Kräklingbo kyrka

Karaktärisering 2020

Svenska kyrkan

Gotlands
Museum

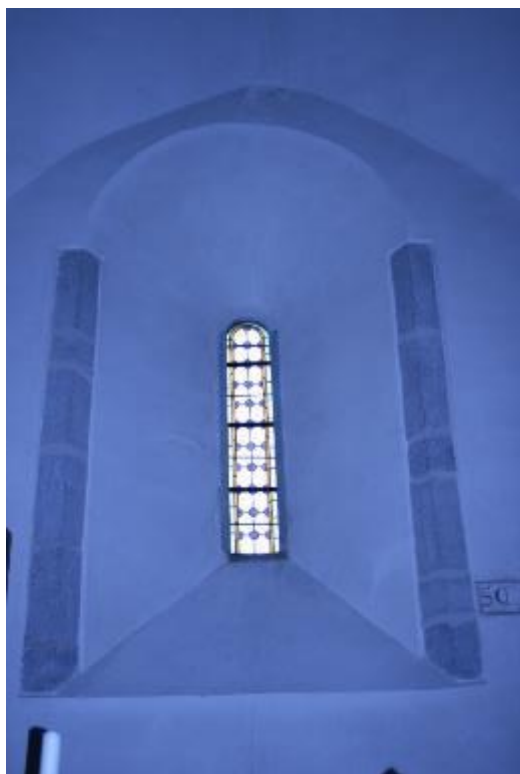
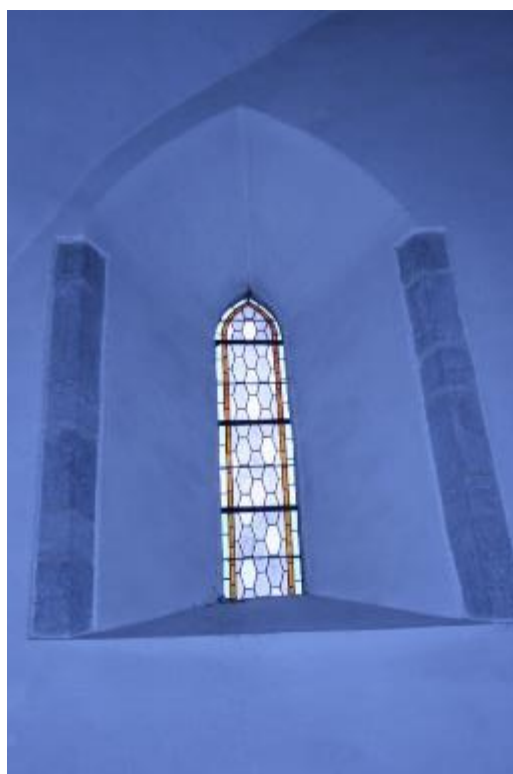
Korutsprångets södra fönster och korfönstret, sedda inifrån, med dekorativt glas från 1908. Foto Rebecka Svensson 2006, Visby stift.

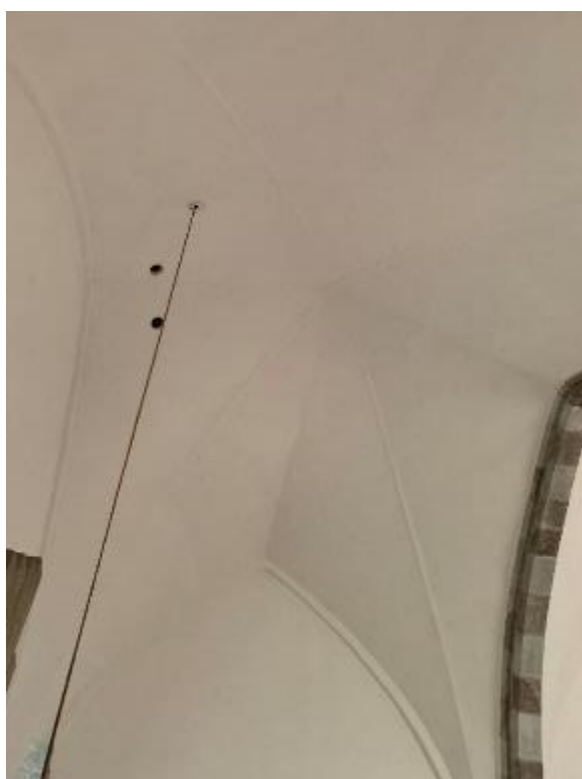
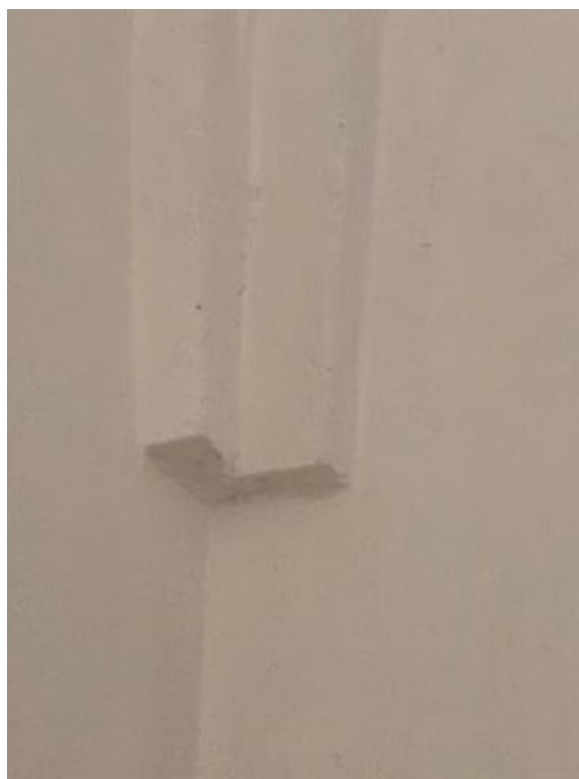
Långhusets västra valv sett underifrån mot norr med tidigare hål för klocklinor. T.h. anfang för de tunna sköldbågarna närmast muren i långhusets sydvästra hörn. Foto JL 2020.

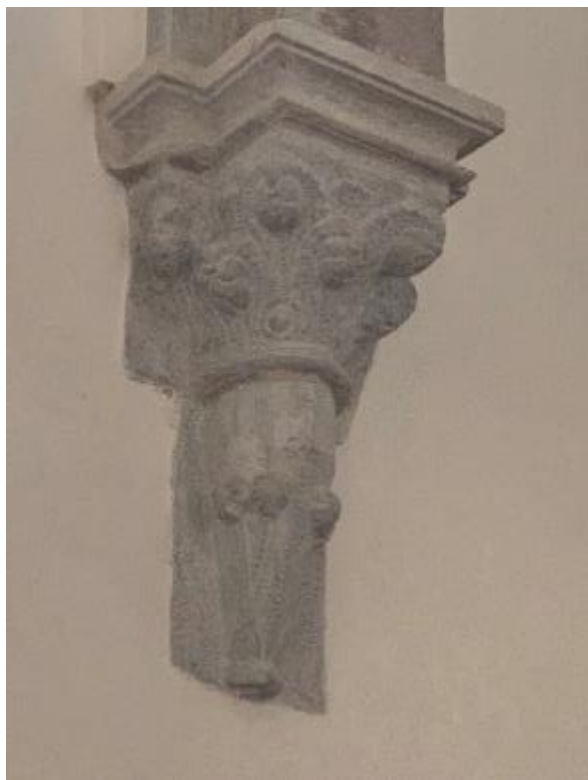
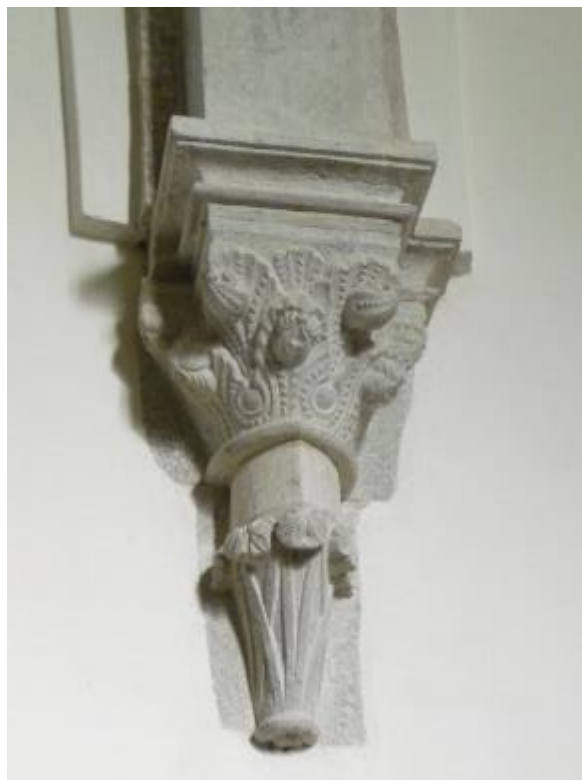
Valvkonsoler på södra och norra långhusmuren. Foto JL respektive ES 2020.

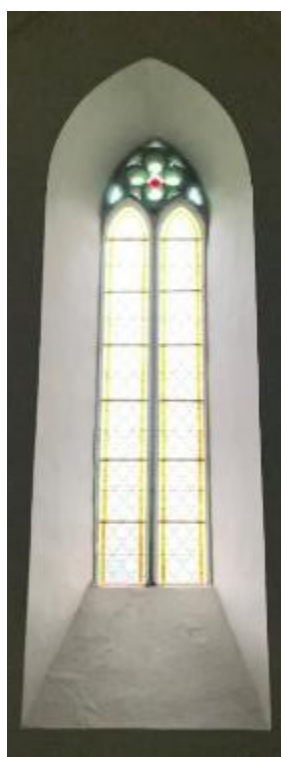
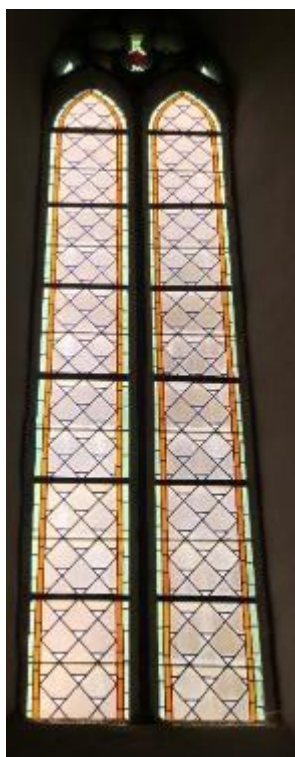
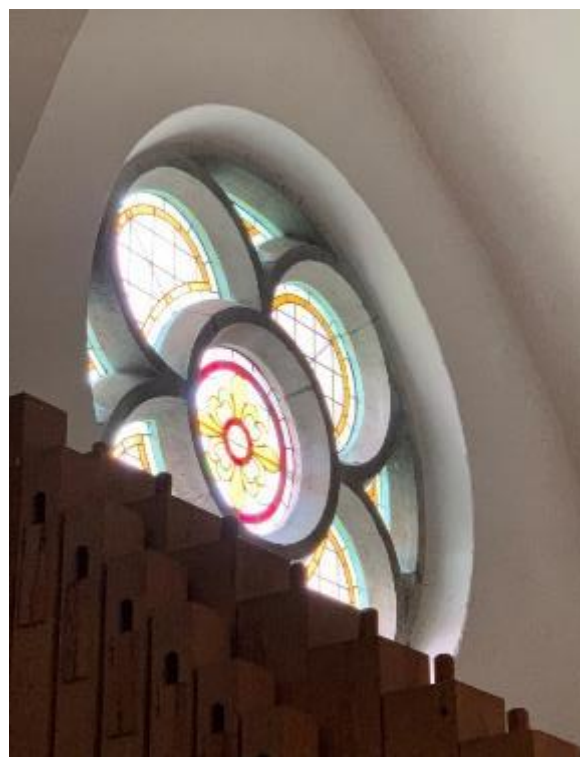
Långhusets södra fönster med detalj av dess färgade glas från 1908. Foto JL 2020 resp. 2019. T.h. rosettfönster från 1908 i västgaveln. Foto JL 2020.

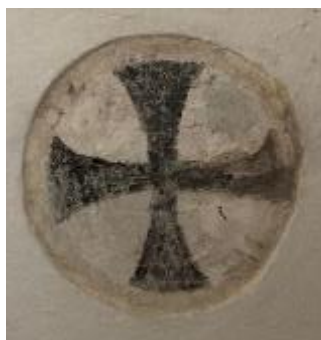
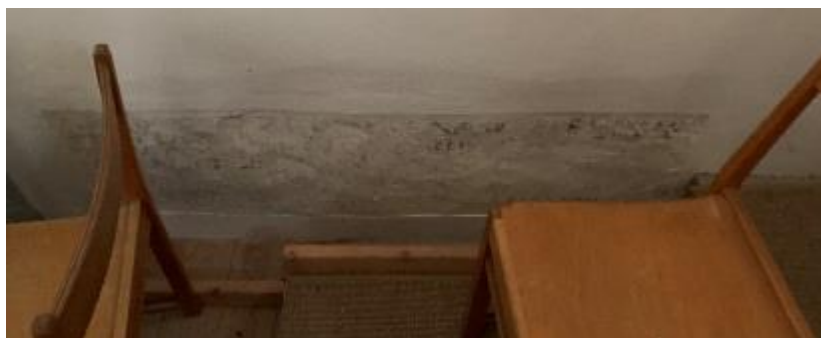
Konsekrationskors på södra långhusmuren nära läktaren. T.h. målad inskrift trol. från 1600-talet över läktargolvet.
Foto JL 2020.

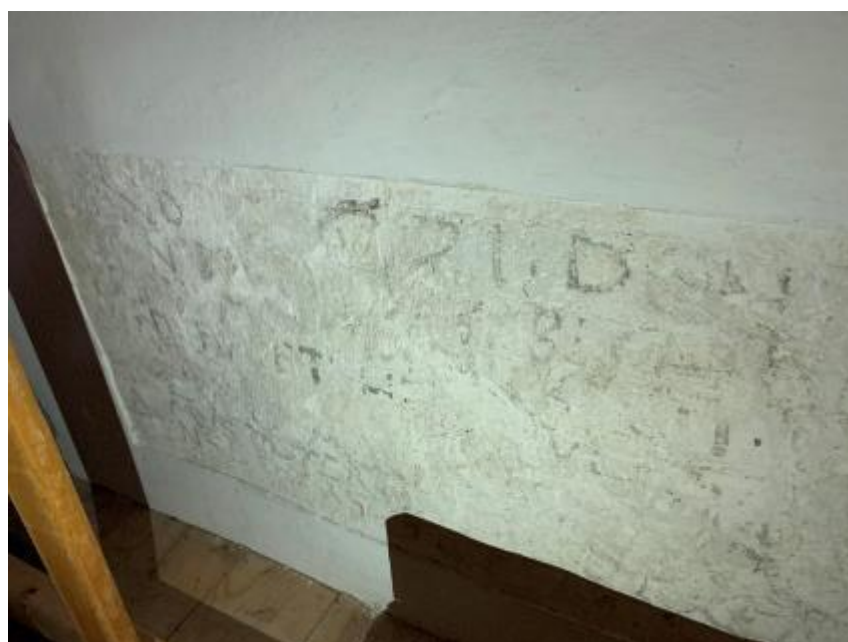
Inskriften i föregående bild, detalj. Foto JL 2020.

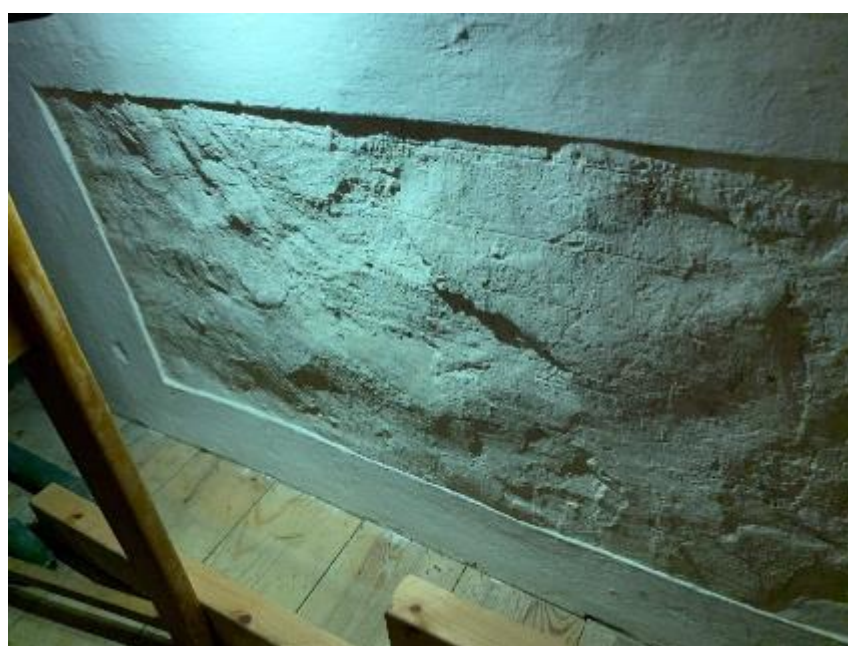
Inskriften i föregående bild, detalj. Släpljuset tydliggör textlinjerna. Foto JL 2020.

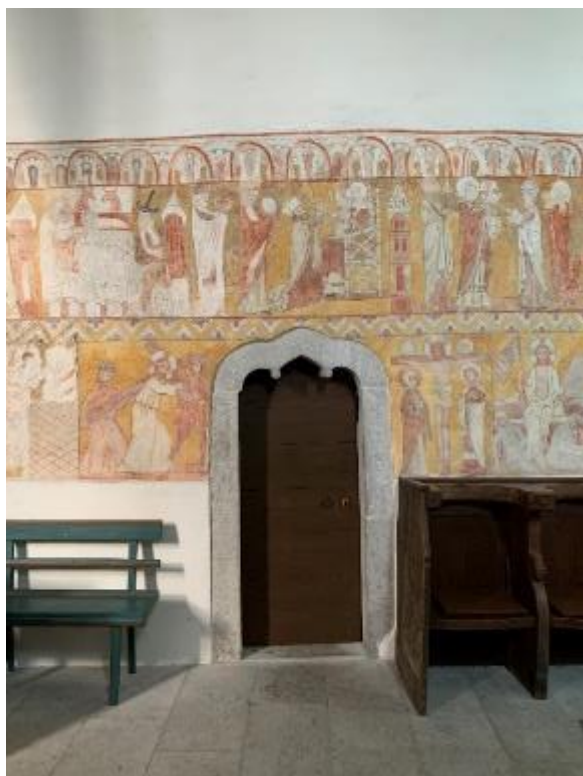
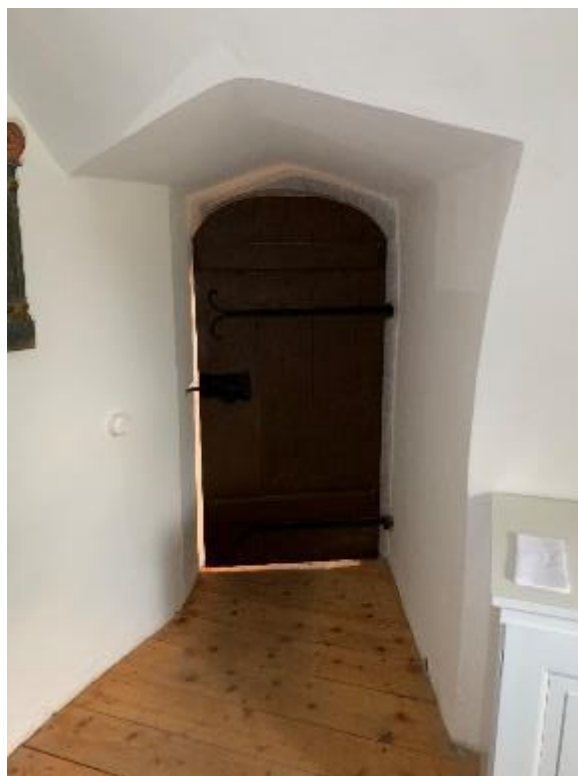
Ingången till sakristian. Foto från kyrkorummet och sakristian. Foto JL 2020.

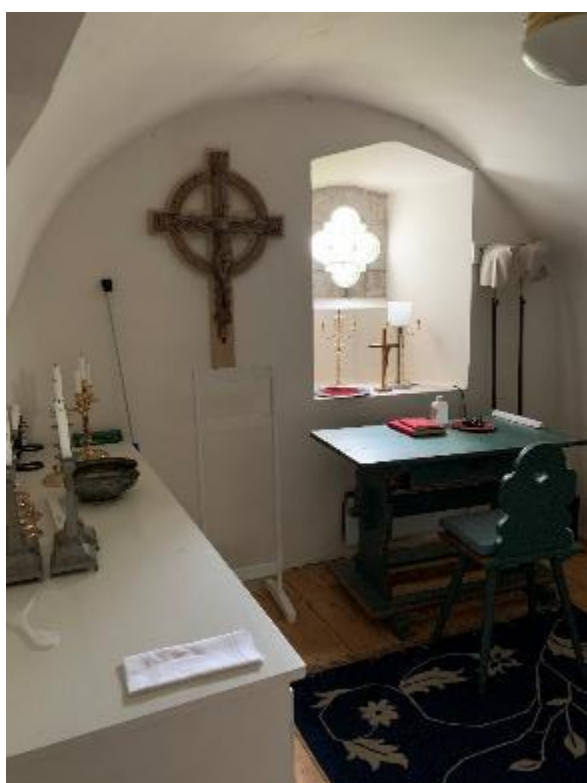
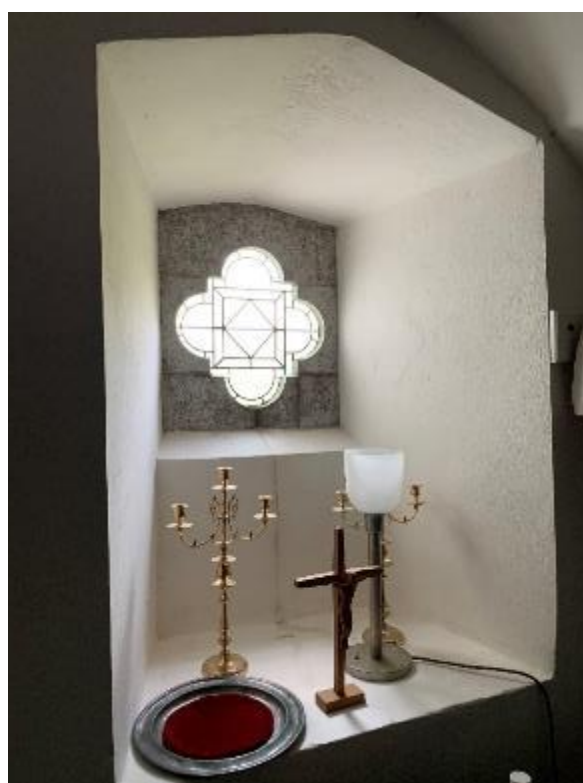
Interiör av sakristian mot väster. T.h. fönstrets innersmyg, sedd mot väster. Troligen upptaget när magasinet byggdes, med omfattning från 1908. Foto JL 2020.

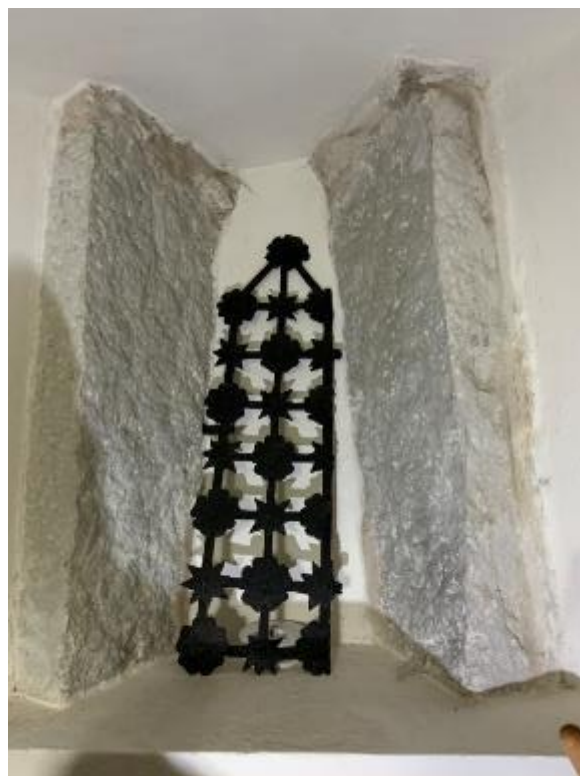
Interiör av sakristian mot nordöst. T.h. innersmygen till igensatt östfönster. Foto JL 2020.

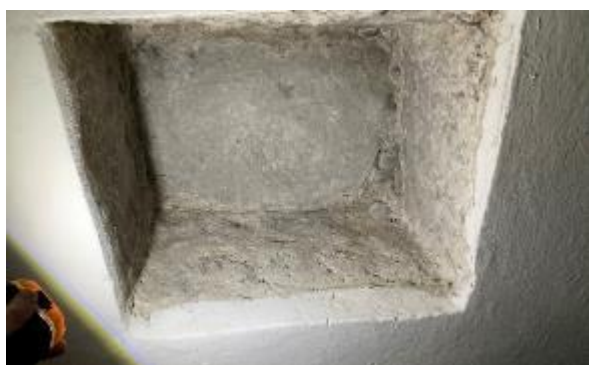
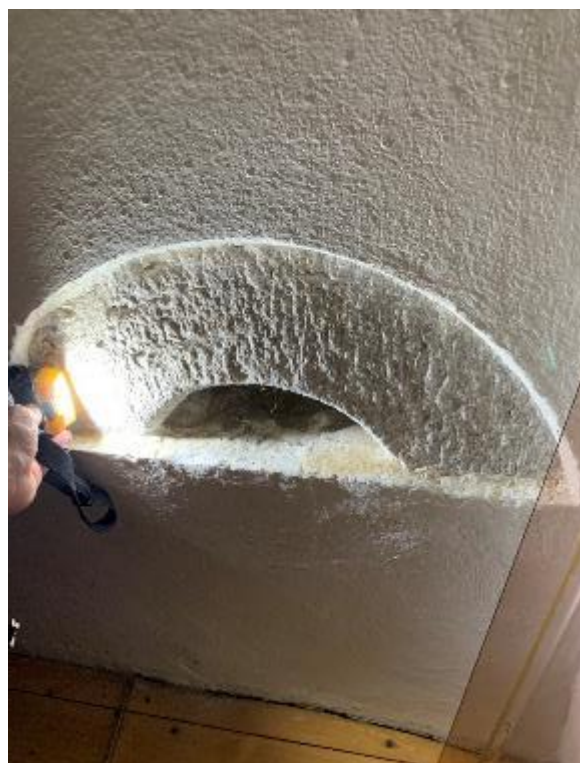
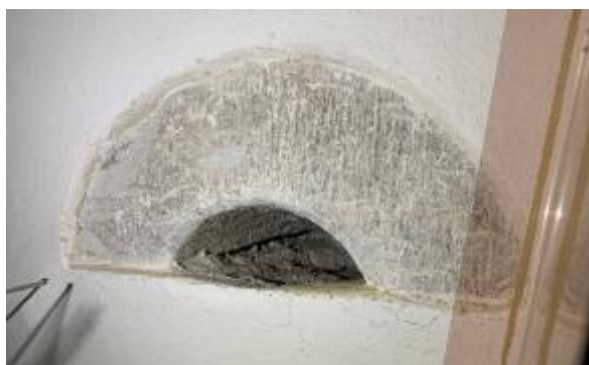
Ovan, nisch i sakristians norra mur. Nedan tidigare fönsteromfattning sekundärt infogad i sakristians norra mur. T.h. samma omfattning i släpljus. Dess svaga rundning talar för att den suttit i absiden som revs vid samma tid som sakristian byggdes. Foto JL 2020.

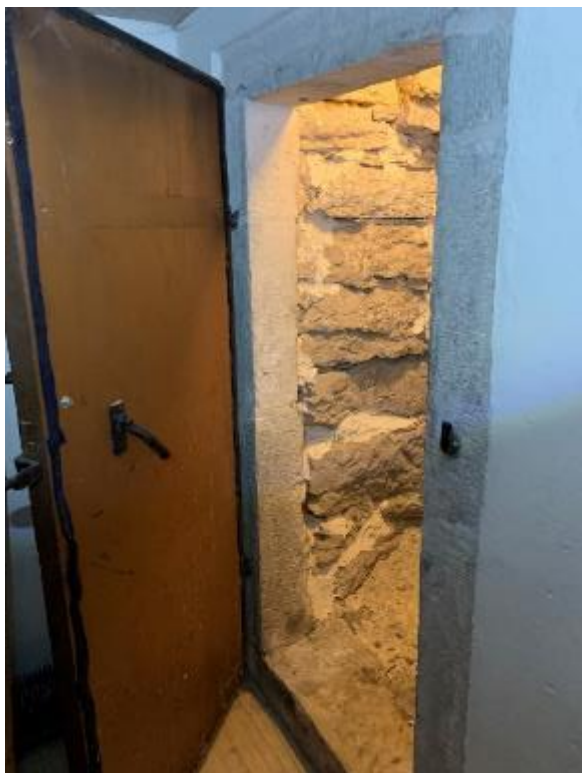
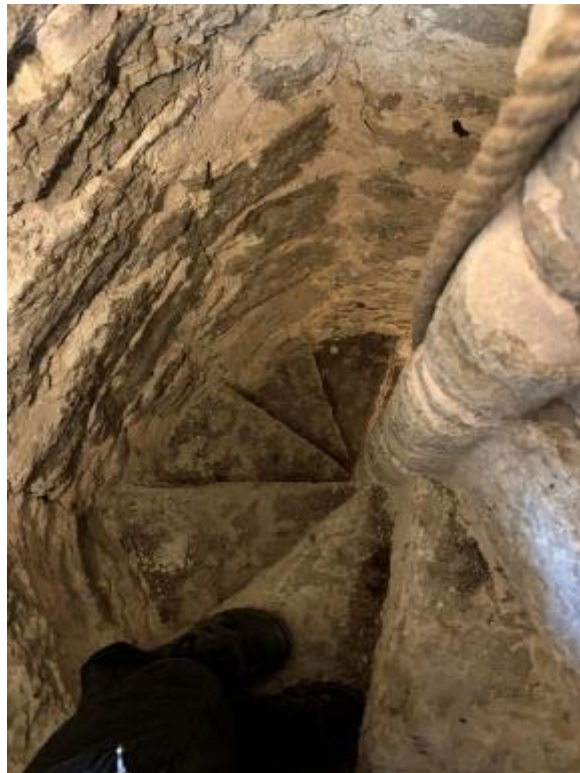
Murtrappans ingång i långhusets sydvästra hörn samt del av trapploppet. Foto JL 2020.

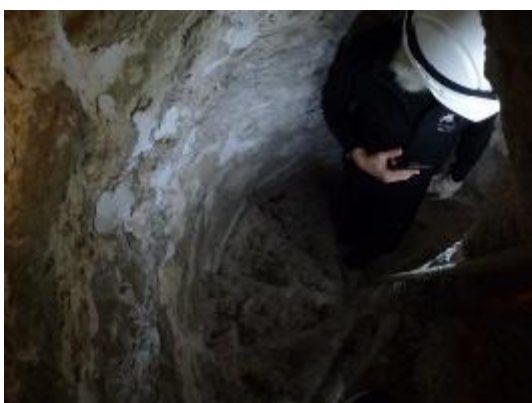
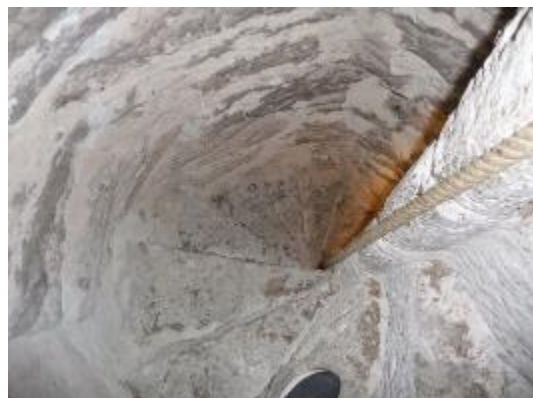
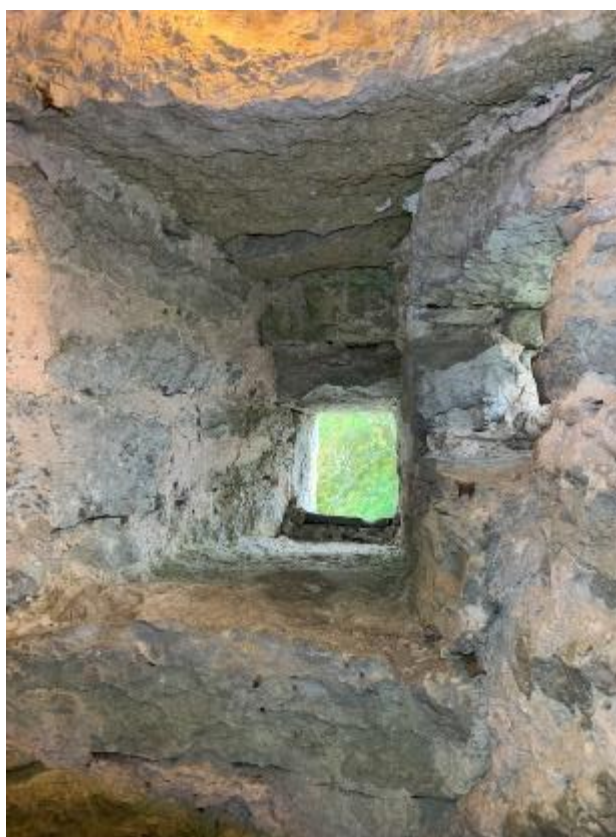
Murtrappans trapplopp. Foto ES 2020. T.h. ljusglugg i trappan. Foto JL 2020.

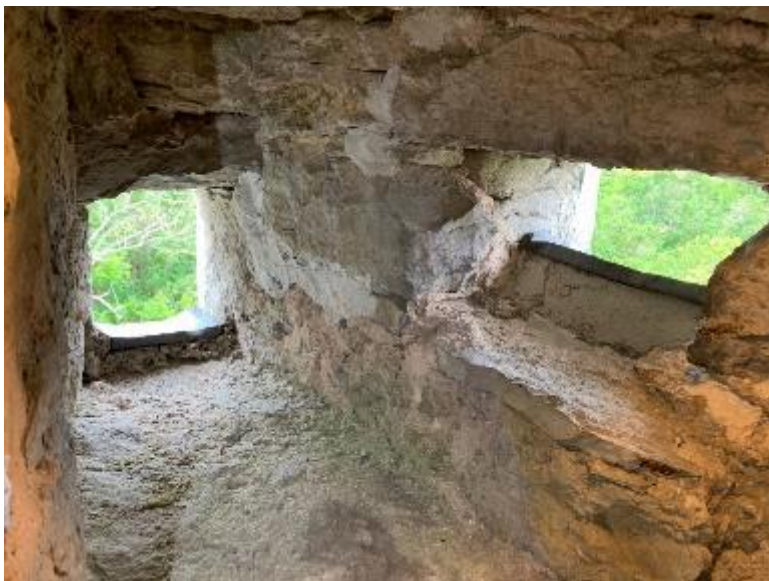
Murtrappan. Ljusluggar placerade i sydvästra hörnet. Foto JL 2020.

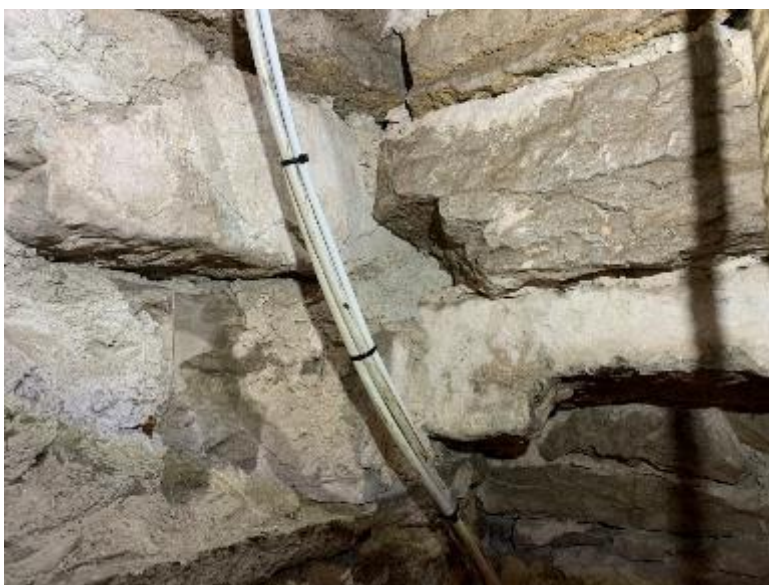
Övertäckning av murtrappan vid mynningen på kyrkvinden. Slåthuggna block med puts torde komma från de rivna delarna av den romanska kyrkans långhus, som alltså även ursprungligen varit putsat. Förekommer de i murarnas övre del, som här, tyder det på att långhuset stod kvar orört tills det nya var färdigt. Foto JL 2020.

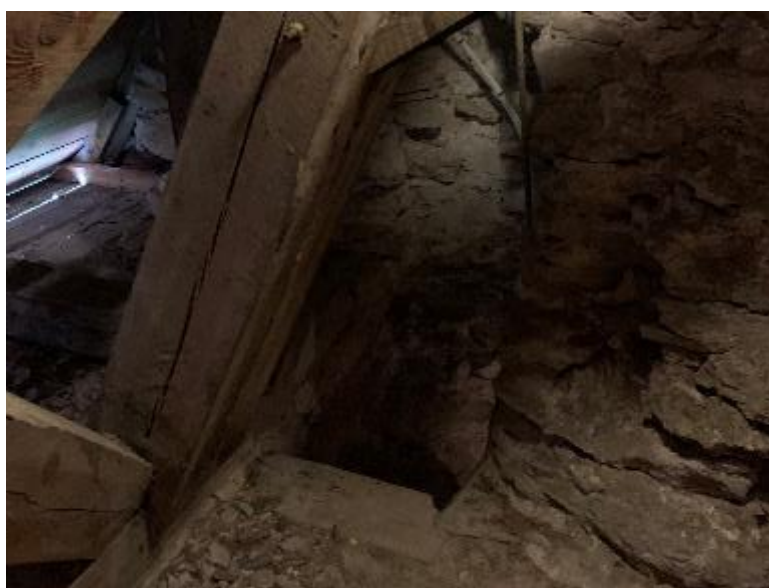
Murtrappans mynning i kyrkvindens sydvästra hörn. Foto JL 2002.

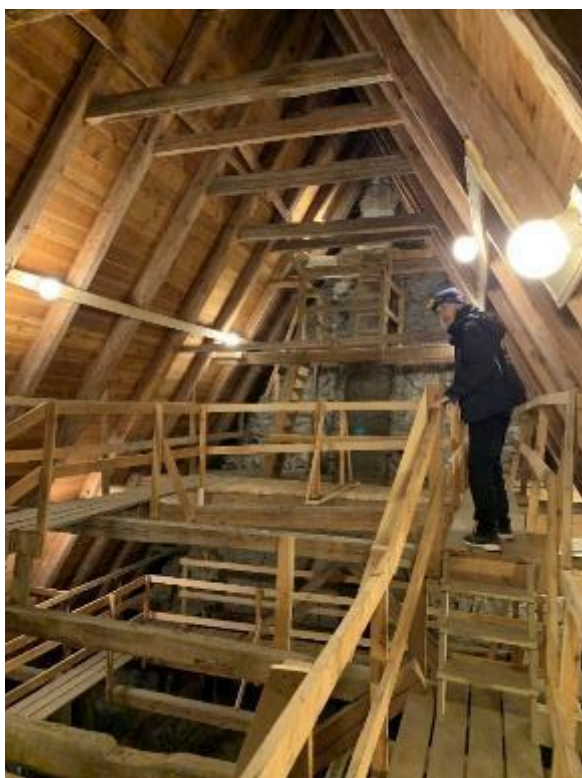
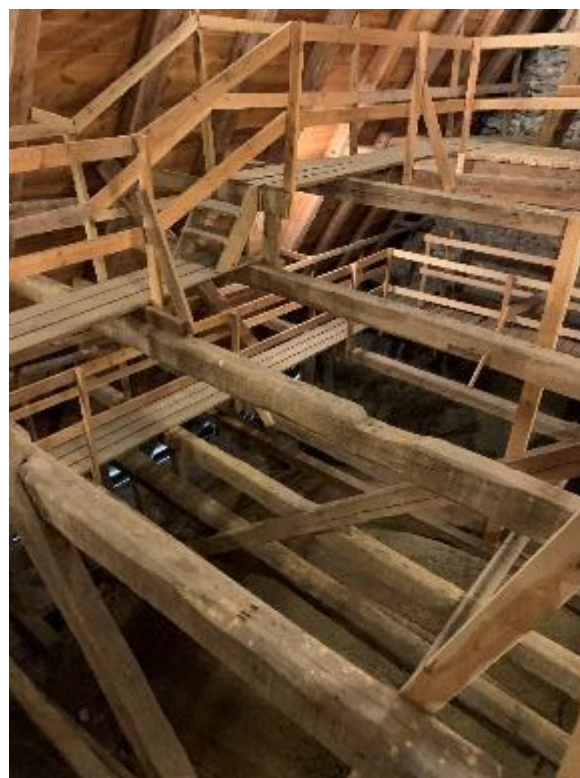
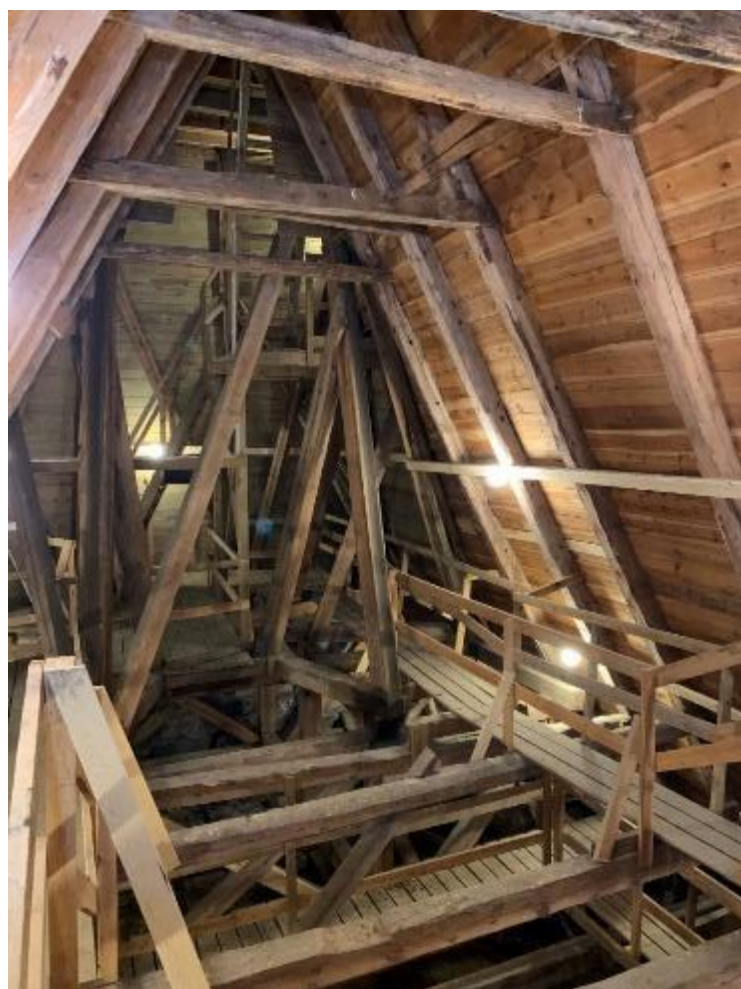
Långhusvinden, ovan t.v. sedd mot öster, ovan t.h. mot nordöst ned mot valven, nedan mot väster med bärverket för takryttaren. Foto JL 2020.

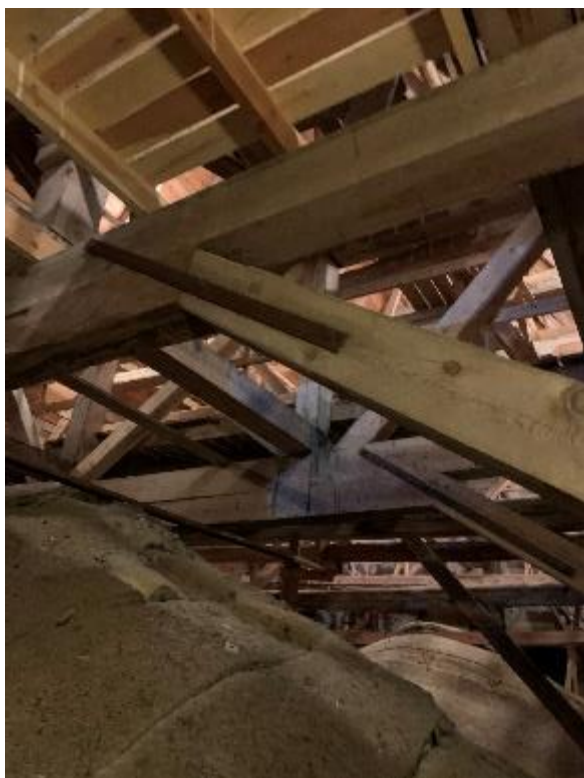
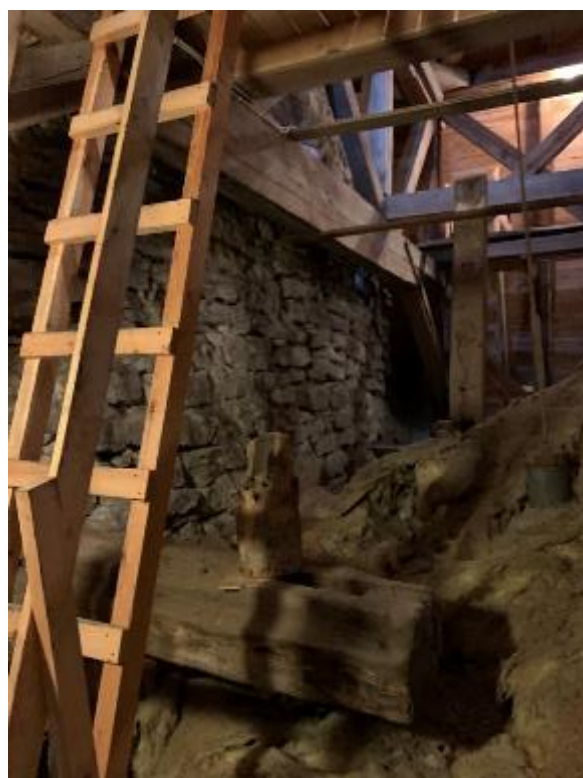
Långhusvinden sedd från sydvästra hörnet. T.h. västra gavelmurens insida. Foto JL 2020.

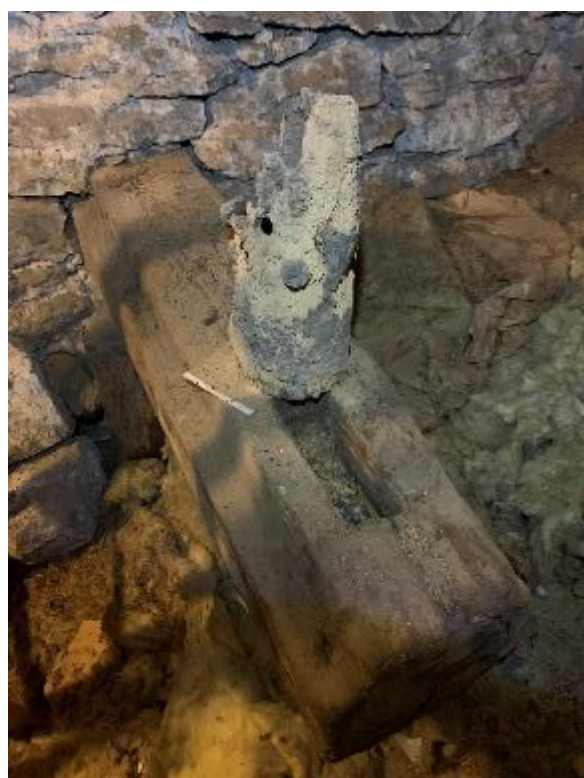
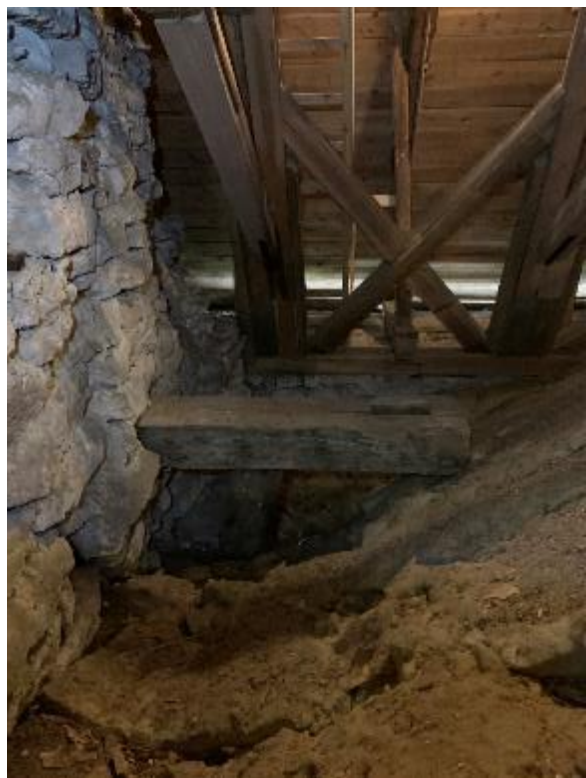
Utskjutande bjälkar från västra gavelmurens insida. Sannolikt rester av bärkonstruktionen för en ursprunglig takryttare. Den södra, bilden t.v., har kälade urskärningar i översidans ytterkanter. Båda har tapphål. Ovanpå den södra står rester av en sturk, den genomborrade träskoningen för klockrepet med utskjutande dymlingar som fäste i valvets murverk. Foto JL 2020.

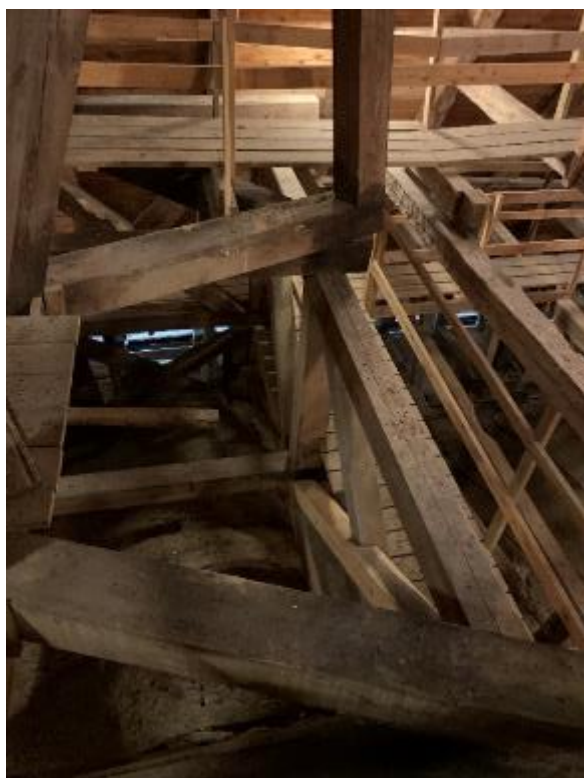
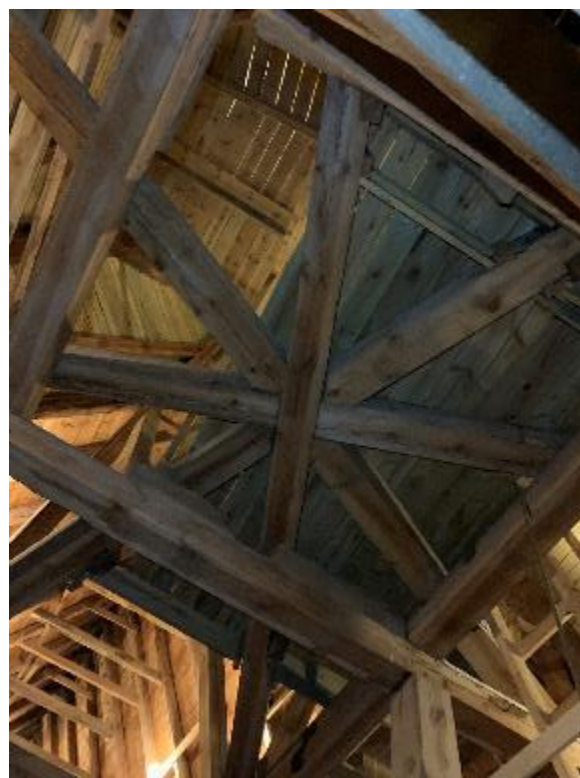
Takryttarens underkonstruktion, sedd nedåt mot norr samt uppåt mot sydöst. Foto JL 2020.

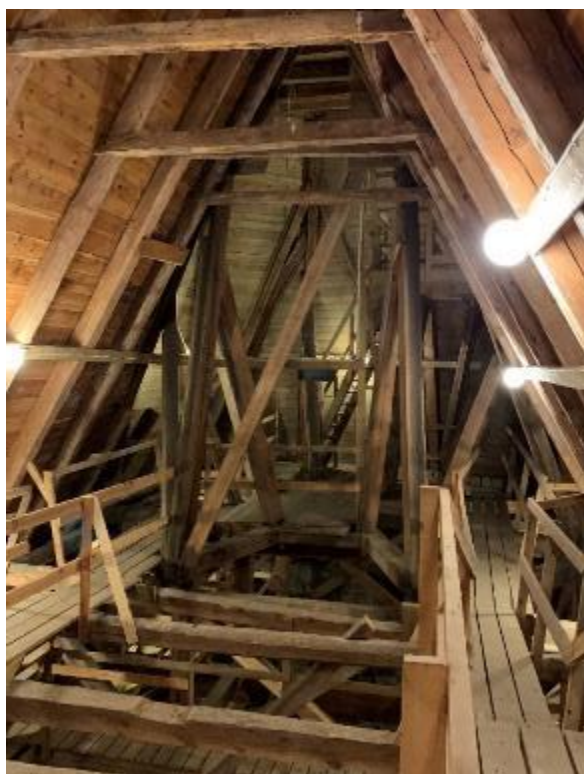
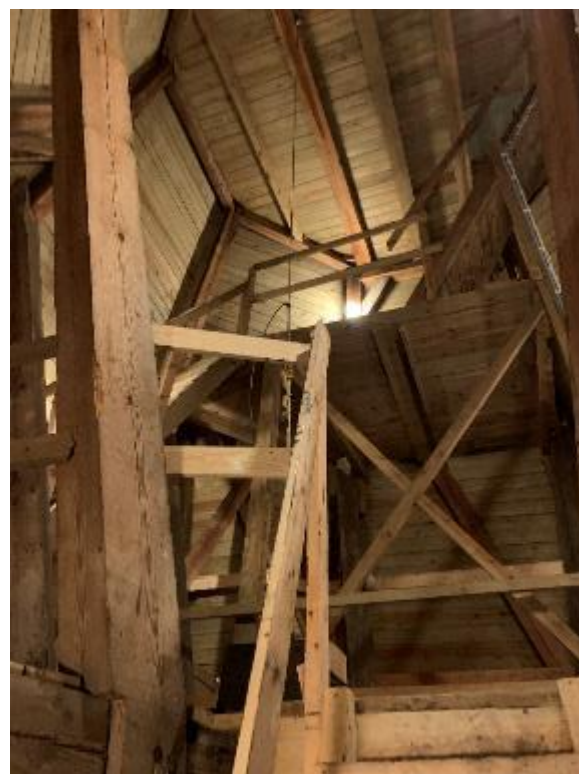
Takryttarens underkonstruktion, sedd mot väster från långhusvinden och uppåt mot nordväst. Foto JL 2020.

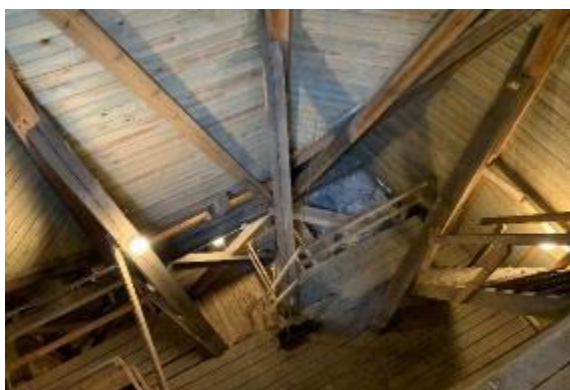
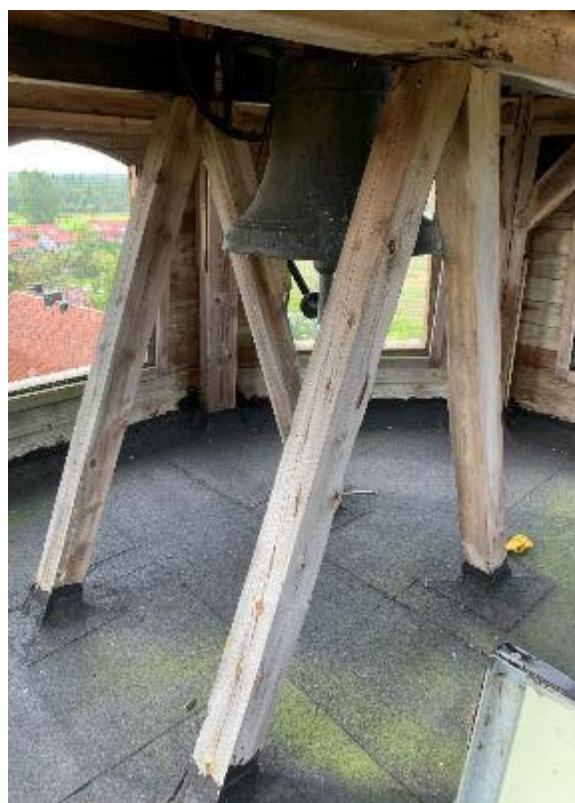
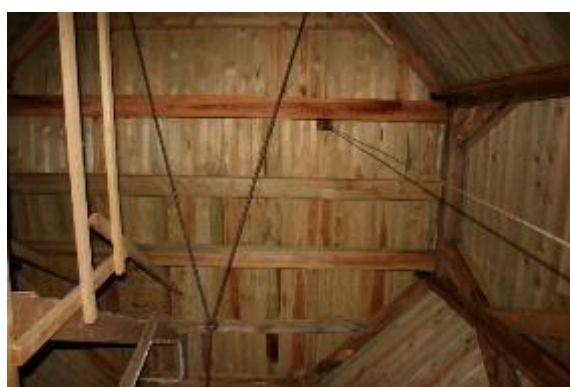
Takryttarens nedre del, sedd nedåt mot sydväst med del av västra gavelmurens krön, samt uppåt mot bjälklaget under klockrummet. Foto JL 2020 resp. Rebecka Svensson 2006, Visby stift. T.h. klockvåningen mot sydväst. Foto JL 2020.

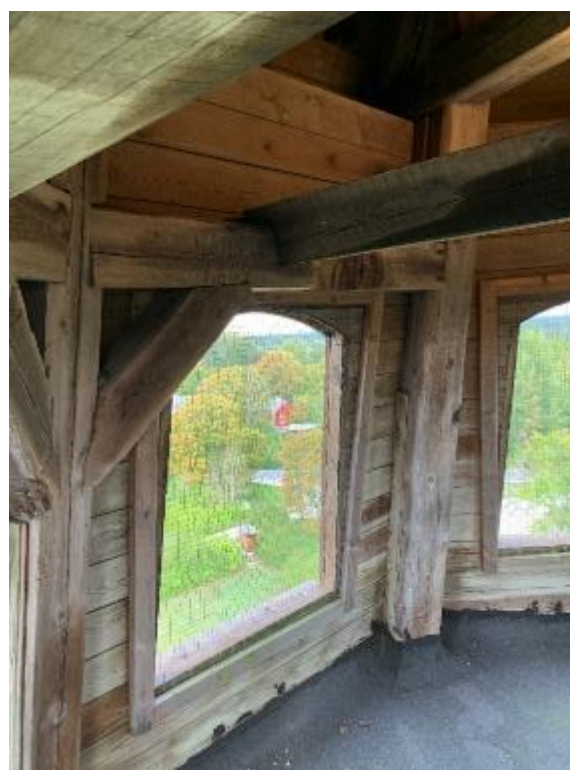
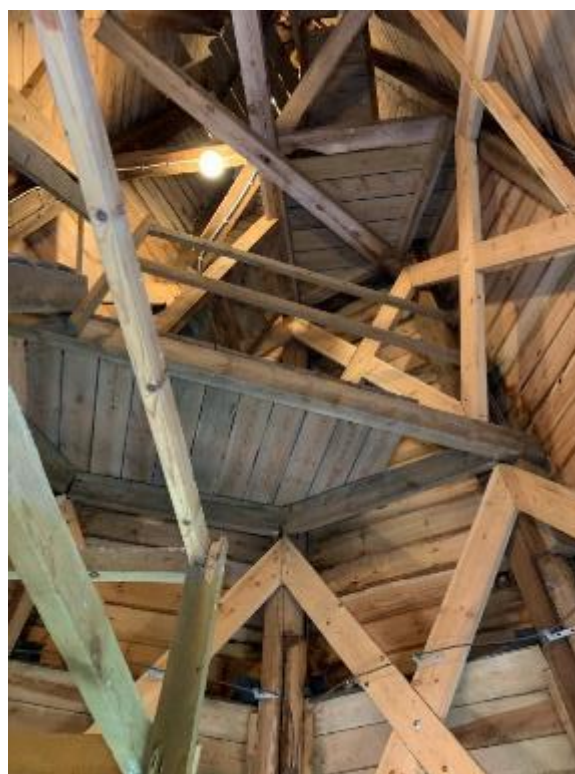
Klockvåningen sedd mot sydväst. T.h. takryttarens inre konstruktion sedd uppåt från klockvåningen. Foto JL 2020.

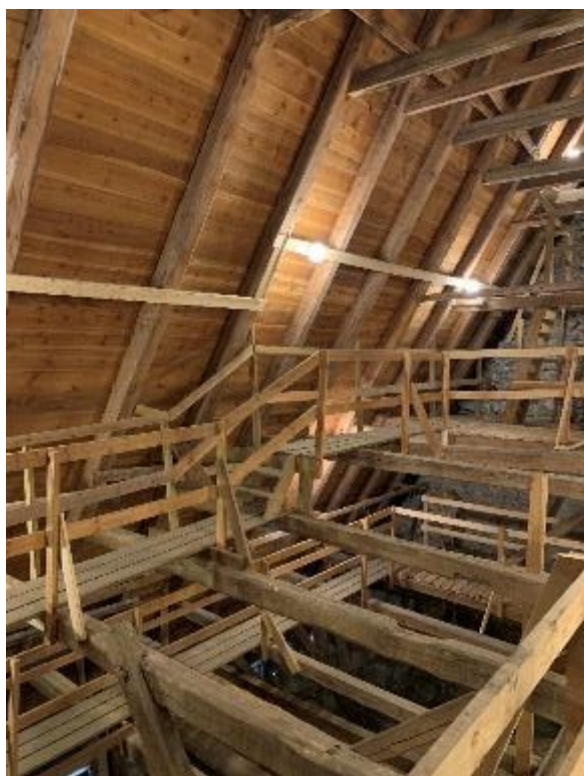
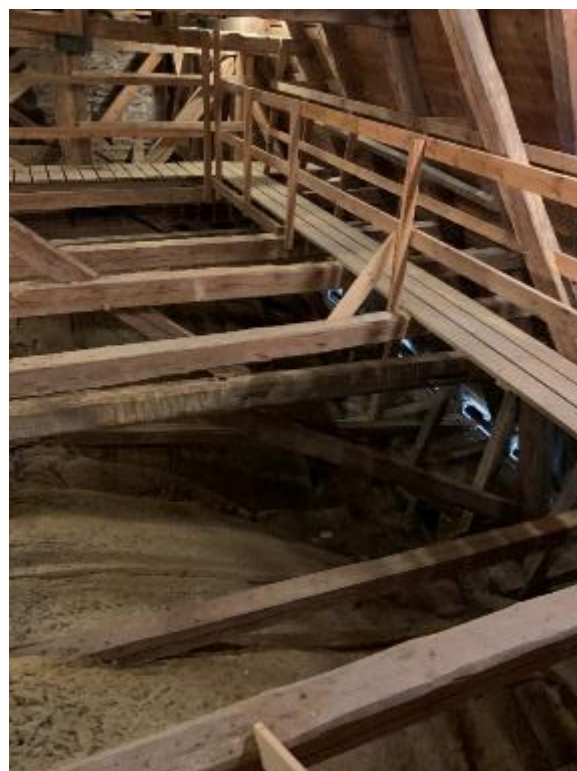
Långhusets vind med takstolen sedd mot nordöst och mot sydöst ned mot valvens ovansida och takfoten. Foto JL 2020.

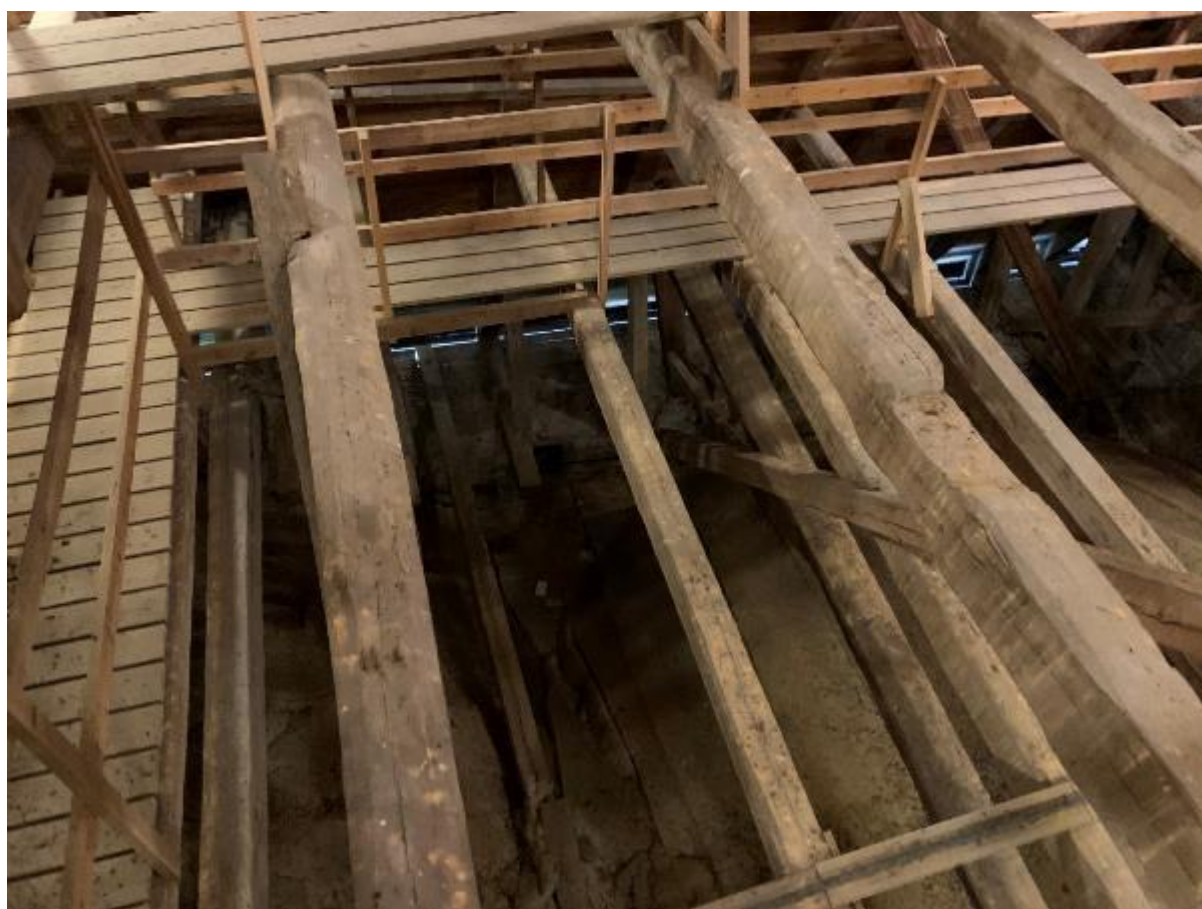
Långhusets vind sedd nedåt mot norr. Foto JL 2020.

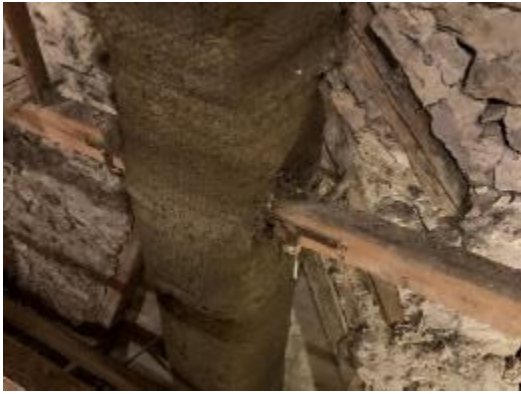
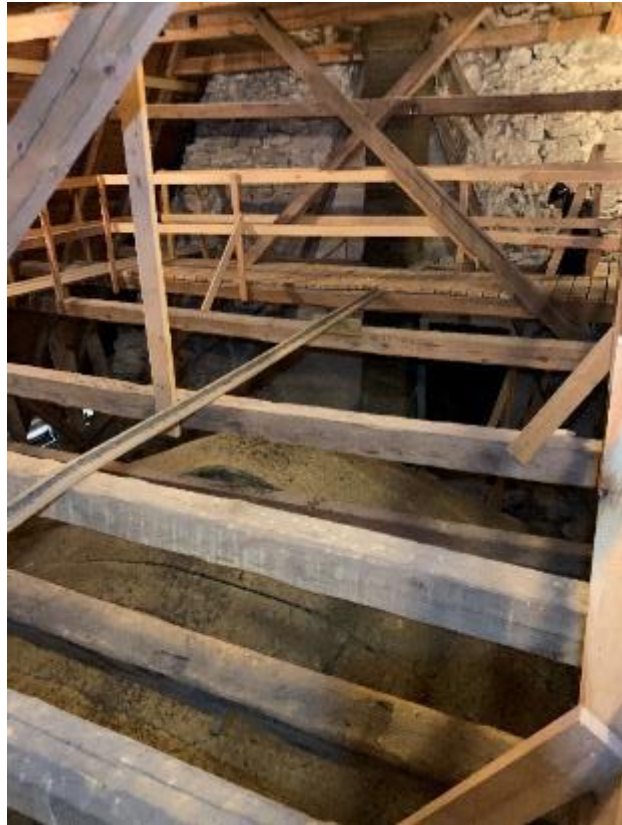
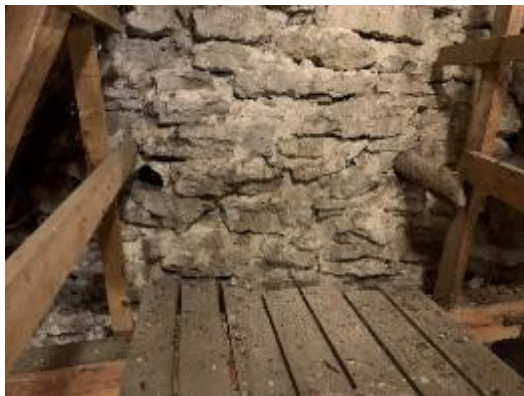
Långhusvindens östra gavelmur. Ovan t.v. alastningsbjälkar över tidigare öppning till korvinden, bakom skorstensstocken. Nedan t.v. bomhål från byggnadstiden, den högra med kvarsittande virke. T.h. vindens östra del sedd mot öster. Strax över valvet dörr till korvinden. Foto JL 2020.

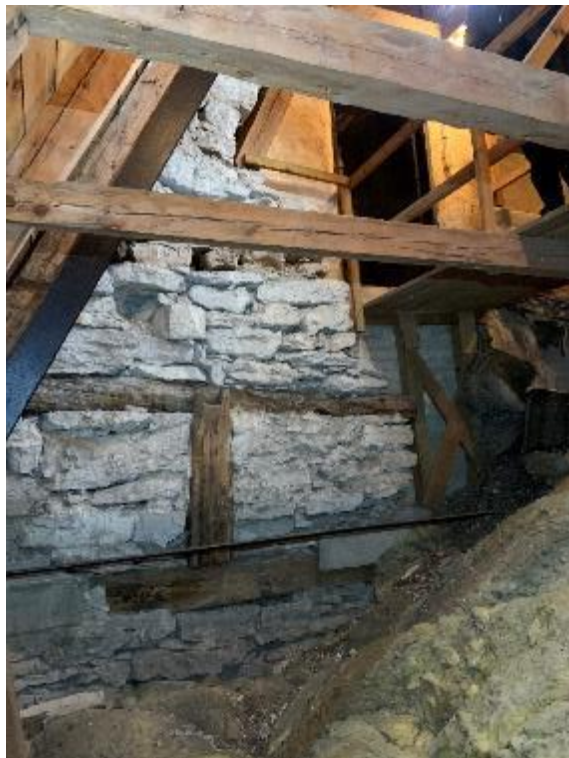
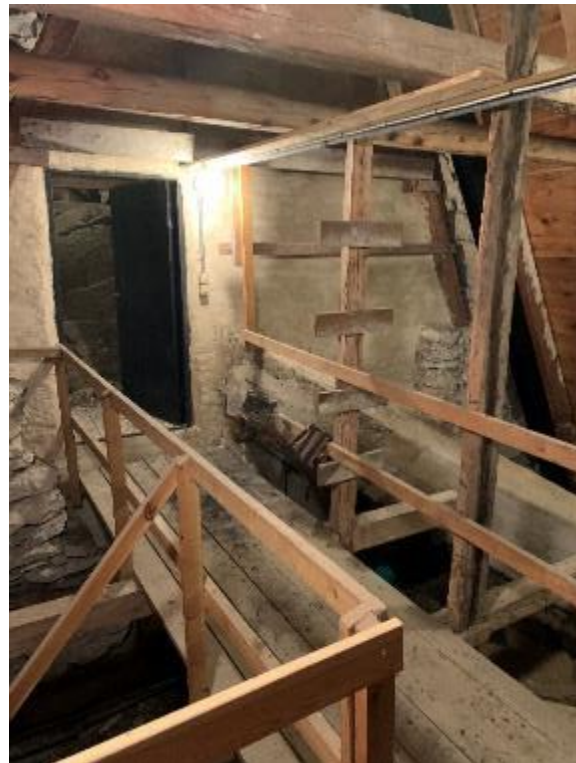
Korvinden sedd mot väster. Gavelröset mellan kor och långhus är förstärkt med timmer och senare med stålbalk och betong. Öppningen mellan vindarna murades igen vid 1970-talets restaurering och försägs med dörr. Skorstensstock ansluter från magasinsvinden i norr. Foto JL 2020.
