Kräklingbo kyrka

Karaktärisering 2020

Svenska kyrkan

Gotlands
Museum

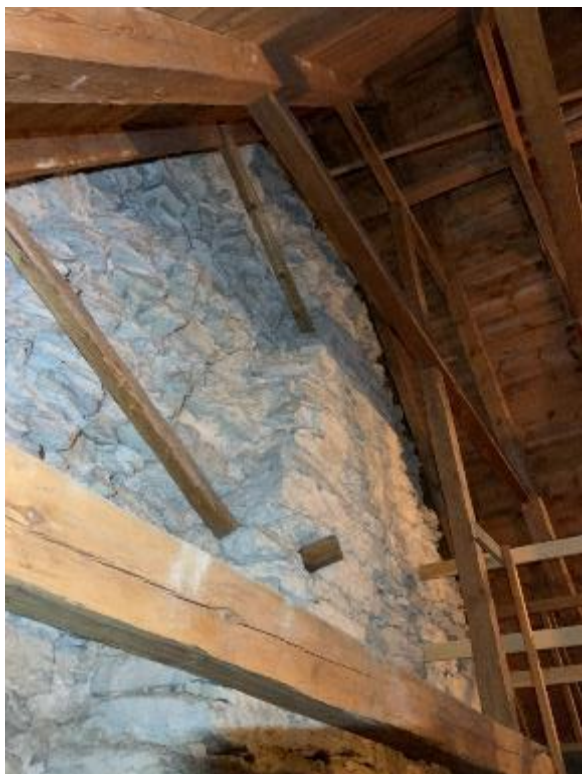
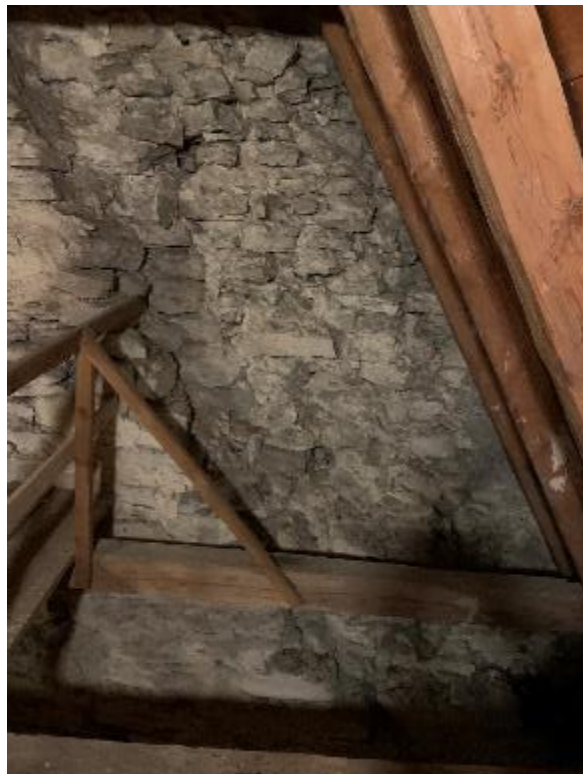
Korvindens östra del med gavelröstet mellan kor och korutsprång. Gavelns tidigare höjd framgår, innan den höjdes vid nuvarande långhusets tillkomst då koret också fick sitt nuvarande valv. Foto JL 2020.

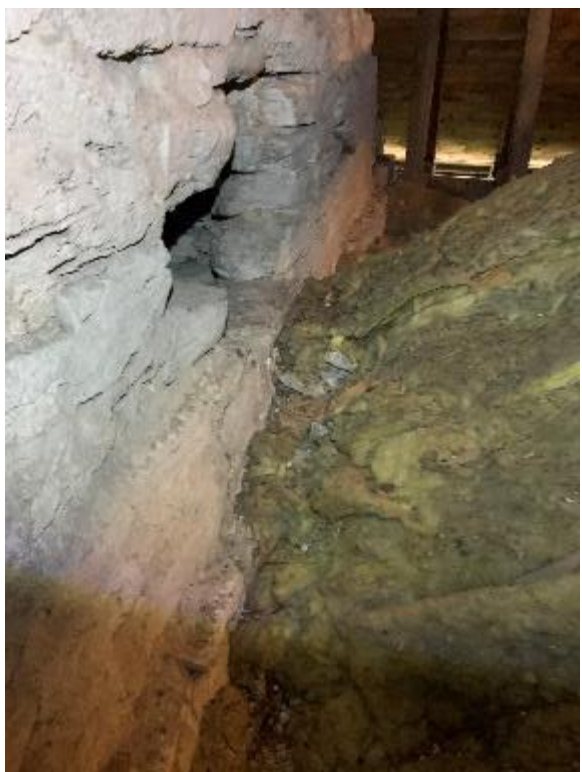
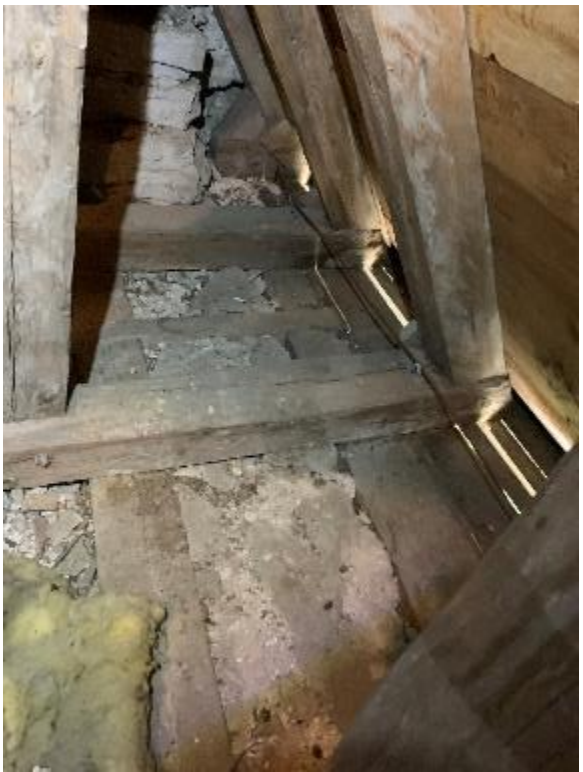
Korvindens östra gavelröstet med öppning till korutsprångets vind. Avsatsen under öppningen är möjligen en byggnadsskarv mellan korutsprångets byggnadsetapp, medan gaveln är samtidig med koret, om de inte är byggda samtidigt. T.h. remstycken på korets södra sida på den omkr. 1300 påbyggda sidomuren. Foto JL 2020.

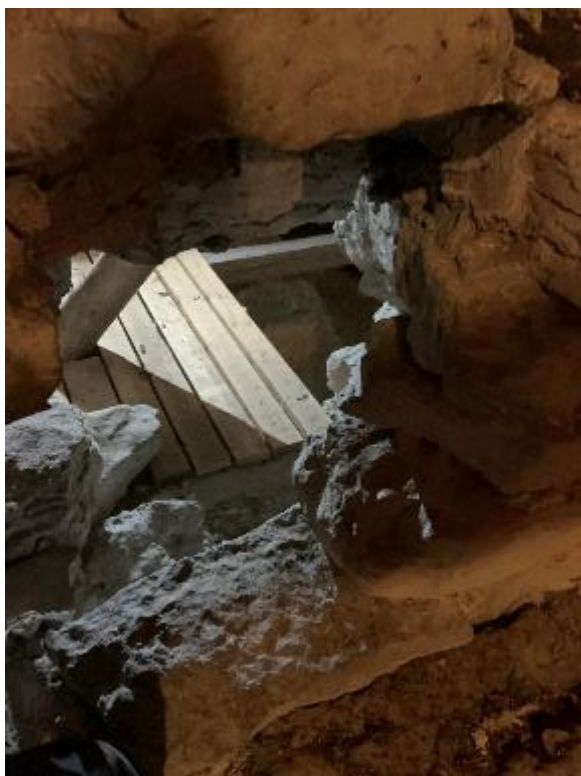
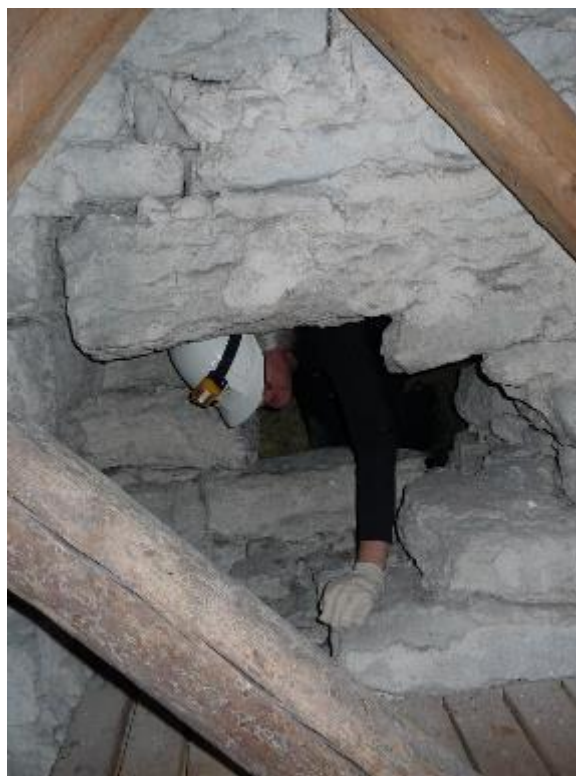
Passage mellan vindarna över koret och korutsprånget, uppbruten efter nuvarande valvens tillkomst, sedd från väster och öster. Foto JL resp. ES 2020.

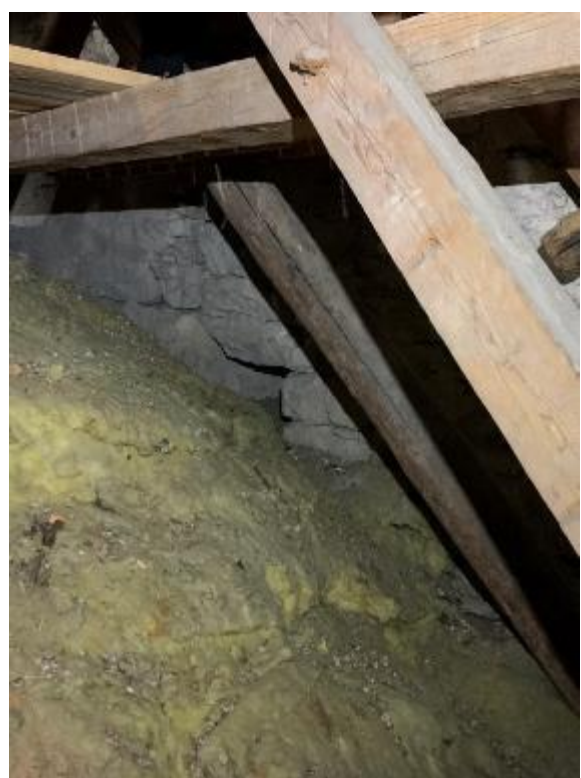
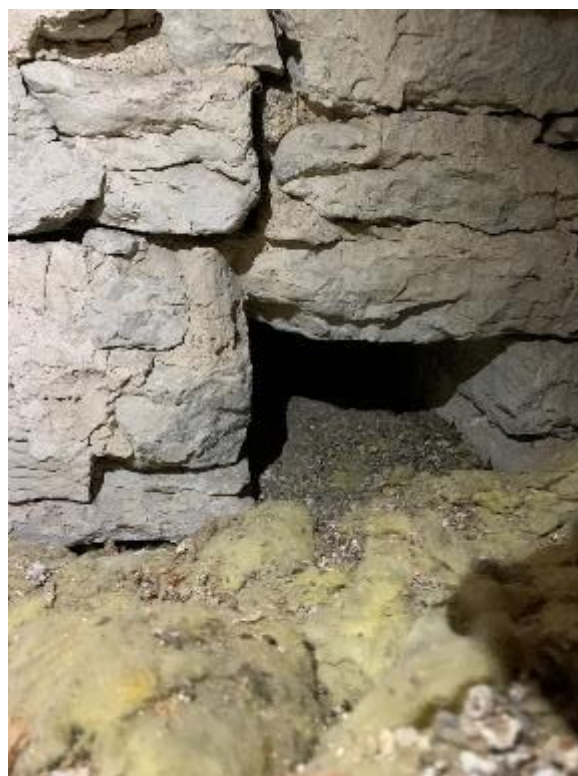
Gavelmuren mellan kor och korutsprång, sedd mot sydväst och väster, med igenmurad öppning strax nedanför den nuvarande uppbrutna passagen. Sannolikt övre delen av en tidigare passage mellan vindarna innan nuvarande valven tillkom omkr. 1300. Foto JL 2020.

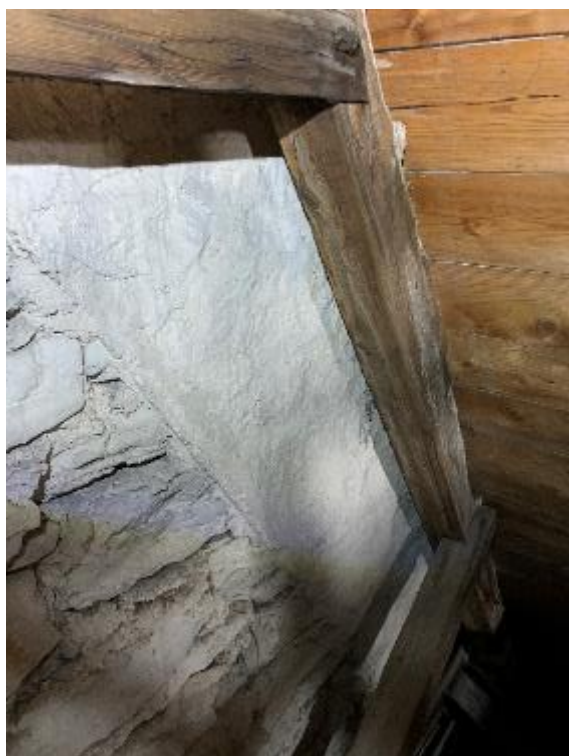
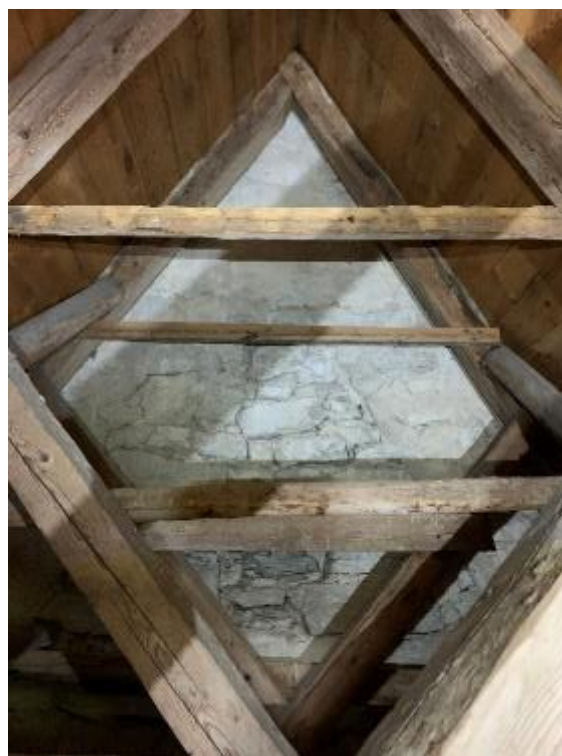
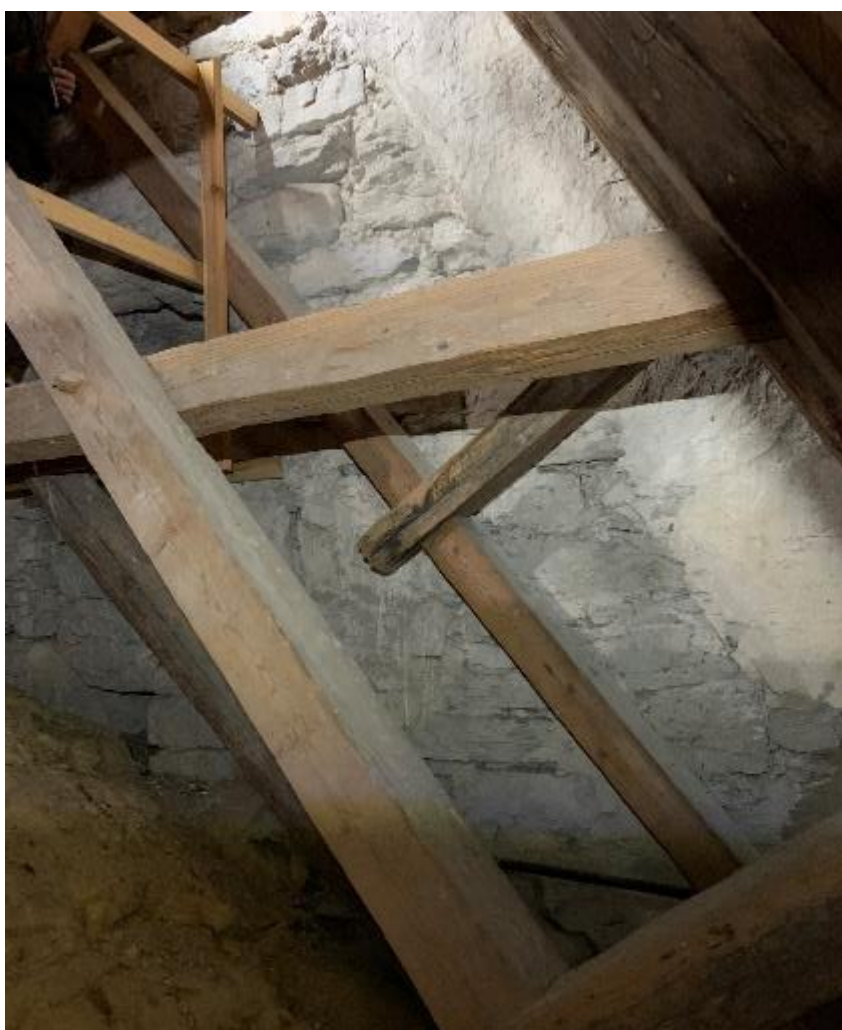
Korutsprångets vind vid västra gavelmuren mot koret, sett mot nordväst, väster och sydväst. Avtryck visar att korutsprånget tidigare haft lägre placerat takfall, men med i princip samma vinkel som i dag. Putsen på bilderna tillkom innan taket höjdes omkr. 1300. Murverket i gaveln visar inga spår av att korutsprånget skulle vara äldre än koret. Foto JL 2020.

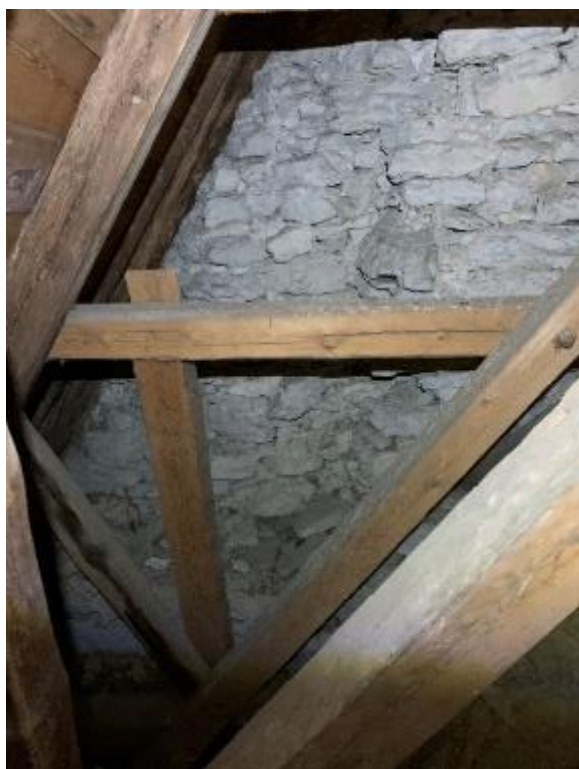
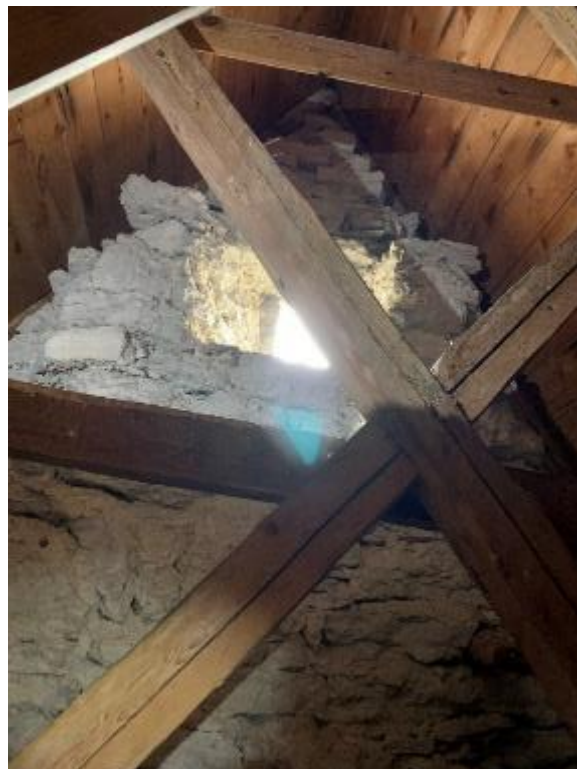
Korutsprångets östra gavelröste, sett mot öster. Murverket visar att gaveln är höjd och takfallet tidigare låg lägre, motsvarande putsavtrycken på gavelmuren i väster. T.h. ljusöppning i den omkr. 1300 förhöjda muren. Foto JL 2020.

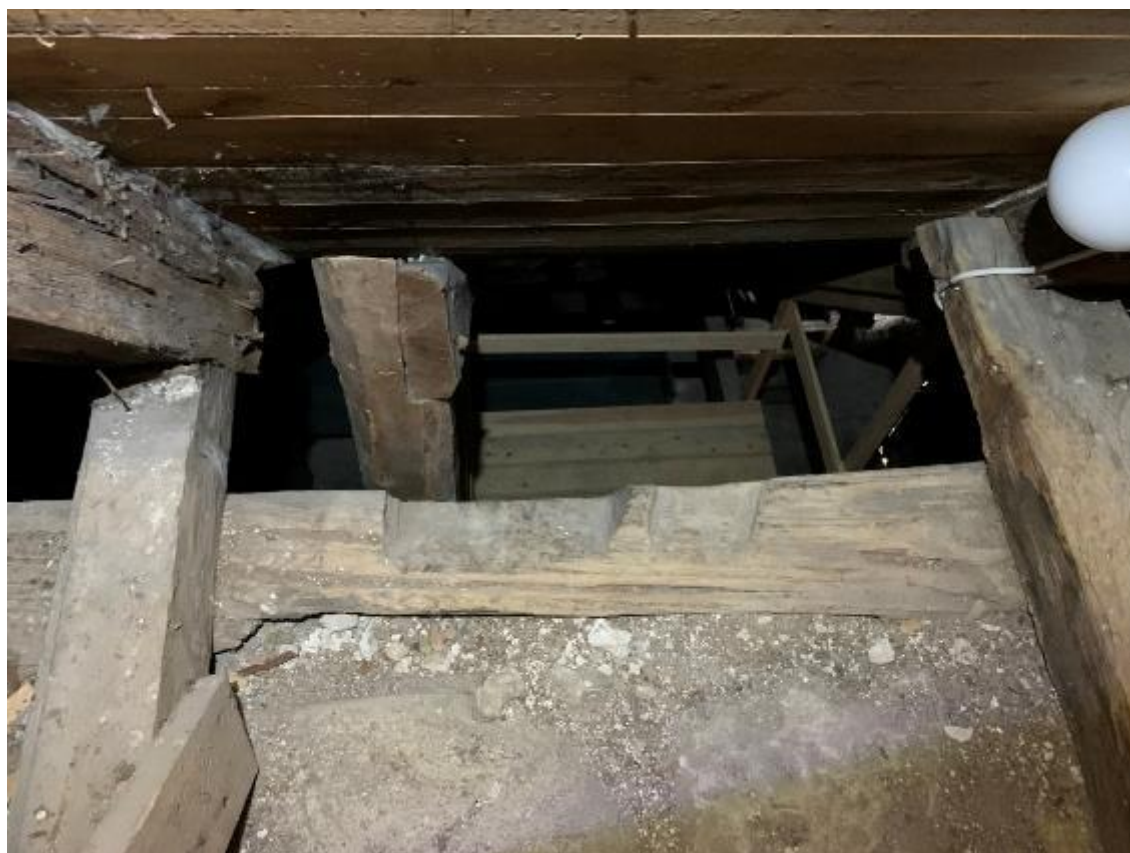
Korutsprångets norra takfot med öppning mot magasinets vind, varifrån stege ansluter som alternativ till den trånga muröppningen från koret. Remstycket bilat för passagen. Foto JL 2020.

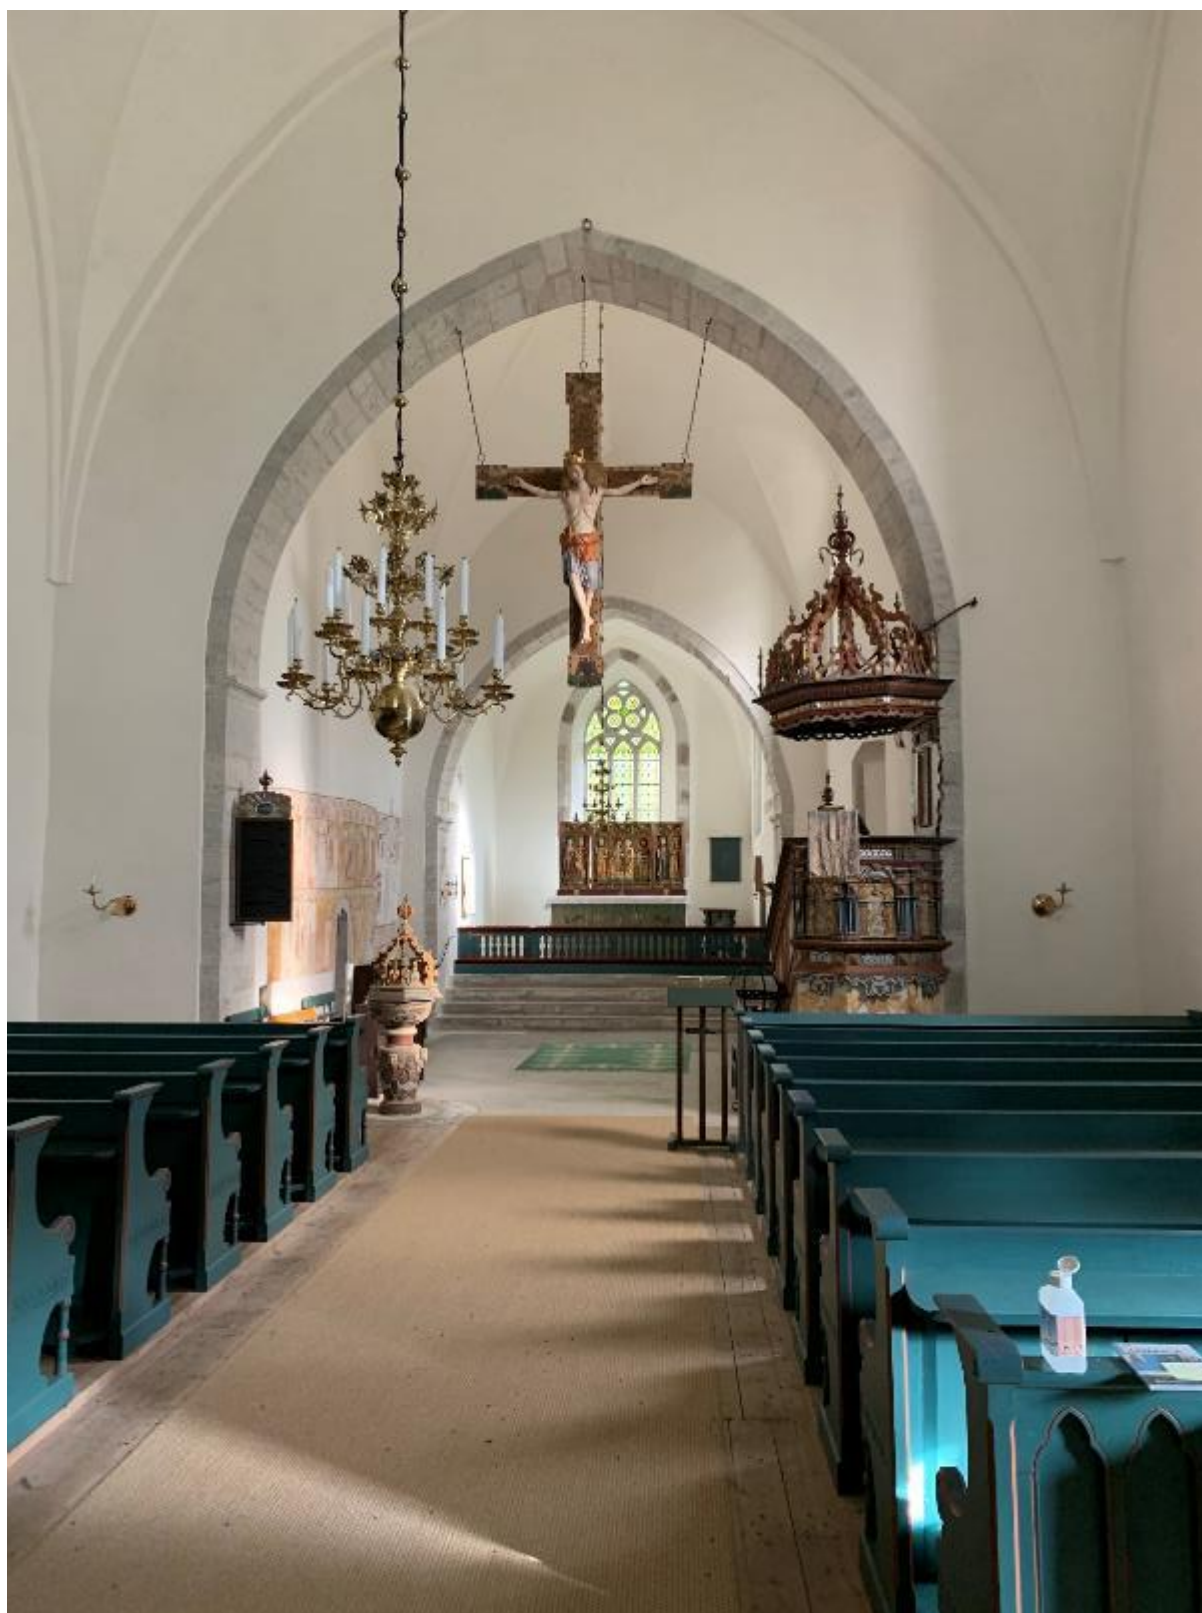
Interiör mot öster. Inredningen markerar rummets indelning. Bänkinredningen upptar långhuset. Triumfkrucifixet, predikstolen och dopfunten i triumfbågen markerar övergången till koret. Altaret inramas av korutsprånget med masverksfönster i öster och altarskränket. Foto JL 2020.

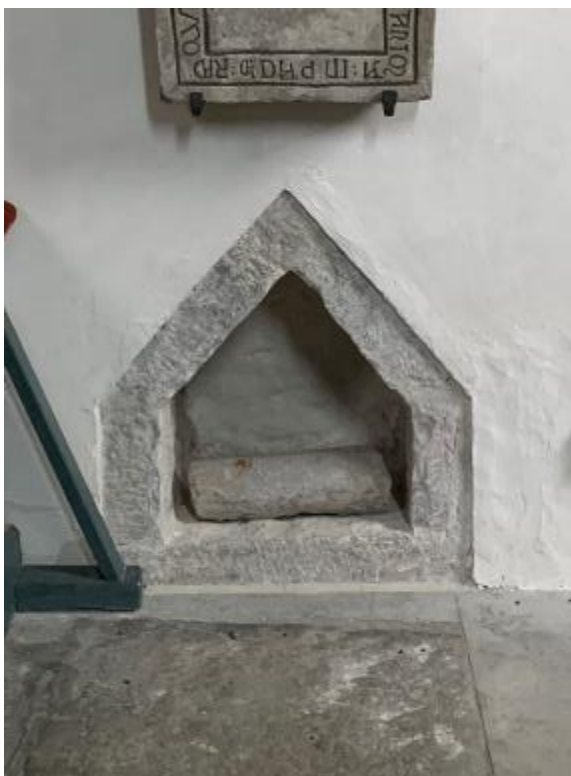
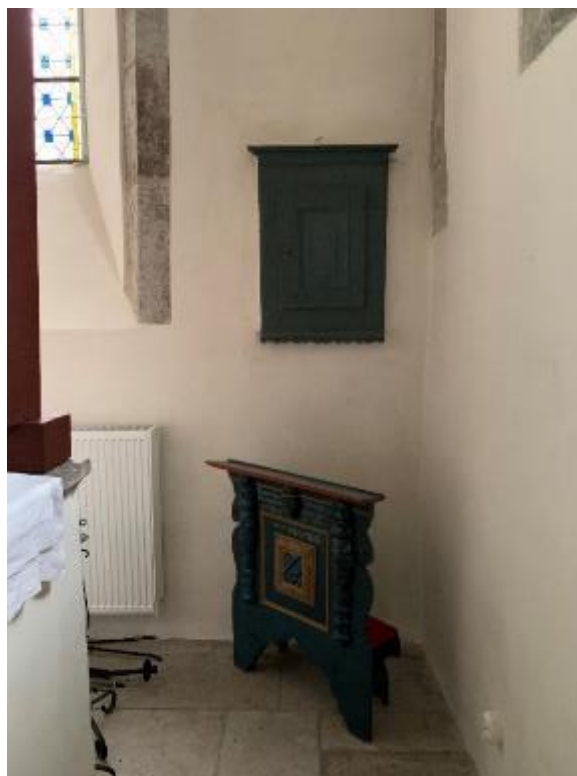
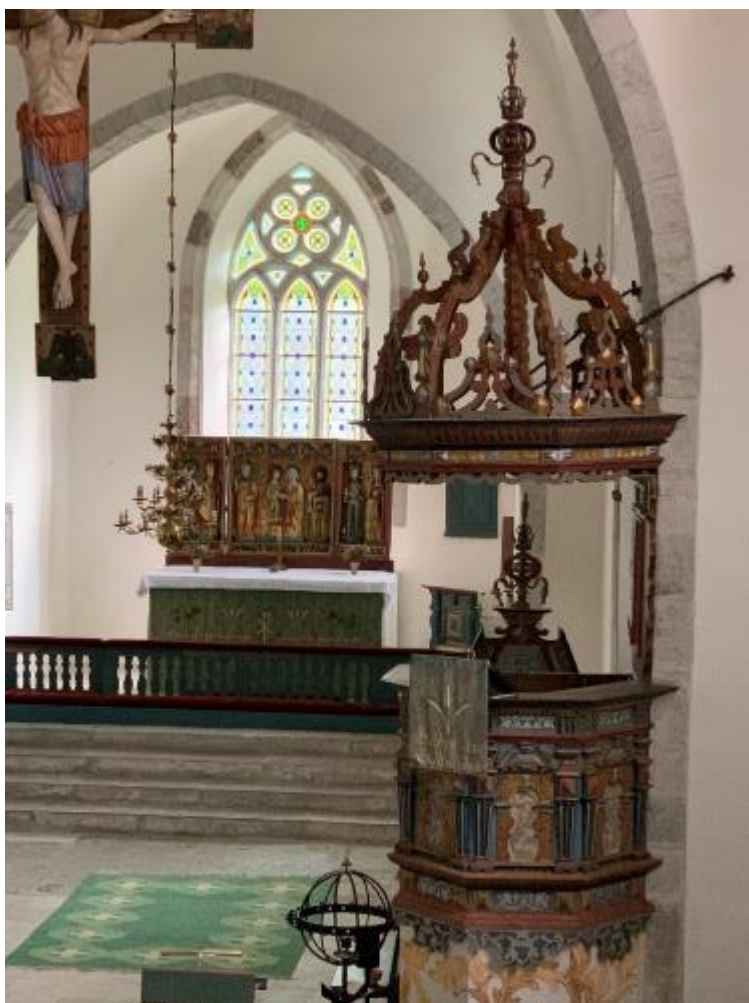
Nisch i korutspränsgets norra mur. Placeringen vid golvet visar att den ursprungliga golvnivån låg lägre. Ovan t.h. korutspränsgets sydöstra hörn med väggskåp och skriftepall från 1700-talet. T.v. altaranordningen med altarskrank, troligen från 1686, nuvarande färgsättning från 1908, samt predikstolen. Foto JL 2020.

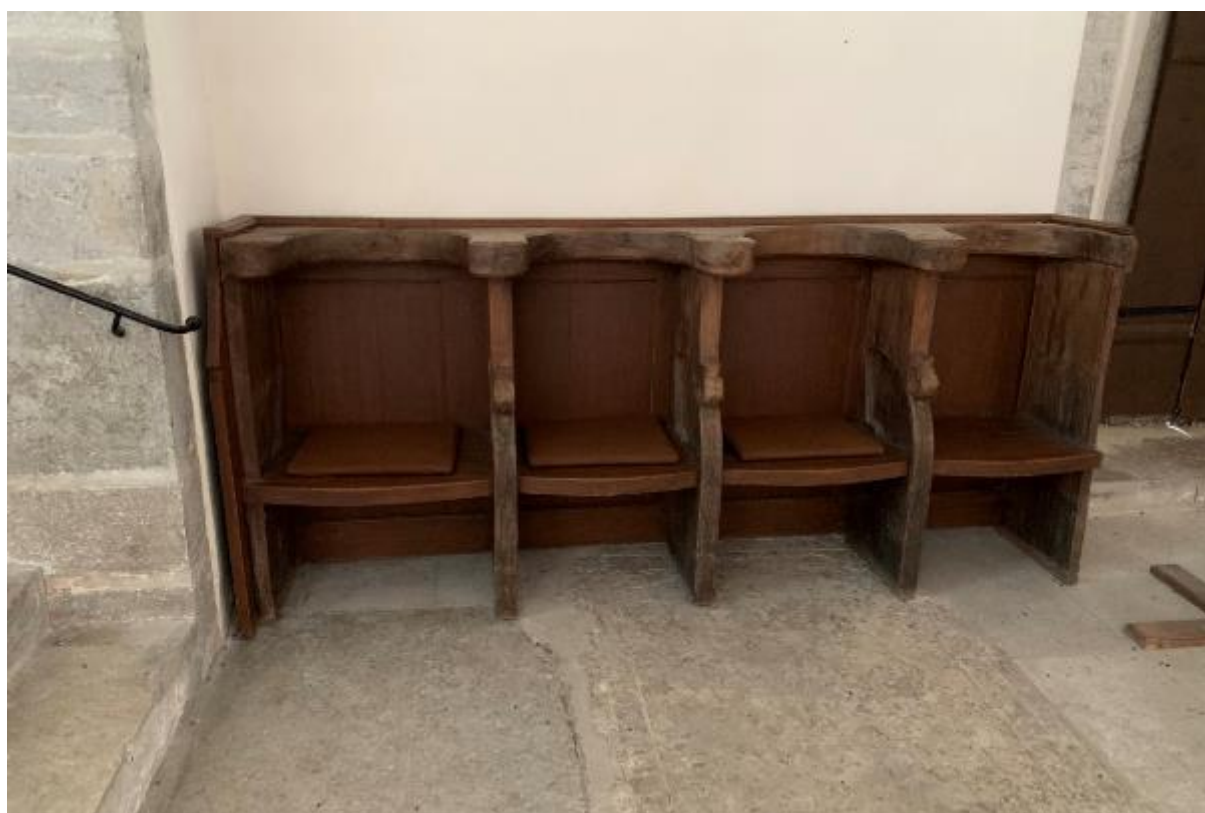
Korbänk, sannolikt från kyrkans ombyggnad omkr. 1300. Ombyggd på 1600-talet och restaurerad 1908. Nuvarande uppställning på korets södra sida sedan 1972-73 enligt Bengt G. Söderbergs studie i Gotländskt Arkiv 1934 och hans tolkning av den ursprungliga placeringen. Foto JL 2020.

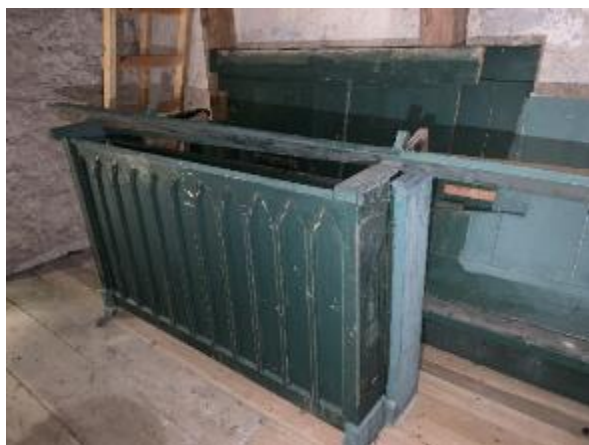
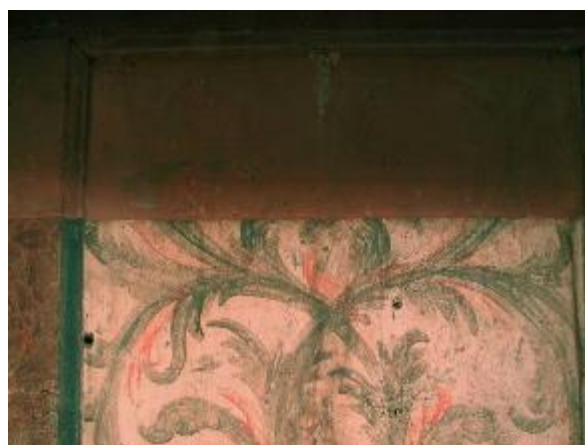
Skärm från 1908 för korbänken, nu på magasinshvinden. Foto JL 2020. T.h. detalj av den enda bevarade skärmen från inredningen före 1908, möjligen del av korbänken, med målningar från 1700-talets förra hälft. Nu på Gotlands Museum. Foto Dann Pe Pettersson 2001-03, Visby stift.

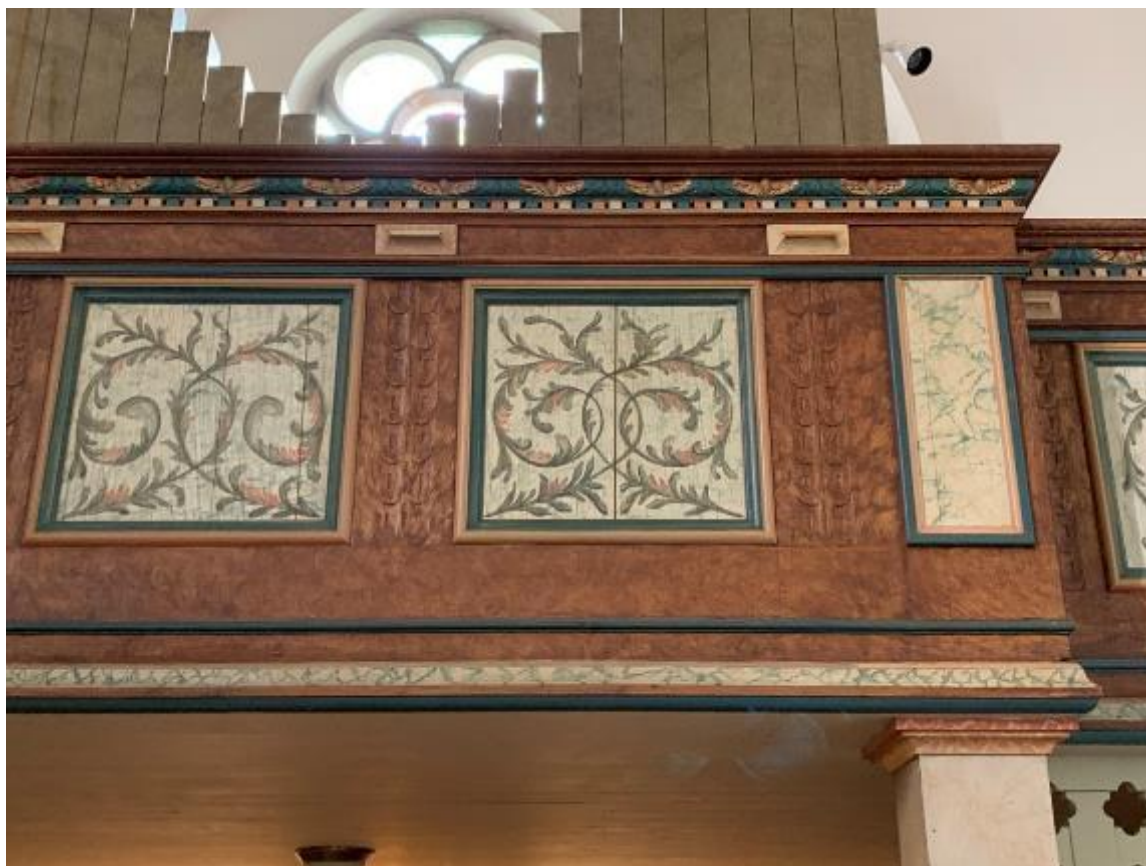
Läktarbarriär till den 1939 byggda läktaren, målad efter förebild av den bevarade skärmen från 1700-talets bänkinredning som förebild. Den tidigare läktare från 1790-talet som revs 1908 och vars delar skulle återuppsättas eller utgöra förebild visade sig inte längre finnas kvar. Foto JL 2020.

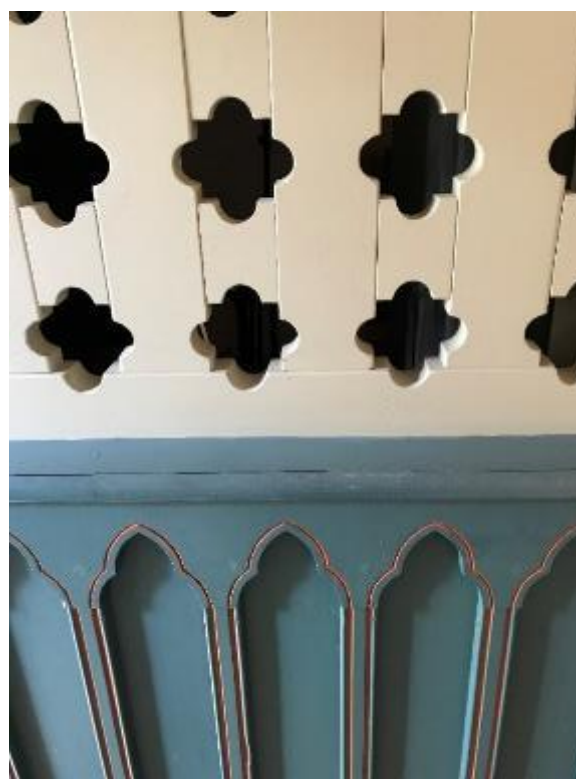
Trappa till läktaren och del av skärm till läktarunderbyggnad från 2000-talet. Nedre delen utgör avlägsnade skärmar från 1908 års bänkinredning. Foto JL 2020 respektive 2019.

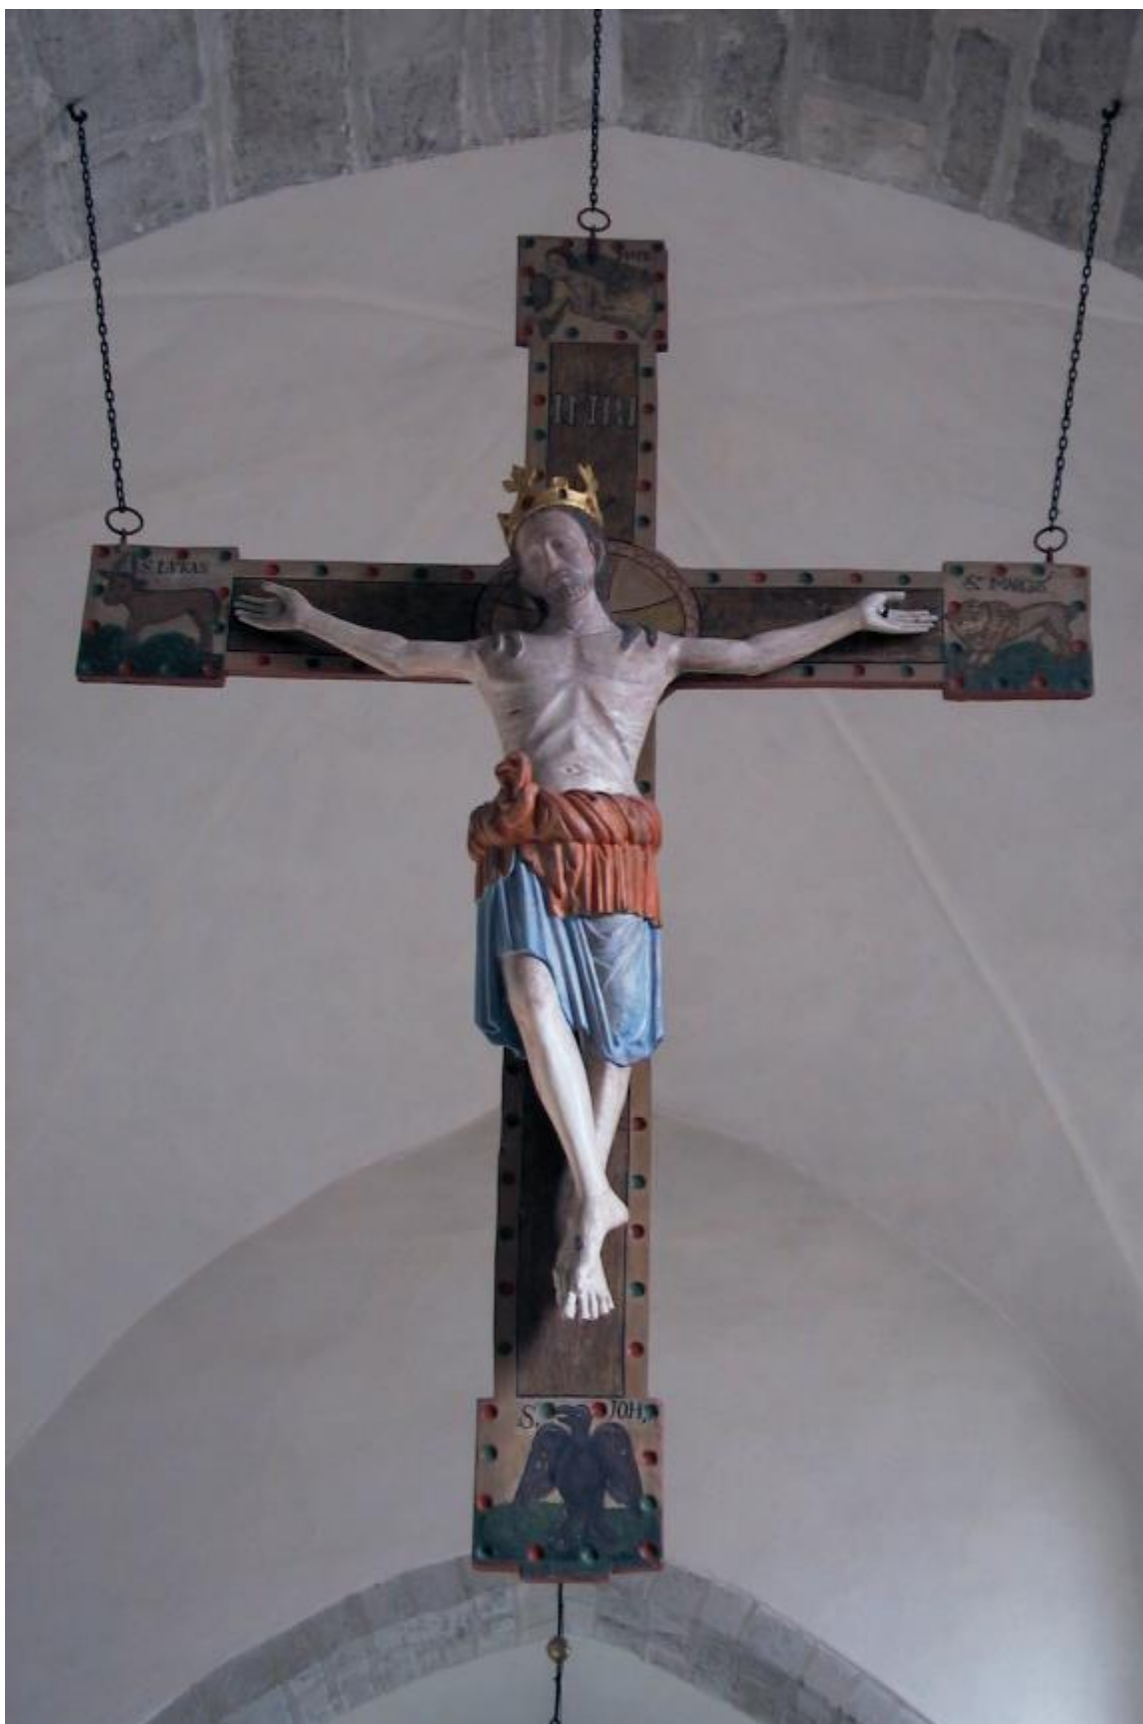
Triumfkrucifix från 1200-talets mitt. Ommålat på 1700-talet, 1908 och 1973. Vid det sista tillfället genom att så långt möjligt återställa ursprungliga polykromin. Korsets evangelistsymboler från 1700-talet. Foto Danne Pe Pettersson 2001-03, Visby stift.

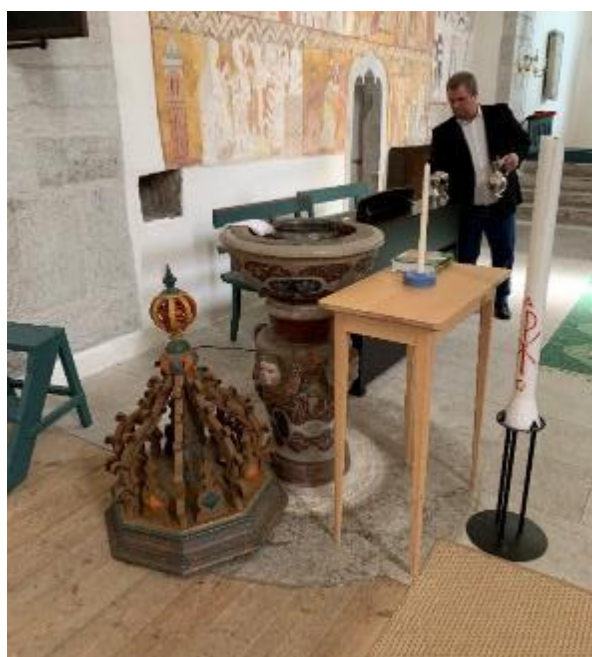
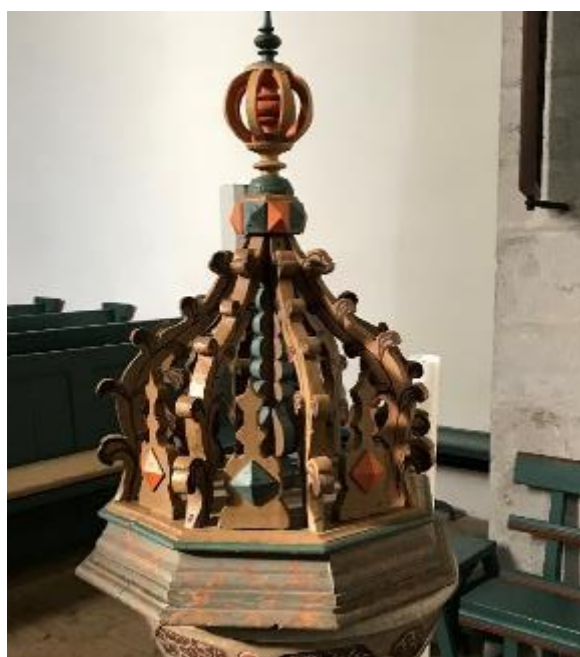
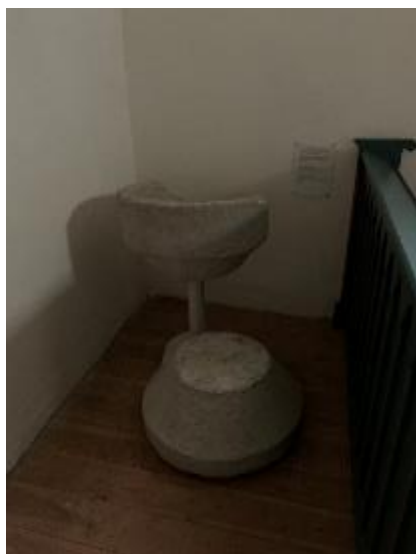
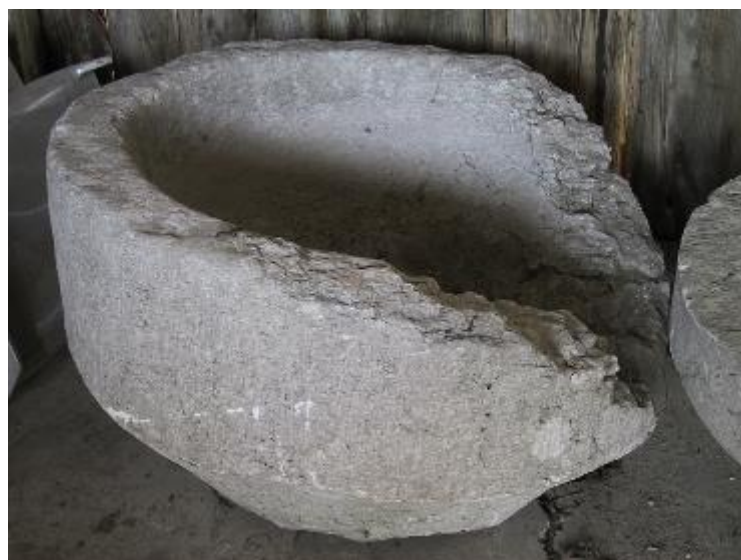
Dopfund i sandsten från 1600-talets andra hälft med lock av Jochim Sterling 1678. Foto JL 2020. Nedan, dopfunten förbereds för dop samt detalj av locket. Foto JL 2019 respektive 2020.

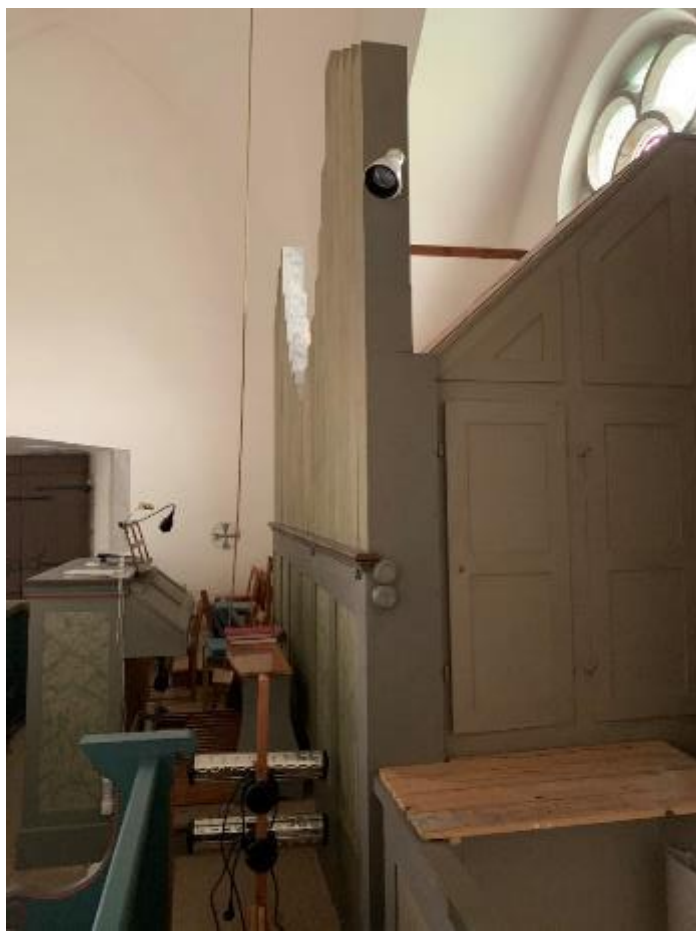
Orgel, anskaffad 1940 som kyrkans första. Tidigare användes ett orgelharmonium i koret. Foto JL 2020.

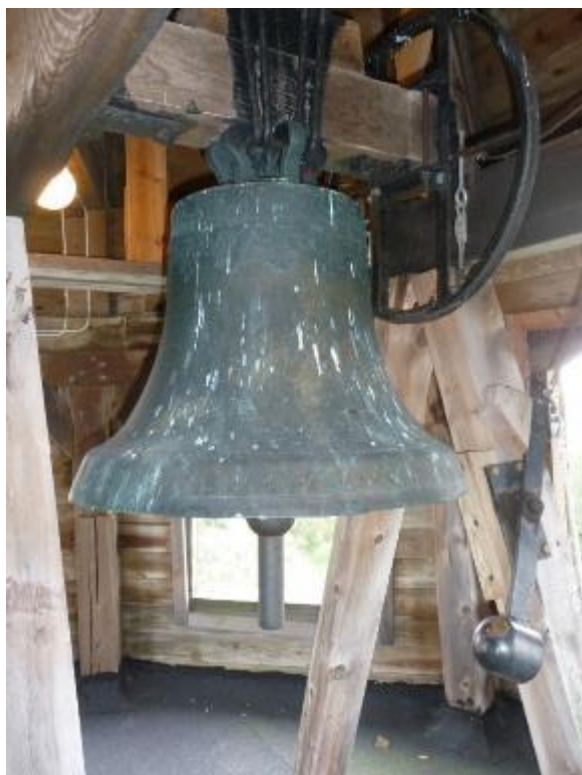
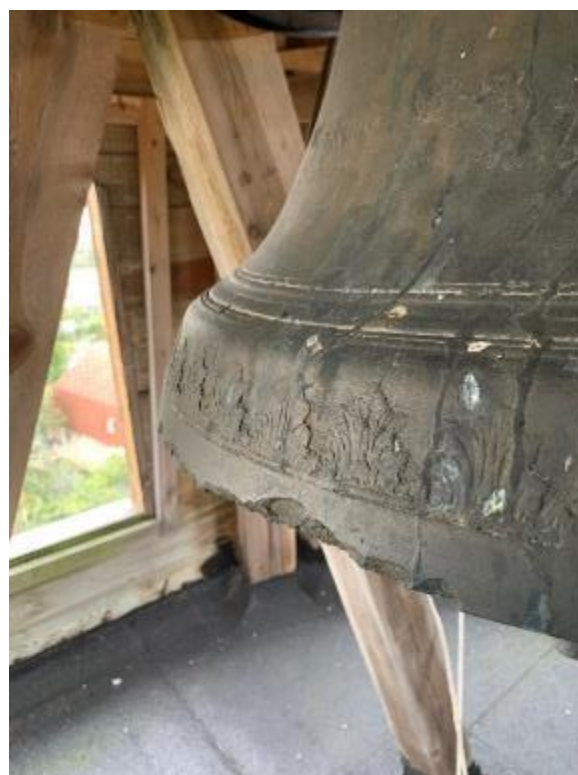
Klocka, gjuten 1745 av Gerhard Meyer d.y. i Stockholm som ersättning för de två klockor som stals vid ryska truppers härjningar längs svenska kusten. I inskriften hägkoms S:t Bartolomeus, kyrkans skyddshelgon. T.h. detalj. Foto ES respektive JL 2020.

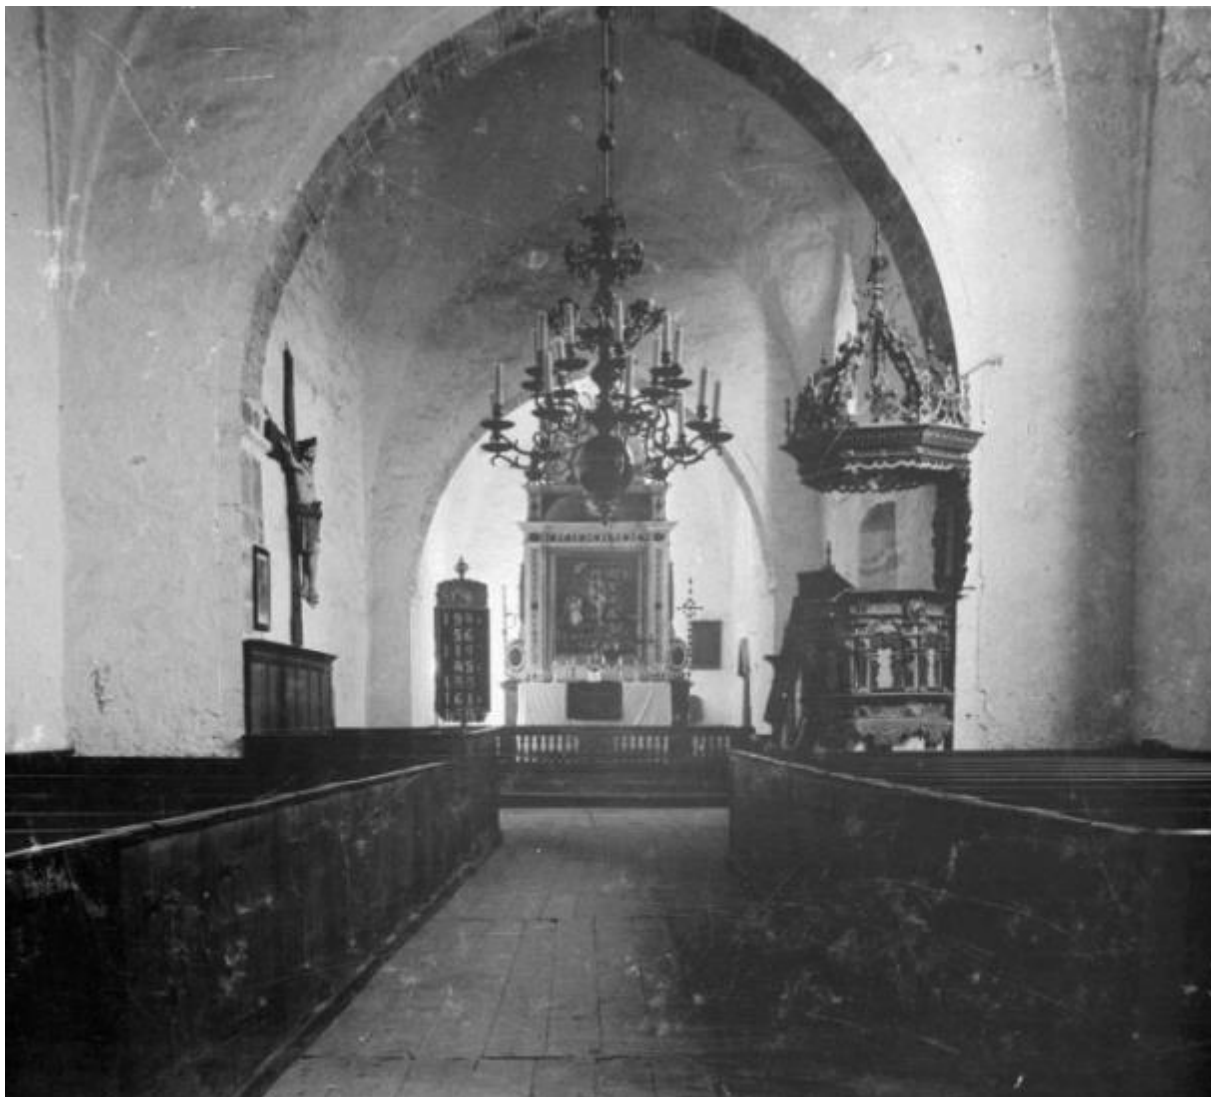
Interiör mot öster före restaureringen 1908. Av bilden framgår att bänkarna på södra sidan var högre än de på norra, att korbänken var stor och hade skärm mot väggen, att krucifixet hade en rik polykromi från 1700-talet före restaureringen och att altartavlan från 1820 hade stödjande pidestaler vid sidorna. Altaret flankeras av två majstänger (?). Foto från omkring 1890-1900 i ATA, RAÄ Kulturmiljöbild.

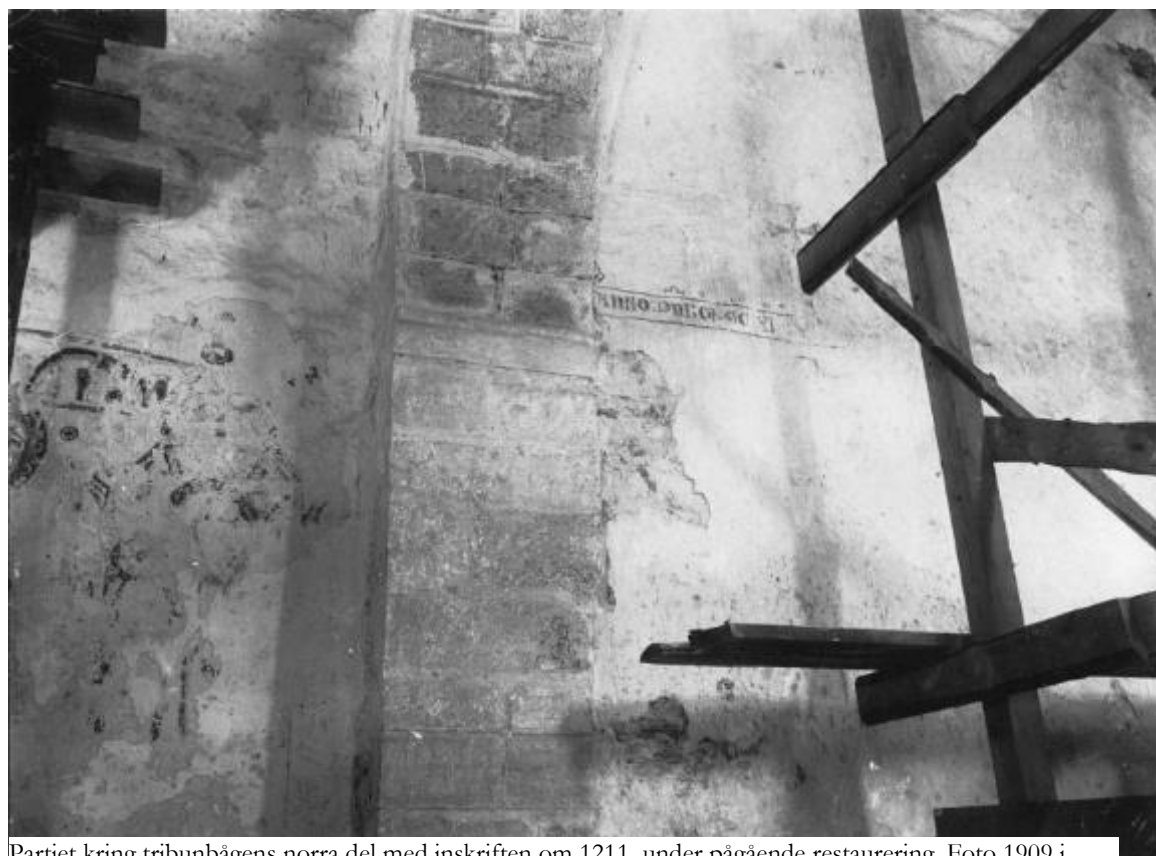
Partiet kring tribunbågens norra del med inskriften om 1211, under pågående restaurering. Foto 1909 i ATA, RAÅ Kulturmiljöbild.

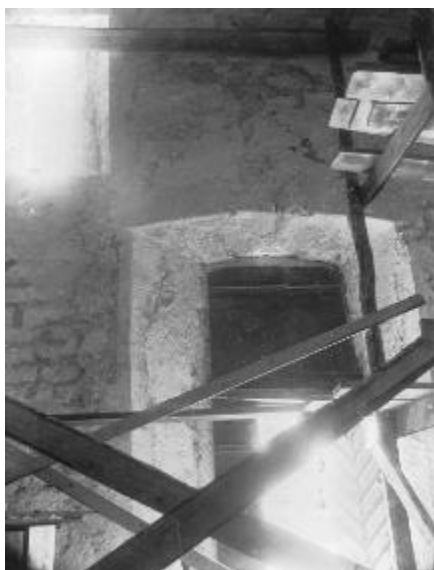
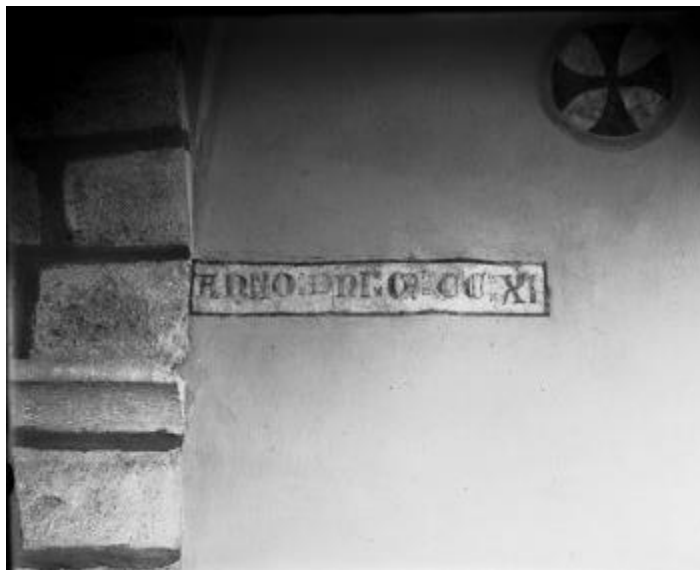
Muren kring korportalen under restaurering. Murytan bitvis renhuggen från puts. Foto 1909 i ATA, RAÄ, Kulturmiljöbild. T.h. inskriften från 1211 i dess restaurerade kontext med avvikande putskaraktär. Foto Johnny Roosval 1913, ATA, RAÄ Kulturmiljöbild. Vid restaureringen fick fogarna mörkare ton liksom sannolikt putsen, om detta inte berodde på kaminsot.
