Kräklingbo kyrka

Karaktärisering 2020

Svenska kyrkan

Gotlands
Museum

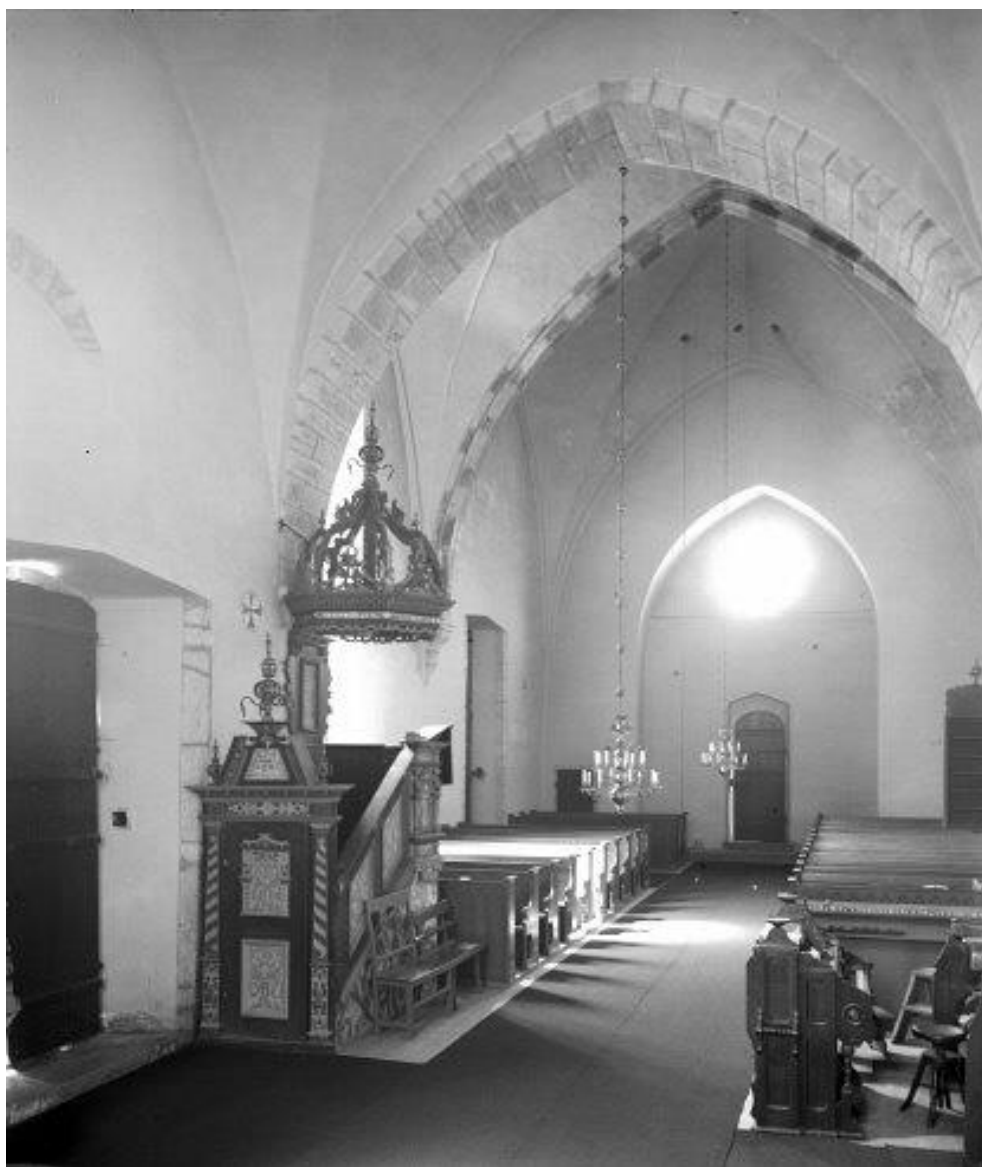
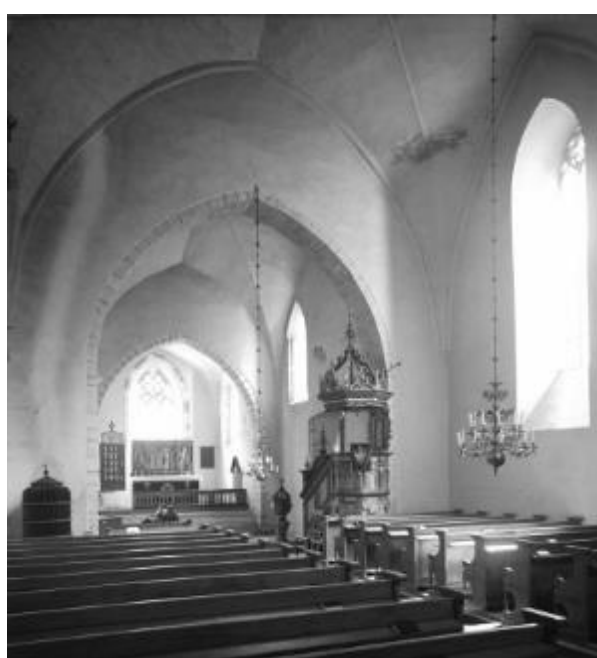
Interiör mot väster och öster. Foto Erik Bohrn 1938, ATA, RAÅ Kulturmiljöbild. Läktaren revs 1908 samtidigt som fönstret i väster togs upp. Norr om triumfbågen kamin från restaureringen vars rökrör i muren avspeglar sig i putsytan.

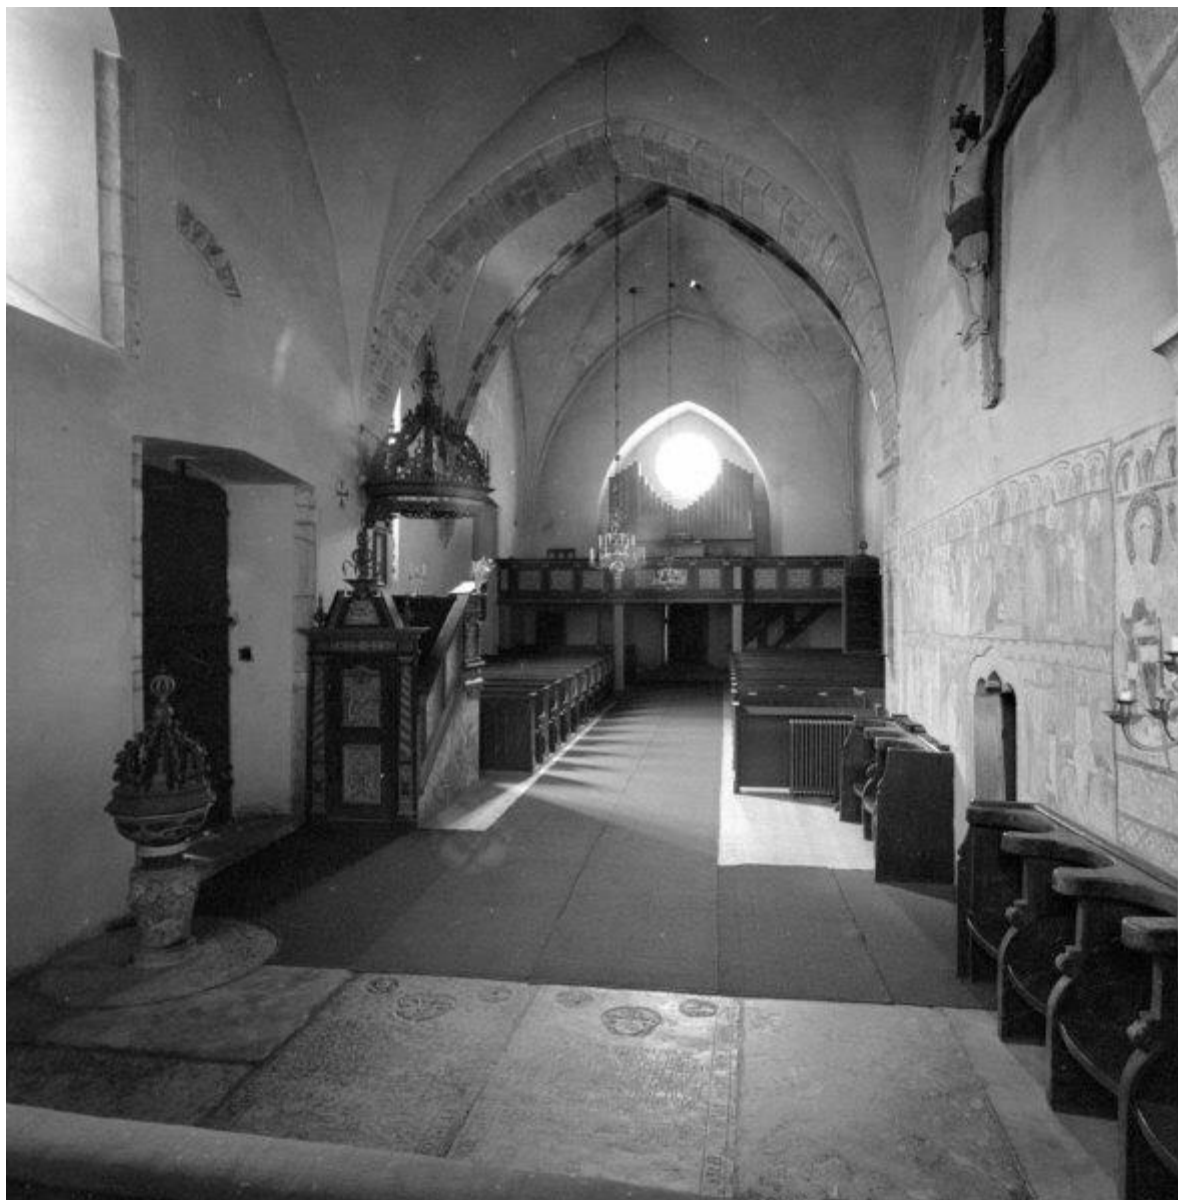
Interiör mot väster med läktaren från 1939. Foto Nils Lagergren 1958, ATA, RAÄ Kulturmiljöbild.

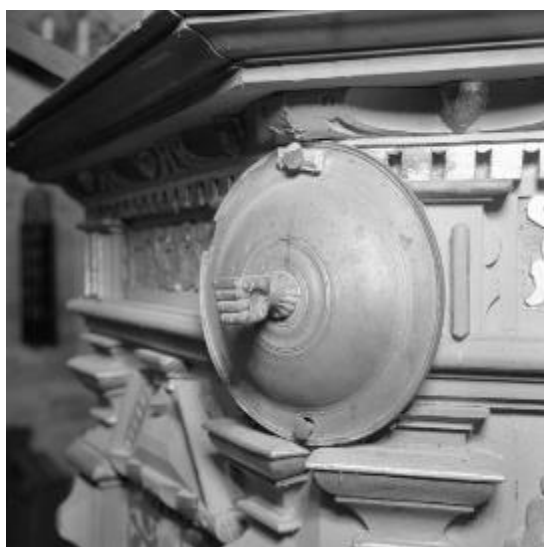
Ljushållare från 1600-1700-talet, vars ljuskrona stals 1717 vid de ryska truppernas härjningar längs svenska kusten. Hållaren avlägsnad från sin plats på predikstolen, troligen vid predikstolens konservering under restaureringen 1973. Foto Nils Lagergren 1958
