Akebäck kyrka

Karaktärisering 2019

Gotlands
Museum

Dnr: 2019-17
Dnr Visby stift: SS 2019-0047

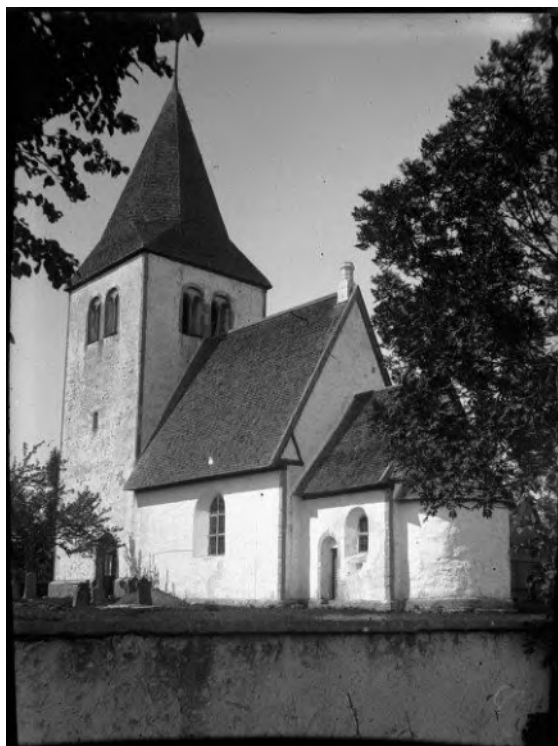
Kyrkogårdsmuren är putsad. Foto Einar Erici 1915. Riksantikvarieämbetet, Kulturmiljöbild.

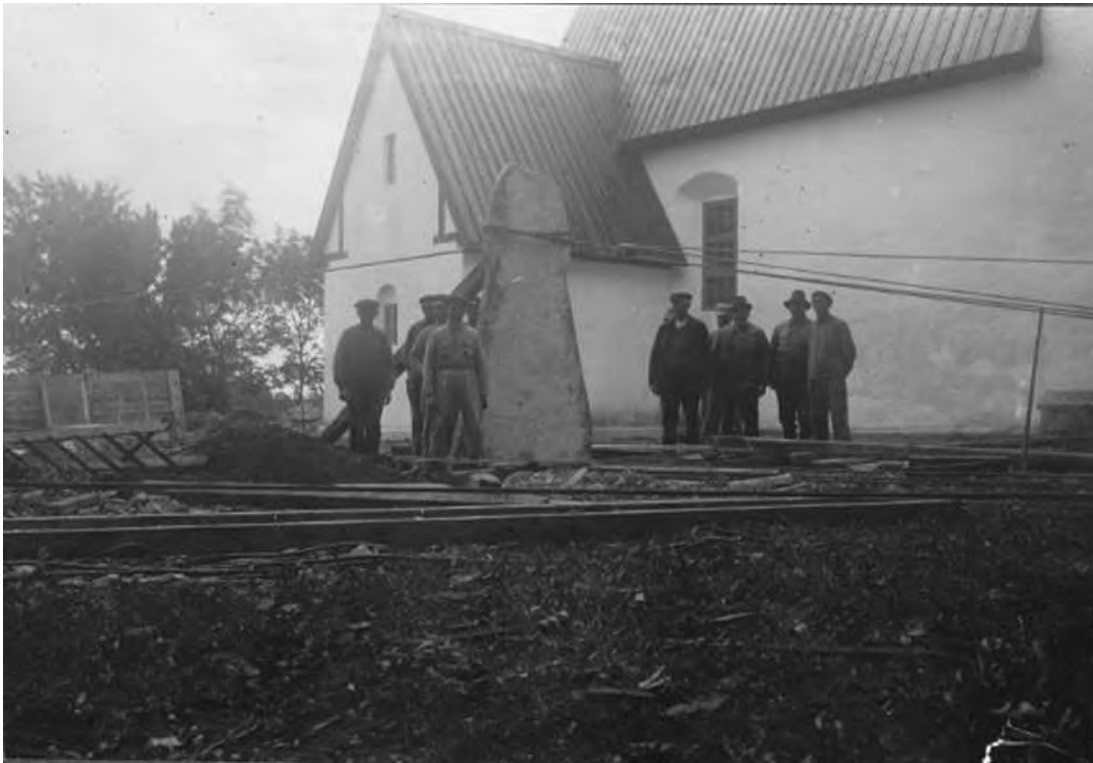
Bildstenen som fanns inmurad i långhusets södra vägg reses 1931. Foto Carl Wilhelm Pettersson. Riksantikvarieämbetet, Kulturmiljöbild.

Vid en restaurering 1931 upptäcktes en tre meter hög bildsten som var inmurad i ena långhusväggen. Den flyttades och restes norr om kyrkobyggnaden.

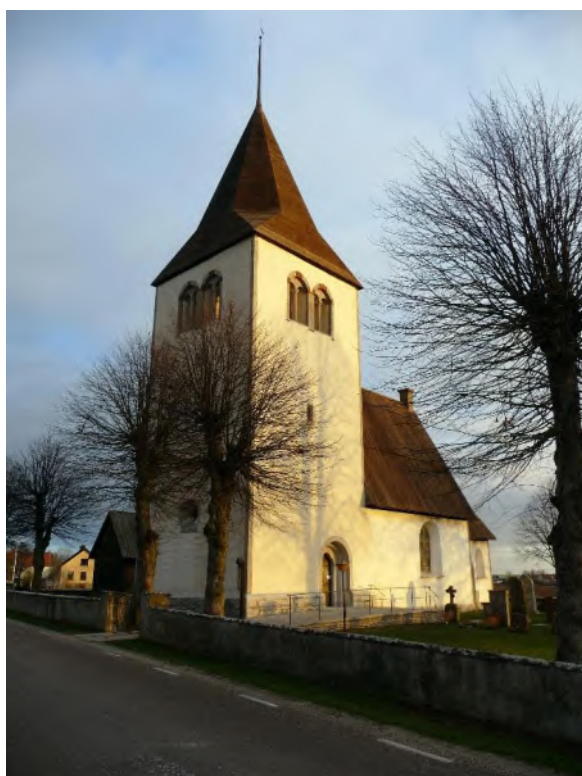
Akebäck kyrka. Muren mot landsvägen är putsad på den yttre sidan och delvis på den inre sidan. Foto ES 2019.

Kyrkogården omges av en stenmur (bruksmur av kalksten), av varierande höjd från cirka en meter till 1,2 meter. Mot landsvägen är muren delvis putsad samt belagd med täckhällar. Det finns två ingångar, från landsvägen i väster och från nordväst. Ingångarna har grindar i smidesjärn som är svartmålade, mellan murade och putsade stolpar. Stolparna täcks av kalkstensplattor.

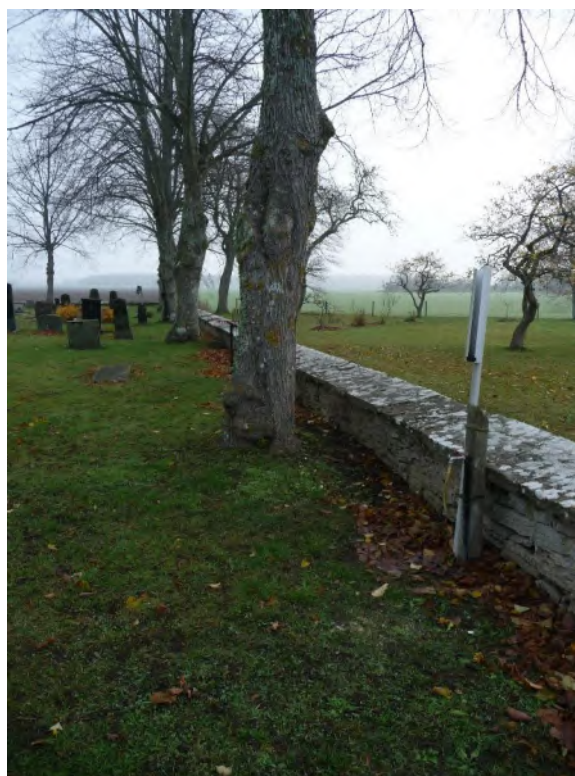
Murarna i norr, öster och söder saknar puts på insidan. Hela kyrkogårdsmuren är täckt av kalkstenshällar. Foto ES 2019.

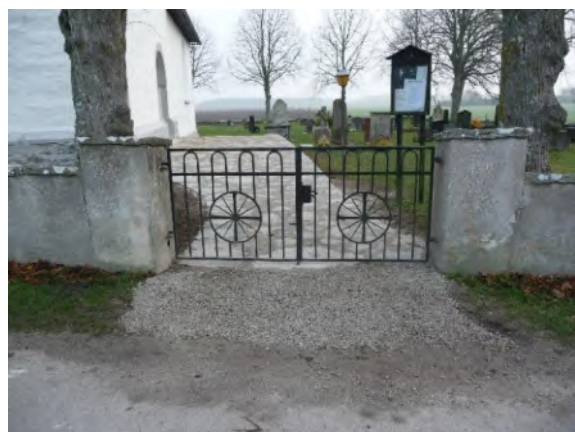
Smidd järngrind vid den södra ingången. Foto ES 2019.

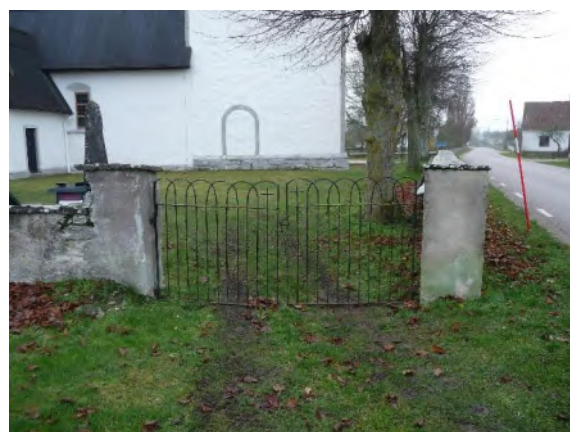
Smidd järngrind vid den nordvästra ingången. Foto ES 2019.

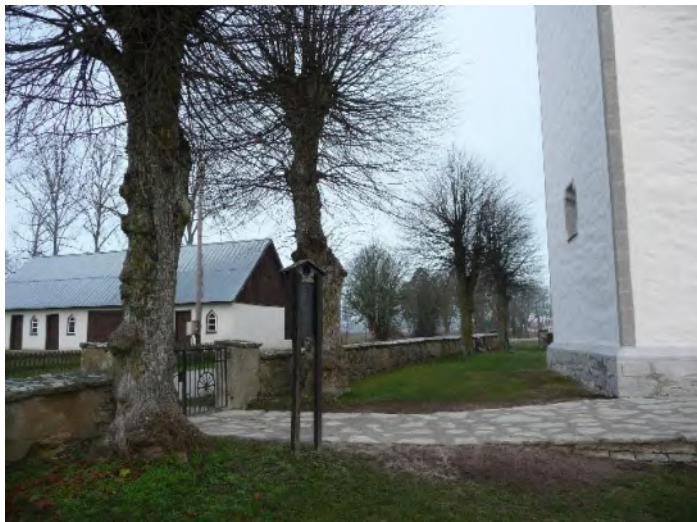
Nyanlagd gång i råskuren kalksten.
Foto ES 2019.

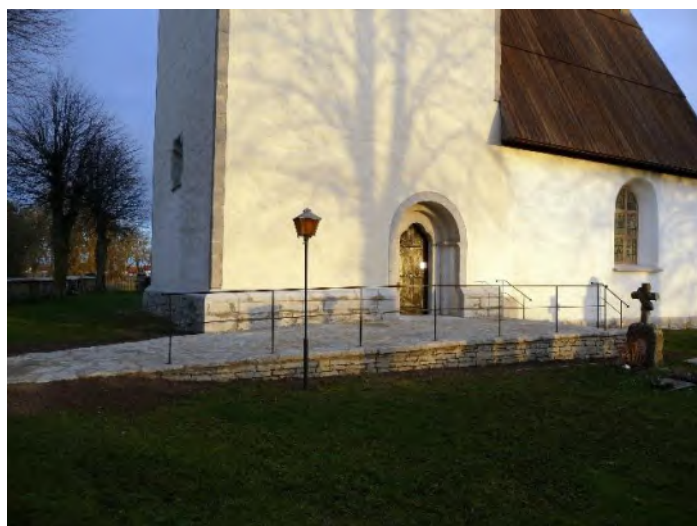
Vid den södra ingången till kyrkan är
marken förhöjd för att jämna ut
nivåskillnader. Foto ES 2019.

Marken är gräsbevuxen. Den enda anlagda gångvägen sträcker sig från den västra ingången längs kyrkans sydfasad till korportalen. Vid kyrkans restaurering 2019 förhöjdes marken vid den södra långhusportalen för att jämna ut nivåkillnader. Gången fick en ny beläggning med råhuggen kalksten, och vid det förhöjda partiet, svartmålade järnräcken. Belysning utgörs av en svartmålad belysningsstolpe med lyktarmatur vid ingången till kyrkogården. Samt fasadbelysning med strålkastare (två stycken) på stolpar på kyrkogården.

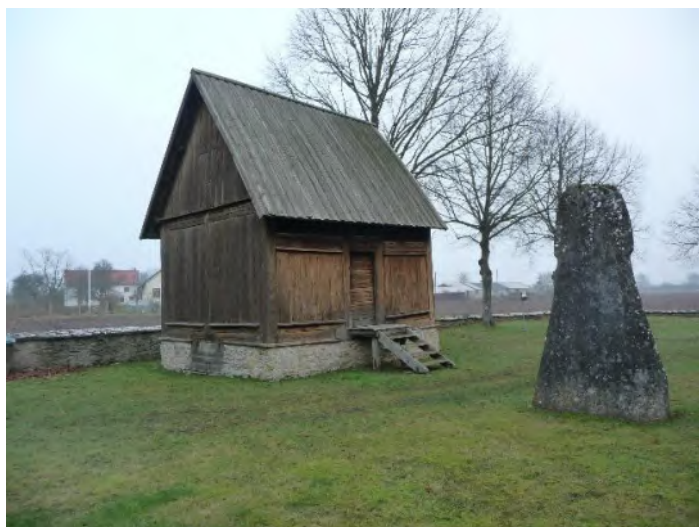
Det tidigare sockenmagasinet och en stor bildsten väster om kyrkan. Foto ES 2019.

Invid norra kyrkogårdsmuren står ett tidigare sockenmagasin, uppfört i skiftesverksteknik. Här står också en tre meter hög bildsten. I den sydvästra delen finns en äldre pump.

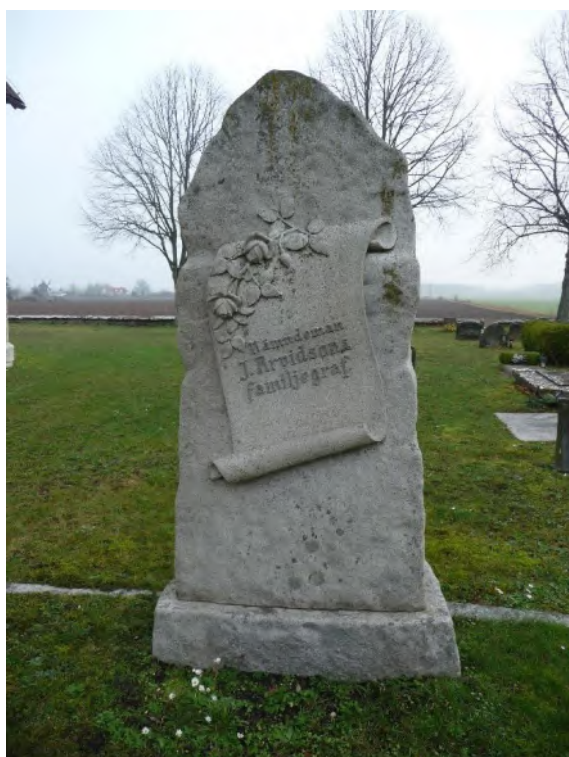
Gravvård, cirka två meter i råhuggen granit med ojämma sidor och topp, från cirka 1900. Utpekad som kulturhistoriskt värdefull. Foto ES 2019.

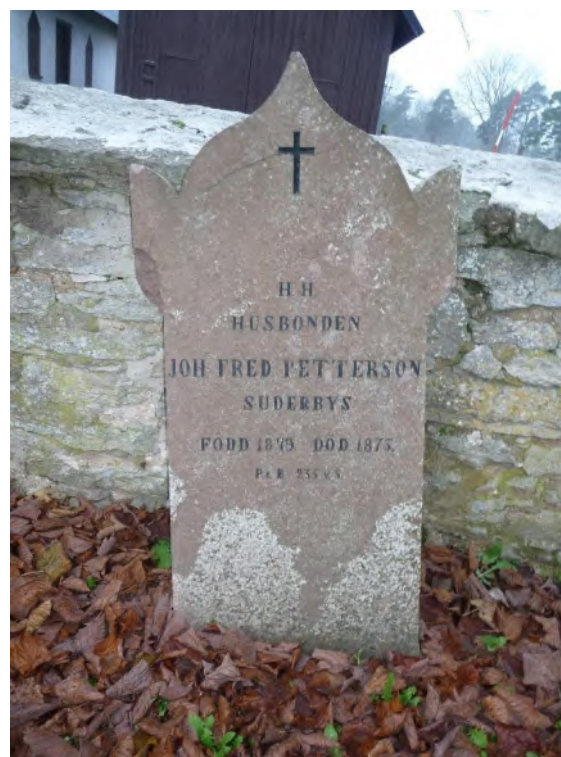
Gravvård i kalksten från 1875 utpekad som kulturhistoriskt värdefull. Borttagen och uppställd vid kyrkogårdsmuren. Foto ES 2019.

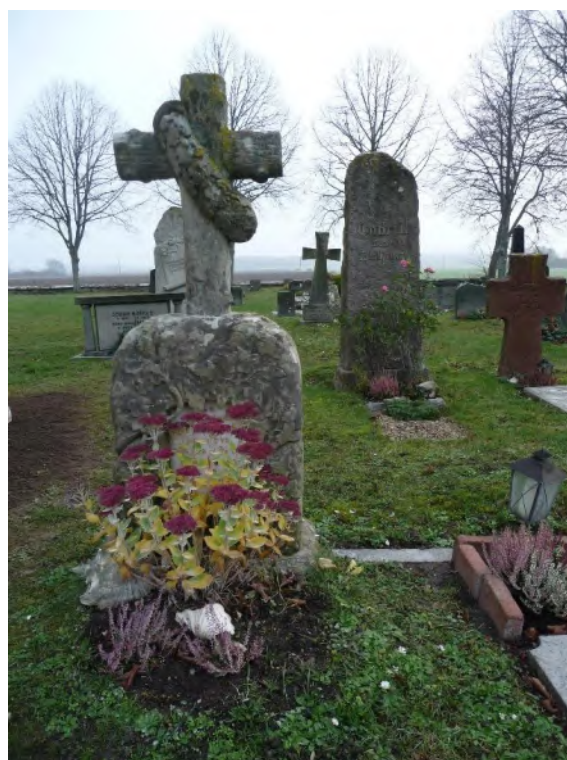
Gravvård i sandsten med infälld textplatta av marmor från 1880 utpekad som kulturhistoriskt värdefull.
Foto ES 2019

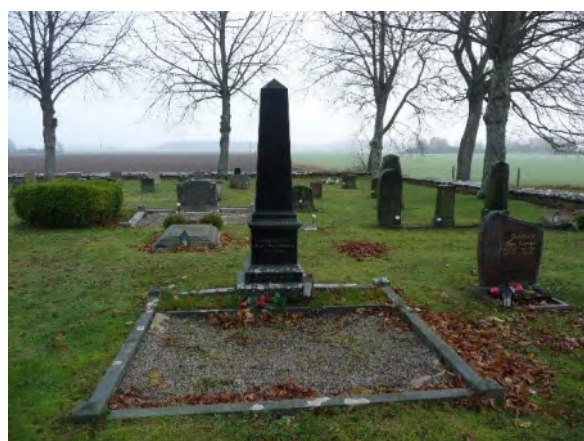
Gravvård i obeliskliknande svart granit, från 1910/20 utpekad som kulturhistoriskt värdefull. Foto ES 2019.

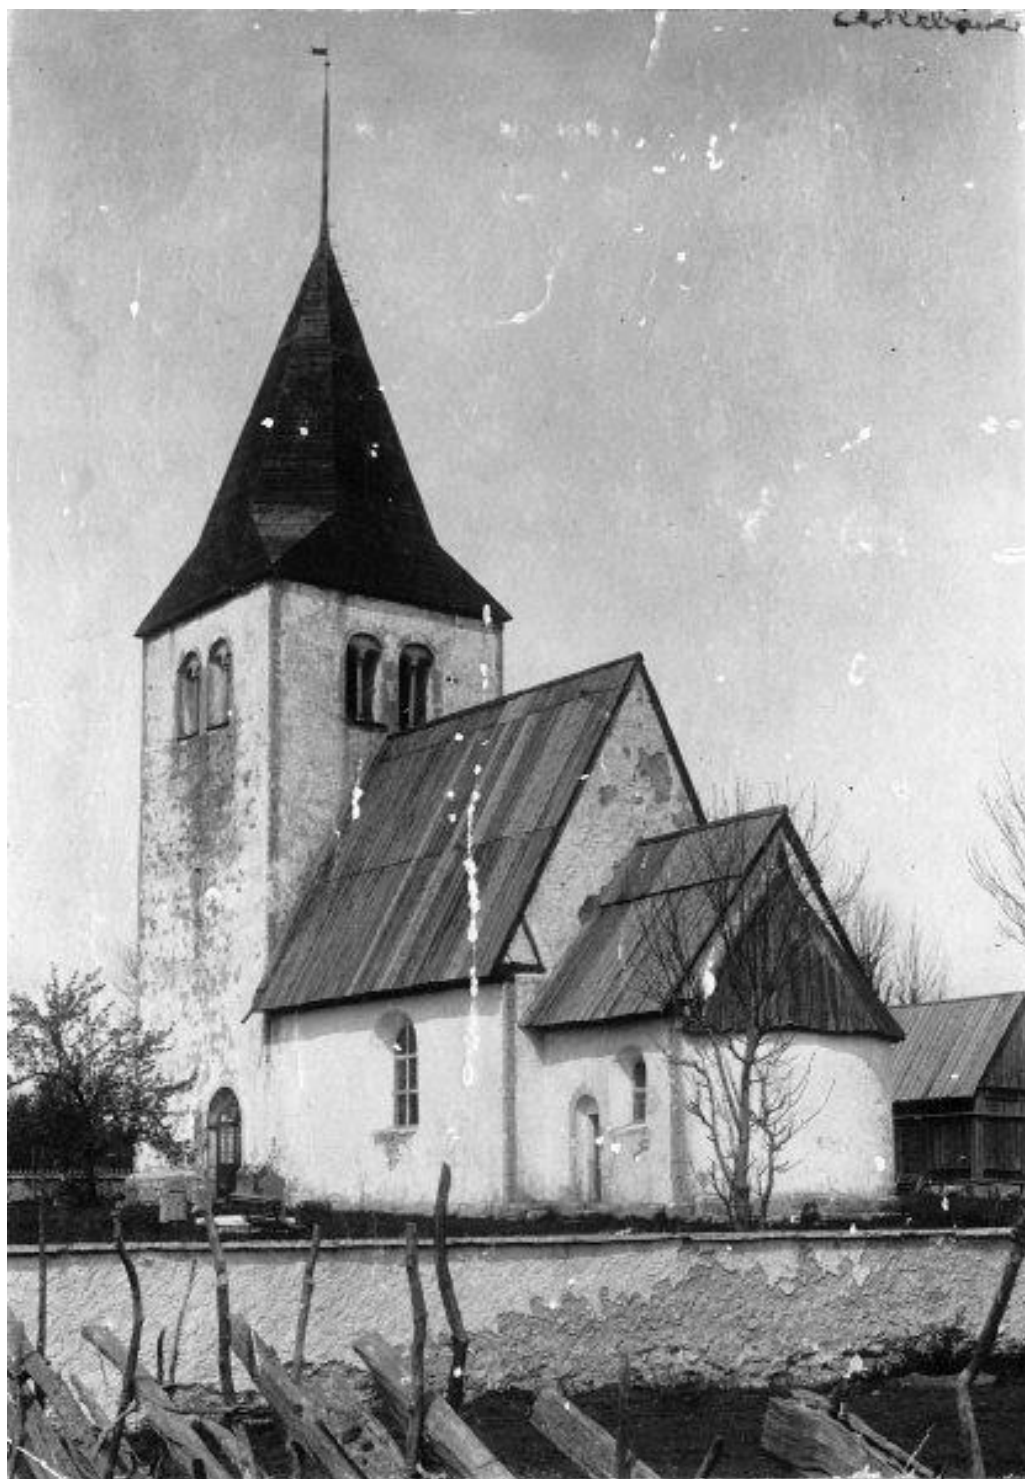
Kyrkan från sydöst. Taken täcks av falar. Foto Louis Nilsson omkring 1900. RAÄ, Kulturmiljöbild.

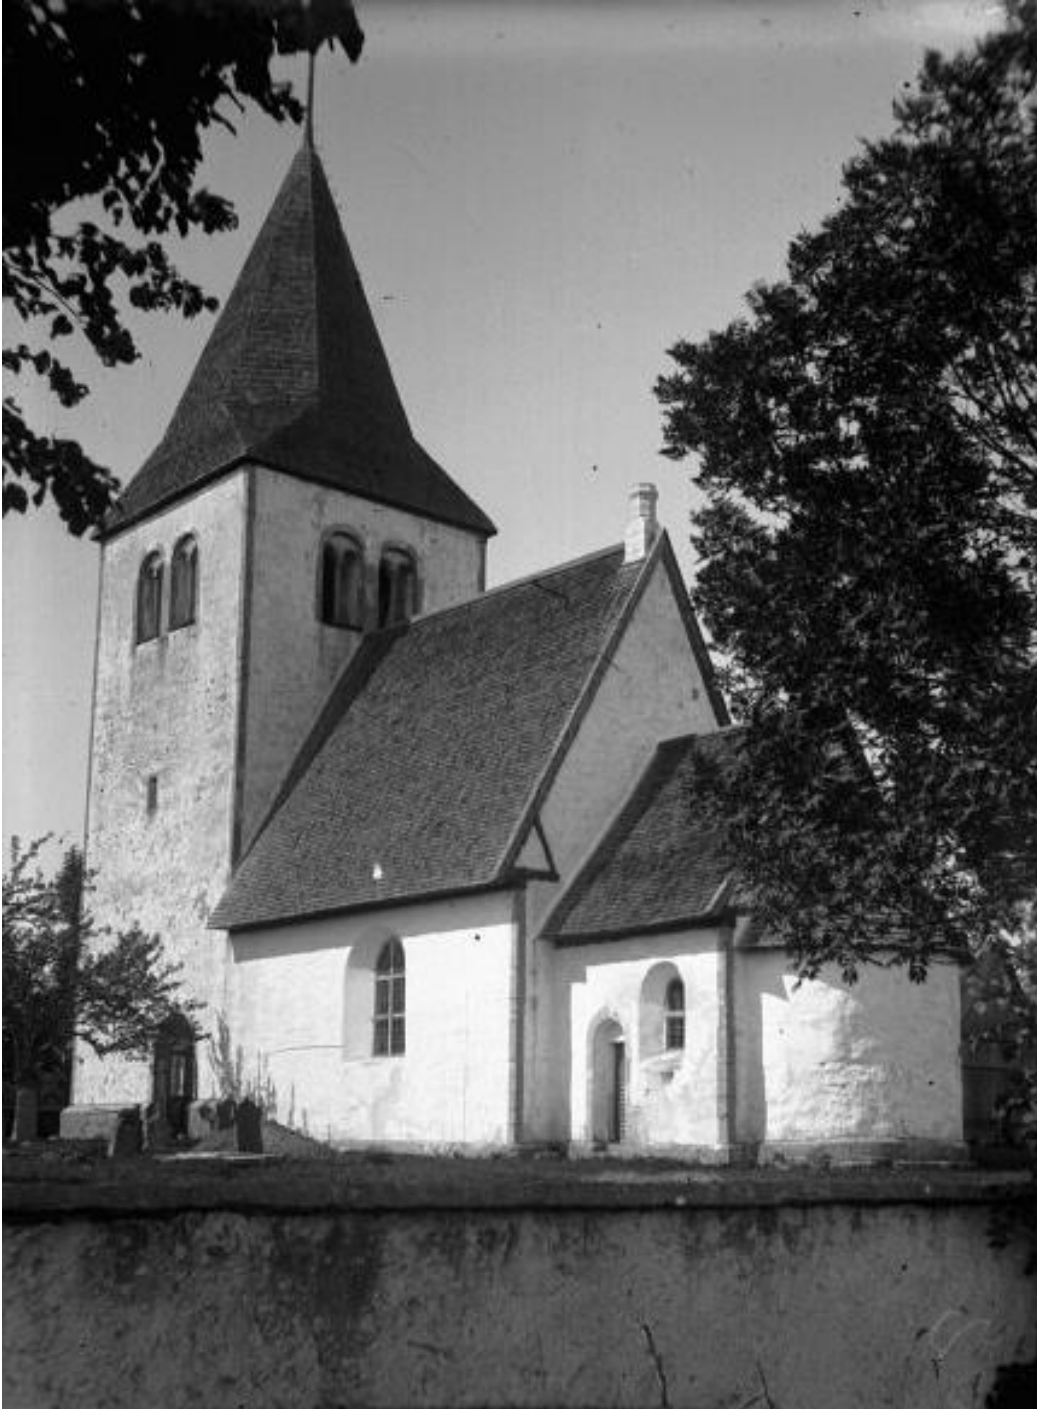
Kyrkan från sydöst efter ca 1910. Taken och tornhuven täcks med spåntak och skorstenen har tillkommit. Foto Einar Erici 1915. RAÄ, Kulturmiljöbild.

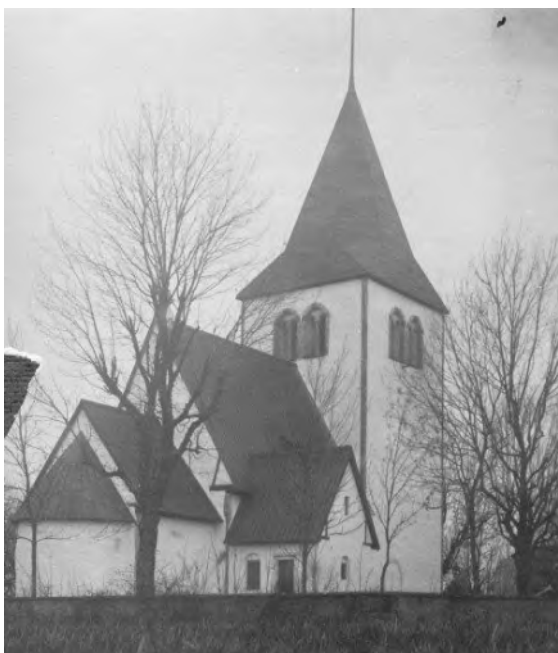
Exteriör från nordöst efter restaureringen 1931 med nybyggd sakristia. Foto Carl Wilhelm Pettersson 1931. RAÄ, Kulturmiljöbild.

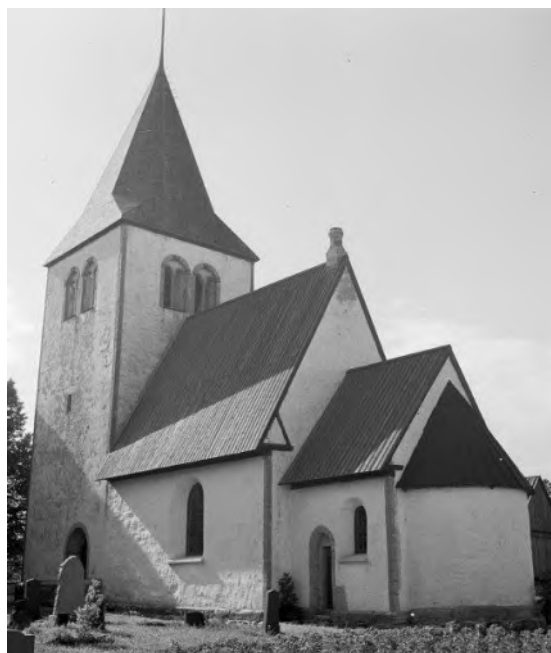
Exteriör från sydöst. Kyrkan fick åter faltak 1931, absiden koppartak. Foto Iwar Anderson 1946. RAÄ, Kulturmiljöbild.

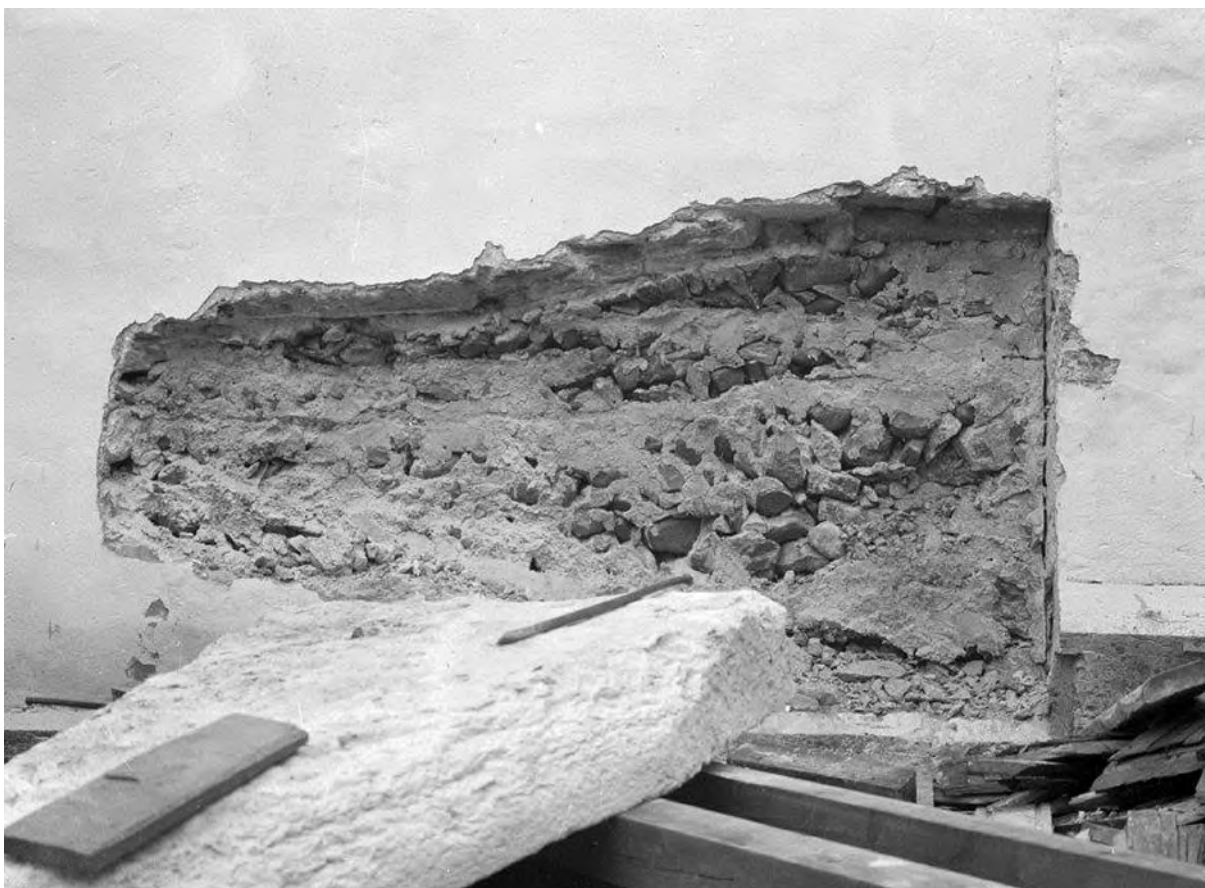
Bildstenen uttagen ur muren på långhusets norra sida under restaureringen 1931. Foto Karl Gustafson 1931. RAÄ, Kulturmiljöbild.

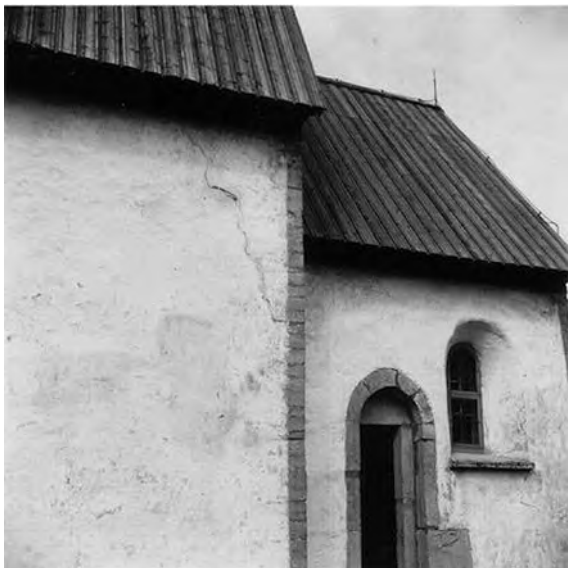
Långhusets sydöstra hörn och koret med sprickor kring triumfbågs-muren. Foto Erland Lagerlöf 197##. Gotlands Museums arkiv (GFF 892:17).

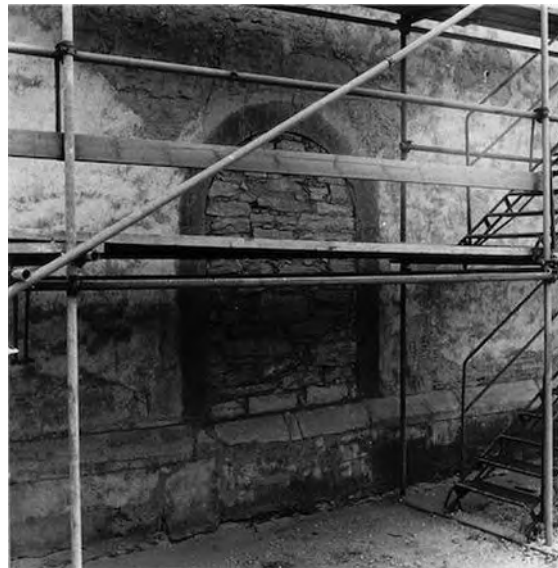
Tornets igensatta nordportal frilagd under restaureringen 1971-73. Foto Jan Utas 197##. Gotlands Museums arkiv (GFF 892:35).

Tornets norra portal är igensatt sedan okänd tidpunkt. Igensättningen är omsorgsfullt utförd och har fått en sockel som erinrar om den i tornet. Sockelstenarna är sannolikt återanvända delar, antingen från portalens inre omfattning, som idag är putsad, eller också från en tidigare omfattning till långhusets södra fönster. Under 1700 eller 1800-talet har korets och långhusets fönster förändrats och ett sannolikt helt nytt tagits upp i norr. De har olika form och är sannolikt inte samtida. Det är inte orimligt att anta att det södra fönstret förstörats redan under medeltiden, kanske i gotisk anda i anslutning till att långhustaket fick en ökad resning, och sedan förstörats ytterligare en gång med bibehållen spetsbågig form även i det nya. Även då bör omfattningsstenar ha frigjorts.

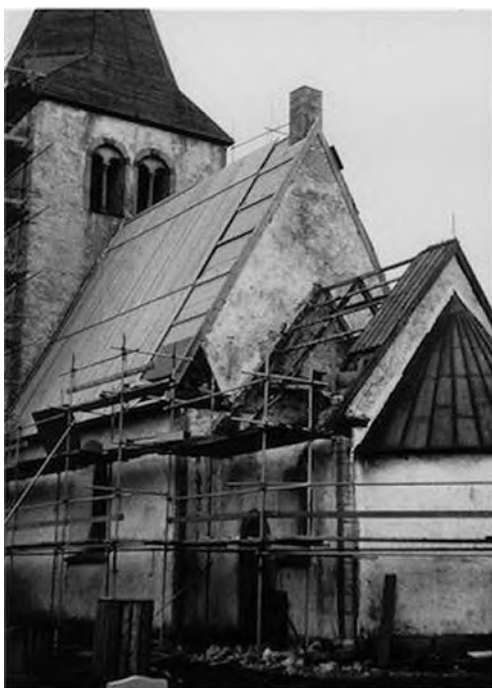
Exteriör från sydöst under restaureringen 1971-73. Skorstenen ombyggd, troligen på 1950-talet. Foto Jan Utas 197##. Gotlands Museums arkiv (892:53).

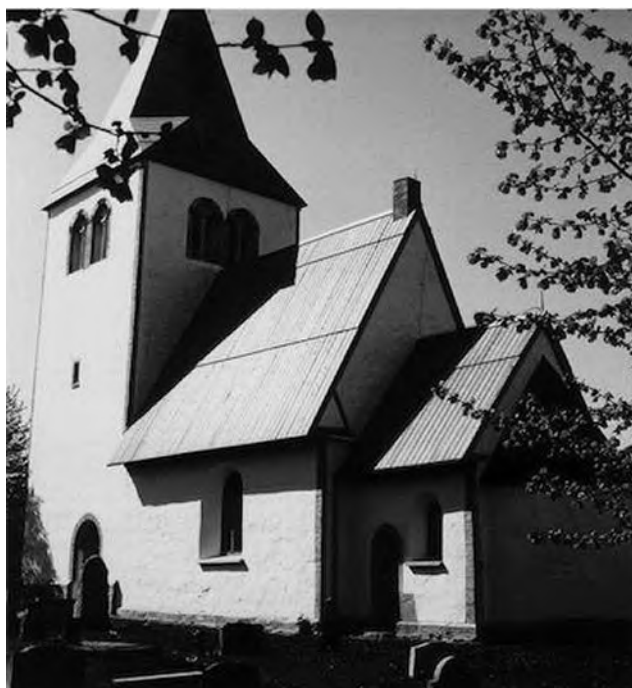
Exteriör från sydöst efter avslutad restaurering 1971-73. Faltaken omlagda. Foto Jan Utas 197##. Gotlands Museums arkiv (GFF 892:32). Skorstenen har senare försetts med en klassiserande kransgesims.

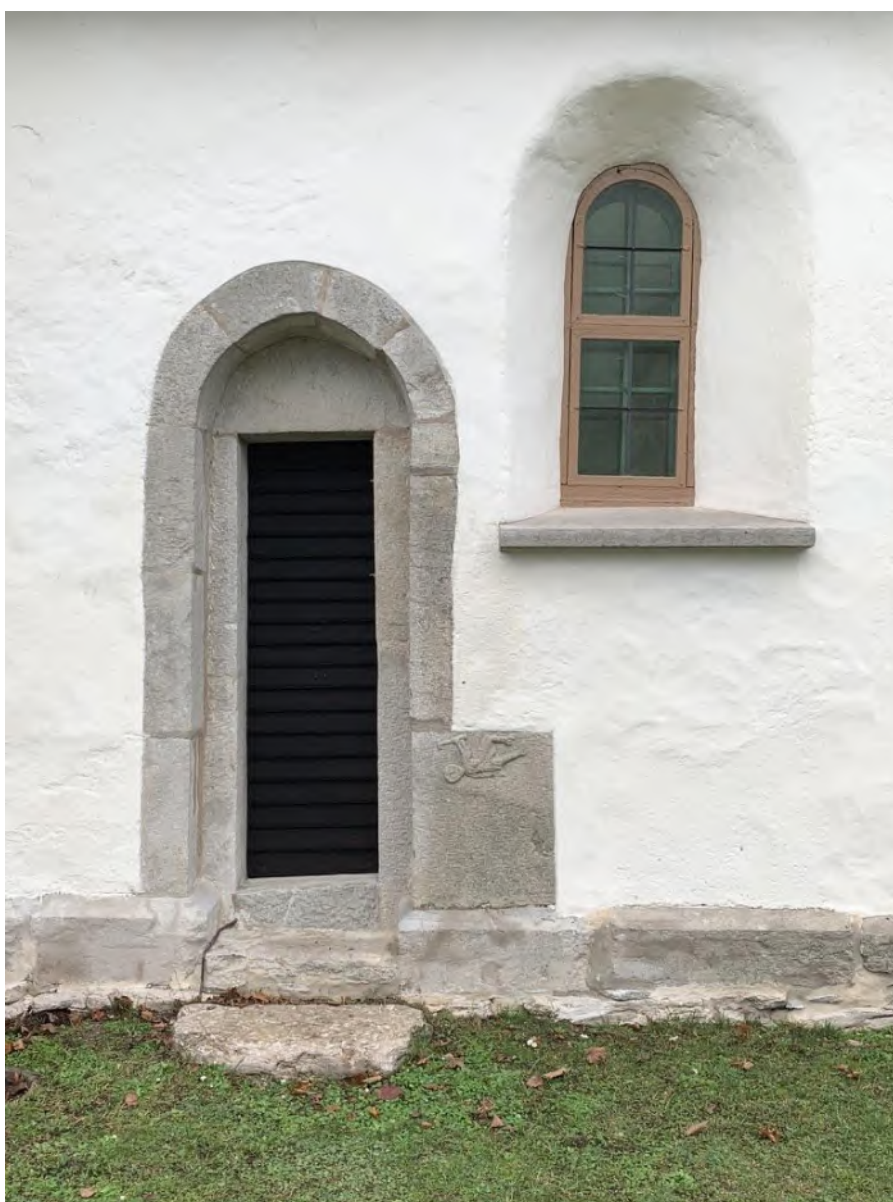
Korets portal och fönster. Foto JL 2019.

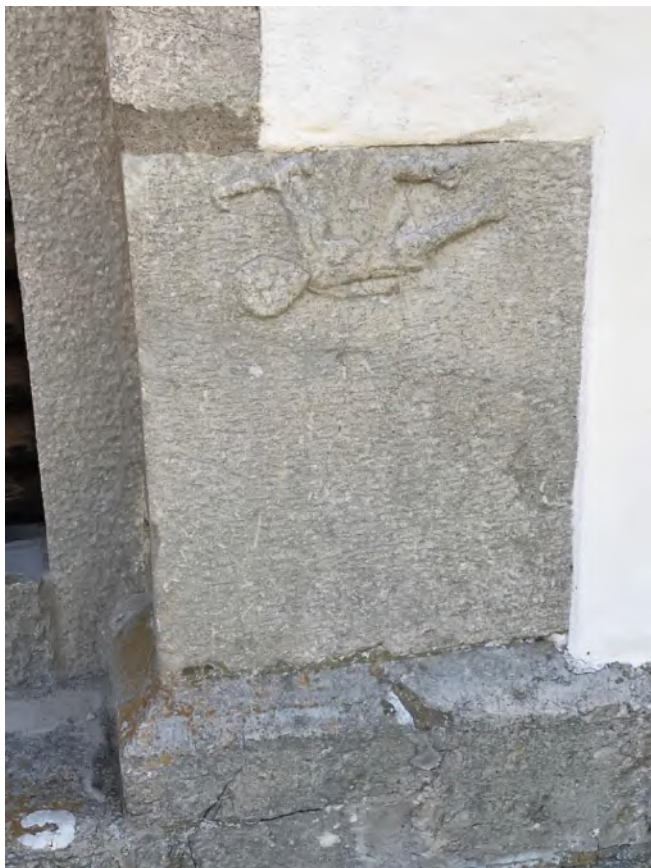
Figur i relief, sannolikt murmästaren som enligt en tradition omkommit under bygget medan en annan teori tolkat stenen som felvänd. Foto JL 2019.

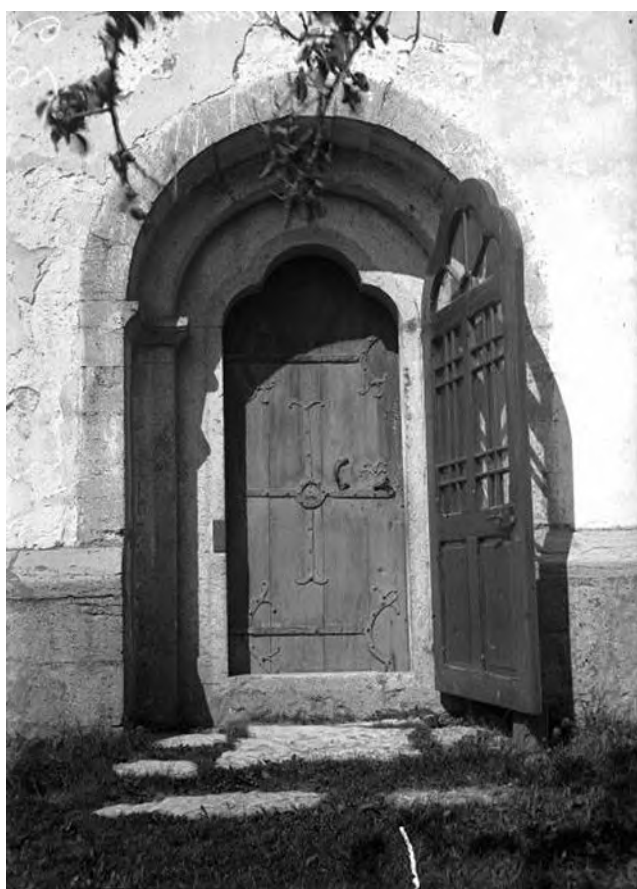
Tornets sydportal, äldre foto när portalen hade en yttre glasad fönsterdörr från 1800-talets slut. Foto Einar Erici 1915. RAÄ, Kulturmiljöbild. Den yttre fönsterdörren gjorde det möjligt att släppa in ljus till de bakre bänkarna under gudstjänsttid utan att byta ut den äldre porten.

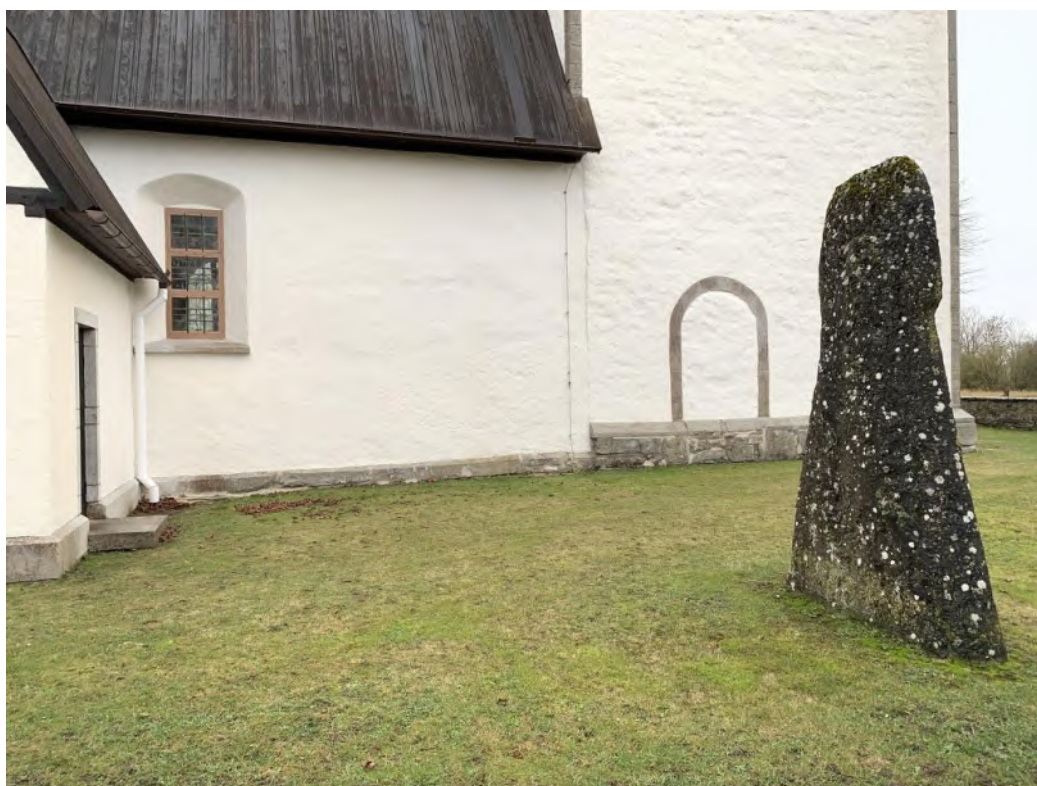
Kyrkan från norr. Bildstenen i förgrunden påträffades 1931 i långhusets norra fasad. Platsen är markerad med rits i putsen. Foto JL 2019.

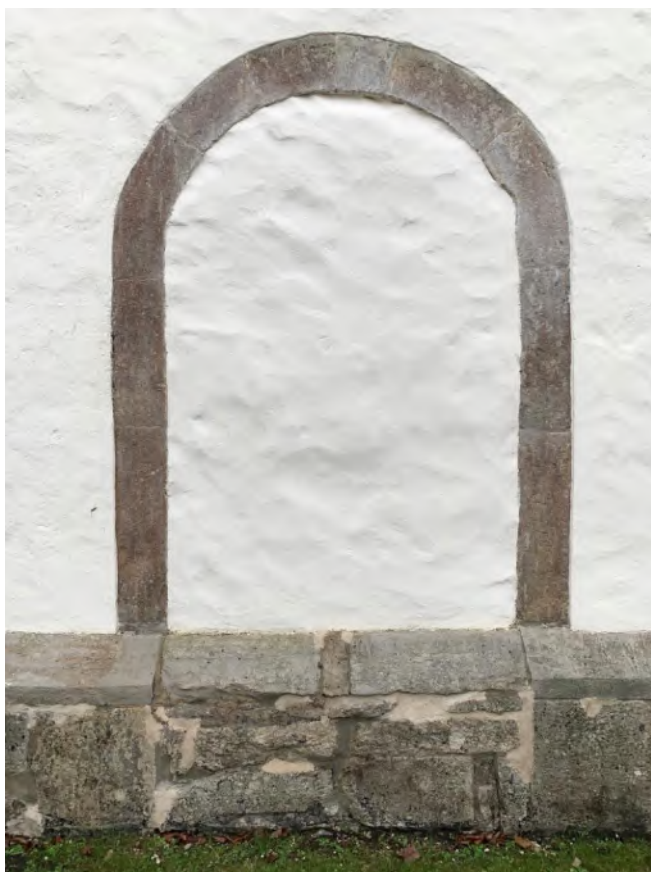
Tornets nordportal, vars omfattning förmodligen ursprungligen var sydportal på långhuset, igenmurad vid okänd tidpunkt. Foto JL 2019.

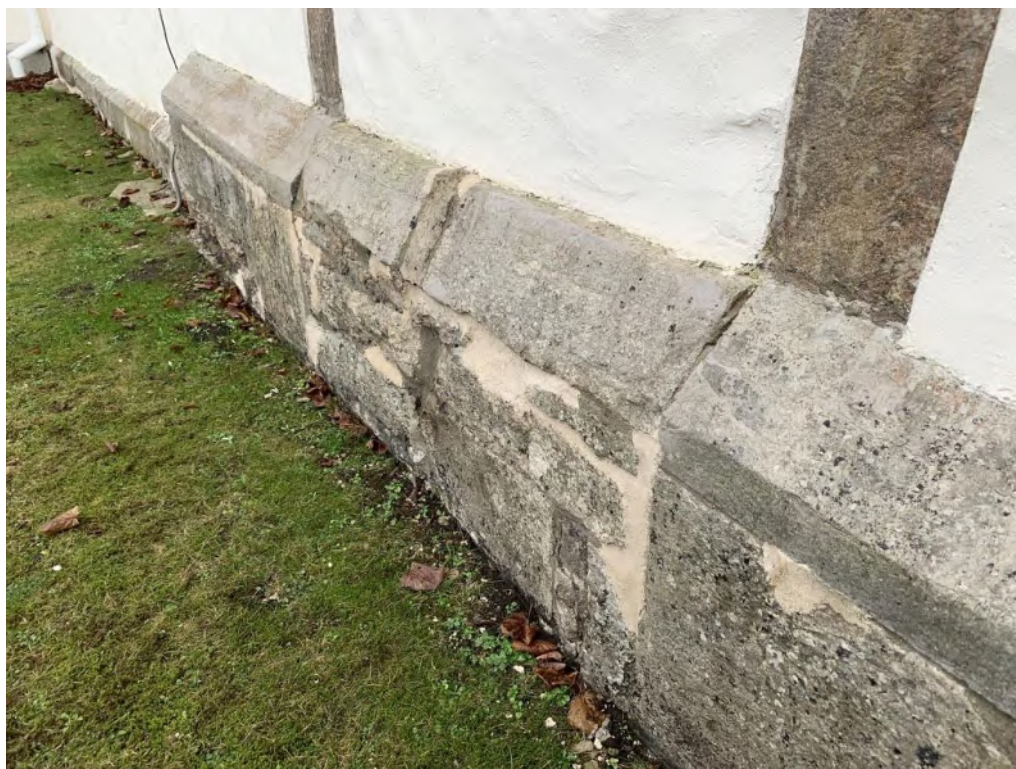
Tornets igenmurade nordportal. Återanvänd huggen sten placerad som sockelsten, kanske från portalens inre omfattning eller från en tidigare omfattning till långhusets södra fönster. Foto JL 2019.

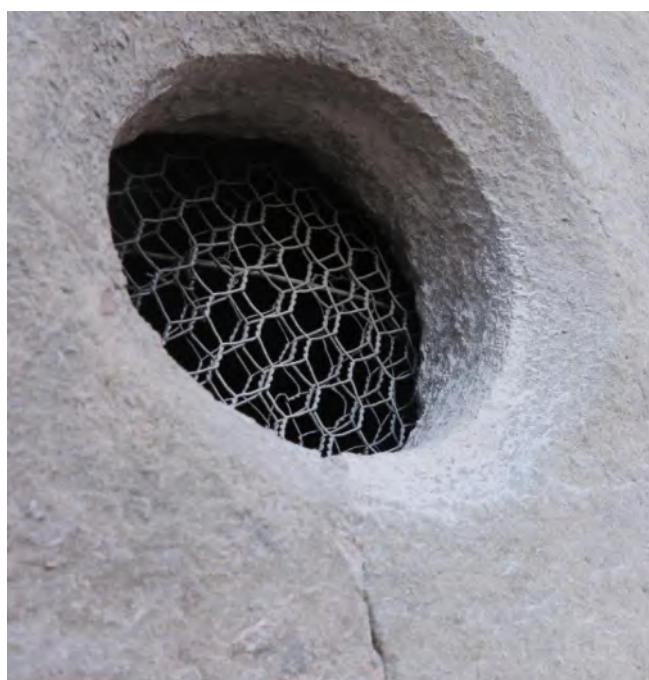
Ljusglugg i tornets västfasad. Foto Johan Gardelin, Gotlands museum, 2019 (20190716:1574).

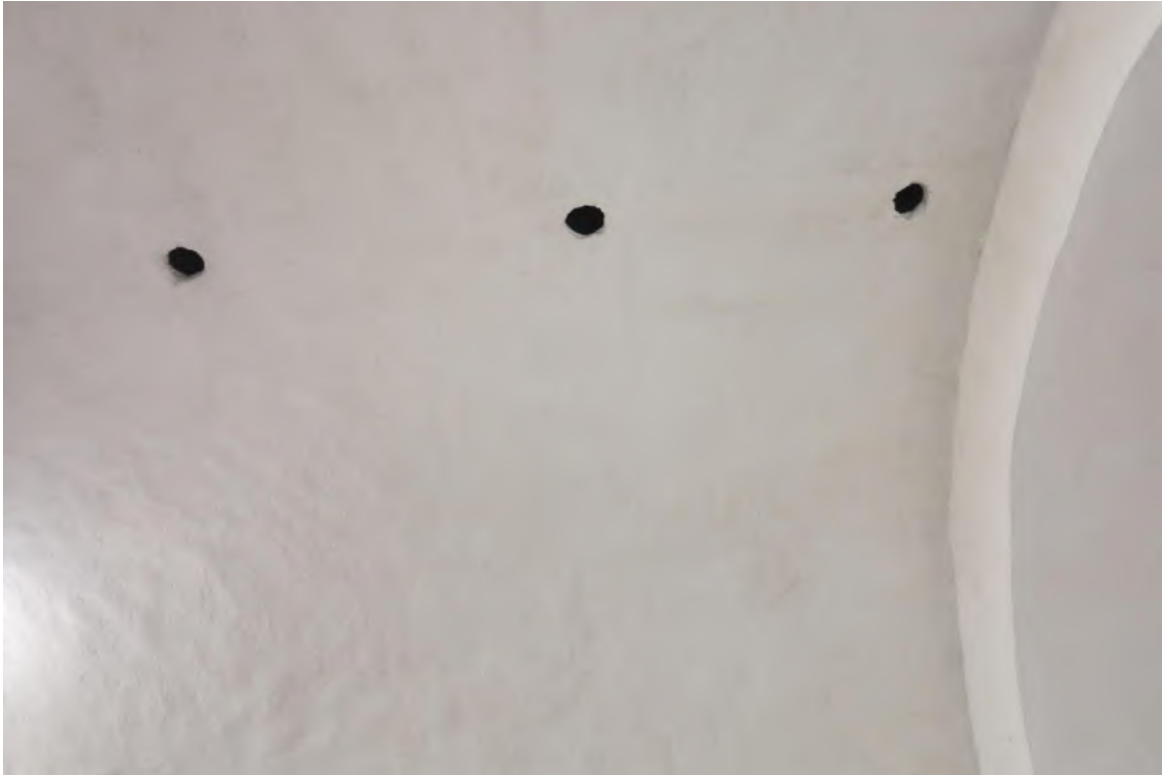
Korets tunnvalv med ljudkrukor, inmurade keramiska kärl för att öka resonansen. Foto JL 2019.

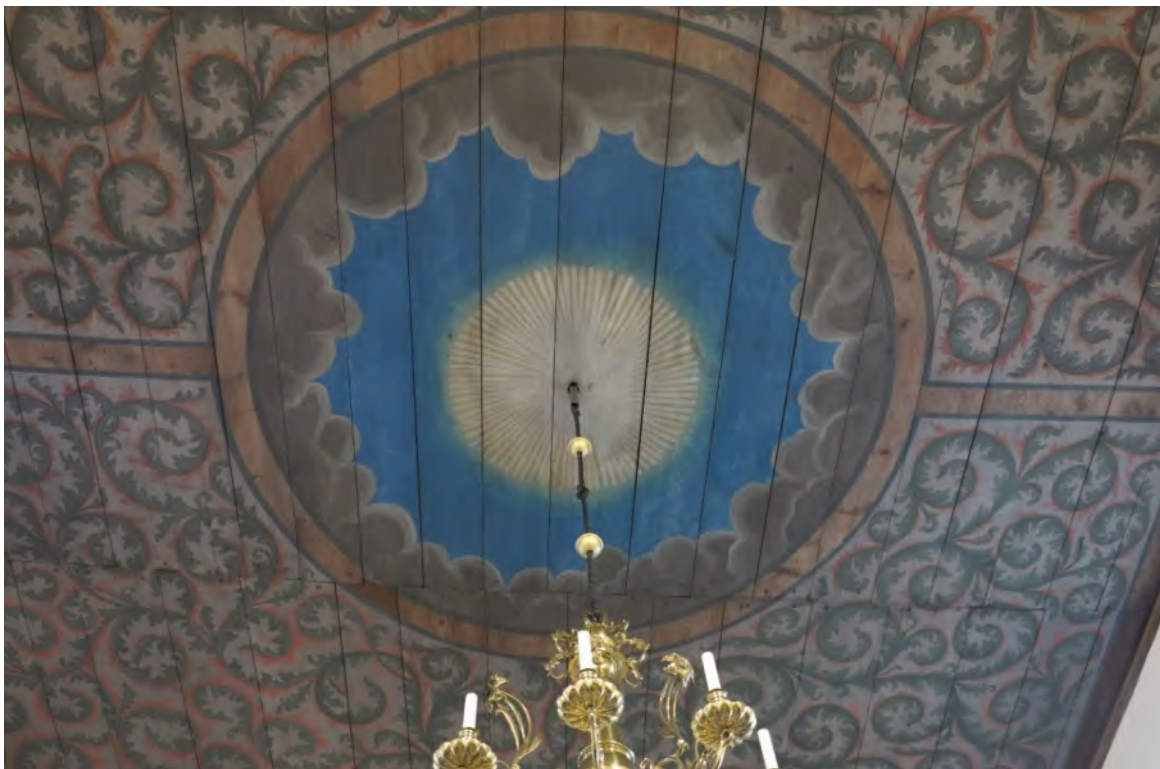
Långhusets takmålning från 1739, restaurerad 1931–32. Foto JL 2019.

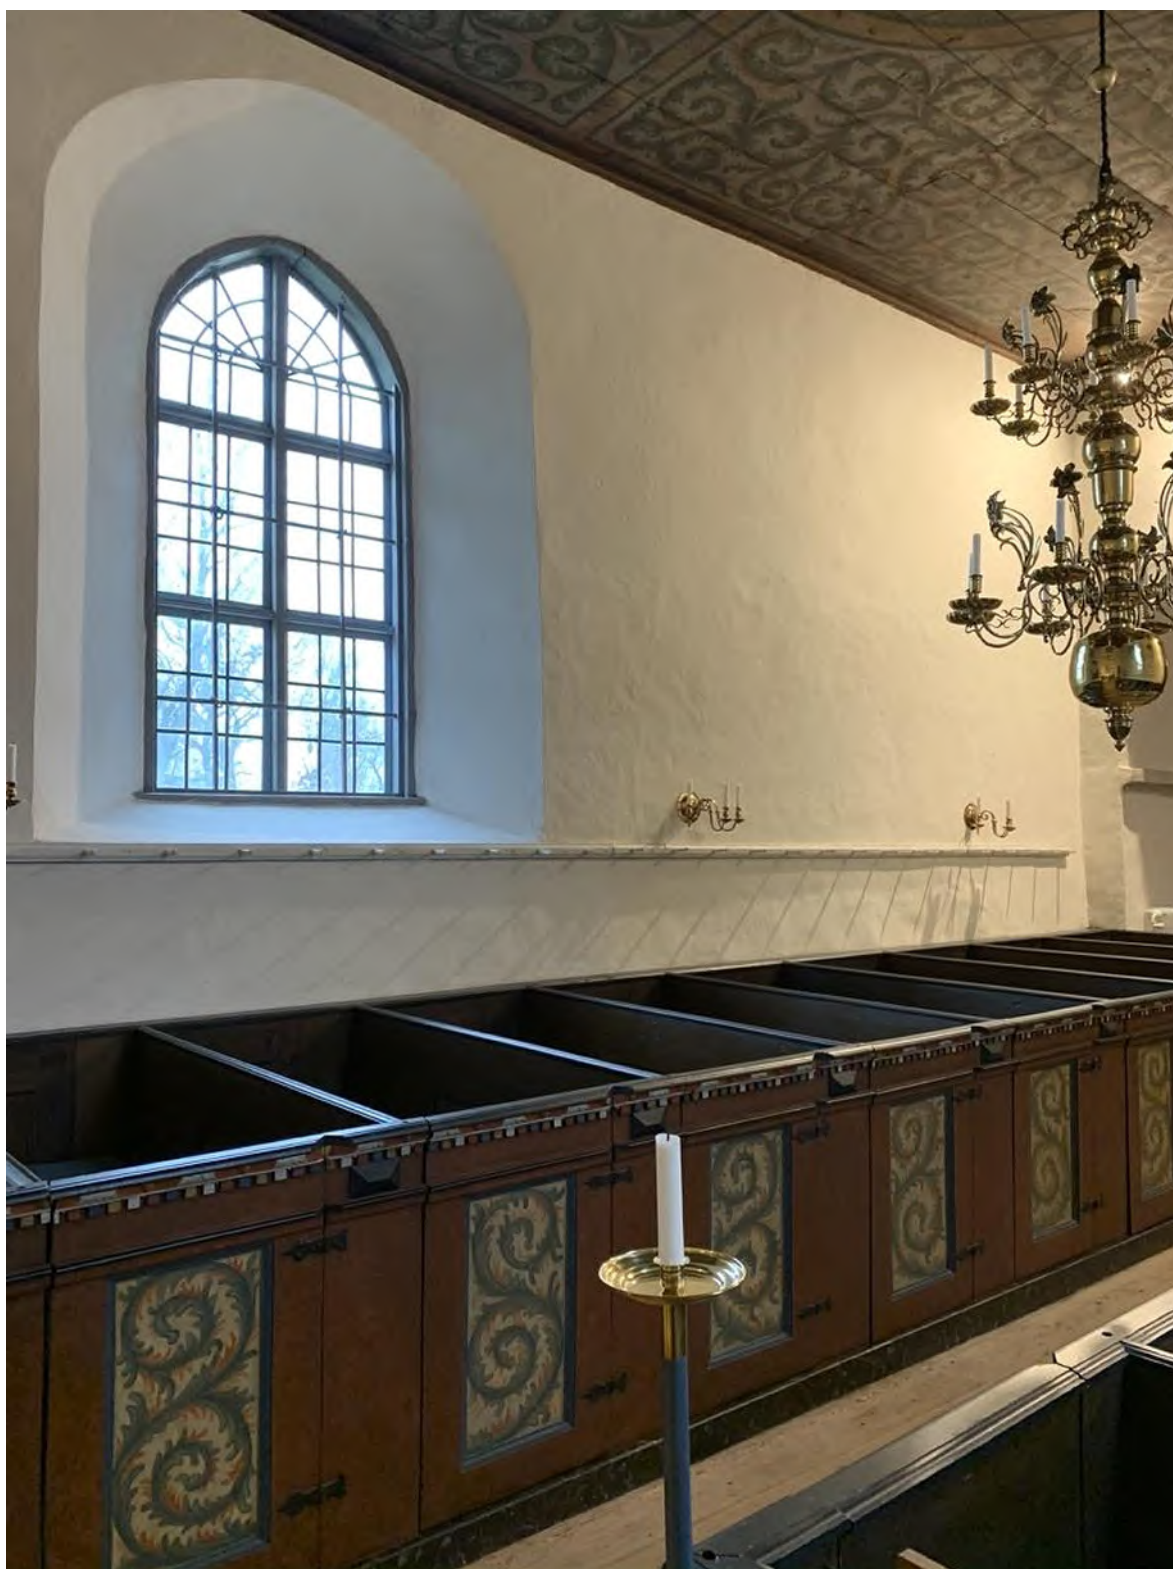
Långhusets södra fönster och södra sidans bänkinredning. Observera knaggarna på muren, de på en bräda fästa hatthängarna. Foto JL 2019.

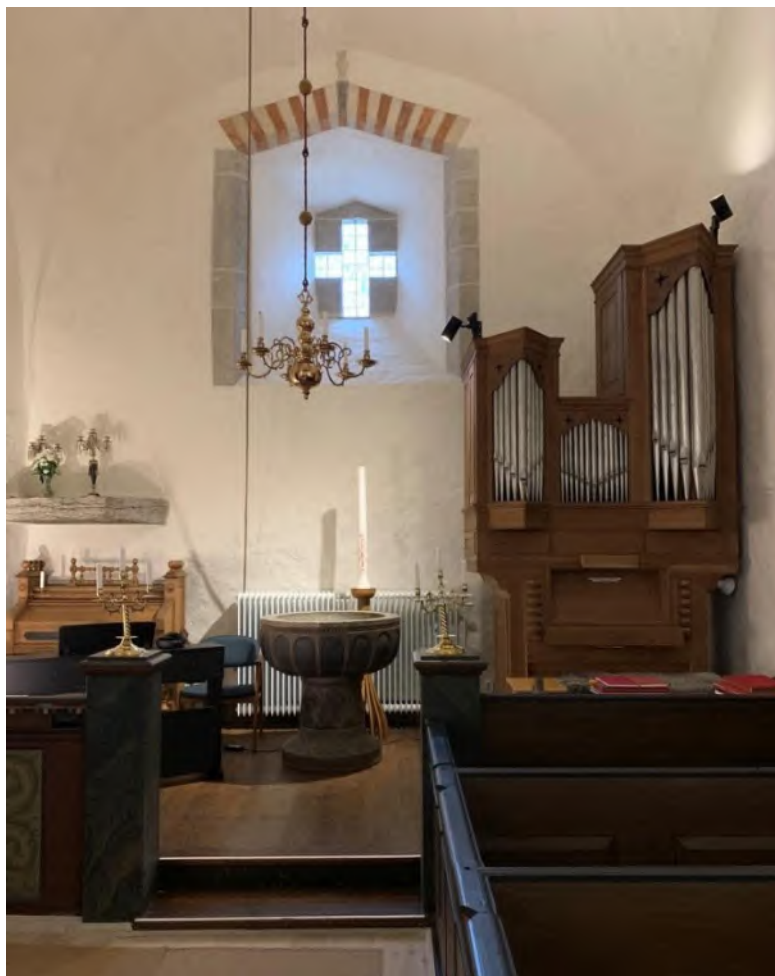
Ringkammaren mot väster med podium för dopfunt och orgel. Foto JL 2019.

som upplag för stegen eller som vilplan till en uppgång till en ursprunglig läktare varifrån tornstegen startade. Vid restaureringen på 1930-talet placerades ett podium i ringkammarens västra, ordnat för orgeln och som värdig plats för dopfunten.

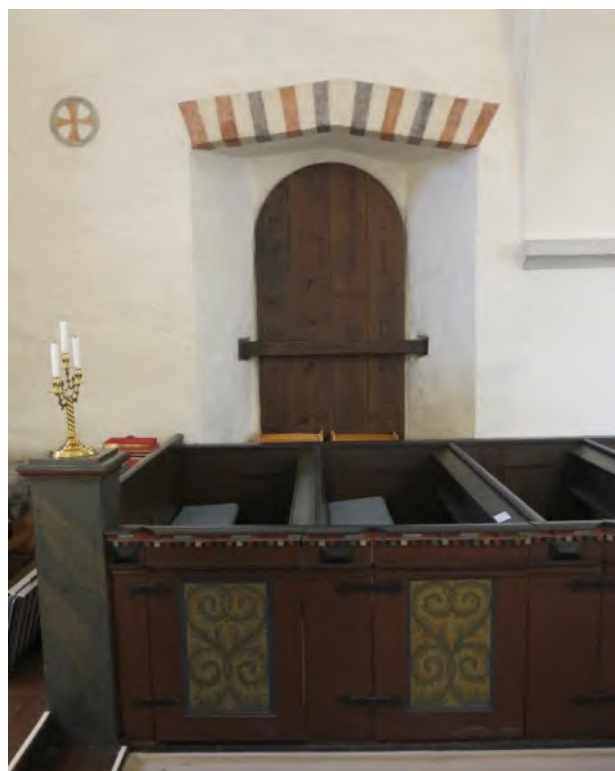
Smygen till tornets utvändigt igenmurade nordportal. Runristning på putsytan till vänster. Foto JL 2019.
