Akebäck kyrka

Karaktärisering 2019

Gotlands
Museum

Dnr: 2019-17
Dnr Visby stift: SS 2019-0047

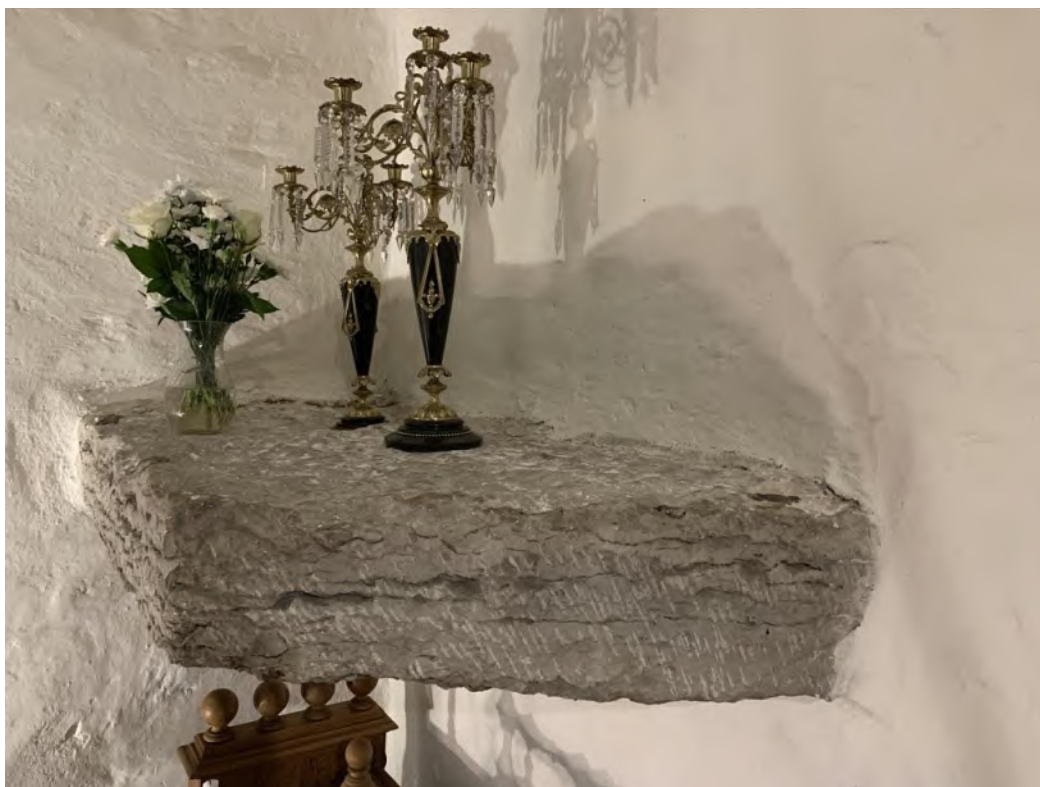
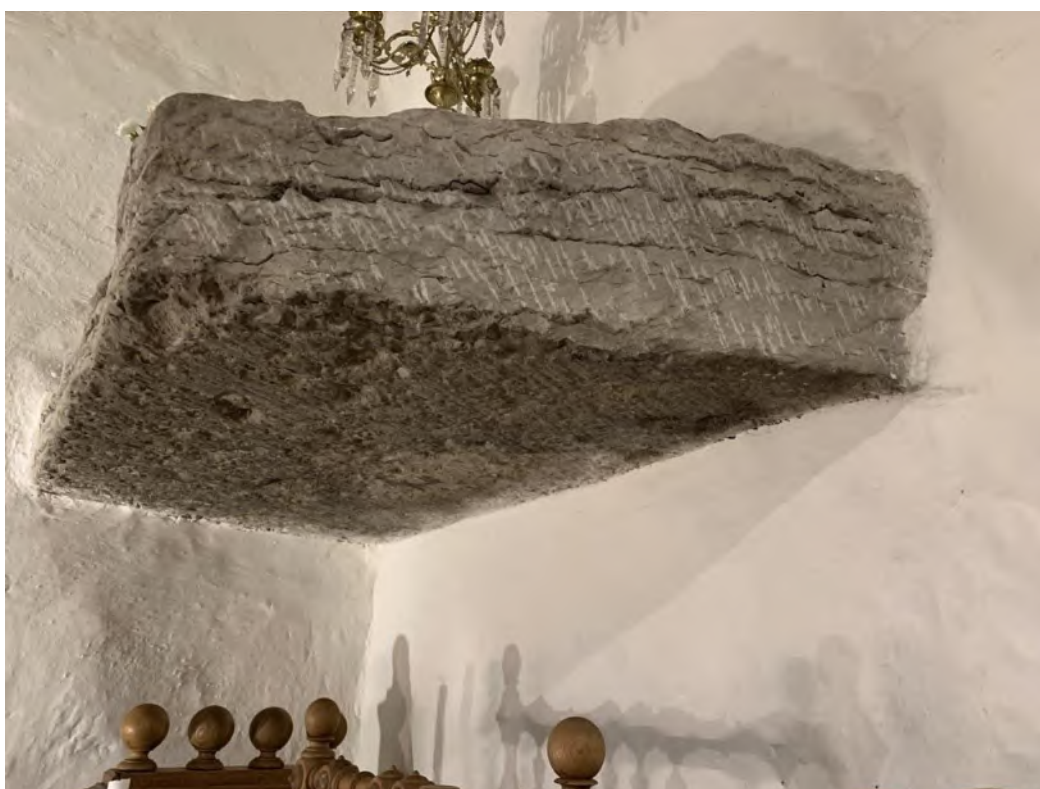
Inmurad häll i ringkammarens sydvästra hörn med okänd funktion, sedd snett ovanifrån och snett nedifrån. Möjligen avsats för steg till den 1931 igensatta öppning i valvets södra del som före sakristians tillkomst utgjorde tornuppgång. Foto JL 2019.

Vid okänd tidpunkt, kanske 1752, 1786 eller 1842 avskildes utrymmet i ringkammaren till magasin. År 1786 byggdes en läktare i väster som byggdes om under 1800-talets slut. Det torde varit mörkt i den västra delen av kyrkan, när läktaren tillkommit och bänkinredningen dragits in bakom tornbågen. På äldre foton syns hur sydportalen under 1800-talet kompletterats med en glasförsedd ytterdörr i trä för att kunna släppa in ljus utan att byta ut den kraftiga äldre porten mot en ny dörr med fönster. En genomgripande förändring vidtogs 1840-41 under ledning av byggmästaren Petter Sjöström i Gammelgarn. Triumfbågen vidgades och fick nuvarande nyklassicistiska form (återskapad 1971-73). Predikstolen flyttades till södra sidan med trappa genom muren (på vars andra sida prästbänken enligt planen skulle anslutit) Fönstren i söder vidgades och möjligen igensattes ett fönster i absiden. 1931 byggdes en ny sakristia i norr med värmekammare i källaren och uppgång till kyrkans vind. Den placerades ovanligt nog inte vid korets utan långhusets norra vägg. Orsaken var förmodligen för att det var enklare att därifrån nå vinden och för att lämna absidkoret orört. Tidigare uppgång skedde genom ett hål i tornvalvet som nåddes via en stege. Troligen var detta en ursprunglig anordning, eftersom tornet saknar murtrappa. Den märkliga inmurade hällen i tornets sydvästra del skulle möjligen kunna förklaras

som upplag för stegen eller som vilplan till en uppgång till en ursprunglig läktare varifrån tornstegen startade. Vid restaureringen på 1930-talet placerades ett podium i ringkammarens västra, ordnat för orgeln och som värdig plats för dopfunten.

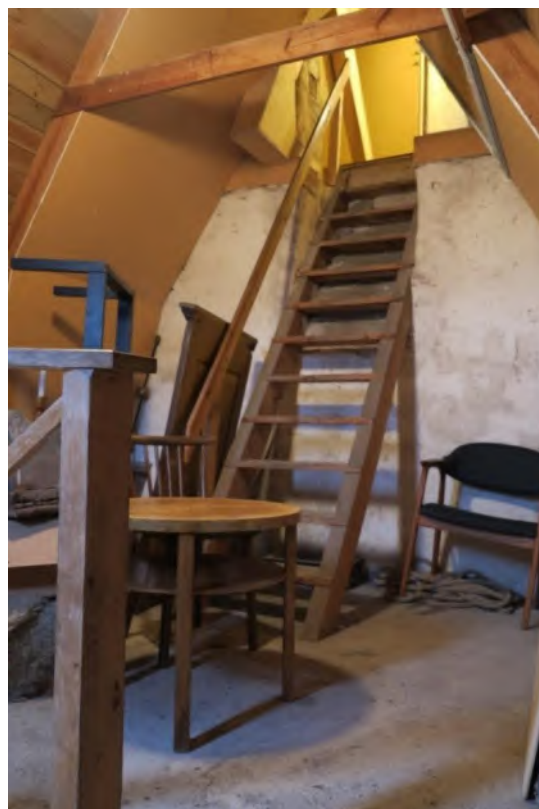
Sakristians vind mot sydöst med uppgång till kyrkvinden. I fonden långhusets norra mur. Foto JL 2019.

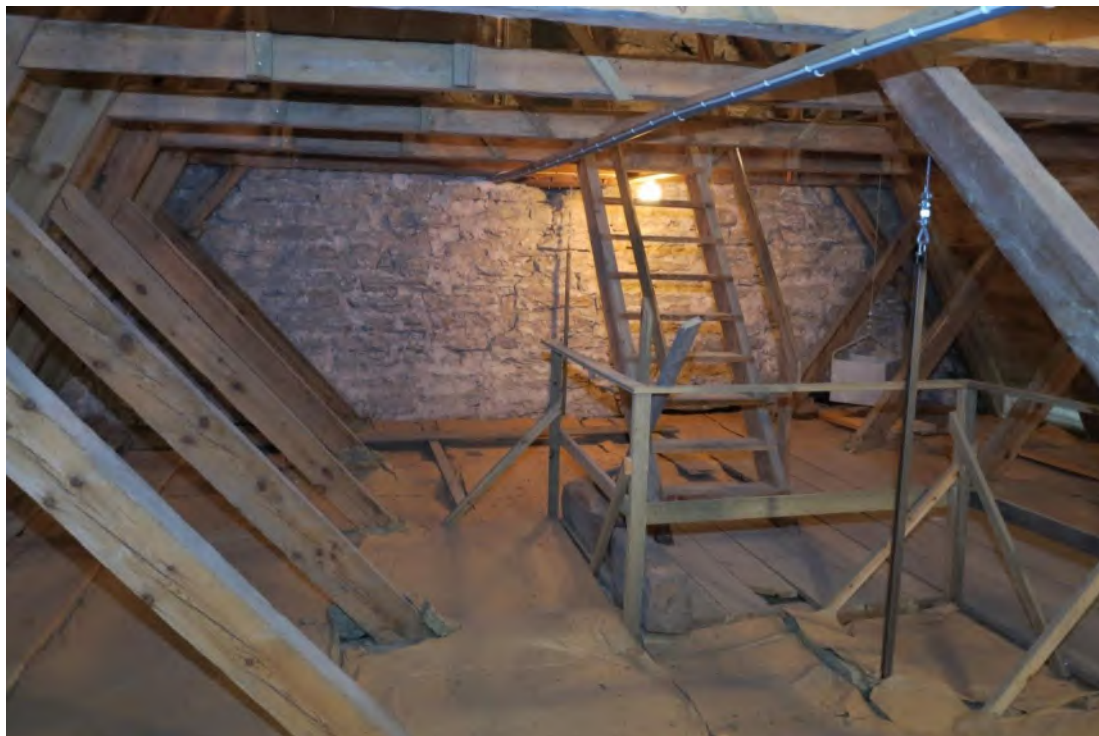
Långhusets vind, nedre delen sedd mot väster med ovsidan av innertaket och i fonden tornets östra mur. Foto JL 2019.

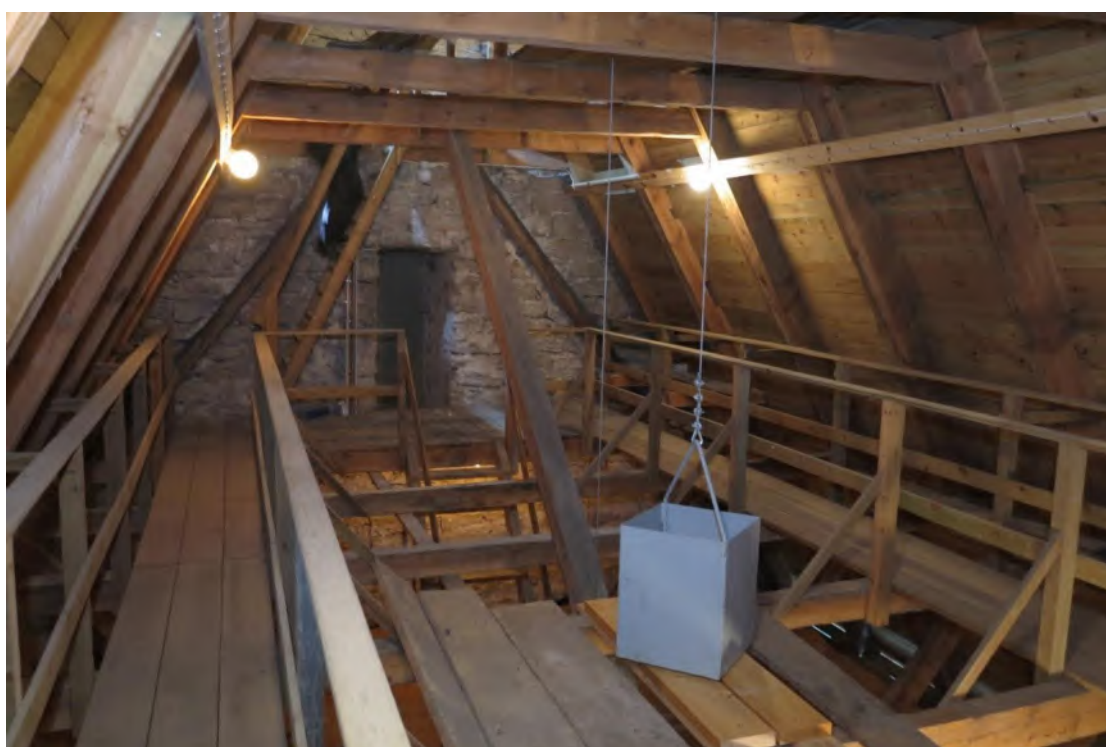
Övre delen av långhusets vind sedd mot väster. I fonden tornets östra mur med passage och med kvarstående äldre takstol med lägre vinkel närmast muren. Foto JL 2019.

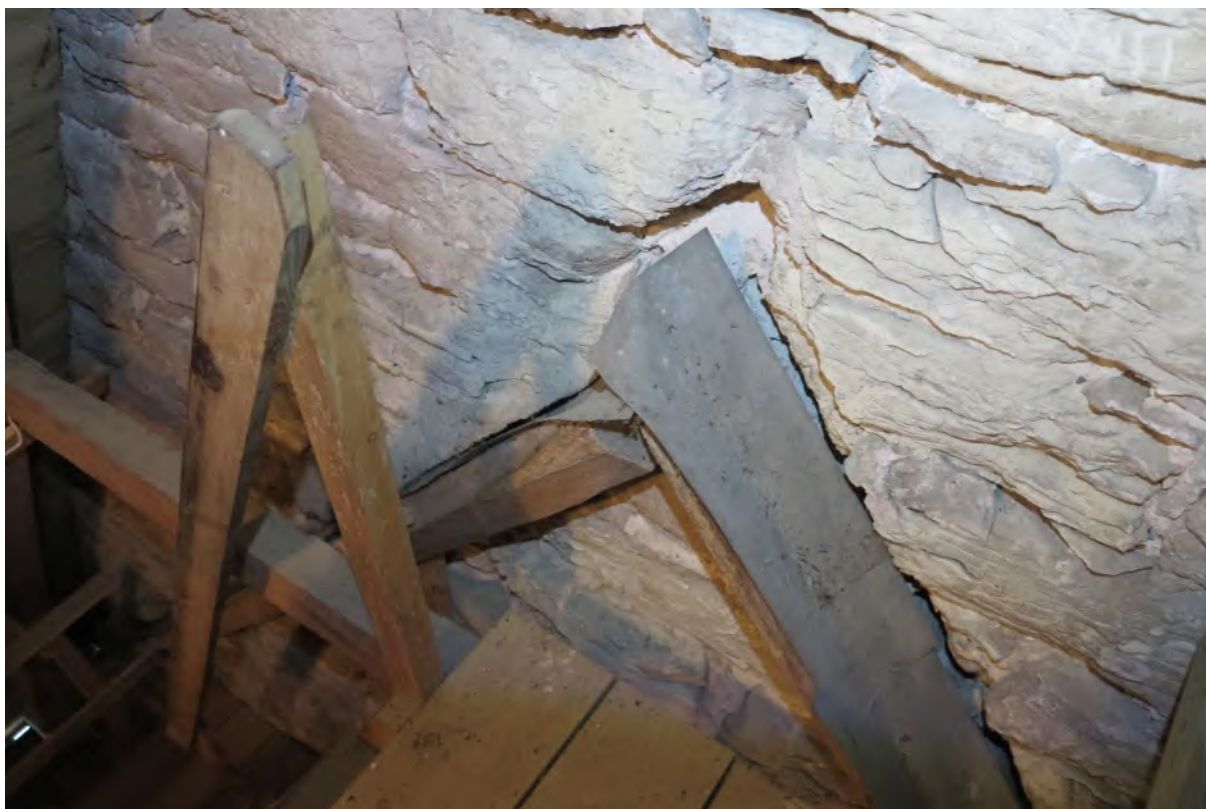
Tornets östra mur sedd från långhusvinden med inmurad äldre takstol som visar långhusets ursprungliga lägre takresning. Foto JL 2019.

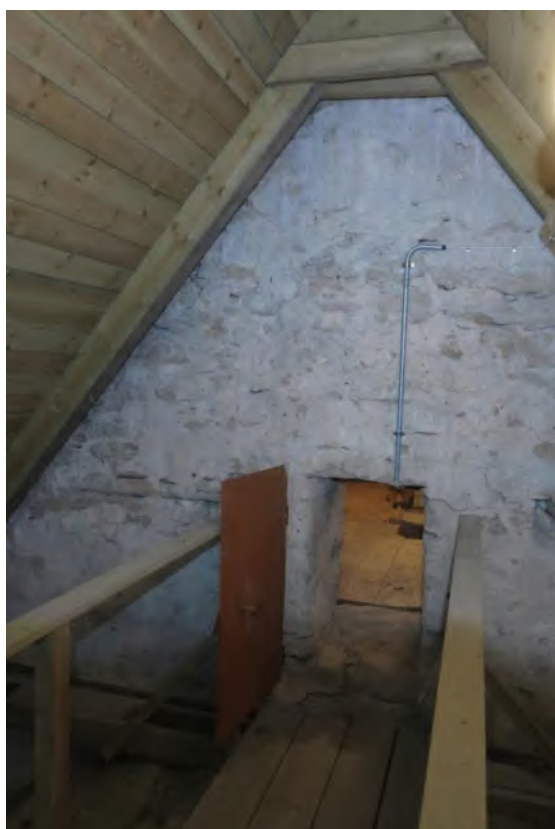
Korets vind sedd mot väster. Passage med kryphöjd genom triumfbågmuren. Foto JL 2019.

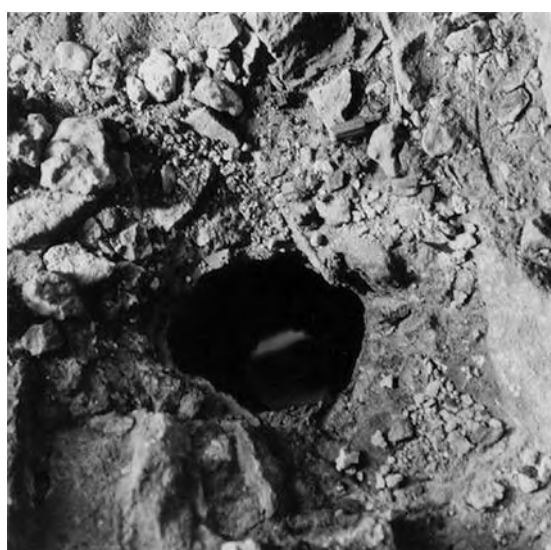
En av ljudkrukorna i korvalvet, sedd ovanifrån. Övertäckningen saknas. Nu dold. Foto Jan Utas 1971-73. Gotlands Museums arkiv (GFF 892:61).

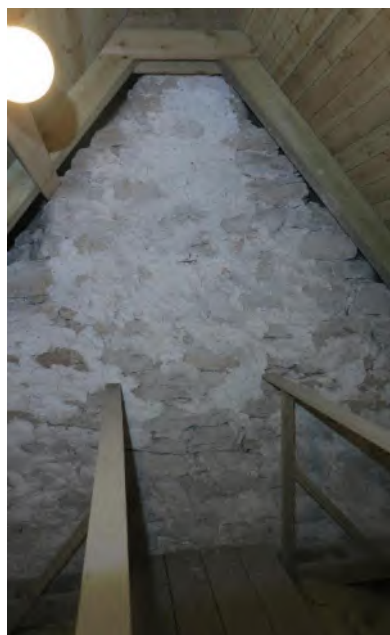
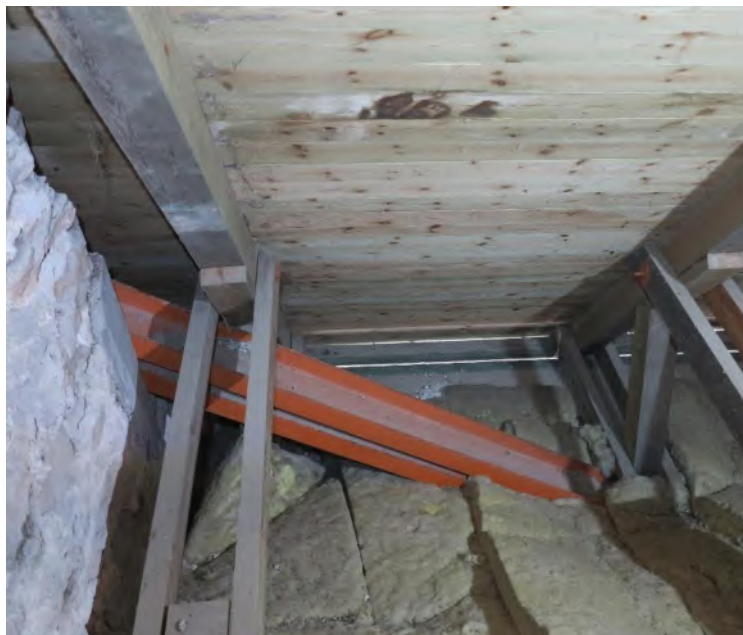
Korvinden mot öster. Till höger korvinden mot sydöst med förstärkning och takstol från 1971-73. Foto JL 2019.

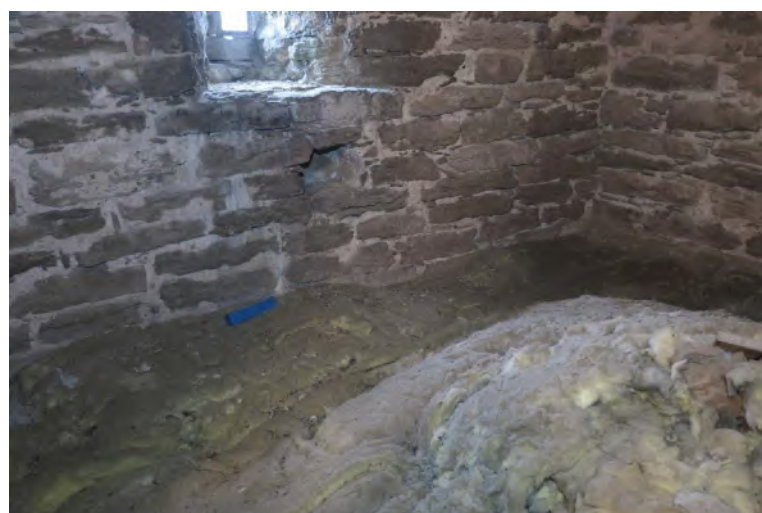
Tornets första övervåning mot sydväst. Valvets ovansida täcks av isoleringsmattor. Under ljusluggen mynnade före 1931 hålet genom valvet som tidigare utgjorde tornuppgång. Foto JL 2019.

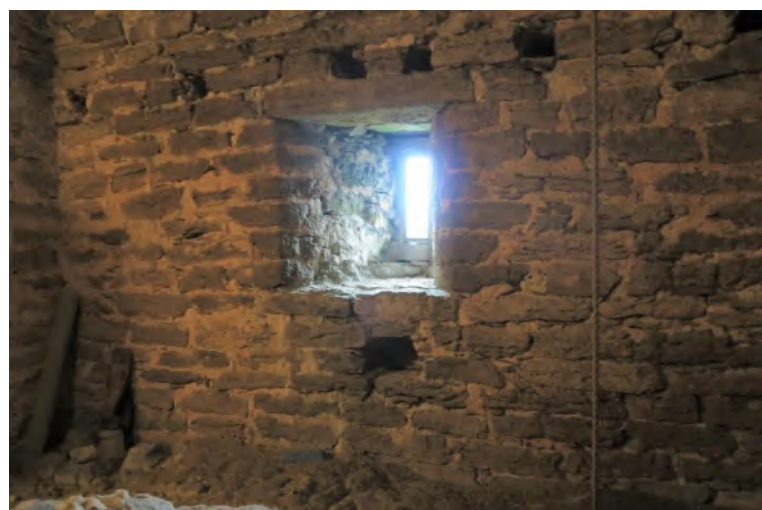
Tornets första övervåning mot söder med ljuslugg och däröver hål från våningsindelade tidigare bjälklag. Foto JL 2019.

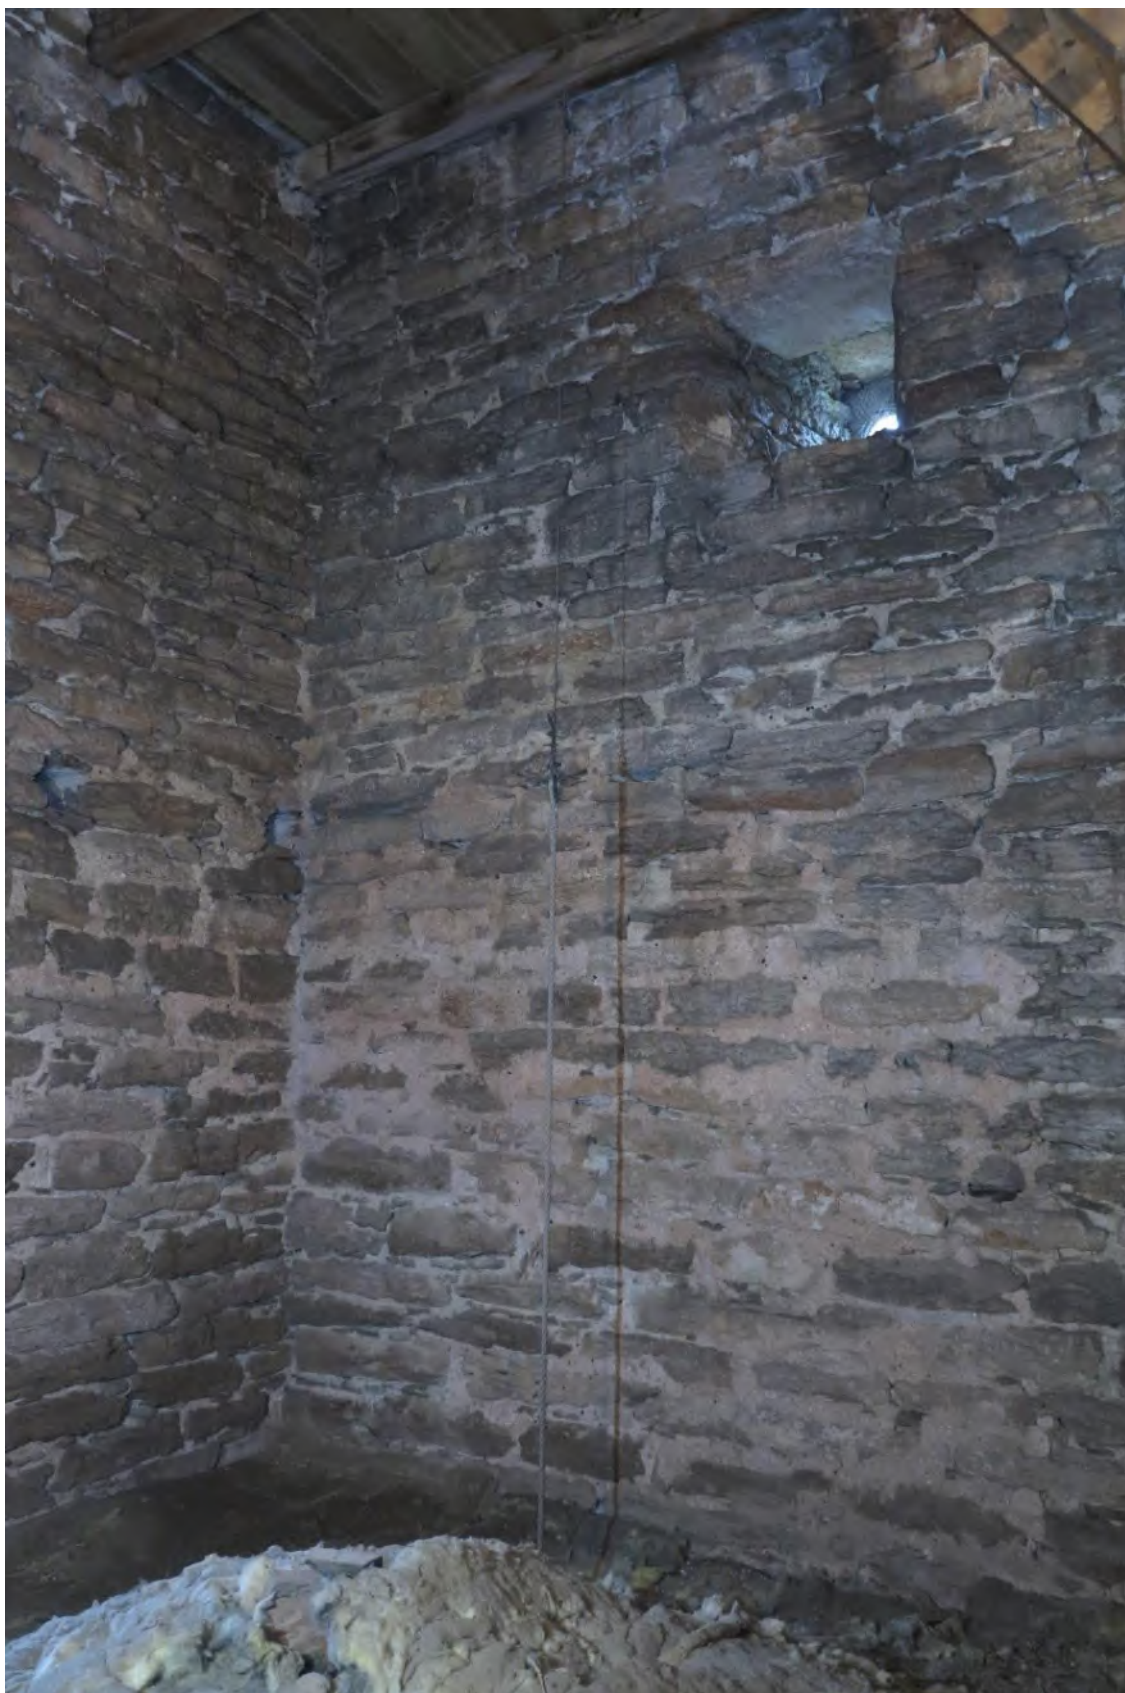
Tornets första övervåning sedd mot sydväst. Rummet tidigare delat i två våningar. Den runda ljusgluggen i västfasaden synlig inifrån. En inre avtrappning av murverket ligger i nivå med gluggen. Foto JL 2019.

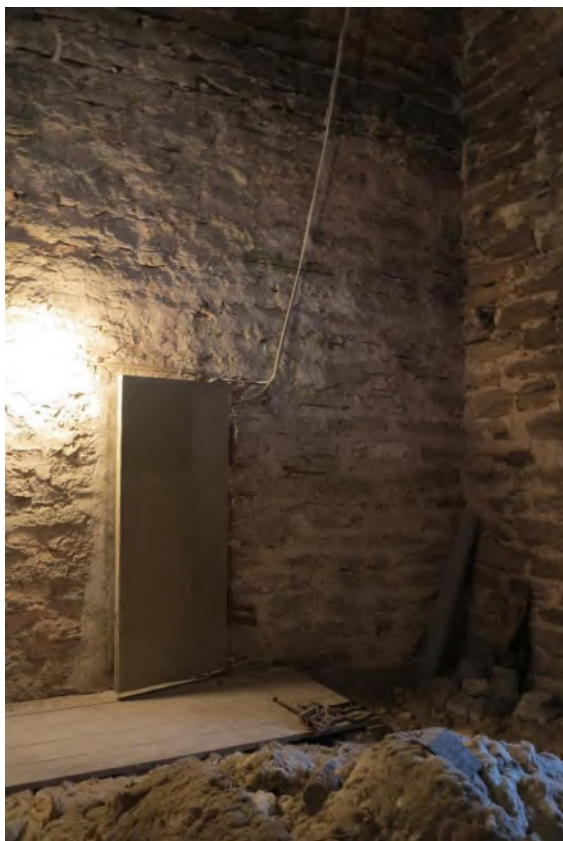
Tornets första övervåning mot sydöst med passage till långhusvinden. Foto JL 2019.

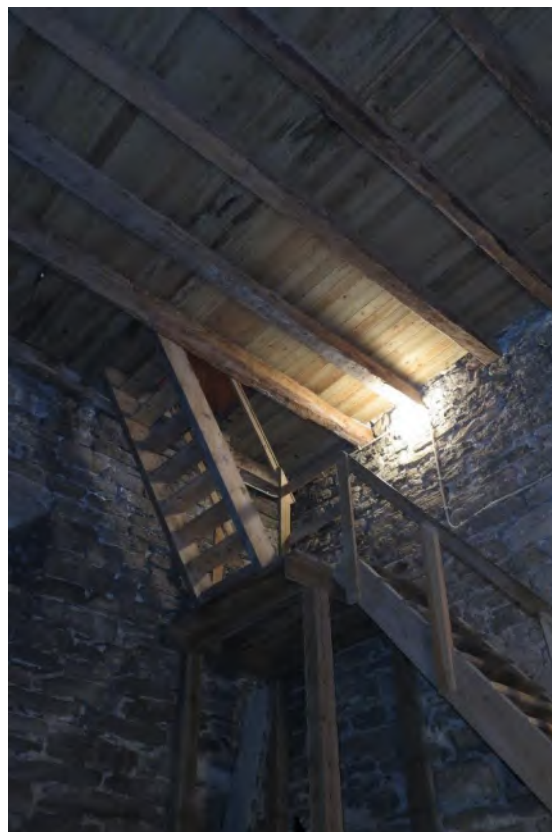
Tornets första övervåning, sedd uppåt mot nordväst genom det som tidigare var en andra övervåning upp mot bjälklaget till klockdäcket. Foto JL 2019.

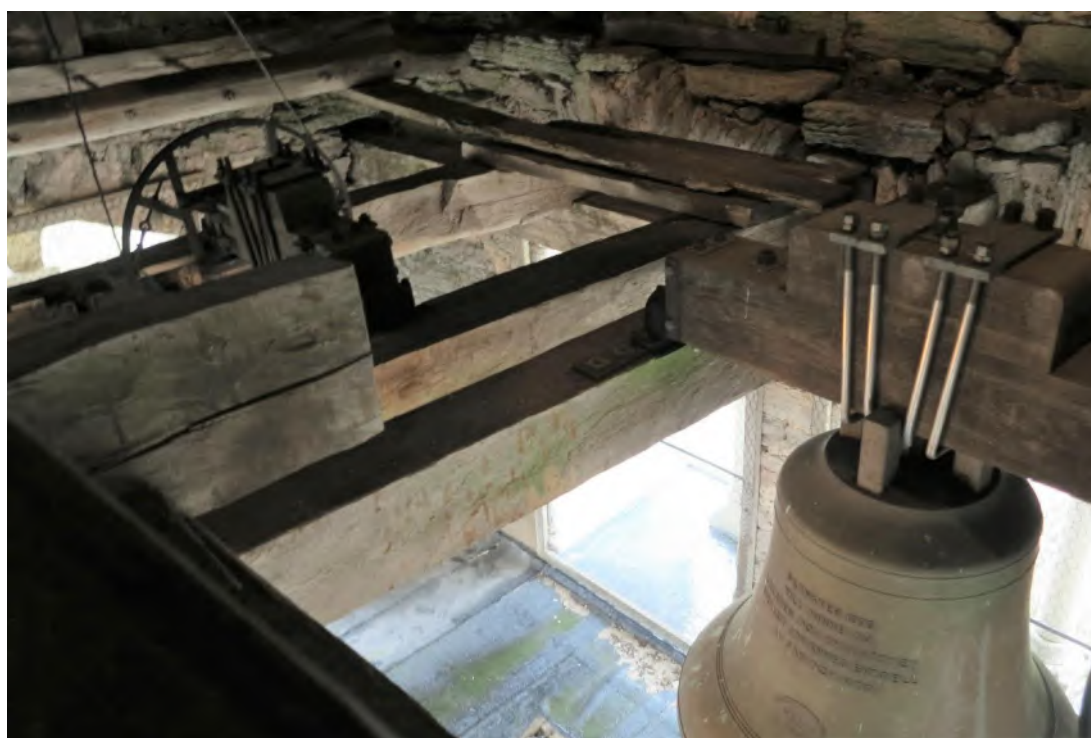
Klockornas upphängning i bjälkar mellan yttermurarna. Foto JL 2019.

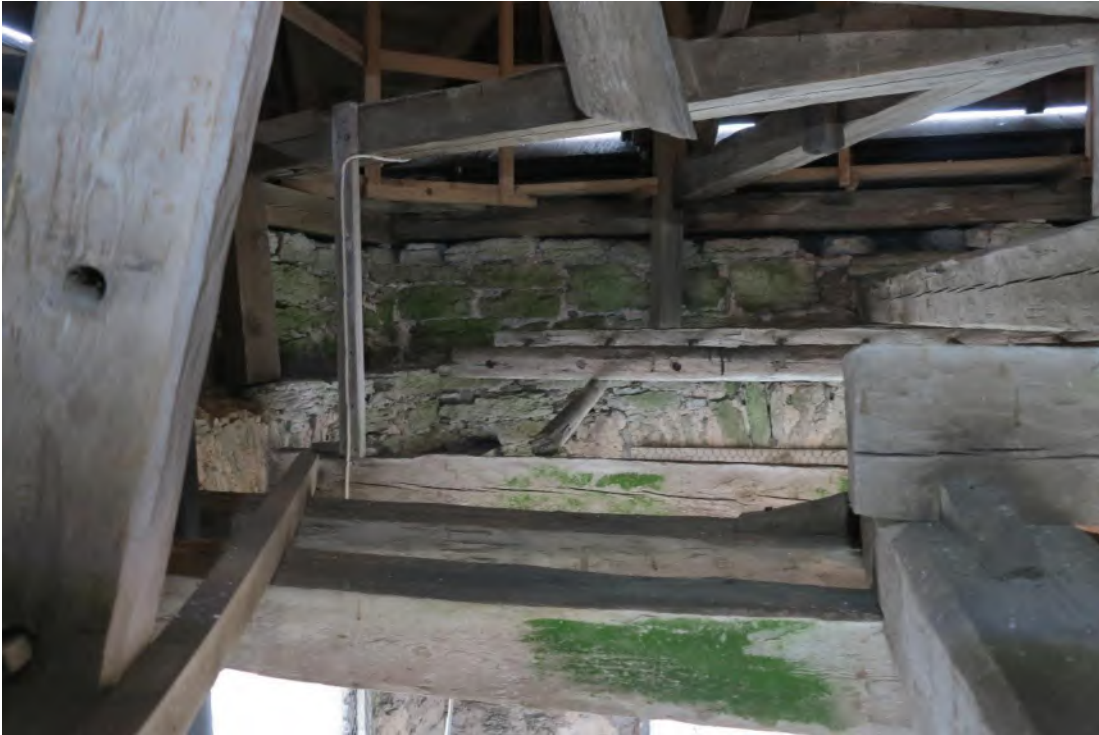
Murkrönet och tornhuvens bottenbjälkar sedda mot sydöst. Foto JL 2019.

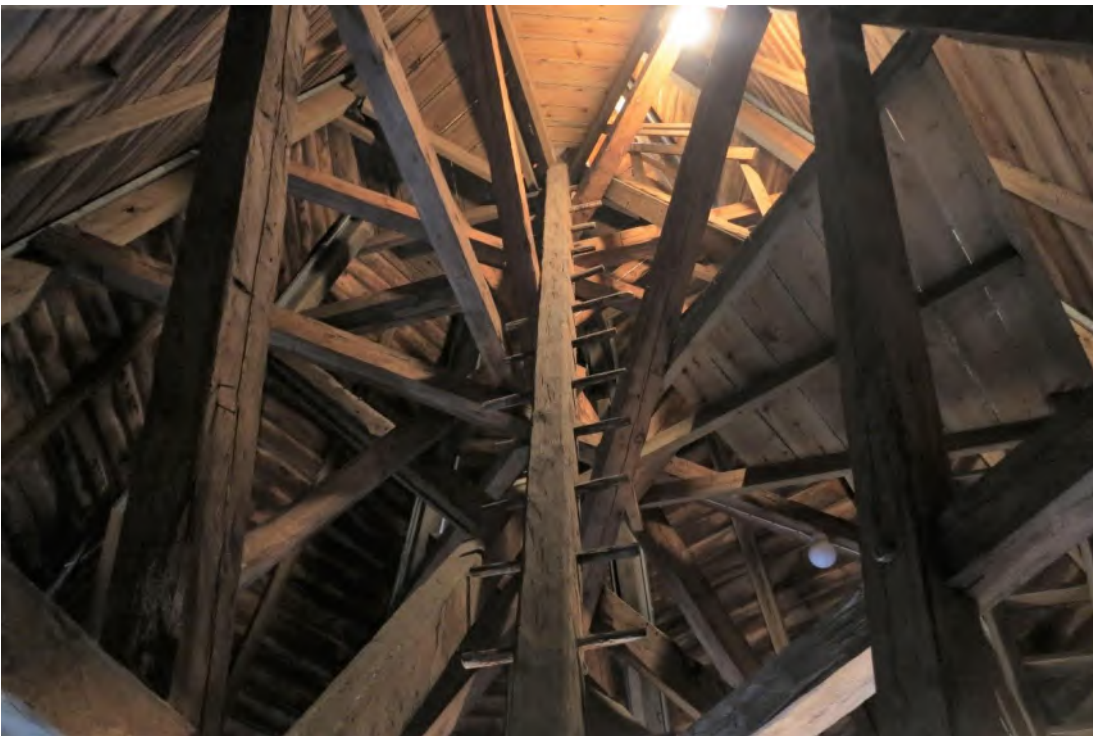
Tornspirans inre sedd nedifrån. Foto JL 2019.

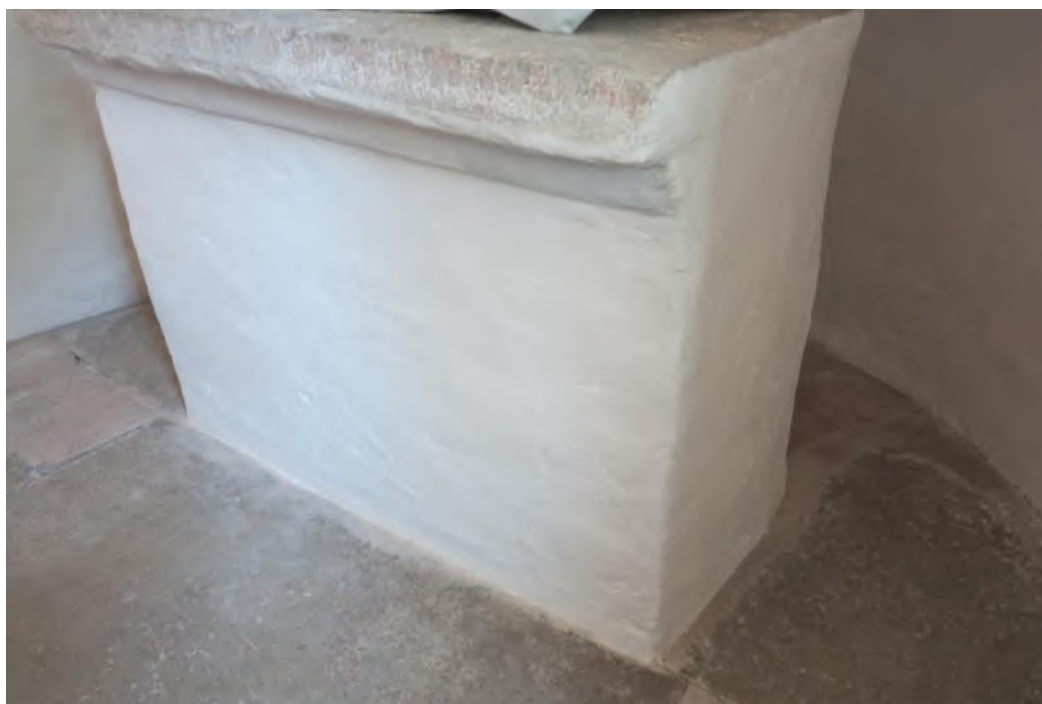
Altaret. Medeltida, något ombyggt 1840-41. Foto Johan Gardelin, Gotlands Museum, 2019
(20190716:1574).

Det murade altaret är medeltida med ursprunglig korsmärkt skiva. Altaruppsatsen från 1600-talet av målat trä har som enda bild ett krucifix från 1400-talet. Det raka altarskranket är senast från 1739 då den och stora delar av rummets inredning målades. Södra tornportalen har i sin östra smyg ett fastmurat medeltida vigvattenskar i huggen kalksten, 1739 ianspråktaget som fattigbössa med lock och låsanordning. Predikstolen är troligen från 1600-talet och målades 1743. Bänkinredningen är troligen från 1700-talets början. Dopfunten är från 1200-talet. Ett orgelharmonium från 1800-talet, detta eller ett tidigare harmonium var till 1931 infogat i läktarbarriären. Orgeln byggdes 1959 av Andreas Thulesius, Sanda, och omfattar bland annat en fågelstämma. En fyrarmad ljuskrona är från 1500-talet. Av de två klockorna i tornet är den ena omgjuten 1830 och den andra skänkt 1993. Textilier av hög kvalitet från 1900-talet finns, tillverkade för Gotlands Läns Hemslöjd av Edit och Charlotta Endrell, Sara Lagergren och Harriet Buskas med flera.

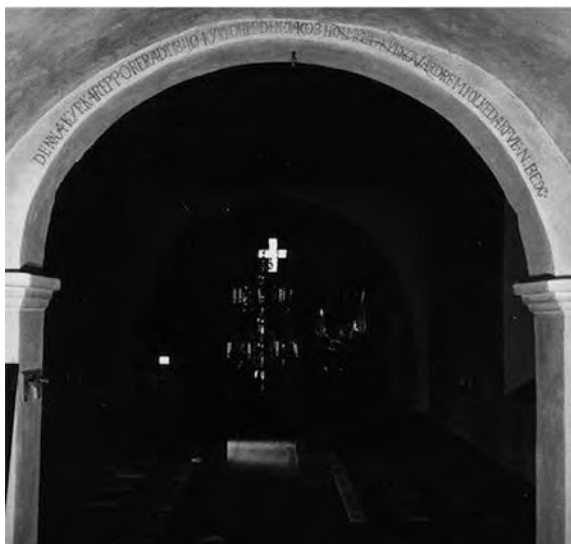
Inskrift på triumfbågens östra sida, borttagen 1971-73 vid bågens ommurning. Inskriften berättade om den reparation år 1840 då bågen vidgades. Foto ca 1970 i Gotlands Museums arkiv (GFF 892:00).

1804	Årtal i vindflöjeln (Inskr.).
1830	Kyrkklockan omgjuten (GF)
1840-41	Kyrkan reparerades invändigt (SvK, Inskr.) under ledning av byggmästare Petter Sjöström från Gammelgarn (ViLa). Triumfbågen utvidgas och ny båglinje läggs 6 tum innanför korvalvet. Södra fönstren på kor och långhus förstoras. "Östra korfönstret" (i absiden?) igenmuras. Predikstolen flyttas från kyrkans norra sida till södra. Predikstolsuppgången tillkommer. (Ej genomfört beslut att flytta prästbänken, "prostens bänk" dvs. sakristiebänken, till söder, nära predikstolen, och därför mura igen korportalen.) Koret avrives, slätrappas och vitlimmas. Övriga väggar och tak vitmenas. Även skulle väggskåp i koret (eller absiden) tas ur och flyttas till altarets baksida, altarskivan dras ut 6 tum och korbänken ("sångkorsbänken") flyttas en halv aln bort från altarringen (oklart om det genomfördes). (ViLa) Bänkinredningen målades i gulbrunt (ATA).

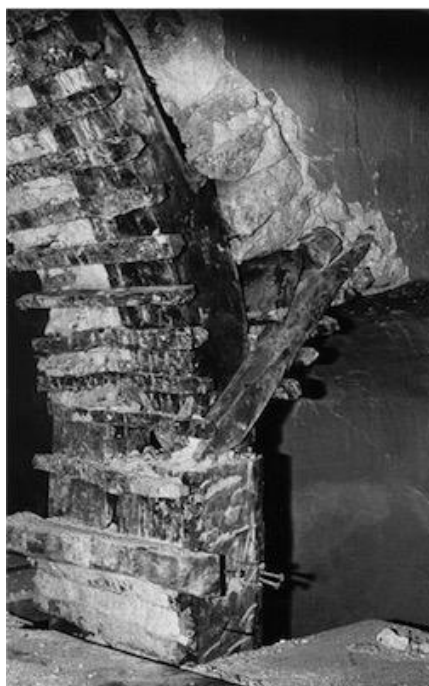
Ovan. Triumfbågens träkonstruktion, södra delen mot predikstolssuppgången, under restaurering 1971-73. Tvärsläarna skulle ge fäste åt putsen. Ersatt med ny konstruktion. Foto Göran Ström 197##. Gotlands Museums arkiv (GFF 892:74). Till höger. Interiör mot öster före restaureringen 2019. Kyrkorummet saknade då ännu elektrisk belysning. Foto JL 2018.
