Follingbo kyrka

Karaktärisering 2019

Gotlands
Museum

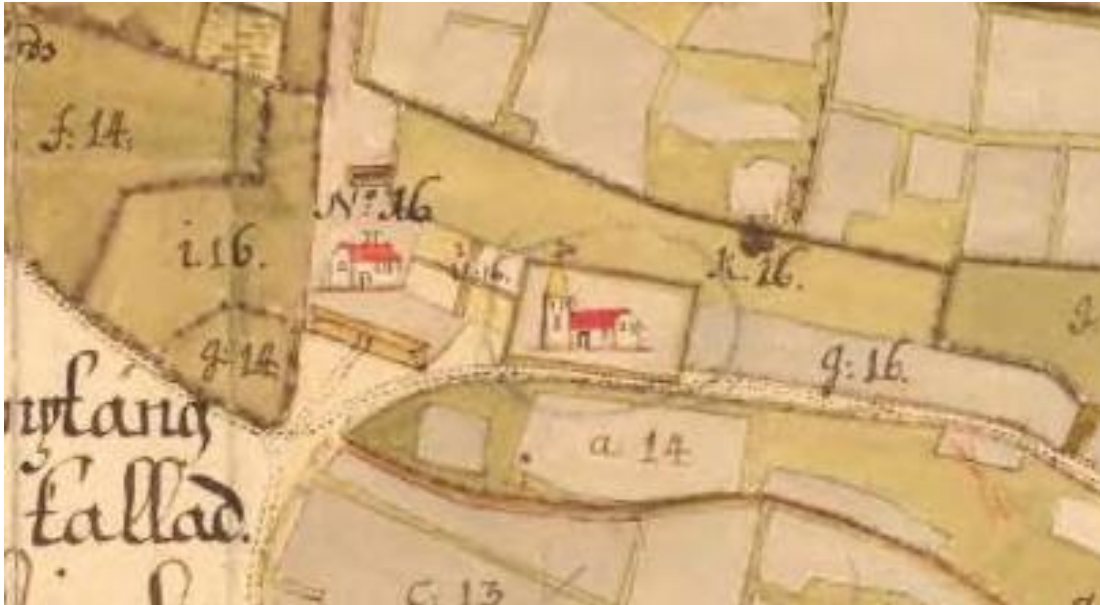
Skattläggningskarta från 1731.

Skattläggningskartor från 1753 visar Follingbo kyrka med prästgården. Prästgården ligger nordost om kyrkobyggnaden. Kyrkomiljön omges av åkermarker i väster, söder och öster. I norr finns vidsträckta ängs- och betesmarker. Enligt skattläggningskartan från 1731 och laga skiftes karta från 1871 förefaller inte kyrkogården ha utvidgats mellan dessa år. Kyrkogården utvidgades en bit åt söder mellan 1871 och 1920. Den trädrad som syns på situationsplanen från 1920, varav ett par träd är bevarade idag visar var den gamla gränsen gick. I Sveriges kyrkor från 1931 beskriver att kyrkogården var omgiven av en terrassmur och en hagtornshäck.

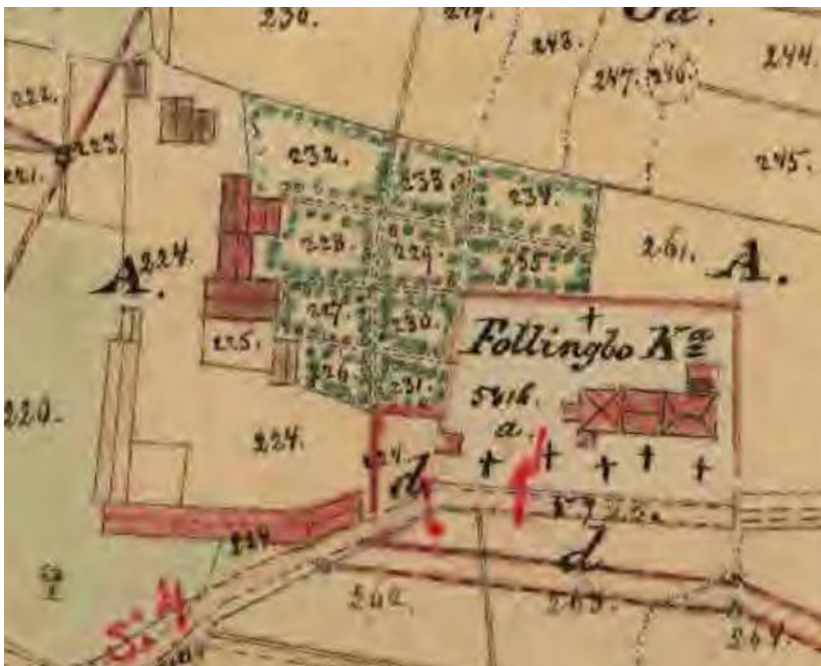
Laga skiftes karta från 1871. Landsvägen ligger öster om kyrkogården.

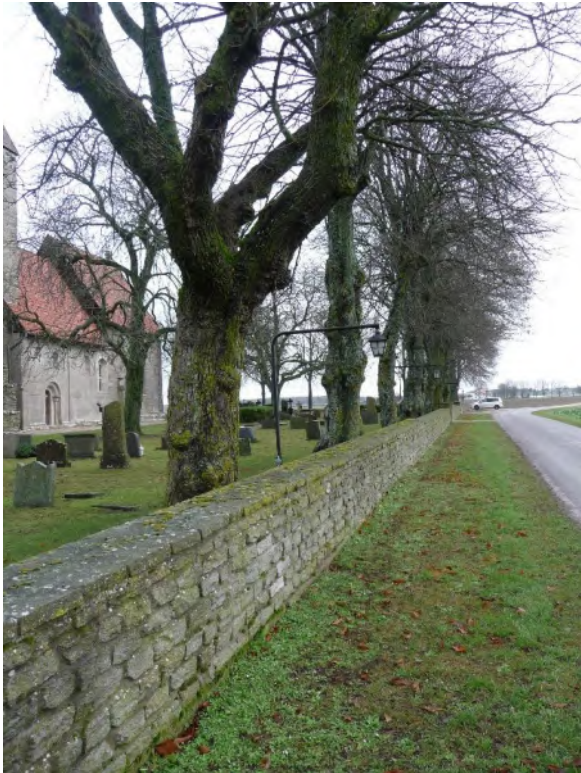
Den södra muren vid landsvägen. Foto ES 2019.

På tre sidor omges kyrkogården av en relativt nylagd stenmur i väster, söder och öster, (i nordväst finns en kort sträcka av en mur av äldre ursprung). Längs med den norra sidan finns en lägre terrassmur och delvis en gles häck av hagtorn.

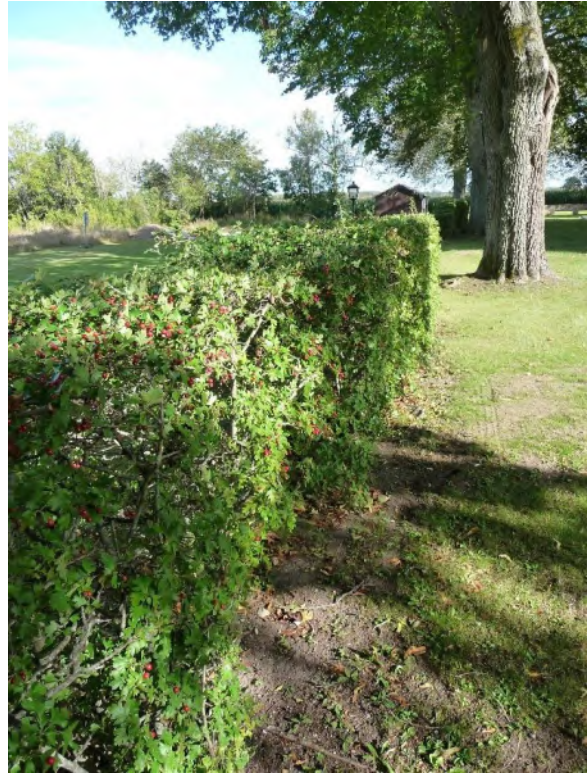
Hagtornshäck vid den norra gränsen. Foto ES 2019.

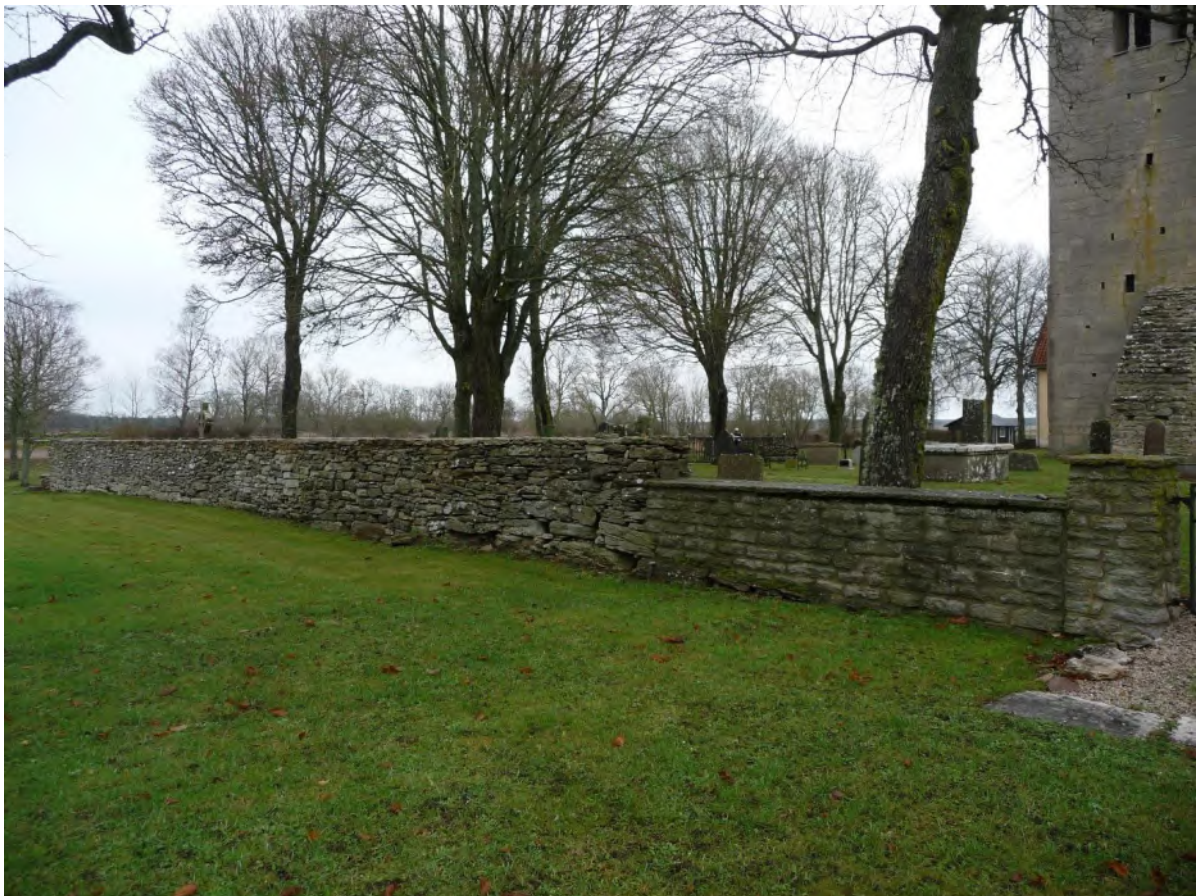
Den västra muren mot prästgårdsparken. Den borte högre delen av muren är av medeltida ursprung. Foto ES 2019.

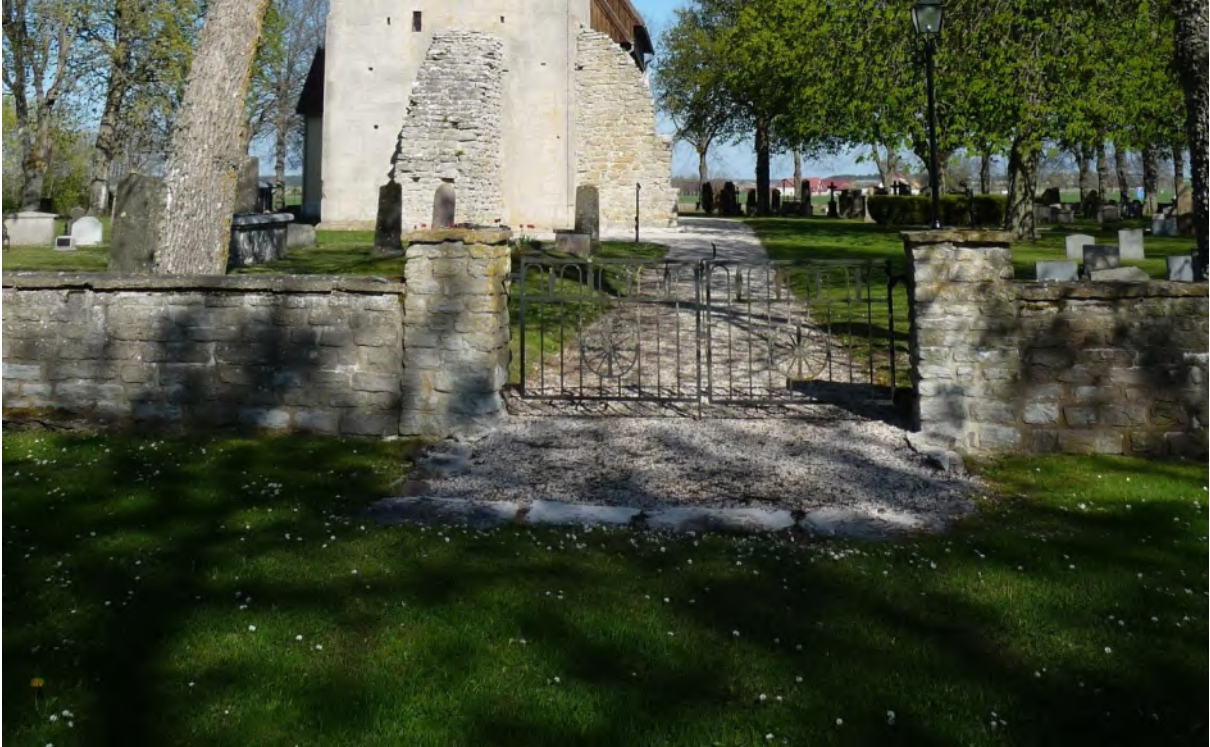
Ingången i väster från prästgårdsparken har dubbla grindar i järn och murade grindstolpar i kalksten. Foto ES 2020.

Kyrkogården har tre ingångar – en åt väster mot prästgården, och två åt söder. Ingången i väster har dubbla järngrindar och grindstolpar i murad kalksten. Under senare delen av 1800-talet fanns här en stiglucka (se bild s 14). De två ingångarna i söder har järngrindar och grindstolpar i murad kalksten. Från ingångarna i väster och söder leder grusgångar fram till kyrkan och längs med dess södra och östra murverk. Belysningen utgörs av två belysningsstolpar, fyra strålkastare riktade mot fasaderna, fyra lyktor vilka hänger över den södra sträckningen av kyrkogårdsmuren, samt en lykta monterad på den södra strävpelaren.

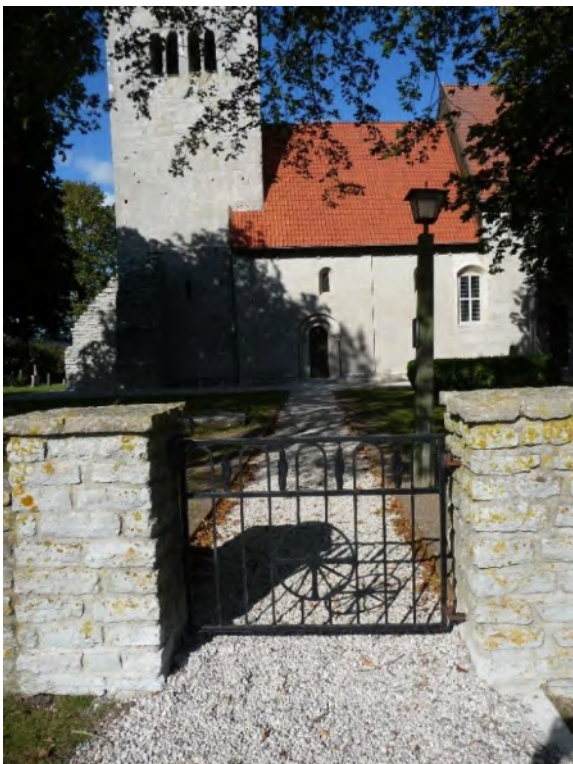
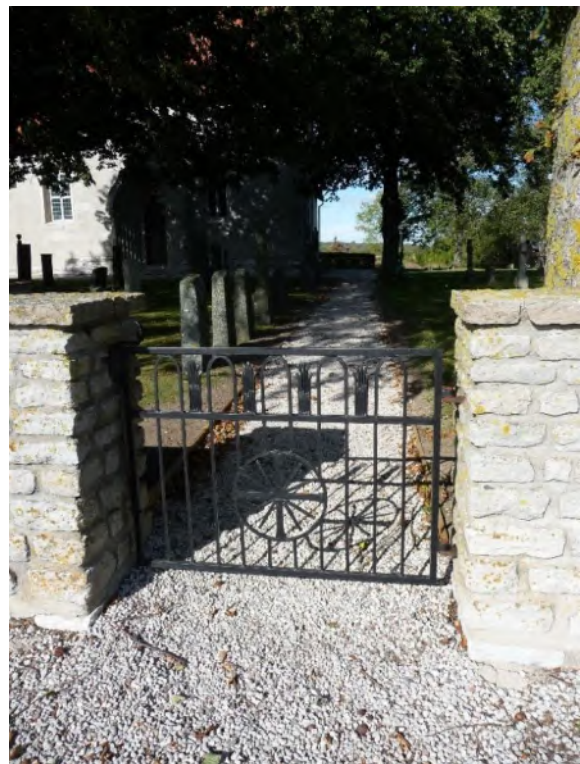
Ingångar från söder med järngrindar och grindstolpar i murad kalksten. Den vänstra bilden visar huvudingången till den södra långhusportalen och den högra bilden visar ingången till den yngre delen av kyrkogården. Foto ES 2019.

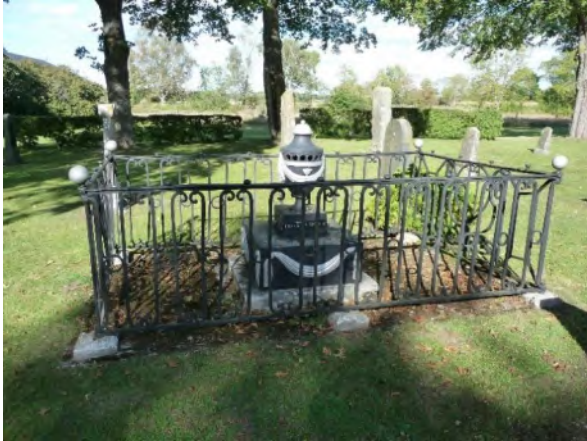
Gravvård i sten och järn omgiven av ett smidesstaket i järn över Anna Dubbe. Den har utpekats som kulturhistoriskt värdefull genom sin ålder, utformning, och person- och lokalhistoria. Foto ES 2019.

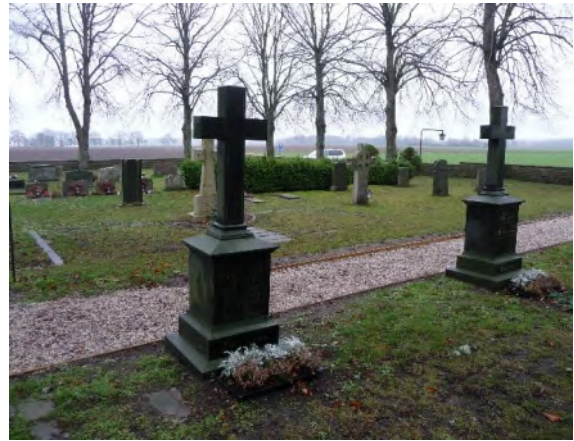
Gravvårdar i svart granit från 1919. De har utpekats som kulturhistoriskt värdefulla genom sin utformning. Det är sällsynt med kors av svart granit. Foto ES 2019.

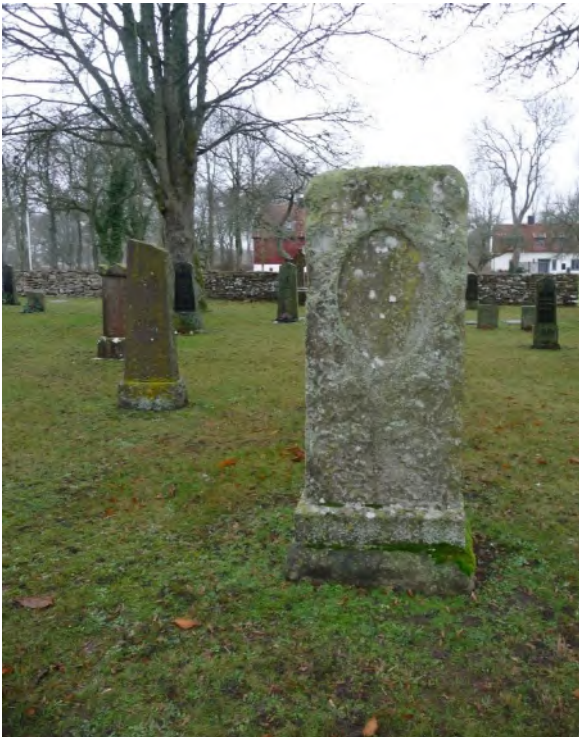
Gravvård i sandsten från ca 1869 över kyrkoherden Jacob Holmberg. Den har utpekats som kulturhistoriskt värdefull genom sin ålder och lokalhistoria.

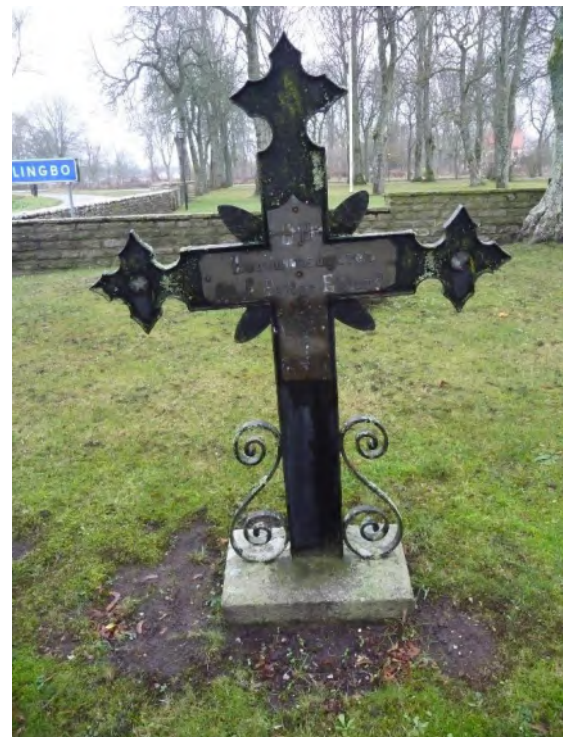
Gravvård av järn från 1906. Den har utpekats som kulturhistoriskt värdefull genom sin utformning. Foto ES 2019.

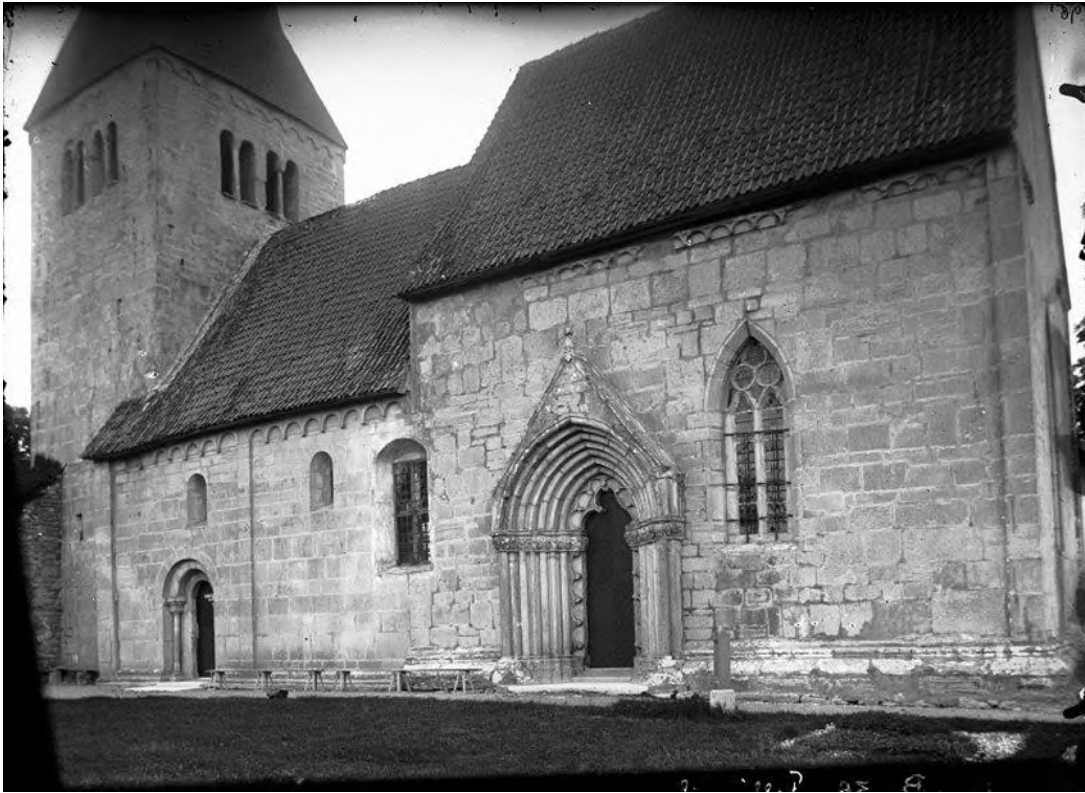
Kyrkans södra fasad. Skillnaden mellan långhusets äldre och korets yngre kvadermurar syns tydligt liksom den skillnad i stenens kvalitet som Carl Georg Brunius omtalade från sitt besök i kyrkan 1862. Foto Olof Sörling, troligen omkring 1890. RAÄ Kulturmiljöbild.

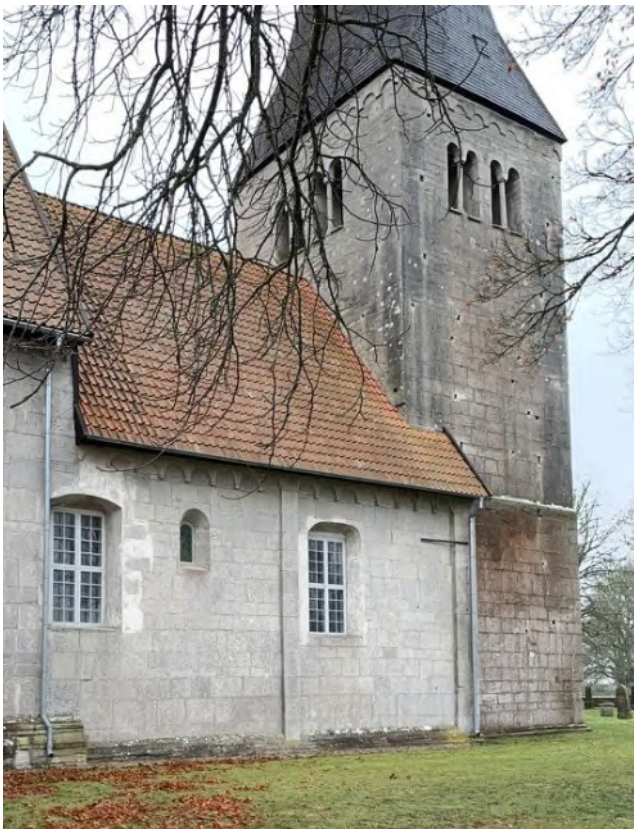
Långhuset och tornet från nordöst. Omfattningen till ett litet ursprungligt fönster ingår i det västra av de två på 1700-talet upptagna stora fönstren. Foto JL 2019.

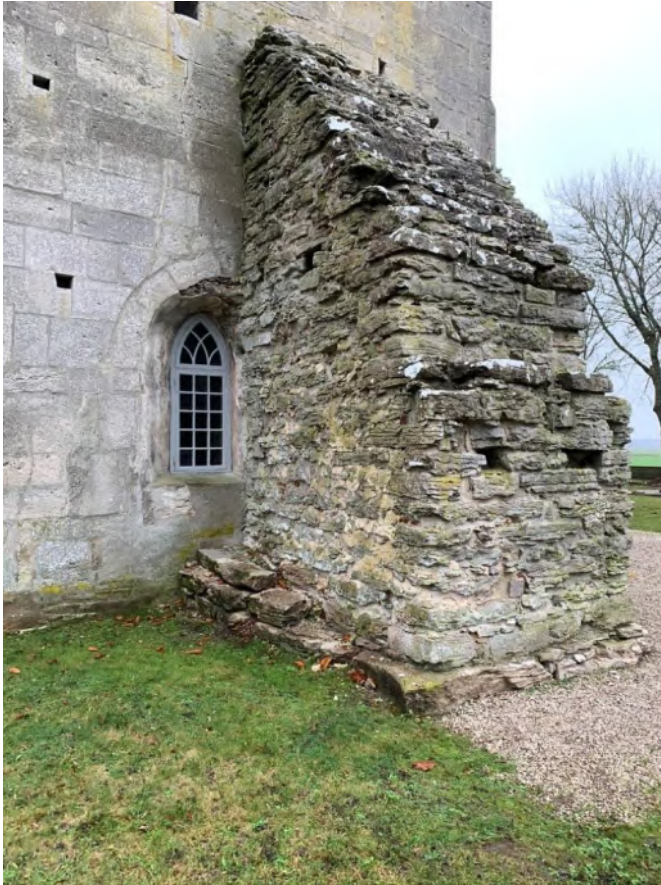
Strävpelare och fönster vid tornets västra sida. Omfattningen kring fönstret hör till en tidigare västportal. Grunden i förhållande till pelarens sneda läge talar för att man först inte avsett att spara öppningen men sedan försökt att spara öppningen. Fönstret tillkom möjligen vid 1800-talets mitt då ringkammaren slutade att användas som magasin. Fönstrets nuvarande form härrör från ca 1870. Foto JL 2019.

Senare förändringar är tillkomsten vid okänd tid av två stora strävpelare vid tornet till följd av sättningar och sprickor i murverket, varigenom västportalen delvis kom att döljas. En viktig, men inte uppmärksammas historik av Lars Magnus Holmbäck 1956 lyfter fram att kyrkan brunnit, varifrån brandspår syns i murverket. Holmbäck daterar branden till år 1607 efter ett inhugget årtal och större kostnader för byggnadsmaterial 1613–14, men årtalet 1587 på korets remstykke i trä samt en glasmålning från 1588 torde möjligen snarare tala för att olyckan inträffat på 1580-talet. Iståndsättningen tog dock mycket lång tid, först mer än ett sekel senare fullföljdes den. Försvenskningpolitiken i slutet av 1600-talet och närheten till Visby hade då ändrat socknens sociala sammansättning, lyfter Holmbäck fram, vilket bidrar till den mer ”fastländska” karaktären på inredningen. Största förändring därefter utgör tillkomsten 1820–21 av en rymlig sakristia vars storlek hänger samman med att den även fungerade som skolsal och hade sockenmagasin inrett i en övre våning. För dessa ändamål försågs sakristian med egen ingång. På 1850-talet införlivades ringkammaren med kyrkorummet efter att tidigare ha utgjort förvaringsrum. Brädväggen i tornbågen revs och senast nu byggdes resterna av den tidigare västportalen om till fönster, som fick nuvarande form ca 1870.

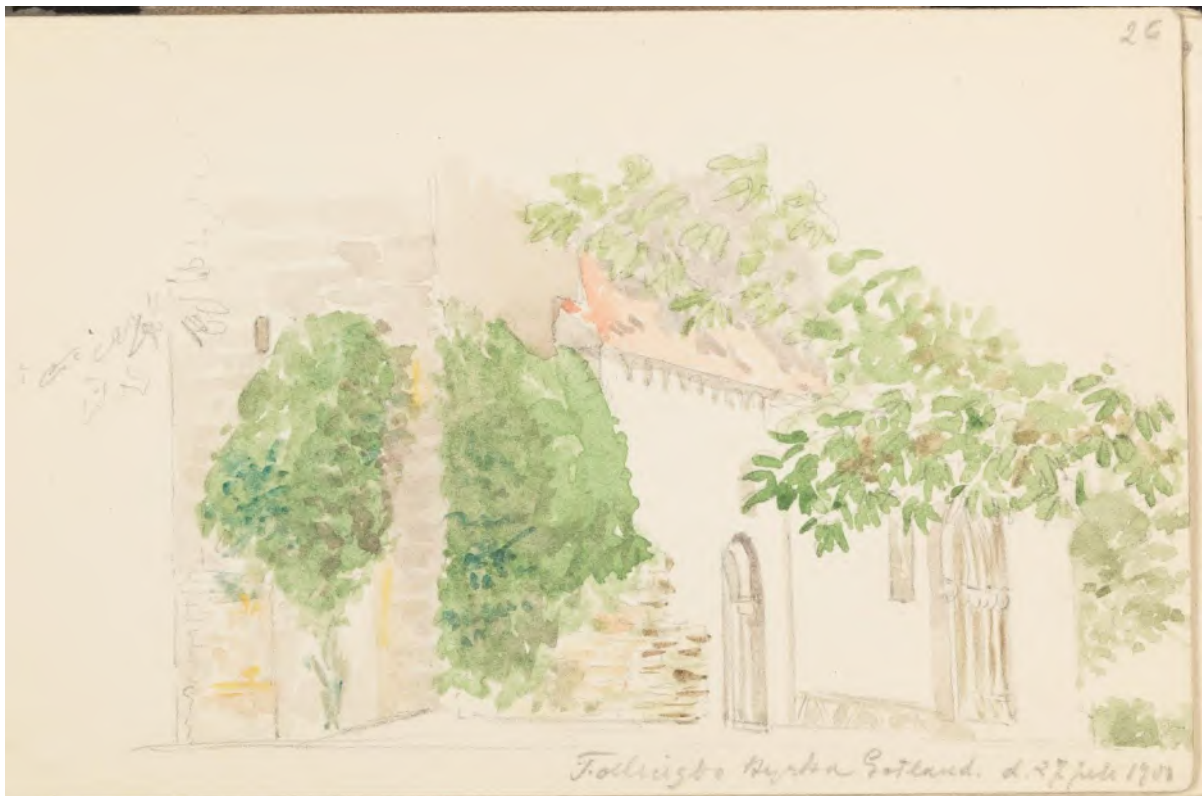
Tornets strävpelare från sydväst år 1900 med en planterad murgröna, avlägsnad år 2000. Teckning av Janna Dorotea Drake af Hagelsrum, UUB Handt. Sv. Skissalbum, Skissbok 2, Alvin.

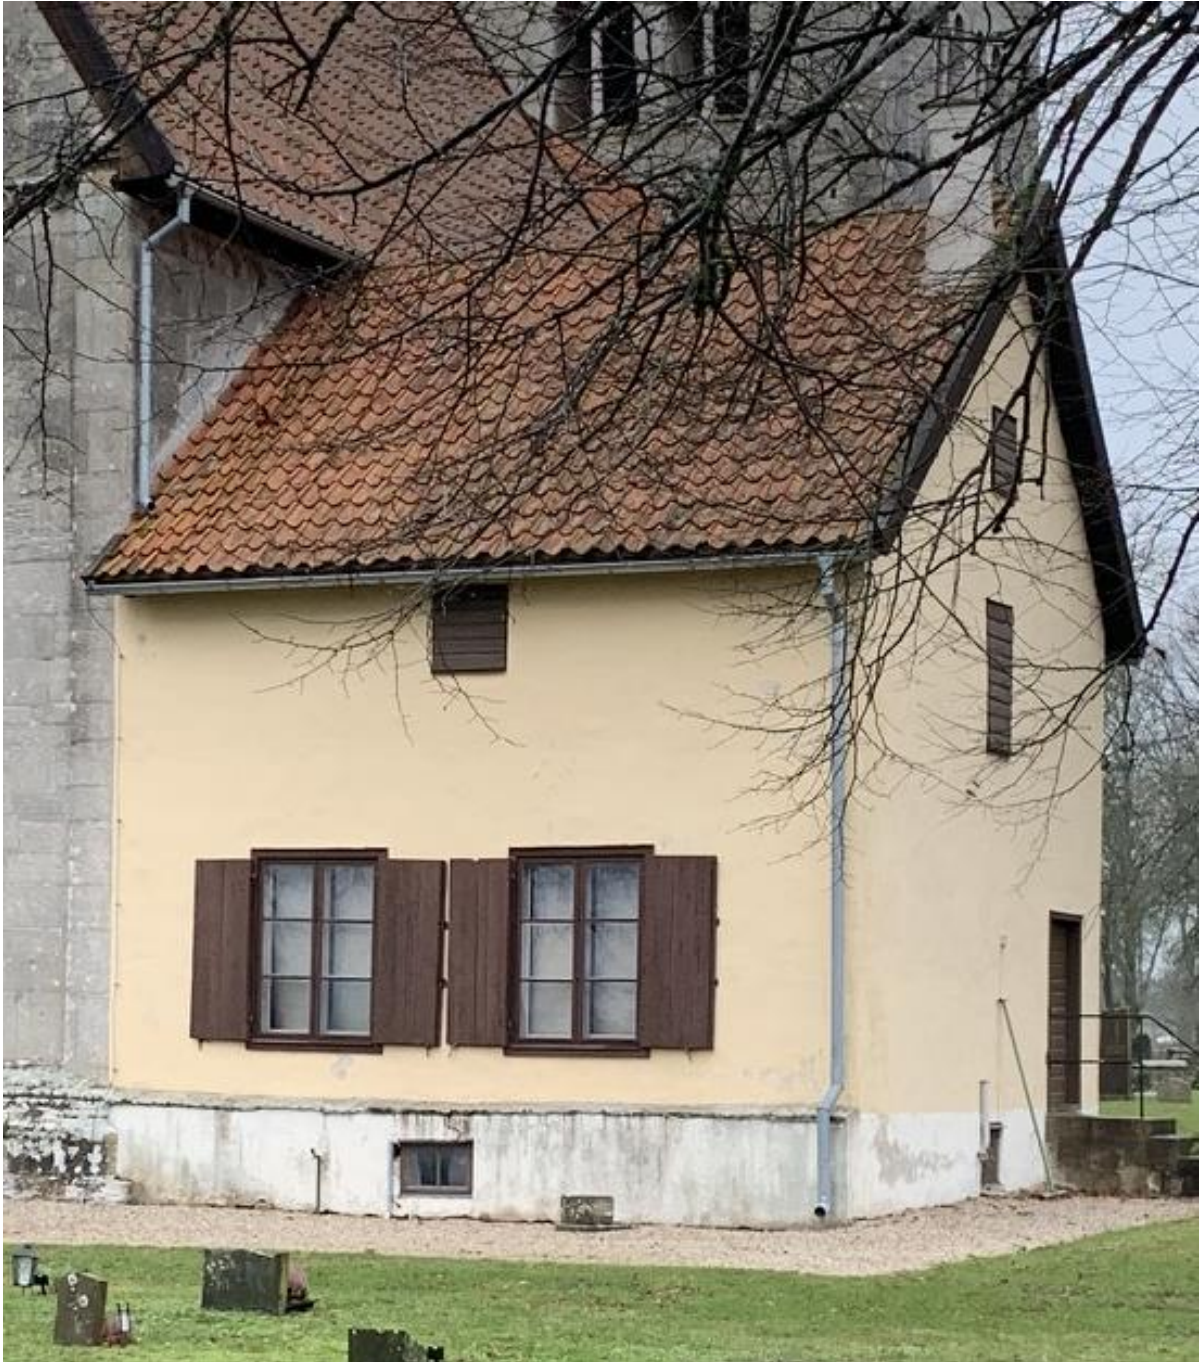
Sakristiebyggnaden från 1821 sedd från nordost. Sakristian innanför de stora fönstren fungerade även som folkskola med ingång genom dörren till höger. Från den nåddes även sockenmagasinet som inrymdes i övervåningen. Foto JL 2019.

Sakristian öppnar sig med en vid dubbeldörr av tidig 1800-talskaraktär mot koret. Dess inre utgörs av ett stort rum med två stora fönster och med skärmar från 1600-talets inredning i koret, sedan 1955-56 fäst vid väggarna. En dörr utifrån leder både till sakristian, som en tid även utgjorde socknens skola, och till dess övervåning som tidigare fungerat som sockenmagasin och nu utgör förvaring för äldre föremål och inredning, liksom den ovanförliggande sakristiasvinden. Korets murverk ligger här blottat i orört skick sedan sakristians byggande med torkad äldre lavpäväxt.

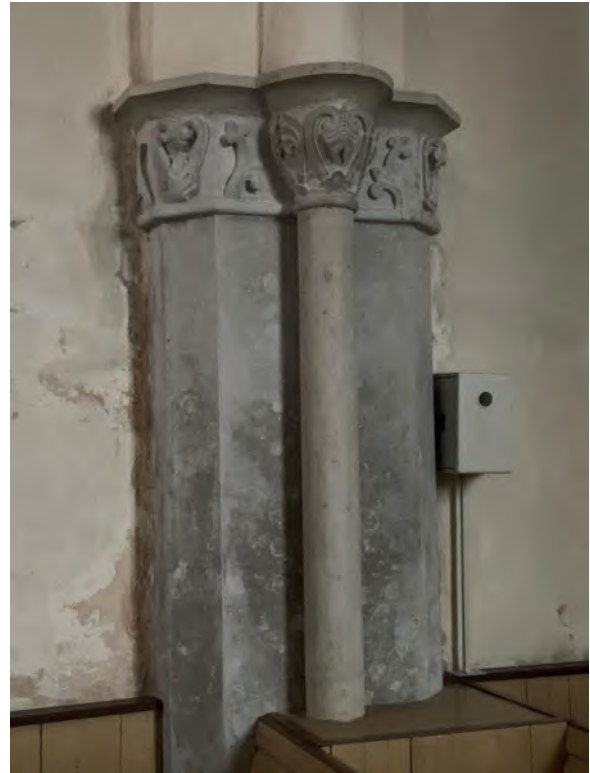
Triumfbågens södra vederlag. Nyhugget på 1950-talet efter det fragmentariskt bevarade brandskadade originalet. Foto JL 2019.

Triumfbågen har dekorativa kapitäl, nyhuggna 1955-56 efter förlaga av de brandskadade originalen. Endast fragment har påträffats av kalkmålningar. Enstaka rutor finns kvar av glasmålningar. En desto större sammanhängande utsmyckning utgör långhusets takmålning från 1690-talet, vilken delvis kom att kompletteras med nya bilder under Erik Olsson Sandas målerikonservering 1955-56.

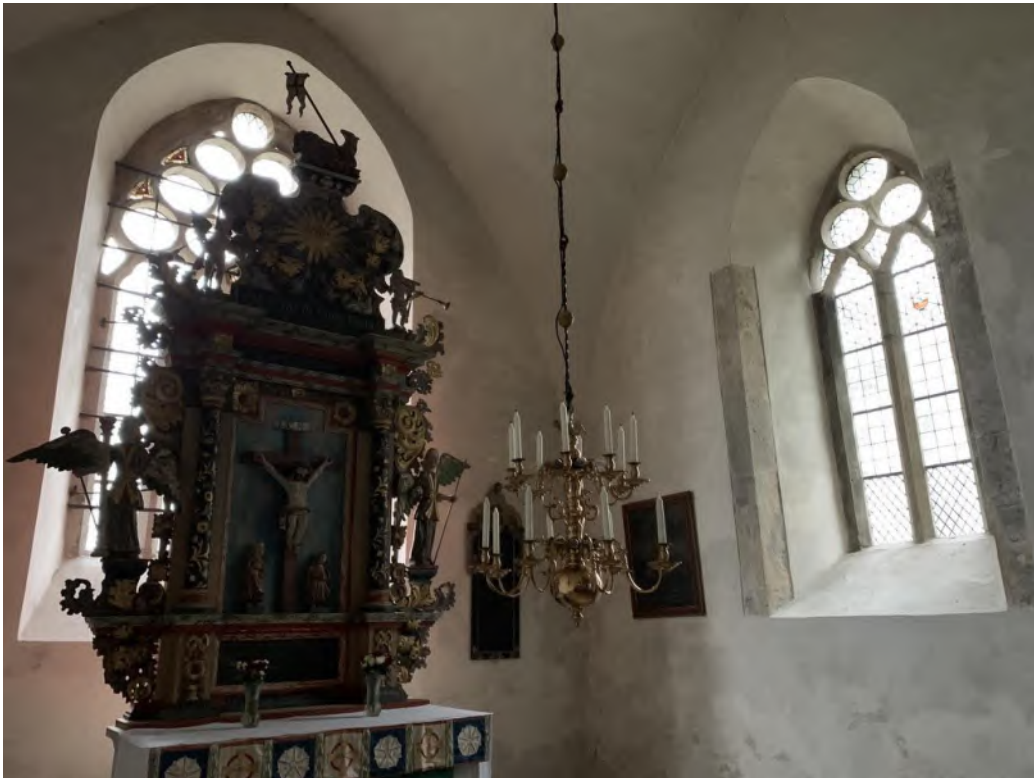
Interiör av koret mot sydöst. Små medeltida glasmålningsrutor har sparats i masverkens svicklar. I södra fönstret glasmålning från 1588. Altartavlan sannolikt av Johan Hernell 1746. Foto JL 2019.

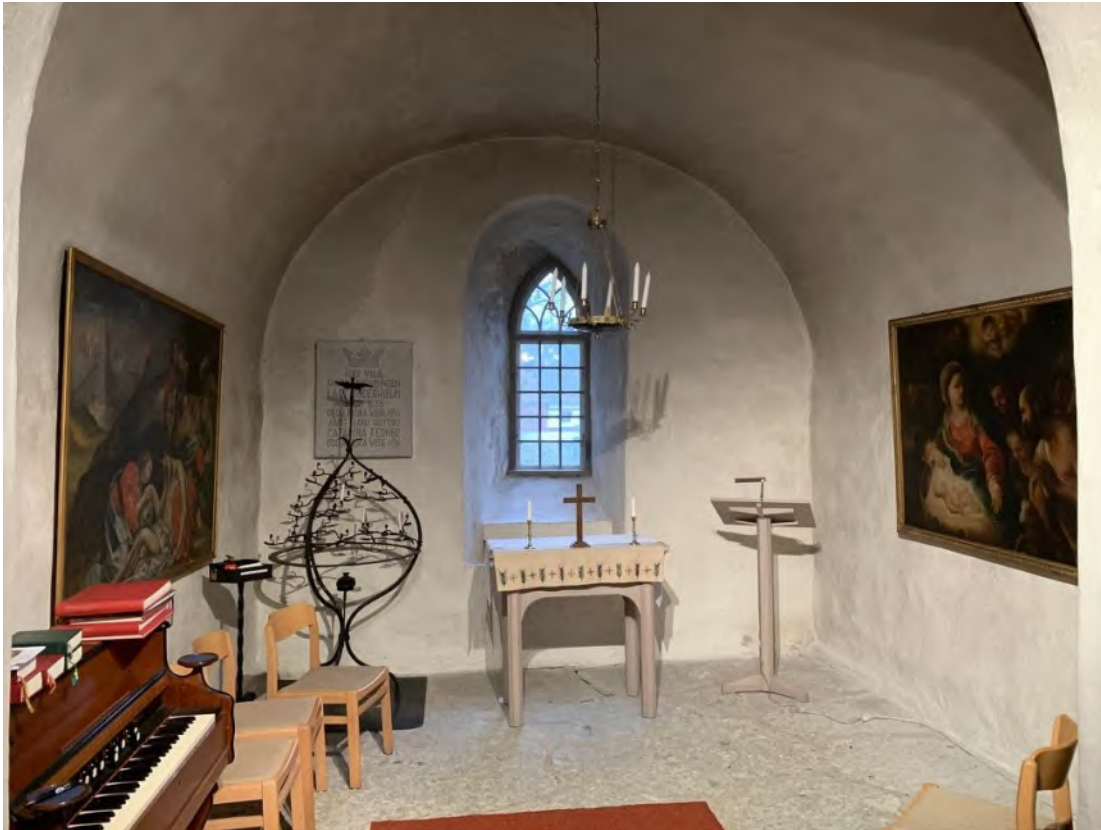
Interiör av kapellet i ringkammaren mot väster. Fönstret placerat i den tidigare västportalens norra del. Foto JL 2019.

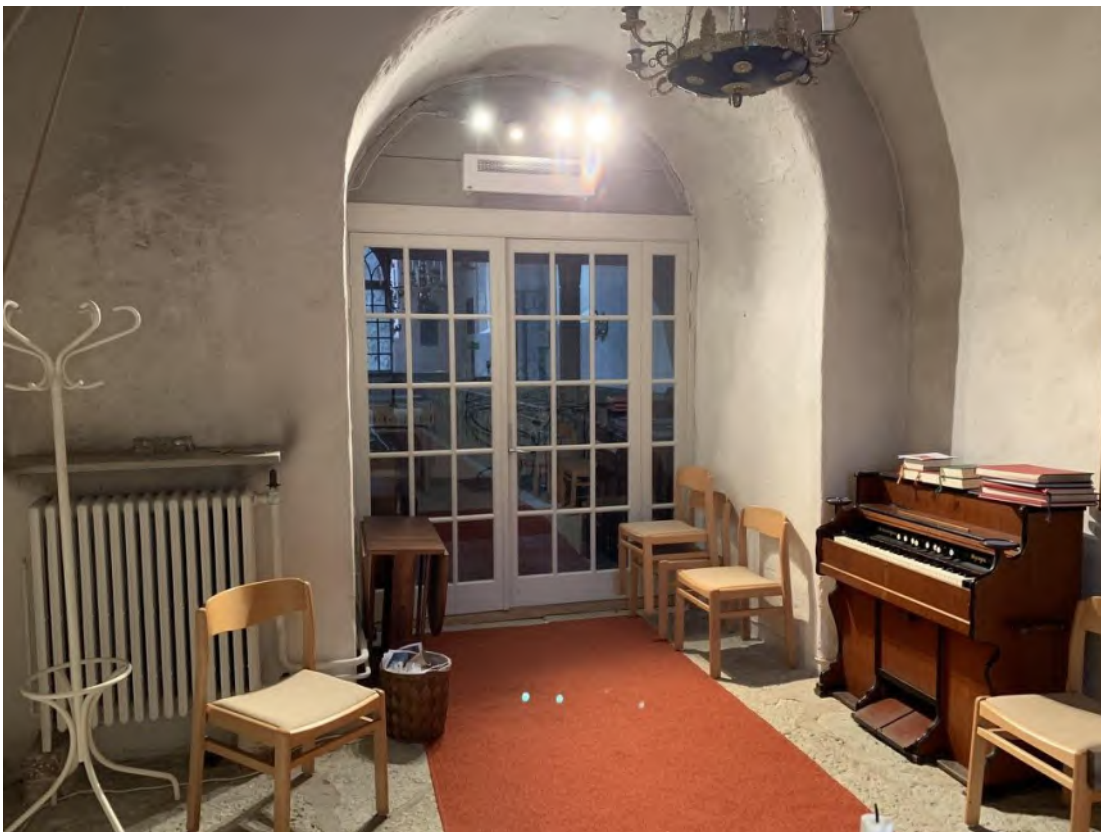
Interiör av kapellet i ringkammaren mot öster. Glaspartiet i tornbågen tillkom 2007. Foto JL 2019.

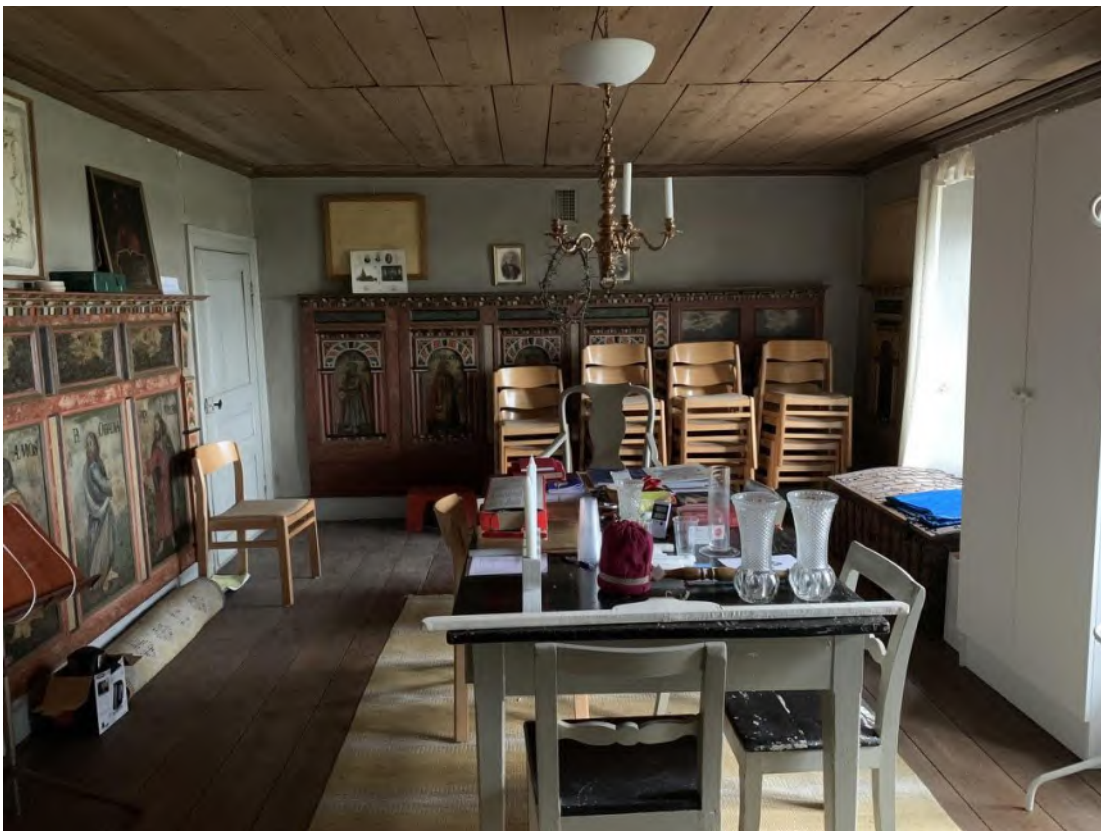
Sakristian, interiör mot norr. Väggnanelerna av äldre bänkskärmar uppsattes 1955–56. Foto JL 2019.

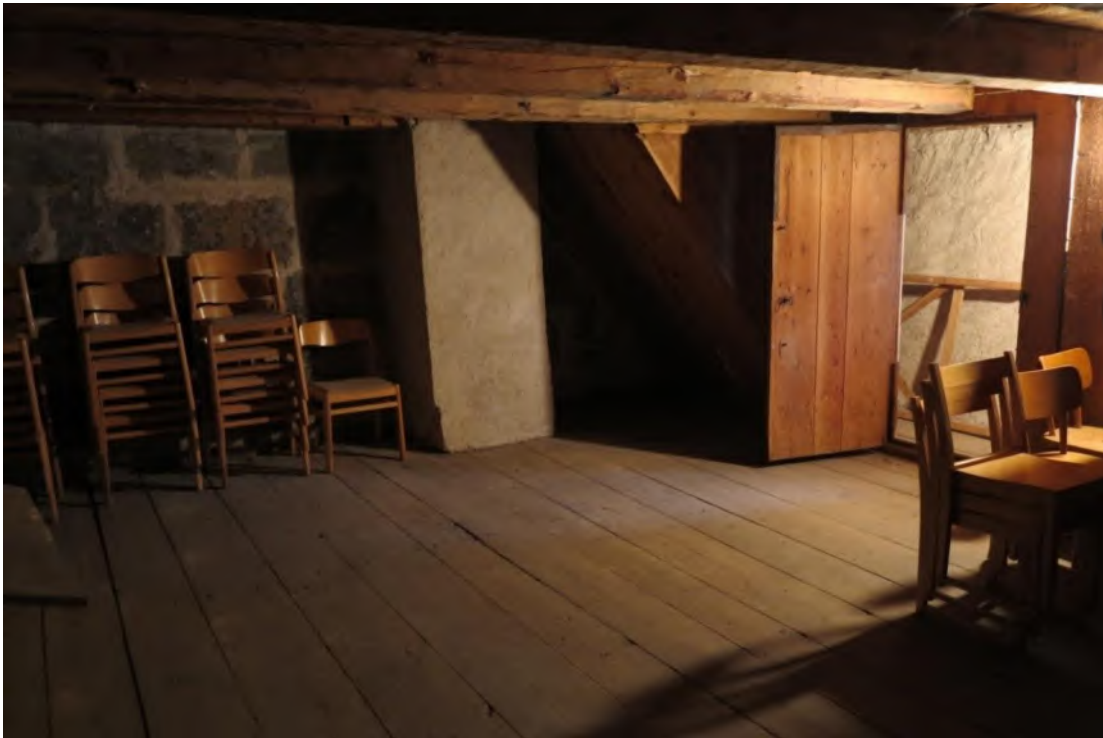
Sakristiebyggnadens övervåning, tidigare sockenmagasin. I fonden korets norra mur med bevarad lavpäväst från 1821. Foto JL 2019.

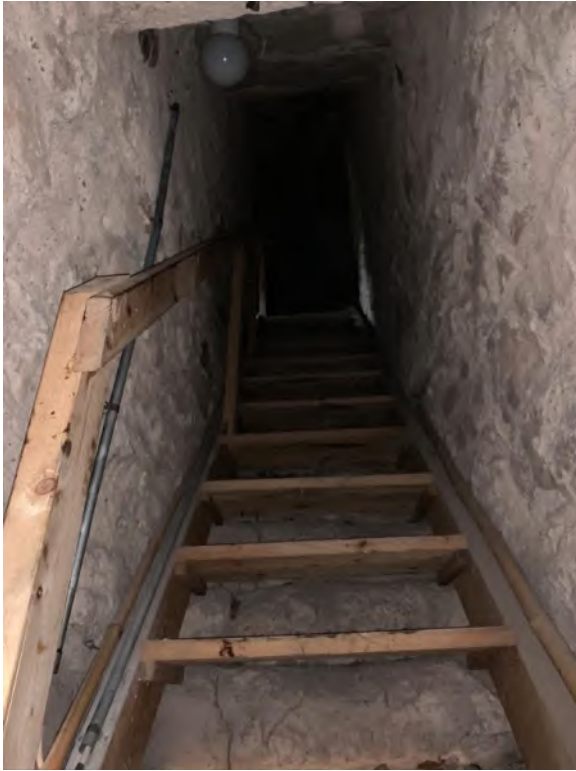
Trappa i tornets södra mur med trästeg ovanpå de starkt skadade murade stegen, sedd uppåt åt väster.
Foto JL 2019.

Kyrkans vind nås från en rak trappa med uppgång från långhuset. En trätrappa ovanpå de ursprungliga murade stegen har sänkt dess tidigare ansenliga höjd under ett sluttande sammanhängande tak av ovanligt slag i jämförelse med de annars brukliga stegformade taken. En långsgående spricka som klyver taket har sannolikt samband med de sättningar i murverket som motiverade strävpelarnas tillkomst. Trappans övre mynning har rester av huggen omfattning. En igensatt nisch som tidigare vett in mot långhuset talar för att våningen utgjort en emporvåning, det vill säga en läktarvåning eller kapell med sikt mot altaret och kyrkorummet. Flera bjälklag har tidigare delat den höga tornvåningen där trätrappor för upp till klockrummet och tornhuven. Långhusvindens takstol innehåller äldre virke i högre grad än korets till stora delar i sen tid förnyade takstol. Den omtalade branden talar dock för att takstolen inte torde kunna vara medeltida. Vägg saknas mellan vindarna. Korets västra gavelparti är helt förnyat på 1950-talet till formen en kopia av det tidigare i korsvirkesteknik.

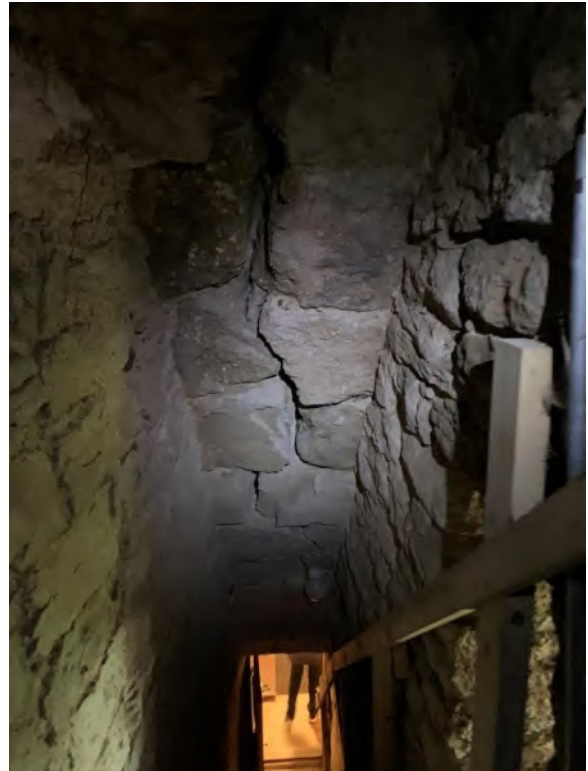
Trappa i tornets södra mur, sedd nedåt mot öster.
Taket i trapploppet, utformat som sluttande plant tak istället för med annars gängse trappstegsformat tak.
Längsgående spricka avspeglar sättningar i murverket.
Foto JL 2019.

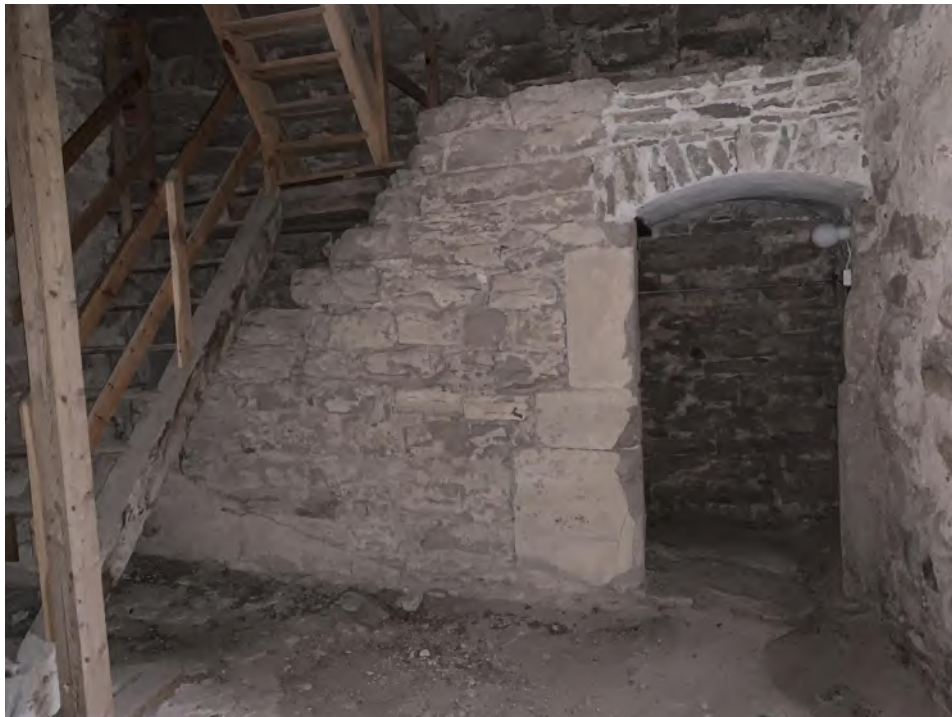
Tornets första övervåning sedd mot söder med mynning från murtrappan. Öppningen försedd med huggna poster och möjligen spår av stängningsanordning. Valvet över öppningen ommurat 2000 efter ras. Till vänster syns trätrappor placerade ovanpå en tidigare murad trappa upp till nästa våning, vars försvunna bjälklag låg i nivå med den murade avsatsen. Foto JL 2019.

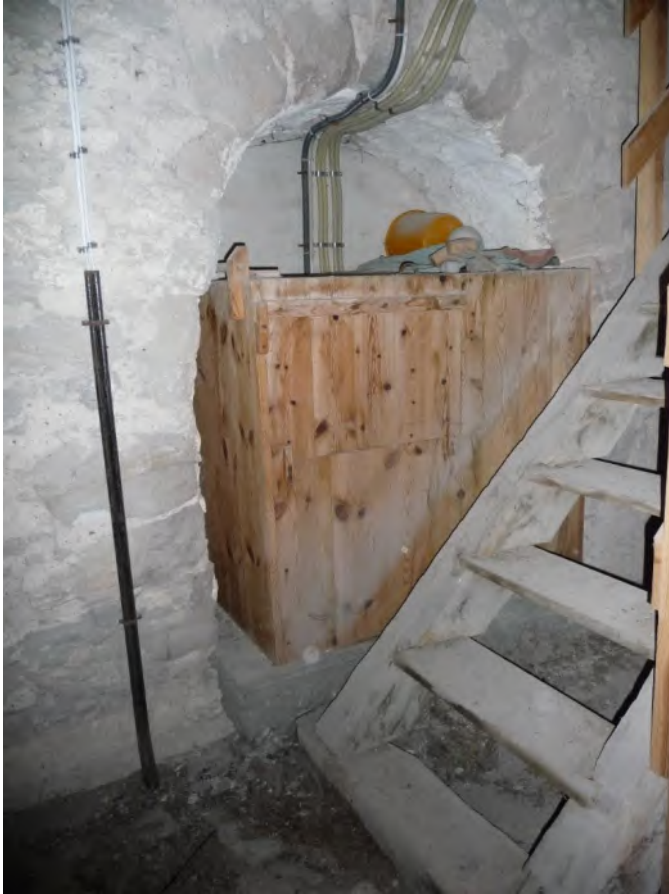
Tornets första övervåning sedd mot öster. Ursprunglig öppning mot långhuset i nivå med långhusfönstren. Förmodligen en emporöppning, det vill säga öppning med fri sikt mot altaret från ett kapell eller avskild kammare i tornet eller utgång till läktare i långhuset av ett slag som på Gotland annars endast är känd från Visby. Igenmurad, troligen sedan 1950-talet, som ersättning för tidigare brädvägg. Ianspråktagen som teknikutrymme och sannolikt på 1990-talet försedd med nuvarande betongplatta och träinbyggnad. Foto ES 2019.

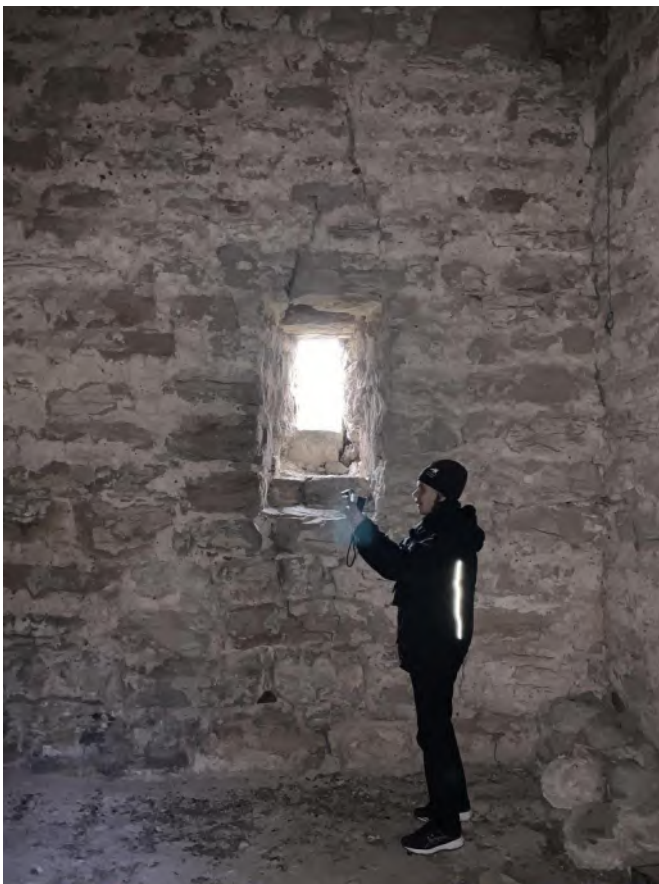
Tornets första övervåning sedd mot väster. Foto JL 2019.

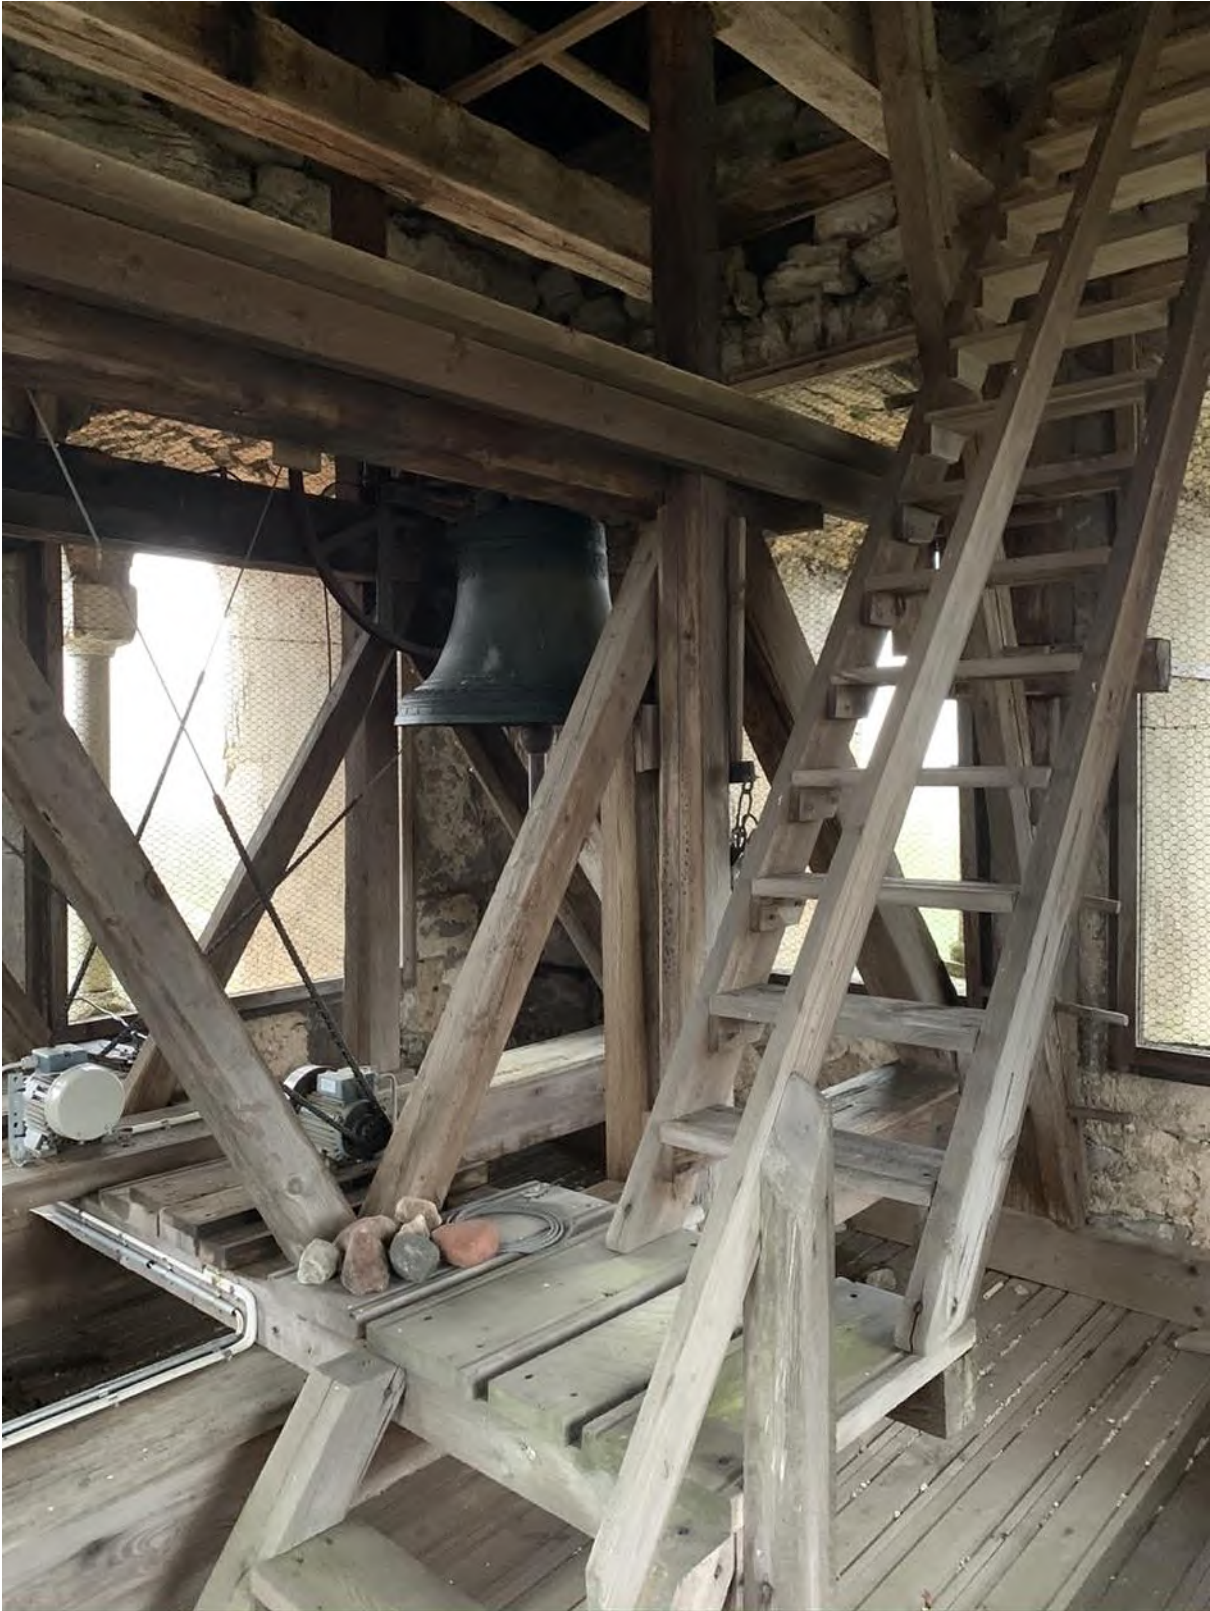
Klockvåningen sedd mot sydöst. I förgrunden stenar för kimning. Foto JL 2019.
