Follingbo kyrka

Karaktärisering 2019

Gotlands
Museum

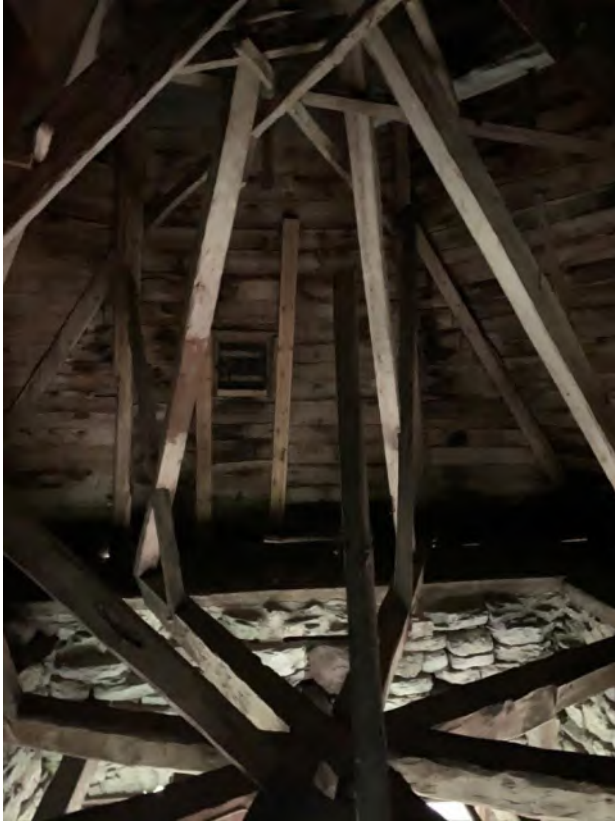
Tornhuvens konstruktion. Foto JL 2019.

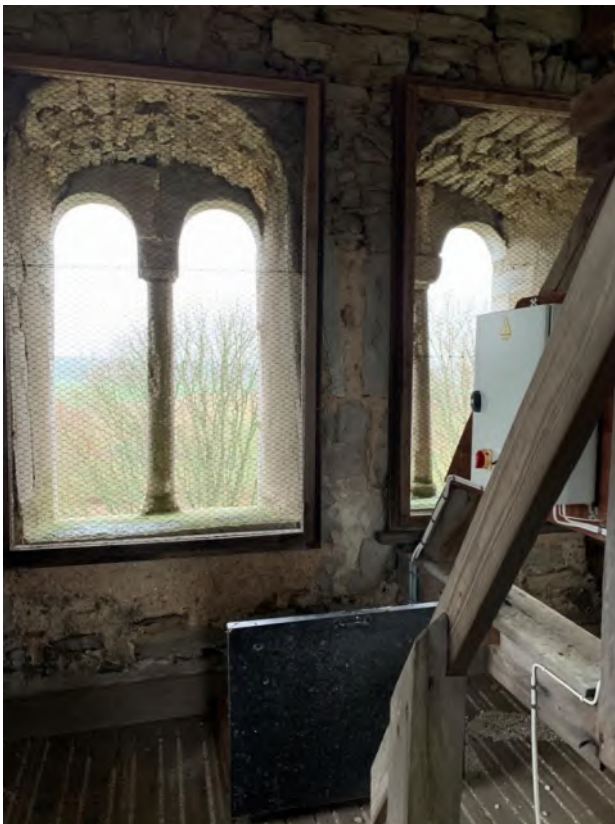
Klockvåningen sedd mot norr med ljudgluggarna sedda inifrån. Foto JL 2019.

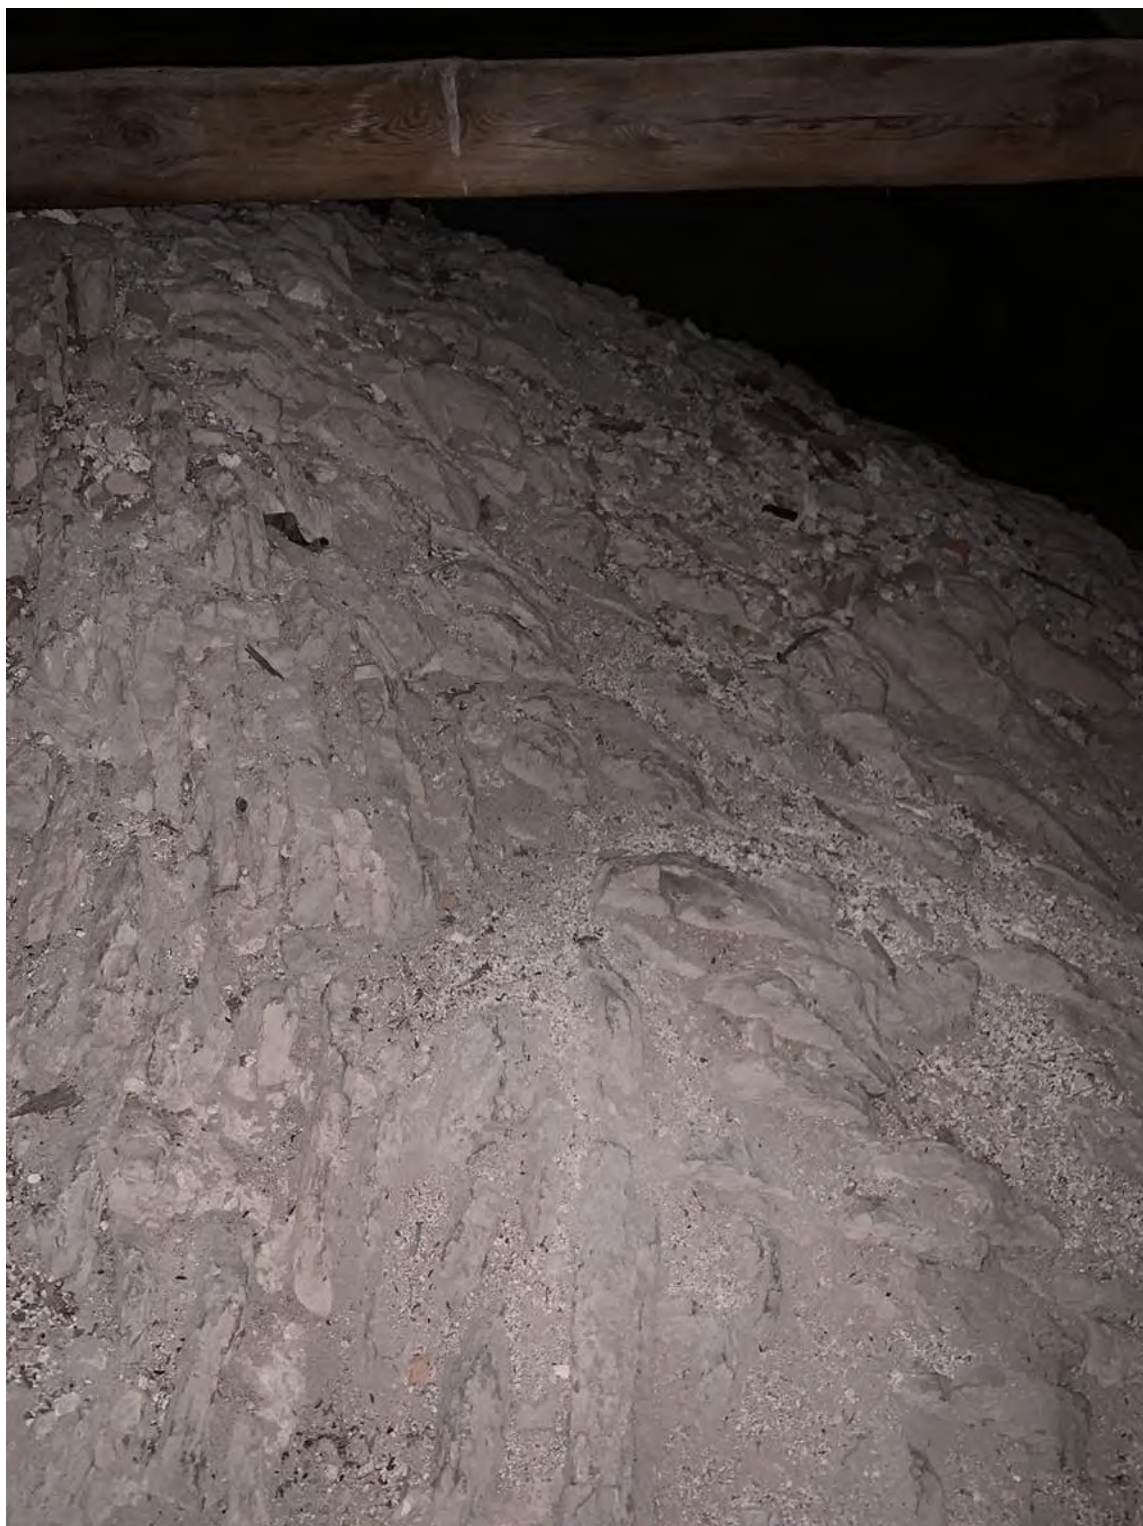
Korvalvets ovansida. Foto JL 2019.

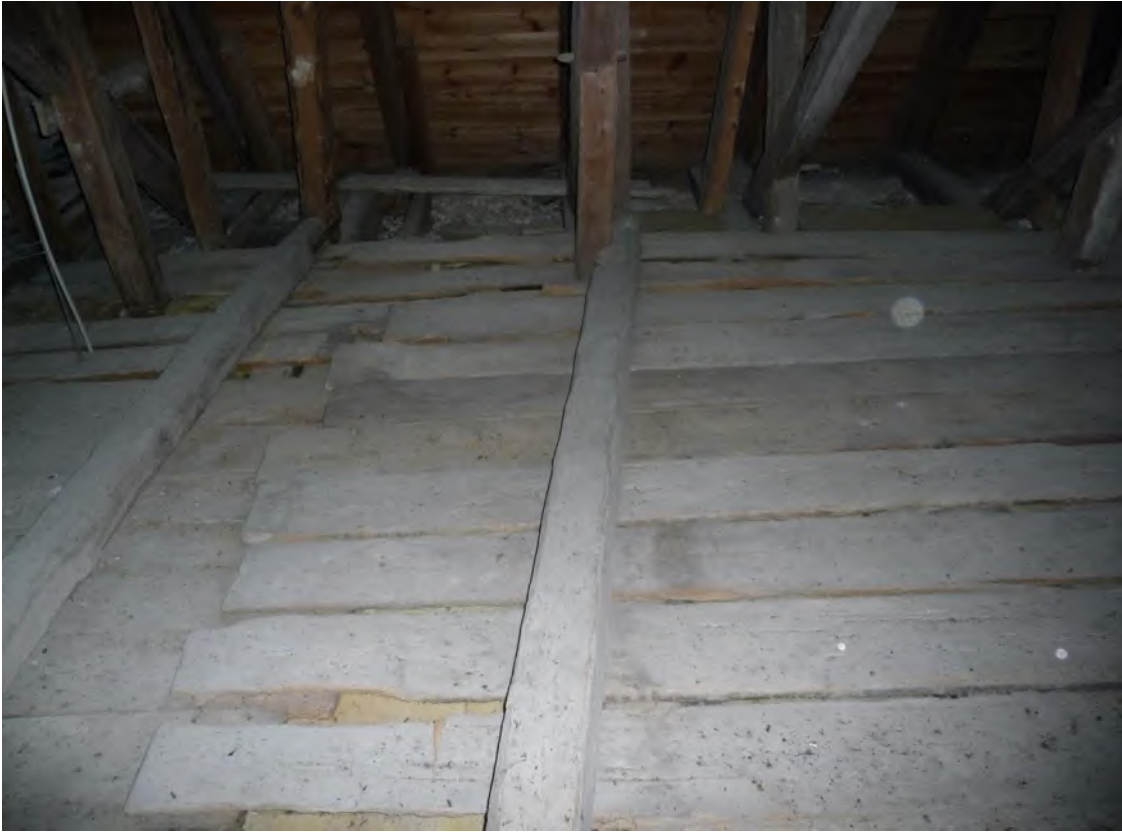
Ovansidan av långhusets innertak. Foto ES 2019.

Kyrkans vind nås från en rak trappa med uppgång från långhuset. En trätrappa ovanpå de ursprungliga murade stegen har sänkt dess tidigare ansenliga höjd under ett sluttande sammanhängande tak av ovanligt slag i jämförelse med de annars brukliga stegformade taken. En långsgående spricka som klyver taket har sannolikt samband med de sättningar i murverket som motiverade strävpelarnas tillkomst. Trappans övre mynning har rester av huggen omfattning. En igensatt nisch som tidigare vett in mot långhuset talar för att våningen utgjort en emporvåning, det vill säga en läktarvåning eller kapell med sikt mot altaret och kyrkorummet. Flera bjälklag har tidigare delat den höga tornvåningen där trätrappor för upp till klockrummet och tornhuven. Långhusvindens takstol innehåller äldre virke i högre grad än korets till stora delar i sen tid förnyade takstol. Den omtalade branden talar dock för att takstolen inte torde kunna vara medeltida. Vägg saknas mellan vindarna. Korets västra gavelparti är helt förnyat på 1950-talet till formen en kopia av det tidigare i korsvirkesteknik.

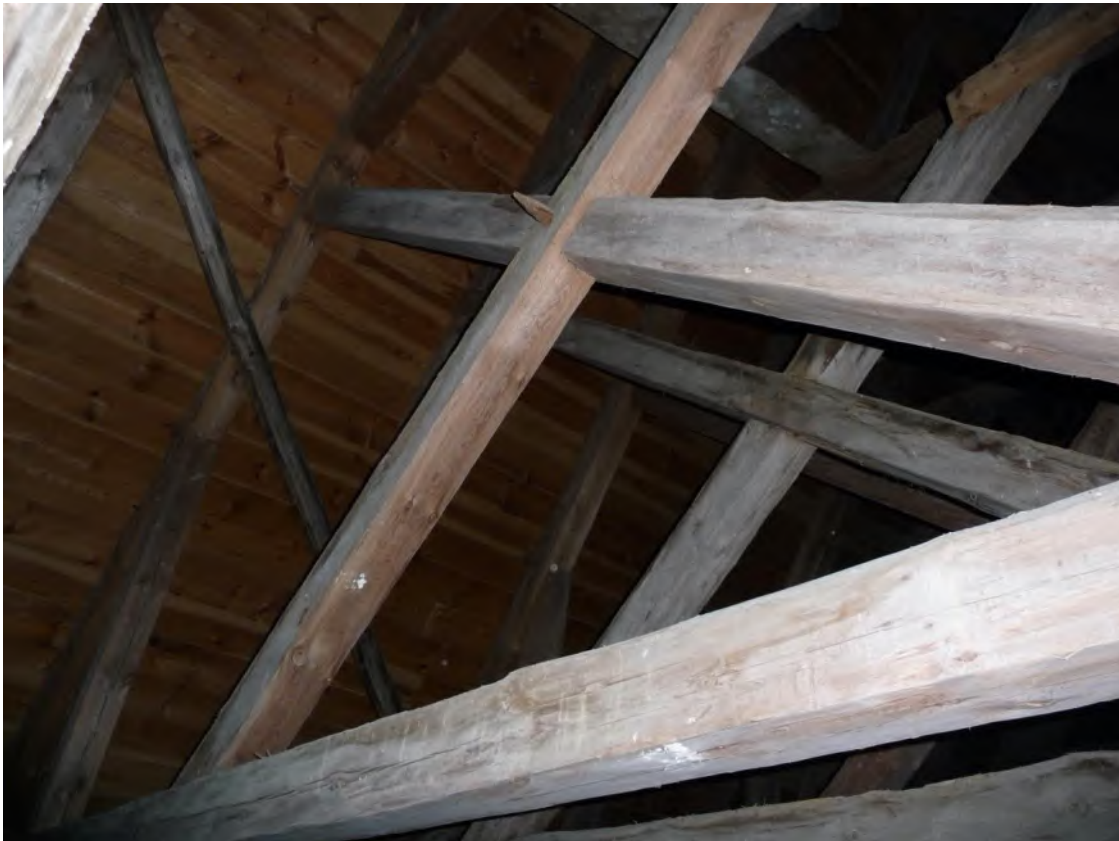
Takstol över långhuset. Foto ES 2019.

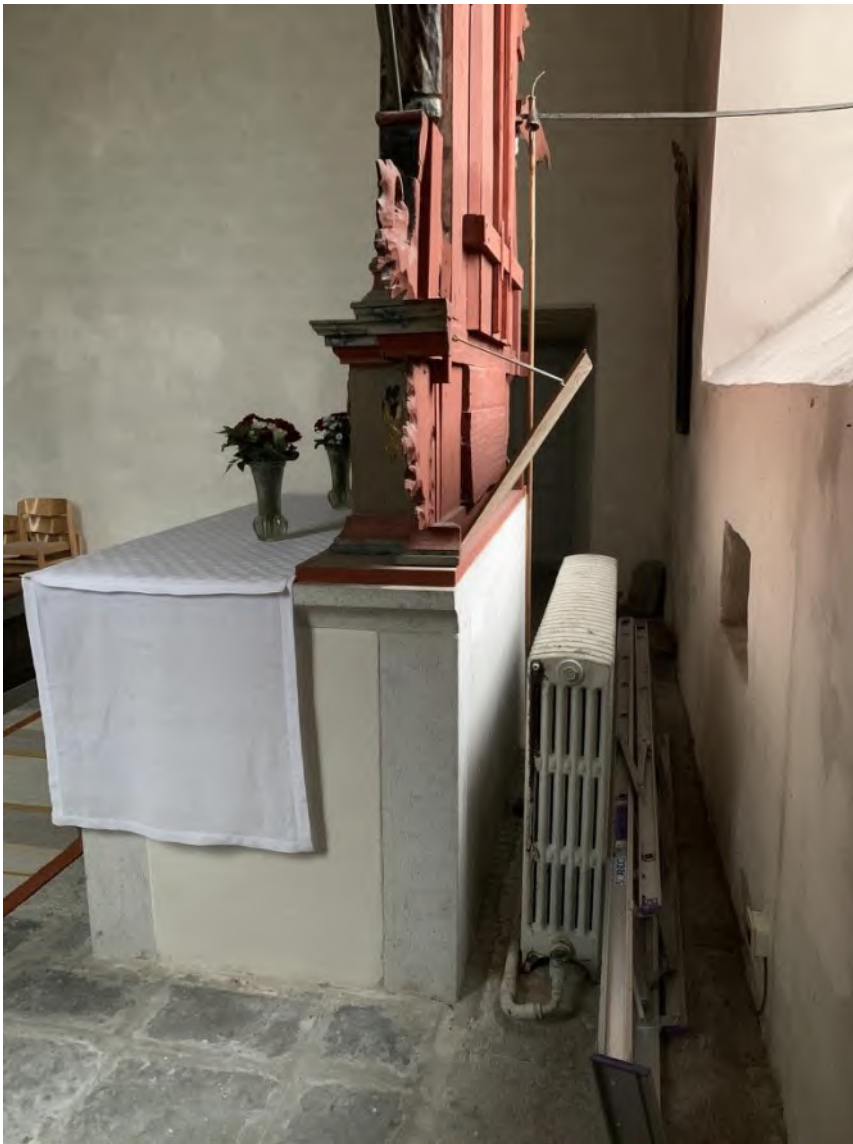
Altaret, i sin nuvarande form sedan 1955-56, samt altartavlan av trä från 1646 med rödmålad baksida. I muren bakom altaret en dold förvaringsnisch. Foto JL 2019,

Kyrkans murade stenaltare härrör från restaureringen 1955–56 som en fri rekonstruktion av det ursprungliga. Altartavlan i trä är från 1744–46. Altarringen från 1955–56 ersatte en äldre, troligen från 1800-talet varav delar med balusterdockor förvaras i kyrkans magasin. Av kyrkans nischer finns endast bevarade en bakom altaret och en, från 1821, i gången till sakristiedörren. Nischens dörr härrör från en äldre nisch, möjligen förstörd vid sakristians tillkomst. Predikstolen tillverkades på 1610-talet för Visborgs slottskyrka och kom till Follingbo 1684, några år efter slottets rivning. Den målades efter uppsättandet och på 1700-talet. Den slutna bänkinredningen från 1600-talets slut har olika radavstånd på södra och norra sidan och fick bekvämare säten 1955–56. Målade skärmar från tidigare bänkar i koret är uppsatta i sakristian. Läktaren från 1700-talets förra hälft, utvidgad 1857, har målningar av Johan Weller 1771–72.

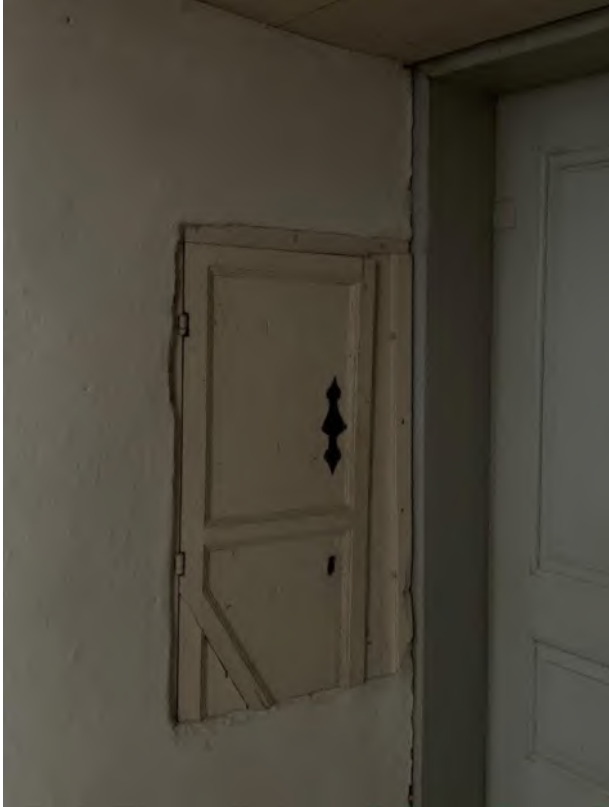
Väggsåp i öppningen till sakristians ingång från koret. Återanvända dörrar sannolikt från medeltida ej bevarad nisch med spetsig överdel, förmodligen på samma plats som sakristieingången togs upp. Foto JL 2019.

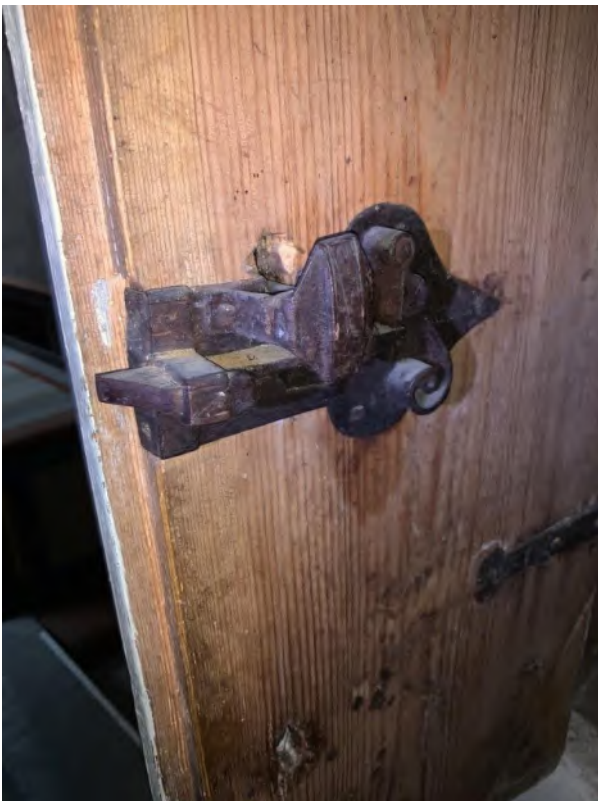
Lås till dörren i väggsåpet vid ingången till sakristian. Foto JL 2019.

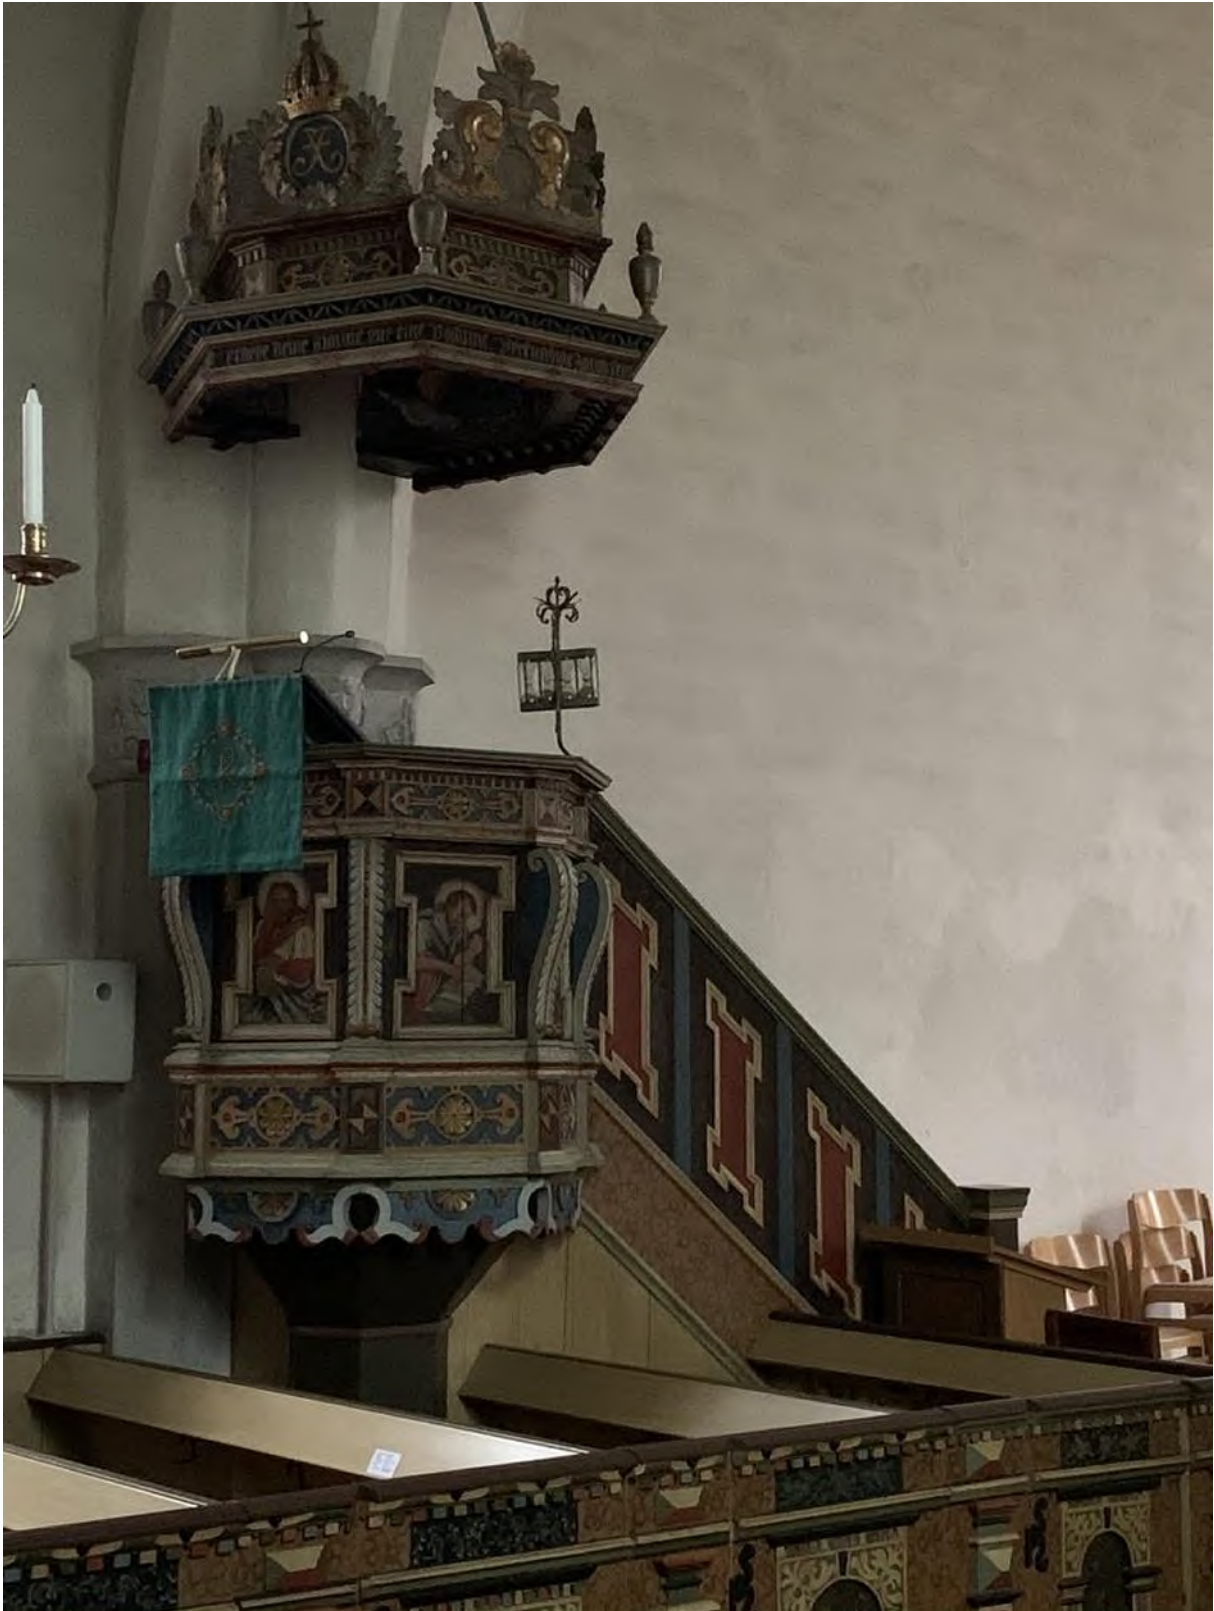
Predikstol, tillverkad i början av 1600-talet och ursprungligen i Visborgs slottskyrka. 1684 uppsatt i Follingbo och målad på 1600- och 1700-talet. Trappa från 1956. Foto JL 2019.

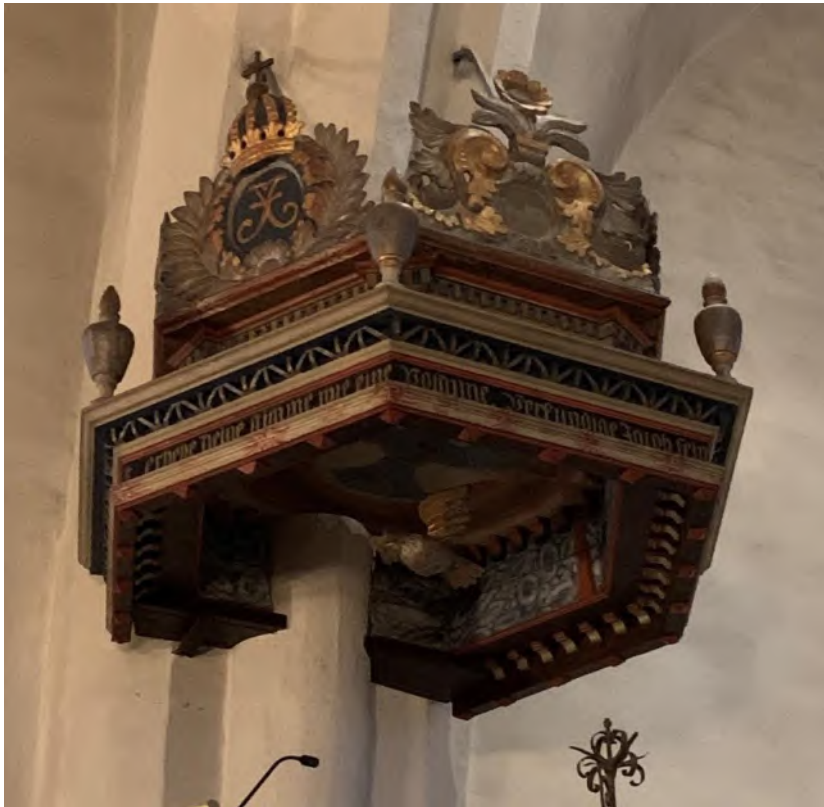
Predikstolens ljudtak. De krönande kartuscherne ett tillägg av Johan Hernell 1750. Foto JL 2020.

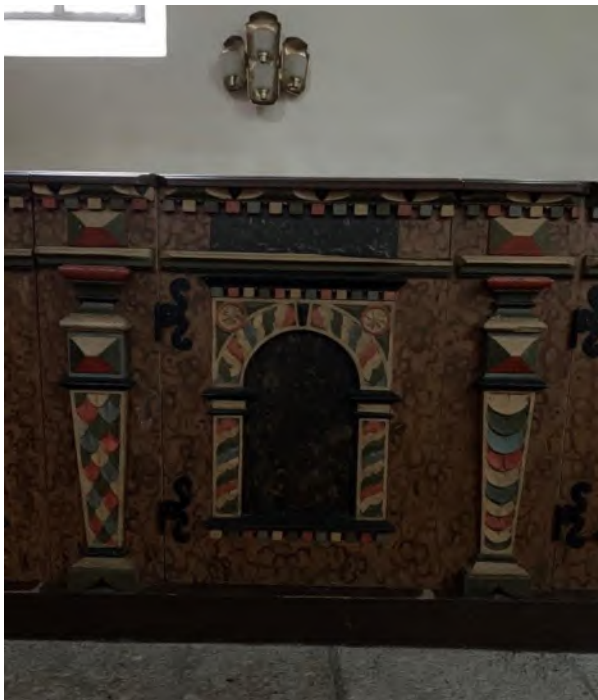
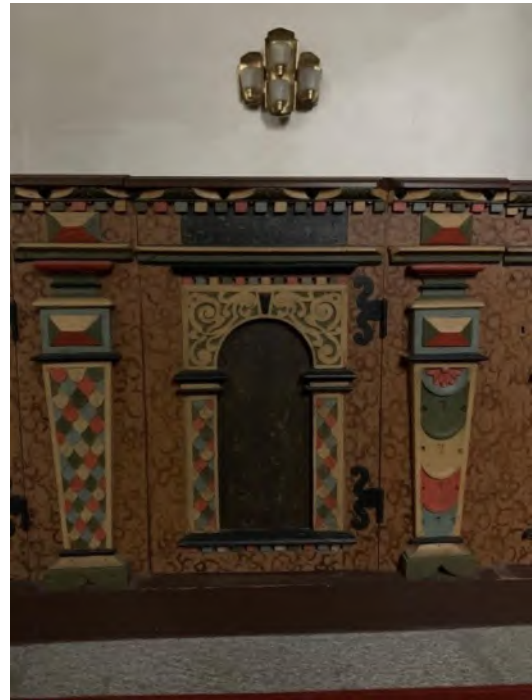
Bänkinredning från 1600-talets senare hälft. Till vänster norra sidans, kvinno- och södra sidans bänkar, med bredare bänkdörrar, till höger södra sidans, manssidans bänkar, med smalare. Foto JL 2019.

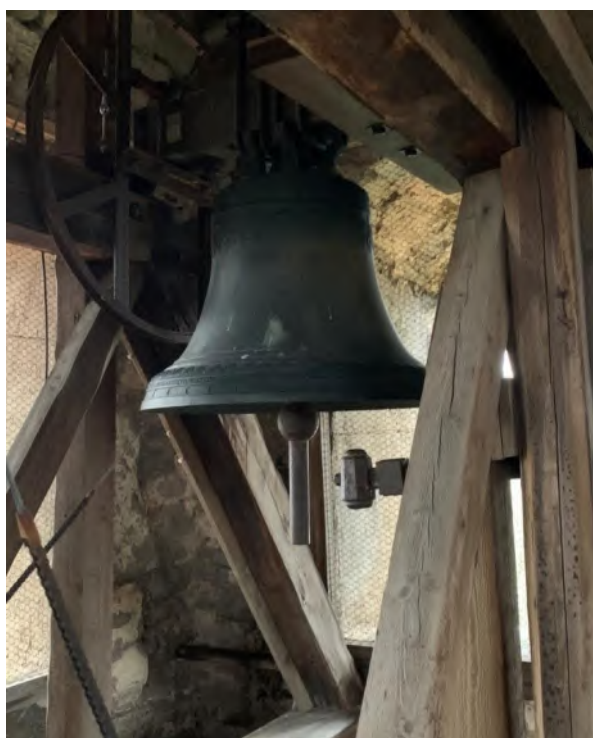
Klocka, gjuten av Gerhardt Meyer i Stockholm 1699 sedan dess föregångare spräcktes under Karl XI:s likringning. Foto JL 2019.

Nummertavlorna är utförda i mitten av 1700-talet, förlängda nedåt 1955. Kormattan ”Polstjärnan” och altarmattan formgivna av Barbro Sandell. Fattigstocken är från 1600-talet. En ljuskrona skänktes 1910, dopfatet 1955-56 och ljusbäraren 1997. På murarna i kapellet i ringkammaren hänger en oljemålning av Maria Charlotta Eberhardt 1832, skänkt av prinsessan, och en målning från 1700-talet, troligen kopior av äldre italienska och franska mästare. Där hänger även en minnestavla i sten från 1957 över Lars Söderhielm, formad av Bertil Nyström och Henna Karlsson. Gravhällar i kyrkans västra del är medeltida, bland annat från 1300-talet. Klockorna i tornet är gjutna 1699 och 1952.

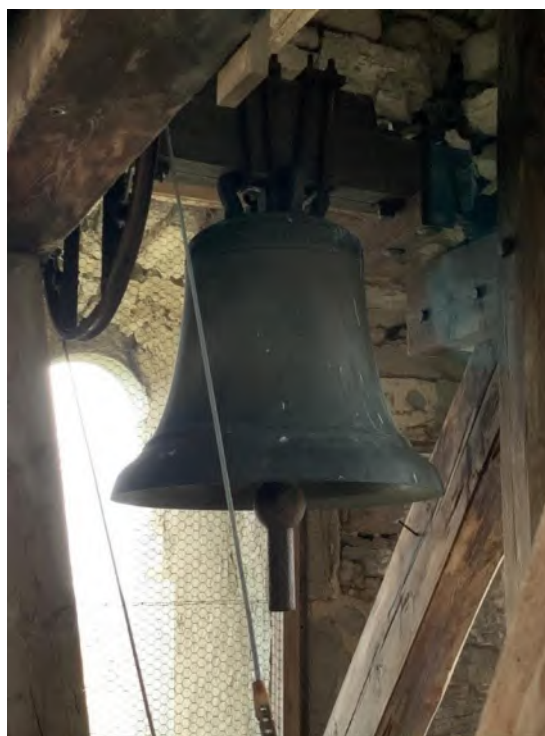
Klocka, gjuten 1952 av K. G. Bergholtz, skänkt till kyrkan 1954. Foto JL 2019.
