# FORS kyrka

Tunafors församling, Eskilstuna pastorat, Strängnäs stift

## RESTAURERING

## FÖRSLAGSHANDLING

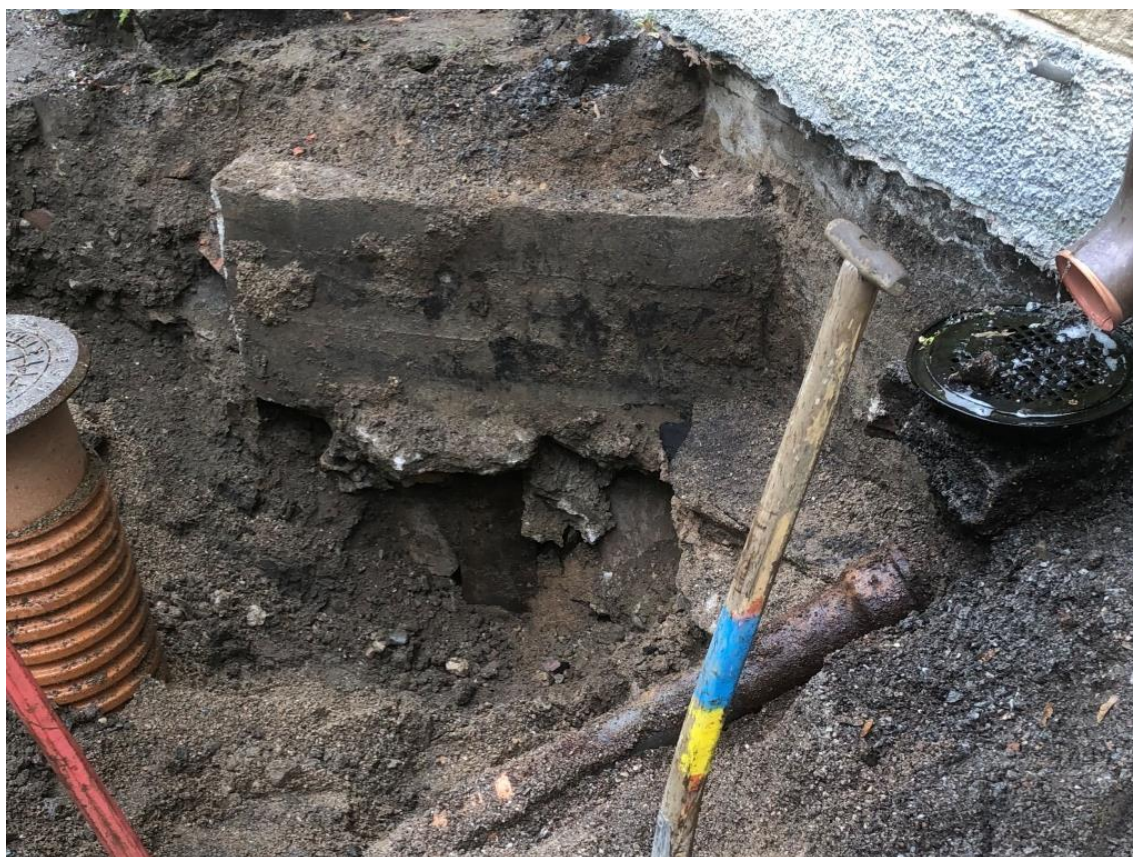
*Provgrop utanför Sakristians norrvägg i juni 2022. I bildens mitt syns betongfundament från arbetet 1936 och under betongen en rostig stålpåle. I betongfundamentet finns ingjuten en stålbalk tvärs genom ytterväggen med upplag på en stålpåle på insidan.*

Med tanke på den omfattande grundförstärkning av kyrkobyggnaden som genomfördes 1936 inför valvslagningen av interiören samt de omfattande betongarbeten som genomfördes vid restaureringen 1972 ansökte församlingen i mars månad 2022 om tillstånd för att utföra två provgropar. En inne i kyrkan vid korsmitten och en på utsidan i anslutning till sakristian.

Arbetet utfördes efter att Länsstyrelsen beviljat tillstånd under juni månad. Arbetet följdes av arkeolog Lars Norberg, Sörmlands arkeologi AB. Undersökningen är dokumenterad i en arkeologisk rapport med nummer 2022:07 samt en antikvarisk rapport, 4/2022, upprättad av undertecknad.

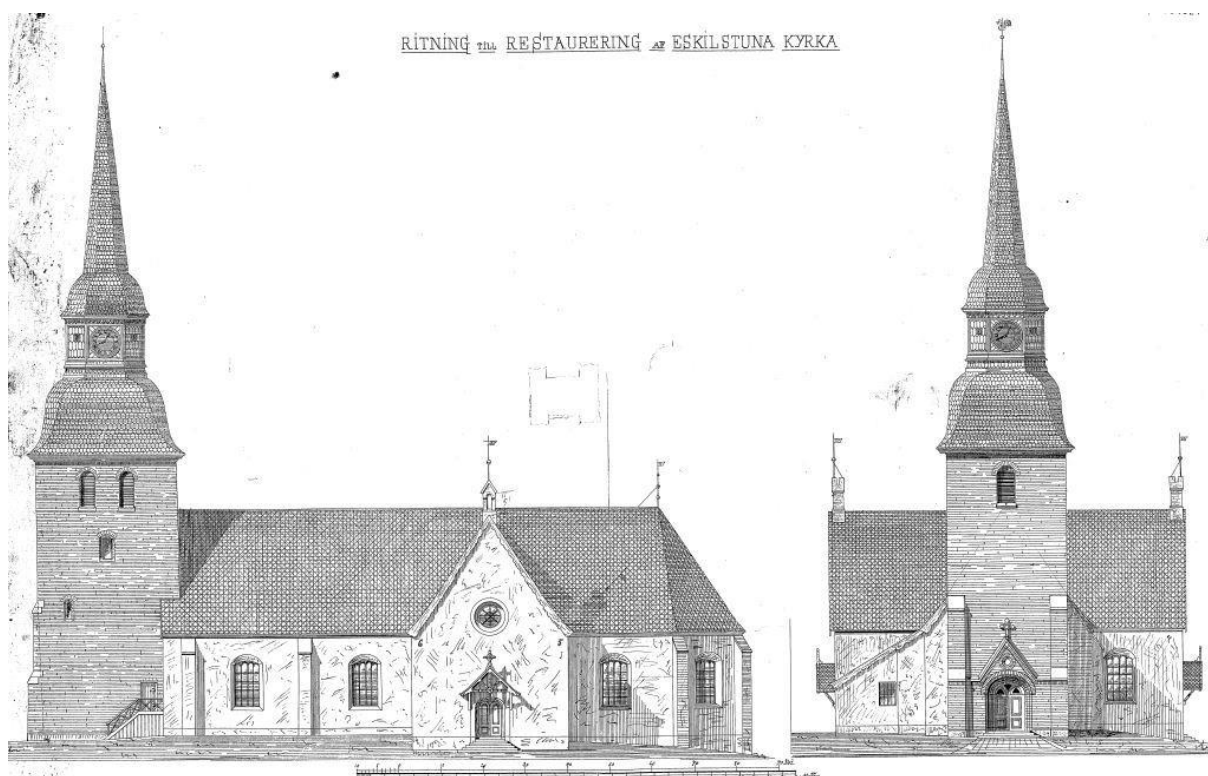
*Fasaderna efter 1892 års restaurering.*

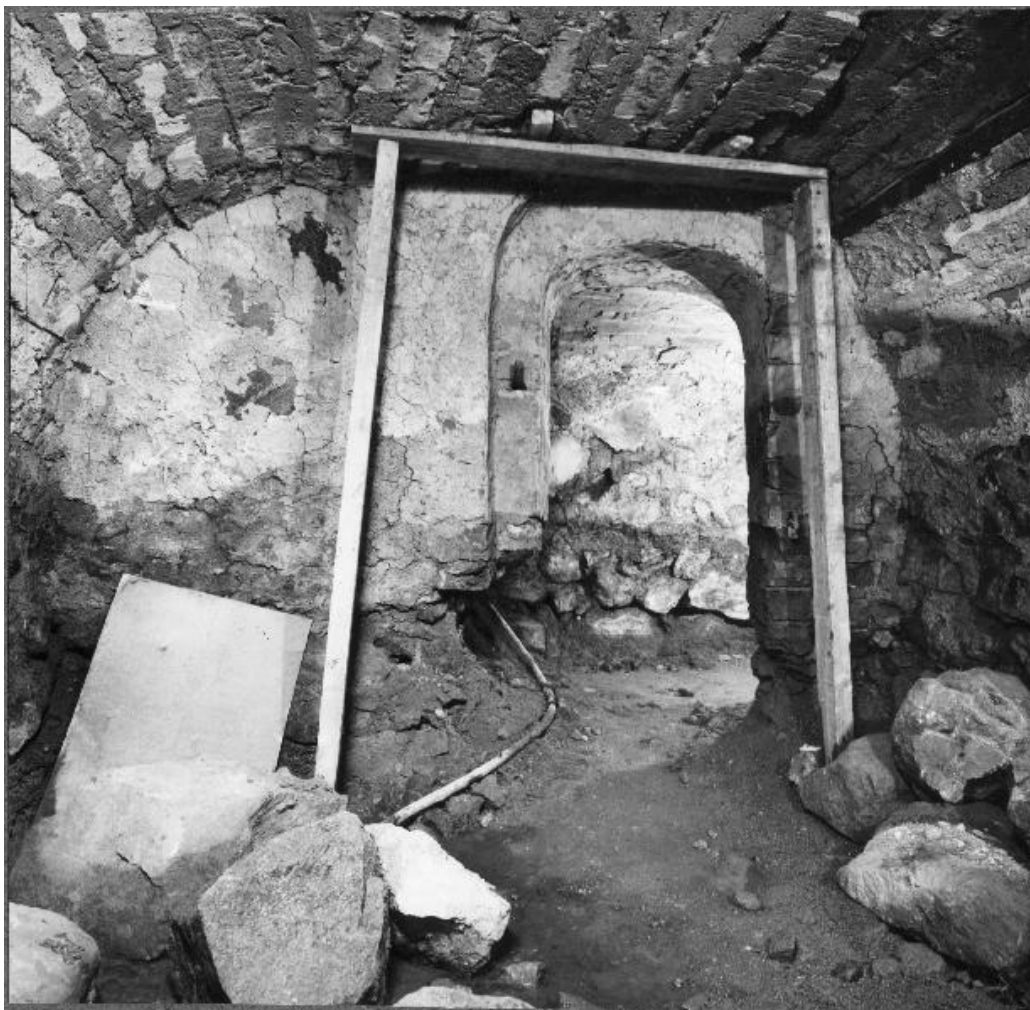
*Ett av de valvslagna rummen i den gamla källaren under sakristian som ersattes med en nybyggnad 1956.*

1956 genomförs en restaurering av sakristian efter ritningar av arkitekten Ragnar Jonsson. Den gamla källaren under sakristian ersätts av ett nybygge. För att få erforderlig rumshöjd i källaren lyfts golvet i sakristian några steg över golvet i korsarmarna. I sakristian sätts det västra fönstret igen för att ge plats åt en ny textilförvaring mm.

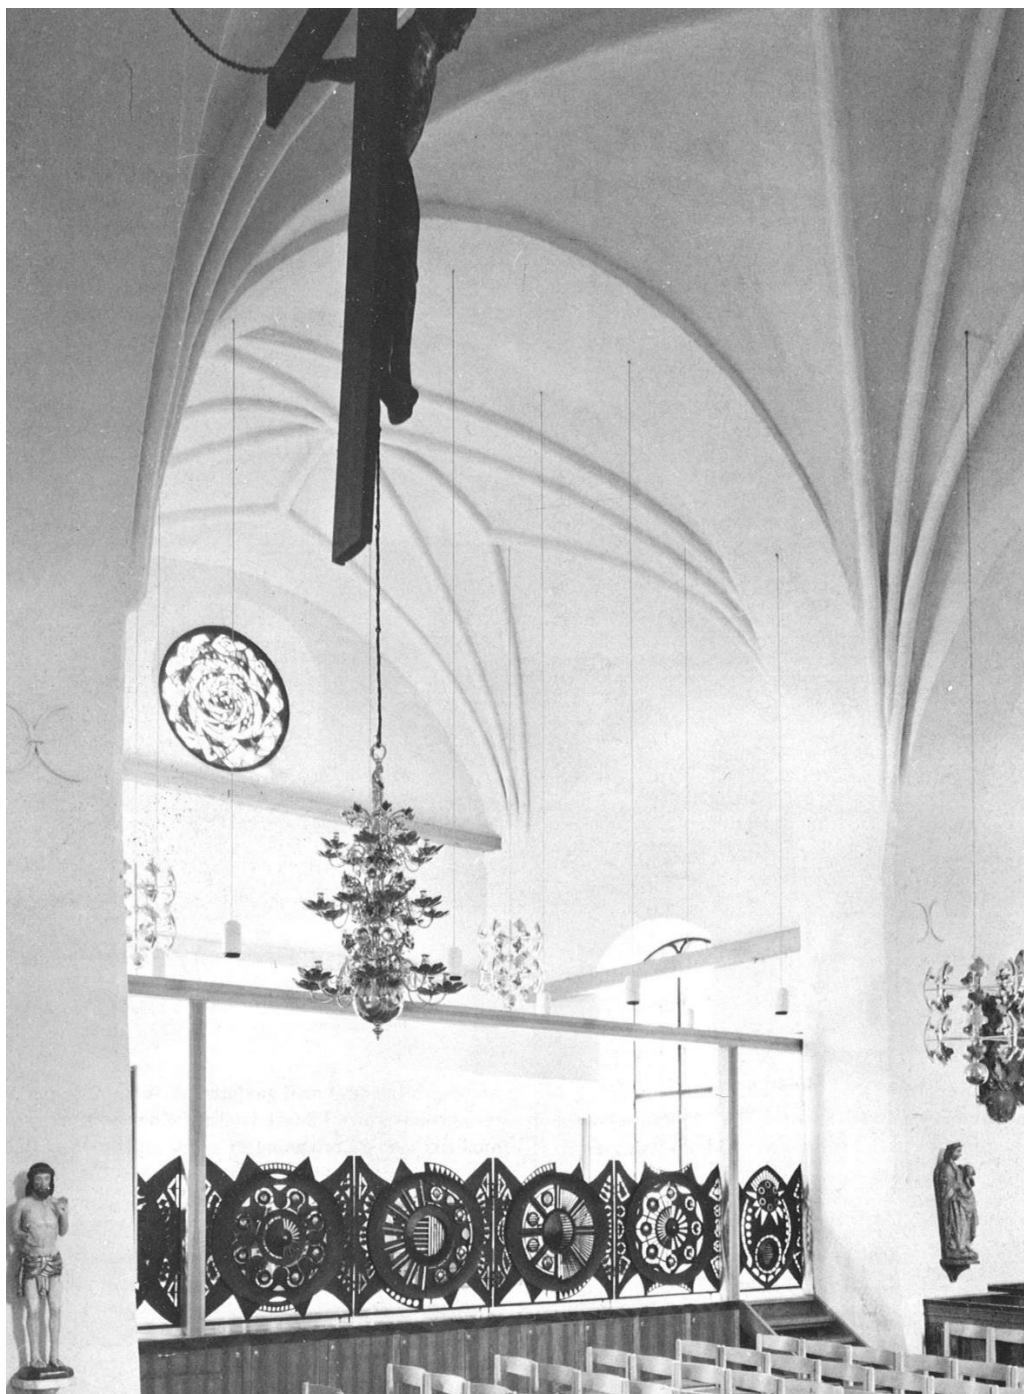
*Körestraden i södra korsarmen 1972.*

De slutna bänkkvarteren i korsmitten tas bort och ersätts med lösa stolar. Bänkarna får behålla sin kulörton med undantag för sits och rygg som målas i en kraftigt blå kulör. I den södra korsarmen uppförs en estrad för kören avskild med ett konstnärligt utformat galler utförd av Tord Alvhalm efter skiss av konstnären Uno Lindberg. Uno Lindberg formger också glasmålningen i det runda fönstret mot söder, den s.k. Mariarosen. Ett nytt rakt och brett knäfall ersätter den tidigare altarringen.

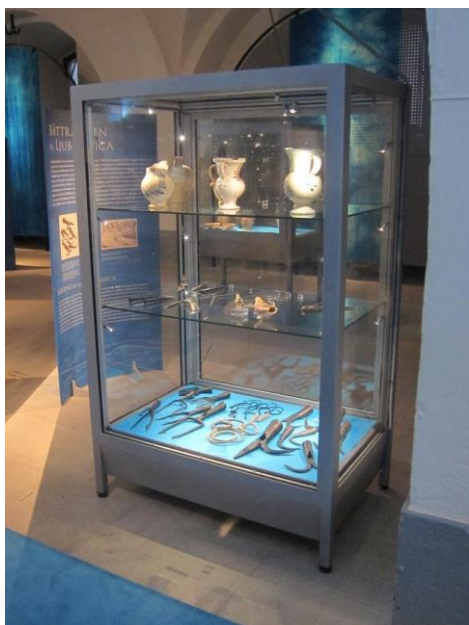
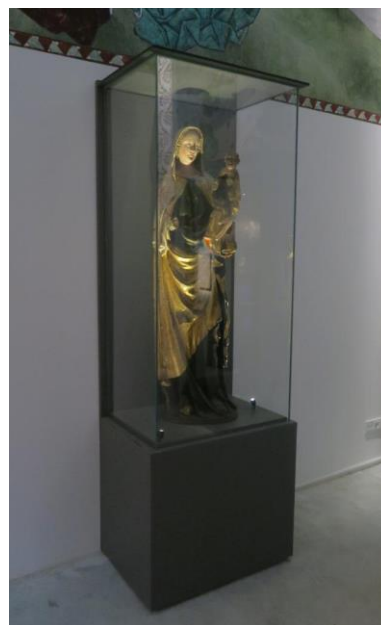
De som ska stå i Fors kyrka ska vara målade i svart kulör och med glas. Nedan redovisas två exempel från företagets tillverkning,

Tanken är att montrarna, jämfört med bilderna, ska stå upphöjda på ben med värmeisolerad botten så att konvektorerna längs väggarna i västra vapenhuset får plats under montrarna.

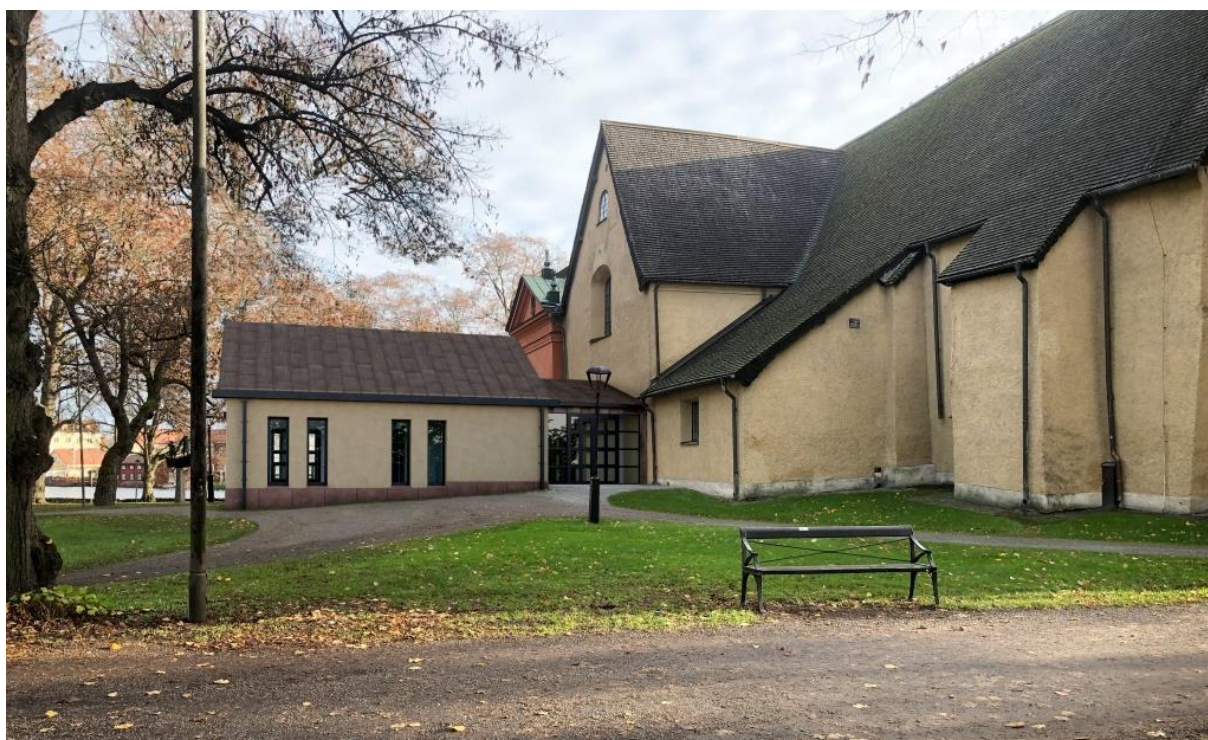
*Tillbyggnadsförslaget illustrerat från väster. Fotobearbetning av arkitektens 3D-modell av Kalle Eliasson E3D Arkitekturvisualisering AB*

Närmast mark en låg sockel av röd sandsten, kvartsit, som trappas längs markens lutning. Fönster ges en vertikal form och placeras djupt in i väggen. Fönstren är öppningsbara inåt och sidohängda. I smygen utanför det egentliga fönstret placeras en skyddsåge av smide som svartmålas. Den monteras så att luft kan cirkulera runt karmen och glasas med laminerat eller härdat glas. Fönsterbänkar utformas av röd sandsten, kvartsit, lika sockeln. Fönstersmygarna i sida och ovan slätputsas.

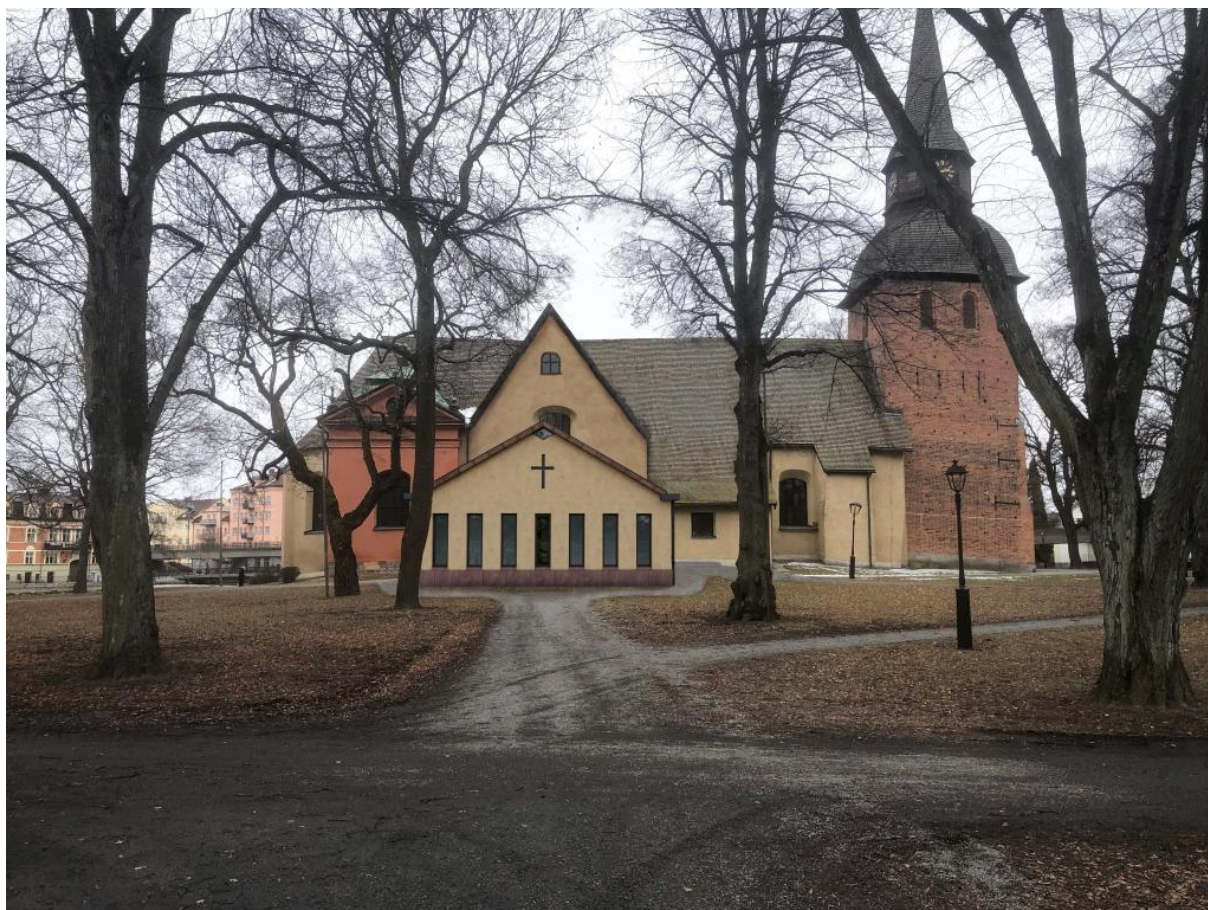
*Tillbyggnadsförslaget illustrerat från norr. Fotobearbetning av arkitektens 3D-modell av Kalle Eliasson E3D Arkitekturvisualisering AB*

*Bilden visar på samspelet mellan tillbyggnaden och norra korsarmens branta gavel.*
