Sörby kyrkogård

Folkungabygdens pastorat

# Vård- och underhållsplan

Datum: 2023-12-21

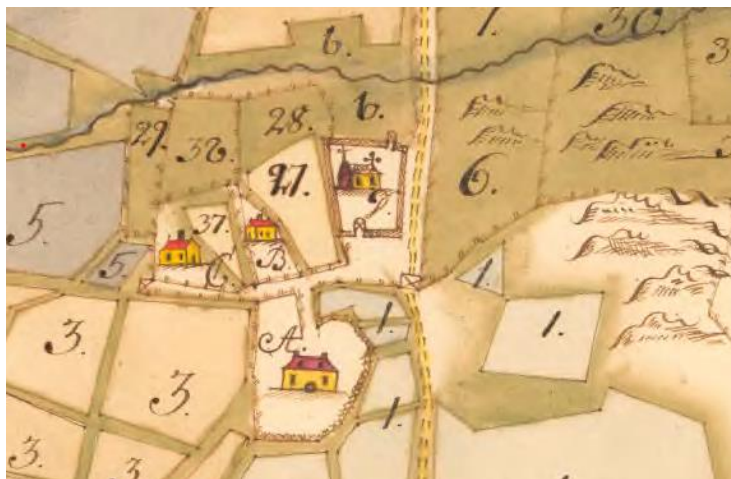
1722. Geometrisk avmätning. I kyrkogårdens omgärdning har portar illustrerats mot norr och söder. (Lantmäteriets historiska kartor)

Kartor från 1700-talet visar kyrkogården med samma utbredning som den har idag. På kartorna har kyrkogården avbildats med en markerad omgärdning, möjligtvis en mur eller ett trästaket. 1722 illustrerades omgärdningen med portar mot norr och söder. På skifteskartor från 1768 och 1770 är omgärdningen illustrerad utan ingångar. 1852 tillkom grindpartiet i den nuvarande ingången mot öster. Ingången finns inte markerad på äldre kartor, det är därför troligt att den tillkom vid denna tid och kan då ha ersatt de tidigare norra och södra ingångarna. Det är även troligt att det under 1800-talets andra hälft planterades en trädkrans innanför kyrkogårdsmuren. Några av de äldsta befintliga träden kan åldersmässigt härstamma från denna tid.

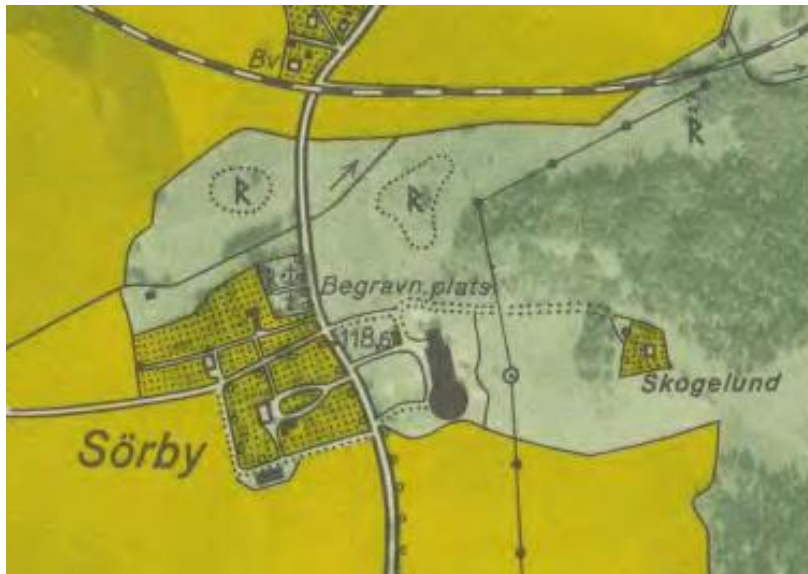
1950. Ekonomiska kartan. På kartan har mittgången och trädkransen ritats ut. (Lantmäteriets historiska kartor)

Kyrkogårdens historik under 1900-talet är knapphändig, men troligtvis har inga större förändringar eller omdaningar ägt rum. Upplåtelseakten har varit låg, men konstant under hela seklet, vilket åldersspridningen på gravvårdarna vittnar om. Det är troligt att mittgången iordningställdes med grusbeläggning under början av 1900-talet. På ekonomiska kartan från 1950 har gången ritats ut och på en flygbild från 1960-talet syns mittgången tydligt med sin ljusa beläggning som kontrasterar mot de mörkare gräsyterna. På flygfotot syns även den täta trädkransen. På kyrkogårdens norra del syns en skugga, möjligtvis stod det ett solitär träd eller en buske där.

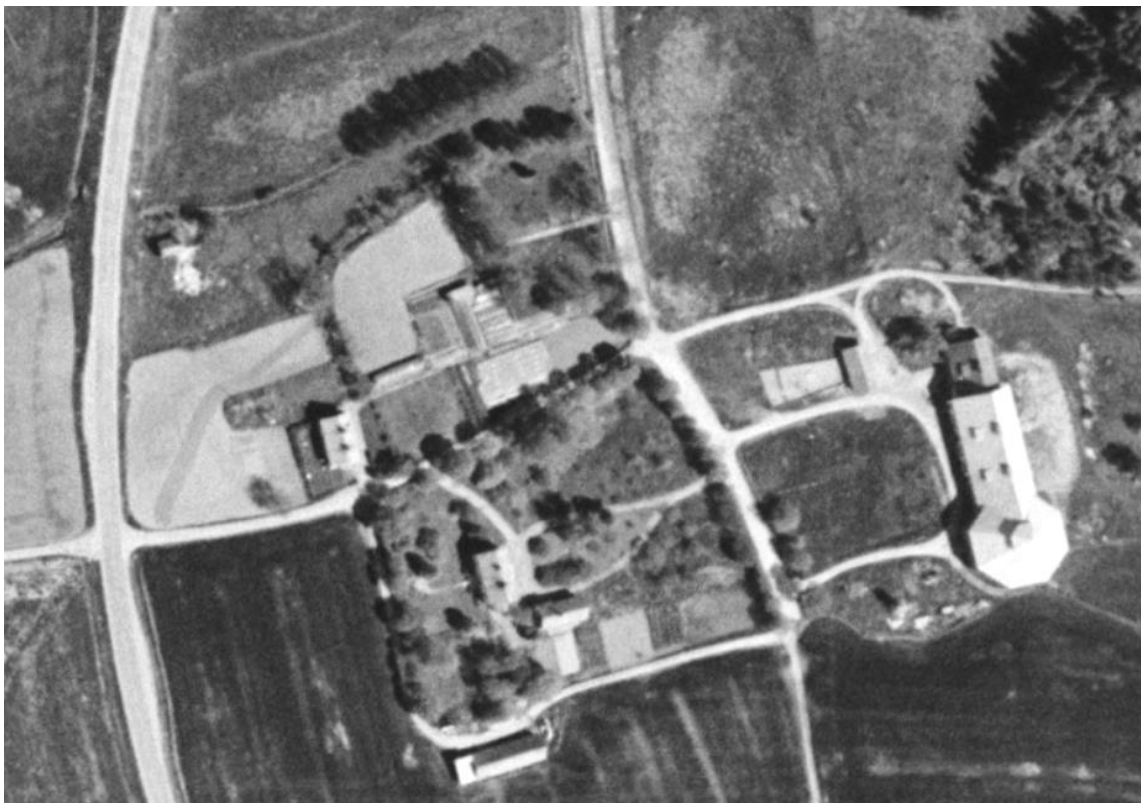
1960. Flygfoto. Kyrkogårdens ljusa mittgång syns tydligt på fotot. Gravområdena är lagda i gräs och längs ytterkanten syns trädkransen. (Lantmäteriets flygbild)

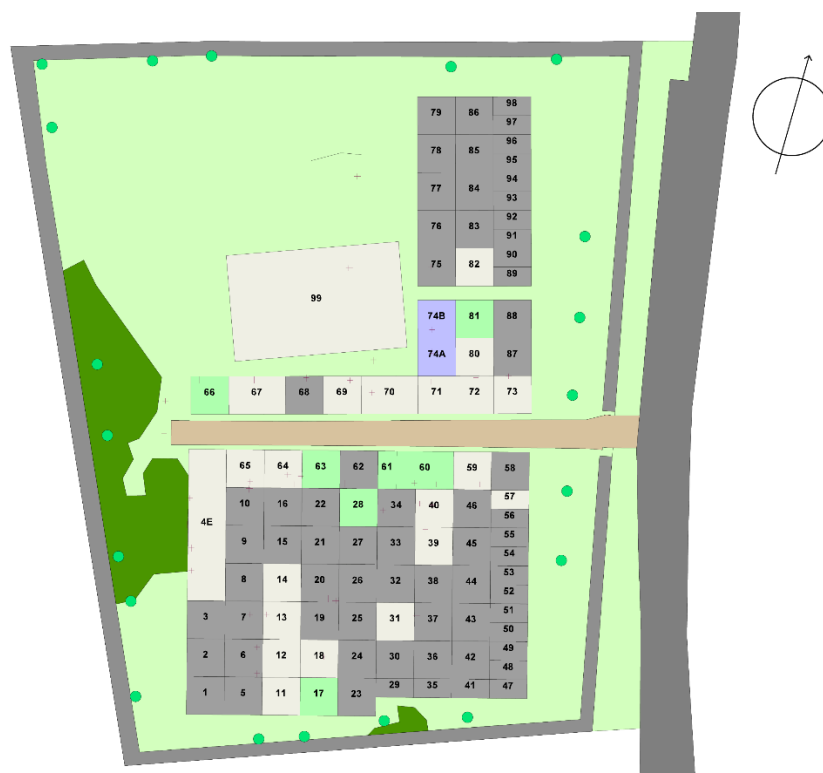
Sörby kyrkogård, 2023.

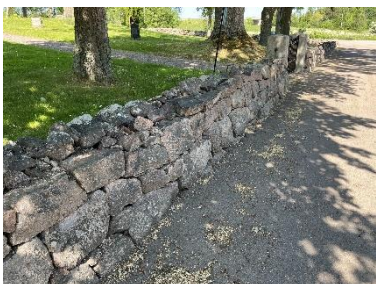
*Kyrkogårdsmuren i öster.*

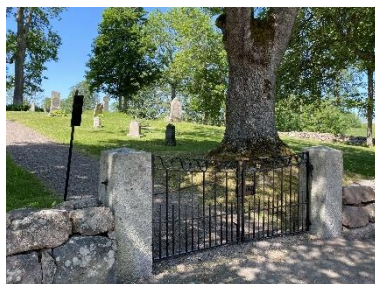
*Grindpartiet.*

Kyrkogårdens enda ingång vetter mot öster och är försedd med ett grindparti med en dubbelgrind av smidesjärn monterade på grindstolpar huggna av ljus granit med svagt pyramidformade krön. På utsidan är ”SÖRBY” och året ”1852” inristat i stolparna.

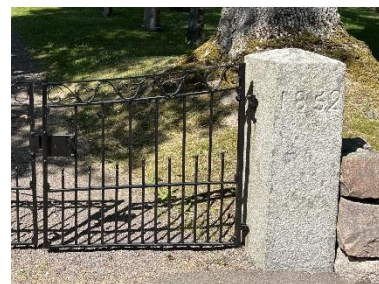
*Grindstolpe med året 1852.*

I Grindstag rostskyddas och målas på samma vis som grindbladen (till dem användes Isotrol). Texten på grindstolparna fylls i med svart linoljefärg.

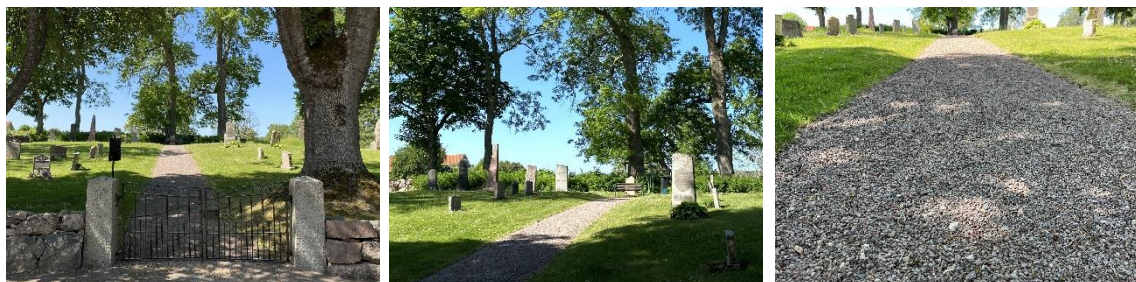
*Grusgången som genomkorsar kyrkogården.*

Gångsystemet utgörs av en grusbelagd rakt dragen gång som genomkorsar kyrkogården från grinden i öster, och som löper nästan hela vägen till den västra muren. Gången slutar på kyrkogårdens högsta punkt. Gången är belagd med krossgrus i rödgrå kulör med inslag av gårdsgrus med något större och rundade stenar.

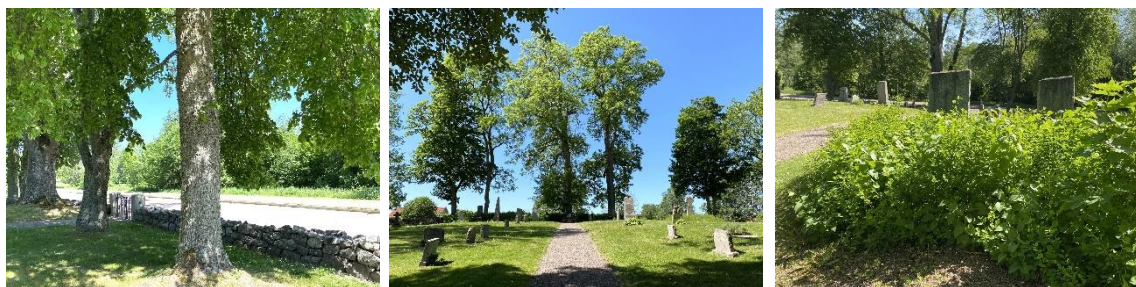
*Trädkransen i öster.*

*Trädkransen i väster.*

Kring kyrkogårdens samtliga sidor finns en trädkrans av ask, oxel och skogslönn. Träden är av varierande ålder, där de grövsta askarna kan vara rester från 1800-talets trädkrans. Tidigare har det även funnits almar och fler askar, men de har på senare år fällts på grund av sjukdom. Innanför den västra kyrkogårdsmuren finns ett friväxande buskage av snöbär med inslag av syren och marktäckande vintergröna, troligen rester från tidigare gravplanteringar. På en del gravplatser finns prydnadsplanteringar framför gravvårdarna, några i nedsänkta planteringskärl. I planteringarna växer fleråriga växter, som buxbom, lavendel, funkia samt säsongblommor.

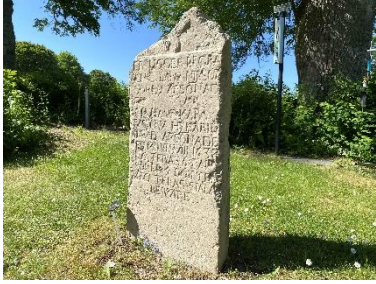
Gravvård av kalksten från 1638.

Trots att kyrkan och klockstapel rivits fortsatte kyrkogården att användas, vilket idag syns genom de äldre bevarade gravvårdarna. Den äldsta gravvården är en tunn kalkstensvård från 1638, rest över bonden Lars Nilsson i Sörby. Gravvården har antagligen flyttats från sin ursprungliga plats till sin nuvarande placering, längst i väster där kyrkogårdsgången tar slut. I övrigt är de äldsta gravvårdarna från 1800-talets senare del. Bland dem finns ett gjutjärnskors från 1867 och några högsmala gravvårdar från 1880-90-talen.

På kyrkogården finns en spridning av gravvårdar i huvudsak från slutet av 1800-talet och fram till nutid. Bland de äldre gravvårdarna förekommer högsmala vårdar av obelisk- och bautastensmodeller. Två gravvårdar är i form av kors, den ena av gjutjärn från 1867. Den allra äldsta gravvården är en kalkstensvård från 1600-talet, rest över bonden Lars Nilson i Sörby.

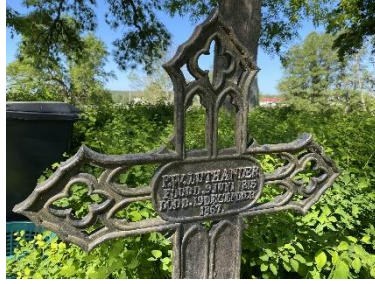
Kors av gjutjärn från 1867.

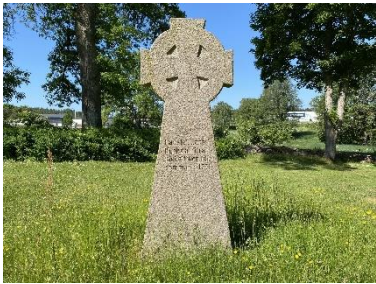
Minnessten med inskriptionen: *"Här stod Sörby Kyrka alltifrån medeltiden till sommaren 1791"*.

L2011:4701 Minnesmärke. Avser en minnessten i gråröd granit, 1,83 m hög. Stenen är huggen som ett kors och på östra sidan finns inskriptionen ”Här stod Sörby Kyrka alltifrån medeltiden till sommaren 1791”.

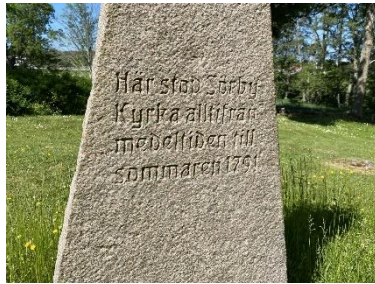
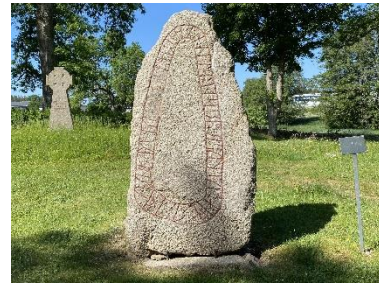
Runsten från 1000-talet e.Kr.

L2011:4764 Runristning. Avser en runsten, 2,18 m hög. Ristningen vetter mot öster och lyder enligt Fornsök: ”Vigot reste dessa stenar efter Torgot, sin broder”.

Nära minnesstenen står en runsten från 1000-talet e.Kr. uppställd. Runstenen kan ursprungligen ha rests på ett av gravfälten norr om kyrkogården och sedan flyttats in på kyrkogården. Den har tidigare legat som tröskelsten i kyrkan och därefter varit inlemmad i kyrkogårdsmuren. Sedan tidigt 1900-tal står den uppställd på sin nuvarande plats på kyrkogården.

Inskriptionen lyder: *"Vigot reste dessa stenar efter Torgot, sin broder"*.
