ENVIKENS NYA KYRKA

Nya Kyrkvallen 1:1, Envikens församling, Falu kommun, Dalarnas län

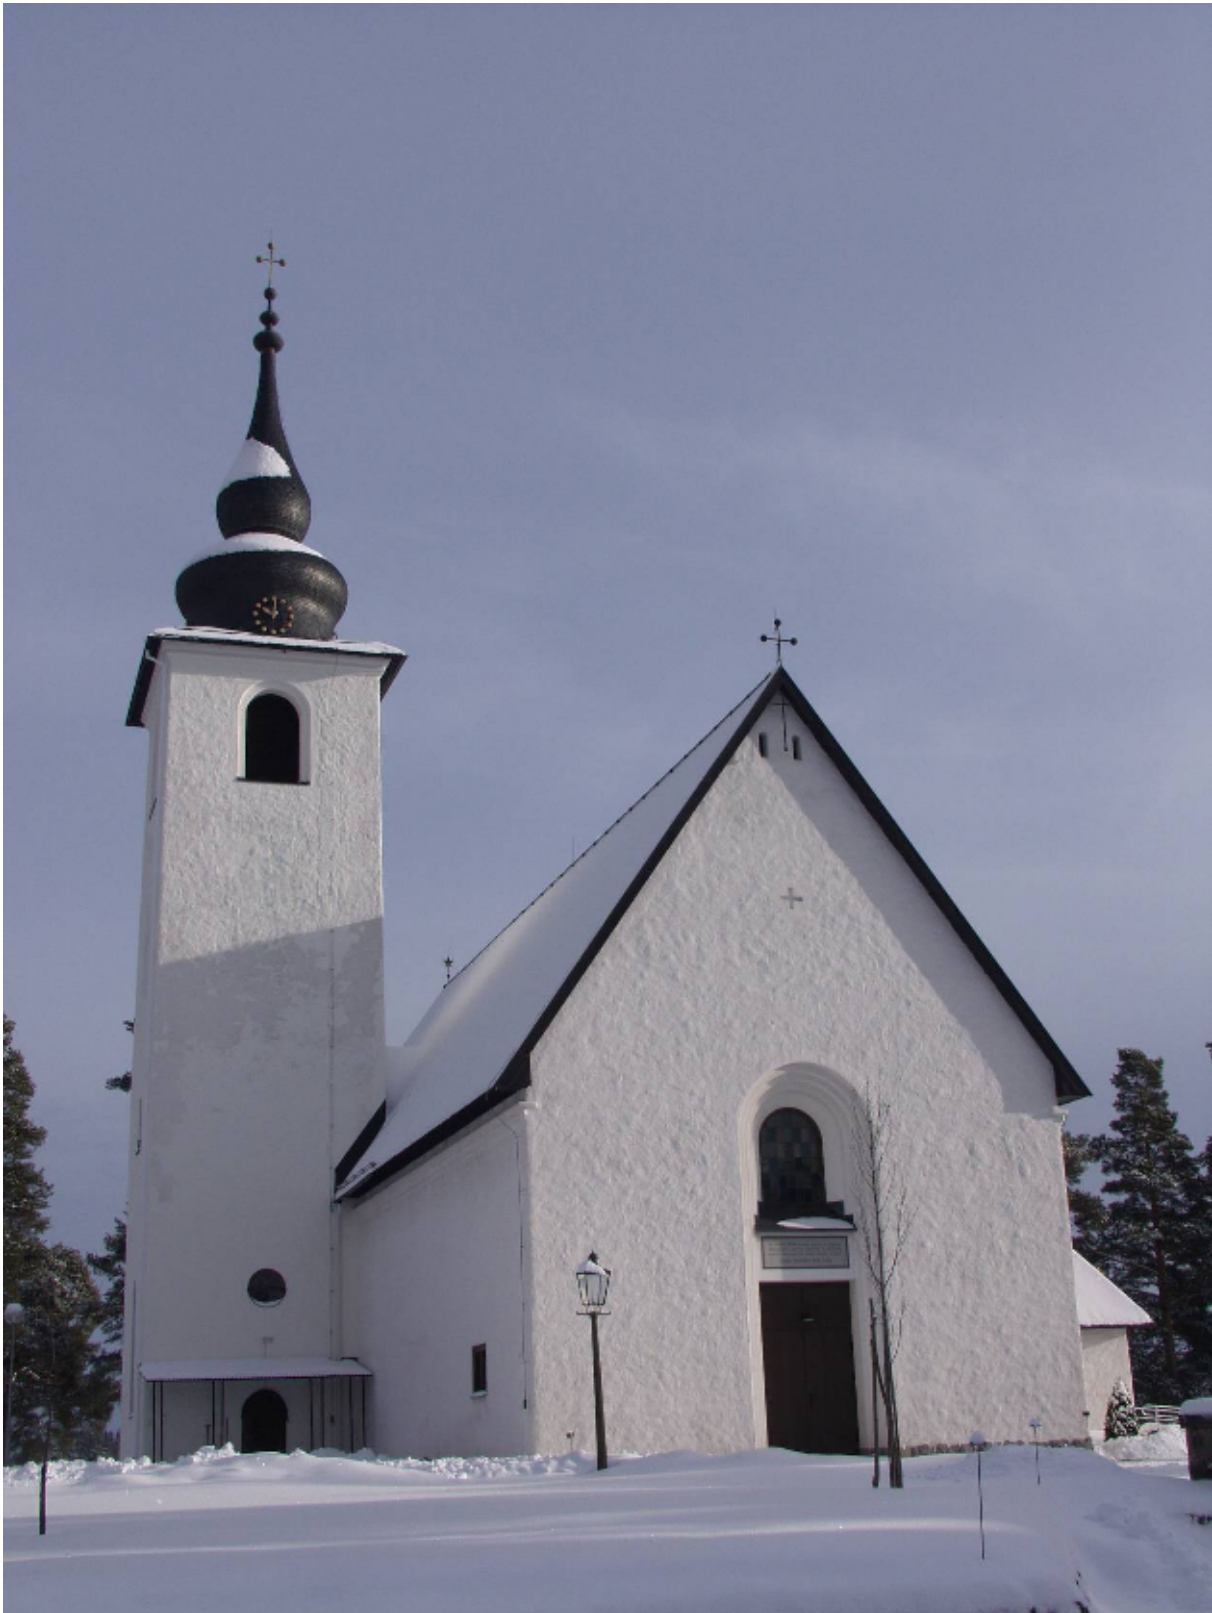
Envikens kyrka fotograferad den 11/2 2006 –
digitalfoto Rolf Hammarskiöld

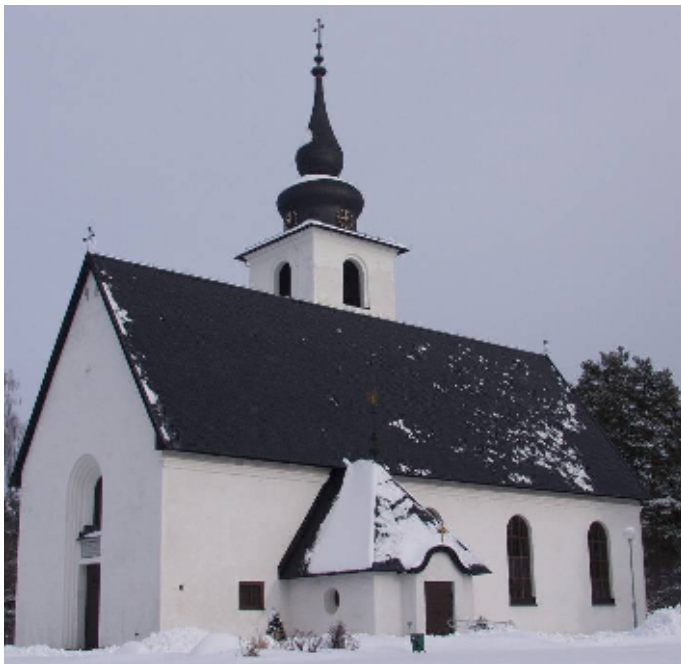
Kyrkobyggnaden som uppfördes 1956-57 omfattar ett långhus med högrest, skiffertäckt sadeltak, mot söder ett vapenhus med valmat tak och i nordost ett torn med skifferklädd kupol

i två avsatser. Betonggrunden döljs bakom en sockel av ljusgrå granit. Fasaderna är putsade med grovt kalkcementbruk, med en ojämn, ”medeltida” yta, samt avfärgade med KC-färg. Utmed takfoten löper en dekorativ tegelfris. Stora korsblinderingar pryder vapenhuset och östra gaveln. På södra långsidan finns tre rundbågiga fönsteröppningar med bruna snickerier och blyinfattat nyantikglas. Västra portalen med pardörr och runt överljusfönster omsluts av en valvbåge. Vapenhuset i söder har en utstickande portal, rundbågig och täckt med kopparplåt. Dörren är klädd med liggande, profilerad panel och dekorativt, svartmålat smide.

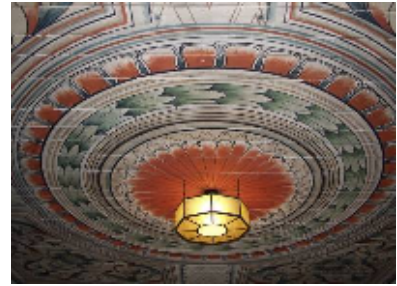
Vapenhusets takpanel är färggrant dekorerad. Målningen utfördes av konstnären Nils – Aron Berge under byggtiden 1956-57. Taklampan ritades av kyrkans arkitekt Sven Ahlbom.

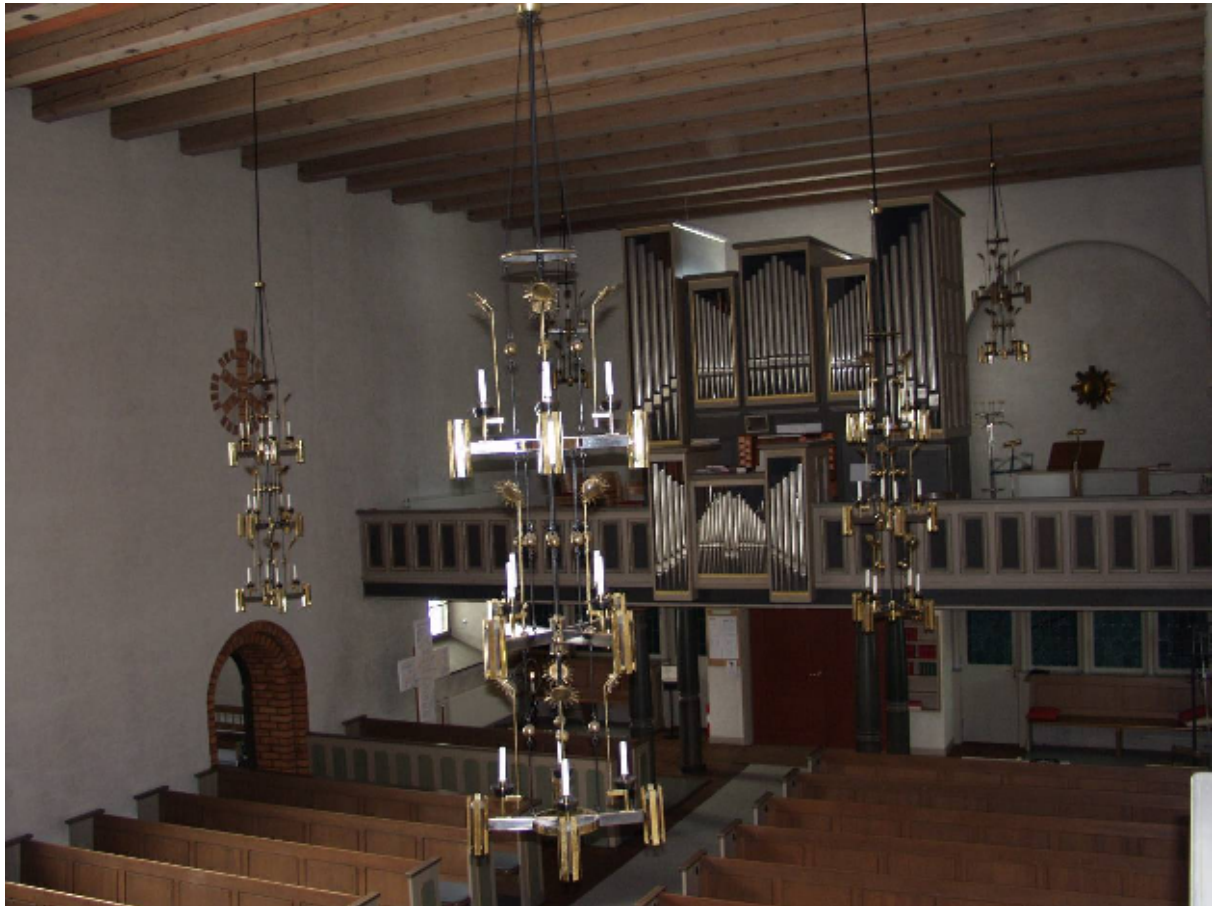
Kyrkorummet efterliknar en basilika, täckt av ett plant tak, buret av öppna bjälkar som med järnstänger förankrats i takstolarna. Bjälkarna är laserade i grå nyans, mellanliggande råspontad panel i rödbrun. Väggarna har slammats, rivits med kvast och avfärgats vita. Fönsterbänkarna sluttar brant och är belagda med mejslad kalksten. I gångarna ligger lackat tegel i rutmönster och under bänkarna en gråstrimmig linoleummatta. Bänkinredningen är öppen, med rektangulära gavlar utförda av kvistfritt virke, laserat i gulgrå och rödbruna nyanser. De sju stora ljuskronorna i järn och mässing, formgivna enkom för detta rum, sägs efterlikna gotiska tornspiror.

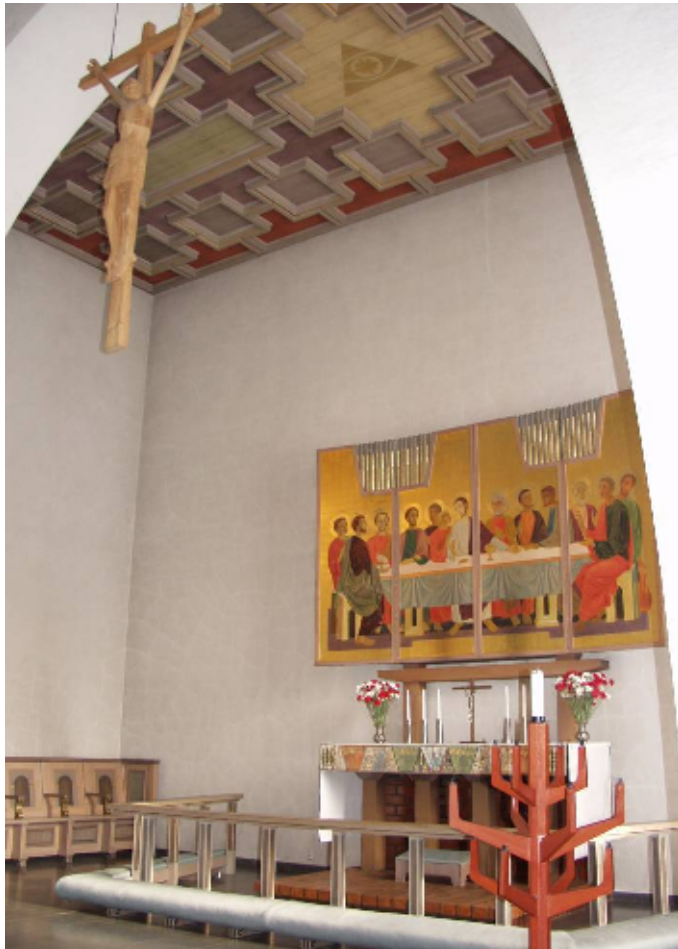
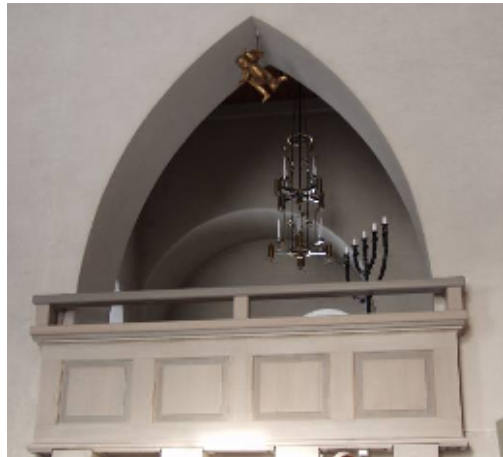
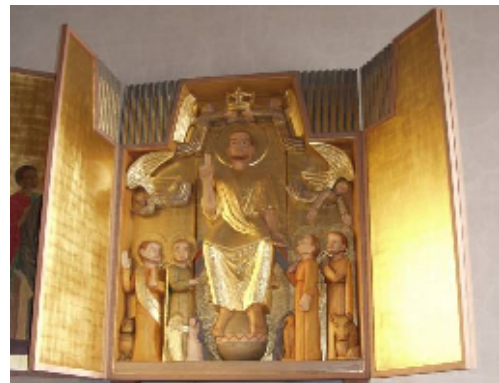
Läktaren i väster vilar på mörkblå betongkolonner. Barriären av laserad furu har rektangulära, mörkgrå fyllningar och ljusare ramlister. Orgelns fasad är plan, med enkelt profilerade lister, för övrigt ingen dekor.

På norra sidan, inom tornets murar, finns en liten *läktare/gapskulle*, med gotisk valvbåge och spegelindeldad barriär. Bakom gapskullen finns en samlings-sal för sammanträden och undervisning.

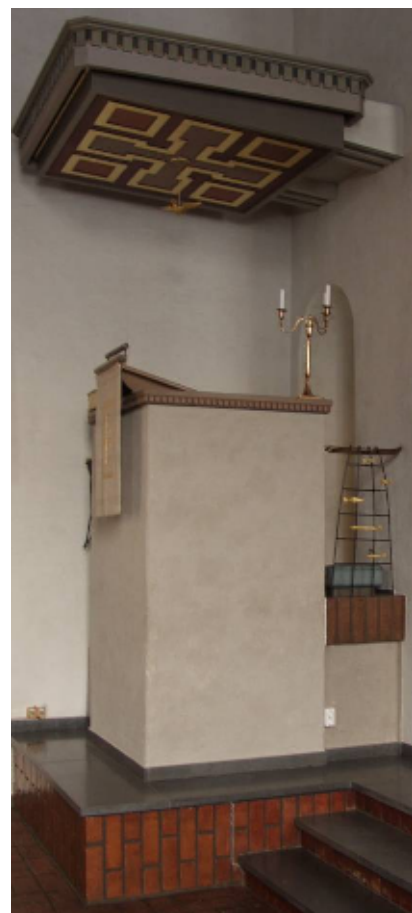
Koret ligger tre steg över kyrkorummet, avskilt med en triumfbåge. Golvet här är belagt med polerad grå kalksten. Taket indelas i kassetter som strålar samman mot treenighetens symbol. Altaret är till sin bakre del tegelmurat och har framtill fyra pilastrar av cederträ, vilka uppbar en tjock altarhäll av kalksten. Även knäfallen framför är utförda i cederträ. Ovan altaret sitter ett stort, djupt altarskåp, vars utvändiga målningar framställer Kristus och apostlarna. Altarskåpets rikt förgyllda insida upptas av rejält tilltagna träskulpturer. Inbyggd i triumfbågens norra sida är predikstolen, tegelmurad och putsad gråvit, med överliggare av trä. Baldakinen ovan predikstolen har likadana kassetter som i korets tak. På sidan om predikstolen finns murade nischer dekorerade med konstsmide.

Konstnären Nils-Aron Berge avled innan hann färdigställt altarskåpet. Konstsmidet vid predikstolen formades av Erik Wränge.
