Bromma kyrka

Bromma församling, Birka kontrakt, Stockholms stift, Kv Kyrkbyn 1:1, Gliavägen 100,
Bromma Kyrka, Bromma socken, Stockholms kommun och län, Uppland

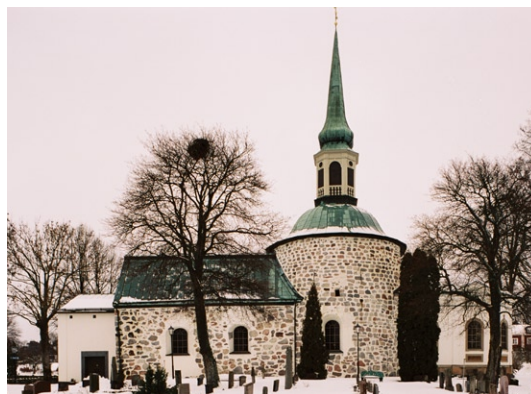
Exteriör från söder.

målade fogar. De övriga byggnadsdelarna är alla slätputsade och vitmålade. **Rundhuset** och **långhuset** saknar sockel medan **vapenhuset**, **kor**, f d **sakristian** och **gravkor** har granit- respektive sandstenssocklar. **Korets** fasader har **lisener**, fönsteromfattningar av sandsten och gavelfält över vartannat fönster. Liksom på Hjärnes **gravkor** sitter här en stentavla med inskriptioner. Hjärnes **gravkor** har i norr en plåtdörr som leder ned till ett rum med gravplatser i golvet och ett mindre **kolumbarium**.

Så gott som alla kyrkans fönster är rundbågiga med träbågar och blyspröjsade, tonade glas. I **rundhuset** och **långhuset** sitter de i djupa nischer. Takmaterialet koppar är det samma på hela kyrkan men takformerna är alla olika. **Vapenhuset** har ett flackt **sadeltak**, **långhuset** ett **mansardtak**, **rundhuset** en relativt lågt **karnisvängd** huv med en **lanternin** av trä krönt av en kopparklädd spira. Den f d **sakristian** är täckt med ett brant **sadeltak** och Urban Hjärnes **gravkor** har ett sexsidigt tak avslutat med en **lanternin**. **Koret** slutligen har ett **valmat sadeltak**. **Vapenhusets** ytterportar är klädda med koppar.

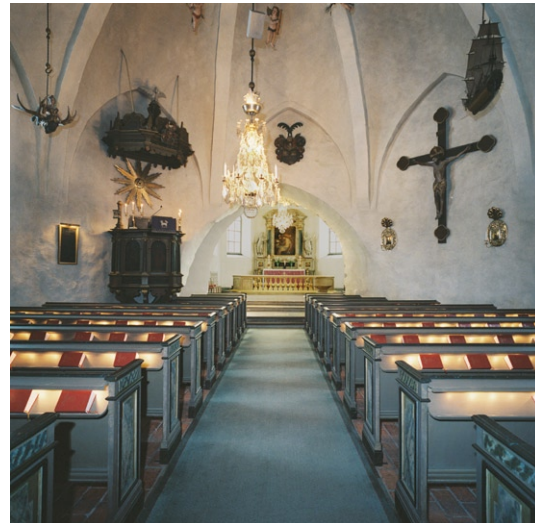
Rundhuset mot koret.

I **rundhuset** är bänkarna utformade som i **långhuset**. Väggarna är putsade och vitmålade liksom det **ribbvälvda kupolvalvet**. Rummet har två fönster, ett i söder och ett i norr. Predikstolen, placerad norr om mittgången, är av trä och

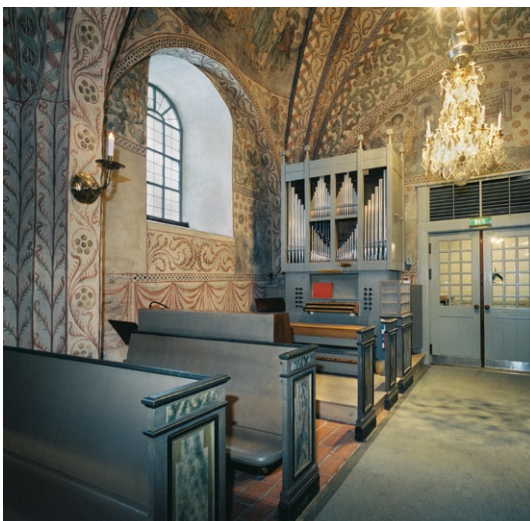
Långhuset med orgel.

Längst i väster står en gråmålad orgel från 1957 med 17 stämmor, byggd av Marcussen & Søn, Aabenraa, Danmark. Intill orgeln står ett piano. Framför orgeln, på båda sidor om mitt-

gången, finns **gradänger** med lösa stolar. I taket hänger två kristallkronor över mittgången.

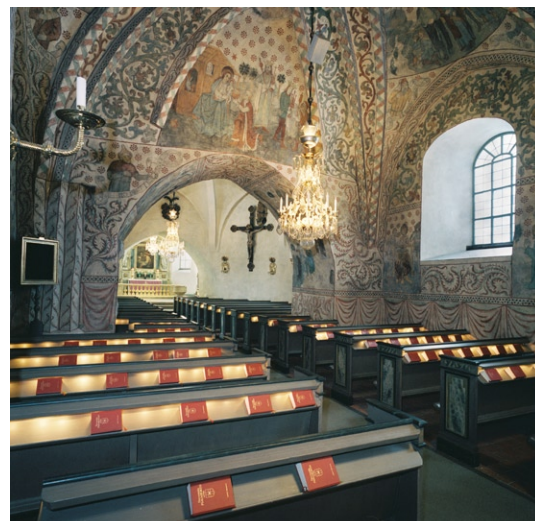
Långhuset mot rundhuset.

Genom **långhuset** leder en mittgång, via två rundbågiga muröppningar i **rundhuset**, fram till **koret**. Väggarna och de två **stjärnvalven** i **långhuset** är putsade och täckta med målningar från 1400-talets slut vilka föreställer bibliska motiv, utförda av Albertus Pictors skola. I söder finns två fönster. De gråmålade bänkarna har marmorerade fält på gavlarna.

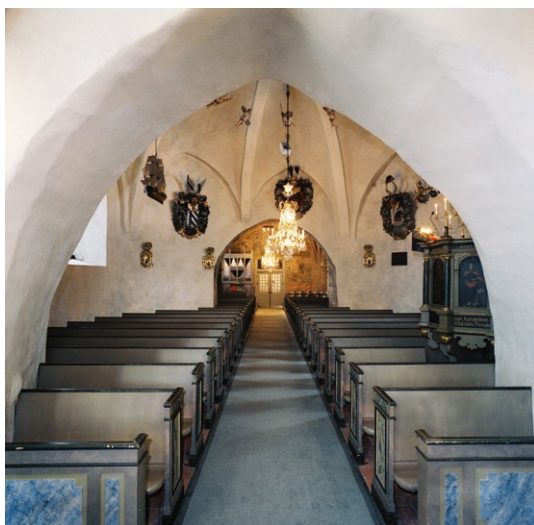
Från valvet mellan **kor** och **rundhus** mot **långhuset**. Predikstolen skymtar till höger.

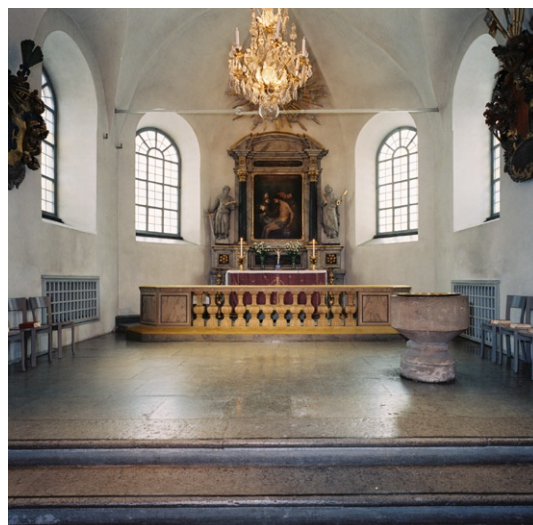
Koret med dopfont till höger.

Koret nås via ett par trappsteg av kalksten. Väggarna är pustade och vitmålade. Mot öster är planen tresidigt avslutad och taket är **tunnvälvt**. Fem fönster, lika de övriga i kyrkan, sitter i betydligt grundare nischer än de andra.

På väggarna finns tre **epitafier** och två stora änglar snidade i trä. I söder står dopfunten av

sandsten från 1200-talets förra hälft och en korgorgel. En kristallkrona likt de övriga i kyrkan hänger i **korets** tak.

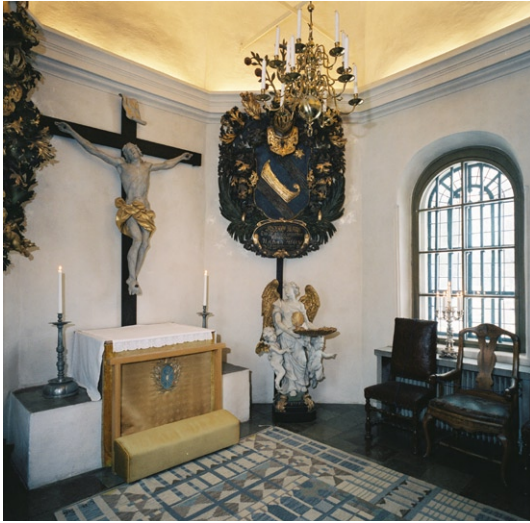
Hjärnes gravkor.

Från den f d sakristian leder tio branta trappsteg i kalksten upp till övre delen av Hjärnes **gravkor**. Väggarna är putsade och vitmålade, i norr tresidigt avslutade. En kraftigt profilerad taklist markerar början på taket med sitt kupolliknande valv. I öster och väster sitter rundbågiga fönster. Altaret i norr har en av tegel murad nedre del, täckt av kalksten och ett högre parti av trä. Över altaret hänger ett bemålat träkrucifix från 1700-talets början. En i trä skulpterad

dopängel från 1722, målad och delvis förgylld, står intill altaret. I en väggmonter hänger riksrådet Gustaf Adolf Hjärnes serafimerdräkt. I taket hänger en ljuskrona av mässing.
