Spånga kyrka

Spånga församling, Spånga kontrakt, Stockholms stift

Tensta 3:8, Spånga kyrkväg 483, Tensta, Spånga socken, Stockholms kommun och län, Uppland

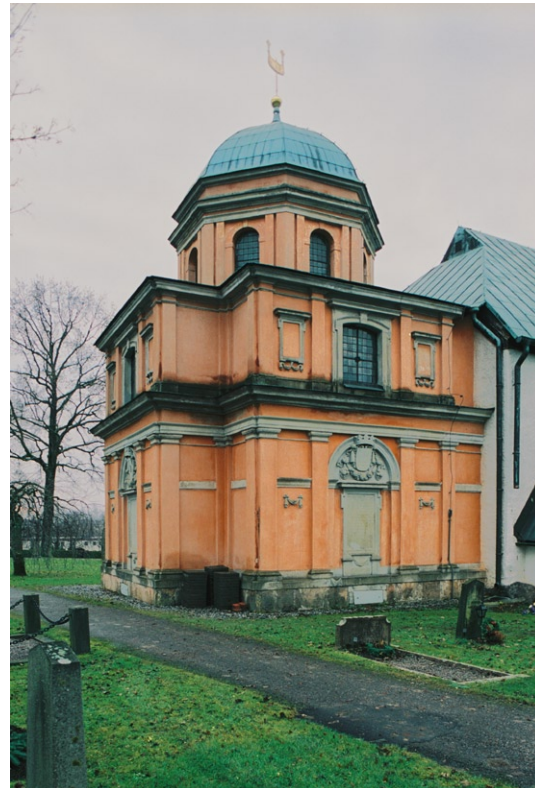
Bondeska **gravkoret**s exteriör från nordost.

Kyrkans fasader har en vit spritputs förutom gravkor och 1900-talets skrudhus vilka är slätputsade, det förra i rödgult och det senare i vitt. **Långhus** och **kor** bildar i fasaden en sammanhängande byggnadskropp. **Gravkoret** har en sockel av sandsten medan den övriga kyrkan vilar på en gråstensgrund. Kyrkan är täckt med kopparklädda **sadeltak**, **korets** med **valmad** avslutning i öster. Tornets hela huv är kopparklädd. Den nedre delen har fall åt alla sidor och den övre en **lanternin** krönt av **pyramidtak** och ett förgyllt kors. **Långhusets** fyra rundbågiga fönsteröppningar i söder har träkarmar och blyinfattade glas. Det Bondeska **gravkoret** i öster är täckt med en **lanterninförsedd** kupol. Fasaderna är indelade av **lisener** och profilerade listverk av sandsten. Vapensköldar och inskriftstavlor av gotländsk sandsten smyckar fasaderna.

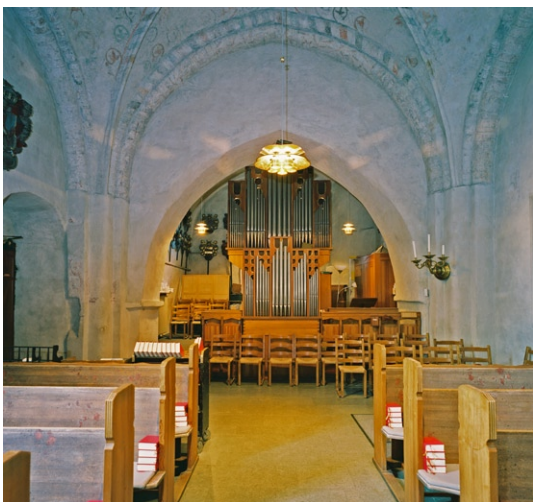
Kyrkorummet mot orgeln i väster

En spetsbågig valvbåge öppnar **långhuset** i väster mot tornrummet. Golvet med textilmatta ligger här tre trappsteg högre än **långhuset**. Väggarna är putsade och målade liksom takets **tunnvalv**. I väster finns ett runt fönster med blyinfattat glas. Under detta visar en rundbågig nisch var en tidigare ytterport suttit. Mitt i tornrummet står en orgel från 1957 med fasad av furu, ritad av Erik Lundberg, och orgelverk med 25 stämmor byggt av Marcussen & Søn i Danmark. Utmed väggarna finns skåp för textilförvaring och högre upp på väggarna sitter 17 stycken **epitafier**.

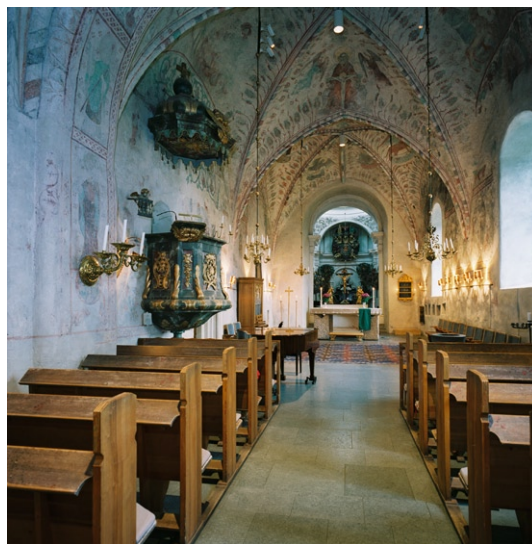
Kyrkorummet mot **koret** med predikstolen till vänster.

Koret har kalkstengolv och putsade väggar med kalkmålningar. Även de två kryssvalven är dekorerade. I den södra väggen finns fem nischer och två fönster av samma slag som i **långhuset**. Altaret, ritat av Erik Lundberg, är gjort av grovhuggen svensk vit marmor med inhuggna **evangelistsymboler**. Öster om altaret står en fristående mur med samma höjd som altaret. På

muren står ett krucifix flankerat av förgyllda träskulpturer, troligen gjorda av Burchardt Precht på 1690-talet medan krucifixet är en gipskopia. **Altarringen** med smala **balusterdockor** är samtida med altaret liksom korstolarna utmed söderväggen.

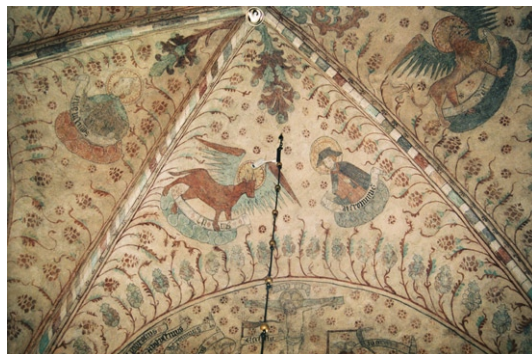
Kryssvalv med kalkmålningar.

Långhuset har kalkstensgolv och putsade och målade väggar. Tre kryssvalv vilar på murpelare och har dekorativa och figurativa kalkmålningar. I den södra väggen finns två fönster. De öppna bänkkvarteren på var sida om mittgången är av trä och målade i äggoljetempera och fernissade. Närmast tornrummet står lösa stolar intill en andaktsplats med en Mariabild av Vivianne Stenlund, vävd 1998 av Handarbetets Vänner. Tio elektriska armaturer sitter på väggarna i mässing och koppar, formgivna av Erik Lund-

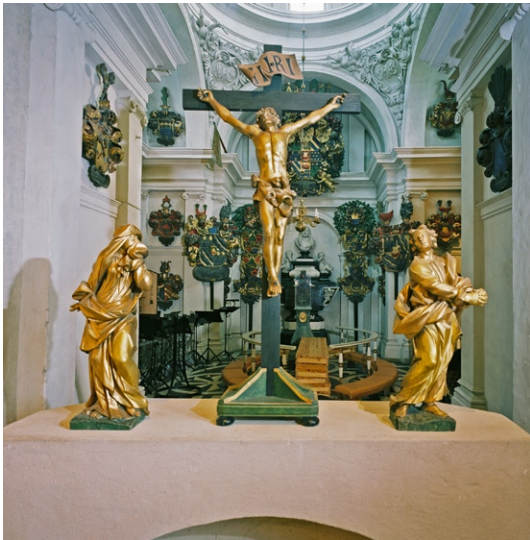
Förgyllda skulpturer, troligen av Burchardt Precht. I fonden Bondeska gravkoret.

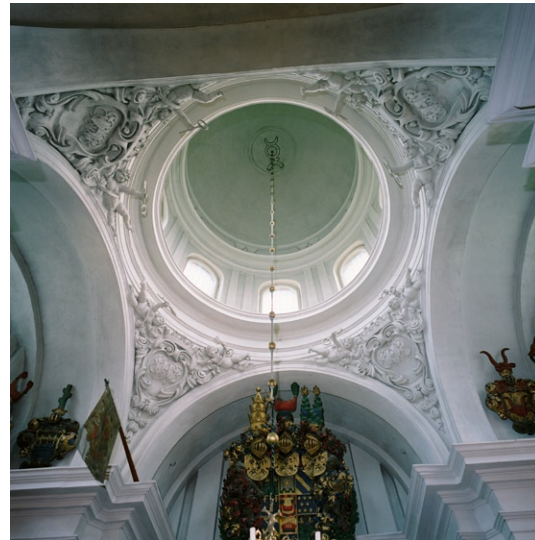
Kupolen i Bondeska gravkoret.

En rundbågig öppning i öster leder till det Bondeska gravkoret som har överljus från högt placerade fönster och en lanternin som kröns av en kupol. Golvet är mönsterlagt med marmor i olika färger. Väggarna är vitmålade och indelade av lisener och kraftigt profilerade listverk. I svicklarna under lanterninen finns stuckdekor i form av puttis med nycklar i händerna, troligen utförd av stuckatören Carlo Carove (d 1697). Väggarna täcks nästan helt av begravningsvapen och mot östväggen står Gustaf Bondes gravmonument i svart och vit marmor.

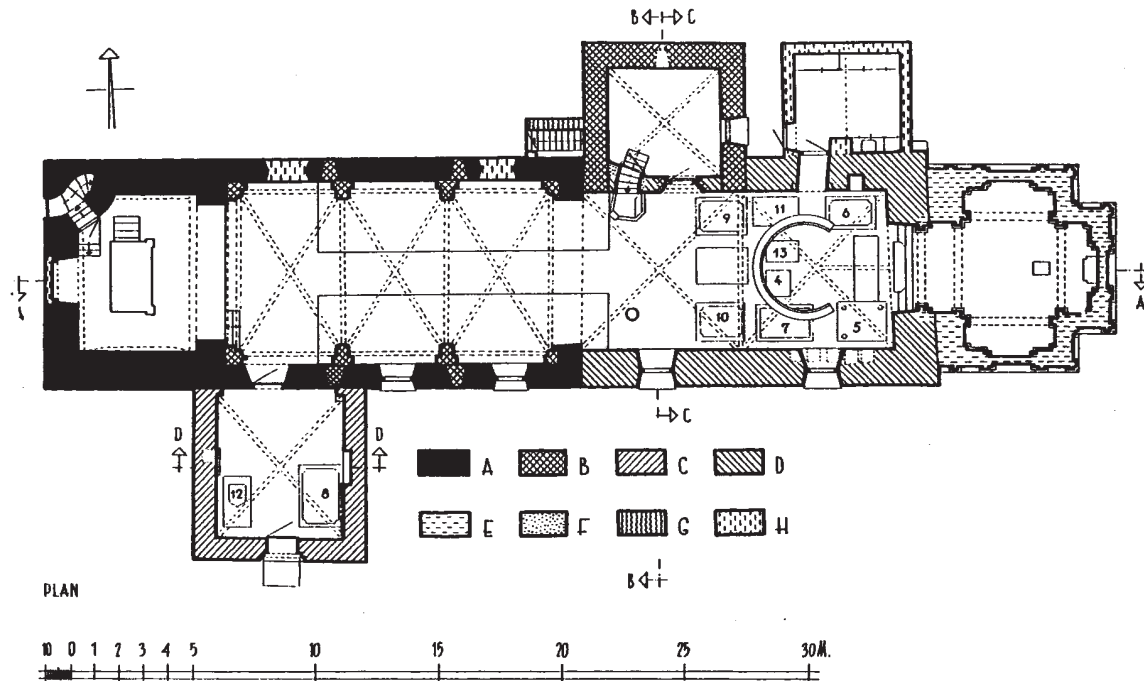
Uppmätning av J Söderberg 1956 med periodbeteckningar, A = 1100-talets sista fjärdedel, B = 1300-talets första fjärdedel, C = 1440-talet, D = 1400-talets mitt, E = 1667-1673, F = 1700-tal, yttre ändringar som ej syns på planen, G = 1800-tal, yttre ändringar som ej syns på planen, H = 1953-55. Ur Tuulse, A, Spånga kyrka, Sveriges kyrkor, band VIII häfte 2, Stockholm 1959.
