Stefanskyrkan

S:t Johannes församling, Domkyrkokontraktet, Stockholms stift

kv Stefanskapellet 1, Vanadislunden, Vasastaden, Stockholms kommun och län, Uppland

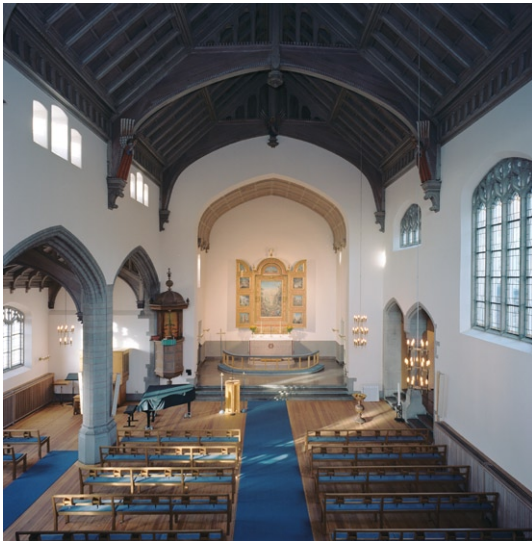
Kyrkorummet mot norr och koret från orgelläktaren.

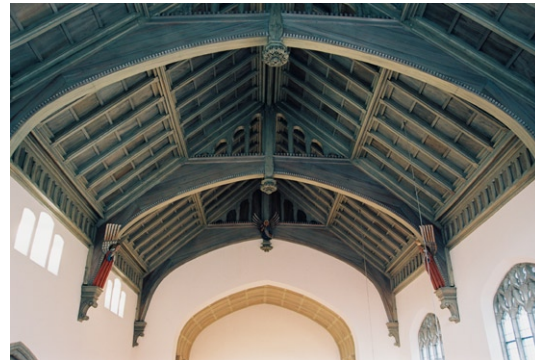
Huvudskeppets öppna takstolskonstruktion mot koret.

Desto högre är kyrkorummet med sin öppna takstolskonstruktion med skuren dekor i trä. På vardera av de fyra stöd som takstolarna vilar på står skulpterade och bemålade änglafigurer, skurna av Anna Petrus 1926. Taken i såväl huvudskepp, sidoskepp och kor är laserade och ådringsmålade i grågrönt. Hela kyrkorummet inklusive förhallen har kalkade väggar, brutet i svagt gulvitt, och omålat trägolv. En radiatorinklädnad av vitlaserad ek är placerad längs väggarna som en hög bröstpanel.

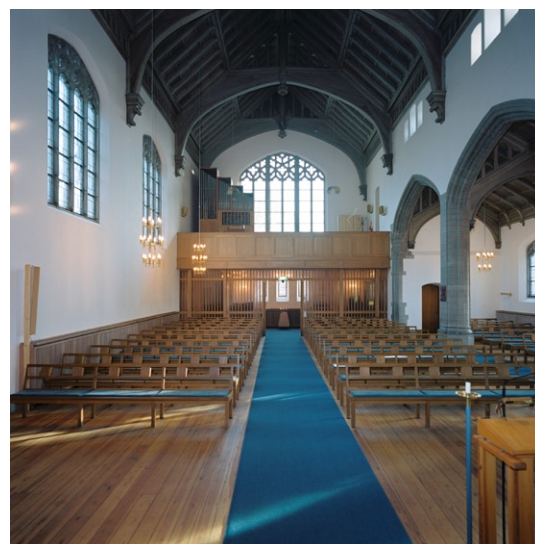
Kyrkorummet mot söder och orgelläktaren.

Huvudskepp och sidoskepp förenas av en arkad med tre spetsbågar som vilar på kraftiga sandstenspelare. Merparten fönster har masverk av sten, är blyspröjsade och försedda med klart sk katedralglas med inslag av färgat glas. Orgelläktaren i söder med sin barriär av ek har en sidoställd Åkerman & Lund-orgel från 1960 med 19 stämmor. Den öppna bänkinredningen i ek

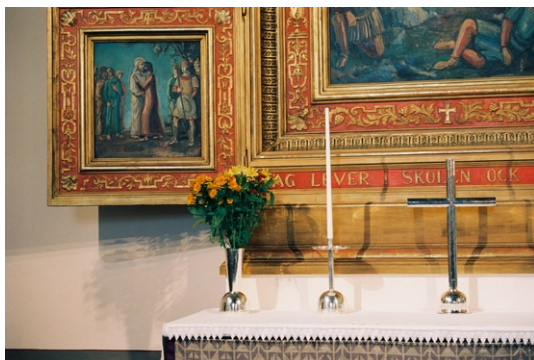
Detalj av altarskåp med målningar av Einar Forseth. © EINAR FORSETH/BUS 2008

Det rakt avslutade **koret** ligger några steg högre än kyrkorummet och är skilt från detta genom en hög **korståge**. **Koret** har grått kalkstensgolv och väggar och tak som resten av kyrkorummet. Ovanpå altaret av trä står ett altarskåp i form av en triptyk med totalt tio målningar utförda 1926 av konstnären Einar Forseth (1892–1988). Mittbilden, **corpus**, skildrar Jesu uppståndelse, de övriga Jesu lidandes historia och himmelfärden. Ramverket är målat i rött och förgyllt. **Altarringen** är av vitlaserad ek med knäfall i blått. Predikstolen av omålat trä är placerad väster om **koret** och har ett ljudtak i form av en kupol med en förgylld duva, som svävar under detsamma. Dopfunten står strax nedanför de kalkstenssteg som leder upp till Herdens kapell, öster om huvudskeppet.

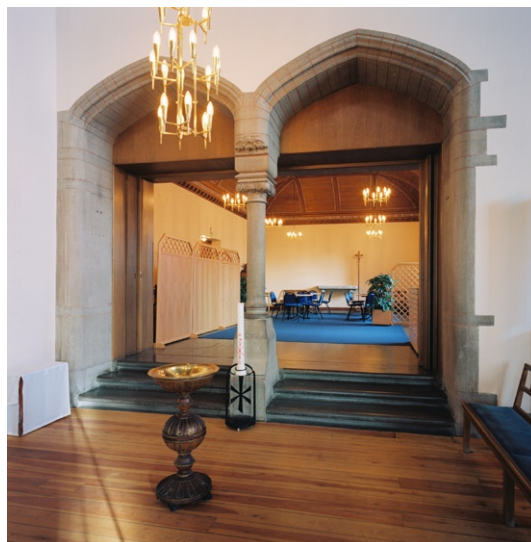
Vy mot Herdens kapell med dopfunten i förgrunden.

En ekbladsdekorerad sandstenskolonn står mitt i den breda öppning som förbinder kyrkorummet med Herdens kapell. Här är väggarna också kalkade medan golvet är klätt med linoleum. Taket är panelklätt och spegelvälv, laserat i rödbrunt med dekormåleri i form av bl a textband. Rummet används numera för förvaring av textilier och som förråd men framförallt för kyrkkaffé och samvaro kring fyra runda bord

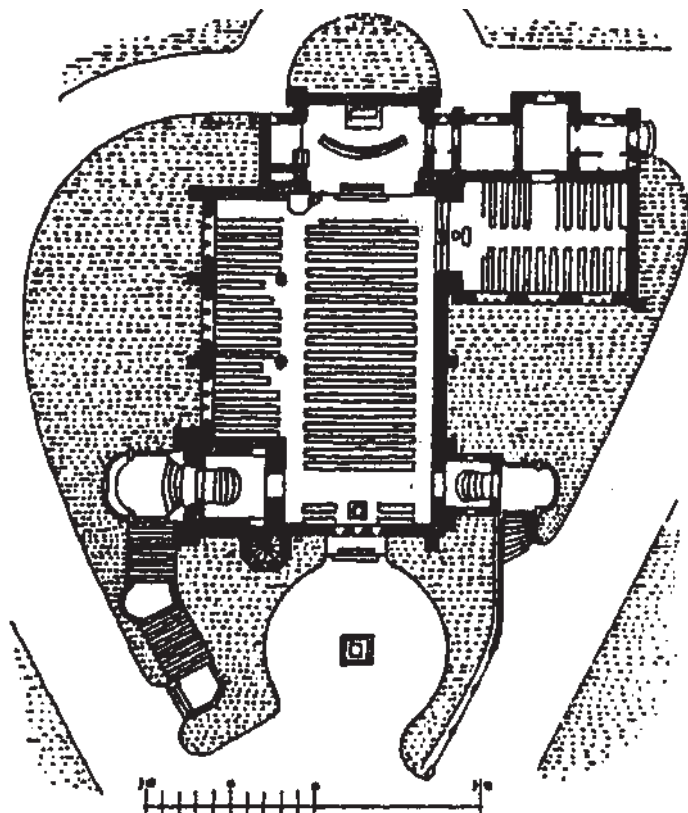
Planritning ur Teknisk Tidskrift 1904.
