Vård- och underhållsplan, Vomb kyrkogård

Bilaga 2

Förteckning över kulturhistoriskt värdefulla gravanordningar och gravområden

2016-10-24

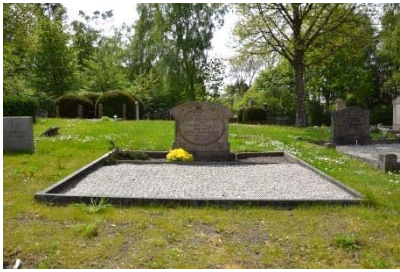
Grav- nr	Foto	Titel/dekor/inskr./ första dödsår / ort	Kulturhisto- riskt värde	Motivering och dekor-symbolik, samt ev. anvisning för vård/underhåll/ återanvändning
Kv. A 38-39

Medaljören, Hustrun / blommor nertill / sentens / ☩ 1887 / -	Mycket värdefull	Värdet ligger i titeln och anordningens tidstypiska utförande samt miljöskapande karaktär. Modellen är typisk för 1920-30-talen och torde komma upp i samband med gravsättningen 1936. Blommor symboliserar ”en evig vår” eller ”det kristna hoppet”.
Kv. A 52-63

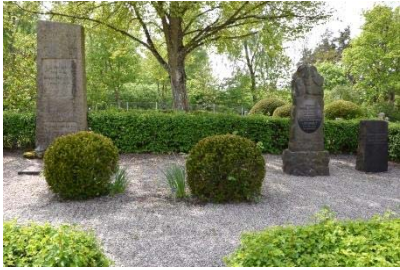
- / / donation / ☩ 1919 / - (bautasten t.v.); Inspektor, Hustru / rusticerad upptill / ☩ 1891 / - (bautasten t.h.)	Mycket värdefulla	Anordningen utgör en av de större bevarade familjegravarna på kyrkogården och dominerar syn söder om kyrkan. Värdet ligger även i titeln anordningens miljöskapande egenskaper med sina två högresta bautastentar, rika växtmaterial (formklippta häckar (måbär) och formklippta idegranar), samt den traditionella beläggningen av singel. Bautastenen var en ny form av stor gravvård som började användas kring sekelskiftet 1800/1900. Modellen härrör ur nationalromantikens intresse för förhistoriska stenar och runstenar. Den nationalromantiska kopplingen blir särskilt tydlig på de stenar som dekorerats med drakslingar i fornordisk stil. Texten var vanligtvis kortfattad och dekoren sparsam. Märkt <i>Kulturgrav</i> enligt tidigare bedömning av församlingen.

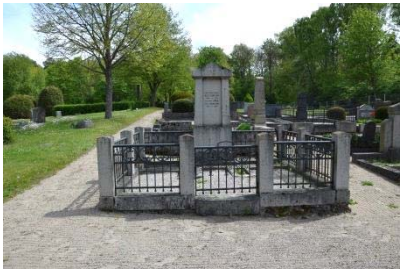
Kv. A 64-65

F.d. Nämndemannen, Hustrun / solkors i tympanonfält / - / ☩ 1919 / -	Mycket värdefull	Ingår i gruppen med grusgravar från tidigt 1900-tal i den södra delen av Kv. A, och som utgör kvarterets signum. Värdet ligger även i titeln och den påkostade anordningen med en vård, ram och höga pollare av grå granit, samt ett staket i smide. Den högresta vården uppvisar en trend av avskalad klassicism, som kom i början av 1900-talet. Korset är en uppståndelsesymbol och kristendomens mest kända symbol. Skada: Vid inventeringstillfället var ramen underminerad, vilket numera åtgärdats med platsgjutna betongklackar.
Kv. A 66-67

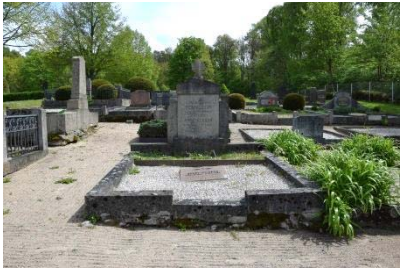
Lantbrukaren, Hustrun / stjärna i tympanon- fält, som kröns av ett skulpterat ringkors / - / ☩ 1919 / -	Mycket värdefull	Ingår i gruppen med grusgravar från tidigt 1900-tal i den södra delen av Kv. A, och som utgör kvarterets signum. Värdet ligger även i titeln och den påkostade anordningen med en vård och ram av grå granit. Den bastanta vården uppvisar en trend av avskalad klassicism, som kom i början av 1900-talet. Korset är en uppståndelsesymbol och kristendomens mest kända symbol. Stjärnan är en symbol, som förknippas med kristendomen och bibeln, och har sitt ursprung i Betlehemstjärnan. Skada: Vid inventeringstillfället var ramen underminerad, vilket numera åtgärdats med platsgjutna betongklackar.

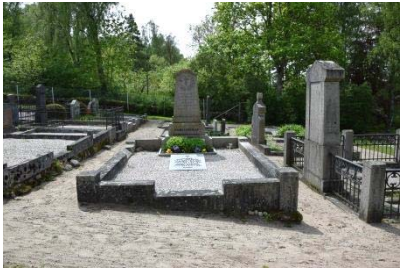
Grav- nr	Foto	Titel/dekor/inskr./ första dödsår / ort	Kulturhisto- riskt värde	Motivering och dekor-symbolik, samt ev. anvisning för vård/underhåll/ återanvändning
Kv. A 73-74

Lantbrukaren, Hustrun / kors med palmblad / ”Familjegrav” / ☩ 1919 / - (stående vård)	Mycket värdefull	Ingår i gruppen med grusgravar från tidigt 1900-tal i den södra delen av Kv. A, och som utgör kvarterets signum. Värdet ligger även i titeln och den påkostade anordningen med en vård och kraftig ram med pollare av granit. Den högresta vården uppvisar drag av jugend-stilen, som kom i början av 1900-talet. Korset är en uppståndelsesymbol och kristendomens mest kända symbol. Palmkvisten är en segersymbol. Skada: Vid inventeringstillfället var ramen underminerad, vilket numera åtgärdats med platsgjutna betongklackar.
Kv. A 79-80

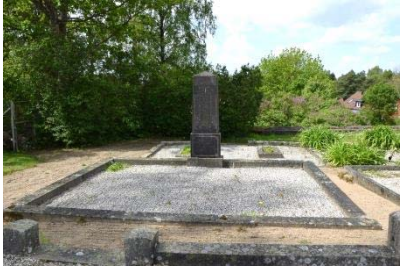
Husägaren, Hustrun / kors draperat med lagergirland / sentens / ☩ 1926 / -	Mycket värdefull	Ingår i gruppen med grusgravar från tidigt 1900-tal i den södra delen av Kv. A, och som utgör kvarterets signum. Värdet ligger även i titeln och den påkostade anordningen med en obelisk av diabas och ram av granit. Obelisker av diabas var som vanligast under sent 1800-tal och tidigt 1900-tal. De första tycks ha tillkommit kring 1870. Märkt <i>Kulturgrav</i> enligt tidigare bedömning av församlingen. Korset är en uppståndelsesymbol och kristendomens mest kända symbol. Lager (kransen) symboliserar ”odödlighet, men är även en ”segersymbol” enligt klassisk (romersk) tradition. Den symboliserar även de frommas lön i himlen.

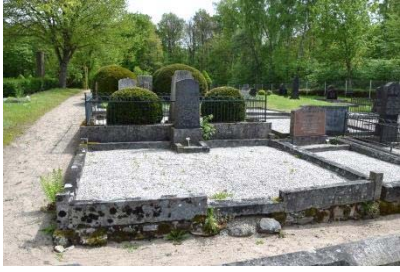
Kv. A 81-82

[svårtydd text och dekor]	Mycket värdefull	Ingår i gruppen med grusgravar från tidigt 1900-tal i den södra delen av Kv. A, och som utgör kvarterets signum. Värdet ligger även i titeln och den påkostade anordningen med en vård och ram med pollare av diabas. Vården är typisk för 1900-talets tidiga decennier. Skada: Vid inventeringstillfället var ramen underminerad, vilket numera åtgärdats med platsgjutna betongklackar.
Kv. A 83

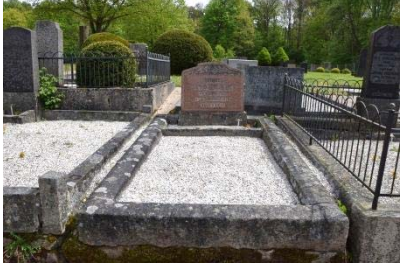
Rentiern / ros i tympanonfält / sentens / ☩ 1927 / Malmö	Mycket värdefull	Ingår i gruppen med grusgravar från tidigt 1900-tal i den södra delen av Kv. A, och som utgör kvarterets signum. Den enda enkelgraven i denna grupp av gravar. Värdet ligger även i ovanliga titeln. Rentier är en ränntagare, det vill säga en person som lever på avkastningen av sin förmögenhet och ej innehar någon syssla. Vården är typisk för 1920-30-talen. Rosen är bl.a. en symbol för ”tystlåtenhet” eller ”förtegenhet”.

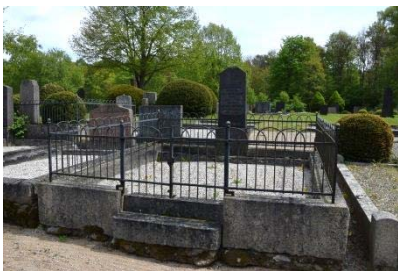
Grav- nr	Foto	Titel/dekor/inskr./ första dödsår / ort	Kulturhisto- riskt värde	Motivering och dekor-symbolik, samt ev. anvisning för vård/underhåll/ återanvändning
Kv. A 84-85

Husägaren, Hustrun / urna m. flammor upptill / sentens / ✠ 1929 / Vomb	Mycket värdefull	Ingår i gruppen med grusgravar från tidigt 1900-tal i den södra delen av Kv. A, och som utgör kvarterets signum. Värdet ligger även i titeln och den påkostade anordningen med en obelisk-liknande vård av diabas och en hög ram grå granit, samt ett staket i smide. Den högresta vården uppvisar en trend av avskalad klassicism, som kom i början av 1900-talet. Vården är typisk för 1900-talets tidiga decennier. Urna med flammor symboliserar det nya livet som följer efter döden. Skada: Vid inventeringstillfället var ramen underminerad, vilket numera åtgärdats med platsgjutna betongklackar.
Kv. A 89-91

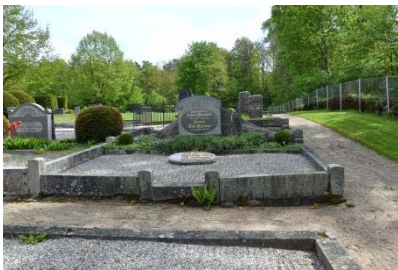
Kyrkovården, Hustrun / solkors upptill / - / ✠ 1931 / - (stående vård)	Mycket värdefull	Ingår i gruppen med grusgravar från tidigt 1900-tal i den södra delen av Kv. A, och som utgör kvarterets signum. Värdet ligger även i titeln och den påkostade anordningen med vård och ram av grå granit. Modellen är typisk för 1920-30-talen. Textbehandlingen är utförd i frakturstil, ett ålderdomligt typsnitt, som avskaffades i officiellt tryck 1876. Korset är en uppståndelsesymbol och kristendomens mest kända symbol. Skada: Vid inventeringstillfället var ramen underminerad, vilket numera åtgärdats med platsgjutna betongklackar.

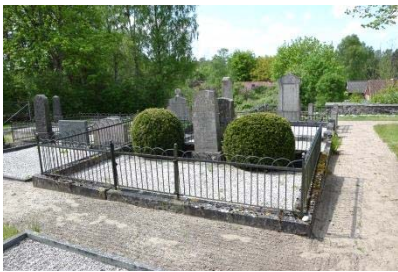
Kv. A 92-93

- / blomma upptill / sentens / ✠ 1926 / -	Mycket värdefull	Ingår i gruppen med grusgravar från tidigt 1900-tal i den södra delen av Kv. A, och som utgör kvarterets signum. Värdet ligger även i växtmaterialet (formklippta idegranar) och den påkostade anordningen med vård och ram av grå granit, samt ett staket av smide. Modellen är typisk för 1920-30-talen. Blommor symboliserar "en evig vår" eller "det kristna hoppet".
Kv. A 100- 102

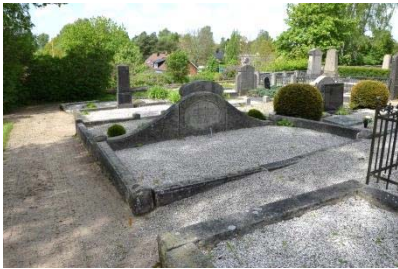
Hustrun, Sonen / - / - / ✠ 1885 / -	Värdefull	Ingår i gruppen med grusgravar från tidigt 1900-tal i den södra delen av Kv. A, och som utgör kvarterets signum. Värdet ligger även i den påkostade anordningen med vård och ram med låga pollare av grå granit, och där livstenen kompletterats med sidostenar så att vården påminner om en sänggavel. "Sänggavel"-anordningar var vanliga under 1930-talet och kom att bli något av decenniets signum. Skada: Ramen har satt i främre vänstra hörnet.

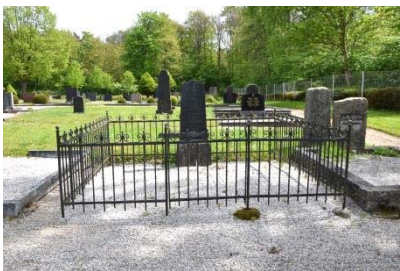
Grav- nr	Foto	Titel/dekor/inskr./ första dödsår / ort	Kulturhisto- riskt värde	Motivering och dekor-symbolik, samt ev. anvisning för vård/underhåll/ återanvändning
Kv. A 111- 112

Hustrun / kors upptill, dekor nertill / - / ✠ 1885 / -	Mycket värdefull	Ingår i gruppen med grusgravar från tidigt 1900-tal i den södra delen av Kv. A, och som utgör kvarterets signum. Värde ligger även i den miljöbildande anordningen med en obelisk av diabas och ett staket av gjutjärn. Obelisker av diabas var som vanligast under sent 1800-tal och tidigt 1900-tal. De första tycks ha tillkommit kring 1870. Textbehandlingen är utförd i frakturstil, ett ålderdomligt typsnitt, som avskaffades i officiellt tryck 1876. Märkt <i>Kulturgrav</i> enligt tidigare bedömning av församlingen. Korset är en uppståndelsesymbol och kristendomens mest kända symbol.
Kv. A 113- 114

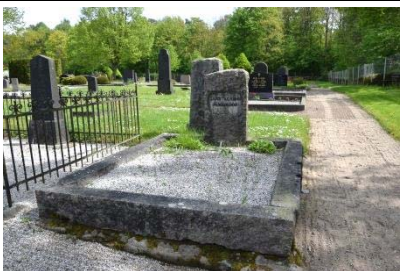
- / - / "Familjegrav" / ✠ - / -	Värdefull	Ingår i gruppen med grusgravar från tidigt 1900-tal i den södra delen av Kv. A, och som utgör kvarterets signum. Skada: Ramens högra fris har satt sig.

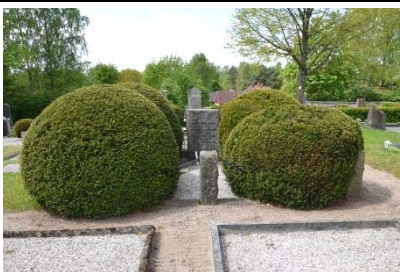
Kv. A 115- 117

- / - / - / ✠ 1941 / -	Värdefull	Ingår i gruppen med grusgravar från tidigt 1900-tal i den södra delen av Kv. A, och som utgör kvarterets signum. Värde ligger även i växtmaterialet (fyra formklippta idegranar) och i den påkostade anordningen bestående av vård, ram och kraftiga pollare av grå granit, samt kraftiga järnkättingar mellan pollarna.
Kv. A 134- 135

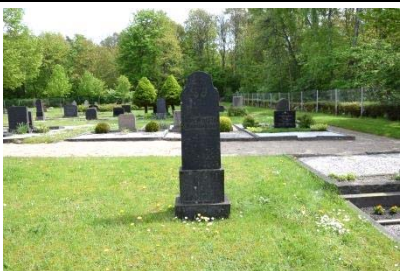
- / vas med växt- rankor / "Familje- grav." / ✠ - / -	Värdefull	Värde ligger i den högresta och miljöbildande modellen (av diabas), som är typisk för tidigt 1900-tal. Textbehandlingen är utförd i frakturstil, ett ålderdomligt typsnitt, som avskaffades i officiellt tryck 1876.

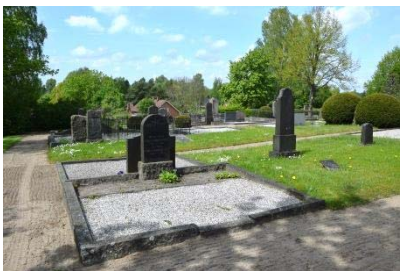
Grav- nr	Foto	Titel/dekor/inskr./ första dödsår / ort	Kulturhisto- riskt värde	Motivering och dekor-symbolik, samt ev. anvisning för vård/underhåll/ återanvändning
Kv. A 149- 150

Hustrun / stjärna m. strålar / sentens / ✠ 1919 / -	Värdefull	Ingår i gruppen med grusgravar från tidigt 1900-tal i den södra delen av Kv. A, och som utgör kvarterets signum. Värdet ligger även i den miljöbildande anordningen med vård och ram av diabas resp. granit. Vården är typisk för 1900-talets tidiga decennier. Stjärna med strålar symboliserar Betlehem-stjärnan.
Kv. B 17-19

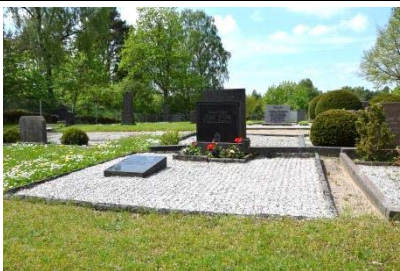
Soldaten / kors / ”Familjegrav” / ✠ - (stående vård); duva med olivkvist (häll)	Mycket värdefull	Värdet ligger i titeln och anordningens miljöskapande karaktär med vårdar av diabas lagda i singel. Den stående vården är typisk för 1930-talet. Korset är en uppståndelsesymbol och kristendomens mest kända symbol. Duvan symboliserar ”den Helige Anden” och olivkvisten symboliserar ”frid”.

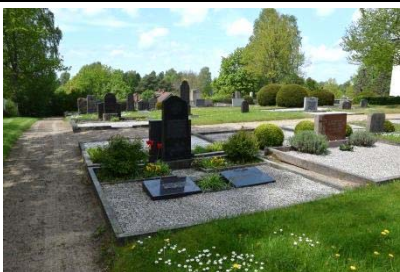
Kv. B 25-26

hustrun, dottern / stjärna med strålar upptill, kors med liljor nertill / - / ✠ 1915 / - (stående vård); - / kors med blommor (hällar)	Mycket värdefull	Värdet ligger i den stil- och materialmässigt väl sammanhållna anordningen med sina vårdar av diabas och frisar i samma material. Den stående vården är typisk för 1900-talets tidiga decennier. Textbehandlingen på samtliga vårdar är utförd i frakturstil, ett ålderdomligt typsnitt, som avskaffades i officiellt tryck 1876. Stjärna med strålar symboliserar Betlehem-stjärnan. Korset är en uppståndelsesymbol och kristendomens mest kända symbol. Liljan är en symbol för ”oskulden”.
Kv. B 35-36

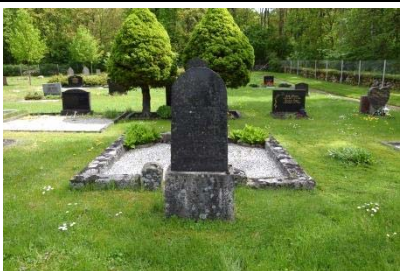
Postmannen, Hustrun / kors m. strålar / - / ✠ 1890 / Våmb	Mycket värdefull	Värdet ligger i titeln och den miljöskapande modellen, typisk för tiden kring sekelskiftet 18/1900. Korset är en uppståndelsesymbol och kristendomens mest kända symbol.

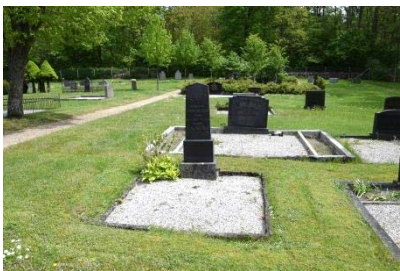
Grav- nr	Foto	Titel/dekor/inskr./ första dödsår / ort	Kulturhisto- riskt värde	Motivering och dekor-symbolik, samt ev. anvisning för vård/underhåll/ återanvändning
Kv. B 42-43

Husägaren, Hustrun / kors med eklöv / - / ☩ 1902 / Womb	Mycket värdefull	Värdet ligger i titeln och den miljöskapande anordningen med en obelisk av diabas lagd i singel. Obelisker av diabas var som vanligast under sent 1800-tal och tidigt 1900-tal. De första tycks ha tillkommit kring 1870. Anordningens utförande är typiskt för tiden kring sekelskiftet 18/1900. Korset är en uppståndelsesymbol och kristendomens mest kända symbol. Eken symboliserar ”styrka och uthållighet, de kristnas ståndaktighet i lidandet och martyriet”, samt ”odödlighet”.
Kv. B 49-50

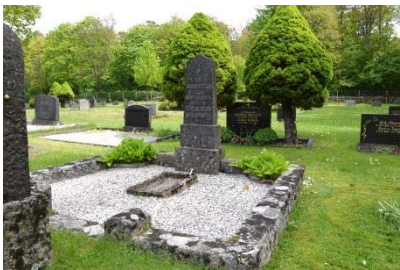
Åboen, Hustrun / kors / - / ☩ 1904 / Womb	Mycket värdefull	Värdet ligger i titeln och den miljöskapande anordningen med en obelisk av diabas och en kraftig ram av granit. Obelisker av diabas var som vanligast under sent 1800-tal och tidigt 1900-tal. De första tycks ha tillkommit kring 1870. Anordningens utförande är typiskt för tiden kring sekelskiftet 18/1900. Korset är en uppståndelsesymbol och kristendomens mest kända symbol.

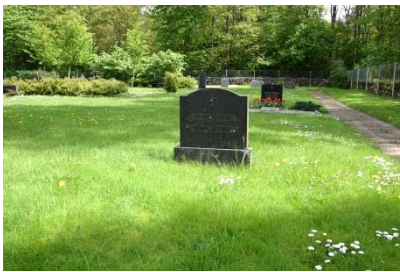
Kv. B 89-91

Åldermannen / kors/ ”Familjegrav” / ☩ - / -	Värdefull	Värdet ligger i titeln. Modellen (av diabas) är typisk för 1930-40-talen. Korset är en uppståndelsesymbol och kristendomens mest kända symbol.
Kv. B 164

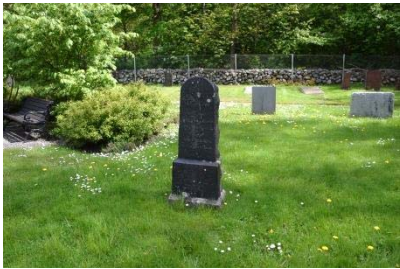
Husegaren, Hustrun / kors med trepasser och blommor / - / ☩ 1908 / -	Mycket värdefull	Värdet ligger i titeln och den miljöskapande modellen, typisk för tiden kring sekelskiftet 18/1900. Korset är en uppståndelsesymbol och kristendomens mest kända symbol. Trepassen (treklöverbladet) på korsarmarna symboliserar ”treenigheten”.

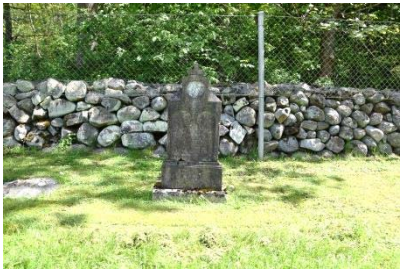
Grav- nr	Foto	Titel/dekor/inskr./ första dödsår / ort	Kulturhisto- riskt värde	Motivering och dekor-symbolik, samt ev. anvisning för vård/underhåll/ återanvändning
Kv. B 215

Åboen och Kyrkvärden, Hustru / [urtag för biskviporslin], eklöv, hjärta, ”romanska valvbågar” / - / ✠ 1872 / -	Mycket värdefull	Värdet ligger i titlarna, utförandet och materialet (marmor). Mjuka bergarter såsom marmor var vanliga material fram till 1800-talets mitt. De kom senare att trängas ut av diabaser och graniter i takt med utvecklingen av mer industrialiserade tillverkningsmetoder. Modellen är typisk för de gravvårdar (ofta av kalksten eller marmor) med nygotiska stildrag var vanligast mellan 1860-1880. Eken symboliserar ”styrka och uthållighet, de kristnas ståndaktighet i lidandet och martyriet”, samt ”odödlighet”. Hjärtat symboliserar kärleken. Korset, som kröner vården har brutits av och stuckits ner i hålet.

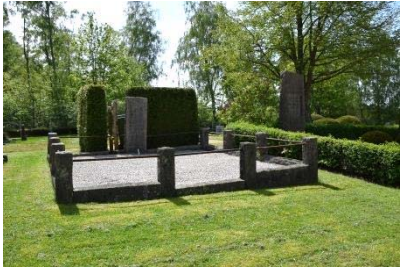
Kv. C 3-5

- / - / - / ✠ 1888 / -	Mycket värdefull	Värdet ligger i den miljöskapande anordningen bestående av vård (bautasten), kraftig ram och tillika pollare av grå granit, samt kraftiga järnrör mellan pollarna. Bautastenen var en ny form av stor gravvård som började användas kring sekelskiftet 1800/1900. Modellen härrör ur nationalromantikens intresse för förhistoriska stenar och runstenar. Den nationalromantiska kopplingen blir särskilt tydlig på de stenar som dekorerats med drakslingor i fornnordisk stil. Texten var vanligtvis kortfattad och dekoren sparsam. Skada: Järnrören rostangripna och med flagnad färg.
Kv. C 11-13

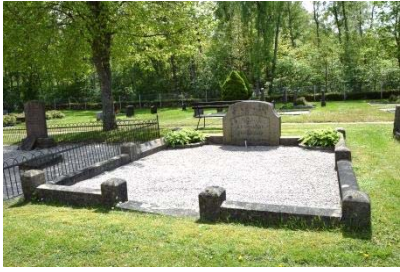
Stationsmästaren / - / ”Familjegrav!” / ✠ - / -	Mycket värdefull	Mjuka bergarter såsom kalksten var vanliga material fram till 1800-talets mitt. De kom senare att trängas ut av diabaser och graniter i takt med utvecklingen av mer industrialiserade tillverkningsmetoder.

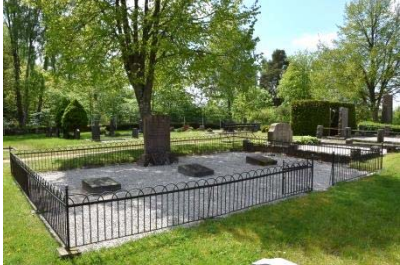
Kv. C 28-35

Kyrkoherden, maka / - / sentens / ✠ 1924 / Womb/Weberöd (stående vård), Major i Flygvapnet / -(häll)	Mycket värdefull	Värdet ligger titlarna i den miljöbildande anordningen med en huvudsten av kalksten och ett staket av smide. Mjuka bergarter såsom kalksten var vanliga material fram till 1800-talets mitt. De kom senare att trängas ut av diabaser och graniter i takt med utvecklingen av mer industrialiserade tillverkningsmetoder. Märkt <i>Kulturgrav</i> enligt tidigare bedömning av församlingen.

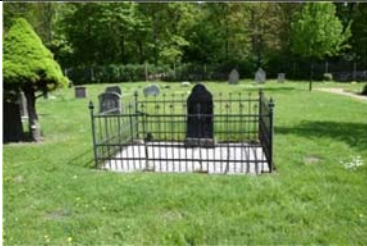
Kv. C 99-100

Kyrkovärden, Hustrun / ek / - / ☩ 1903 / Womb	Mycket värdefull	Värdet ligger i titeln och det utvecklade utförandet av dekoren, som blev möjlig i början av 1900-talet i och med tekniska framsteg inom stenindustrin. Värdet ligger även i den miljöbildande anordningen med en bautasten av diabas och ett staket av gjutjärn och smide. Bautastenen var en ny form av gravvård som började användas kring sekelskiftet 18/1900. Modellen härrör ur nationalromantikens intresse för förhistoriska stenar och runstenar. Notera det ålderdomliga bruket av dotternamn (Hansd.). Märkt <i>Kulturgrav</i> enligt tidigare bedömning av församlingen. Eken symboliserar ”styrka och uthållighet, de kristnas ståndaktighet i lidandet och martyriet”, samt ”odödlighet”. Skada: Staketet rostangripet, grinden försedd med en provisorisk stängningsanordning.
Kv. C 102- 103

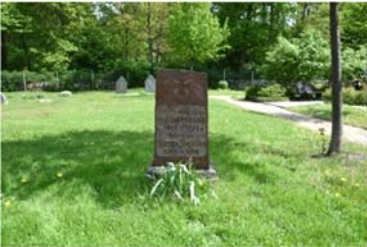
F.d. Fjerdingsman, hustrun / solkors / - / ☩ 1918 / -	Värdefull	Värdet ligger i den ålderdomliga titeln, som anknyter till polisväsendet. Korset är en uppståndelsesymbol och kristendomens mest kända symbol.

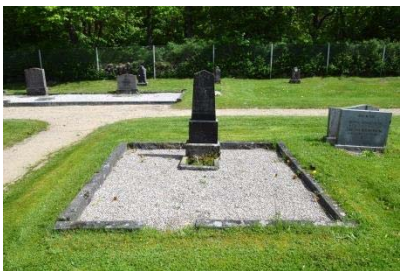
Grav- nr	Foto	Titel/dekor/inskr./ första dödsår / ort	Kulturhisto- riskt värde	Motivering och dekor-symbolik, samt ev. anvisning för vård/underhåll/ återanvändning
Kv. C 144- 145

F.d. Soldaten, Hustrun / kors / - / ☩ 1901 / -	Mycket värdefull	Värdet ligger i titeln och i anordningens miljöskapande sekelskifteskaraktär med sin obelisk av diabas, ram av granit, samt beläggning av singel. Obelisker av diabas var som vanligast under sent 1800-tal och tidigt 1900-tal. De första tycks ha tillkommit kring 1870. Korset är en uppståndelsesymbol och kristendomens mest kända symbol.
Kv. C bakom 186

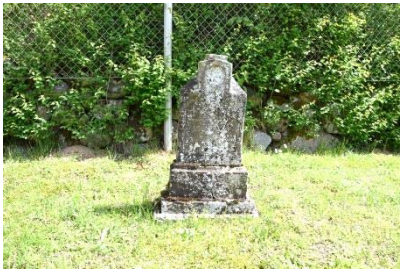
[svårtydd text] / [urtag för biskviporslin] ”romanska valvbågar / - / ☩ [...] / -	Mycket värdefull	Värdet ligger i utförandet och materialet (marmor). Mjuka bergarter såsom marmor var vanliga material fram till 1800-talets mitt. De kom senare att trängas ut av diabaser och graniter i takt med utvecklingen av mer industrialiserade tillverkningsmetoder. Modellen är typisk för de gravvårdar (ofta av kalksten/marmor) med nygotiska stildrag och var som var vanligast mellan 1860-1880. Eken symboliserar ”styrka och uthållighet, de kristnas ståndaktighet i lidandet och martyriet”, samt ”odödlighet”. Hjärtat symboliserar kärleken. Skada: Korset, som sannolikt skulle kröna vården, har förkommit.

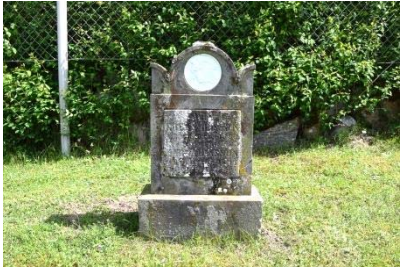
Kv. C bakom 189

Åbon, Hustrun / biskviporslin ”Natten” /- / ☩ 1870 / -	Mycket värdefull	Värdet ligger i utförandet och materialet (kalksten/marmor). Mjuka bergarter såsom kalksten/marmor var vanliga material fram till 1800-talets mitt. De kom senare att trängas ut av diabaser och graniter i takt med utvecklingen av mer industrialiserade tillverkningsmetoder. Modellen är typisk för de gravvårdar (ofta av kalksten/marmor) med klassiserande stildrag och som var vanligast mellan 1850-1890. Skada: Korset, som sannolikt skulle kröna vården, har förkommit.
Kv. C 200

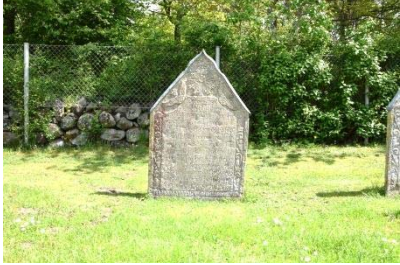
Phil. Magistern / stjärna, allseende öga m. strålgans samt änglar upptill, akantusornament flan- kerar texttavla / berätt- tande text / ☩ 1829 / -	Mycket värdefull	Värdet ligger i åldern, materialet (kalksten), utförandet, samt det utmärkta bevaringstillståndet. Modellen är typisk för de hantverkmässiga gravvårdar (ofta av kalksten) med stildrag från gustaviansk nyklassicism och barocken och som var vanliga mellan 1810 och 1860. Det Allseende ögat symboliserar Guds ständiga närvaro. Änglarna upptill symboliserar ”livet efter döden” eller ”himmelriket”. Vården är i utmärkt skick och har förtjänstfullt försetts med avtäckning av blyplåt, som mjukt följer vårdens kontur och därmed hindrar vården från att ”flaka sig”.

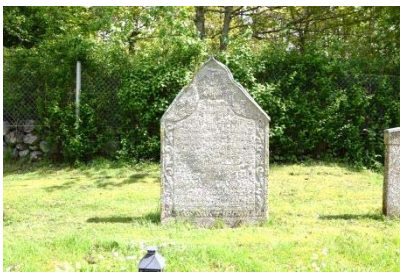
Grav- nr	Foto	Titel/dekor/inskr./ första dödsår / ort	Kulturhisto- riskt värde	Motivering och dekor-symbolik, samt ev. anvisning för vård/underhåll/ återanvändning
Kv. C 201

Officer / stjärna, allseende öga m. strålgjans samt änglar upptill, akantus- ornament flankerar texttavla / berättande text / † 1830 / -	Mycket värdefull	Värdet ligger i åldern modellen, materialet (kalksten), utförandet, samt det utmärkta bevaringstillståndet. Modellen är typisk för de hantverksmässiga gravvårdar av skånsk typ, ofta tillverkade av komstad-kalksten, med klassiserande stildrag som förekom ca 1810-1860. Det Allseende ögat symboliserar Guds ständiga närvaro. Änglarna upptill symboliserar "livet efter döden" eller "himmelriket". Vården är i utmärkt skick och har förtjänstfullt försetts med avtäckning av blyplåt, som mjukt följer vårdens kontur och därmed hindrar vården från att "flaka sig".
Kv. C 202

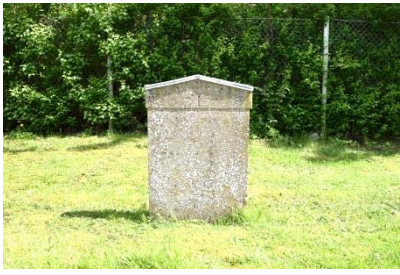
[svårtydd text] / kors med bladkvistar i tympanonfältet / psalmhänv. / † 1810 / -	Mycket värdefull	Värdet ligger i åldern, modellen, utförandet och materialet (kalksten). Mjuka bergarter såsom kalksten var vanliga material fram till 1800-talets mitt. De kom senare att trängas ut av diabaser och graniter i takt med utvecklingen av mer industrialiserade tillverkningsmetoder. Modellen är typisk för de hantverksmässiga gravvårdar av skånsk typ, ofta tillverkade av komstad-kalksten, med klassiserande stildrag som förekom ca 1810-1860. Korset är en uppståndelsesymbol och kristendomens mest kända symbol. Vården är i gott skick och har förtjänstfullt försetts med avtäckning av metall, som följer vårdens kontur och därmed hindrar vården från att "flaka sig".

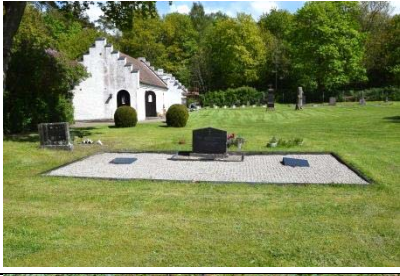
Kv. D 2-5

- / kors / - / † 1913 (stående vård); - / stjärna med strålar (hällar)	Värdefull	Värdet ligger i anordningens stil- och materialmässigt väl sammanhållna utförande – huvudsten, hällar och ram av diabas, samt grå singel som beläggning. Anordningen är typisk för 1940-50-talen och torde komma upp i samband med gravsättningen i början av 1950-talet. Korset är en uppståndelsesymbol och kristendomens mest kända symbol. Stjärna med strålar symboliserar Betlehem-stjärnan.
Kv. D 6

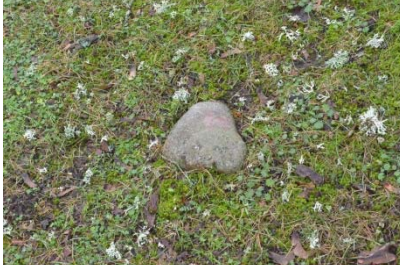
- / - / / † /	Mycket värdefull	Värdet ligger i personhistorien. Den gravsatta är Konstnärinnan Ulla Borgström.

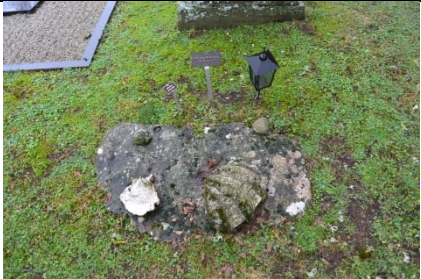
Grav- nr	Foto	Titel/dekor/inskr./ första dödsår / ort	Kulturhisto- riskt värde	Motivering och dekor-symbolik, samt ev. anvisning för vård/underhåll/ återanvändning
Kv. D 7

- / - / / ☩ 1967 /	Mycket värdefull	Värdet ligger i personhistorien. Den gravsatta är Konstnärinnan Tora Vega Holmström (1880-1967)
Kv. D 123- 134

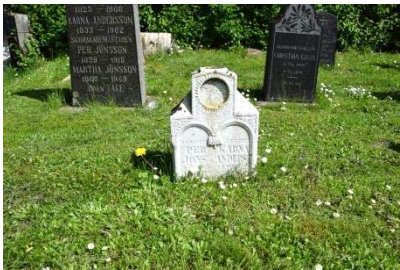
Kv. D 197

Husmannen, Hustru / hjärta, eklöv. [urtag för biskviporslin], ”romanska valvbågar / - / ☩ [dolt under mark] / Womb	Mycket värdefull	Värdet ligger i titeln och i utförandet och materialet (marmor). Mjuka bergarter såsom marmor var vanliga material fram till 1800-talets mitt. De kom senare att trängas ut av diabaser och graniter i takt med utvecklingen av mer industrialiserade tillverkningsmetoder. Modellen är typisk för de gravvårdar (ofta av kalksten/marmor) med nygotiska stildrag och var som var vanligast mellan 1860-1880. Notera det ålderdomliga bruket med ”dotternamn” (Andersd.). Eken symboliserar ”styrka och uthållighet, de kristnas ståndaktighet i lidandet och martyriet”, samt ”odödlighet”. Hjärtat symboliserar kärleken. Skada: Korset, som sannolikt skulle kröna vården, har förkommit.. Livstenen är delvis under mark så att delar av inskriptionen döljs.

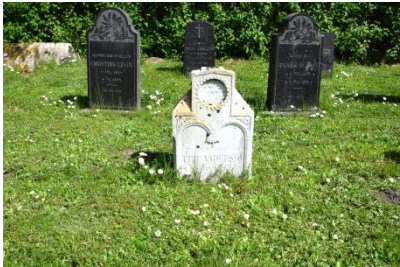
Grav- nr	Foto	Titel/dekor/inskr./ första dödsår / ort	Kulturhisto- riskt värde	Motivering och dekor-symbolik, samt ev. anvisning för vård/underhåll/ återanvändning
Kv. D 198

Drängen / hjärta, eklöv. [urtag för biskviperslin], ”romanska valvbågar / - / ☩ 1887 / -	Mycket värdefull	Värdet ligger i titeln och i utförandet och materialet (marmor). Mjuka bergarter såsom marmor var vanliga material fram till 1800-talets mitt. De kom senare att trängas ut av diabaser och graniter i takt med utvecklingen av mer industrialiserade tillverkningsmetoder. Modellen är typisk för de gravvårdar (ofta av kalksten/ marmor) med nygotiska stildrag och var som var vanligast mellan 1860-1880. Eken symboliserar ”styrka och uthållighet, de kristnas ståndaktighet i lidandet och martyriet”, samt ”odödlighet”. Hjärtat symboliserar kärleken. Skada: Korset, som sannolikt skulle kröna vården, har förkommit. Livstenen är delvis under mark så att delar av inskriptionen döljs.

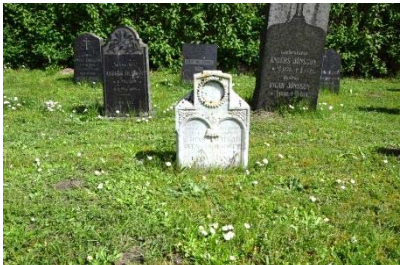
Kv. D 199

Åboen, Hustrun, Barn / eklöv, hjärta, ”romanska valvbågar / - / ☩ [dolt under mark] / -	Mycket värdefull	Värdet ligger i titeln och i utförandet och materialet (marmor). Mjuka bergarter såsom marmor var vanliga material fram till 1800-talets mitt. De kom senare att trängas ut av diabaser och graniter i takt med utvecklingen av mer industrialiserade tillverkningsmetoder. Modellen är typisk för de gravvårdar (ofta av kalksten/ marmor) med nygotiska stildrag och som var vanligast mellan 1860-1880. Notera det ålderdomliga bruket med ”dotternamn” (Olsdott.). Eken symboliserar ”styrka och uthållighet, de kristnas ståndaktighet i lidandet och martyriet”, samt ”odödlighet”. Hjärtat symboliserar kärleken. Skada: Korset, som sannolikt skulle kröna vården, har förkommit. Livstenen är delvis under mark så att delar av inskriptionen döljs.
Kv. D 200

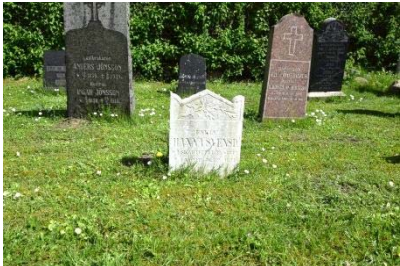
Enkan / kvist m. eklöv och ekollon i tympanonfältet / - / ☩ 1891 / Vomb	Mycket värdefull	Värdet ligger i titeln (kvinno-) och i utförandet och materialet (marmor). Mjuka bergarter såsom marmor var vanliga material fram till 1800-talets mitt. De kom senare att trängas ut av diabaser och graniter i takt med utvecklingen av mer industrialiserade tillverkningsmetoder. Modellen är typisk för de gravvårdar (ofta av kalksten/ marmor) med nyklassicistiska stildrag var vanligast mellan 1850-1890. Notera det ålderdomliga bruket med ”dotternamn” (Svensd.), samt den ålderdomliga stavningen (Enkan), som avskaffades i och med stavningsreformen 1906. Eken symboliserar ”styrka och uthållighet, de kristnas ståndaktighet i lidandet och martyriet”, samt ”odödlighet”. Skada: Korset, som sannolikt skulle kröna vården, har förkommit. Livstenen är delvis under mark så att delar av inskriptionen döljs.

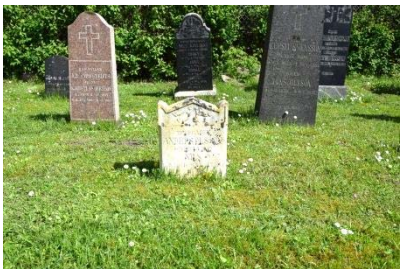
Grav- nr	Foto	Titel/dekor/inskr./ första dödsår / ort	Kulturhisto- riskt värde	Motivering och dekor-symbolik, samt ev. anvisning för vård/underhåll/ återanvändning
Kv. D 201

Husegaren, Söner / ros i tympanfältet / - / ✠ 1861 / Vomb	Mycket värdefull	Värdet ligger i titeln och i utförandet och materialet (marmor). Mjuka bergarter såsom marmor var vanliga material fram till 1800-talets mitt. De kom senare att trängas ut av diabaser och graniter i takt med utvecklingen av mer industrialiserade tillverkningsmetoder. Modellen är typisk för de gravvårdar (ofta av kalksten/marmor) med nyklassicistiska stildrag var vanligast mellan 1850-1890. Barngrav. Rosen är bl.a. en symbol för "tystlåtenhet" eller "förtegenhet". Skada: Korset, som sannolikt skulle kröna vården, har förkommit. Livstenen är delvis under mark så att delar av inskriptionen döljs.
Kv. D 203

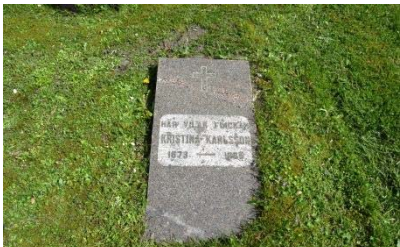
Flickan / kors / - / ✠ 1885 / -	Mycket värdefull	Värdet ligger i den uttryckfulla texten över denna barngrav, en enkel håll av röd granit. Barngrav.

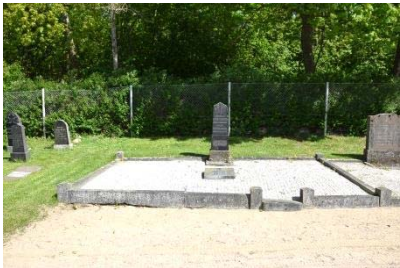
Kv. D 204- 207

Husägaren, Hustrun / kors m. blomster / - / ✠ 1905 / - (stående vård); - / kors (häll)	Mycket värdefull	Värdet ligger i titlarna och anordningens miljöbildande sekelskifteskaraktär med en obelisk av diabas och en ram av granit med låga pollare, samt beläggning av singel. Obelisker av diabas var som vanligast under sent 1800-tal och tidigt 1900-tal. De första tycks ha tillkommit kring 1870. Korset är en uppståndelsesymbol och kristendomens mest kända symbol. Skada: Ramen har satt sig.
Kv. D 208- 212

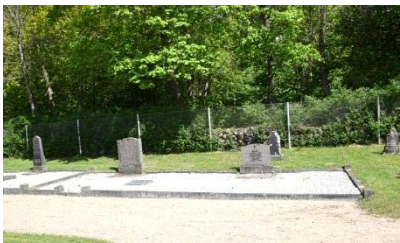
Lantbrukaren, Hustrun / kors x3 / - / ✠ 1935 / Vomb (vård t.v.); - / kors / - / (vård t.h.); - / kors (häll)	Värdefull	Värdet ligger i gravplatsens storlek, ram av granit, samt beläggning av singel.

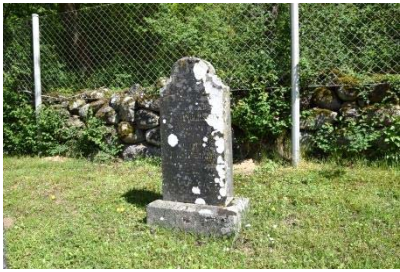
Grav- nr	Foto	Titel/dekor/inskr./ första dödsår / ort	Kulturhisto- riskt värde	Motivering och dekor-symbolik, samt ev. anvisning för vård/underhåll/ återanvändning
Kv. D bakom 211

Landbrukaren / [kors? med] eklöv / psalmhänv. / ☩ 1893 / N ^o 20 Vomb	Mycket värdefull	Värdet ligger i titeln. Modellen av diabas är typisk för tiden kring sekelskiftet 18/1900. Notera den ålderdomliga stavningen (Landbrukaren), som avskaffades i och med stavningsreformen 1906, samt det ålderdomliga bruket av ”dotternamn” (Larsd.r.). Korset är en uppståndelsesymbol och kristendomens mest kända symbol. Eken symboliserar ”styrka och uthållighet, de kristnas ståndaktighet i lidandet och martyriet”, samt ”odödlighet”.
Kv. D Lapi- dariat vård 1 fr.v.

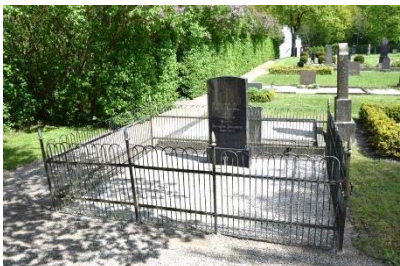
F.d. Ängsvattnaren, Hustrun / kors med trepasser / - / ✠ 1930 / Womb	Mycket värdefull	Värdet ligger i den ovanliga titeln som anknyter till ängsvattningen, en översilningsbevattning som förekom på byns låglänta odlingsmarker under 1800-talet, och i anordningens miljöskapande karaktär med sin diabasvård, sitt smidesstaket och sin beläggning med singel. Textbehandlingen är utförd i frakturstil, ett ålderdomligt typsnitt, som avskaffades i officiellt tryck 1876. Skada: Staketet är rostangripet med flagnad färg.

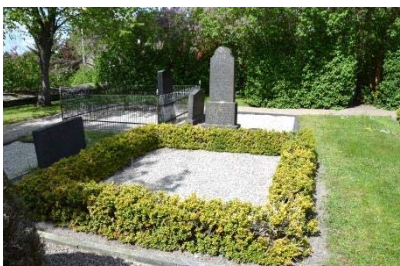
Kv. E 12-13

F.d. Ladufogden, Hustrun / kors m. murgrönerankor upptill, vas med murgrönerankor på övre sockel / psalm- hänv./ ✠ 1884 / Wombs Gård	Mycket värdefull	Värdet ligger i titeln och i växtmaterialet (låg buxbomhäck). Vården av diabas är typisk för tiden kring sekelskiftet 18/1900. Notera det ålderdomliga bruket av "dotternamn" (Andersdr.). Murgrönan symboliserar "trohet" och "evigt liv", samt "den himmelska glädjen".

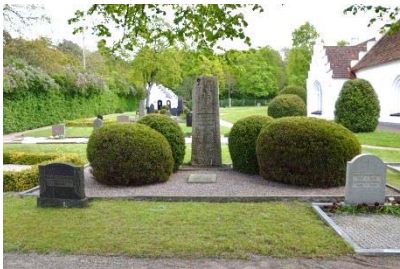
Grav- nr	Foto	Titel/dekor/inskr./ första dödsår / ort	Kulturhisto- riskt värde	Motivering och dekor-symbolik, samt ev. anvisning för vård/underhåll/ återanvändning
Kv. E 14-18

Landtbrukaren / kors / ”Familjegrav” / ☩ - (bautasten); Småskollärarinnan / - (häll)	Mycket värdefull	Värdet ligger i titeln, i växtmaterialet (fyra formklippta idegranar) och i den påkostade anordningen bestående av en högrest bautasten, samt ram av grå granit. Bautastenen var en ny form av stor gravvård som började användas kring sekelskiftet 1800/1900. Modellen härrör ur nationalromantikens intresse för förhistoriska stenar och runstenar. Den nationalromantiska kopplingen blir särskilt tydlig på de stenar som dekoreras med drakslingor i fornnordisk stil. Texten var vanligtvis kortfattad och dekoren sparsam, som i detta fall. Notera den ålderdomliga stavningen (Landtbrukaren).
Kv. E 27-28

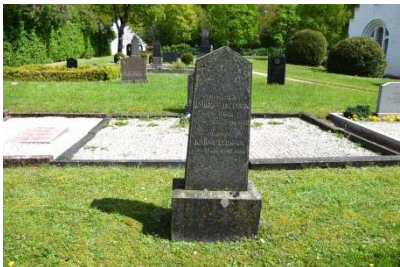
Husegaren, Hustrun / växtornamentik upptill / - / ☩ 1894 / Womb	Mycket värdefull	Värdet ligger i titeln. Obeliskan av diabas är typisk för tiden kring sekelskiftet 18/1900. Obelisker av diabas var som vanligast under sent 1800-tal och tidigt 1900-tal. De första tycks ha tillkommit kring 1870. Notera den ålderdomliga stavningen (Husegaren), som avskaffades i och med stavningsreformen 1906.

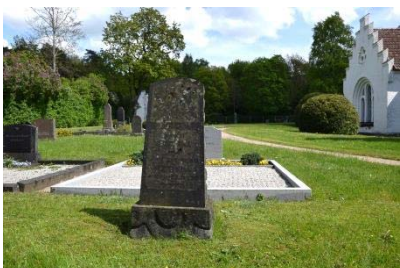
Kv. E 30-31

- / kors m. eklöv, rusticerad baksida / - / ☩ 1897	Värdefull	Värdet ligger i modellen (av diabas), som är tidstypisk för tiden kring sekelskiftet 18/1900 med sin bearbetade (rusticerade) baksida och sockel, skulpterade för att de skulle se ”naturliga” ut. Korset är en uppståndelsesymbol och kristendomens mest kända symbol. Eken symboliserar ”styrka och uthållighet, de kristnas ståndaktighet i lidandet och martyriet”, samt ”odödlighet.
Kv. E 33-34

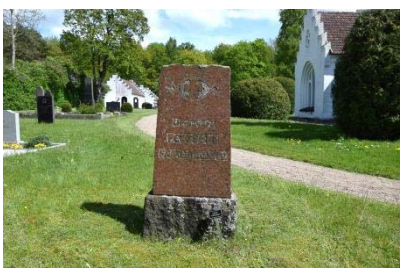
Urmakare / kors / ”Familjegrav” / ☩ - / -	Värdefull	Värdet ligger i titeln. Korset är en uppståndelsesymbol och kristendomens mest kända symbol.

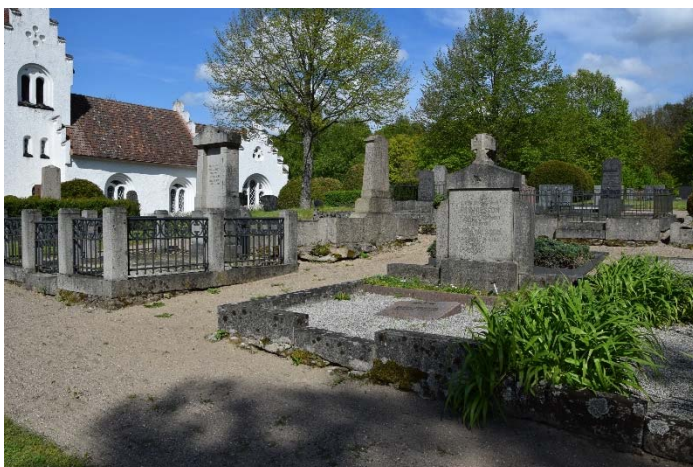
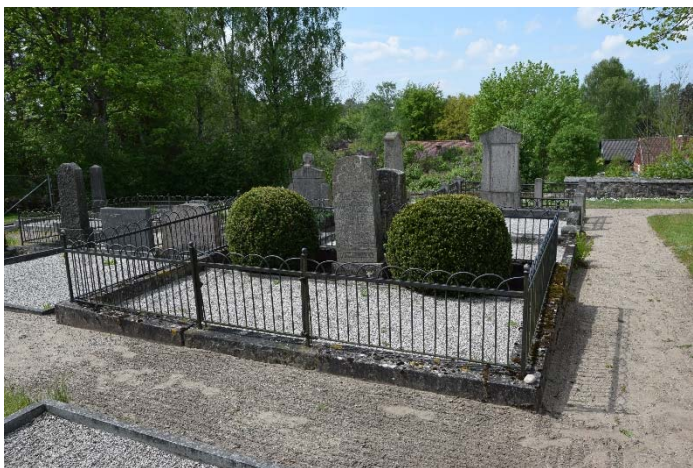
Syd-
västra
delen
av Kv
A

Värdefullt

Inom Kv A i kyrkogårdens sydvästra hörn ligger ett välbevarat gravområde som utgör ett fint exempel på en hur en skånsk kyrkogård kunde te sig under det tidiga 1900-talet. Här har församlingen medvetet bevarat gångarnas och gravarnas markbeläggning av sand, och de tidstypiska gravvårdarna med tillhörande omgärdningar av övervägande kraftiga stenramar varav några även med järnstaket. Området kan berätta om äldre tiders gravkultur och kyrkogårdens utveckling.
