Dendrokronologiska undersökningar från tornet i Älvestad kyrka

Linköpings stift rapport

Gunnar Nordanskog
2010-09-24

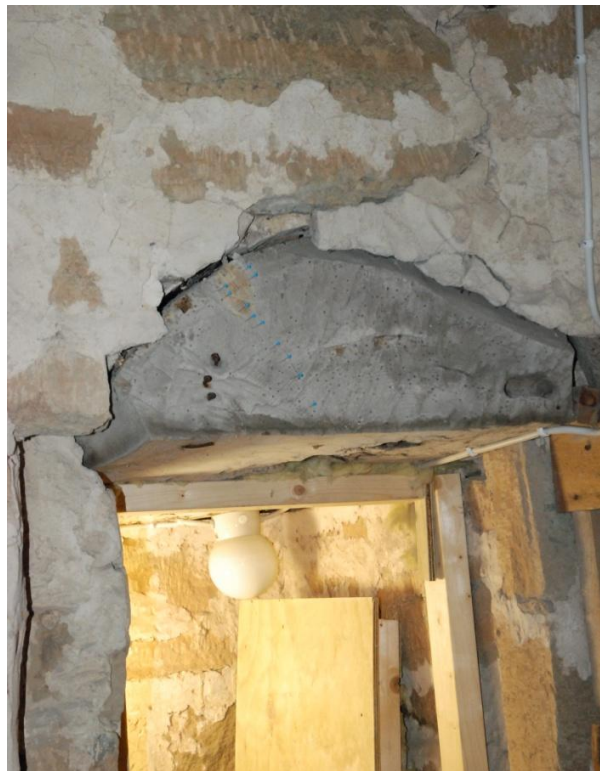
Figur 1: ingången till första tornkammaren med överliggare (prov 17157).

Prov 17157: borrhärna från överliggaren till ingången till första tornkammaren. Överliggaren är av ek, och fällningsåret kan dateras till efter 1187. Enligt Lindersons rapport har träet samma tillväxtmönster som prov nr 17159 och 17160, vilket torde innebära att virket är taget från samma ståndort och vid samma tillfälle som dessa.

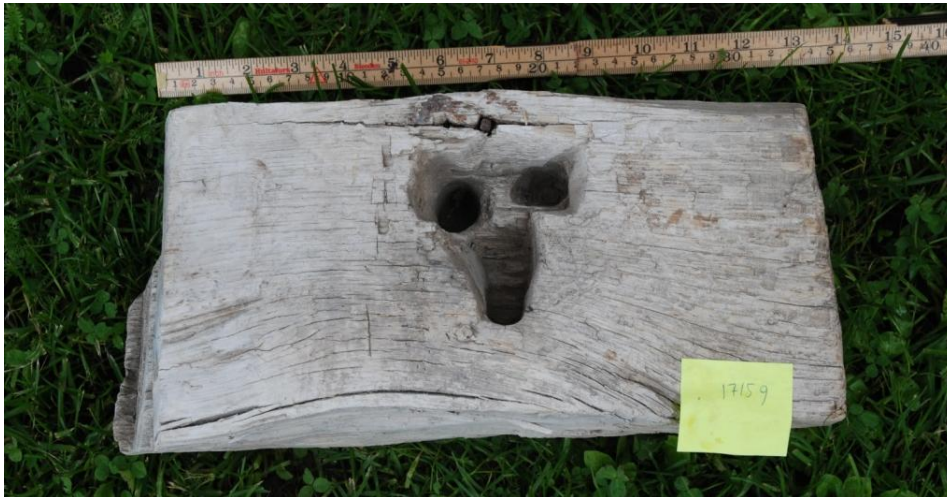
Figur 2: virke från tornkammarens dörrpost (prov 17159).

Prov 17159: virke av ek i dörrkarmen till första tornkammaren, med märken efter låskolv. Beräknat fällningsår 1194-1200. Denna del återbördas till sin plats i dörrkarmen.

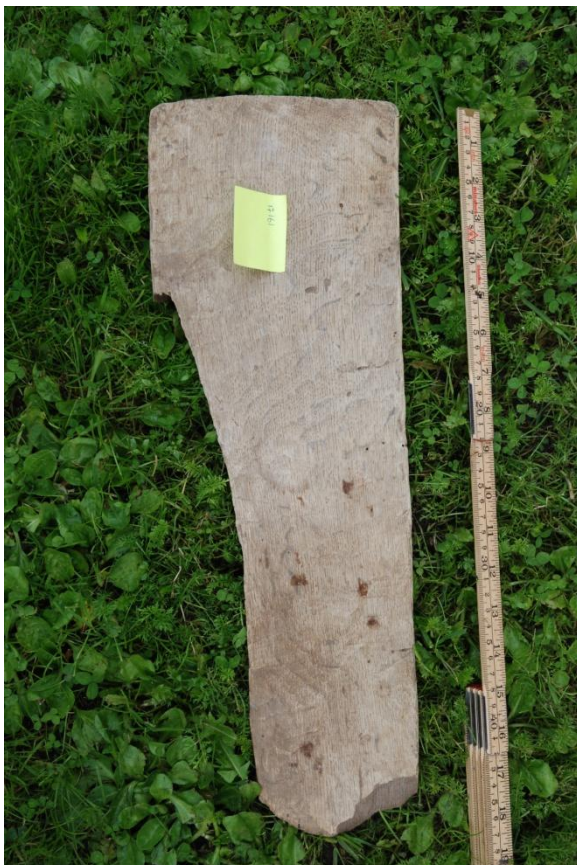
Figur 3: takspån av huggen ek (prov 17161).

Prov 17161: takspån av huggen ek, lösfynd från andra tornkammaren. Takspånet är 48 cm långt och 16,2 cm brett, största tjocklek 2,5 cm. Avrundat och 10,5 cm brett i den tunnare (nedre) änden. Inga spikhål. Trots många årsringar och splint har spånet inte kunnat dateras. Spridda skandinaviska, brittiska och kontinentala kronologier har testats.

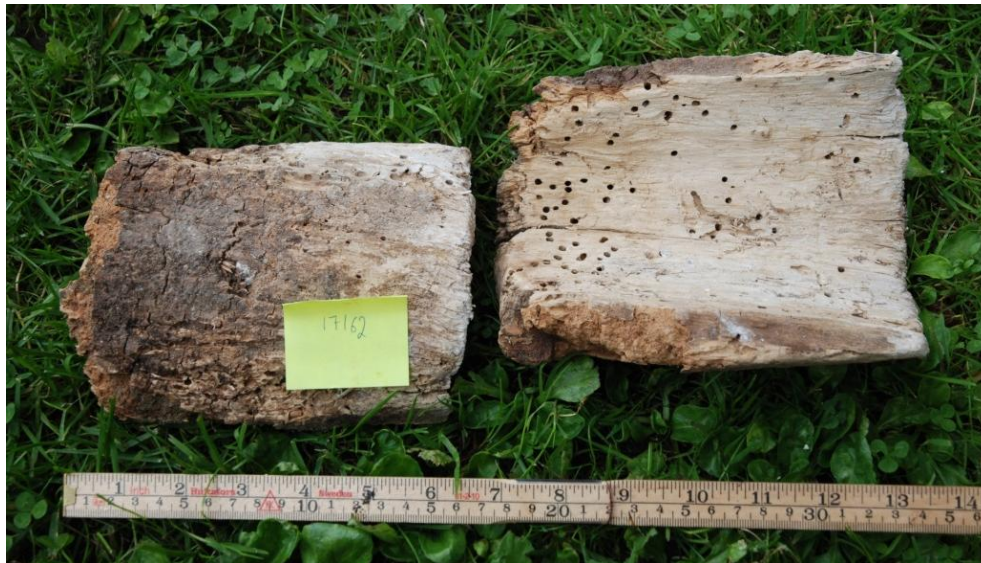
Figur 4: sturk av björk (prov 17162).

Prov 17162:
sturk av björk,
lösfynd från
första
tornkammaren,
bestående av två
halvor utan
inbördes
passning. Sturken
har fungerat som
fodring vid
genomföringen
för en klocklina.
Virket har inte
kunnat dateras.

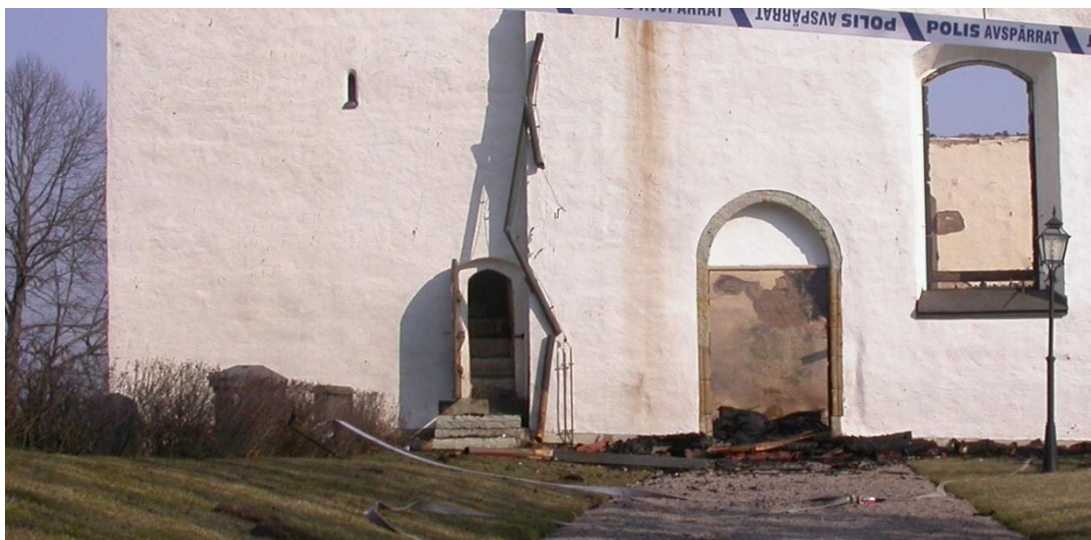
Figur 5: tornets nederdel med den sekundära ingången till torntrappen. Till höger den romanska portalen till långhuset.

Den enda ingången till tornets bottenvåning är från långhuset i öster. Från tornets bottenvåning har en trappa lett upp genom den södra tornmuren. Senare har torntrappans ingång från tornets bottenvåning satts igen och ersatts av en ingång från tornets utsida i söder.
