ÅKERBY KYRKA

AV ÅKE NISBETH

Andra, omarbetade upplagan

## Byggnadshistoria

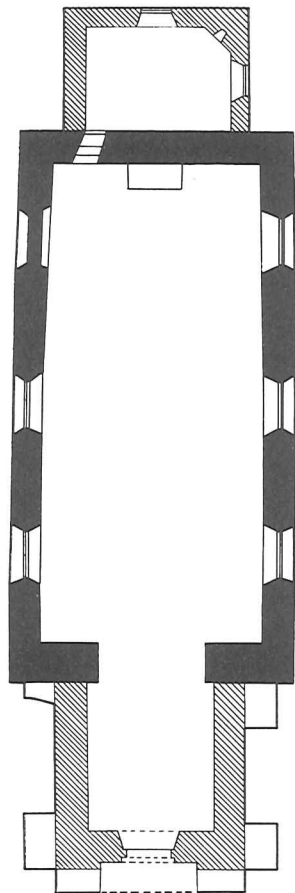
Åkerby kyrkas plan.

Skala 1:300.

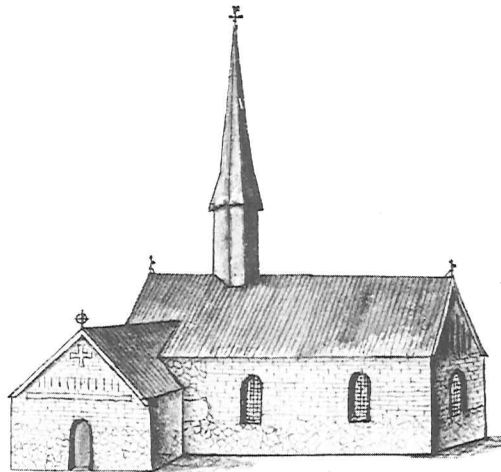
Åkerby kyrka  
vid 1600-talets slut  
enligt teckning i Peringskiölds  
»Monumenta Uplandica».

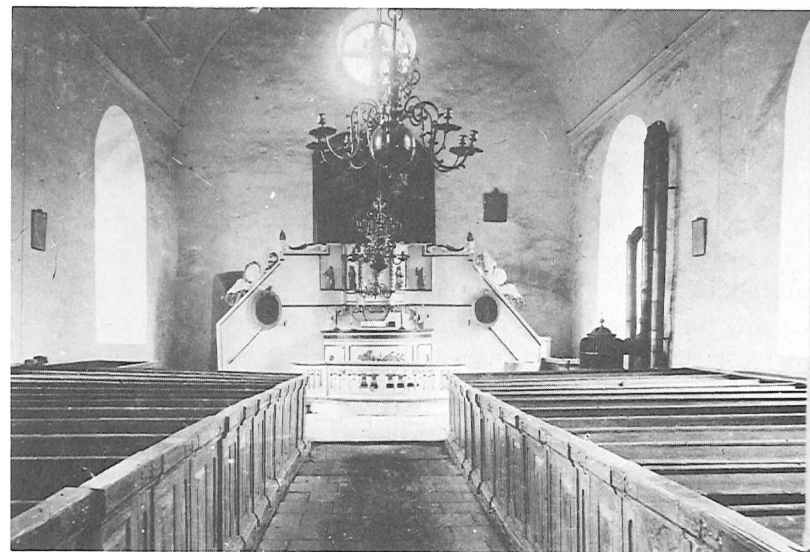
*Interiör mot öster före restaureringen 1929 med predikstolen placerad över altaret.  
Foto ATA.*

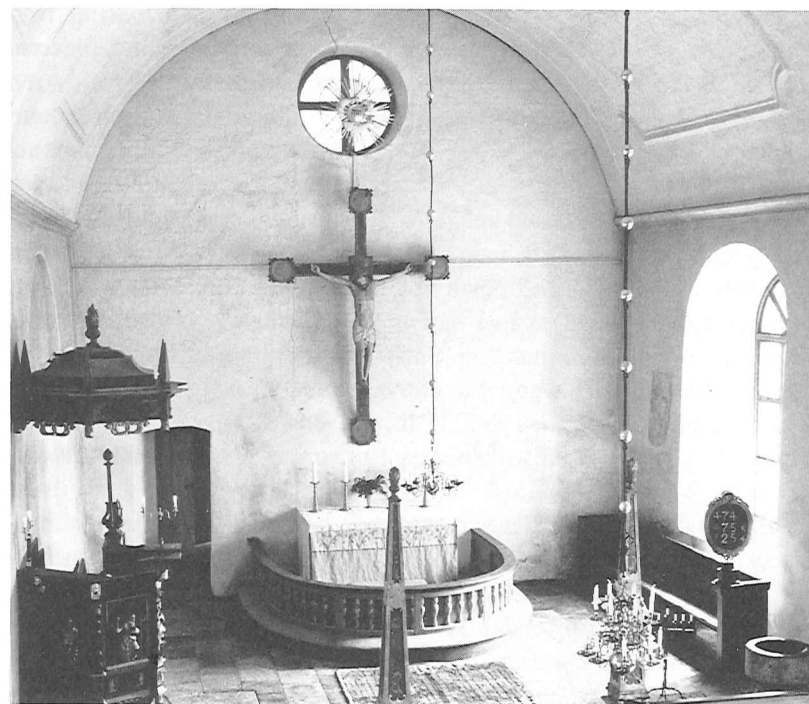
*Interiör mot öster idag med kyrkans medeltida triumfkrucifix på korväggen.*

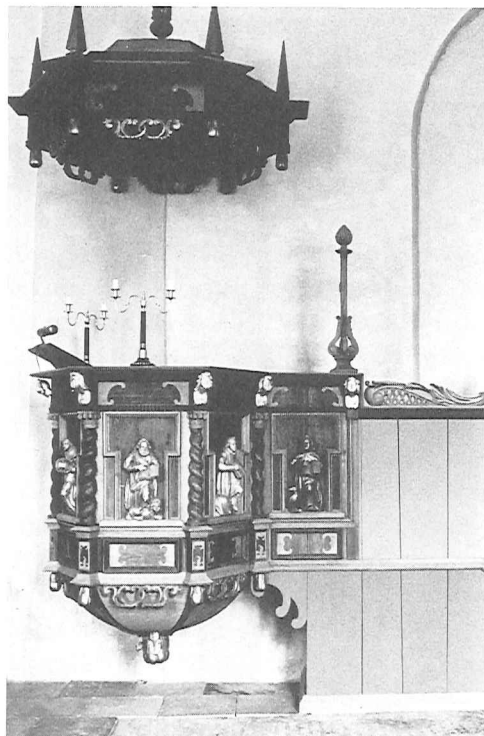
*Predikstol från 1674.*

*Predikstolen* inköptes år 1674 och stod till en början på södra sidan i långhuset. 1755 flyttades den, som redan nämnts, till platsen över altaret och undergick i samband därmed en ganska genomgripande förändring. År 1757 målades, förgylldes och utsirades den av »ingenieuren» Carl Gustav Wänerberg i Engeby. Den bibehölls i oförändrat skick efter kyrkans ombyggnad 1801—1803, men 1830 föreslogs att den skulle utbytas mot en ny. Beslutet blev dock att »blott framdeles med hvit mål-

ning bestryka de colorta färgerna på predikstol och skrank att komma i någon likhet med altaret och äfven altardisken». 1833 utfördes denna ommålning. Vid 1929 års restaurering flyttades predikstolen till sin nuvarande plats och återställdes såvitt möjligt i sitt 1600-talsskick. Taket, trappan (utom det krönande ornamentet som härstammar från 1755), en del av korgens stomme och listverk samt en av evangelistfigurerna (Johannes) nygjordes vid detta tillfälle.

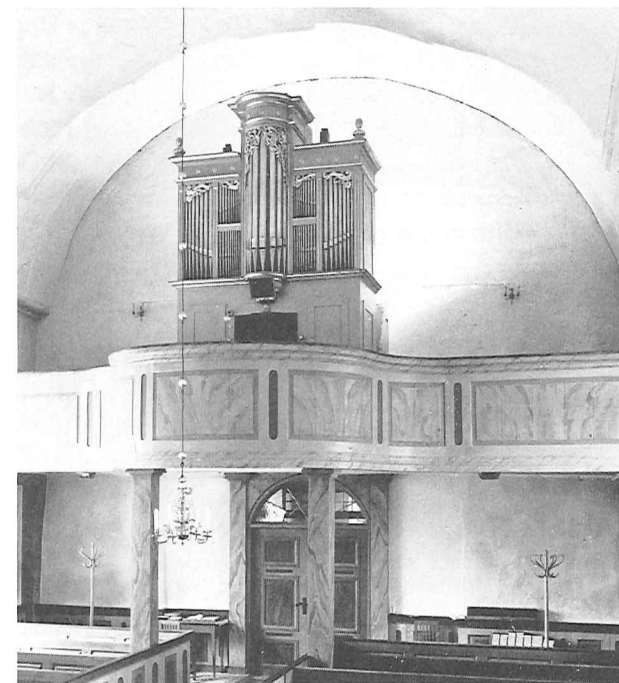
*Interiör mot väster med den 1745 från Tierp inköpta orgeln.*

ombyggdes 1884 av bonden J. Edberg i Björklinge.<sup>1</sup> Orgelfläkt insattes 1952. Kyrkorgeln har nyligen (1979) genomgått en stor renovering utförd av Nils-Olof Berg.

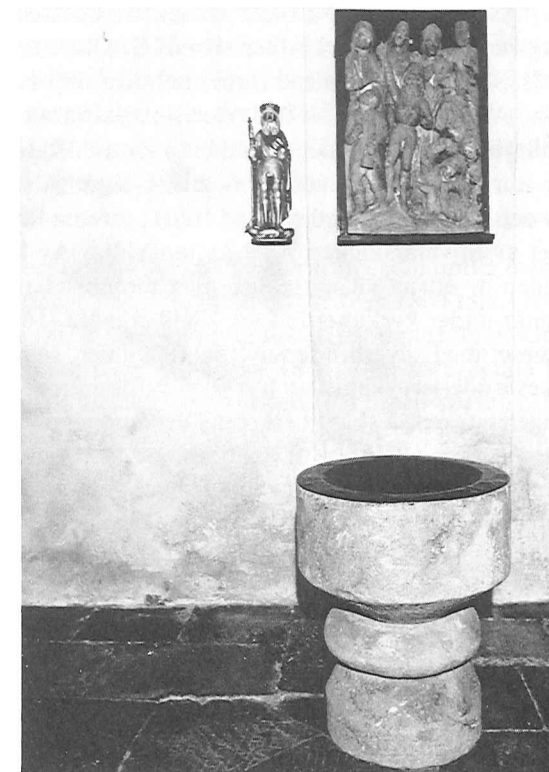
*Dopfont från tiden omkring 1250. På väggen ovanför bevarade fragment av kyrkans medeltida altarskåp, t.v. S. Olov, t.h. detalj av Golgatasenen.*

*Dopfunten*, av sandsten, torde härstamma från tiden omkring 1250. Dopbäckenet av mässing är från 1929. — En *brudbänk* med blommålningar av 1700-talstyp står nu vid norra korväggen. Den nämnes första gången i 1788 års inventarium och »påbättrades» 1876. — *Pendylen* i sakristian är skänkt 1802 av kyrkvärden Anders Persson i Åkerby by och tolmannen Erik Eriksson i Krokstad. Den är signerad av Stockholmsurmakaren Nils Berg och torde vara gjord på 1780-talet. — En *oljemålning*, som i allegorisk form skildrar polemiken mellan protestanter och katoliker, torde härstamma från 1600-talets slut eller 1700-talet. Den hänger på norra väggen under läktaren.
