BOTILSÄTERS KYRKOGRÅRD

Fastighetsbeteckning: Kalvhagen 1:13

ALLMÄN BESKRIVNING OCH HISTORIK

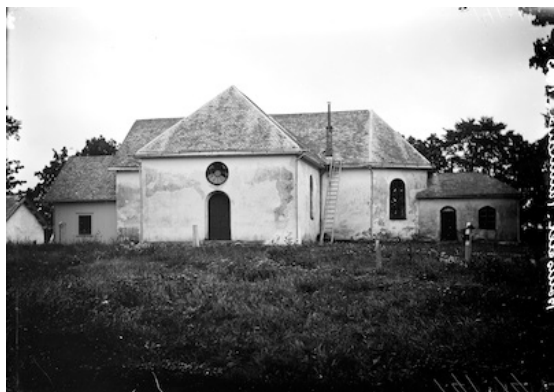
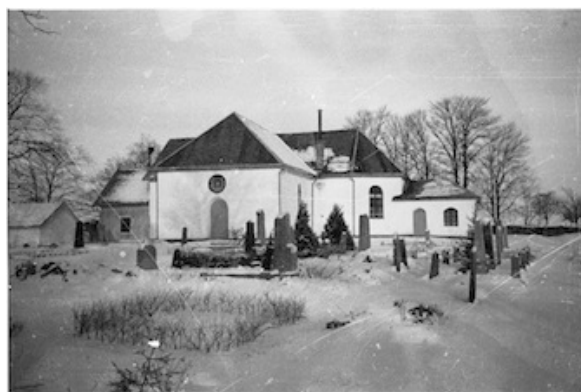
Botilsäters kyrkogård på 1910-talet respektive 1935. Antalet gravstenar har ökat mycket på de 20-25 åren. Fotograf Helge Kjellin respektive Bertil Berthelson. Foto från Riksantikvarieämbetet.

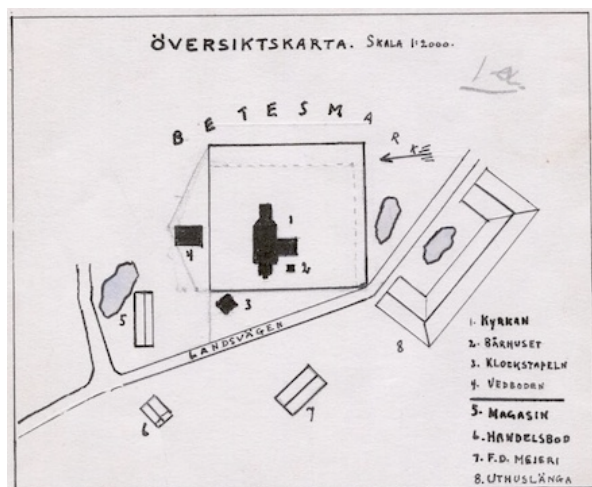
Karta från 1943 där kyrkogårdens form och omgivning syns. På kartan syns bland annat ett magasin, en handelsbod och ett före detta mejeri.

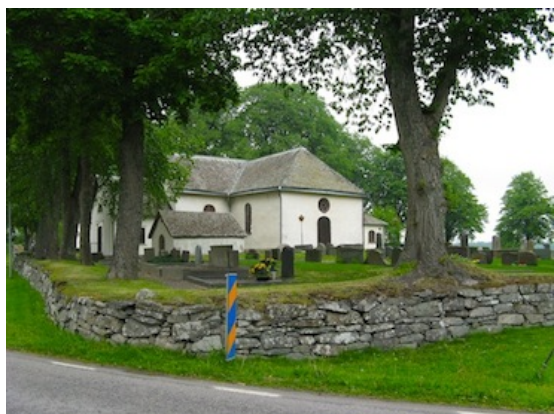
Kyrkogården från sydväst. Kyrkogårdsmuren och trädkransen är viktiga inslag i kulturlandskapet.

- Sten- och stödmurarna av olika ålder som omger kyrkogården är ett viktigt arkitektoniskt element för kyrkoanläggningen och avgränsar kyrkogården både fysiskt och symboliskt från omkringliggande landskap.

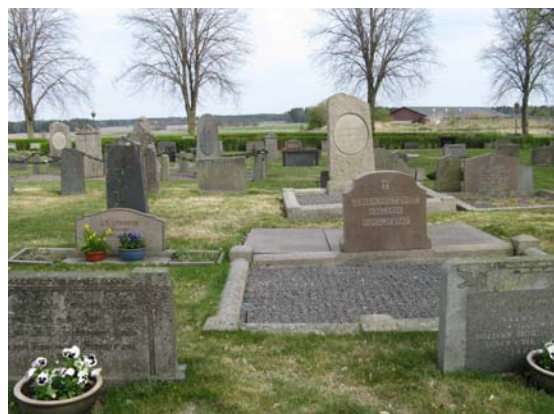
Variation med gravstenar av olika ålder och storlek.

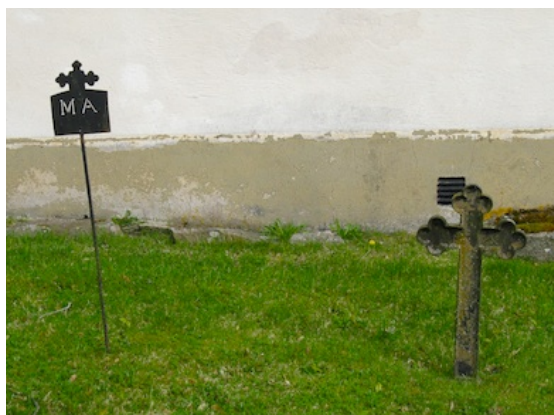
Kyrkogården är indelad i fem kvarter. Intill kyrkans södra långvägg står ett smideskors och ett gjutjärnskors uppställda.

Järnkorsen som står intill kyrkan.

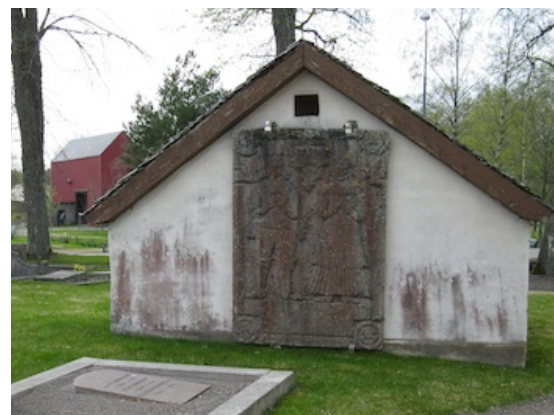
Bårhuset ligger strax söder om kyrkans vapenhus. Det har vitputsade väggar och sadeltak med skiffer. Det uppfördes ursprungligen som vintergrav. På gavelnocken i väster finns ett brunmålat träkors. En kalkstenshäll, kallad Lasse Sabels gravhäll, är monterad på bårhusets östra vägg. Den pryds av reliefer föreställande en man och en kvinna och är troligtvis tillkommen under 1600-talets andra hälft.

Bårhuset med Lasse Sabels gravhäll från 1600-talet.

- Gravhällen som är monterad på bårhusets vägg har mycket högt kulturhistoriskt värde och bör eventuellt få en annan placering eller skydd i form av ett tak.
