TVETA KYRKOGRÅRD

Fastighetsbeteckning: Tveta Prästgård 1:7, 1:3

ALLMÄN BESKRIVNING OCH HISTORIK

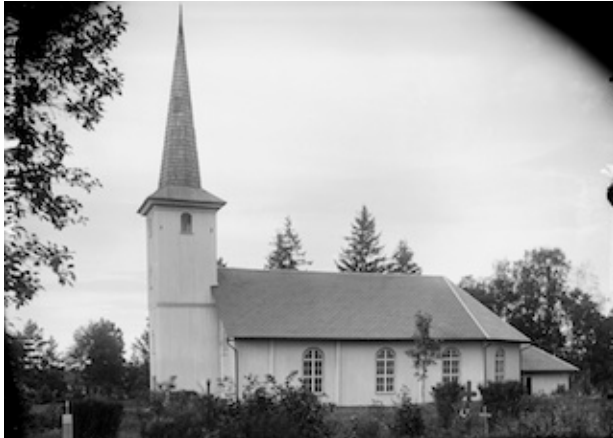
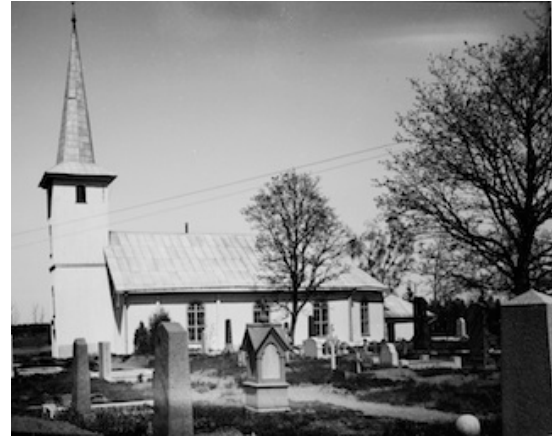
Tveta kyrka från söder. Fotografer och årtal okänt. På fotot till vänster syns en ganska vildvuxen kyrkogård med flera träkors. På fotot till höger har fler gravstenar tillkommit, bland annat den speciellt utformade stenen mitt i bilden, som inte längre finns kvar. Foton från Riksantikvarieämbetet.

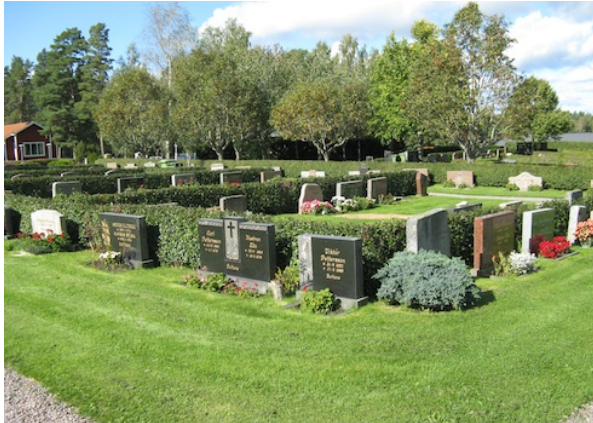
1940-talets kvarter med rygghäckar.

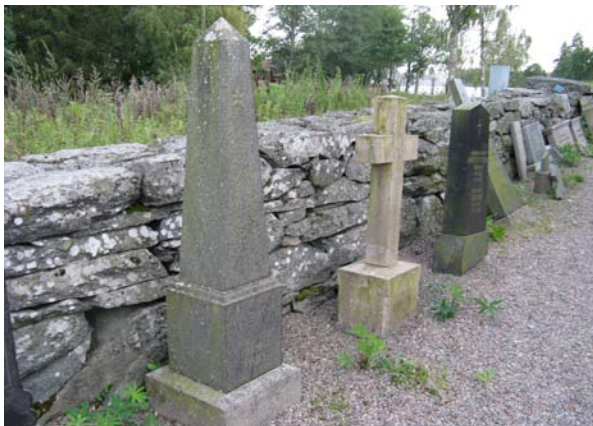
Flyttade gravstenar längs kyrkogårdsmuren.

På kyrkogården har det tidigare skett mindre förändringar som påverkar helhetsupplevelsen av kyrkogården negativt. Ett exempel är hur en servicestation har placerats direkt framför en rad gravstenar från tidigt 1900-tal. Ett flertal gravstenar är flyttade från sina ursprungliga platser.

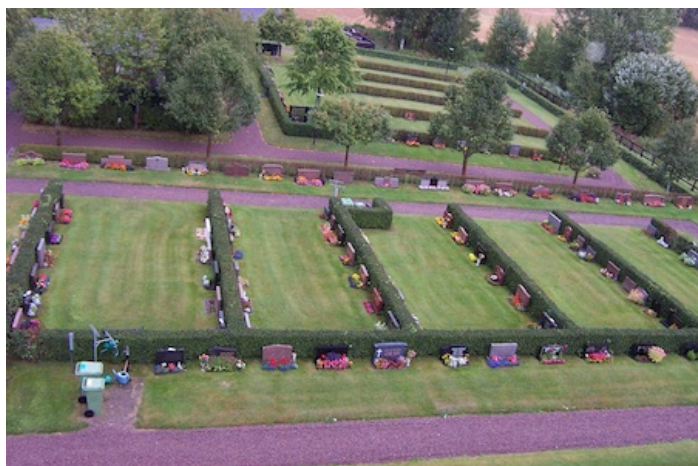
Kvarter 5 och 6 från 1940-talet närmast i bild och kvarter 9 anlagt på 1980-talet längre bort. Denna del av kyrkogården karaktäriseras av rygghäckar och breda, låga gravstenar. Fotograf: Sven Johansson
