VÄRMSKOGS KYRKOGRÅRDAR

Värmskog 1:30, Gamla kyrkplatsen.
Värmskogs Prästbol 1:37, Värmskogs kyrkogård.

ALLMÄN BESKRIVNING OCH HISTORIK

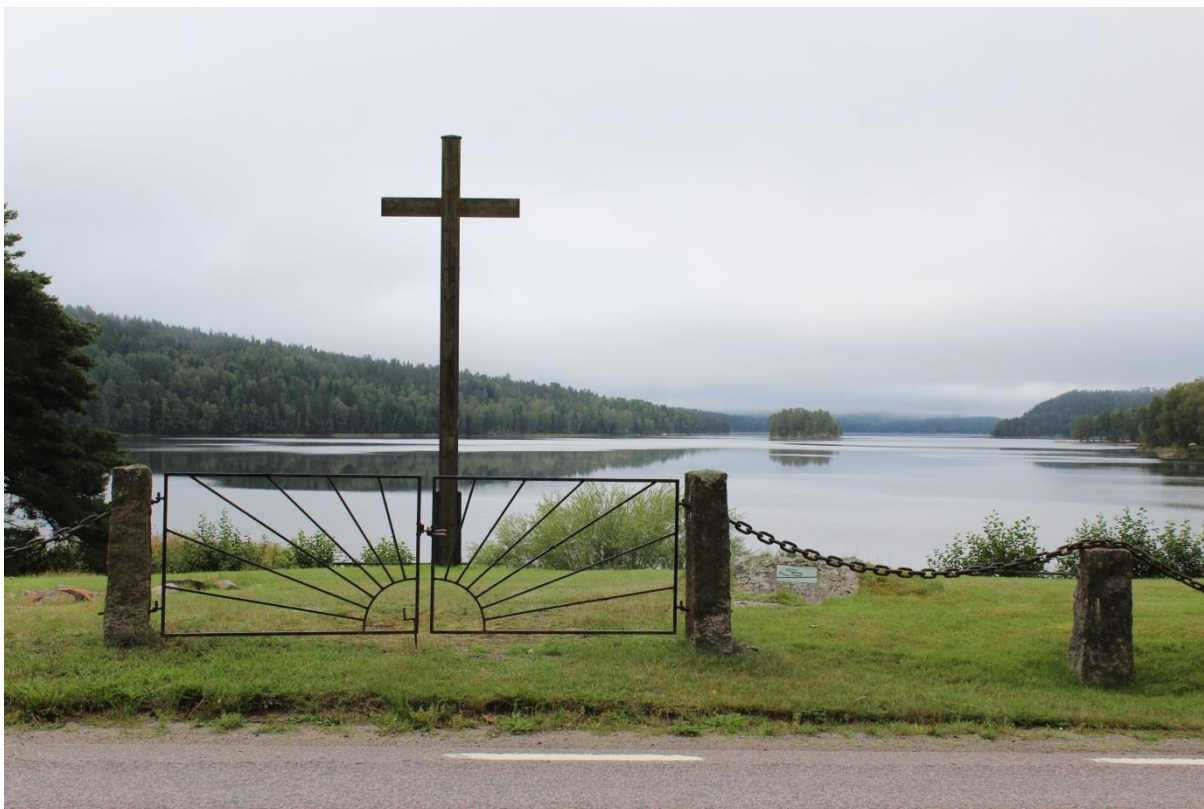
Värmskogs gamla kyrkplats invid Värmeln markeras av ett monumentalt träkors.

Kyrkplatsen ligger direkt söder om landsvägen och markeras av ett högre träkorset. Mot vägen finns ett staket i form av stenstolpar förbundna med kätting. Entrén utgörs av en s.k. solgrind av järn. Vid ingången finns en liggande stenhäll försedd med en orienteringstavla av brons som visar kyrkogrunderna och resterna av en kyrkogårdsmur i öster. Närmare stranden i sydöst ligger stenar som man tror är rester efter en stenmur mot sjösidan.²⁶ På området finns två fasta bänkar med järnstativ och grön träsits. Framför träkorset finns två fasta bänkar med stenplintar och träsits. De två kyrkogrunderna är markerade och kompletterade med stenar och kyrkogolven är markerade med en grusyta. Lämningarna efter kyrkogårdsmuren i öster är likaså markerad och kompletterad med stenar. Söder om medeltidskyrkan har tre små enkla gravvårdar av granit placerats. Vårdarna är ca 30 cm höga och har en ålderdomlig utformning. En vård har en bearbetad form vilket bildar ett huvud av nästan rund form. De andra två är rektangulära stenskvivor. Enligt Armin Tuulse som ledde utgrävningarna, utgör den en reducerad avbildning av gavelstenen till en romansk gravkista. Den romanska stilen uppstod vid 900-talets mitt och varade till 1100-talets slut. Sådana upptill rundade gavelhällar uppges vara kända i Skåne, Småland, Danmark och Norge. I Skåne ska dock den typen av stenar ha använts ännu under 1800-talets början. Gravvårdarna har därmed varit svårdaterade.

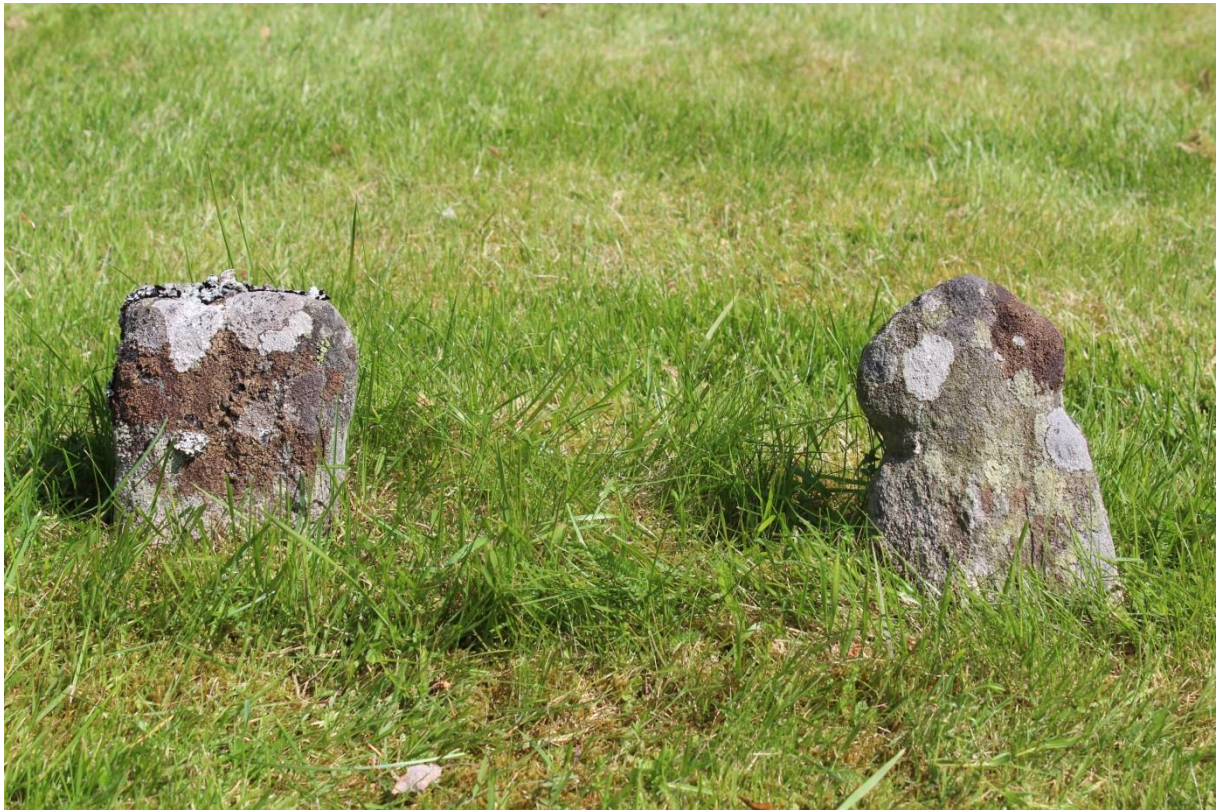
Tre små gravvårdar med ålderdomlig form är placerade söder om medeltidskyrkans grund. Vården till höger har en bearbetad form likt gavelstenen till en romansk gravkista.

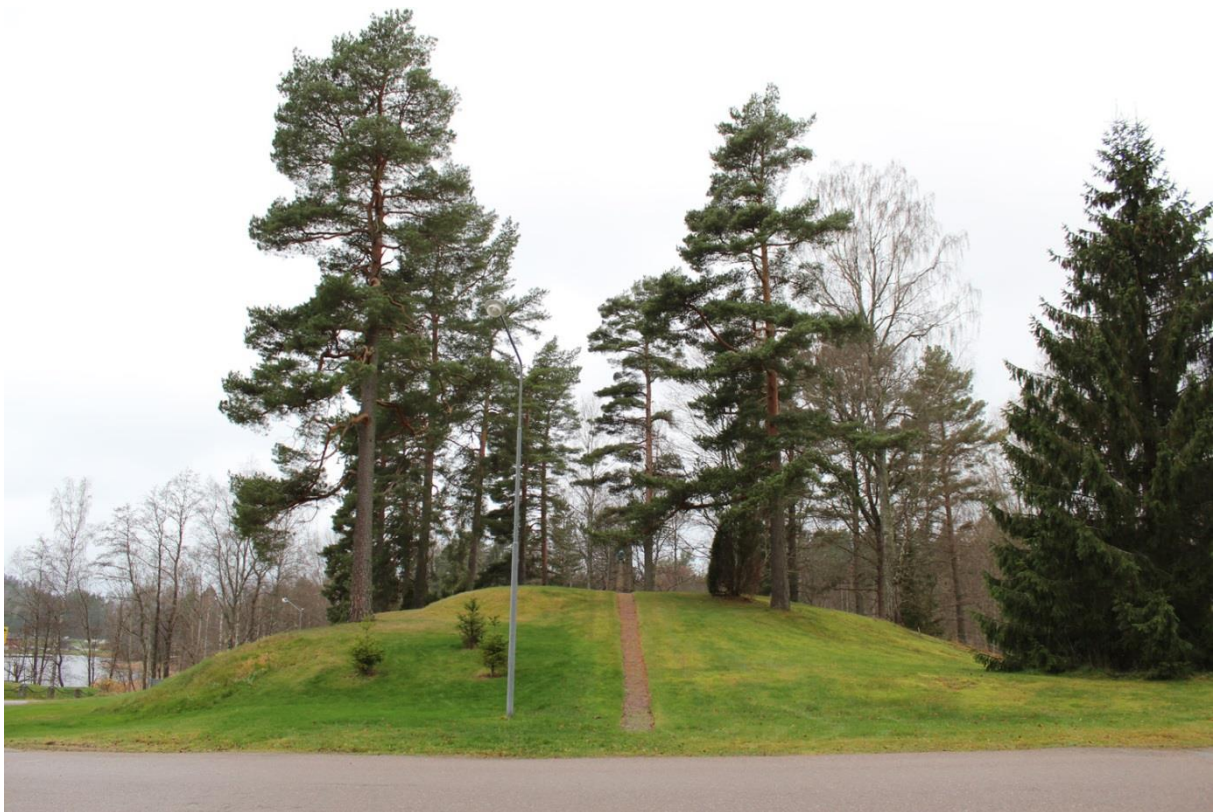
Norr om landsvägen ligger en forntida gravhög, den s.k. klockkullen. Här restes en minnessten över L. M. Eriksson år 1946.

Norr om landsvägen ligger en forntida gravhög, den s.k. klockkullen, som kröns av L.M. Ericssons minnessten från 1946. Marken består till största del av klippt gräsmatta och en smal grusgång leder upp till minnesstenen. Här står även två fasta bänkar med stenplintar och träsisits. På kullens östra sida växer några tallar och några mindre granar. På kullens baksida mot väster växer gles blandskog. Från kullen ges en vacker vy mot gamla kyrkplatsen, dagens kyrkoanläggning samt mot Prästbol, den gamla prästgården. Ängen norr om klockkullen är en äldre begravningsplats som i dag tillhör Prästbols fastighet.

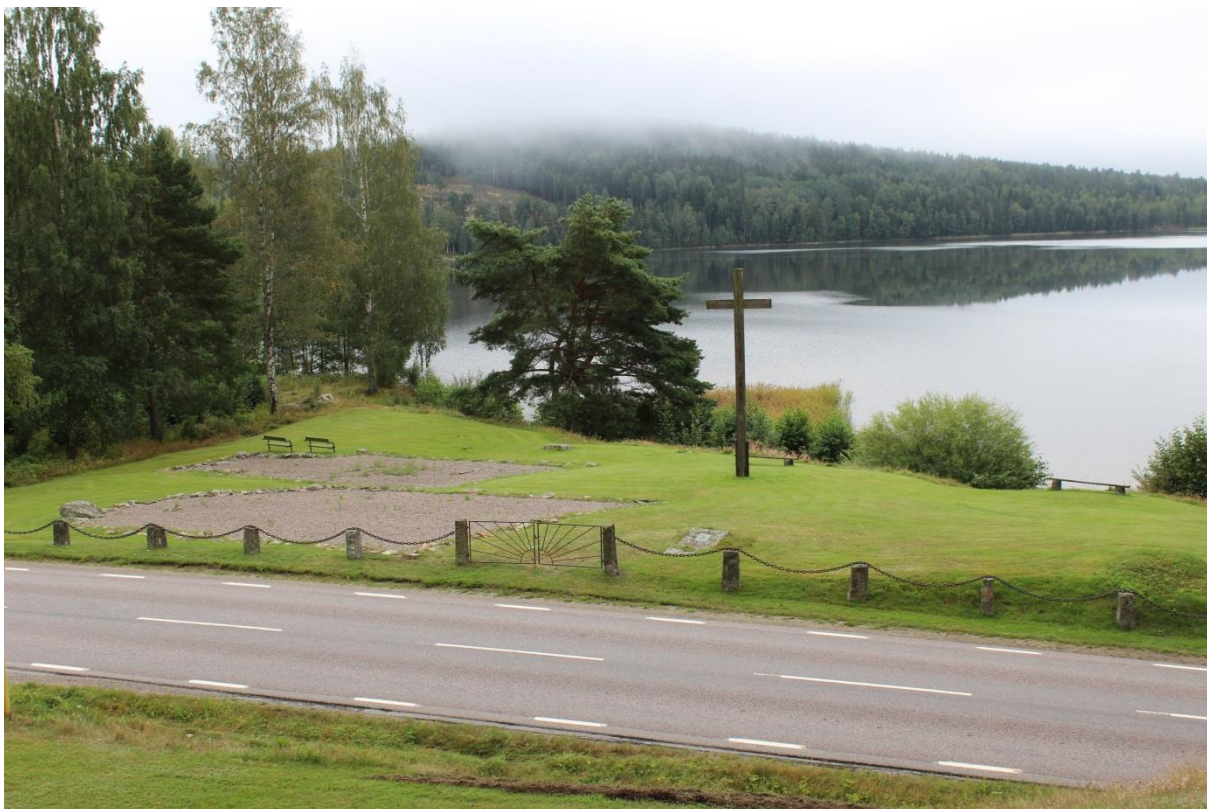
Vid Värmeln's strand finns grunderna efter en 1200-talskyrka och en 1600-talskyrka.

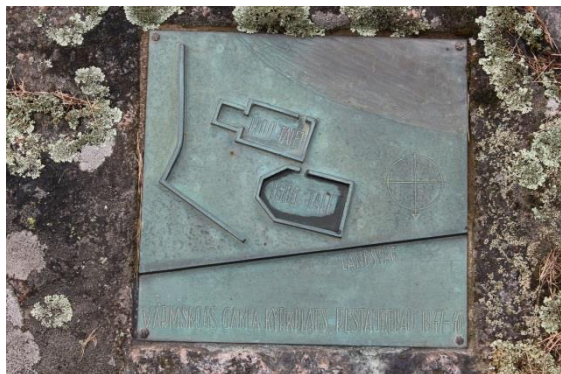
Orienteringstavla i brons visar grunderna efter 1200-talskyrkan, 1600-talskyrkan, mur i öster och landsvägen i norr.

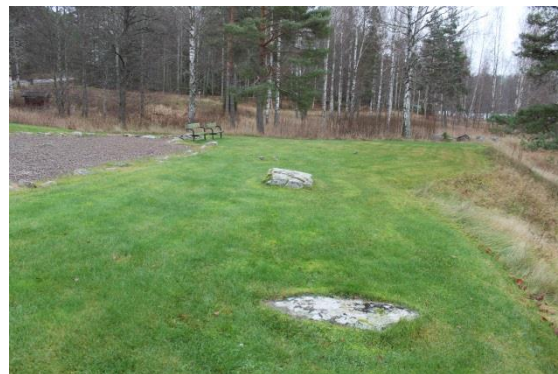
Två grundstenar efter en sjöbod finns på platsen.

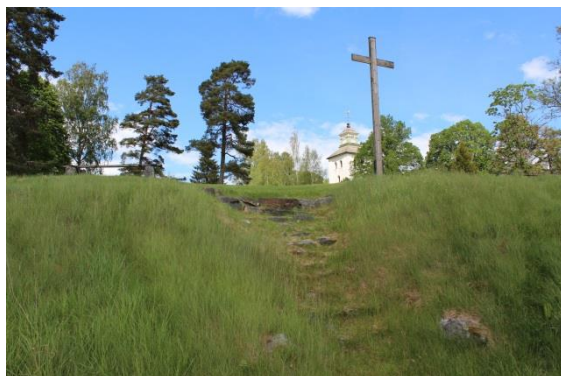
I slänten mot stranden finns en rekonstruerad trappa som minner om en äldre resväg över sjön.

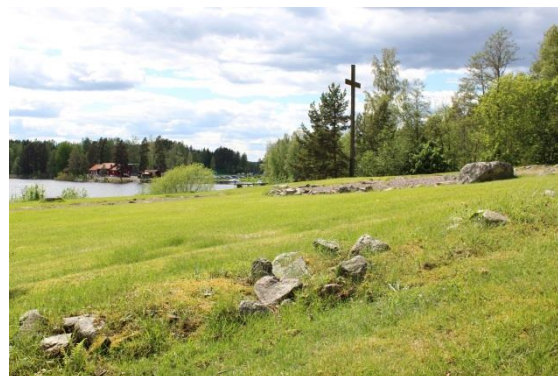
Rester av en kyrkogårdsmur i öster.

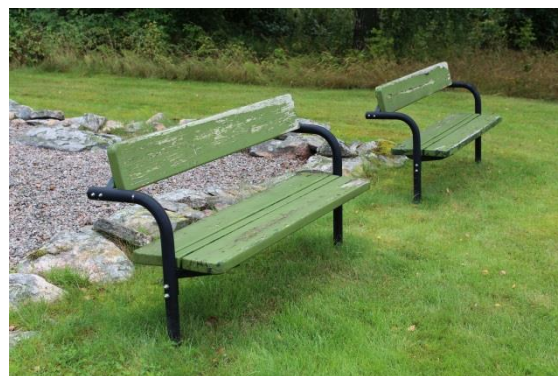
Invid kyrkogrunderna finns två fasta bänkar med svart järnstativ och grön träsisits.

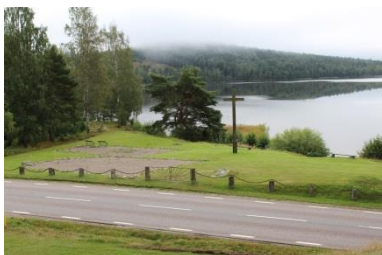
RAÄ nr: Värmskog 81:1 Tillkomstår: Medeltid-nyare tid.

Beskrivning i riksantikvarieämbetets fornminnesregister: Ödekyrkogård, 55x40 m (V-Ö). Begränsas i norr av en hägnad av stenstolpar och kedjor och i öster rest av kyrkogårdsmur. Intill stängslet finns; 1. En grund 17x11 m (V-O) till en 1600-talskyrka som revs när nuvarande kyrka byggts 1762. En meter söderut återfinns en grund 19x9 m (V-Ö) med rakt kor. Grunden tillhör den 1200-talskyrka som revs när 1600-talskyrkan byggts. Sydväst om denna grund finns två stora stenar samt tre st små gravstenar. Här finns även resterna av en kyrkogårdsmur 13 m + 36 m. Vidare finns även en orienteringstavla, ett träkors samt en stentrappa ned mot vattnet. Vid utgrävningen 1947 påträffades en kalkugn mitt i trappan.²⁷

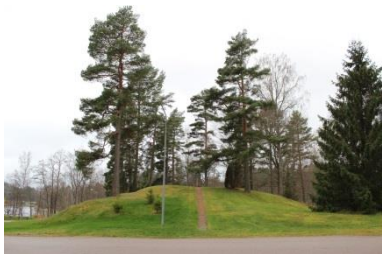
RAÄ nr: Värmskog 38:1, Tillkomstår: Bronsålder-järnålder. 38:2, 38:3.

Beskrivning i riksantikvarieämbetets fornminnesregister: Hög/ fornlämningsliknande lämning, minnessten. Område med rest av hög, ca 45x40 m (Ö-V) och 5 m h. Högen är 20 m i diameter och 1 m hög. Övre delen av högen bortogs på 1940-talet. Enligt uppgift skulle en stenkrets funnits på den borttagna delen. Numera finns en minnessten (N-S), granit, 2.3 m h, 1.2 m bred vid basen och 0.5 m djup, över L M Ericsson. Området är bevuxet med gles blandskog. Inom det angivna området finns ett flertal gropar, särskilt på den V sidan. Den S sidan är delvis bortgrävd i samband med vägbygge 1909. Kullen kallas Klockkullen eftersom det på platsen har funnits en klockstapel.²⁸

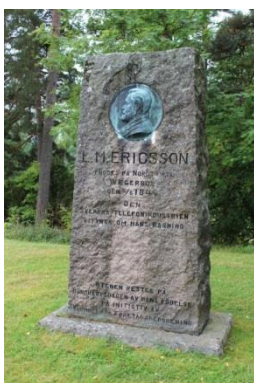
Minnesstenens inskription: "L. M. Ericsson föddes på Nordtomta Wegerbol den 5/5 1846. Den Svenska telefonindustrien vittnar om hans gärning. Stenen restes på hundraårsdagen av hans födelse på initiativ av Värml. Läns företagarförening." Bronsreliefen är utförd av konstnären Leo Holmgren.

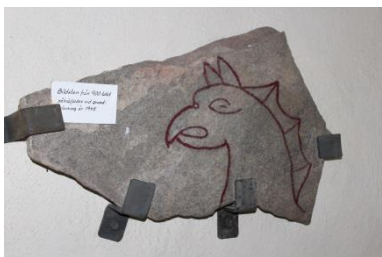
RAÄ nr: Värmskog 39:1 Tillkomstår: Järnålder-medeltid.
(red. anm. osäker datering).

Beskrivning i riksantikvarieämbetets fornminnesregister: Stenen är 0,68 m l, 0,4 m br på bredaste stället och 0,07 m tj. På stenen finns inristat ett griphuvud. Konturerna är numera ifyllda med rött.³⁰ Stenen påträffades i grunden till det gamla posthuset norr om kyrkan vid en renovering år 1948. Stenen förvaras numera i kyrkans vapenhus. Riksantikvarieämbetet daterade den till 1000-talet e Kr, men den anses numera ha tillkommit långt senare, kanske först på 1600- eller 1700-talet.³¹ Bildstenens grip utgör motiv för Värmskogs sockenvapen från 1951 vilket finns uppsatt ovan kyrkans port. Gripen omges av tre kryckkors – symboler för de tre kyrkorna som avlöst varandra på platsen.³² En grip är ett fabeldjur, vanligen avbildat med ett lejons bakkropp och en örns huvud. Gripen, som troligen har sitt ursprung i Mesopotamien, förekommer ofta i antik och medeltida konst som vaksamhetens symbol. Under antiken ansågs gripen ha en avvärjande funktion, och den associerades med Apollon, Dionysos och Nemesis. Den togs under renässansen och nyklassicismen upp som ett dekorativt motiv på möbler och annan inredningskonst. Särskilt uppskattat var motivet under empiren. Som heraldiskt fabeldjur symboliserar gripen bl.a. snabbhet, vaksamhet och styrka i förening.³³

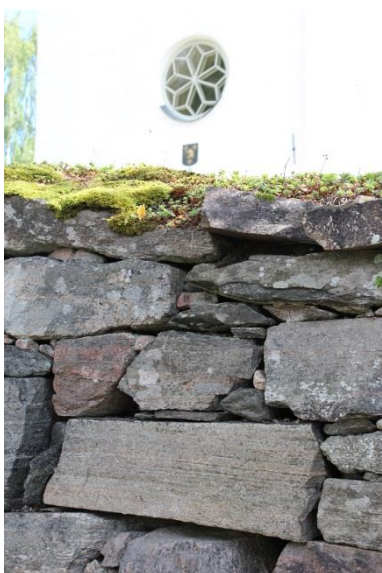
RAÄ nr: Värmskog 39:2 Tillkomstår: Nyare tid.

Beskrivning i riksantikvarieämbetets fornminnesregister: I västra kyrkogårdsmuren, söder om huvudentrén, finns en sten 69x22 cm, med en latinsk inskription/runristning som varit svårtydd. Så sent som 1909 fanns enligt traditionen en ring av resta stenar på klockkullen. Stenen ska ha påträffats vid klockkullen år 1909. Enligt en kyrkovägledning kan inskriptionen "+RIP.HR + B", tolkas som en förkortad latinsk text med betydelsen "Må de vila i frid, de saliga som här vila". Red. anm: Grums kommuns kulturmiljöprogram klar gör dock att det är en namnrising utförd av en modern runristare, överinspektören i tullverket Erik Noreen (1763-1841). Noreen har gjort flera liknande runristningar under sina resor i länet.³⁴ Ytterligare en sten med inskription påträffades i samband med 2014 års inventering (strax norr om 39:2), med inristning av årtalet 1837. Inskriptionen har samma stil som Noreens runristningar och hör troligen samman med den stenen.

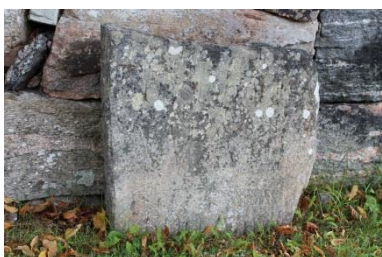
RAÄ nr: Värmskog 39:3 Tillkomstår: Ej angivet.

Beskrivning i riksantikvarieämbetets fornminnesregister: Vid kyrkogårdsmurens sydvästra hörn finns en placerad vägsten med inskriptionen: "Prästebohls väg 1590 alnar".

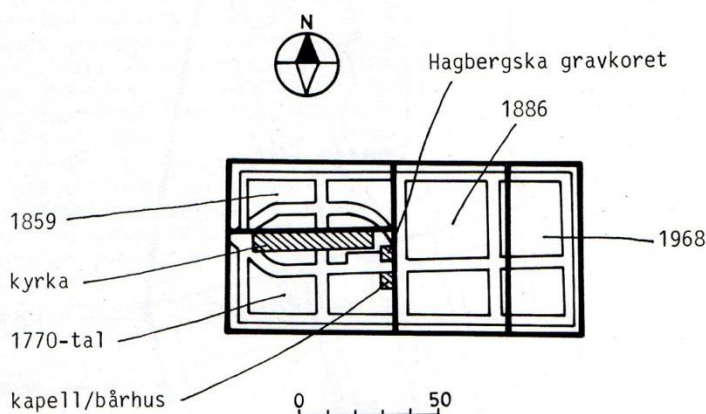
Översikt utvidgningsområden, ur Begravningsplatser i Värmlands län 1988.

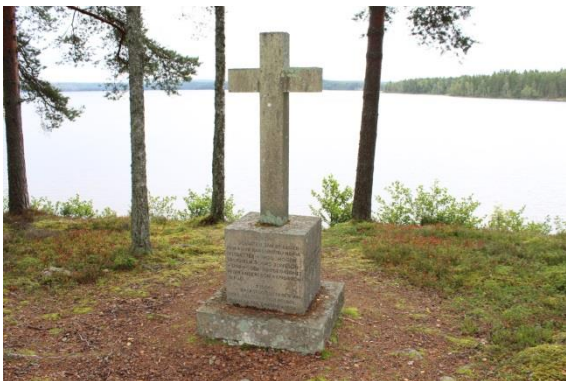
Minneskors vid Jämnäsets kolerakyrkogård.
På stenkorsets sockel finns följande inskription:
+1857: Soldaten Jan By-Degerman *1797
hans hustru Maria Nilsson *1800 Högen,
Brukaren Jonas Jonsson *1798 Högen,
Inhysesjonet Peter Andersson *1798 Krokserud.
+1866: Backstugsittaren Anders Olsson *1821
Resbol, Pigan Cajsa Eriksdr *1824. Till minne av de i
koleran döda. Värmskogs kyrkas begravningsplats
Jämnäset invigd 30 okt 1857 vården rest 1951. Lär
oss betänka huru få våra dagar äro Psalt. 90:12.

1857 kom koleran till Värmskog. Soldaten Jan By-Degerman insjuknade på Borgviks Bruk och fraktades illa därnär till Värmskog där han avled. En kolerakyrkogård iordningställdes snabbt på Jämnäset 1,5 km nor om kyrkan. Även hustrun Maria drabbades och avled, liksom brukaren Jonas Jonsson, Högen och inhysesjonet Petter Andersson, Krokserud. **1866** återkom smittan och backstugsittaren Anders Olsson från Resbol och pigan Cajsa Eriksdotter från Rolfsbol kom också att begravas här. Begravningsplatsen renoverades av församlingen 1951-52 och ett granitkors restes till minne av de avlidna.

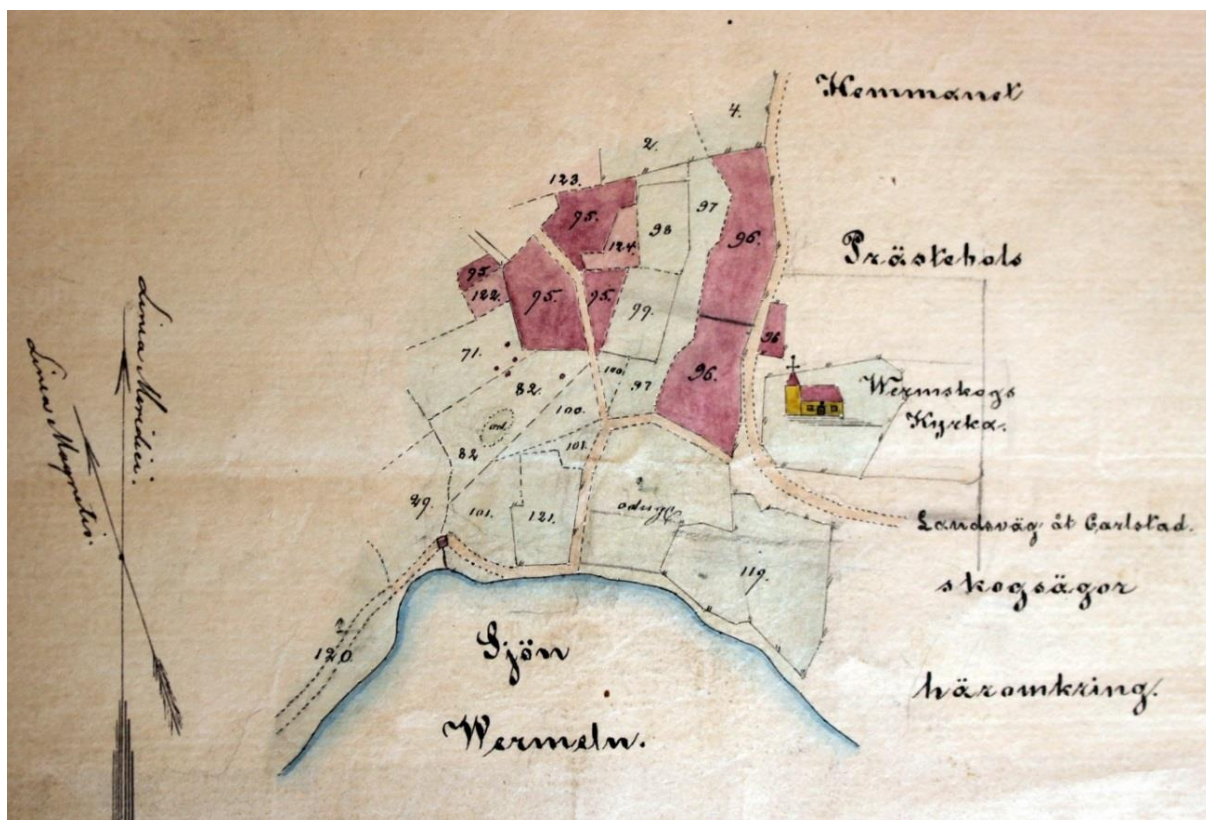
Utdrag ur geometrisk karta över Prästbols inägor, A.M. Ugglå 1772. Siffrorna motsvarar följande beskrivningar: "119. Kyrcke rödningen tillika med Gamla Kyrckegården", "95. Tomten samfällt med Olof Olsson och Jon Svänsson, god", "96. Tomten dels god dels bergig", "97-101. Vallhage". Avfotograferad och beskuren karta, Värmlandsarkiv.

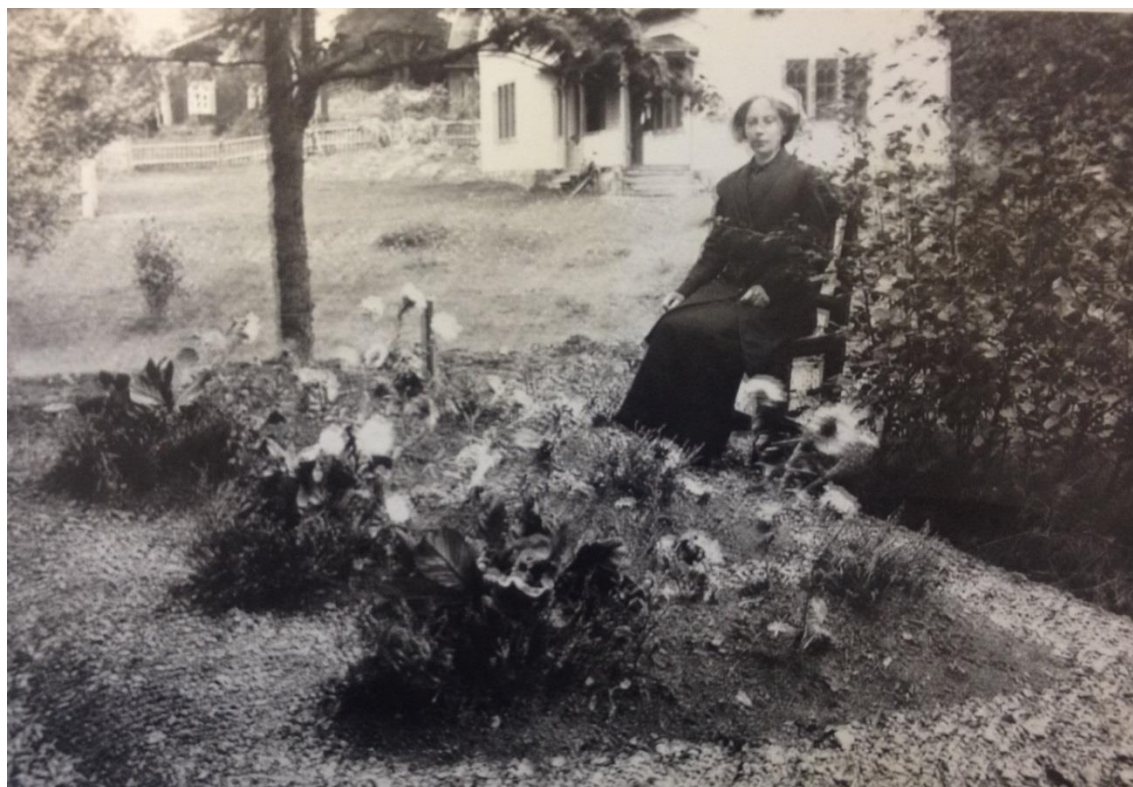
En suddig men intressant bild visar hur gravplatserna kunde se ut omkring år 1910. Gravplatsen är något upphöjd och gravkullar pryds av blomplanteringar. Fröken Teresia Lundin vid sin faders grav, klockaren och folkskolläraren Olof Lundin (1839-1909). Se även kapitlet *Mycket värdefulla gravvårdar*. Foto: Föreningen Grums Hembygdsarkiv fotosamling, Grums bibliotek.

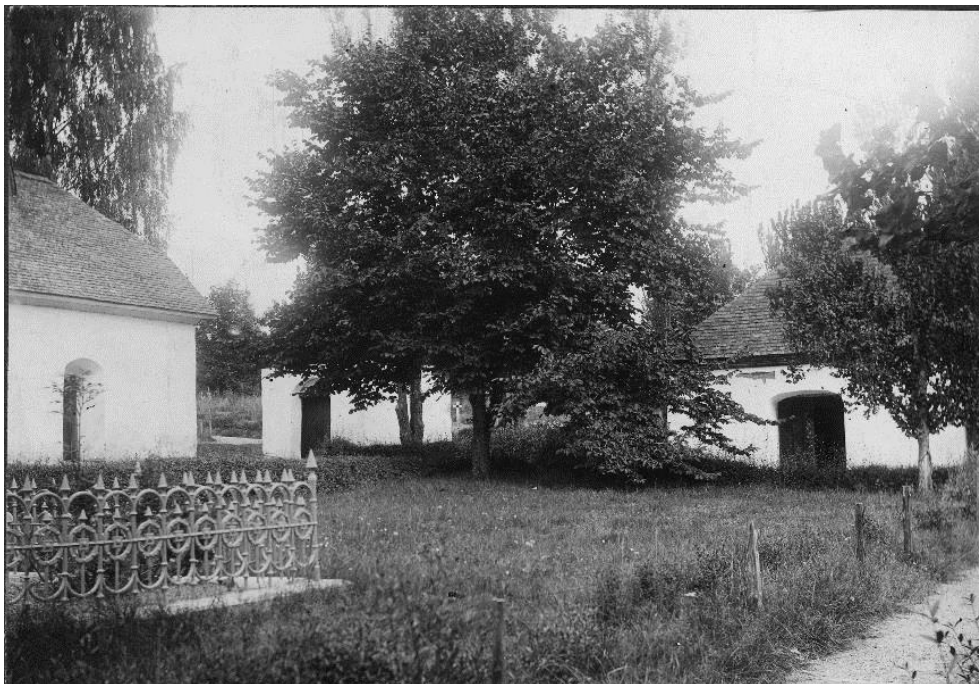
Fotot från 1912 visar kvarter 05, Hagbergs gravkor och den s.k. vintergraven. Den staketomgärdade grusgraven tillkommen 1904, finns kvar än i dag. Bilden visar att staketet ursprungligen var silverfärgat. Foto: Helge Kjellin 1912, Kulturmiljöbild Raä.

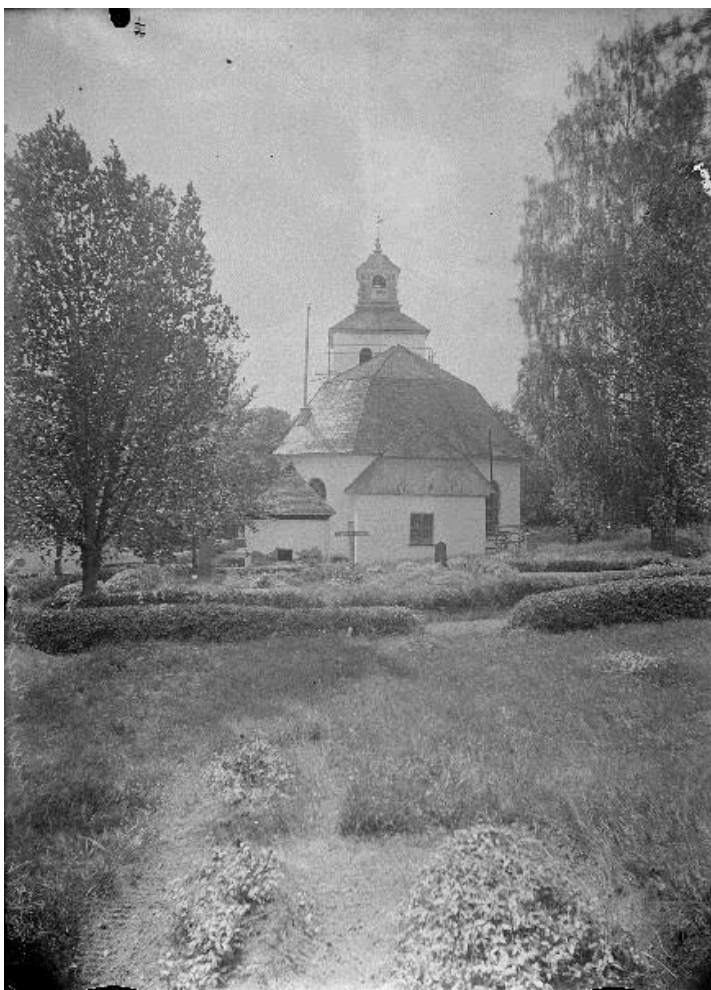
Fotot är troligen taget vid 1900-talets början. Kyrkogården är planterad med träd och häckar och har en tämligen vildvuxen gräsyta. I förgrunden syns några gravkullar, troligen vid ett s.k. allmänområde. Närmare kyrkan syns några enstaka gravvårdar. Foto: Axel Forssén, Kulturmiljöbild Raä.

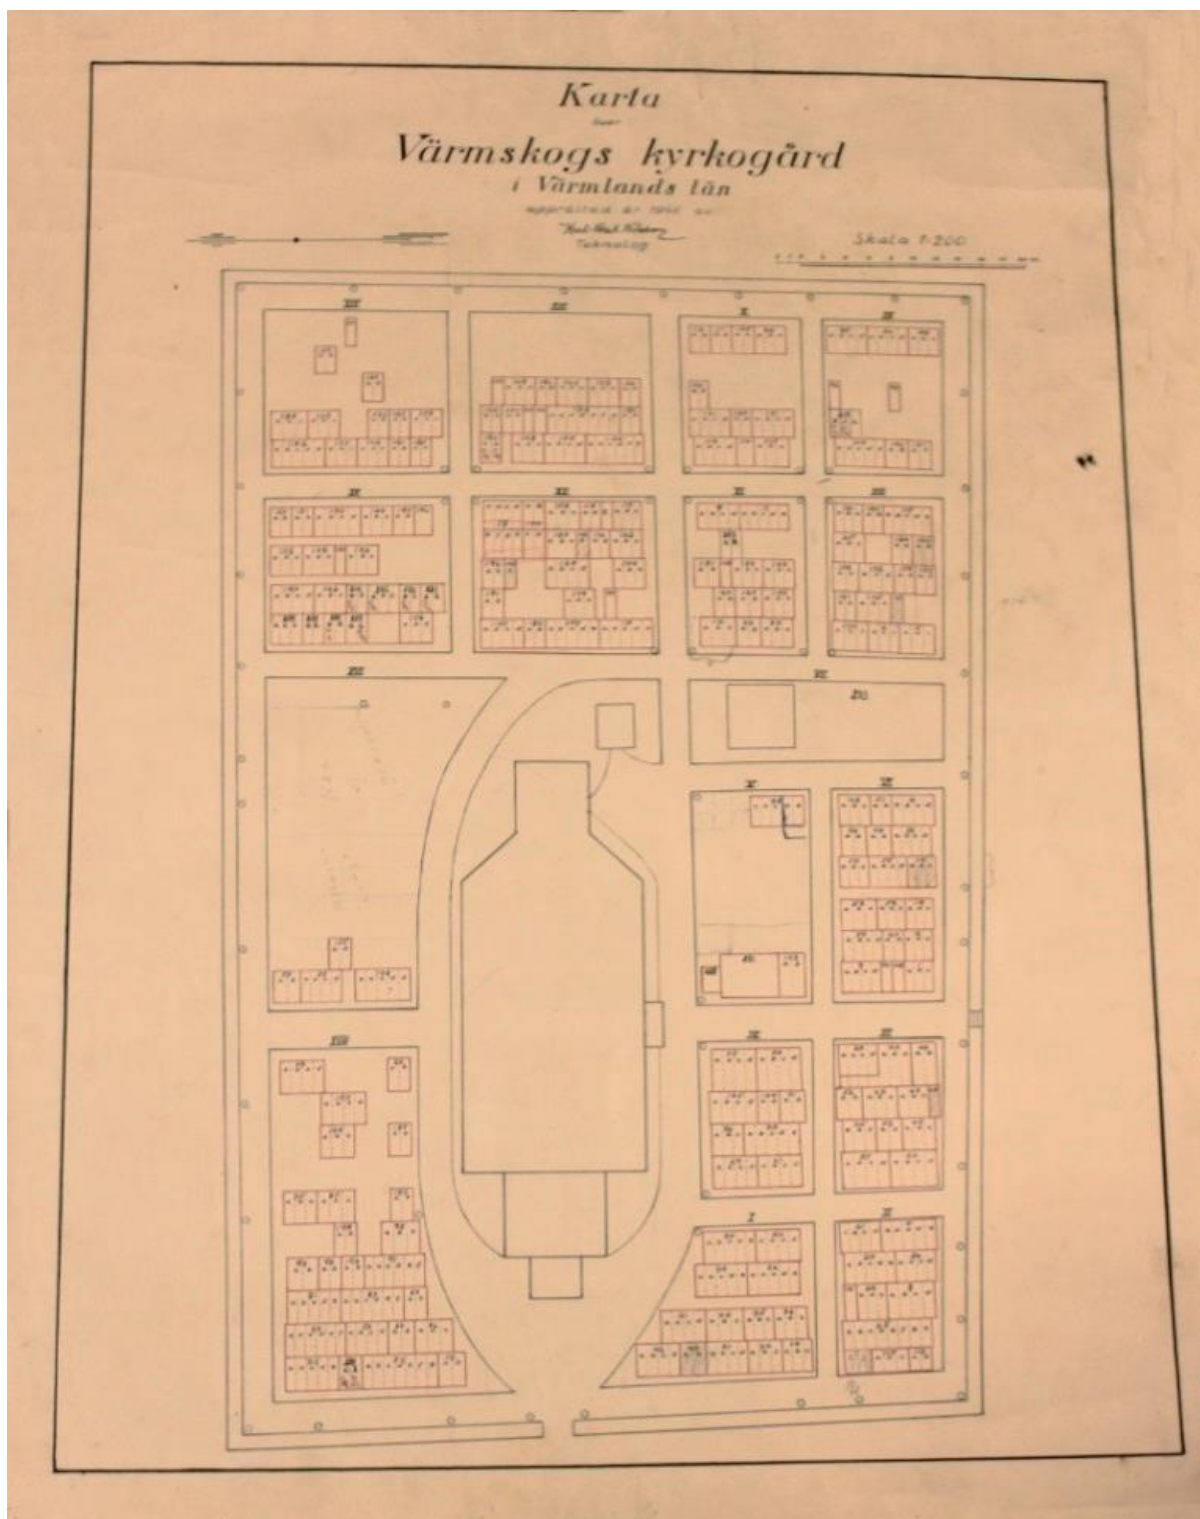
1945 års gravkarta visar samma kvartersnummer som i dag. Familjegravarna är angivna med en äldre numrering. De tomma ytorna i kvarteren var sannolikt allmänna linjer. Norr om kyrkans kor gick det inte att gravsätta p.g.a att berget låg för grunt. Gravkarta av Karl-Axel Nilsson 1945. Avfotograferad ritning Värmlandsarkiv.

1945 ritades en gravkarta av teknolog Karl Axel Nilsson, vilket är den äldsta gravkartan som går att finna i kyrkoarkivet. Enligt uppgift ska dock en äldre karta ha funnits.⁴⁴ Kvartersnumren är de samma som i dag, men familjegravarna anges med en äldre numrering. S.k. allmänna linjer fanns sannolikt i de områden som inte är markerade med familjegravar. Här gravsattes enskilda i löpande följd, kostnadsfritt, men utan gravrätt. Norr om kyrkan, i Kv 16, står noterat med blyerts "allmän linje", och något längre österut står "kan ej gravsätta". Här gick berget för grunt för att gräva kistgravar.⁴⁵

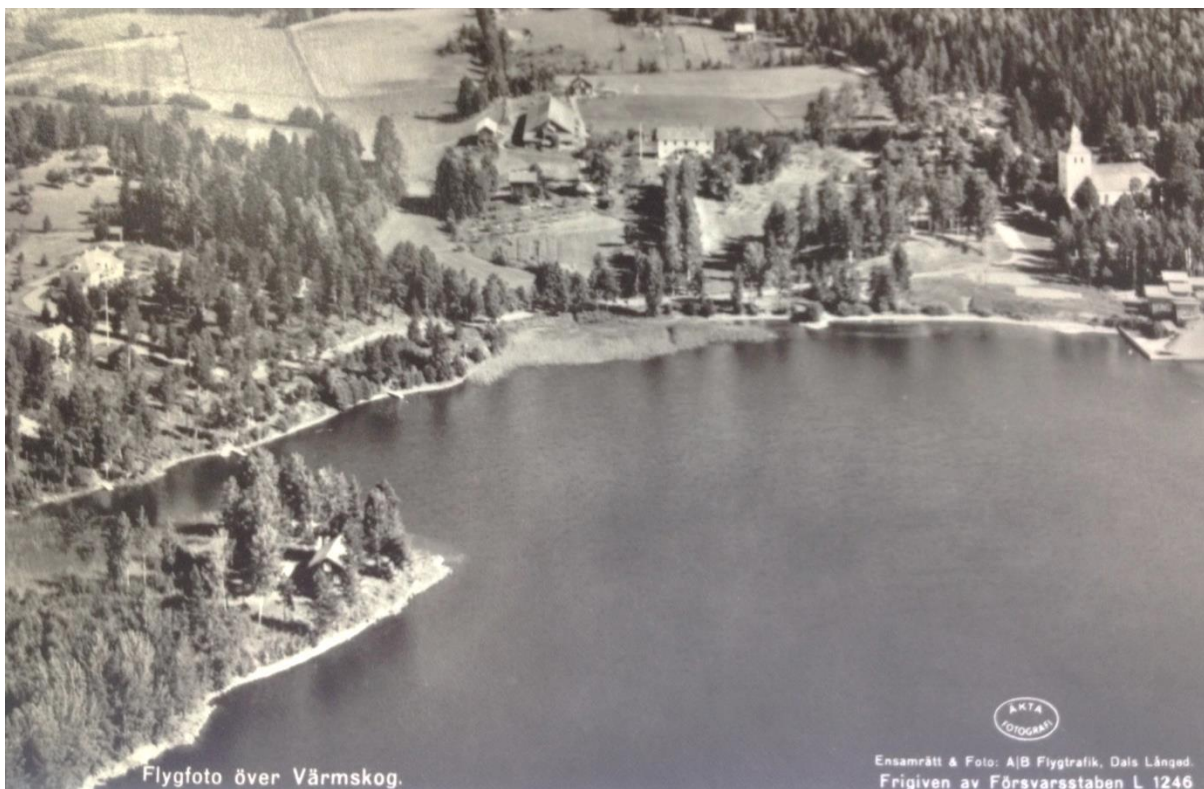
Flygfoto över Värmskog, troligen omkring 1950-talet. Till vänster syns prästgården från 1934, följt av Prästbol och Värmskogs kyrka. Vid sjön syns den restaurerade gamla kyrkplatsen samt längst till höger den numera rivna sågen. Vykort AB Flygtrafik, Dals Långed, Grums kyrkogårdsförvaltning.

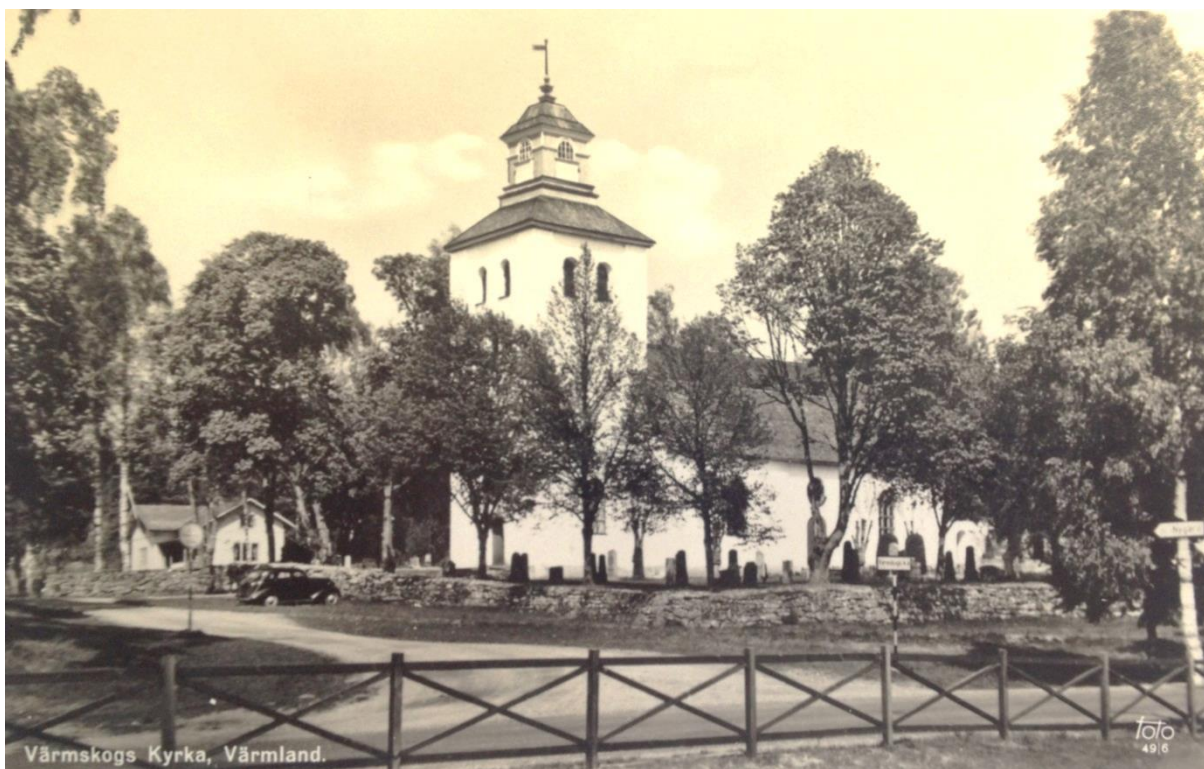
Värmskogs kyrka och kyrkogård, troligen under 1950-talet. I förgrunden syns ett staket som omgärdar den gamla kyrkplatsen. Vykort Arvika pappers- & konsthandel, Grums kyrkogårdsförvaltning.

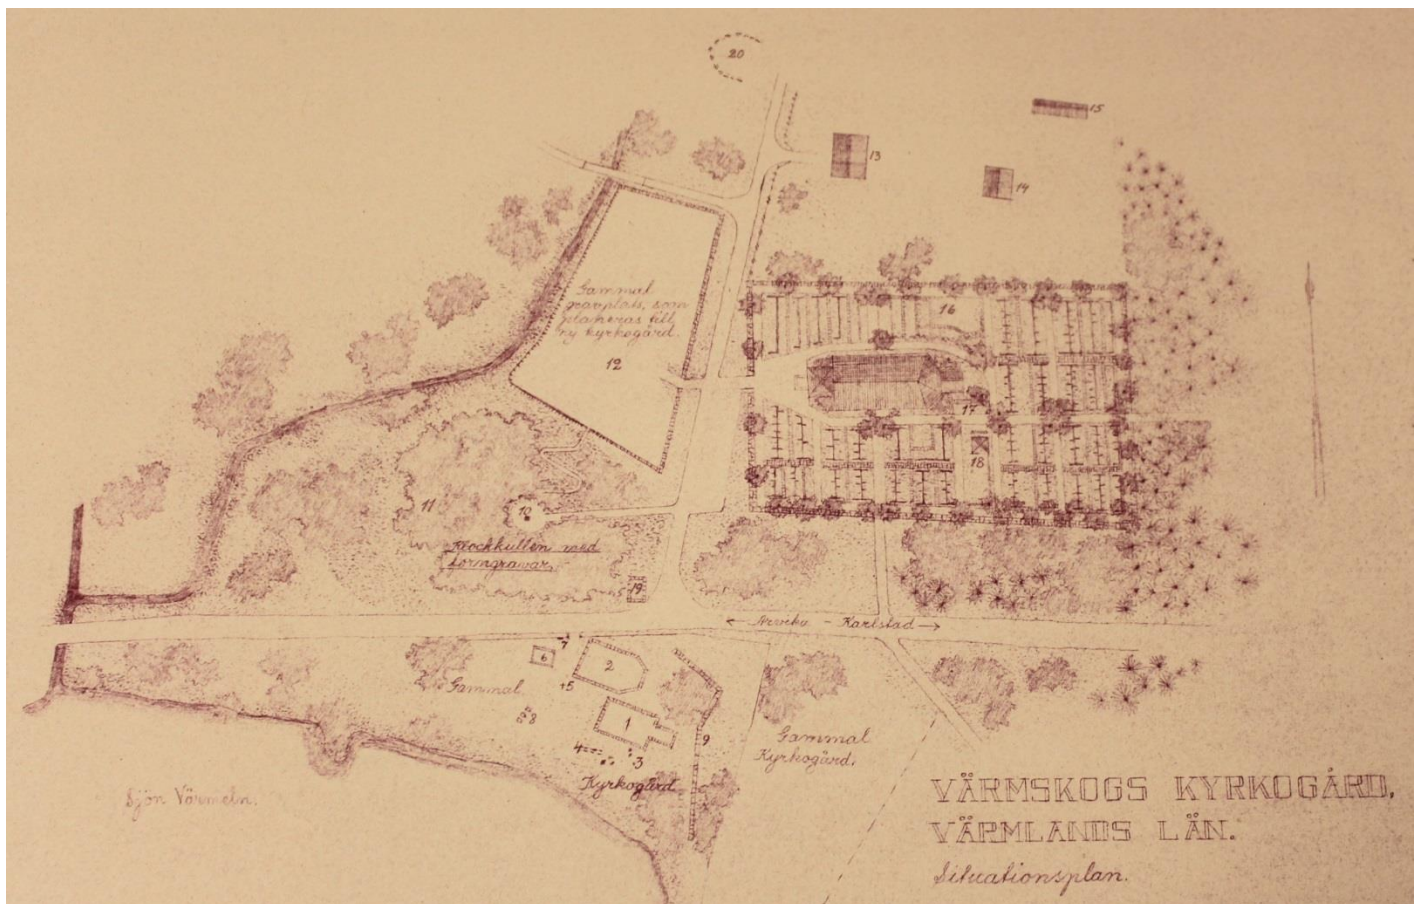
Värmskogs kyrkogård situationsplan, Edvard Jacobson febr. 1951. Nummerhänvisning: 1. Grund efter 1200-talskyrkan. 2. Grund efter 1600-talskyrkan. 3. Gamla gravstenar. 4. Grundsten efter sockenmagasin (red. anm: sjöbod). 5. Minneskors. 6. Grund efter sockenmagasin. 7. Minnestavla. 8. Gammal kyrktrappa (red. anm: rekonstruerad). 9. Gammal kyrkogårdsmur. 10. L.M. Ericssons minnessten. 11. Klockkullen med forngrovar. 12. Gammal gravplats som planeras till ny kyrkogård (red. anm: ej utfört). 13. Sockenstugan. 14. F.d. Grums kompanis förrådshus. 15. Gamla kyrkstallar. 16. Nyrenoverad kyrkogård (red. anm: år 1950). 17. Hagbergska gravkoret. 18. Vintergraven. 19. Grund till gamla kyrkstallar. 20. Grundmur till det gamla Prästbol (red. anm: ej belagt). Avfotograferad och beskuren ritning, Värmlandsarkiv.

1951 ritades en situationsplan över den renoverade kyrkogården samt över närområdet med gamla kyrkplatsen, klockkullen och läget för olika historiska lämningar. Planen anger att det gamla gravfältet norr om klockkullen var i åtanke för ny kyrkogård. Det kom aldrig till utförande, förutom en häck som planterades runt platsen.⁴⁸

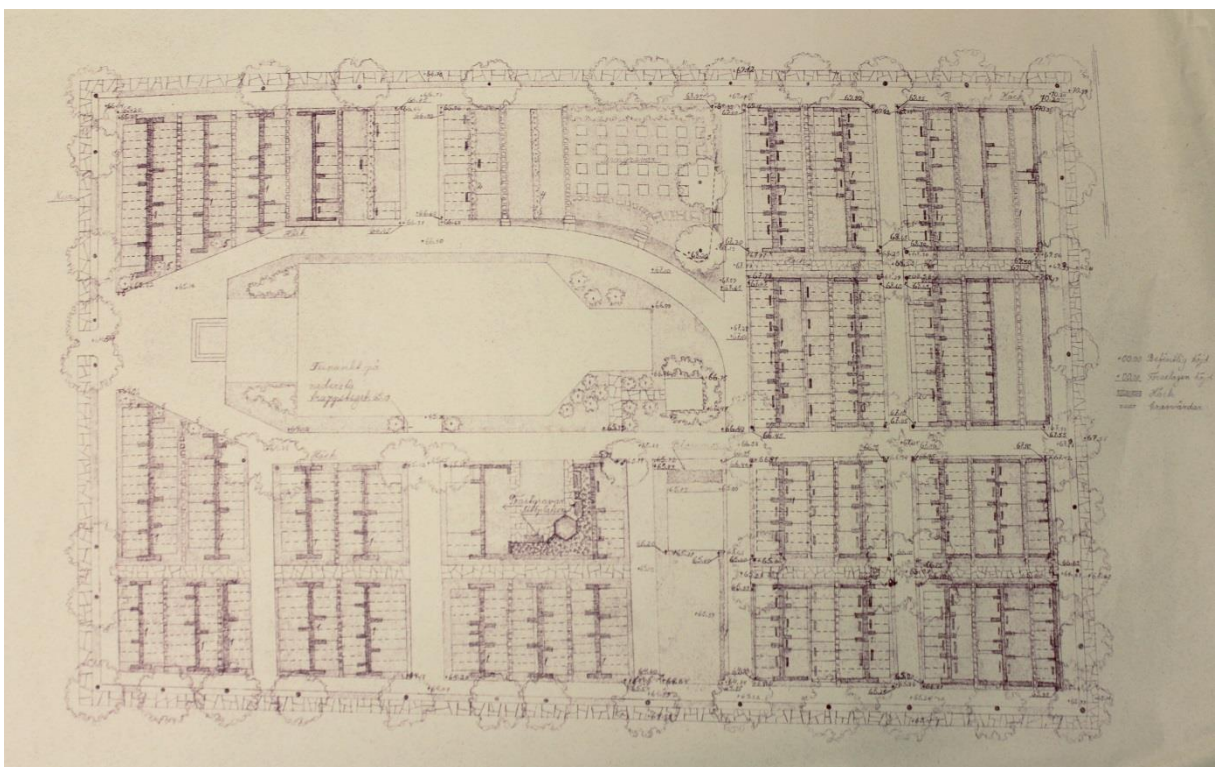
1950-talets omläggning innebar bl.a. plantering av rygg- och skiljehäckar. Norr om kyrkans kor planerades ett urngravsområde. Söder om kyrkan planerades en särskild plats för prästgravar. Allmänna linjer fanns norr om kyrkan och sannolikt i de nordöstra kvarteren. Förslag till renovering. Huvud- och planteringsritning, Edvard Jacobson 1950. Avfotograferad och något beskuren ritning Värmlandsarkiv.

Under **1950-talet** omplanerades hela kyrkogården under ledning av trädgårdsarkitekt Edvard Jacobsson. Arbetet började redan 1946, då ett förslag till renovering av den sydvästra delen togs fram. Gravramar togs bort och andra sänktes, grusgravar och vissa grusgångar såddes igen. Gamla häckar togs bort och gravvårdarna rätades mot häckraderna. Äldre träd fälldes. Ojämnheter i marken planades ut och i gräsmattorna lades stenplattstigar av glavaskiffer. Växtförteckningen anger häckar av amerikansk hagtorn, buskar av sorten nejlikros, olika sorters parkrosor, häckberberis och ölandstok.⁴⁶ Området norr om kyrkans kor där berget var grunt, planerades nu som ett urngravsområde omgivet av rosenbuskar. Söder om kyrkan, i Kv 5, planerades en särskild häckomgärdad plats i kvarterets mitt för prästgravar, med bänkar och vattendamm. Komminister Anders Nilsson gravsattes här 1948, men därefter tycks inga fler prästgravar ha tillkommit. Området planerades om med en annan gestaltning, och togs i bruk för urngravar under 1960-talet. 1950-talets ritning visar allmänna linjer i kv 13-14 i nordöstra delen, samt i kv 16 norr om kyrkan. Här finns enbart en rygghäck som bakgrund och inga skiljehäckar som vid familjegravplatserna.⁴⁷

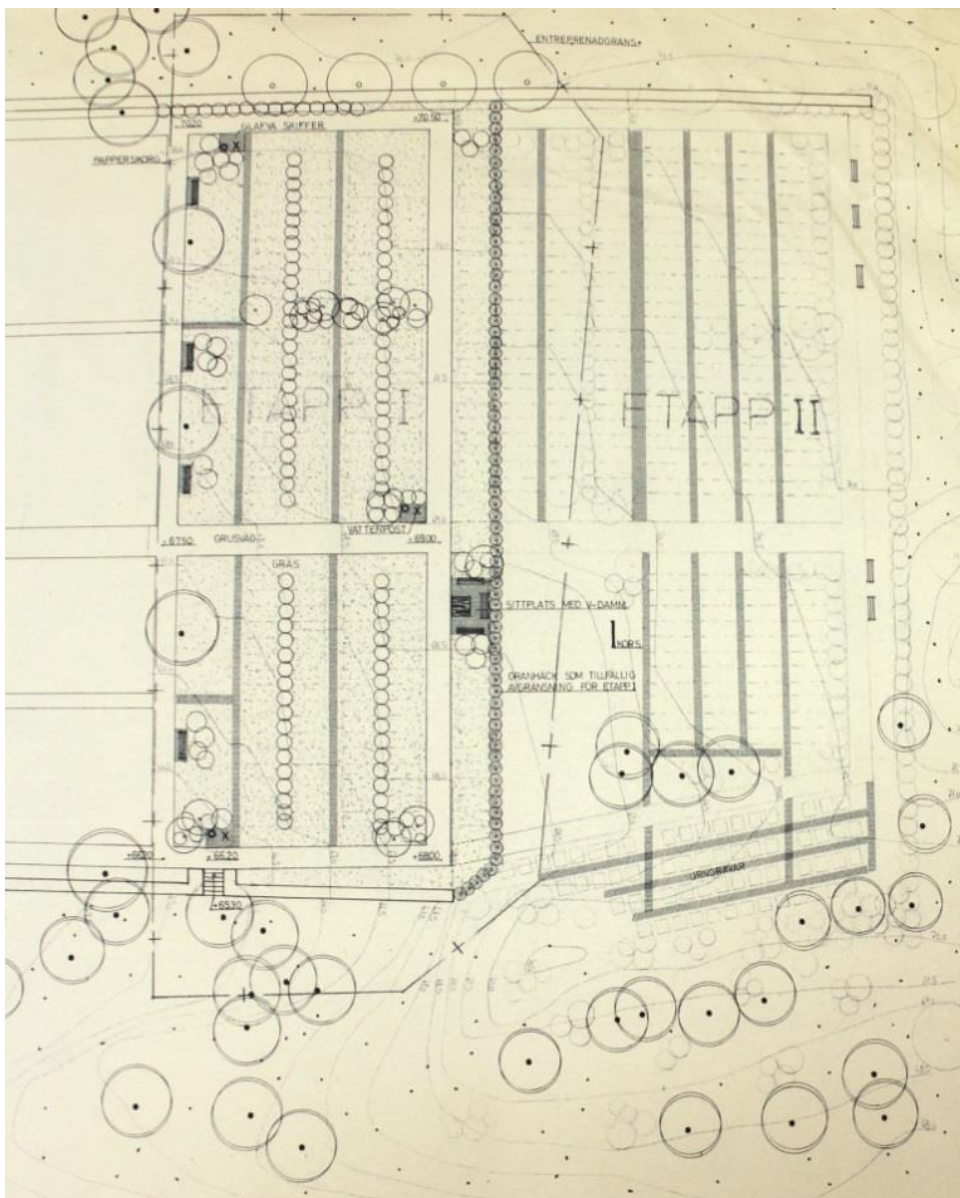
1968 års utvidgning omfattade ett område längst i öster. Ritningen visar etapp 1 och etapp 2, med en granhäck dem emellan. Första etappen kom att utföras. Förslag till utvidgning, huvudritning 14.3.1967 Edvard Jacobson. Avfotograferad och beskuren ritning, Värmlandsarkiv.

1968 skedde utvidgning av kyrkogården österut. Ritningarna togs fram av Edvard Jacobson och arbetet planerades i två etapper, där den första kom att utföras. Etapp två omfattade ytterligare en avdelning österut. Befintlig kyrkogårdsmur i öster plockades ned och användes till den nya muren. En trappa gjordes i den södra muren. Som avgränsning mot öster planterades en granhäck. I gränsen mellan den gamla kyrkogården och den nya anlades ett grönt stråk med klippta gräsmattor, där ett antal äldre lönnar bevarades. Här anlades också fyra sittplatser avsedda för utplacerade bänkar. Marken belades med glavaskiffer och som bakgrund till varje bänk planterades olika grupper av rosenbuskar.

Utvidgningsområdet bestod av tre stora kvarter, symmetriskt anlagda, samt tre mindre kvarter förlagda längs granhäcken i öster. I de stora kvarteren lades plattgångar av skiffer och gravraderna förlades längs häckar av nejlikros. Som avdelare mellan två kvarter planterades ölandstok och rönträäd. Servicestationerna anlades med markbeläggning av glavaskiffer och inramades av spärroxbär och plantering av rönträäd. Spärroxbär sattes även längs med norra gränsen, där kyrkogårdsmuren planade ut. Längs granhäcken anlades en meditationsplats med markbeläggning av glavaskiffer och en försänkt vattendamm med fontän. Enligt uppgift hade man under en period guldfiskar i dammen. Planteringar av rosenbuskar omgav sittplatsen och här planterades även ett pilträäd. Utanför muren i nordöst sattes en rad med björkar.⁵⁰
