Bara ödekyrka

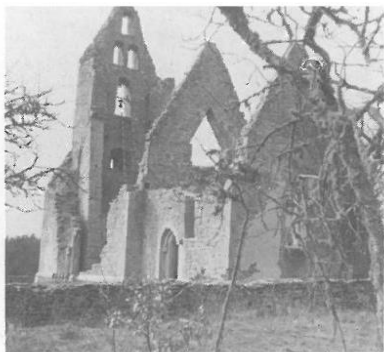
Bara ödekyrka, plan.

Kyrkan är enhetligt uppförd vid 1200-talets mitt. Den består av ett litet nästan kvadratisk kor, ett rektangulärt tvåskeppigt långhus på vars västra del en låg tornbyggnad vilar. Trappan till tornets övre våningar löper i västra muren. Kyrkan har tre ingångar, två i långhuset (i norr och söder) samt en i koret. Långhuset har täckts av fyra valv, som uppburits av en mittkolonn, vars bas ännu ligger kvar.
