# SLUTRAPPORT INVENTERING AV LIKBODAR, BÅRHUS OCH BEGRAVNINGSKAPELL I KARLSTADS STIFT 2015-2016

VÄRMLANDS MUSEUM  
Uppdragsenheten

Under hösten 2015 och vår/sommar 2016 har en kulturhistorisk byggnadsinventering genomförts av bårhus och likbodas i Karlstads stift. Projektet är initierat av stiftet och syftar till att ge en överblick av beståndet samt en kulturhistorisk värdering och prioritering.

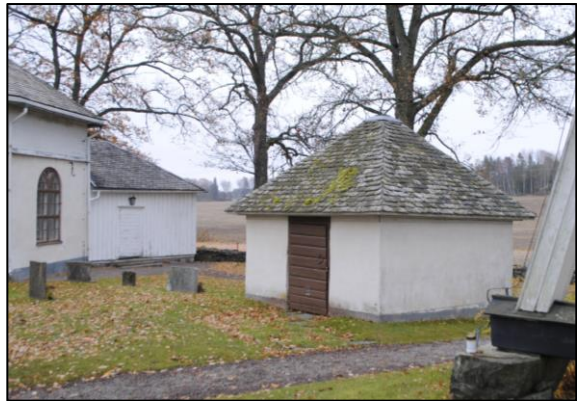
Likboden i Millesvik, okänt uppförandeår.  
Foto: Värmlands Museum.

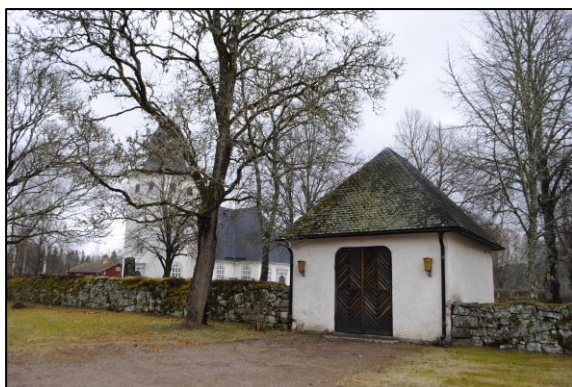
Bårhuset i Ransäter, uppfört 1934, ombyggt på 1950-talet Foto: Värmlands Museum.

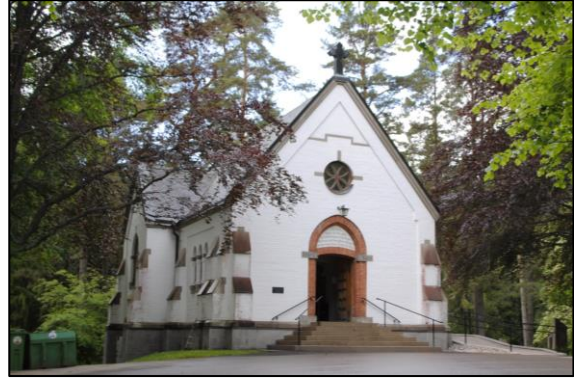
Begravningskapellet vid Skogskyrkogården i Karlskoga från 1908. Arkitekt Lars Bäckvall, Stockholm. Målad exteriör och ny ramp 2016. Foto: Värmlands Museum.

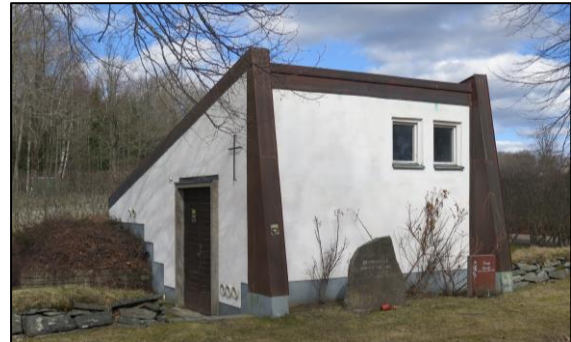
Ånimskogs f.d. bårhus från 1957. Dalslands mest modernistiska bårhus, utformat av Havstad Hollström Lindell Arkitekter, Karlstad.

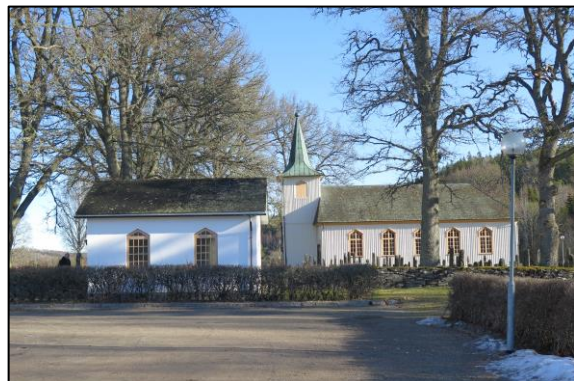
Tisselskogs f.d. bårhus från 1930-talet, anpassat till den nygotiska träkyrkan från 1877. En värdefull innehållsrik kulturmiljö. Foto: Västarvet.

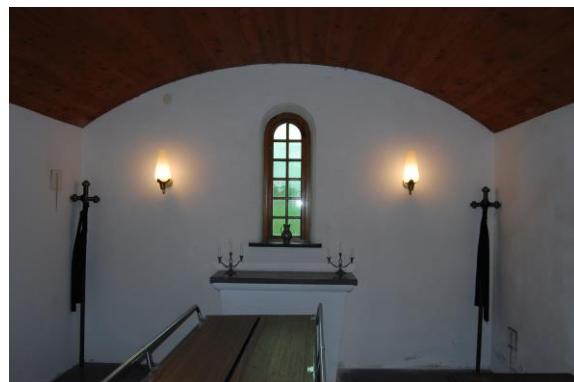
Grinstads f.d. bårhus från 1952-1955. En välbevarad sakral prägel. Foto: Västarvet.

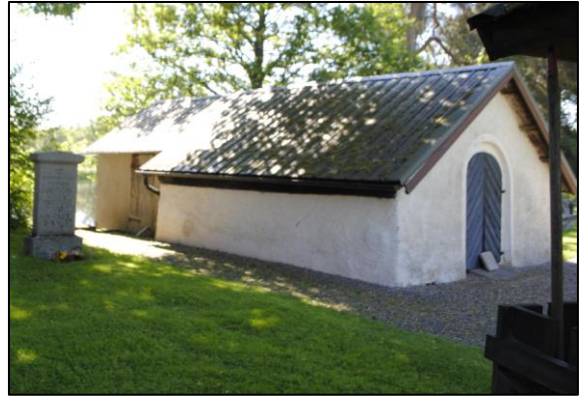
Fd likbod i Nysund har hög grad av ålderdomlig karaktär.  
Foto: Värmlands Museum.

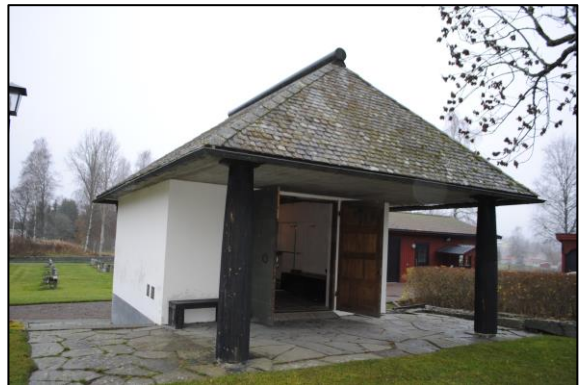
Bårhuset i Töcksmark från 1949 med ett ovanligt utförande.  
Foto: Värmlands Museum.

Bårhuset (1949) vid Töcksmarks kyrka har getts en helt individuell utformning.

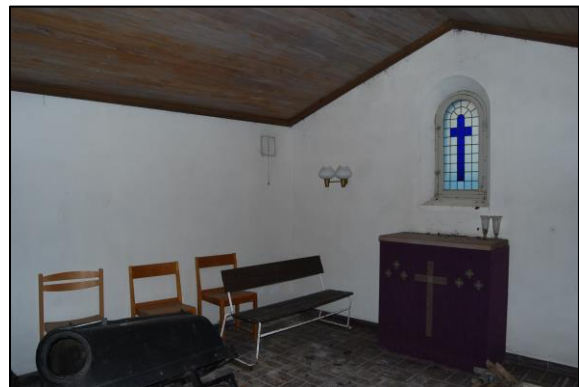
Sundals-Ryrs f.d. bårhus, av Axel Forssén 1955, ett av Dalslands mest oförändrade bårhus. Foto: Västarvet.

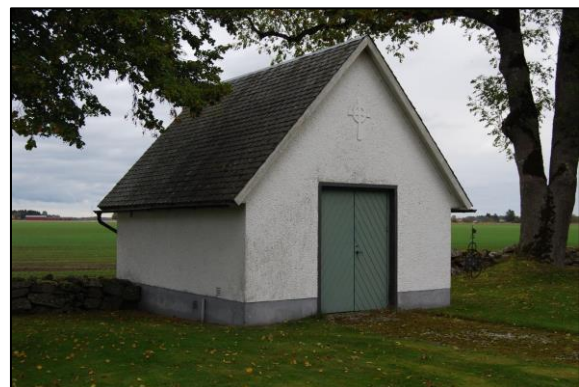
Grinstad fd bårhus har fått en ny användning då det idag använt som nodbod. Foto: Västarvet.

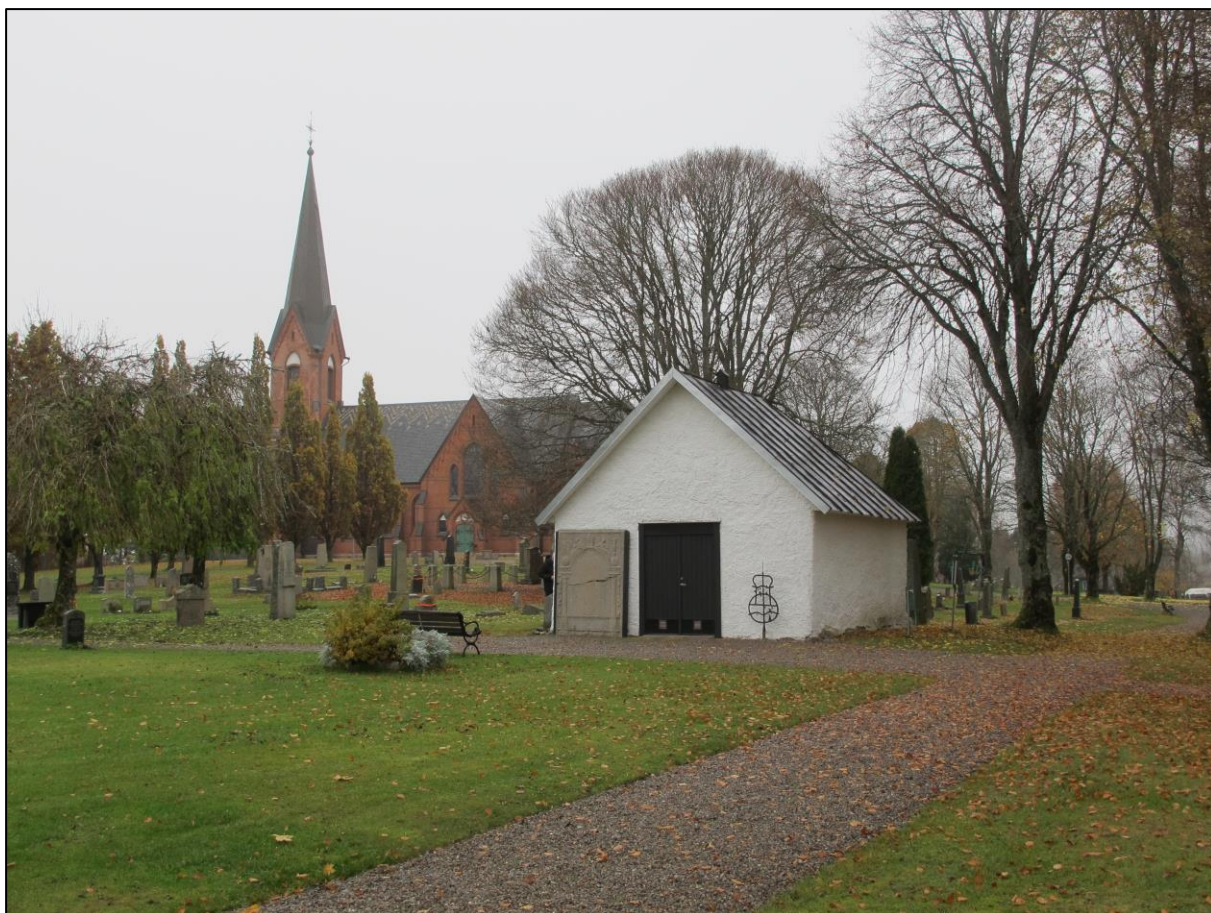
Högsäters bårhus, uppfört 1732 som sakristia till medeltidskyrkan. Efter kyrkans rivning 1909 sparad och bl.a. eventuellt använt som likbod. Byggnaden inredd till bårhus 1948. Foto: Västarvet.

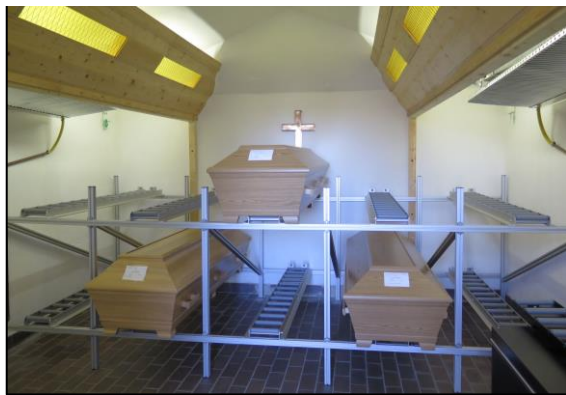
Dals-Eds bårhus har fått en modern och rationell inre ombyggnad som dock i stor utsträckning har låtit 1950-talets volym och ytskikt få finnas kvar, "bakom" den nya inredningen. Foto: Västarvet.

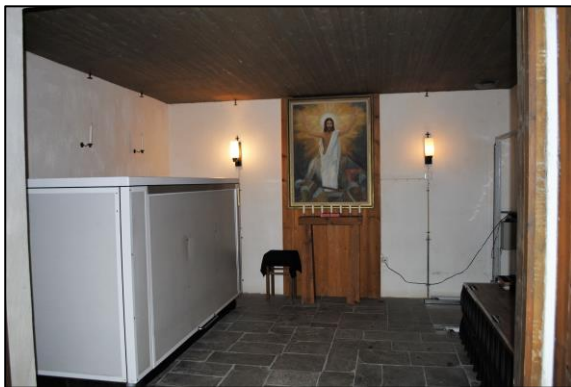
I Töcksmark har en kyl placerats i en nivå som ger bra arbetsförhållande. Foto: Värmlands Museum

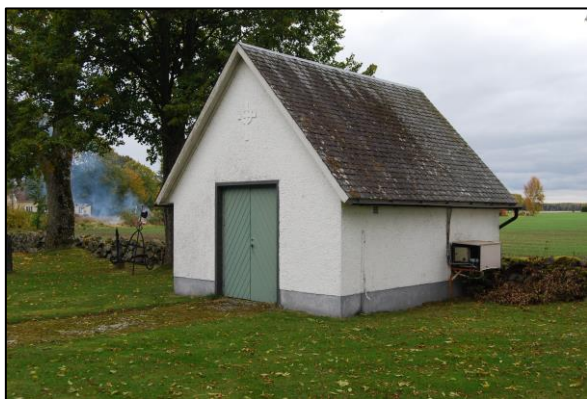
Grinstads f.d. bårhus från 1952-1955 har fått ny funktion som nodbod för ortens elförening. En ändring som kräver få ingrepp i befintlig byggnad. Foto: Västarvet.

Ett positivt exempel från Dalsland på återanvändning av ett f.d. bårhus är Grinstads bårhus i Melleruds pastorat. Byggnaden har nyligen fått en helt ny funktion som nodbod, alltså som en nutida transformatorbyggnad för ortens elförening. En användning som medför ytterst få ingrepp i den välbevarade 1950-talsbyggnadens exteriör och interiör och där ingreppen även

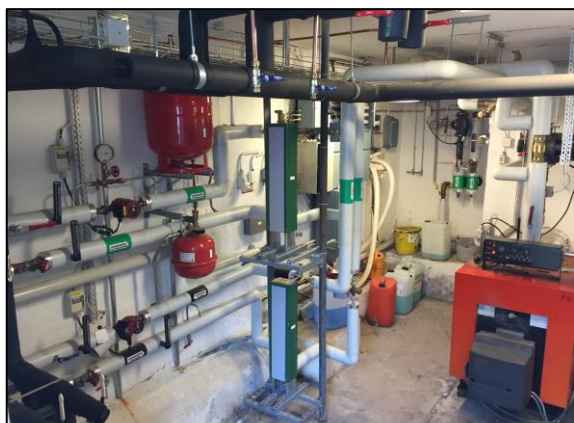
Källaren i Väse kyrka är idag värmecentral. Foto: Värmlands Museum.

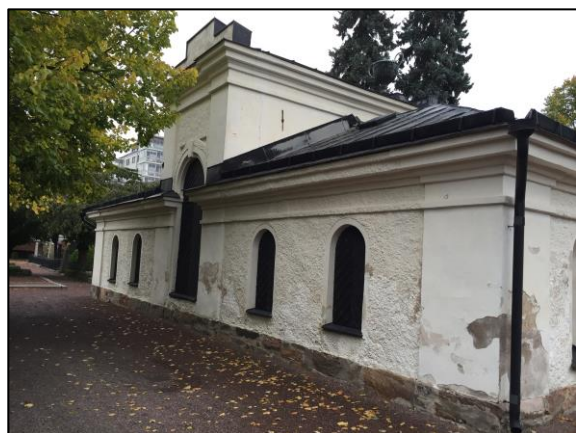
Exempel på putsskador:  
Metakapellet i Karlstad (nedan) och  
bårhuset i Borgvik (till höger).  
Foto: Värmlands Museum.

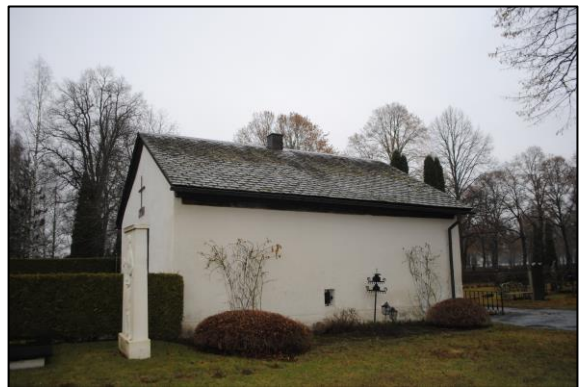
Bårhuset i Sunne uppvisar idag en helt annan karaktär än en likbod från 1799. Foto: Värmlands Museum.

Bårhuset vid Sunne kyrka skall enligt uppgift på fasaden vara uppfört redan 1799. Dock genomgick det en ombyggnad 1947 som gör att byggnaden mer karakteriseras av den tidens behov och formspråk med ett visningsrum i markplan och en källare med kylförvaring. Idag är rummet i markplan kompletterat med kylförvaring i skåp och förbindelsen genom golvet till källaren är borta.

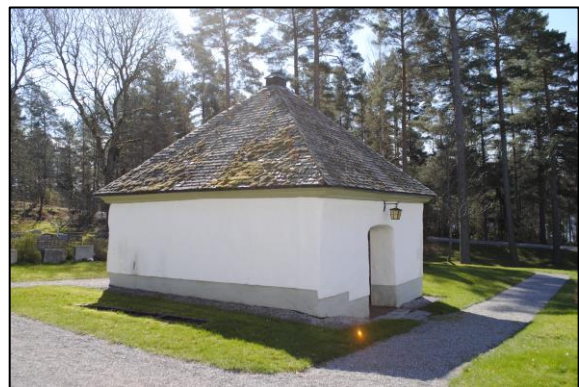
Likboden i Värmskog (1818) har kvar den ålderdomliga karaktären. Foto: Värmlands Museum.

Bårhuset i Värmskog har idag en interiör från 1951, men skall enligt uppgift varit uppfört som vintergrav redan 1811-12. Det är därmed en av de äldst belagda likbodarna. Till de äldre byggnader som har angivet byggnadsår hör också den timrade boden vid Arvika Västra kyrkogård (1831).

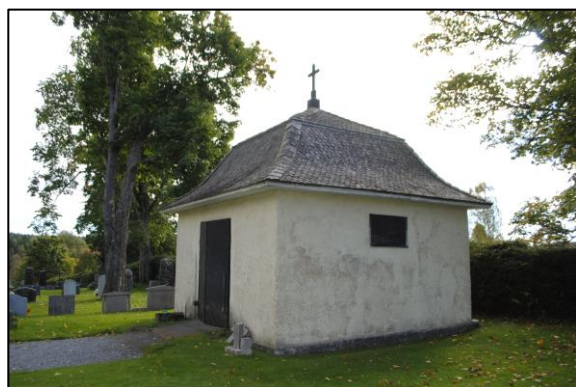
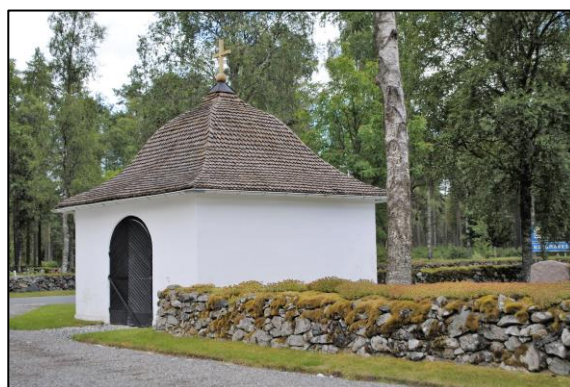
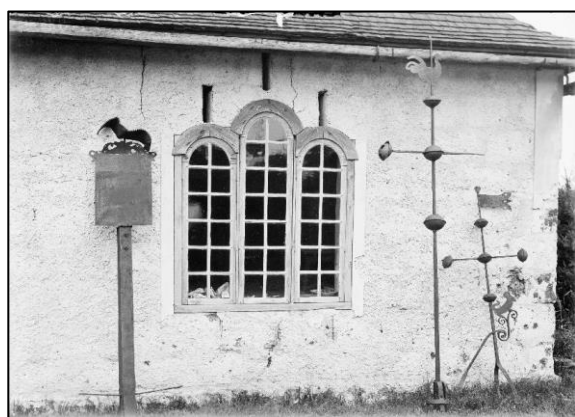
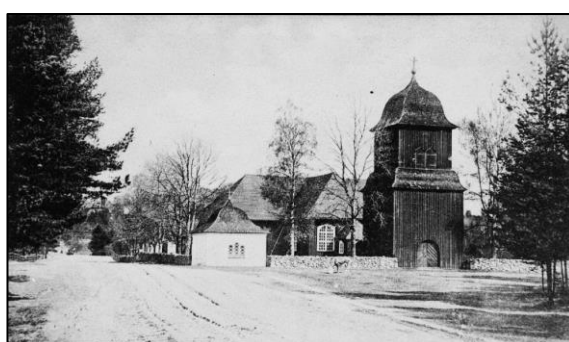
Uppe till vänster likboden i Gåsborn och till höger motsvarande i Nordmark. Foto: Värmlands Museum  
Nere till vänster: Gåsborn, bild från 1910-tal och till höger Nordmark från ungefär samma tid. Observera fönstren på båda byggnaderna. ([www.kringla.nu/kringla](http://www.kringla.nu/kringla))

Bårhusen i Gåsborn och Nordmark, båda i den värmländska bergslagen, påminner starkt om varandra. De ligger båda i anslutning till porten i kyrkogårdsmuren, de är kvadratiske murade av slaggsten och har försetts med klockformat tälttak klätt med tjärade kyrkspån. På foton från 1900-talets början har båda två ljusinsläpp i form av rundbågefönster. Båda har idag ristningar i putsen som skulle kunna motsvara dessa fönster. I Gåsborn finns uppgift om att det skall ha funnits en lucka i golvet med en stentrappa ner där det stått kistor. Frågan är om de använts som gravkor till någon av bruksläkterna eller om det varit vintergrav. Bårhuset i Nordmark har idag dörrar på motsatta sidor av likboden. Men på fotot från 1900-talets början var här fönster, när förändringen skett har inte gått att utröna. Båda har idag funktion som förvaringsutrymmen.

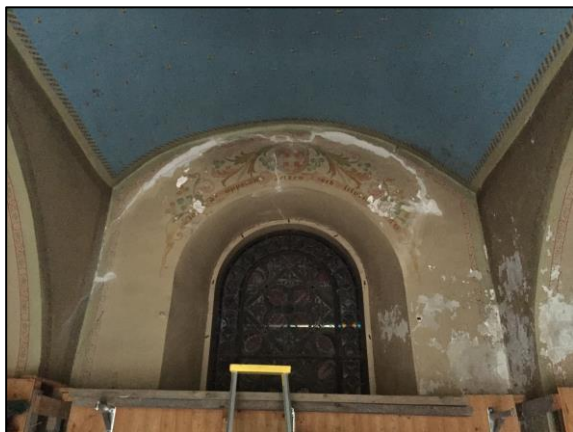
Metakapellet på Västra kyrkogården i Karlstad, Interiört måleri, troligen från 1901. Foto: Värmlands Museum.

Det sk Meta kapellet på gamla kyrkogården i Karlstad är uppfört 1837 som vintergrav och begravningskapell för den Lidbackska släkten. Den långa byggnaden med ingång i det förhöjda mittpartiet fungerade antagligen i ena änden som gravkor och i den andra änden fanns vintergraven. Interiören gjordes om 1901 och då tillkom troligen den bemålade interiören. Byggnaden fungerade som bårhus fram till 1957. Sedan dess använder kyrkogårdsförvaltningen byggnaden som förråd.

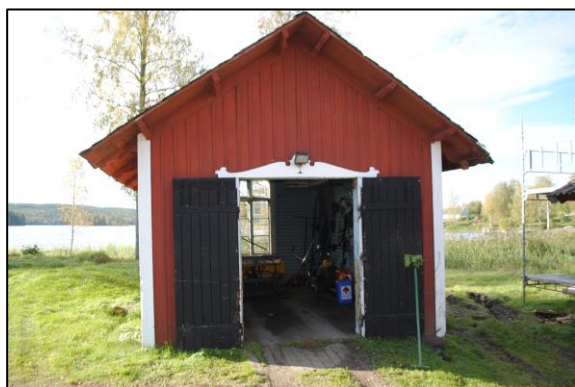
Likboden i Rämmen. Foto: Värmlands Museum.

Det finns flera exempel på träbyggnader som benämns både likbod, bårhus eller kapell. De saknar ofta tillkomstår, men är gissningsvis tillkomna i slutet av 1800-talet eller 1900-talets första årtionde. Så har t.ex. en liten ekonomibyggnad vid Rämmens kyrka en interiör som indikerar att den använts till visning eller utläsning. Här saknas möjligheter till kyla i den av regelkonstruktion uppförda byggnaden, om det finns eller har funnits hål i golvet för kistförvaring har inte i denna inventering kunnat verifiera. Interiören är panelklädd och taket vitmålat. Väggarna är målade i ljusblått och är försedd med en kraftig takfot.

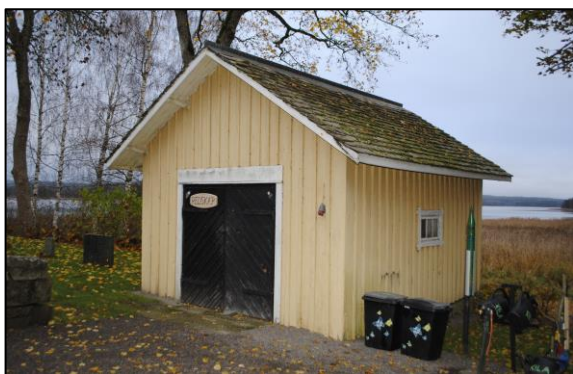
Likboden vid Kila kyrka. Foto: Värmlands Museum.

Vid Östra Ämterviks kyrka finns en liten byggnad från 1890 som benämns kapellet. Den rektangulära träbyggnaden har ett förhöjt korparti i en liten absid med spröjsade fönster. Den har under senare tid försetts med en kistkyl som idag inte används. Vid Kila kyrka finns en liten träbyggnad som enligt uppgift använts som likbod. Den ligger intill vattnet och har en dubbelport mot kyrkogården.

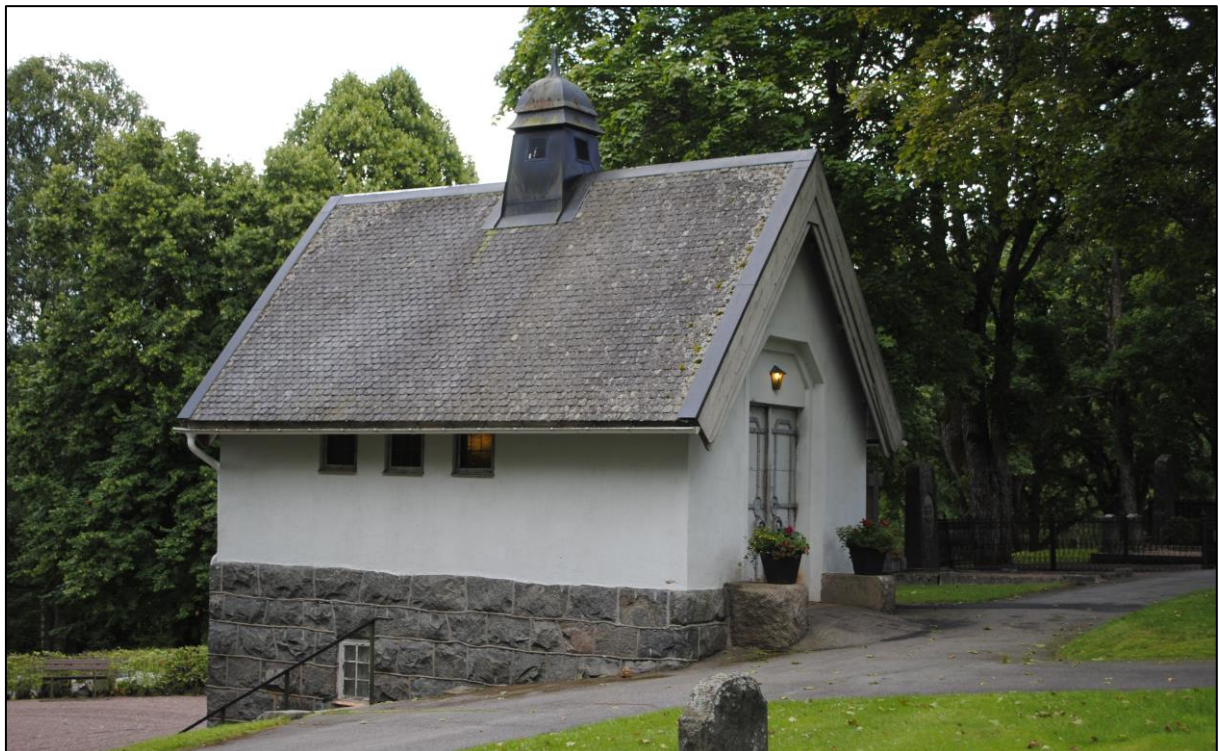
I samtliga fall rör det sig om brukssamhällen, nämligen Skogskyrkogården i Karlskoga (1908), Degerfors (1918), Munkfors (1920-tal) och Kroppa (1923). Även om storleken varierar så finns i samtliga utrymme i källarvåningen för kistförvaring medan begravningsakten har skett i ett kapellrum i markplan med kor, altare och i några fall fasta bänkar. I Munkfors finns dessutom en liten läktare med plats för en kantor och en liten orgel.

Begravningskapellet i Nykroppa samhälle (1923). Foto: Värmlands Museum.

I Degerfors och Karlskoga används kapellen fortfarande för sitt ursprungliga ändamål, medan det i Munkfors står oanvänt nyttjas Kroppa begravningskapell som förvaring av gräsklippare och annat till kyrkogårdens skötsel.

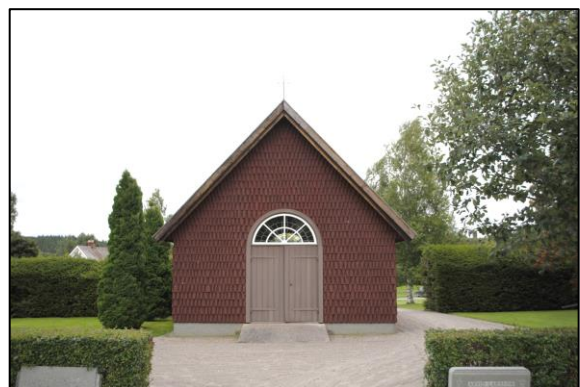
Kapellet i Sunnemo (1935) har getts samma fasadmateriel som kyrkan. Foto: Värmlands Museum.

Det finns flera exempel på bårhus och kapell som är uppförda för att harmoniera med kyrkans utformning och material, t.ex. de spånklädda bårhusen i Sunnemo (1935), Långserud (1952) och Norra Ny (1955) där kyrkorna har samma beklädnad.

I Sunnemo kapell finns en lucka i golvet med plats för två kistor. I många andra bårhus med trägolv finns luckorna ofta kvar även om de är igensatta. I stensatta eller klinkerklädda golv syns ibland en markering av ett igensatt golv genom ett avvikande stenmaterial.

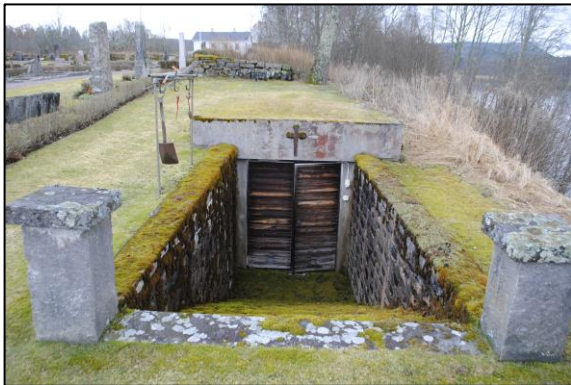
Bårhuskällare i Övre Ullerud från 1943. Foto: Lena Thor

Det finns en grupp som kan benämnas bårhuskällare. Två av dessa: i Övre Ullerud och Forshaga, har bårhuset grävts ner i en stödmur så att endast en del av det gjutna och gräsbevuxna taket syns ovan jord. En stensatt trappa leder ner till en gjuten källare där det lilla korset ovanför dörren är det enda attribut som avslöjar den ursprungliga användningen. De är båda tillkomna under 1940-talet av en lokal byggmästare och ger otvivelaktigt en känsla av skyddsrum och 1940-talets beredskapstid. I Ekshärad (1945) ligger källaren i en slänt och är uppmurad av natursten och taket utgörs av en skifferklädd terrass. En kopparklädd dubbelpport är det enda som avslöjar att det finns något annat än ett verktygsförråd här. Invändigt finns muralmålningar av värmlandskonstnären Oscar Jonsson som dessvärre tagit skada av det fuktiga klimatet. Ytterligare en källare finns i Trankil (1955) där en nivåskillnad mellan två av kyrkogårdens olika delar ger förutsättning för ett bårhus med jordkällarkaraktär.

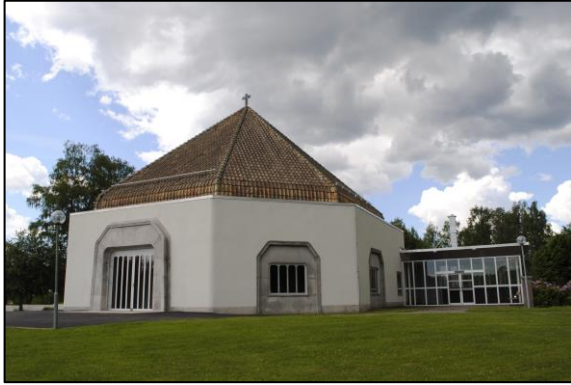
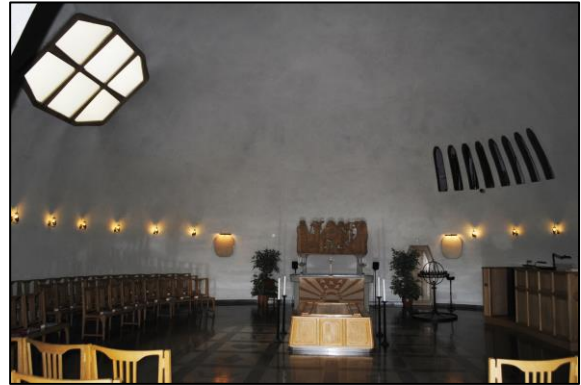
Kapellkrematoriet på Östra kyrkogården i Karlskoga (1946) av Åke Porne. Saknar med sitt kupolformade rum, motsvarighet i stiftet. Foto: Värmlands Museum.

svängda bänkrader som närmast för tankarna till ett rymdskepp. Även utsidan med den kupolliknade formen är saknar motstycke bland övriga bårhus och kapell i stiftet. Kapellkrematoriet vid Östra kyrkogården i Karlskoga finns inte med i BeBR men med sin omfattande storlek och mångfasetterade insida har den ett mycket stort kulturhistoriskt värde. Den har getts en kortfattad rapport, men för att göra denna rättvisa krävs en mer omfattande genomgång än vad som rymts i denna inventering. (Tips för fortsatt forskningsarbete!)

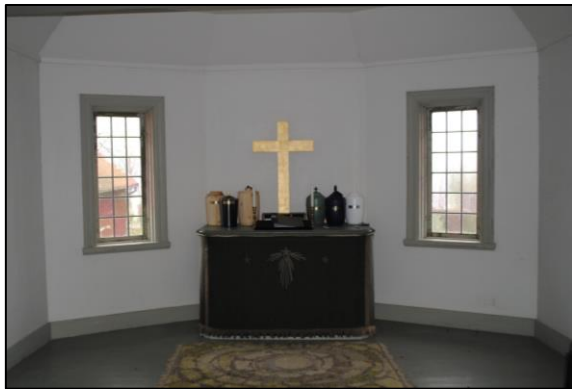
Bårhuset i Östra Ämtervik har ett förhöjt kor med altare och kors. 1890/1914. Foto: Värmlands Museum.

Flera av sekelskiftets bårhus har ett enkelt litet korarrangemang som t.ex. i Östra Ämtervik där ett upphöjt tresidigt korparti med korfönster och ett altare ger karaktär av kyrkorum även om resten av rummet är enkelt och odekorerat. Även om begravningskapellet intill kyrkan i Filipstad uppfördes 1877 så är troligen interiören något senare. Även här finns ett litet kor i en nisch med altare. På väggarna i kapellet finns pilastrar med färgstarka korintiska kapitäl.

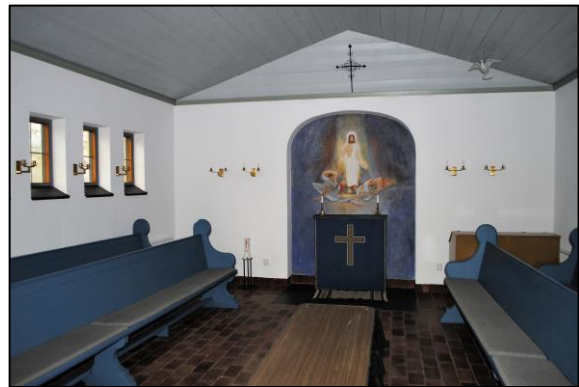
Bårhuset i Lysvik (1950-tal) har en muralmålning av konstnären Paul Piltz som fond. Foto: Värmlands Museum.

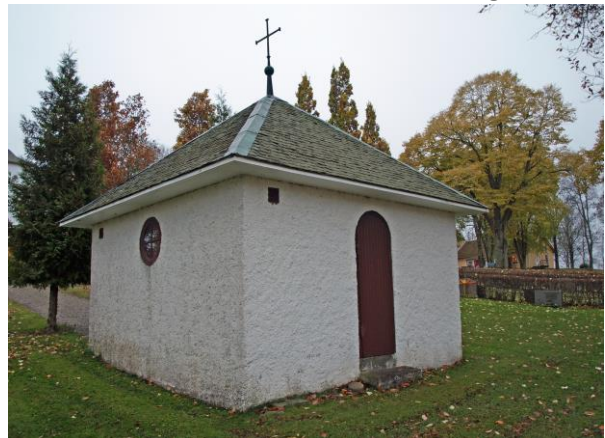
Ödeborgs f.d. bårhus från 1926 är ett av Dalslands äldsta bårhus. Foto: Västarvet.

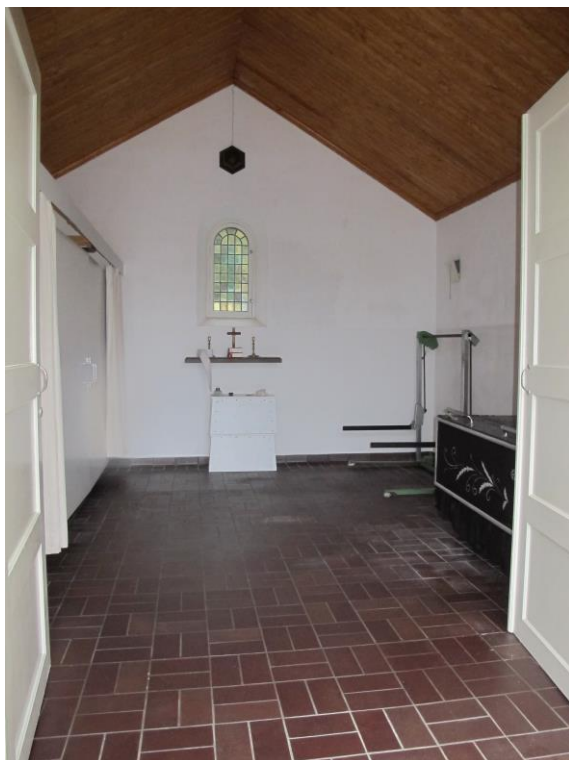
Rölanda bårhus, av Axel Forssén 1961, är ett bra exempel på Dalslands många mycket väl gestaltade bårhus med 1950-talskaraktär. Foto: Västarvet.

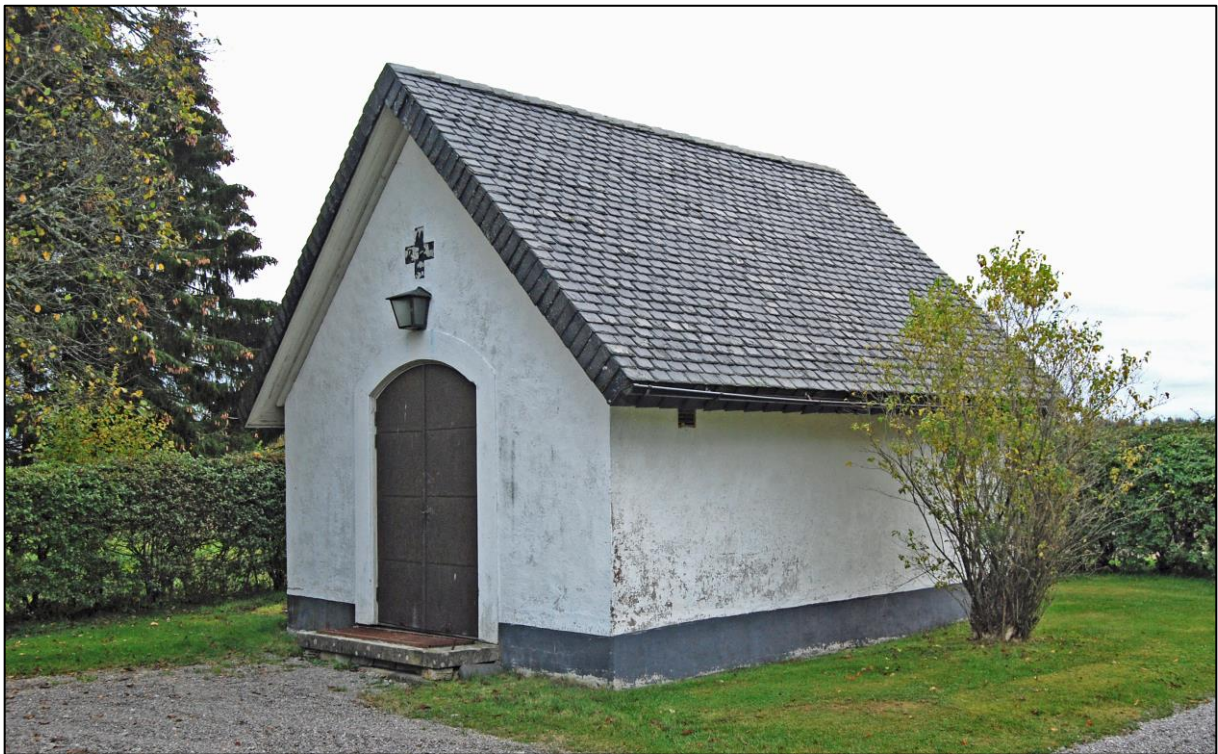
Sundals-Ryrs f.d. bårhus från 1955 är ett mycket gott exempel på ett dalsländskt bårhus från 1950-talet. Foto: Västarvet.

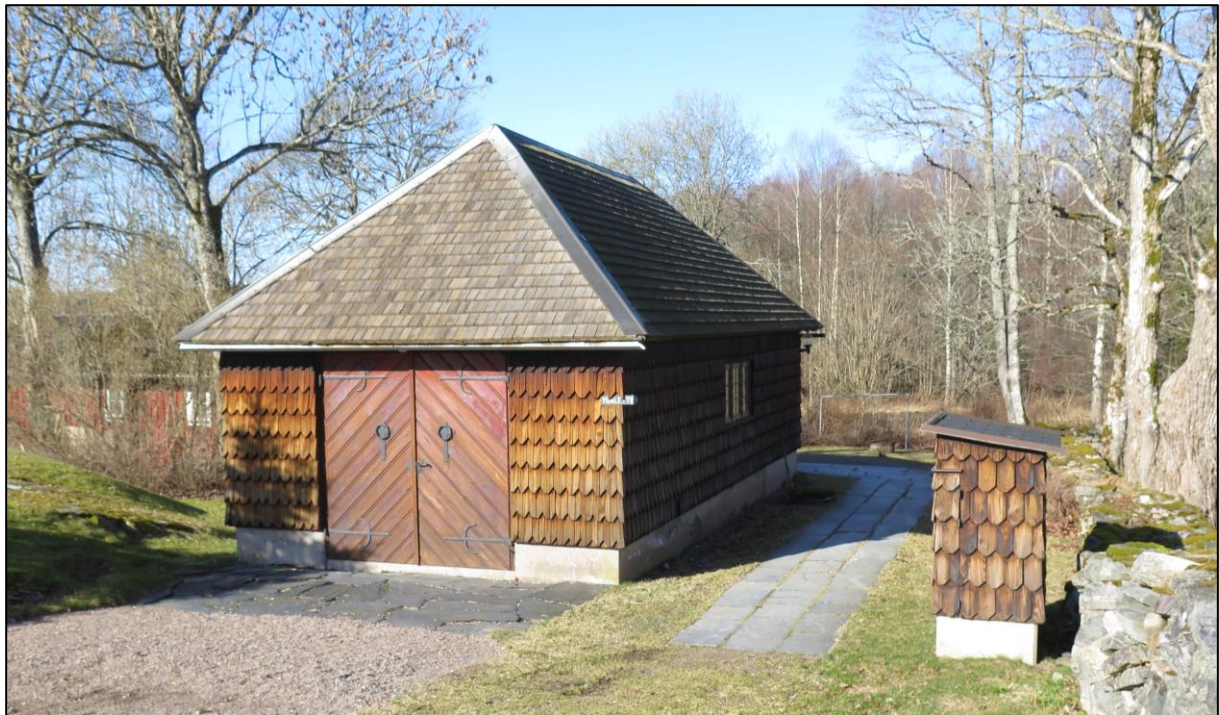
Fröskogs f.d. bårhus från 1948-1950 är byggt i trä. Exteriören är anpassad till den spåntäckta 1700-talskyrkan. Foto: Västarvet.

Endast fem bårhus är byggda av trä. Fyra av dem har panelfasad: Billingsfors, Bäcke, Dalskog, och Nössemark, medan Fröskog har kyrkspån. I fyra av dessa fem fall beror sannolikt materialvalet på att man velat anpassa bårhusbyggnadens exteriör till en befintlig träkyrka. Det femte, Nössemarks bårhus, som från början troligtvis fungerat som likbod, är mycket enkelt utformat, endast en regelverkskonstruktion med panel. Några 1930-talsbårhus har putsfasad som troligtvis döljer en träkonstruktion, såsom Steneby.

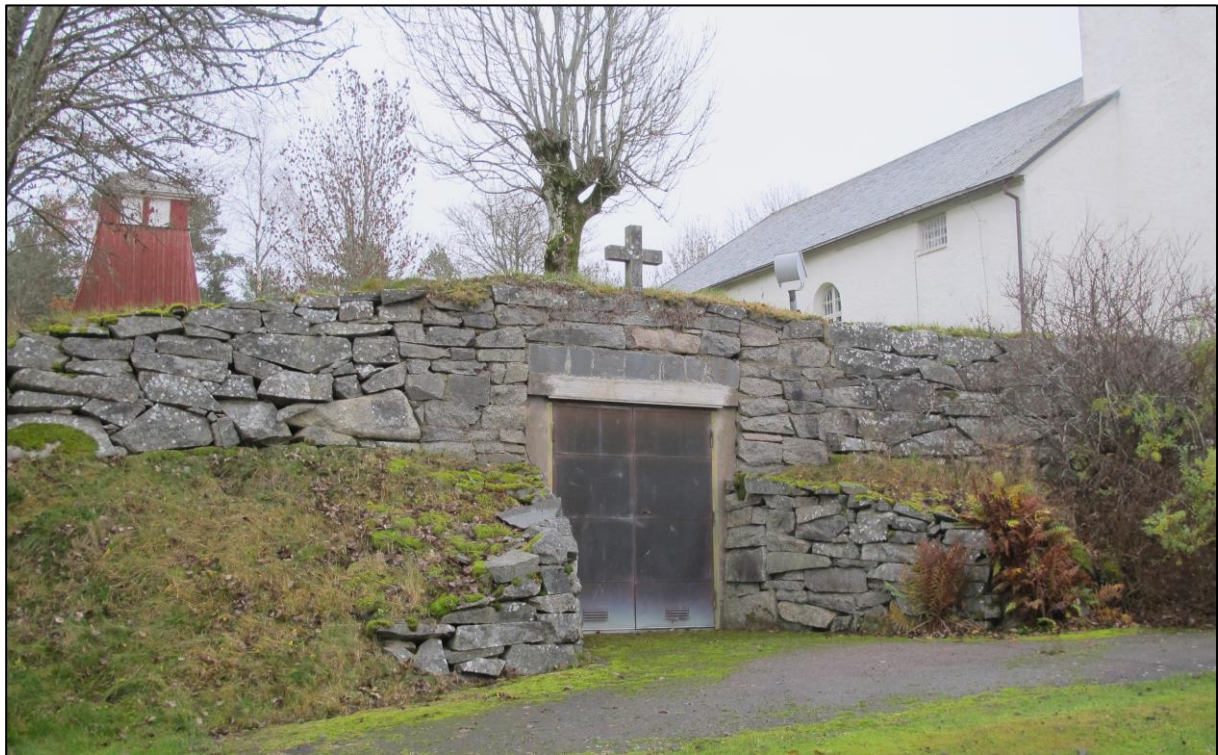
Rännelanda källarbårhus från 1945 är inkomponerat i en befintlig terrassmur. Foto: Västarvet.

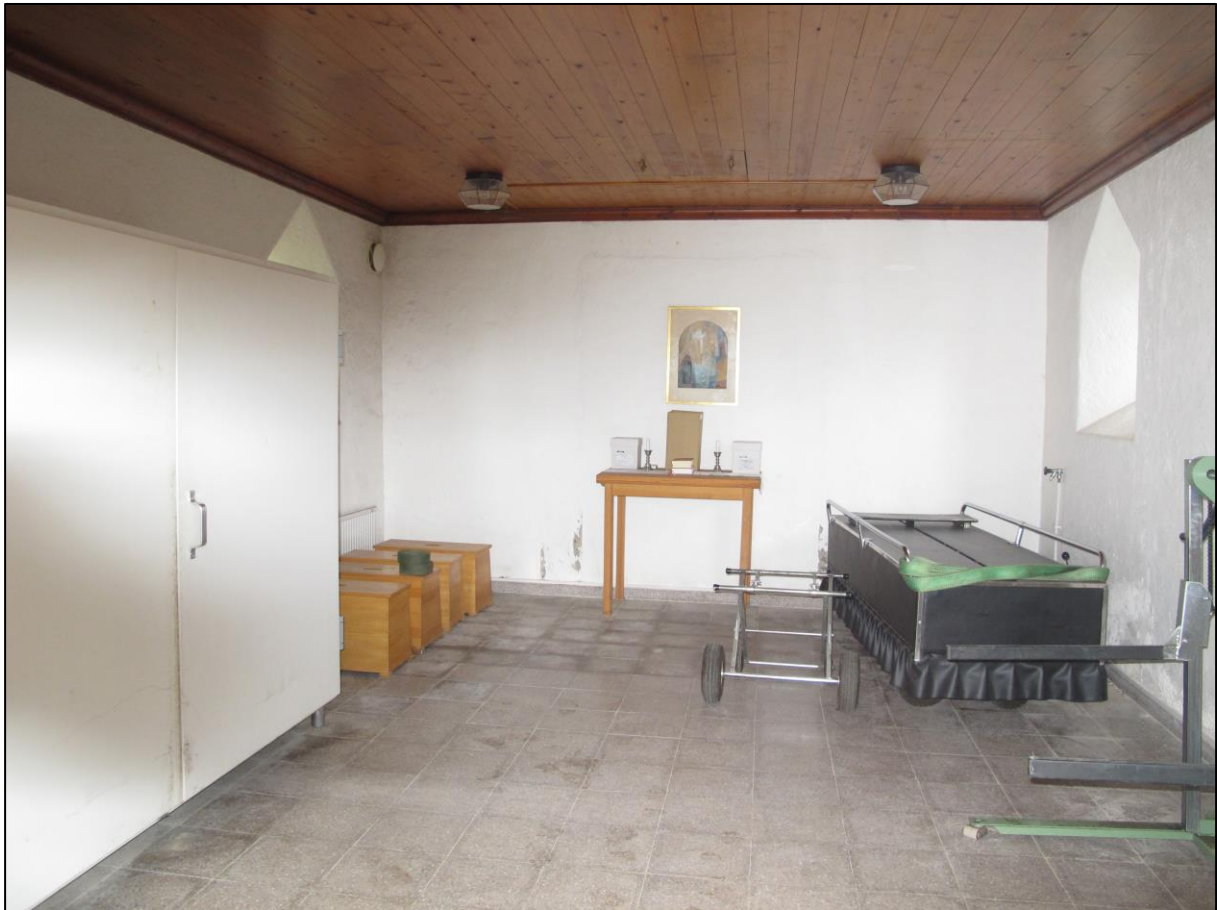
Bårhusinteriör från 1950, Färgelanda. Foto: Västarvet.

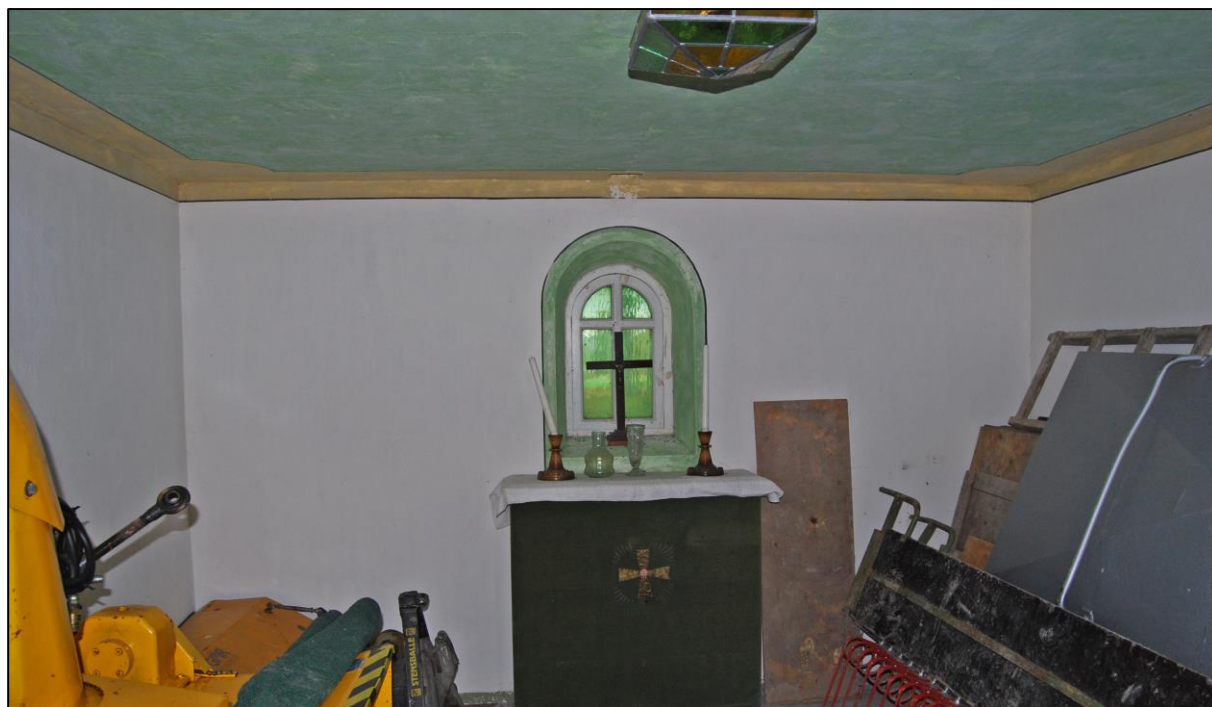
Örs f.d. bårhus från 1950-talet har målade innertak och fönsternisch. Foto: Västarvet.
