ÖSTERFÄRNEBO
KYRKOÅRD
SANDVIKENS KOMMUN

KULTURHISTORISK
INVENTERING AV
KYRKOÅRDEN

MARTIN ÅHRÉN

2017

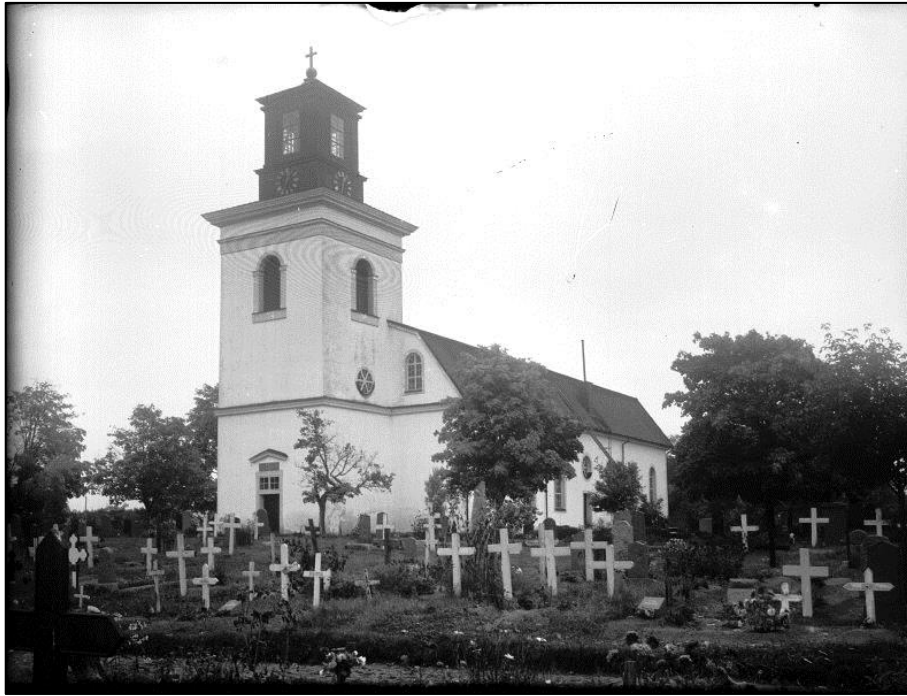
Österfärnebo kyrka år 1933. Notera de många träkors som finns inom det s k allmänna varvet i förgrunden. Dessa gravplatser uppläts gratis till mindre bemedlade. Övriga kunde köpas. Systemet med allmänna varv togs ur bruk 1964. Foto: Karl Brynolf Hellner. Ur Kulturmiljöbild hos ATA, Riksantikvarieämbetet.

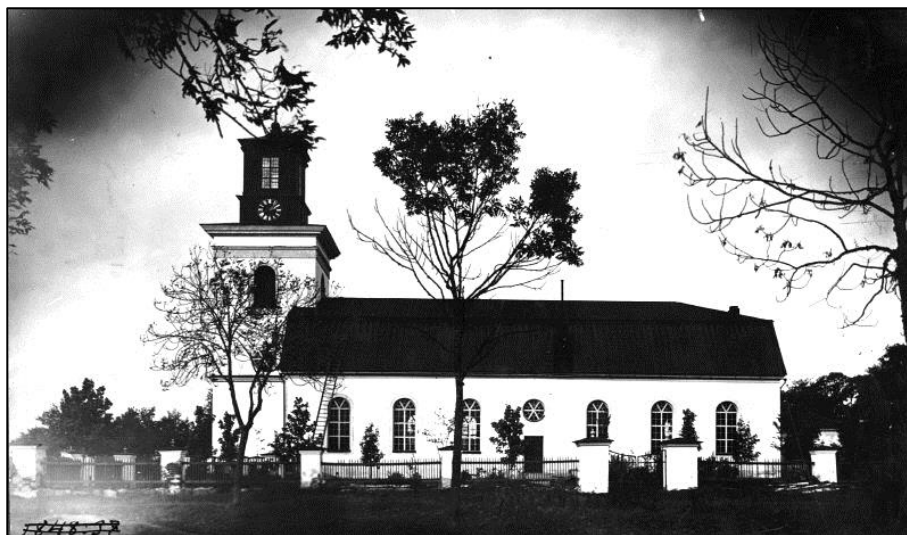
På denna bild från 1917 syns 1820 års inramning av östra delen av kyrkogården. De kraftiga murade och putsade pelarna stod på en låg sockel av natursten vilken sannolikt är grunden till dagens stenmur. Pelarna och staketen revs 1925. Kvar finns bl.a. den södra kyrkogårdsentrén som även syns på bilden. Foto: Erik Salvén. Ur Kulturmiljöbild hos ATA, Riksantikvarieämbetet.

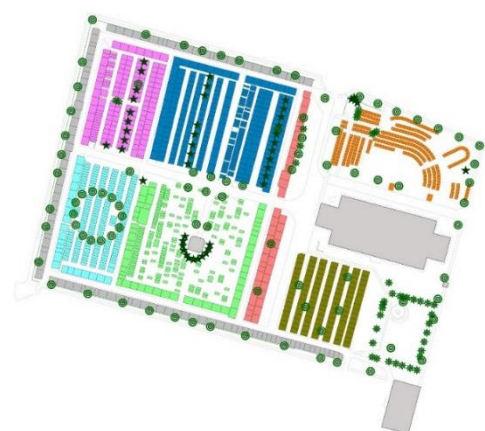
På en gravkarta över kyrkogården i Österfärnebo syns skillnaderna mellan de olika kvarteren tydligt. Inom det blå kvarteret, det norra, stod den medeltida kyrkan och i det gröna finns fortfarande ett stort antal s.k. linjegravar kvar inom det som en gång var det allmänna varvet. Det nordöstra kvarteret, det orangefärgade, utmärker sig med en modern plan som till större delen dock ännu ej tagits i bruk. Det turkosa sydvästra kvarteret har inte längre sin trädkrans kvar och här är endast gravarna längs de södra och västra gångarna tagna i anspråk. Runt kyrkogården löper en stenmur samt en krans av stora lönnar. Den nord-sydliga gången väster om kyrkan var fram till 1925 en del av landsvägen till Sala och Uppsala. Den grå rektangeln längs ner i bild markerar sockenmagasinet från 1830.

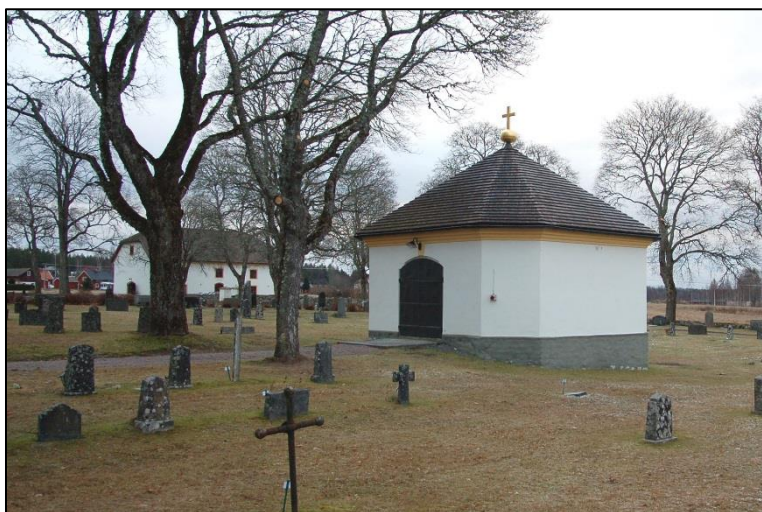
Mitt på det södra kvarteret står Wittfothska gravkoret med två lönnar framför. Det är sannolikt att gången till gravkoret ursprungligen gick i en rak linje mot den medeltida kyrkans entré. I bakgrunden syns sockenmagasinet.

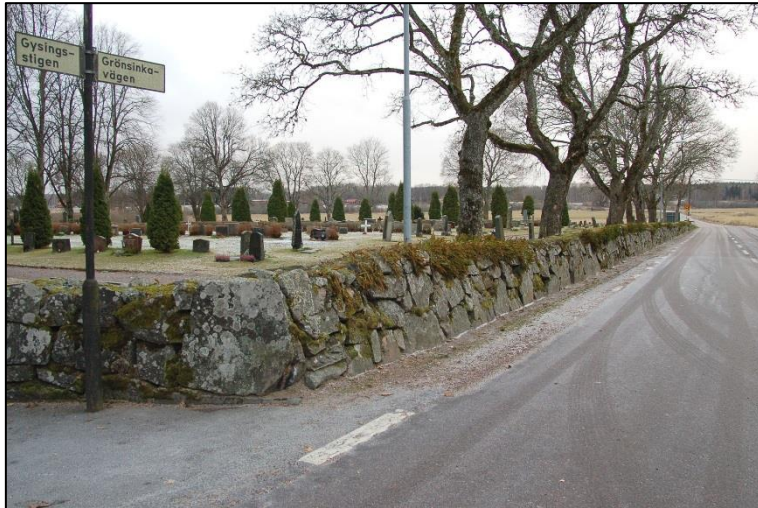
Idag är kyrkogården omgärdad av en stenmur med skiftande höjd och utförande. Denna, den norra delen, har troligen samma sträckning som gränsen för den medeltida begravningsplatsen. Eventuellt är muren ett resultat av 1764 års allmänna påbud om att landets kyrkogårdar skulle vara inhägnade med en s.k. kallmur, dvs. en stenmur utan murbruk.

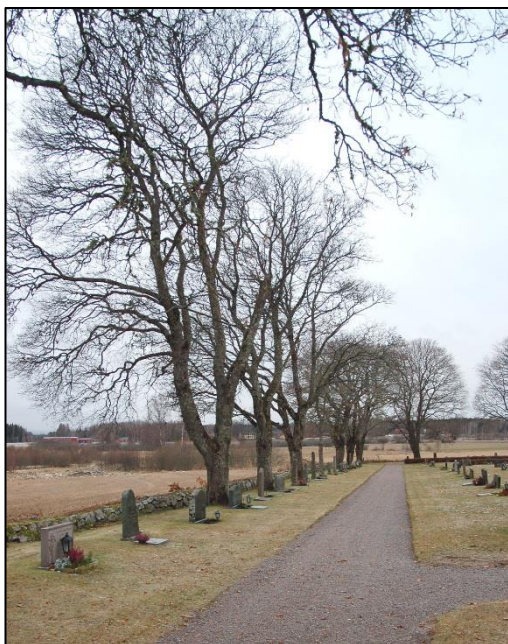
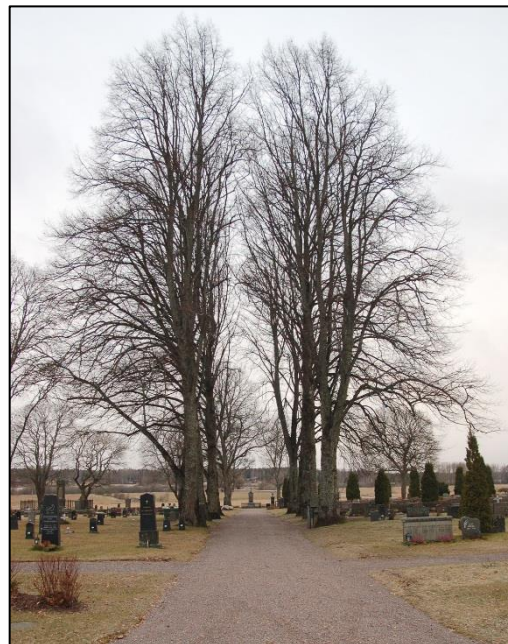
Ett tydligt karaktärsskapande inslag på Österfärnebo kyrkogård är de stora lönnar som står på rad innanför muren. Likaså är alléträden längs den öst-västliga mittgången starkt karaktärsskapande.

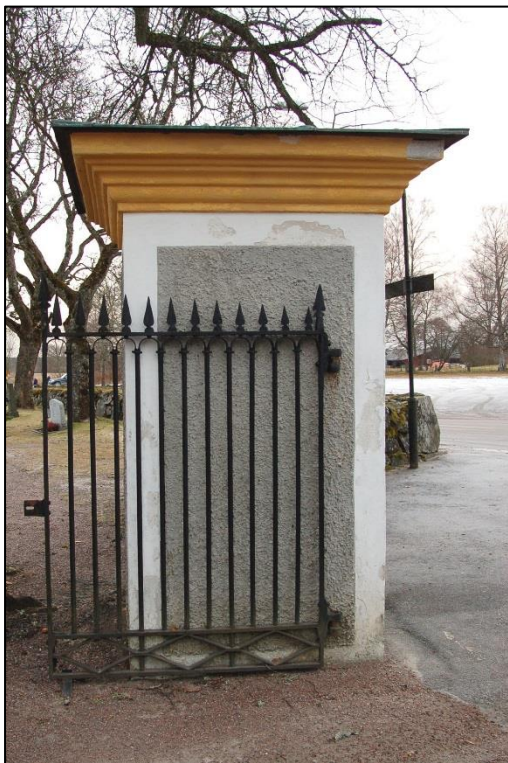
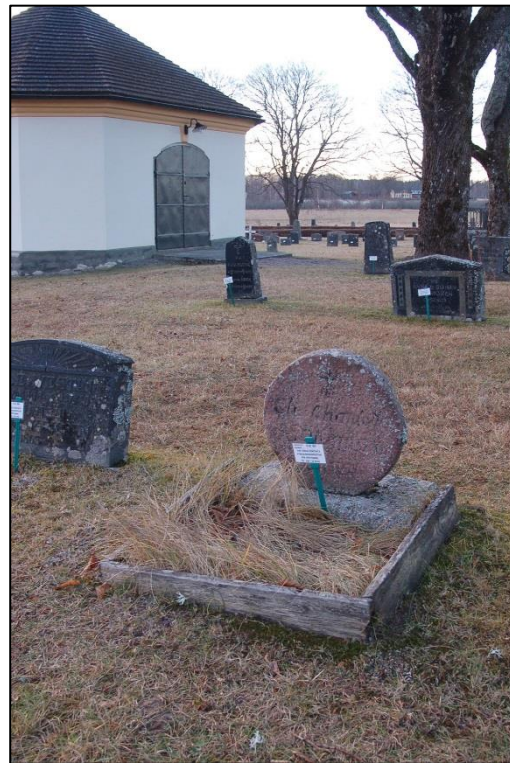
T.v.: En av grindstolparna vid kyrkogårdens norra entré. Här finns bl.a. de gamla smidesgrindarna kvar.
T.h.: Österfärnebo kyrkogård har många skiftande karaktärer. Inom det södra kvarteret står Wittfothska gravkoret sida vid sida med de enkla gravvårdarna i det f.d. allmänna varvet. Just dessa kontraster är av stort kulturhistoriskt värde.

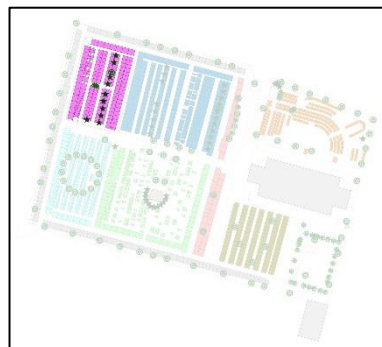
Denna del av kyrkogården är tillkommen senast under 1700-talet men kan ursprungligen ha tillhört den medeltida begravningsplatsen åtminstone till viss del. Idag karaktäriseras kvarteret av likheten hos gravvårdarna vad gäller storlek och material samt det förhållandevis stora inslaget av växtlighet i jämförelse med övriga kvarter.

Det nordvästra kvarteret är tämligen homogent idag endast med ett litet inslag av gravvårdar som utmärker sig ur kulturhistorisk synvinkel. Detta i kombination med det förhållandevis stora inslaget av växtlighet ligger till grund för kvarterets karaktär. I den framtida förvaltningen bör kvarteret fortsätta att brukas och förändras som det har gjort till idag. Särskild hänsyn bör dock tas till, i första hand, de gravar som har gjutjärnskors samt den som är omgärdad.

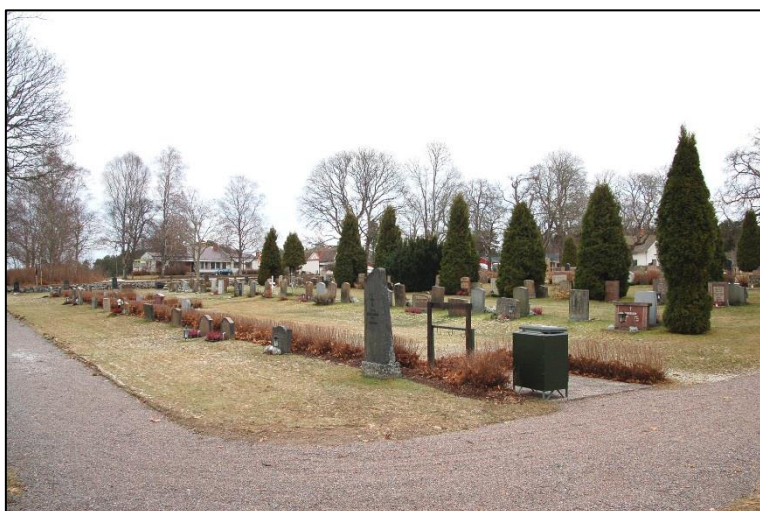
Det nordvästra kvarteret utmärker sig, liksom det norra, genom att det har ett förhållandevis stort inslag av växtlighet. Framförallt ger raden av tujor kvarteret en speciell karaktär.

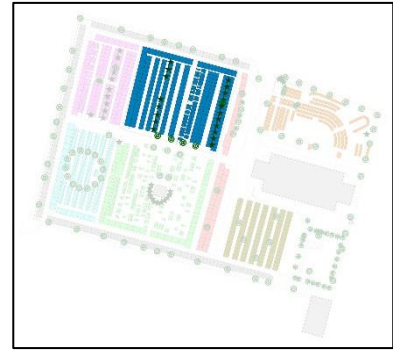
Det norra kvarteret karaktäriseras av blandningen av gravvårdar med avseende på storlek, material och ålder. Här finns sena 1800-talsvårdar av gjutjärn, träkors från 1900-talets första hälft, stora påkostade och små enkla, tätt placerade stenar. Det förhållandevis stora inslaget av växtlighet utmärker sig i förhållande till de övriga kvarteren. Likaså har alléträden stor betydelse för platsen.

Det norra kvarteret har ett flertal enskilda gravvårdar av kulturhistoriskt intresse men det finns också ett sammanhängande område bestående av äldre linjegravar som utmärker sig. De tätt placerade, små gravvårdarna av sten och trä är kulturhistoriskt värdefulla eftersom de representerar ett gravskick som inte funnits sedan 1960-talet. Kvarteret skiftar i karaktär i övrigt och inslaget av konventionella gravvårdar från 1900-talets andra hälft är stort. I den framtida förvaltningen bör stor hänsyn tas till de kvarvarande linjegravarna i kvarterets mitt samt de enskilt utpekade större gravvårdarna. I övrigt bör kvarteret fortsätta att brukas, förändras och förvaltas som det gjort till idag. Befintliga alléträd har höga natur- och upplevelsevärden och bör därför bevaras och ersättas av nya då de måste tas ner.

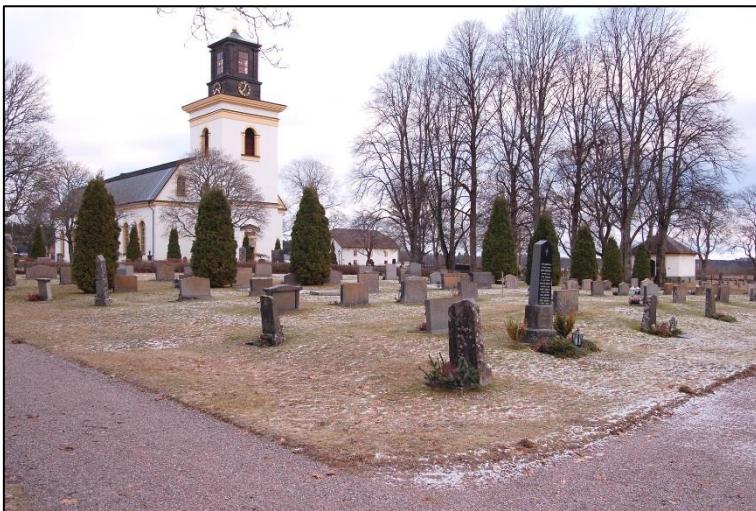
Den stora variationen bland gravvårdarna i kombination med växtligheten ger norra kvarteret dess karaktär. Och trots att det inte finns några synliga spår kvar idag är det av stort kulturhistoriskt värde att detta är platsen för den ursprungliga medeltida kyrkan.

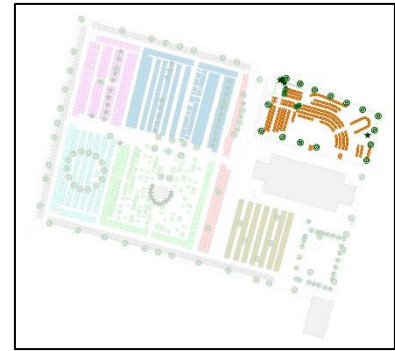
Kvarteret är grästäckt men gången genom urnlunden är belagd med skiffer. De 2/3 av kvarteret som sträcker sig öster om urnlunden är inte ännu tagna i bruk. Här finns endast två äldre gravvårdar över tidigare verksamma präster i församlingen. Nordöstra kvarteret tillhör den del av kyrkogården som tillkom efter kyrkans uppförande i början av 1800-talet. Växtligheten utgörs huvudsakligen av lönnar längs kvarterets samtliga sidor. Längs den östra sidan finns även en ädelgran och inom urnlunden finns ett mindre inslag av låga buskar. Kyrkogårdsmuren löper längs kvarterets norra och östra gräns.

Kvarteret karaktäriseras av kontrasten mellan urnlunden med sina tätt placerade gravar och den öppna gräsytan öster därom. Inramningen med kyrkogårdsmuren och raden av stora lönnar är av stor betydelse för upplevelsen av hela kyrkomiljön.

Som följd av att urnlunden tillkommit i sen tid är gravvårdarna huvudsakligen unga och fortfarande aktiva. Gravskicket med kremering och gravsättning i urnor började växa fram redan i slutet av 1800-talet men blev allmänt accepterat först efter 1950. Idag dominerar urnsättning som gravskick med mer än 3/4 av alla begravningar nationellt sett. I relation till de äldre gravkvarteren utgör därför urnlunden en viktig del av den allmänna svenska kyrkogårdshistorien vilket är ett kulturhistoriskt värde. I den framtida förvaltningen bör nordöstra kvarteret fortsätta att brukas och utvecklas som det gör idag. Särskild hänsyn bör dock tas till de två äldre gravvårdarna i kvarterets södra del då de kan kopplas till präster som tidigare varit verksamma i församlingen. Det är också av stor vikt att lönnarna fr.a. längs kyrkogårdsmuren bevaras och ersätts av nya när de måste tas ner.

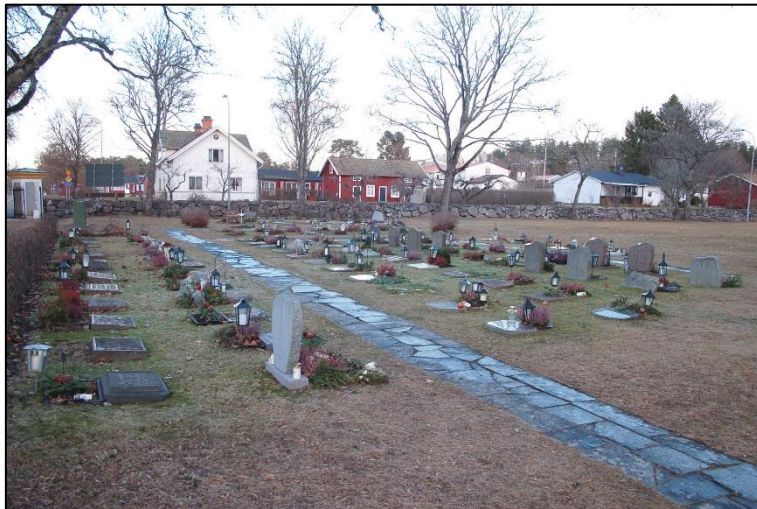
Urnlunden med sina tätt placerade gravvårdar står i tydlig kontrast till resten av nordöstra kvarterets öppna gräsyta. Tack vare de många unga gravarna är inslaget av ombonade planteringar och lyktor m.m. stort.

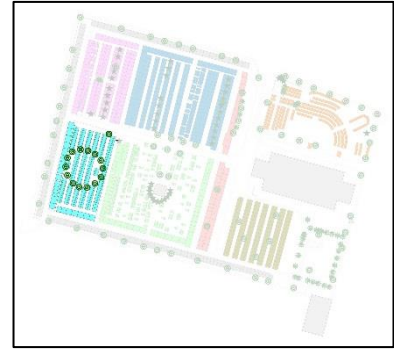
Det sydvästra kvarteret kan till en mindre del ha sitt ursprung i den medeltida begravningsplatsen men är till större delen med säkerhet tillkommen under 1700-talets andra hälft. Gravvårdarna skiftar i storlek men är alla tillverkade av sten. En är omgärdad både av en stenram och av gjutjärnsstolpar med kätting. Den är därtill grustäckt. Flertalet av gravarna är familjegravar och åldern sträcker sig från början av 1900-talet och framåt.

Kvarteret karaktäriseras snarare av frånvaron av gravar och växtlighet än av det som finns här. De stora gravplatserna gör att gravvårdarna står med långa avstånd mellan varandra vilket ger ett något glest intryck.

Här finns några gravvårdar av kulturhistoriskt intresse men kvarteret som helhet karaktäriseras mer av de framtida möjligheterna än av värdet av dess historia. De stora familjegravarna längs de södra och västra sidorna bör brukas och förvaltas på det sätt de gör idag medan kvarteret i övrigt bör ges möjligheten till ett nytt framtida innehåll och en ny gestaltning.

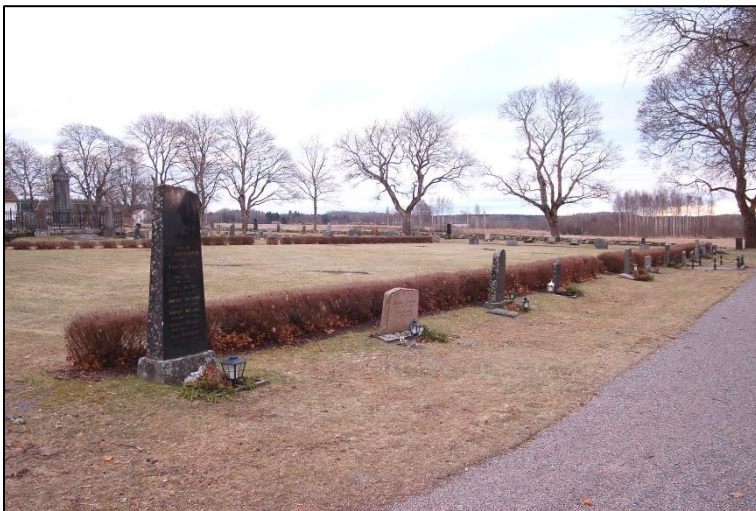
Upplevelsen av det sydvästra kvarteret domineras av den stora öppna ytan i mitten. Här finns gravplatser men varken aktiva gravar eller äldre gravvårdar. Det öppnar för möjligheter att gestalta och disponera platsen på ett fritt sätt i framtiden.

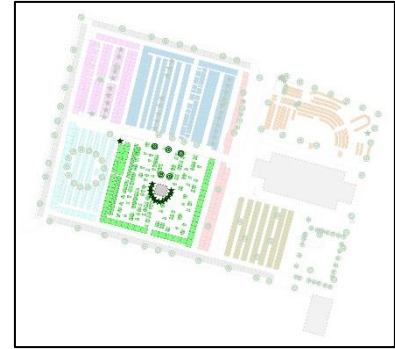
Gravvårdarna skiljer sig avsevärt i både storlek och material. Sten dominerar, små och stora, stående och liggande, men det finns också kors av både metall och trä. Några av de mindre gravarna har små planteringsytor framför gravvården inramade av brädor ställda på högkant. Marken är täckt av gräs och det saknas grusade gångar. Växtligheten utgörs endast av alléträden längs kyrkogårdens öst-västliga mittgång samt två parställda lönnar framför Wittfothska gravkoret. De buskar som på gravkartan ramar in Wittfothska gravkoret finns inte längre kvar.

Kvarteret karaktäriseras av kontrasterna mellan de påkostade gravvårdarna på de köpta gravplatserna och de enkla gravvårdarna på de av församlingen upplåtta gravarna. Det Wittfothska gravkoret utmärker sig till följd av att de omgivande gravvårdarna är små samt att kvarteret numera i det närmaste helt saknar växtlighet.

Det södra kvarteret är i sin helhet synnerligen värdefullt ur kulturhistorisk synvinkel. Här finns den svenska kyrkogårdshistorien representerad med flera av sina allra tydligaste och mest intressanta avtryck; adelns påkostade privata gravkor från 1700-talet, 1800-talets påkostade privata inhägnade gravar och 1800- och 1900-talets allmänt upplåtta linjegravar vilka saknade både gravrätt och bestämmanderätt gällande utsmyckningen. Här finns stora gravvårdar med en arkitektonisk gestaltning jämte enkla träkors. I framtiden bör detta kvarter förvaltas med utgångspunkt i dess kulturhistoriska värden. Befintliga gravvårdar bör bevaras trots att ett stort antal gravar troligen saknar efterlevande.

Tomma gravplatser kan med fördel tas i anspråk under förutsättning att gravvårdarna är små för att inte bryta mot kvarterets allmänna karaktär. Ny växtlighet bör undvikas för att bibehålla det nuvarande, mer historiskt korrekta utseendet (jämför med bilden på sid 7). Befintliga alléträd har dock höga natur- och upplevelsevärden och bör därför bevaras och ersättas av nya då de måste tas ner.

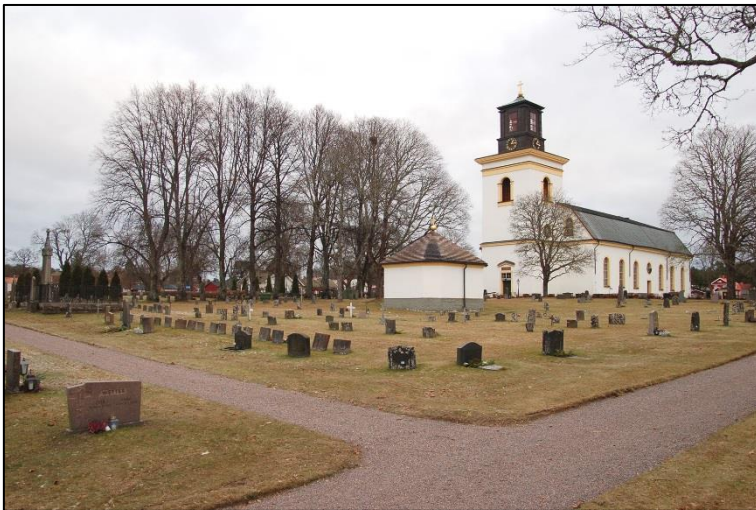
Det södra kvarteret är kyrkogårdens mest komplexa och kulturhistoriskt värdefulla. Här står ett adligt gravkor från 1780-talet sida vid sida med det tidiga 1900-talets linjegravar i det allmänna varvet. Dessutom finns ett flertal påkostade och medvetet utformade grustäckta gravar i det nordvästra hörnet.

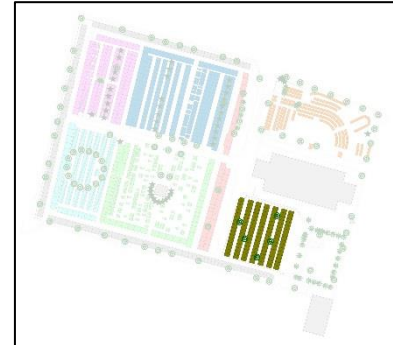
Kvarteret saknar såväl grusgångar som växtlighet. Istället karaktäriseras platsen av de uppstickande gravvårdarna på den i övrigt släta, gräsklädda ytan. Ett utmärkande drag för sydöstra kvarteret är också att samtliga gravar är orienterade mot väster. De träd som redovisas på gravkartan finns inte längre kvar.

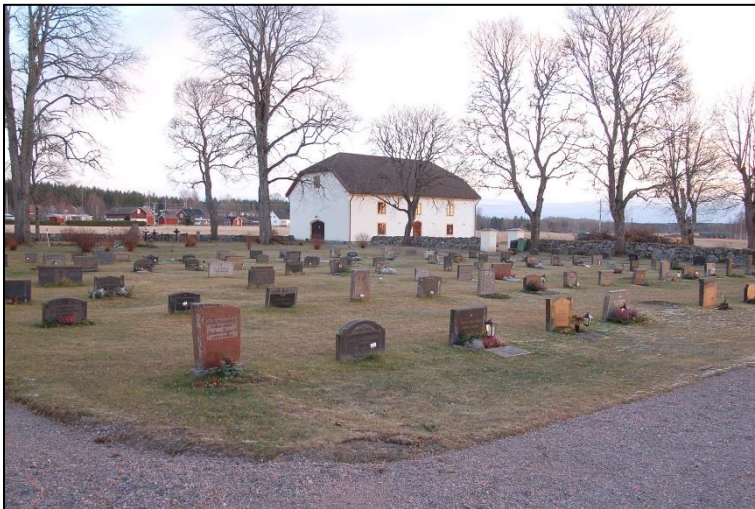
Sydöstra kvarteret har en tydlig struktur med relativt stora familjegravar vilka alla vänder sig mot väster. I frånvaron av annan växtlighet än gräs är det de jämnstora gravvårdarna av sten som dominerar upplevelsen av platsen.

Det sydöstra kvarteret har en enkelhet och saklighet som påminner starkt om funktionalismens idéer. Kvarteret tillkom också under denna period vilken sammanfaller med tiden efter att kyrkogårdens två halvor slagits samman på 1920-talet. Gravplatserna är ordnade i rader både vertikalt och horisontellt och samtliga gravvårdar är tillverkade av sten med ungefär samma storlek. Inom kvarteret är det få gravvårdar som utmärker sig ur kulturhistorisk synvinkel men som helhet har det en tydligt modern och enhetlig karaktär med ett betydande kulturhistoriskt värde. I den framtida förvaltningen bör kvarteret brukas som det gjort till idag med särskild hänsyn till helheten med avseende på struktur och karaktär.

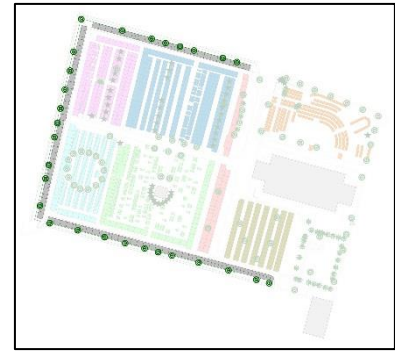
Gravvårdarna inom kvarteret är genomgående tillverkade av sten. Storlekarna skiftar och de största och mest påkostade finns längs delar av den södra men framförallt den västra sidan. Bl.a. står brukspatronen på Gysinge bruk, Bernhard Benedicks, gravvård som fond i änden av kyrkogårdens öst-västliga mittgång. Ett par av gravarna är grustäckta och inramade. Växtligheten utgörs av de stora lönnarna längs muren och marken är täckt av gräs.

Kvarteret karaktäriseras främst av de stora påkostade gravvårdarna även om en många, främst längs de södra och norra sidorna, är av en mer konventionell storlek. Träden, muren och det bakomliggande öppna odlingslandskapet utgör en vacker fond till kvarteret.

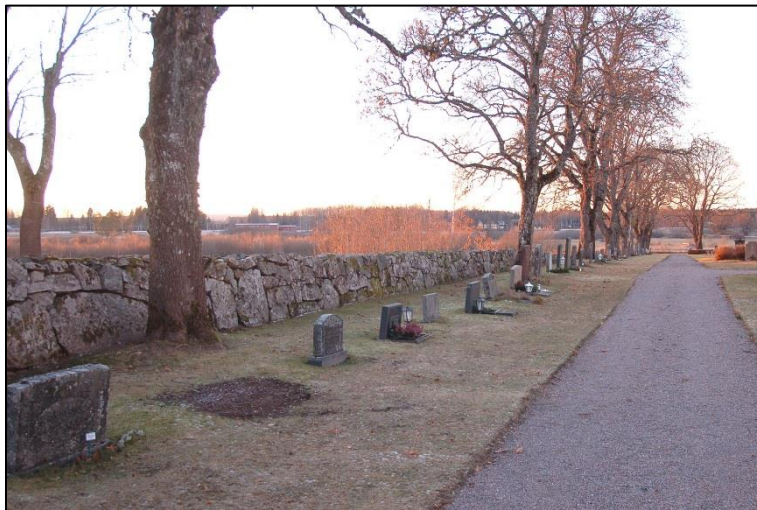
Kvarteret som sträcker sig längs muren rymmer ett flertal kulturhistoriskt intressanta gravvårdar av det mer påkostade slaget. Inramningen med raden av lönnar, kyrkogårdsmuren och det omgivande öppna landskapet är av stort värde för upplevelsen av platsen.

I likhet med många andra gamla kyrkogårdar innehåller kvarteret längs muren ett flertal stora och påkostade familjegravar även i Österfärnebo. Det fungerar också som yttre gräns för kyrkomiljön mot det omgivande profana landskapet. Kyrkogårdsmuren och raderna av stora lönnar inom kvarteret har stor betydelse för upplevelsen av hela kyrkomiljön och har därför höga natur- och upplevelsevärden. I den framtida förvaltningen bör kvarteret fortsätta att brukas och förändras som det gjort till idag med särskild hänsyn till de gravvårdar som pekats ut som kulturhistoriskt intressanta. Det är också av stor vikt att lönnarna bevaras och ersätts av nya när de måste tas ner.

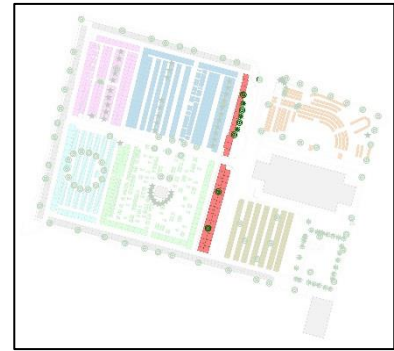
Samtliga gravvårdar är tillverkade av sten och de äldsta, varav en är rest 1890, finns i den norra delen. Här finns två grustäckta gravar med inramningar, marken i övrigt är täckt av gräs. Växtligheten består av en rad med lönnar samt en avskiljande låg häck inom den södra delen av kvarteret.

Det nord-sydliga kvarteret karaktäriseras främst av skillnaden mellan de äldre och större gravvårdarna i norra delen och de mindre i den södra. De stora lönnarna skänker en känsla av tid och värdighet till platsen.

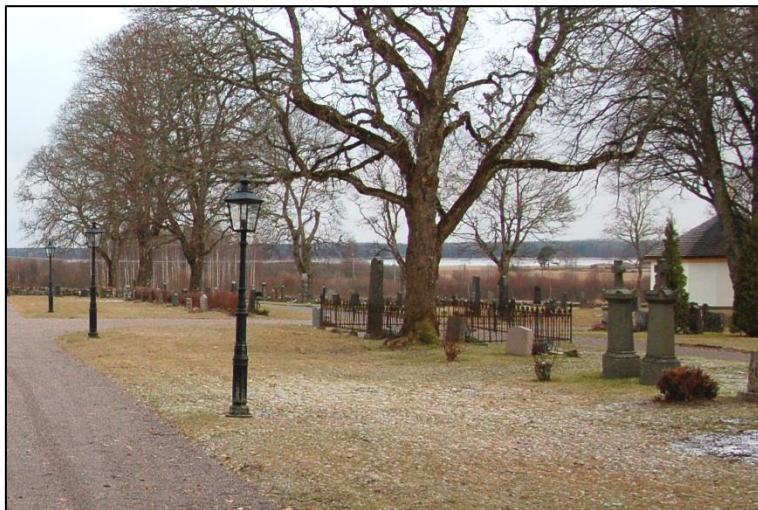
Det nord-sydliga kvarteret följer östra gränsen för den gamla delen av kyrkogården. Fram t.o.m. 1925 bör det ha funnits en mur här med ungefär samma sträckning som gatlyktorna på bilden. Den norra delen av kvarteret har äldre gravvårdar och en äldre struktur än den södra delen. Den södra har förnyats helt eller delvis efter att kyrkogårdens två halvor slogs samman.

Detta kvarter har en viktig plats i berättelsen om kyrkomiljön i Österfärnebo då det före år 1925 utgjorde den östra gränsen för den gamla begravningsplatsen. Således skall t.ex. lönnarna tolkas som en del av en äldre inramning snarare än ett inslag mitt på kyrkogården som de upplevs idag. Här finns ett flertal kulturhistoriskt intressanta gravvårdar, fr.a. i den norra delen av kvarteret. I den framtida förvaltningen bör kvarteret brukas som det gjort till idag men med särskild hänsyn till den norra delen. Raden av lönnar är betydelsefull både för upplevelsen av kyrkogårdsmiljön och för dess historia. Dessutom har träden höga naturvärden. Därför bör de bevaras och ersättas av nya när de måste tas ner.

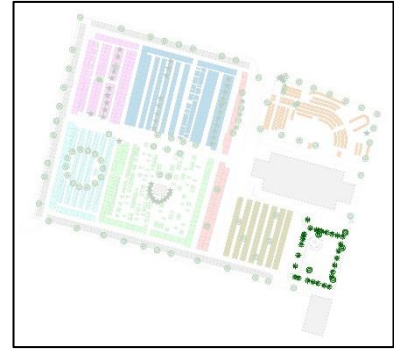
Minneslunden anlades 1987 och är enkel och värdig, markerad med en cirkelformad plattrad, en större naturligt formad sten samt en liten springbrunn. Platsen karaktäriseras av sin lågmäldhet i kombination med de höga omgivande träden. Det öppna odlingslandskapet utgör därtill en vacker fond till minneslunden.

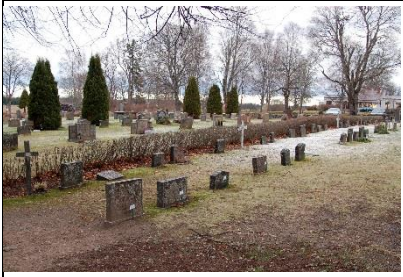
<p>Kvarter Norra</p> <p>Gravnummer Ö 05 226-271, 184-209</p> <p>Tillkomstår</p> <p>Inskription</p> <p>Kulturhistoriskt värde Socialhistoriskt intresse, annat material än sten, miljöskapande betydelse</p>

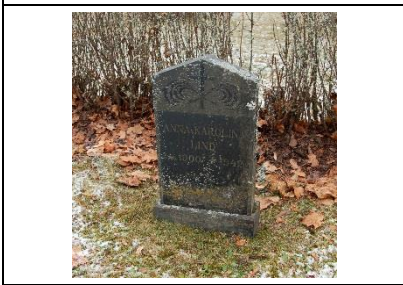
<p>Kvarter Norra</p> <p>Gravnummer Ö 05 270</p> <p>Tillkomstår 1942</p> <p>Inskription Anna Karolina Lind * 1900 † 1942</p> <p>Kulturhistoriskt värde Konstnärlig utsmyckning</p>

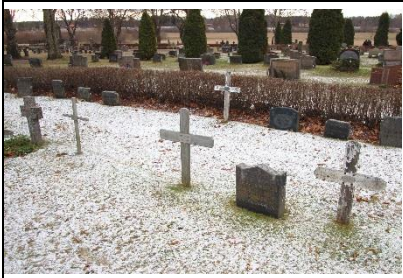
<p>Kvarter Norra</p> <p>Gravnummer Ö 05 243-248, 205-209</p> <p>Tillkomstår</p> <p>Inskription</p> <p>Kulturhistoriskt värde Socialhistoriskt intresse, annat material än sten, miljöskapande betydelse</p>

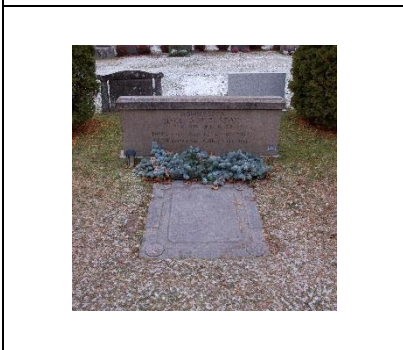
<p>Kvarter Norra</p> <p>Gravnummer Ö 05 25-28</p> <p>Tillkomstår 1926</p> <p>Inskription Stående sten: Kronofogden Axel O M Olsson 7/10 1869–21/11 1951, Hilma 1874–1932, Emil 1877–1958, Elsa 1908–1986, Carl 1882–1980 Liggande sten: O Olsson Familjegrav</p> <p>Kulturhistoriskt värde Socialhistoriskt intresse, konstnärlig utsmyckning, sällsynt typ</p>

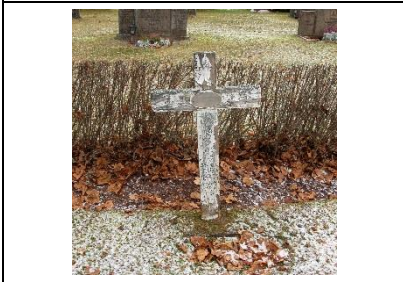
<p>Kvarter Norra</p> <p>Gravnummer Ö 05 256</p> <p>Tillkomstår 1944</p> <p>Inskription Kristina Olsson 1871–1944</p> <p>Kulturhistoriskt värde Socialhistoriskt intresse, annat material än sten, sällsynt typ</p>

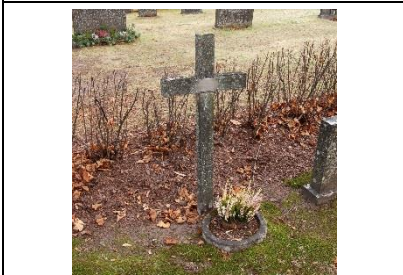
<p>Kvarter Norra</p> <p>Gravnummer Ö 05 234</p> <p>Tillkomstår 1947</p> <p>Inskription Här vilar F. Soldaten A G Käll 17/4 1861–26/8 1948</p> <p>Kulturhistoriskt värde Socialhistoriskt intresse, annat material än sten, sällsynt typ</p>

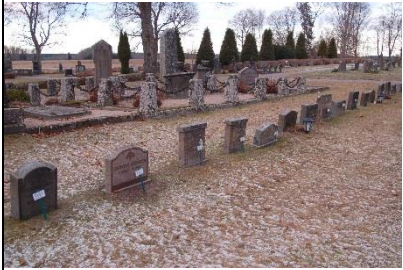
<p>Kvarter Södra</p> <p>Gravnummer Onumrerade (16 st)</p> <p>Tillkomstår</p> <p>Inskription</p> <p>Kulturhistoriskt värde Socialhistoriskt intresse, miljöskapande betydelse</p>
