Hössna kyrkogård

Kulturhistorisk inventering

Ulricehamns kyrkliga samfällighet

Västarvet Kulturmiljö 2014

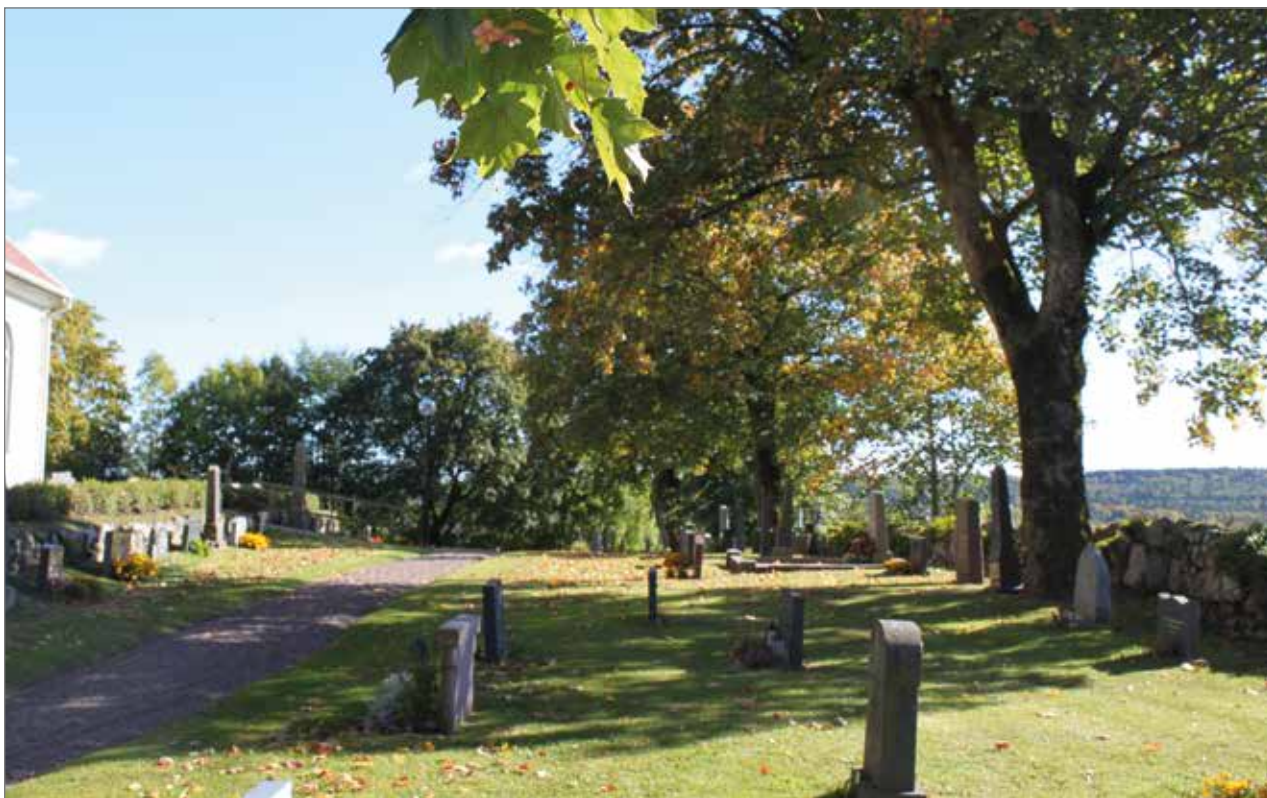
Kyrkogården i Hössna omringas i söder, öster och väster av stora lönnar.

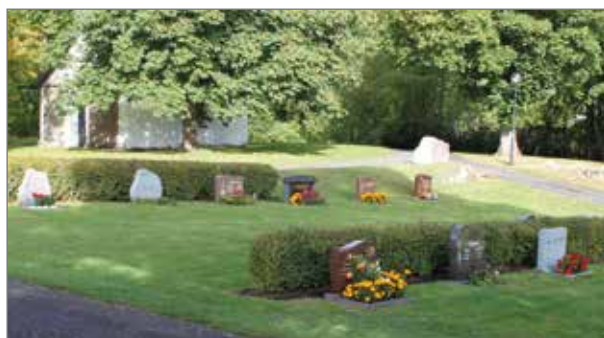
Gravstenarna från senare delen av 1900-talet och början på 2000-talet är låga och på tidstypiskt vis ofta asymmetriska.

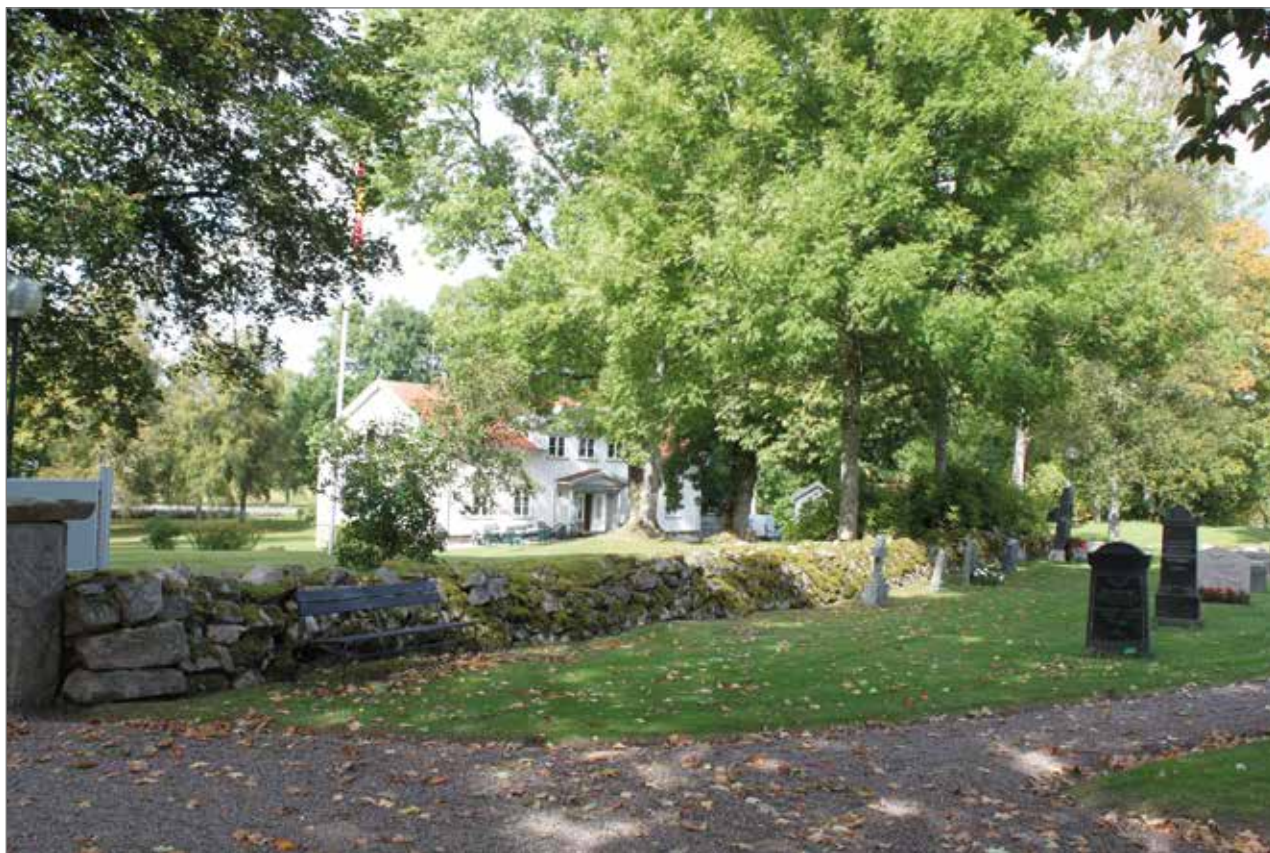
Muren som omger Hössna kyrkogård är sannolikt uppförd när kyrkan byggdes 1839. För att renovera eller ändra denna mur krävs tillstånd från länsstyrelsen

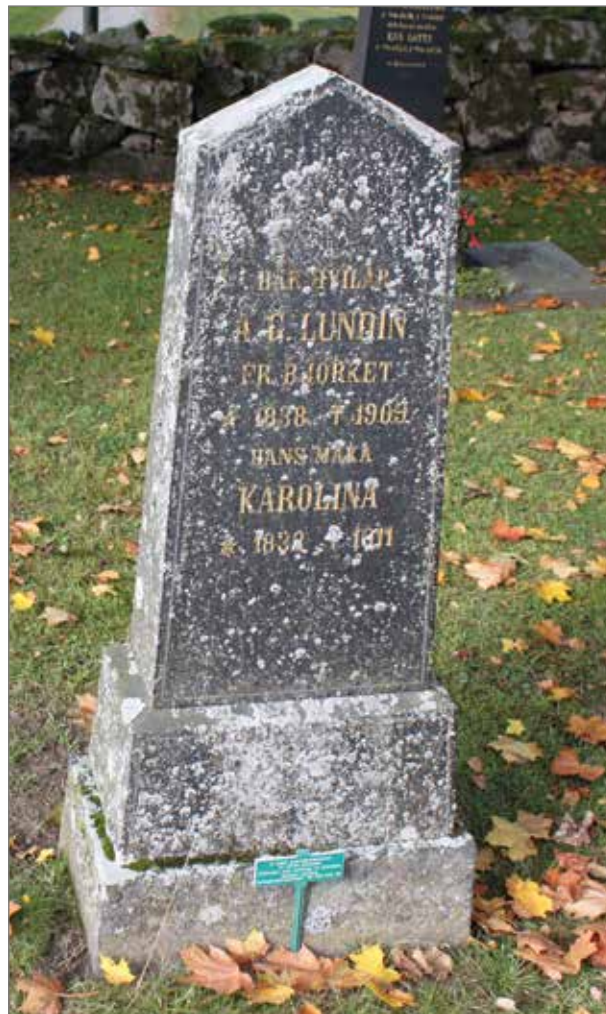
Kraftigt lavangripen sten gravnummer 15ab/5. Lavar som dessa är svåra att få bort på djupet utan att stenen skadas.

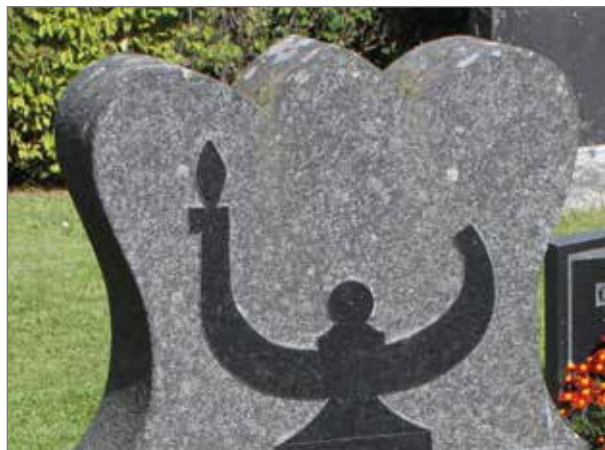
Grav 89-91/1 pryds av en oljelampa som symboliserar andens ljus.

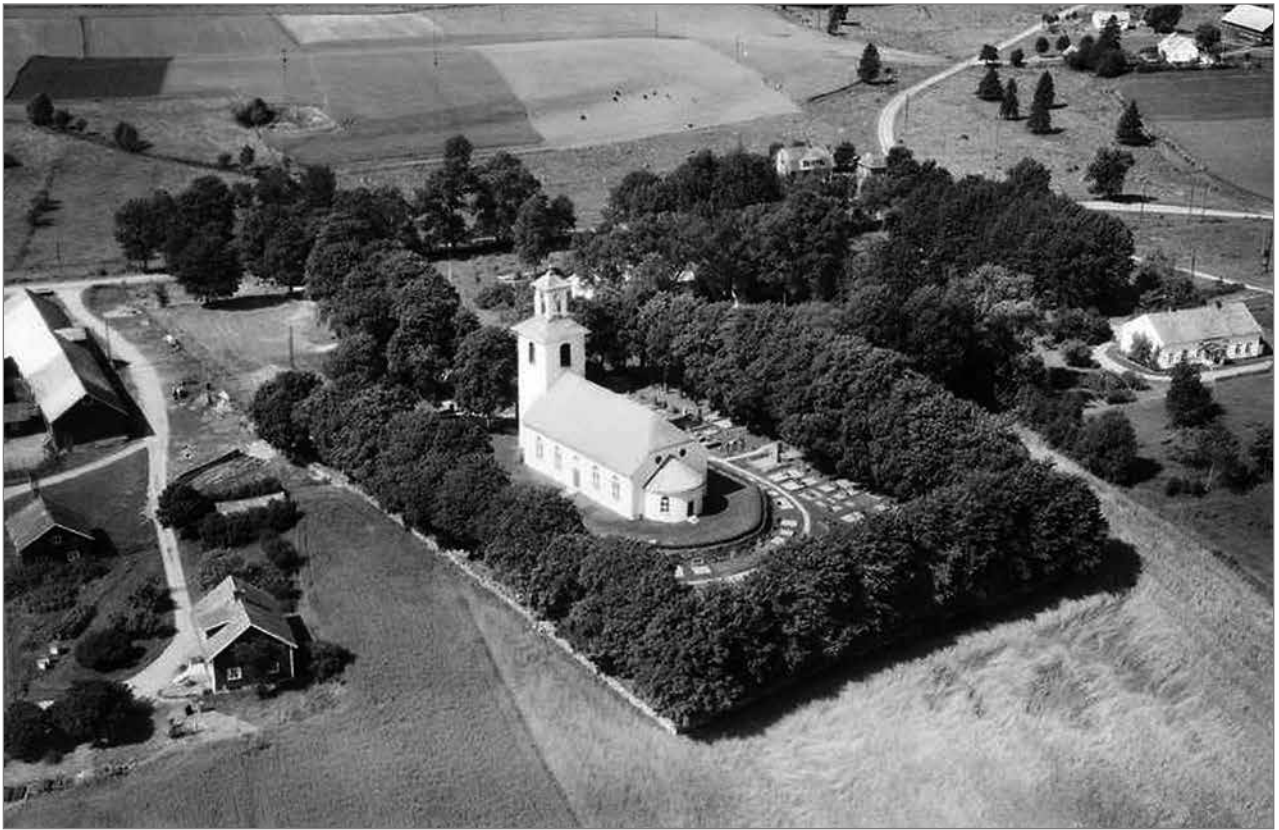
Hössna kyrka och kyrkogård fotograferade från ovan år 1962. I kyrkogårdens nordöstra del finns många grusgravar och ramar fortfarande kvar som idag är borttagna. Arkiv; Västarvet Kulturlagret.

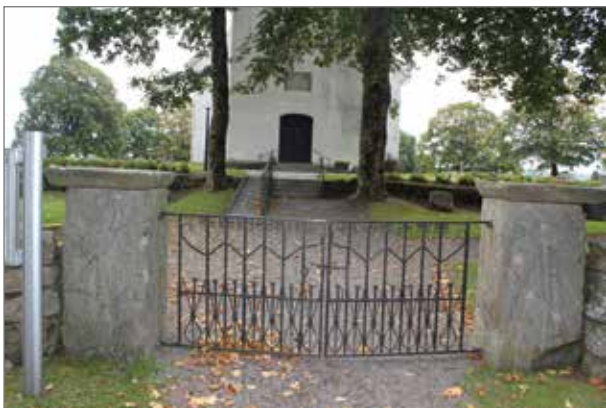
Huvudgrinden i väster.

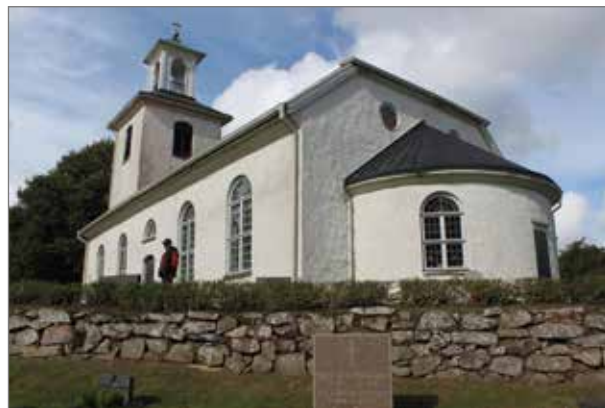
Stödmuren runt terrassen från sydost.

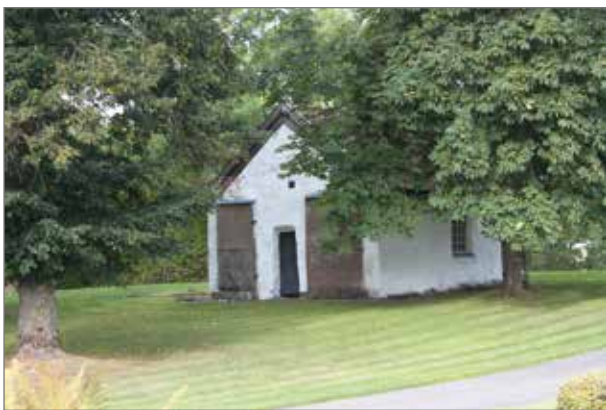
Sakristian i norra delen av kyrkogården.

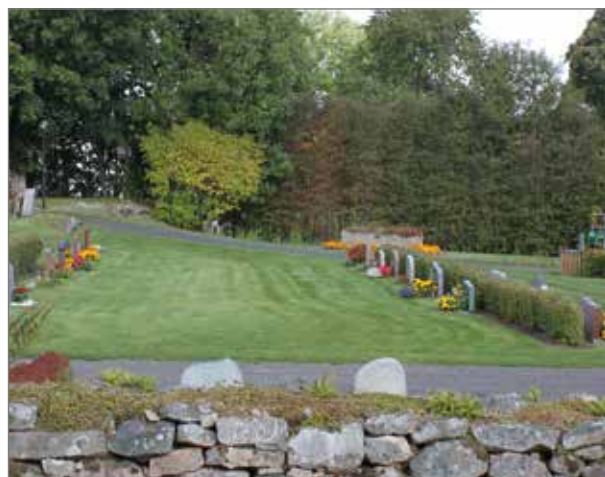
Nyare delen av kyrkogården med utsmyckningsplats i bakgrunden.

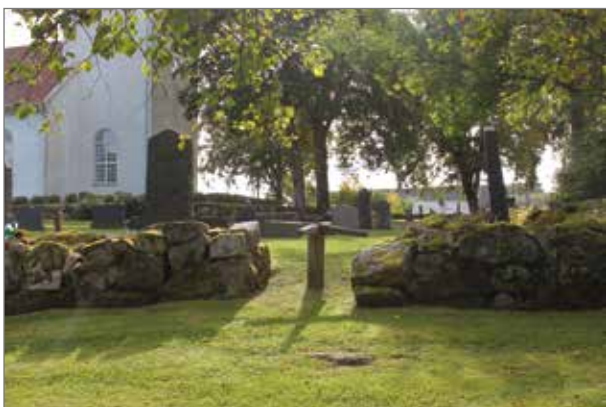
Öppning i muren med träsnurra från nordväst

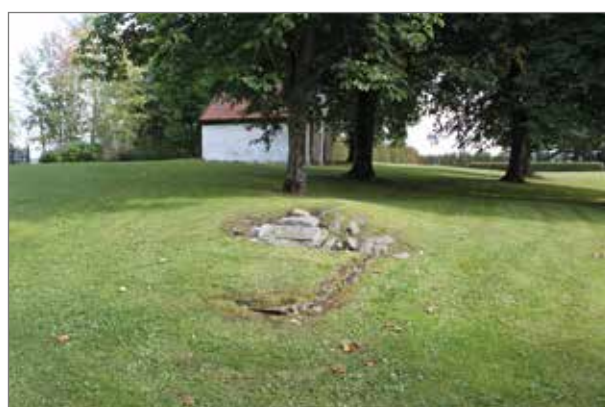
Väster om den gamla sakristian finns en gravkulle med nedgång till en gravkammare, tillhörig kyrkoherde Andreas Hössnande.

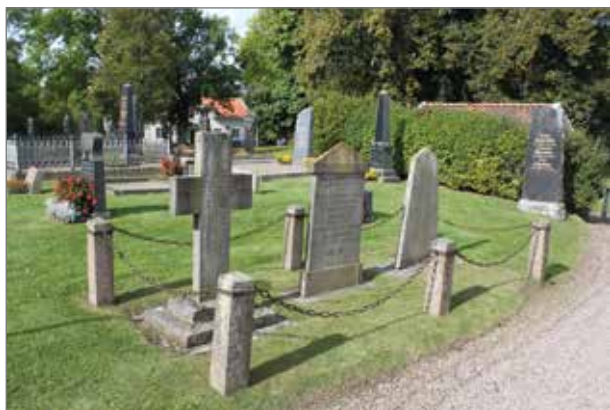
I ett område nordost om kyrkan ligger de äldsta gravvårdarna. I fonden syns de tre kalkstensvårdarna från början av 1800-talet.

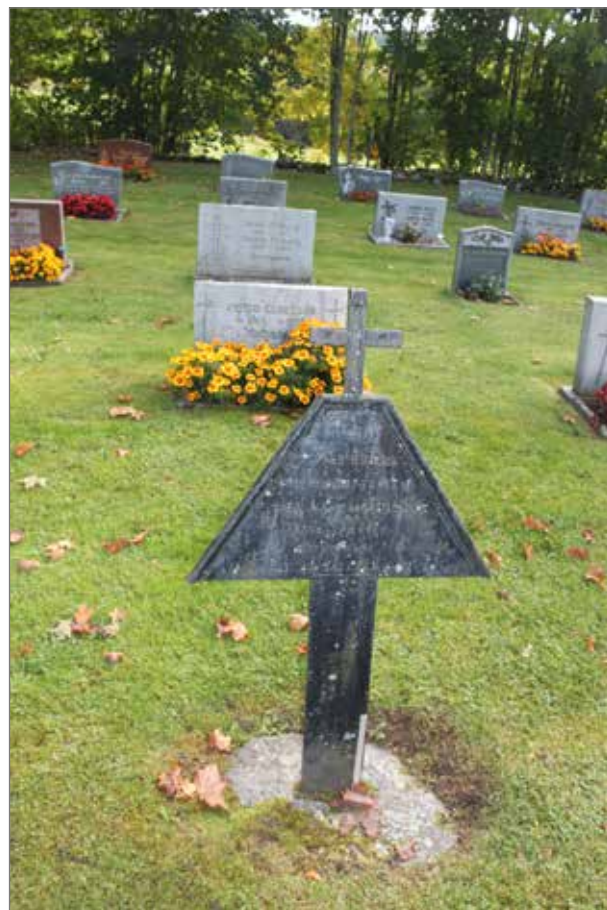
Gjutjärnskors med trekantig inskriptionstavla under, gravnummer 7/3.

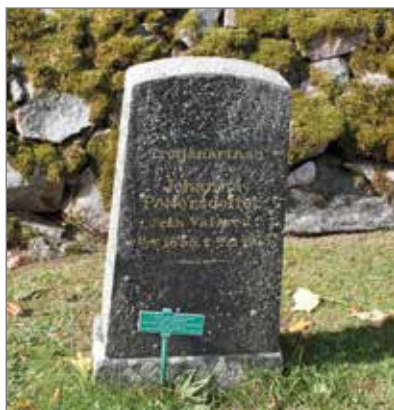
a) Johanna Pettersdotter var i många år tro-tjänarinna hos riksdagsman Johansson i Valared. (jfr gravvård intill) En av få stenar på kyrkogården med en kvinnlig titel samt en representant för en numera utdöd yrkesgrupp. Grav nr. 3/1

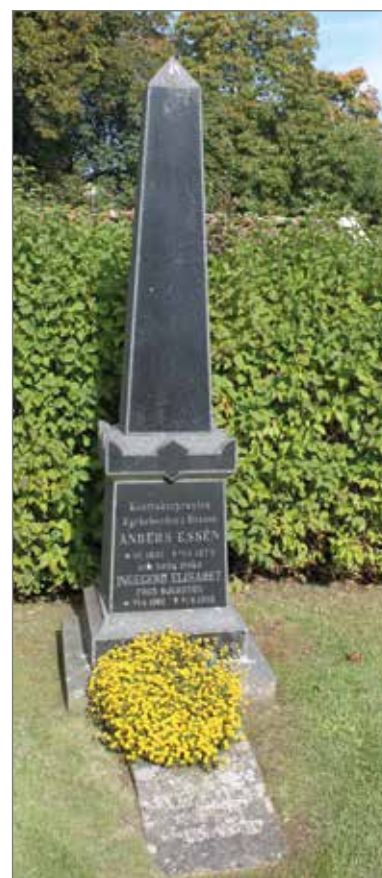
f) Kyrkoherde Essen var en betydelsefull man i socknen. Han medverkade bla till att järnvägen drogs fram och maderna blev utdikade. Grav nr 93-95/1

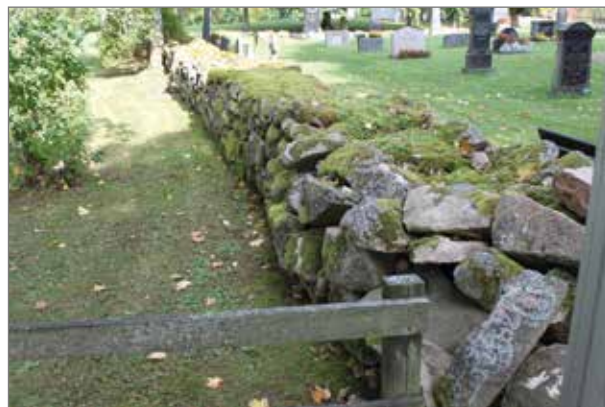
Kyrkogårdsmuren är i överlag i gott skick men har kalvat i väster strax intill ingången vid västra entrén. Muren bör återställas så snart det är möjligt, för att minska risken att skadorna växer. En framtida omläggning bör göras av kunniga stenarbetare på ett varsamt sätt så att den ålderdomliga karaktären består. Om/när träden ska ersättas är det viktigt att de nya plantorna sätts på tillräckligt avstånd från muren, helst två meter eller mer.

Delar av den västra delen av gråstensmuren som har börjat kalva ur.

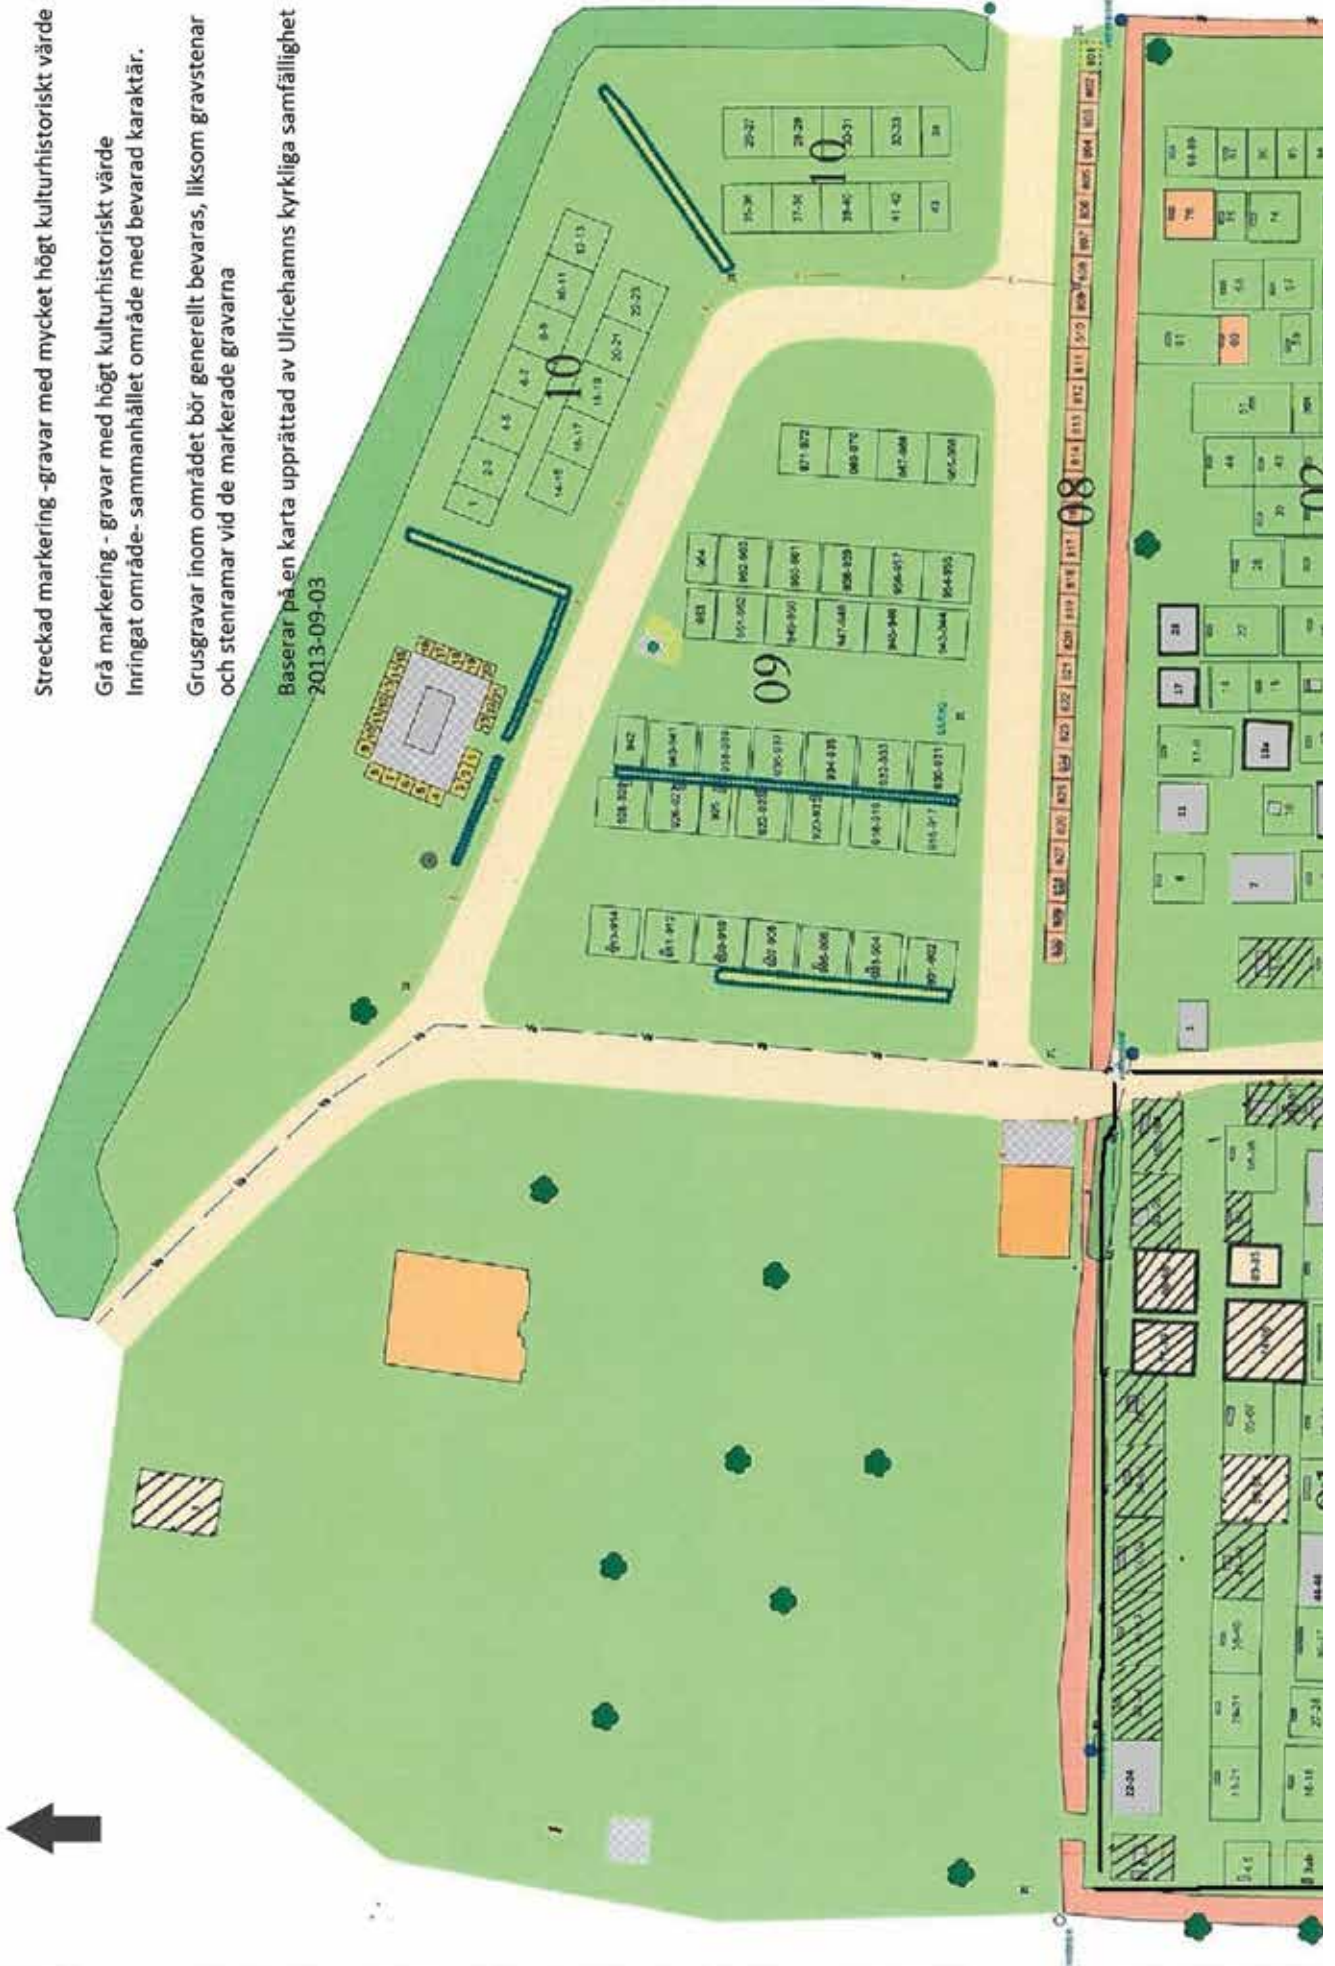
- Streckad markering - gravar med mycket högt kulturhistoriskt värde
- Grå markering - gravar med högt kulturhistoriskt värde
- Inringat område- sammanhållet område med bevarad karaktär.
- Grusgravar inom området bör generellt bevaras, liksom gravstenar och stenramar vid de markerade gravarna

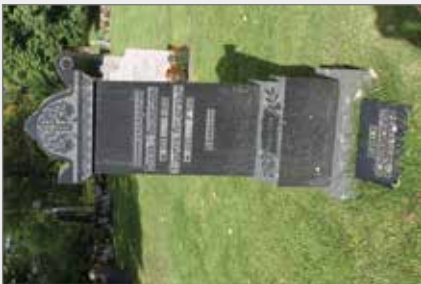
11-12/1		Hiög rest svart sten med dekorativt utformad överdel, dekor i form av kors omgivet av blommor och blad. Upphöjd text. På nederdelen en uppslagen bok med texten "Vila i frid". Liten gravplatta nedanför	Hemmansägare Rikard Andersson 1854-1931 Josefina Andersson 1865-1946 Rönneåsen Vila i frid Evald Rönnermark 1903-1988

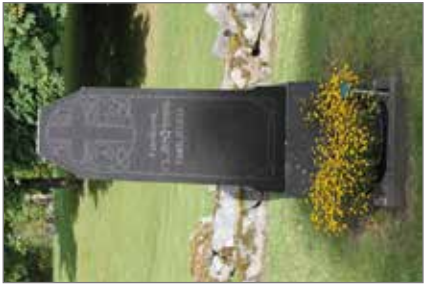
32-34/1		Hög sten med polerad framsida, dekor i form av ett kors omgivet av bladverk och slingrande ornament i jugendstil, nersänkt text	Fabrikören C.L. Josefssons familjegrav

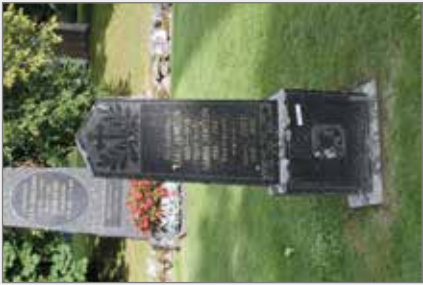
47-49/1		Hög spetsig sten med svart polerad framsida, dekor i form av kors med eklöv upptill, tro, hopp och kärlek nertill på sockeln, nersänkt förgylld text	Kyrkvärden Karl Jansson 1869-1950 Hanna 1880-1916 Rearesered Jer.Kl.3k.22v. Dottern Judith 1905-1936 Sv. Ps. 432:2

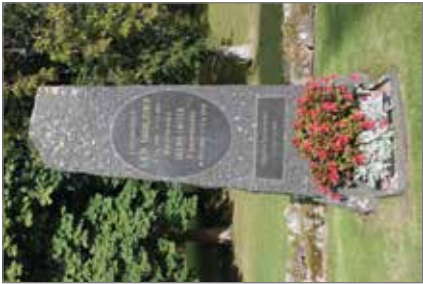
50-52/1	1900-1910	Hög polerad sten med svart oval och rektangulär textplatta, nersänkt förgylld text	Kyrkoherden C.A.W Nordlander 7/12 1851-6/3 1910 och hans maka Selma Lovisa f. Salomonsson 29/7 1862-12/12 1900 Tillgifna Pastoratsbor reste vården

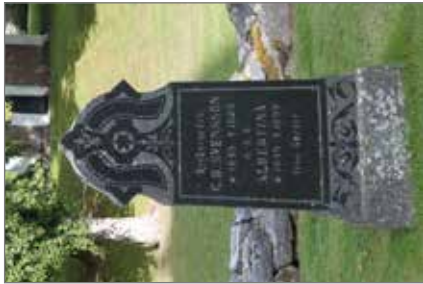
59-61/1	1890-tal	Medelhög sten med stjärnformad överdel, dekor i form av liljeornament, bladverk och band i olika former, svart polerad textplatta med nersänkt text	Kyrkovärden G.B Svensson 1849-1896 o.h.h. Albertina 1849-1899 Från Gärdet

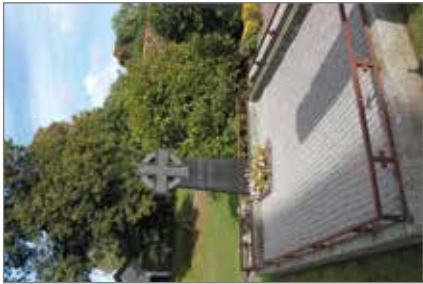
77-79/1		Grusgrav med smidesstaket Svart polerad sten med ett hjulkors upptill med korset dekorerat med blommor nersänkt text.	J.A. Igelströms familjegrav

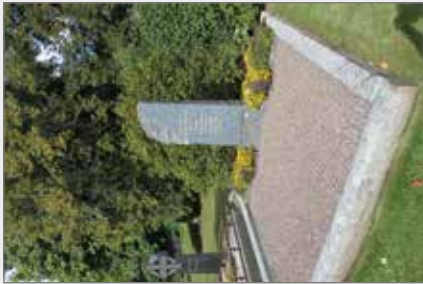
86-88/1		Hög sten med grovhuggna sidor, ena sidan snedhuggen och dekorerad med ekblad Nersänkt förgylld text	Kyrkovärden H. Ludvig Gustafsson 1855- 1927 Hustrun Hanna Lovisa 1864-1941 Sonen Filip 1897-1979 Holmarp

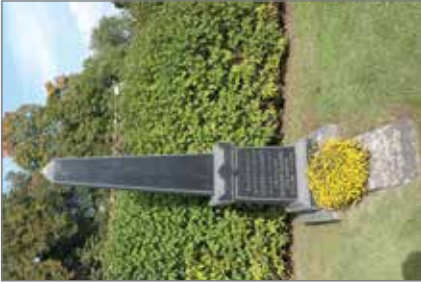
92/1		Liten gravvård som tidigare haft ett marmorkors upptill. Vit marmor platta med en ram runt av grovhuggen granit med dekor i form av bladverk. Obelisk på hög sockel med svart polerad framsida, textplatta på sockeln, nersänkt text	Enkefru fältprostinnan Johanna Helena Bjursten

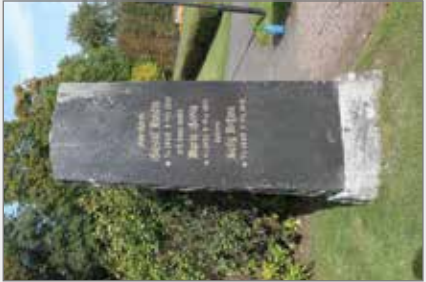
102-104/1	1910- tal	Hög gravvård med grovhuggna sidor och svart polerad framsida, nersänkt förgylld text	<p>Fabrikören Gustaf Lundin 7/6 1836-14/3 1916 och hans maka Maria Greta 5/1 1835 -18/10 1914 Dottern Sally Regina 7/9 1885- 17/5 1912</p>

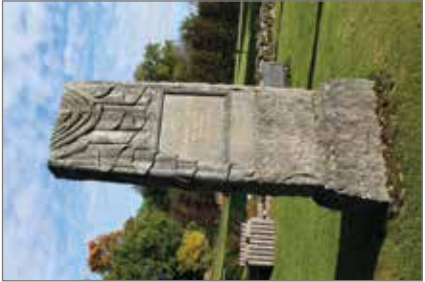
3-5/2		Hög grovhuggen sten med slät inskriptionstavla med nersänkt förgylld text, dekor i form av en mantel i relief draperad på överstycket	<p>Till minne af Maria Magdalena Johansson född Marklund från Önnarp 1/8 1851-23/8 1910 Sv. Ps 391 Direktören Edvard Johans- son 4/3 1865-29/10</p>

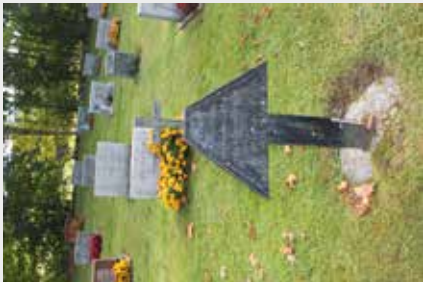
7/3		Gjutjärnskors med trekantig inskriptionstavla under	Här hvila hemmansegaren Sven Hansson i Seleberg Född 26/12 1769 Död 6/3 1841 Minnet af tacksamma barn

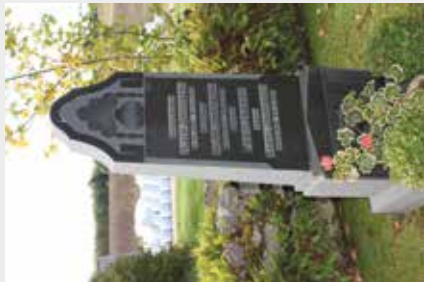
23/5		Hög rest sten med dekorativt urformat krön med blommor i vas som dekor, samt kors med pelare och draperier längst ner på sockel, svart polerad textplatta med upphöjd text	Kyrkvärden Albin Johansson 16/1 1872-11/3 1964 Hustrun Hilma Johansson 14/5 1877-20/12 1931 Gärdet Familjgrav Sonen Bertil Johansson 25/12 1908 -2/9 1992

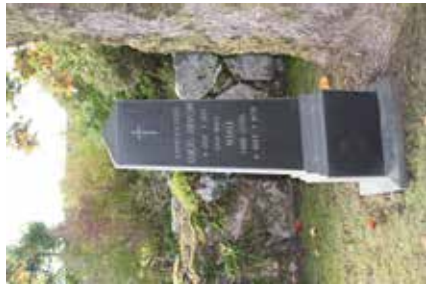
36./5		Hög obeliskliknande sten med svart polerad framsida, dekor i form av ett kors, nersänkt förgylld text	Kommunalförande Anders Johansson 1819-1881 Hans maka Maria född Ståhl 1824- 1878

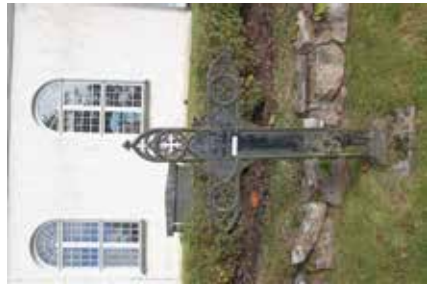
37./6		Gjutjärnskors på låg sockel av granit, dekor i form av fyrpass och, änglar	Bogrens familjegrav

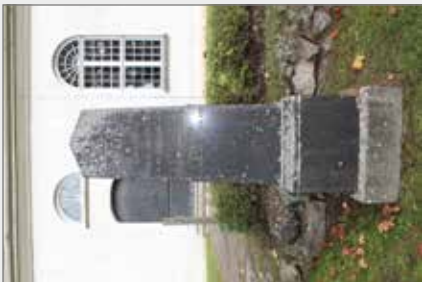
40./6		Hög rest toppig sten på hög sockel, svart polerad framsida, nersänkt förgylld text	Hemmansägaren Anders Johansson 14/ okt. 1890-12 dec. 1906 och hans maka Johanna Johansson Född Stahl 13 April 1828- 8 juni 1899	Lavbeväxt	Rengörs med borste, såpa och mycket vatten

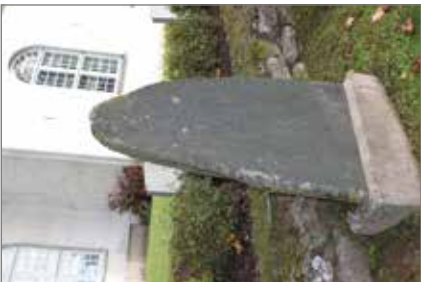
43./6		Hög rest toppig sten på hög sockel, svart polerad framsida, nersänkt förgylld text	F. sergeanten mm. S.Risell Och dess maka Carolina Rödlunds familjegrav	Lavbeväxt	Rengörs med borste, såpa och mycket vatten

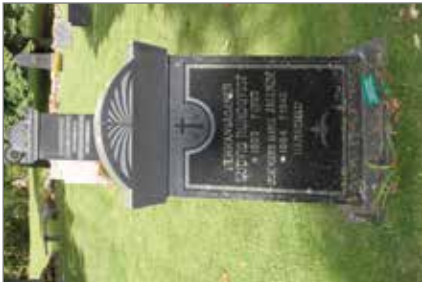
9-10./1	1930-40-tal	Medelhög grå sten med rundad överdel, dekor i form av "strålar" och kors. Inramad svart inskriptionstavla med nersänkt förgylld text	Hemmansägaren Ludvig Rundqvist 1855-1935 och hans maka Amanda 1864-1940 Härnermad

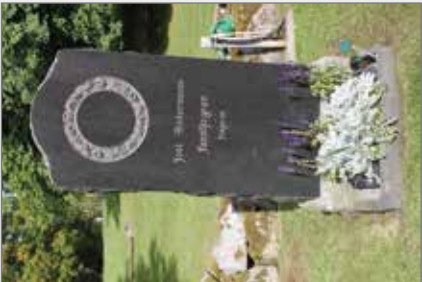
22-24/1		Hög svart polerad sten med avrundad upptill, dekor i form av en blomkrans, nersänkt förgylld text	Joel Anderssons familjegrav Hägnen			Ja

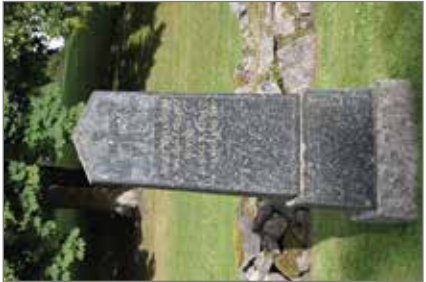
41-43/1	1910-tal	Hög spetsig sten med dekor i form av ett kors omgivet av bladverk, nersänkt förgylld text	Josef Isaksson 15/9 1826 - 23/3 1907 Hus-trun Anna Kajsa 2/6 1828- 29/8 1910	lavbeväxt	Rengörs med borste, såpa och mycket vatten

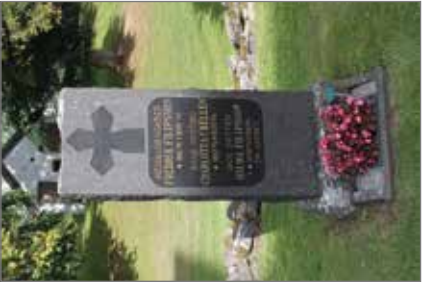
68-70/1		Hög polerad sten med grovhuggna sidor, svart oval textplatta. Nersänkt förgylld text, dekor i form av ett kors	Hemmansägaren Fredrik Filipsson 1816 10/6- 1882 31/7 Hans hustru Charlotta f.Kallén 1823 24/9 - 1899 26/5 och dotter Hilma Filipsson 1846 24/12 - 1918 1/5 Från Gärdet

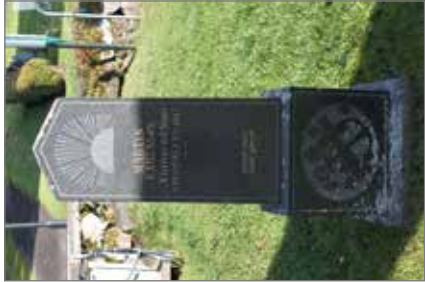
1./2		Hög svart sten med polerad framsida., spetsigt avslut upptill, dekor i form av en strålande sol och ankare med kors och blommor nertill - tro hopp och kärlek . Nersänkt förgylld text	Martin Karlsson Fr. Kinnared Stom 19/2 1895 - 9/12 1915 Gömd men inte glömd			Ja

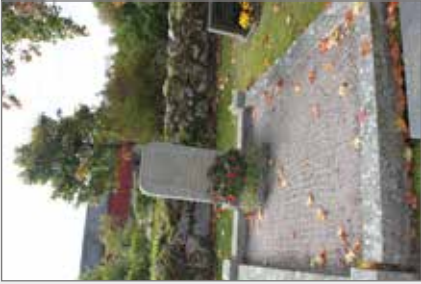
43/5		Grusgrav med stenram, hög rest sten med rundad överdel, dekor i form av ett kors, nersänkt förgylld text	Svante Brundin 18 1/6 42- 19 31/12 42 Eva Kristina Brundin 18 4/10 39 - 19 4/11 23 Vi veta att vår förlössare lever

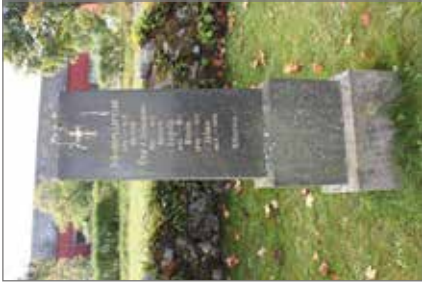
46/5		Hög toppig rest sten på hög sockel, dekor i form av ett kors, nersänkt förgylld text	Johannes Larsson 1814-1872 Hustrun Eva f. Svendsdotter 1817-1873 Barnen Engela 1843-1857 Olivia 1848-1857 Johan 1859-1888 Björstorp

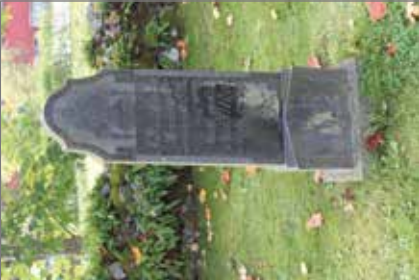
49/5		Hög rest sten med dekorativt utformad krön, rik försänkt dekor med blommor i vas, svart polerad textplatta med försänkt text	A. Ruckman Krokstorp 23/4 1839 3/2 1909 Och hans maka Matilda 23/11 1839-8/1 1927	lavbeväxt	Rengörs med borste, såpa och mycket vatten

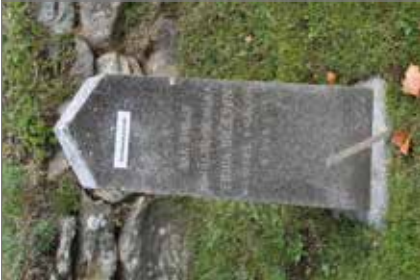
39/6	1890	Liten rest toppig sten med nersänkt text	Här hvilar min älskade maka Frida Nilsson 1/3 1869 -21/12 1894S. 344:2
