Kapellkyrkogården

Sandåkers gravkapell, Kulturhistorisk inventering

Ulricehamns kyrkliga samfällighet

Västarvet Kulturmiljö 2014

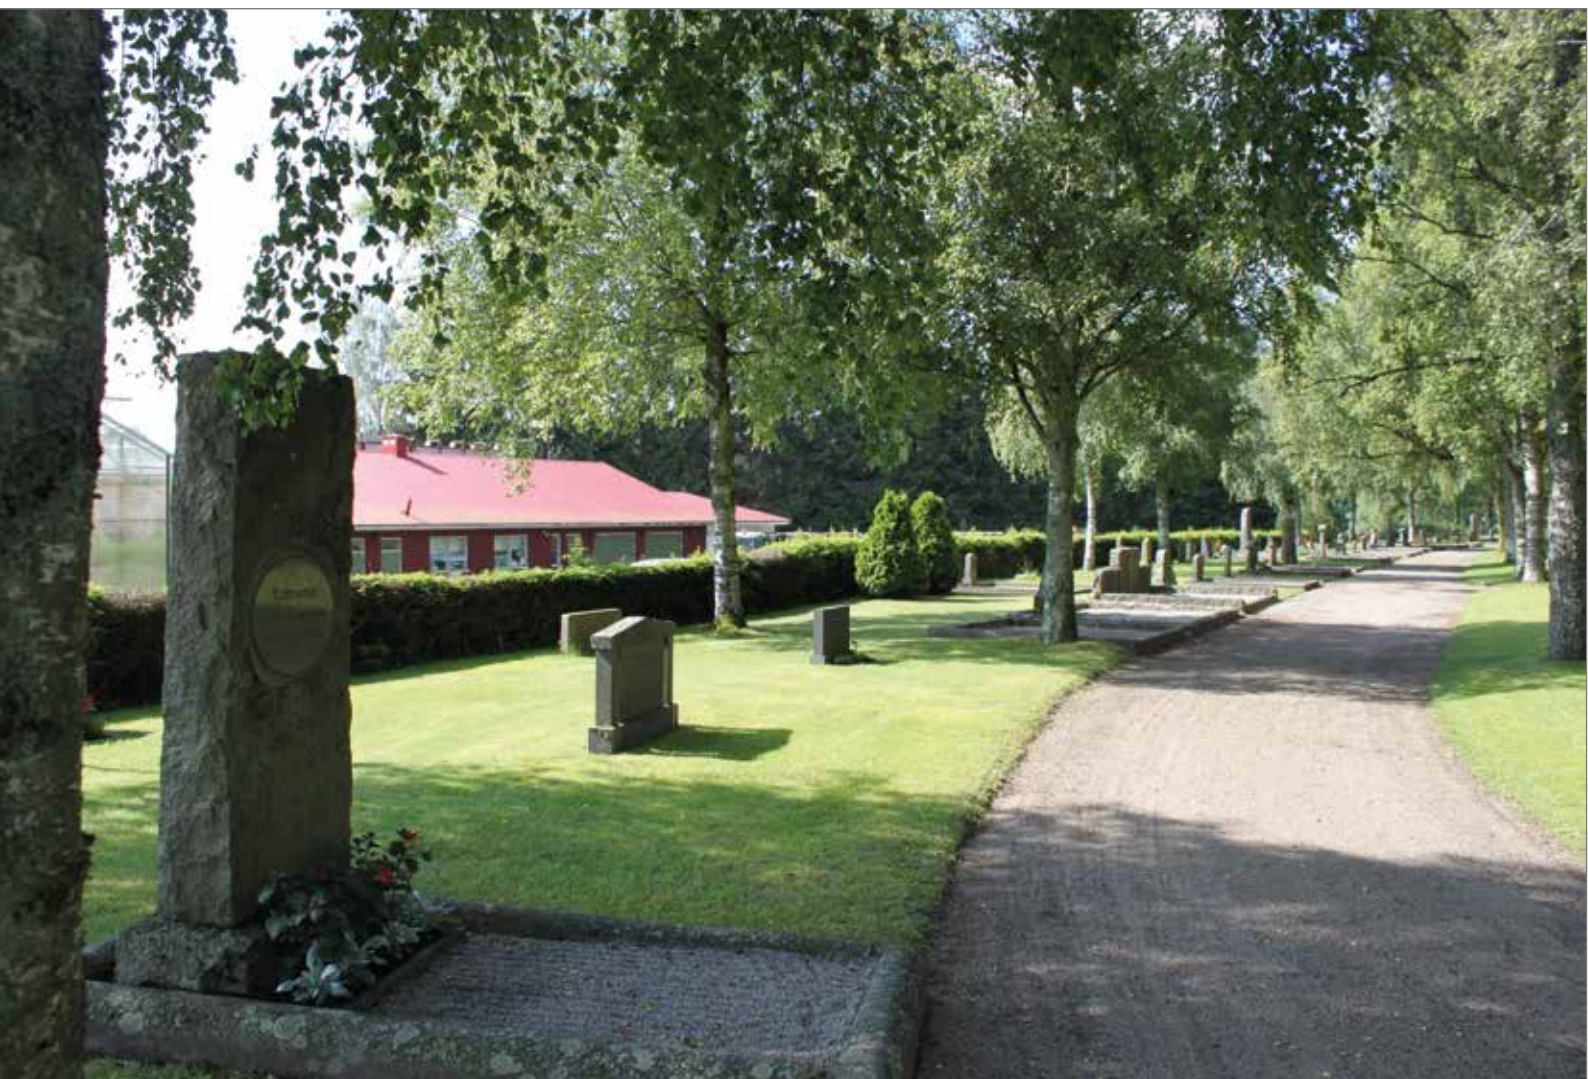
Runt kapellkyrkogården löper en granhäck medan den centrala grusgången kantas av björkar.

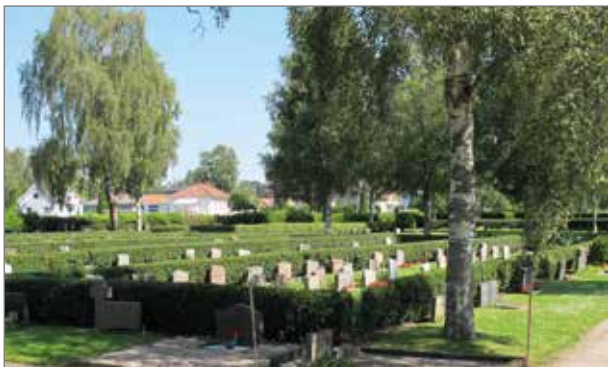
Välklippta häckar av oxbär kantar flera av gravkvarteren.

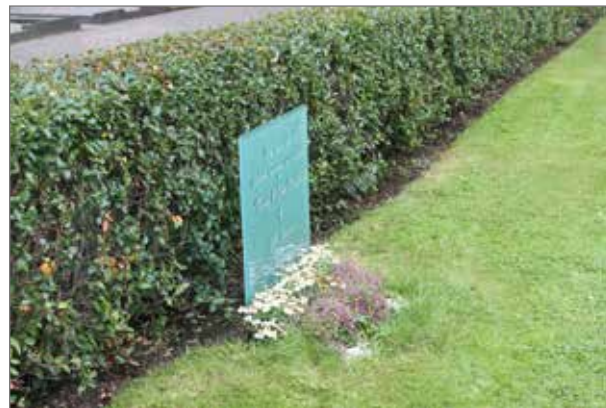
Ovanlig gravvård i plexiglas

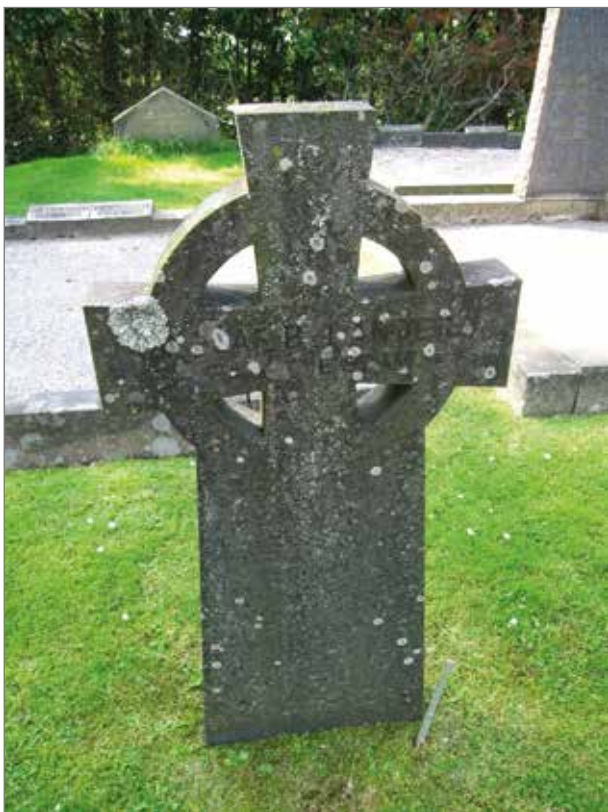
Kraftigt lavangripen sten gravnummer 65 D. Lavar som dessa är svåra att få bort på djupet utan att stenen skadas.

Gipskrusta är komplicerat att avlägsna och bör överlätas till konservator.

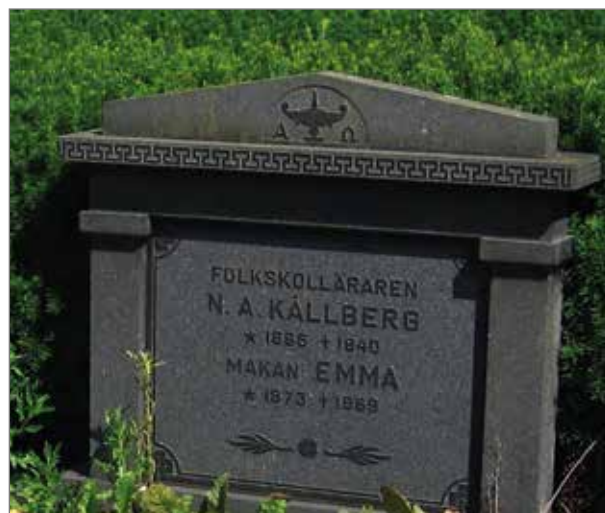
Grav nr 385-5 Oljelampan symboliserar andens ljus och de grekiska bokstäverna alfa och omega; alltings början och fullbordan.

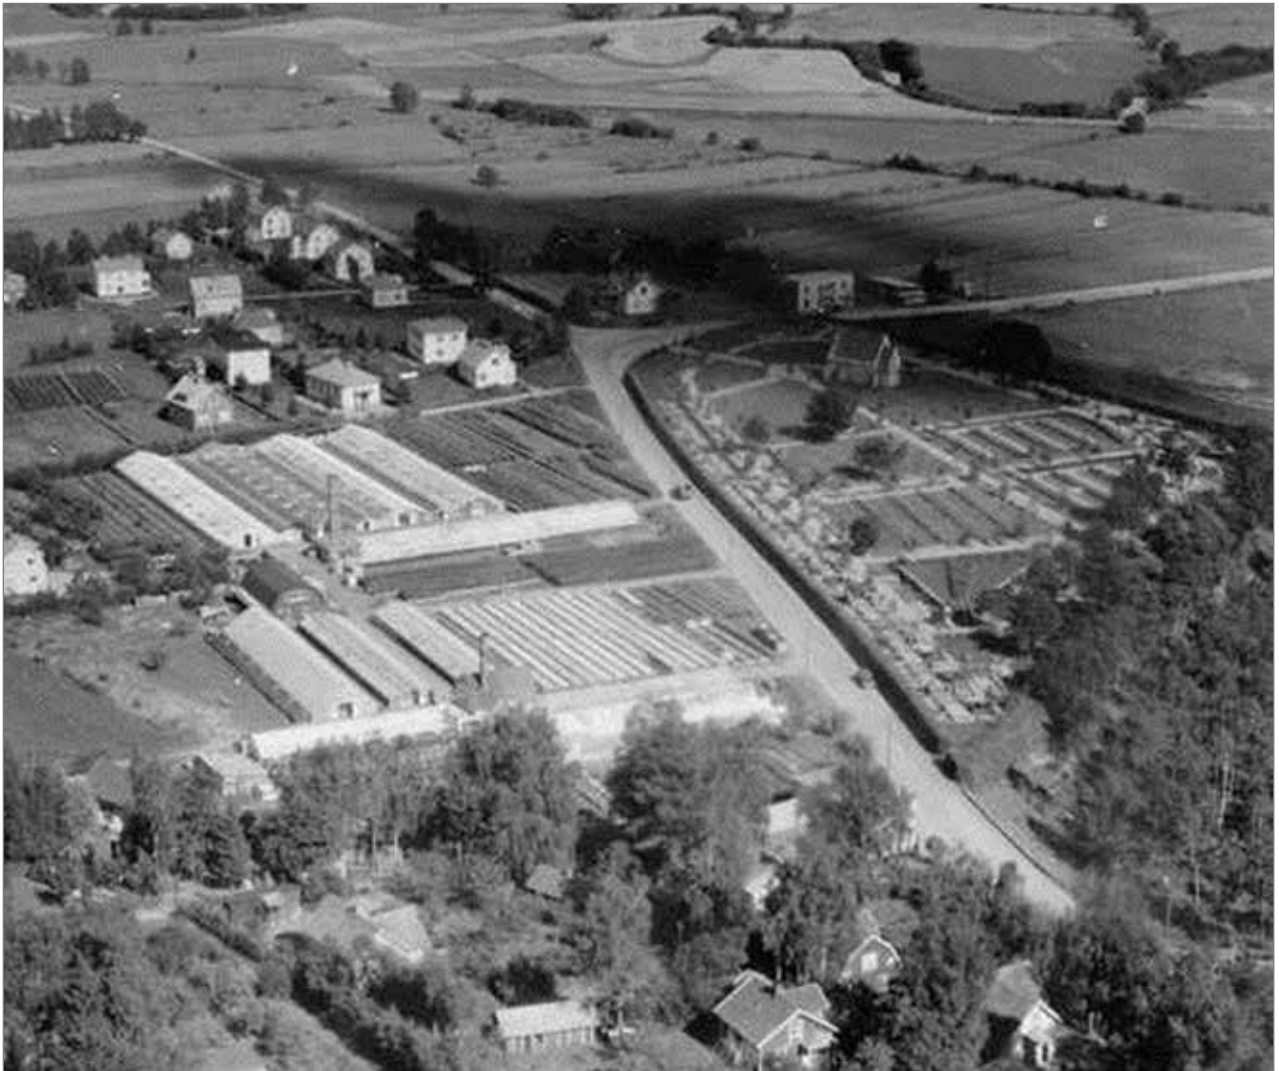
Flygfoto från 1946. Kvarteren närmast kapellet har ej tagits i bruk. Foto: Kulturlagret Vänersborg.

Kapellkyrkogården har genomgått få förändringar genom åren, ingen utvidgning har skett eftersom man flyttade begravingarna till Vist istället. Av skötselskäl har ett flertal grusgångar lagts igen, åtminstone fram till 1956 fanns ett rikt gångsystem som gick i nord-sydlig riktning i flera av kvarteren. Ett flertal stenramar har också tagits bort. De formklippta häckarna av idegran samt bollarna framför entrén har dock kommit till på senare tid. Den största skillnaden om man jämför med flygfotot från 1956 är antalet och storleken på björkarna.

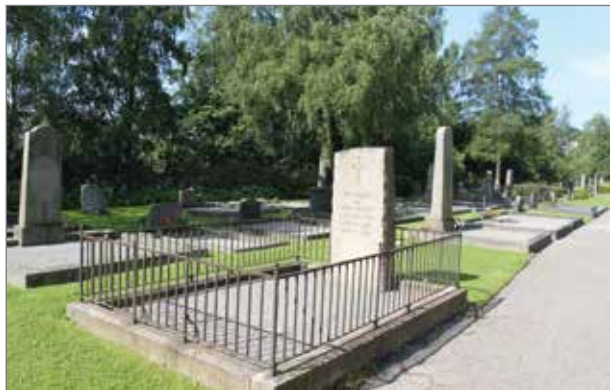
a) Vy mot väster med kvarteret D i förgrunden, som karaktäriseras av en stor förekomst av grusgravar.

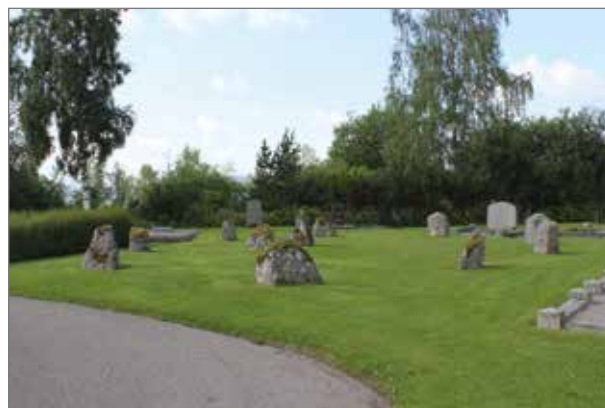
f) I kvarteret D finns en domarring med nio resta stenar.

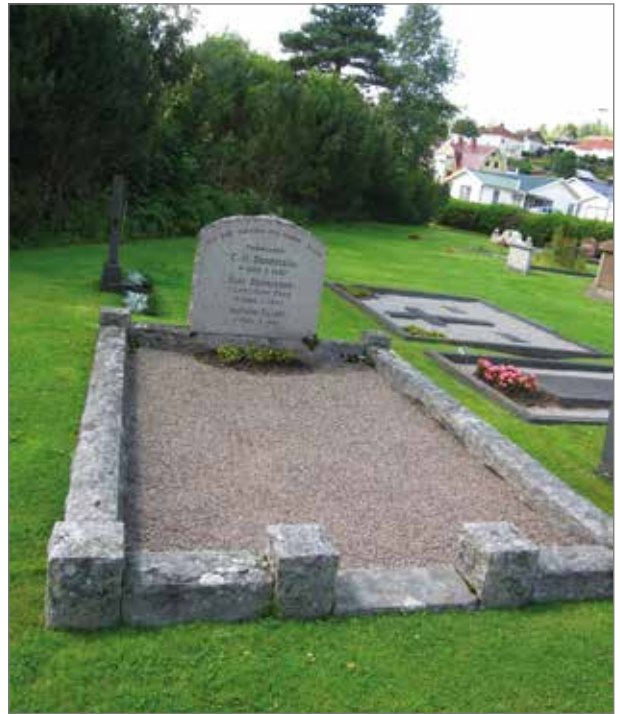
d) Gravvård 180 D. C.N. Börrisson räknas som en av de banbrytande för den kristna missionen i Kongo och verkade där i över trettio år.

180 D		Grusgrav med stenram. Ramen är rundad och har upphöjningar i hörnen och vid ingången. Stenen har rundad överdel och en devis.	Kongo missionär C.N Bör- risson 1862-1927 Elin Börriusson F. Axelsson Puke 1858 -1945 Dottern Ellen 1901 - 1997

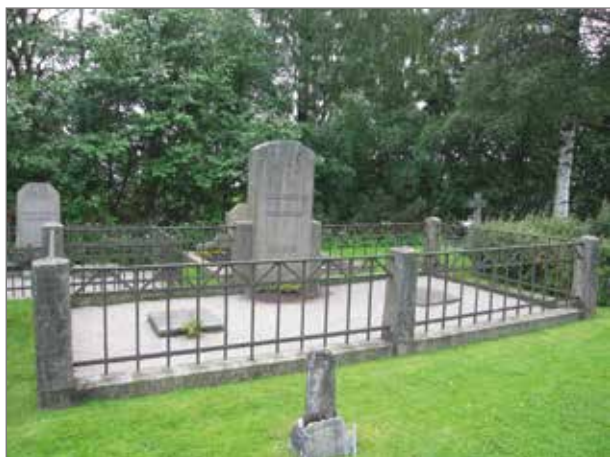
På kyrkogården samsas både stora och små gravvårdar, gravvård 56 D och 97 D.

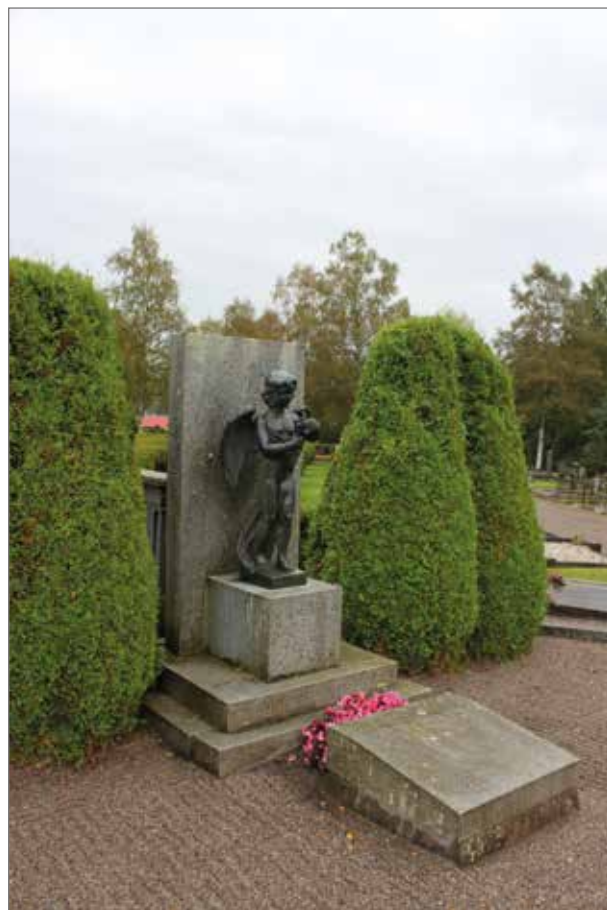
Grav 280-5. Statyn är tillverkad av Alice Nordin född 1872 skulptör och konsthantverkare. Hon var utbildad på Kungliga konstakademien i Stockholm samt i Paris och i Italien.

Foto	Gravn/Kv	År	Beskrivning	Text	Skador	Åtgärd	Kan åter anv
 	280-5	1932	Bronsstaty föreställande en ängel med fackla av konstnären Alice Nordin. Som modell stod den nuvarande gravrättsinnehavaren som då var två år gammal. Statyn är ca 4 meter hög och står på en hög sockel och har en stor sten som bakgrund.	Johnssons familjegrav Ingeborg Johnsson 1859 - 1977			
 	341 -5	1937	Grusgrav omgiven av ett lågt smidesstaket. Fyrkantig grå sten med sexkantiga pelare. Upphöjd svart text och dekor i form av ett kors.	Barnmorskan Ester Moberg 6/3 1885 - 15/8 1937 Störst är den som tjänar

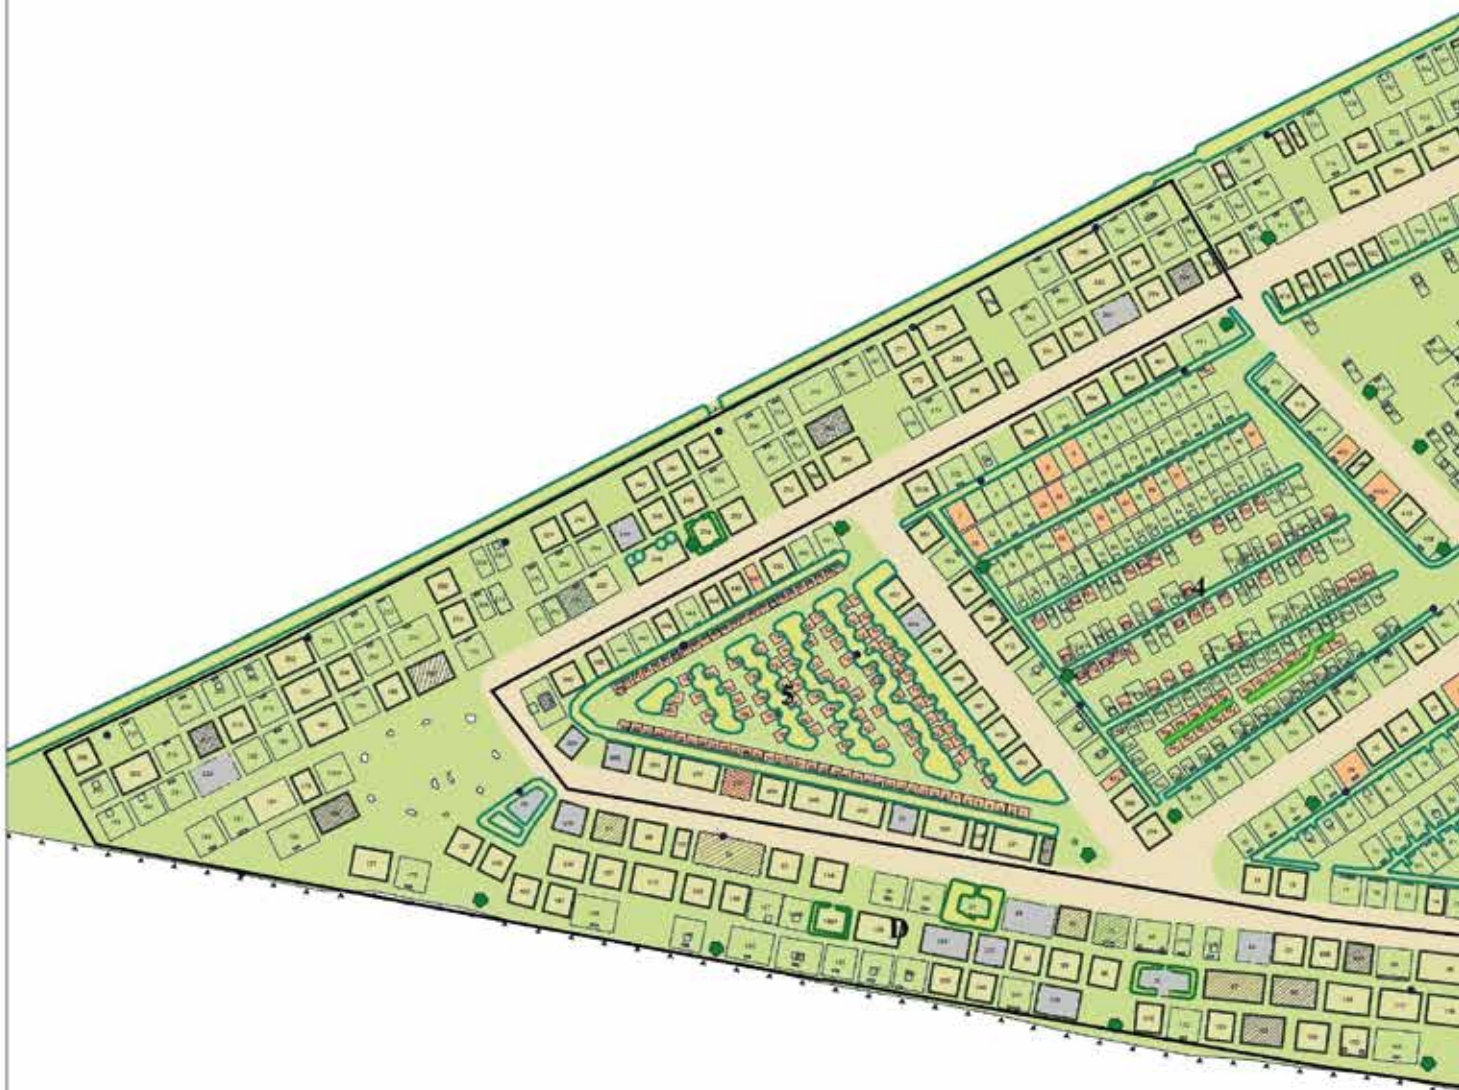
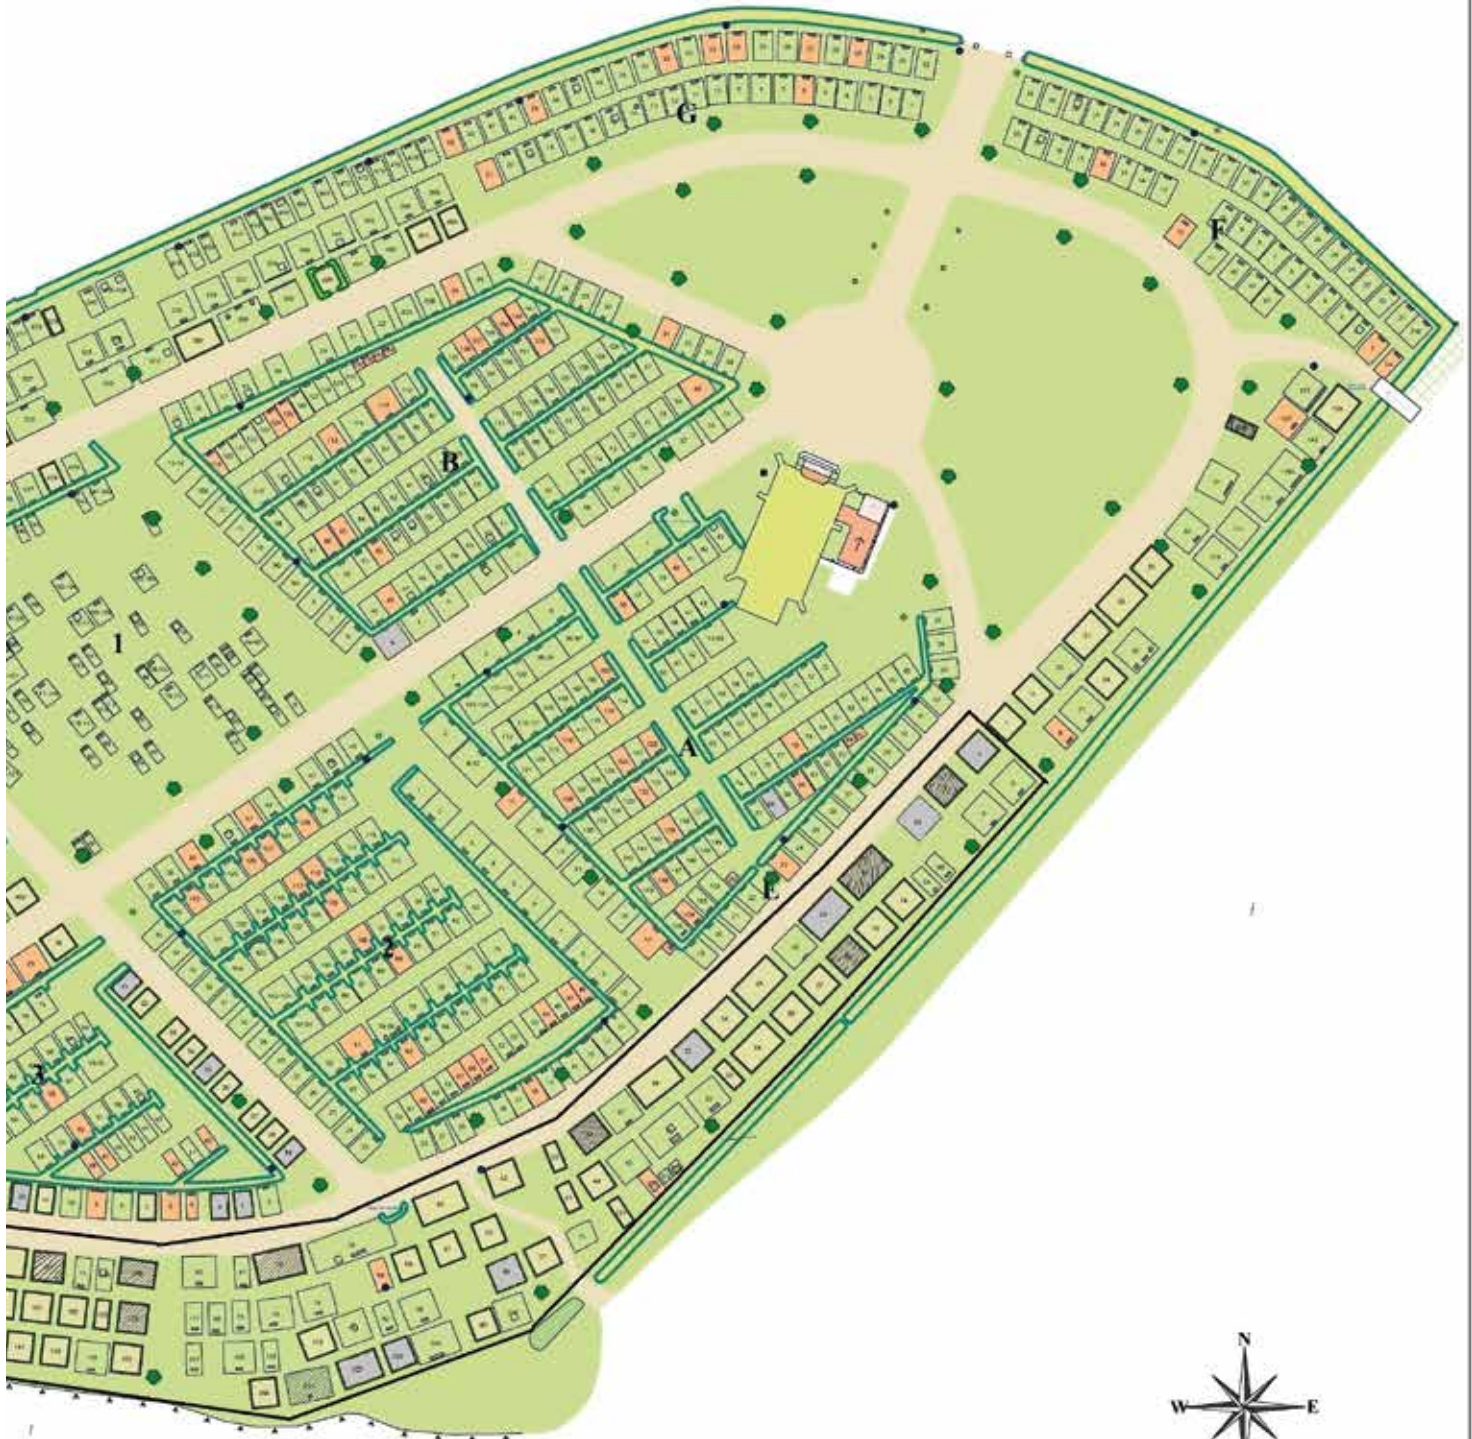
Baserat på en karta upprättad av
Ulricehamns kyrkliga samfällighet 2014-
08-19

Inringat område – sammanhållet område
med bevarad karaktär. Grusgravar inom
området bör generellt bevaras, liksom
gravstenar och stenramar vid de markerade
gravarna.

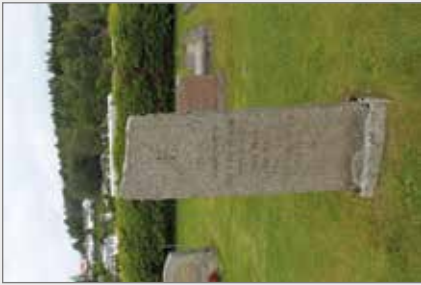
221 C		Hög rest obelisk likande grå sten med ojämn överkant och grovhuggna sidor. Försänkt text med kors ovanför texten	Landsfiskal Sigge Th. Gedda 1858-1929 Hans maka Ellen Maria 1866-1950 Thorsten Sigge 1900-1950

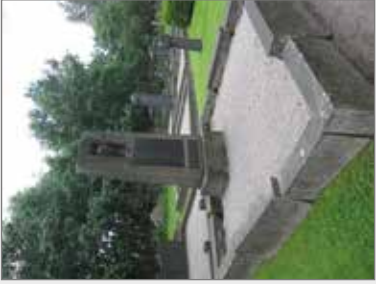
59 D		Grusgrav med stenram runt. Hög rest sten med svart polerad textplatta med försänkt text. Urna i relief	Handlanden C. R. Sternlund 21/5 1888 - 1/8 1922 Hans maka Sofia 29/8 1838 - 1919 Familjegrav

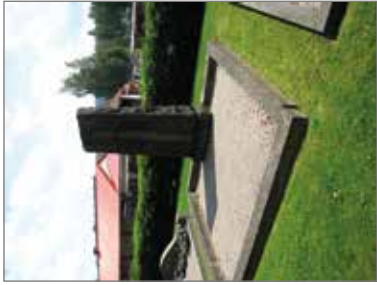
26 E		Grusgrav med stenram. Grovhuggen rest sten med polerad framsida. Oval text- platta med nersänkt text	Byggnästare Oscar Berglund 1870-1918 Hilda 1872-1938

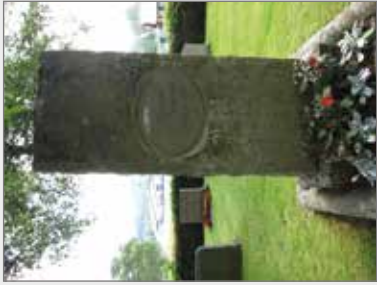
128 E	1924	Grusgrav med rundad smal stenram. Grovhuggen rest sten, oval textplatta med nersänkt text	Rådmanen Carl Hans- son 1853 -1924

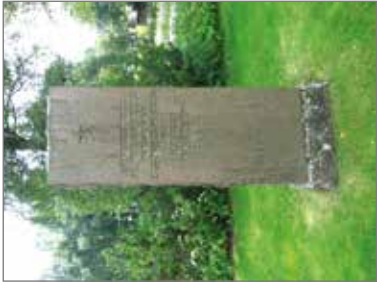
231 E	1930	Hög rest sten med ojämn överkant, dekor i form av en stjärna, nersänkt text	Trafikinspektör en Carl Robert Rundqvist 29/7 - 1860 - 29/1 1944 Amanda Mariana Rund- qvist Född Hallenborg 2/3 1866 - 23/10 1930 Familjegrav

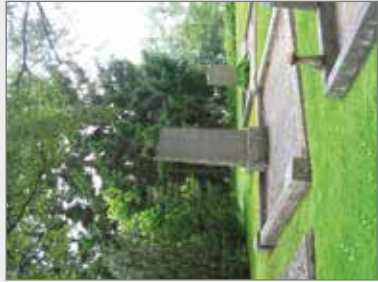
82 E	1921	Grusgrav med stenram runt med upphöjda hörn. Hög rest sten med ojämn överkant, nersänkt text.	Här vilar Oskar Gustavsson 7/7 1872 - 21/4 1921 Ada 31/10 1880-13/9 1965

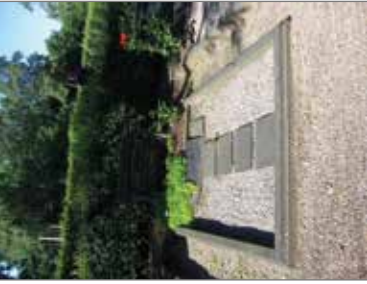
35-3	1949	Grusgrav med stenram med gångplattor. Fyrkantig svart polerad sten omgiven av två kolonner. Försänkt förgylld text. Liggande gravplatta framför.	Järnhandlaren John Ljungqvist 4/7 1891 - 14/6 1949 Makan Anna Lisa 8/8 1900 - 7/9 1964 Lennart Ljungqvist ¾ 1927- 3/12 1997 Lillemor Carlsson 28/9 1938

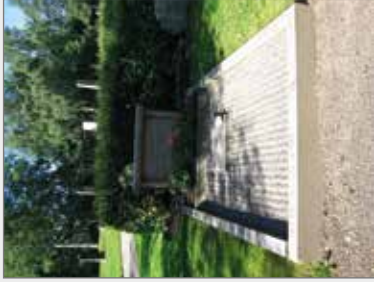
39-3		Grusgrav med stenram, fyrkantig sten med rak överliggare som bärs upp av två kolonner. Nersänkt text. Liten liggande gravvård framför	Fabrikör Torsten Hedman Familjegrav 1897 - Torsten 1947, 1899 - Linnea - 1934 Direktör Olle Rowell 1923- 2010 Kärleken bleknar aldrig
