Timmele kyrkogård

Kulturhistorisk inventering

Ulricehamns kyrkliga samfällighet

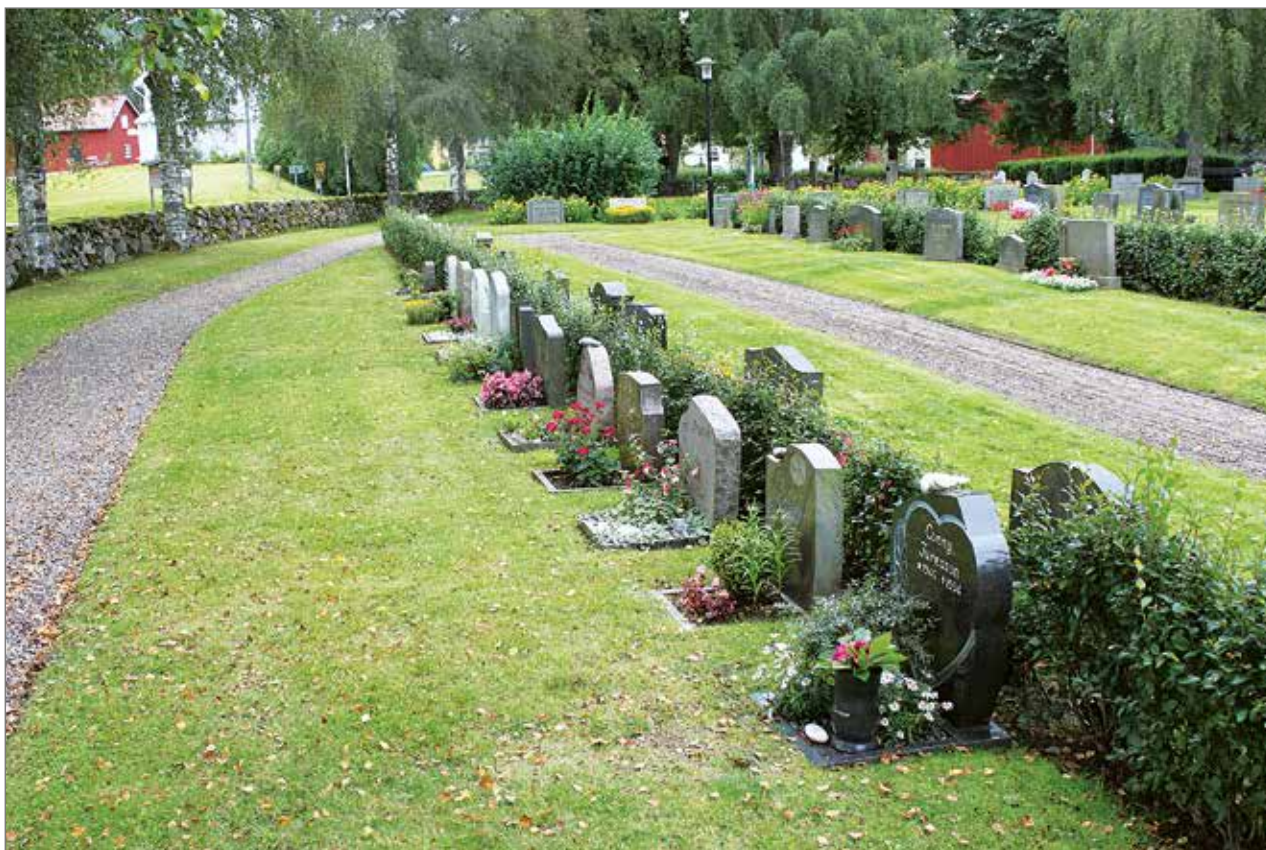
Gravstenar på sydvästra delen av Timmele kyrkogård. Stenarna, som härstammar från 1990- och 2000-talet är låga och på tids- typiskt vis ofta assymetriska och med personlig dekor.

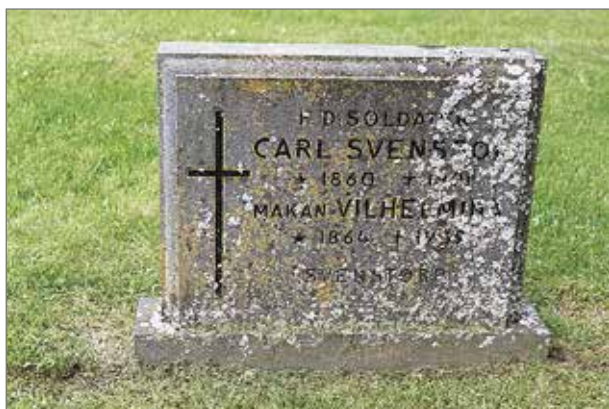
Kraftigt lavangripen sten gravnummer 83/Kv.4. Lavar som dessa är svåra att få bort på djupet utan att stenen skadas.

På stenarnas ytor kan lavarna se ut som tunna skorpor. Under ytan fäster lavarna sig med rötter (hyfer) som tränger in i stenen. Vid rengöring är det ofta endast skorpan som kan avlägsnas. De kvarvarande rötterna ger därför ofta upphov till nytillväxt inom ett par års tid.

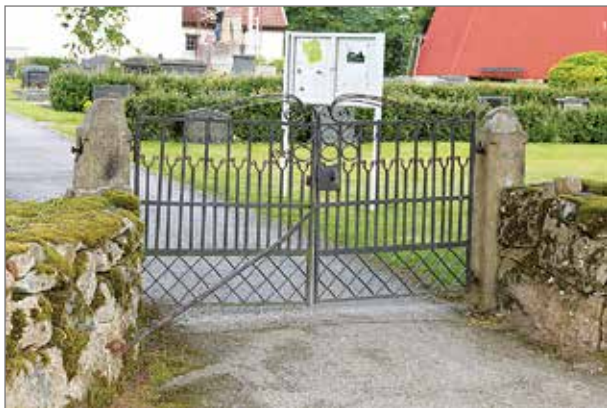
Smidd grind från 1888 vid den östra entrén.

Dubbelgrindarna i öster och söder är i gott skick och uppvisar väldigt få rostangrepp. Rost avlägsnas med hjälp av stålborste och rostskyddet bör bestå av mönja samt linoljefärg. Det rekommenderas att smidda och gjutna järnföremål som står utomhus underhålls med maximalt 8–10 års mellanrum. Fördelen med ett kontinuerligt underhåll är även miljömässig, för när blyhaltig mönja kommer i dagen ökar risken att den hamnar i naturen där den orsakar stor skada.

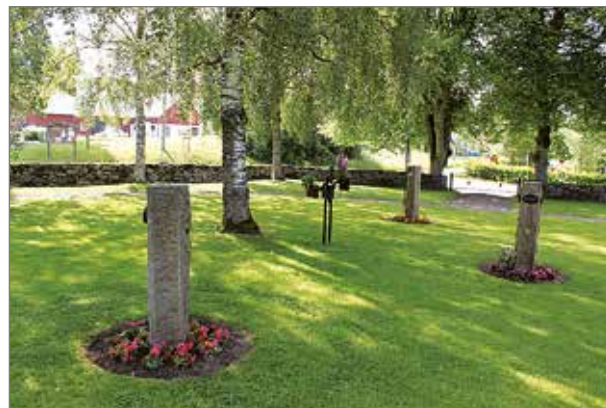
Askgravplats.

Söder om denna platå ligger den s.k. nedre kyrkogården. Den tillkom mellan åren 1946 och 1952. Här finns såväl kistplatser som urnplatser samt en askgravplats. Askgravplatsen består av tre gamla portstenar som man har ställt i en formation med planteringar runt om. I mitten står en behållare för blommor.

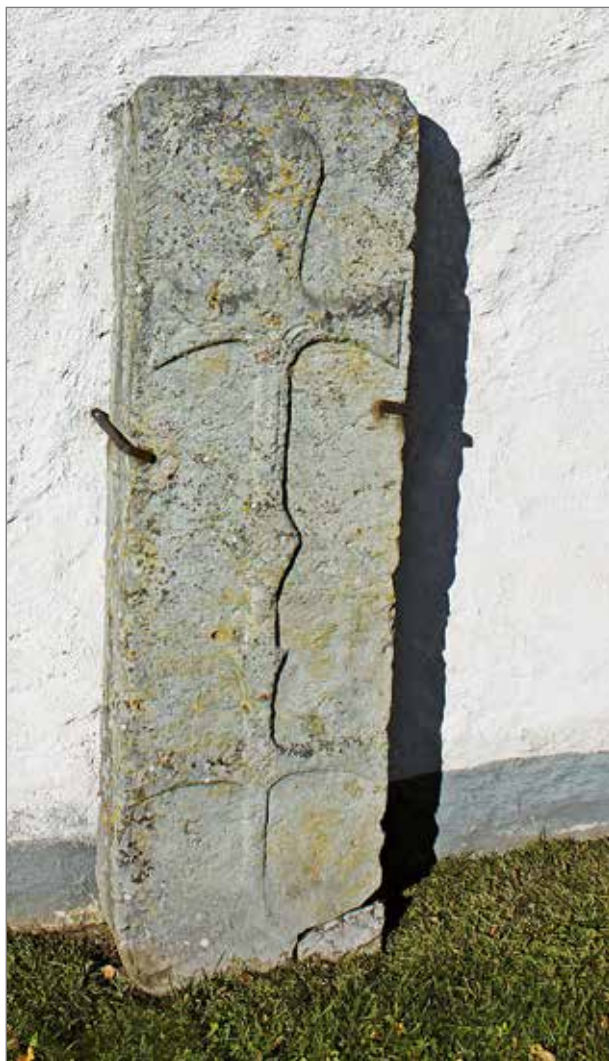
Stavkorshäll från 1100-talet.

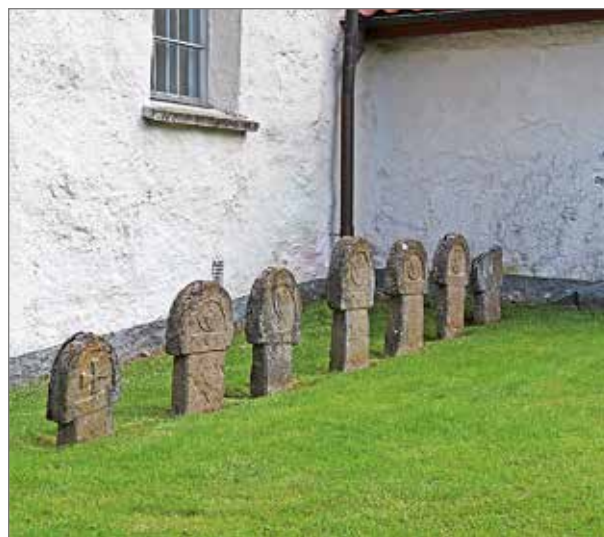
De s. k. svampstenarna är daterade till mitten av 1600-talet.

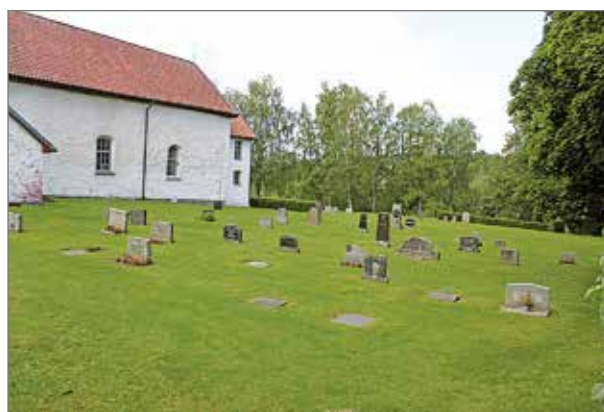
Område norr om kyrkan.

Området norr om kyrkan kan indikera att detta var en allmänning. Här finns ett område med flera enkla gravvårdar glest utplacerade med stora tomma ytor som indikerar att här kan ha funnits gravvårdar av trä som ruttnat bort. Gravvårdarna består av enkla, låga

och kvadratiska stenar med få eller ingen dekor, många med liknande utformning.

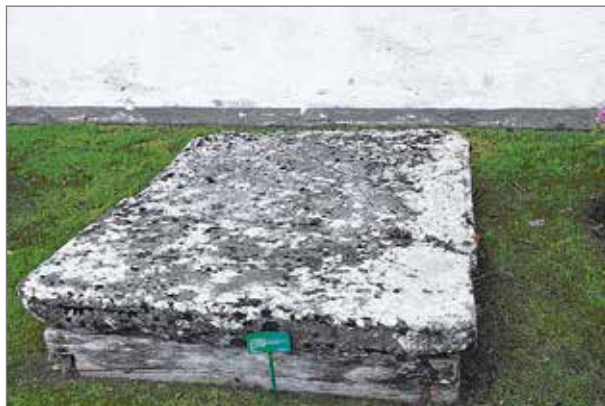
En av de äldsta gravvårdarna på kyrkogården är från 1624. Här vilar kyrkoherde Andreas Laurentius.

1A / 1		Gravhäll vid östra gaveln på kyrkan över kyrkoherden Andreas Laurentius död 1624	Inskription går ej att läsa	Lavangripen samt har en spricka mitt över

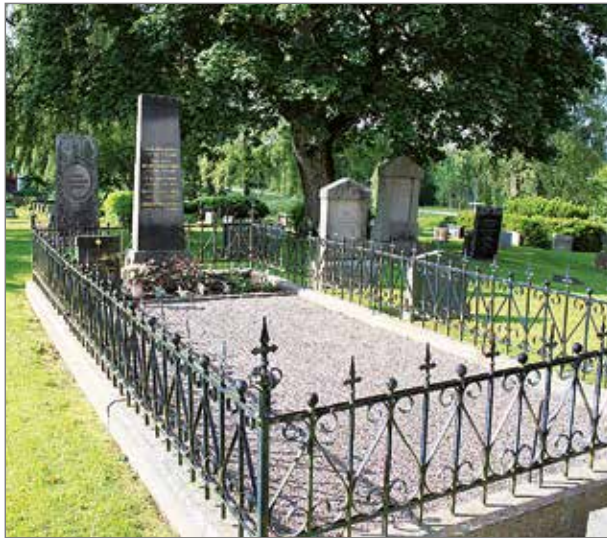
Grav nr 58/3 Päkostad gravvård med smidesstaket. Den enda kvarvarande på Timmele kyrkogård.

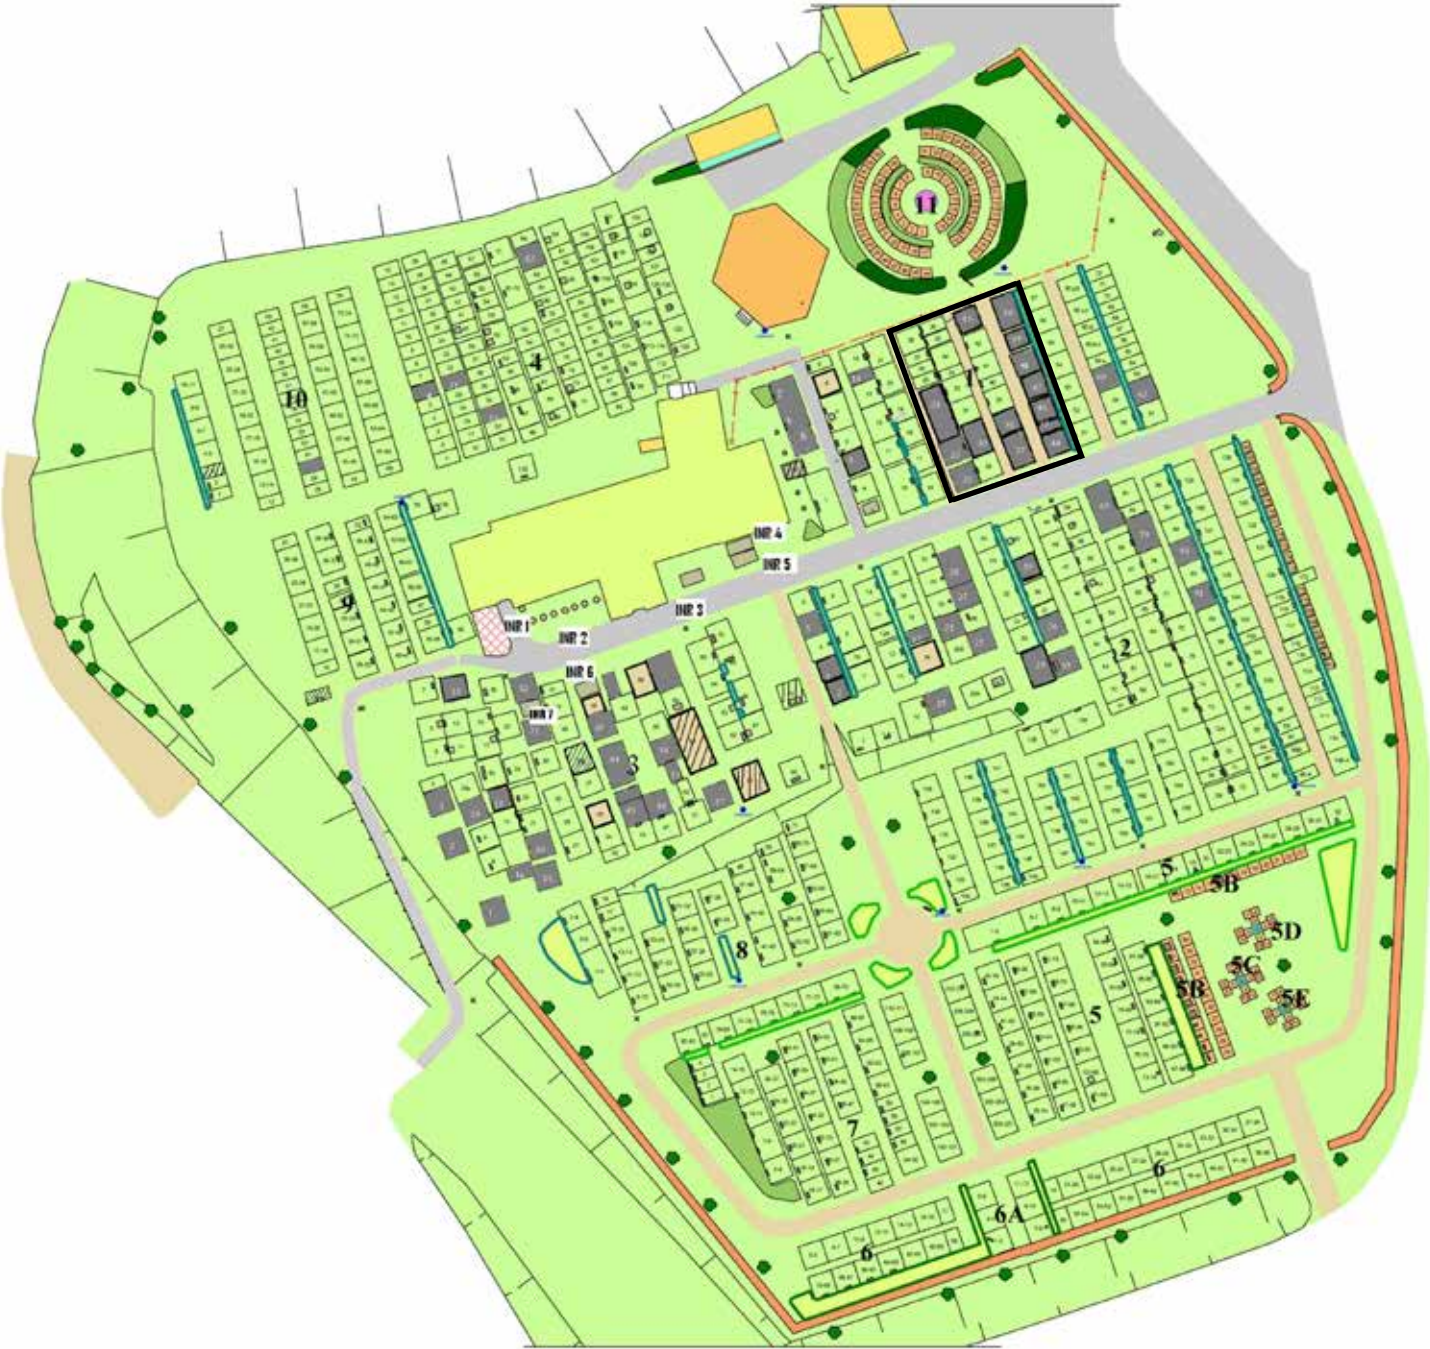
Bilaga 1. Bevarandeplan för gravvårdarna på Timmele kyrkogård.

**Bevarandeplan för gravvårdarna på
Timmele kyrkogård
upprättad av Västarvet 2012-09-18**

Streckad markering – gravvårdar med mycket högt kulturhistoriskt värde

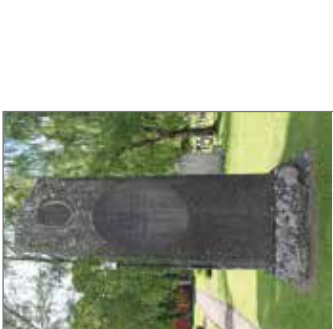
Mar-71/3		Hög grovhuggen obeliskliknande sten med polerad oval textplatta med försänkt förgylld text. Dekor i form av en oval upptill	Direktören och riddaren Johan Olof Rylander Å Brostorp 11/2 1851 - Å Önnarp 28/11 1907 Ledamot af riksdagens I st Kamräre m.m. Sörjande maka reste vården	lavangripen	Rengörs med borste, såpa och mycket vatten

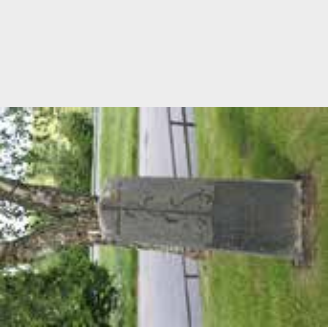
1/3		Hög smal obeliskliknande sten med polerad textplatta nertill med försänkt text, dekor i form av kors med bladverk	F.d fjärdingsmannen A.P Gustavsson 1839-1927 Hans maka Eva 1852-1924 Egåsen

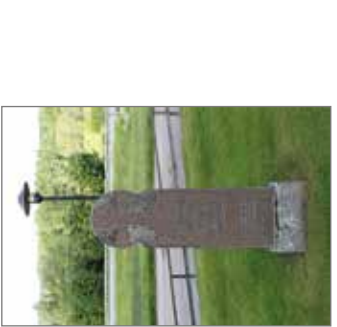
2/3	1908	Hög rest obeliskliknande sten som har en avsmalning upptill, polerad framsida och upphöjd text, dekor i form av ett kors	A.J.Rylander 1821-1885 Dotter Ida Rylander 1856-1908	Lavangripen	Rengörs med borste, såpa och mycket vatten	Ja
