Roslags-Kulla kyrka

Ljusterö-Kulla församling, Roslags kontrakt, Stockholms stift

Roslags-Kulla kyrka 1:1, Roslags-Kulla socken, Österåkers kommun, Stockholms län, Uppland

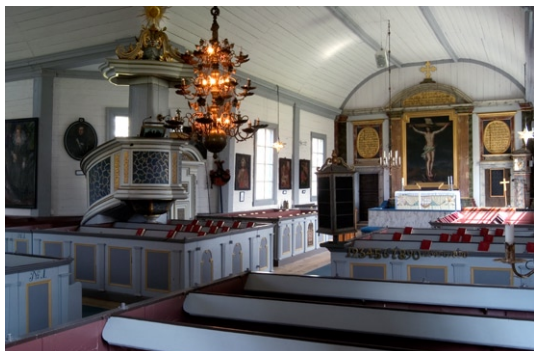
Kyrkorummet åt nordost.

Altarväggen har en arkitektonisk uppbyggnad med altartavlan i centrum. Altaret är träpanelat och gråmålat och omges av en altarring av bräder med vit-grå marmoreringsmålning. Al-

tartavlan, som är ursprunglig, utgörs av en oljemålning som framställer Kristus på korset, infattad mellan **kannelerade**, marmoreringsmålade **pilastrar** som bär en **segmentformig** korskrönt gavel. **Segmentbågen** är marmoreringsmålade i vitt-grått med förgyllningar. **Sakristians** dörr ingår i alturväggens uppbyggnad och har kraftiga, vitgrå marmoreringsmålade dörrfoder. Dörren söder om altaret är en målad blinddörr. **Sakristians** dörr har fyra utanpåliggande fyllningar och en inre järnbeslagen dörr försedd med tre stora smidesläs. Över dörrarna återfinns medaljonger infattade i marmoreringsmålade ramar varav den ena är försedd med bibelspråk och den andra med text som erinrar om kyrkans byggherre

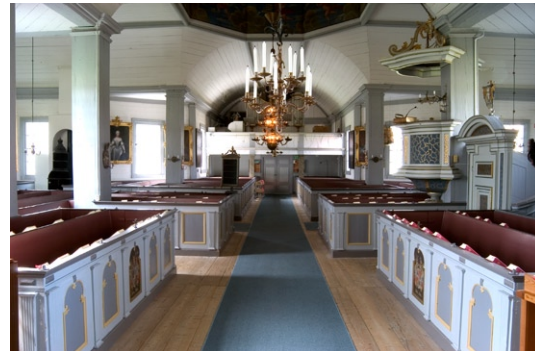
Kyrkorummet åt väster.

och har vitgrå marmoreringsmålade barriärer. Orgelfasaden är samtida med läktaren och utförd efter C G Blom Carlssons ritningar och målade i ljusgrått med förgyllda detaljer. Orgelverket är byggt 1925 av Åkerman & Lund, senare utökat av Bo Wedrup, och omfattar 15 stämmor.
