Kulturhistorisk karaktärisering och bedömning

S:t Lars kyrkogård

*Eksjö församling i Eksjö kommun
Jönköpings län, Linköpings stift*

JÖNKÖPINGS LÄNS MUSEUM
Byggnadsvårdsrapport 2005:18

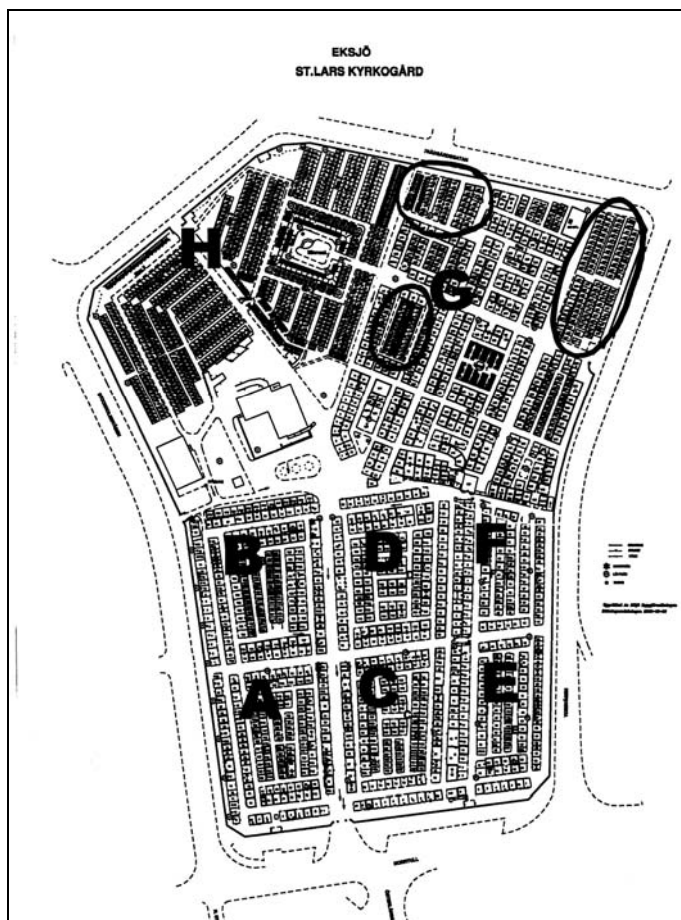
Gravkarta över S:t Lars kyrkogård. Inringade områden i kvarter G är de med rester av "allmänna linjen". Upprättad 2002 av Miljö- och Byggförvaltningen, Eksjö kommun.

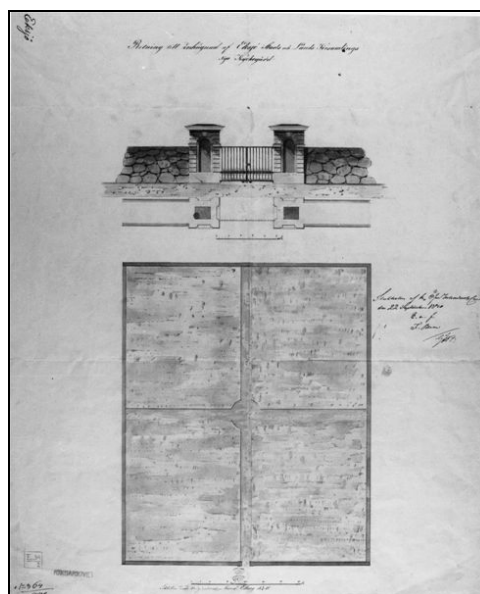
Karta och förslag till ny kyrkogård för Eksjö stad, upprättad 1840.

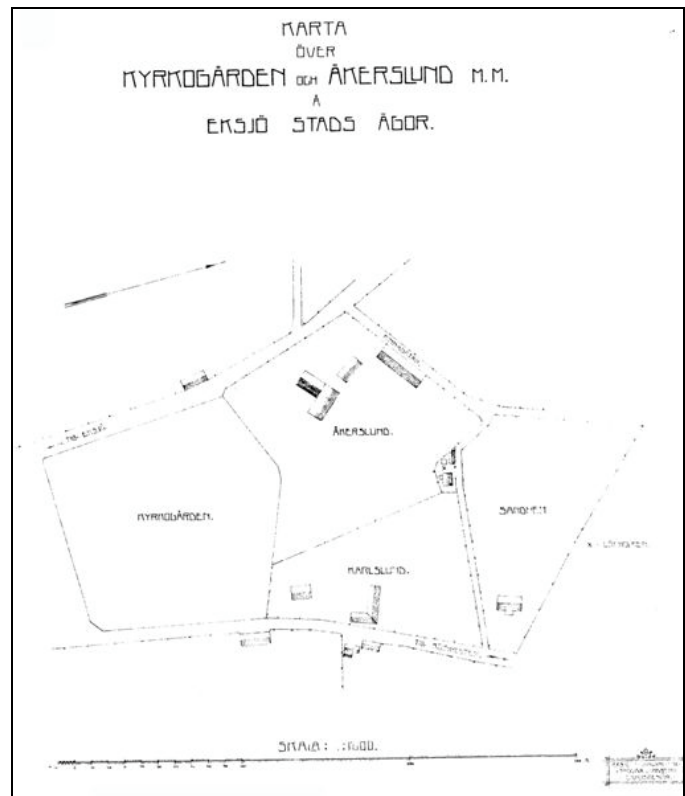
Karta från 1911 över ägorna norr om kyrkogården, inför utvidgningen.

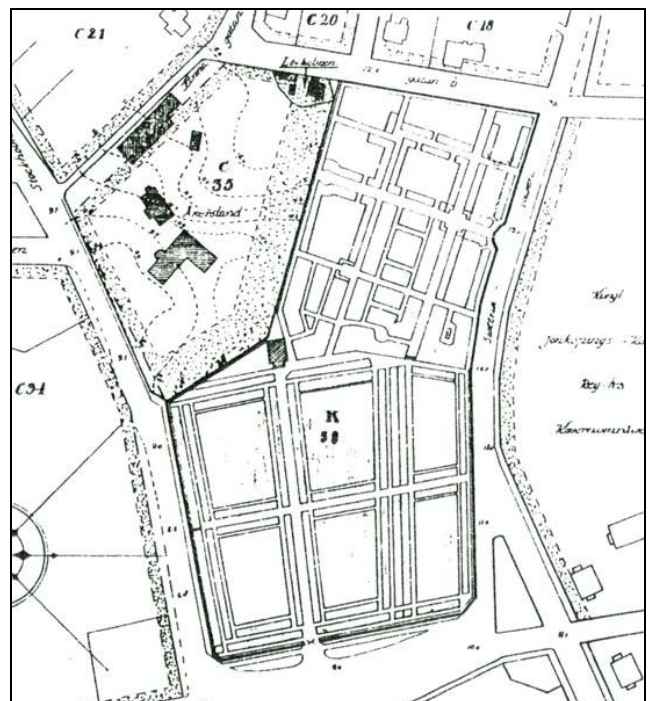
Karta inför utvidgningen på 1930-talet, med planer över kvarteren i nordost från 1915.

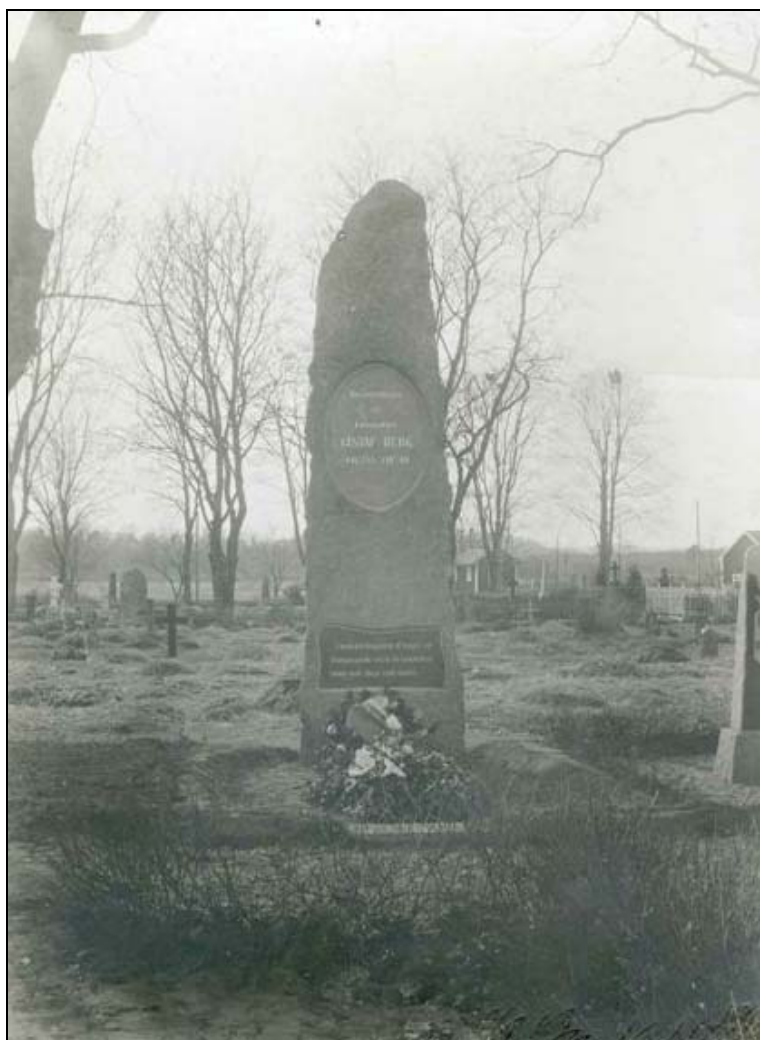
Foto över Gustaf Bergs gravvård i kvarter C, riktning mot väster. I bakgrunden syns de allmänna gravarna i mitten av varje kvarter. Man ser även tydligt att en högre avgränsning mot Stockholmsvägen saknas, troligen består den endast av en låg terrasseringsmur. Foto från 1910, Jönköpings läns museum.

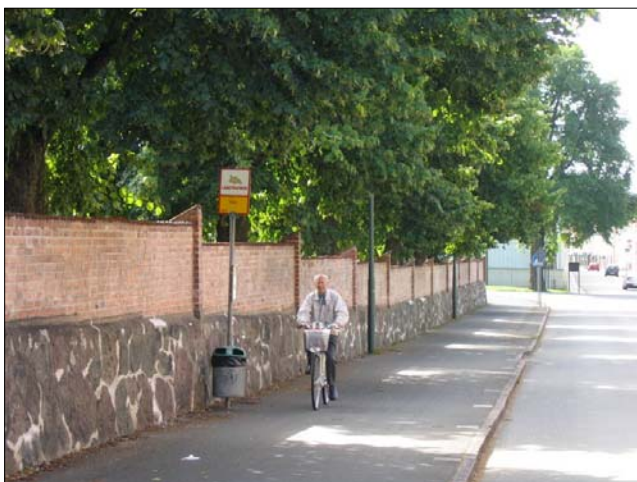
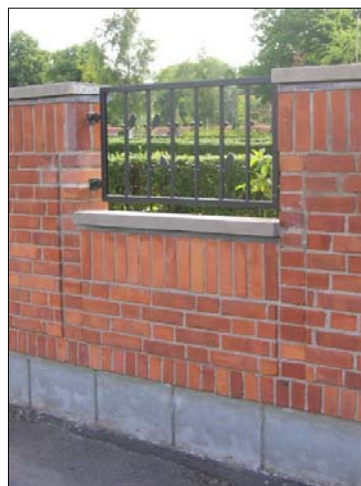
Kyrkogården omges av en mur, som utifrån olika utvidgningsperioder och renoveringsbehov ser lite olika ut. Den ursprungliga muren bestod av kallmurad kliven granit och återfinns endast delvis i västra muren utmed Stockholmsvägen, i sockeln till den nuvarande tegelmuren. Den västra muren uppfördes i sitt nuvarande skick 1920 och utgör därmed den äldsta delen av kyrkogårdens mur. Den är murad i munkförband med springande kopp, i rödflammigt ringugnsbränt tegel, muren kröns av tegelpannor, medan sockeln består av tillvaratagen kliven gråsten från den ursprungliga muren. Den södra, östra och delar av den norra muren är snarlikt utförda, men teglet är nytt och tillkom vid en ombyggnad av muren 1991. Detta senare tegel saknar de skiftningar som teglet från 1920 har. Muren kring den senast tillkomna delen i nordväst från 1960 är murat i liknande tegel som omgivande murar men har en egen utformning. Muren kröns av kalkstensskivor, under det ett rullskift av stående löpare, muren är uppförd i fack med indragna vertikala band som skiljer facken åt samt en upprepning av rullskiftet precis över sockeln. Med jämna mellanrum finns gluggar i muren som täcks av konstnärligt utförda smidesgaller.

Vänstra bilden: Västra muren mot Stockholmsvägen från 1920 är kyrkogårdens äldsta mur. Till höger en del av muren från 1960 med de smidda gallren i öppningarna (norra muren).

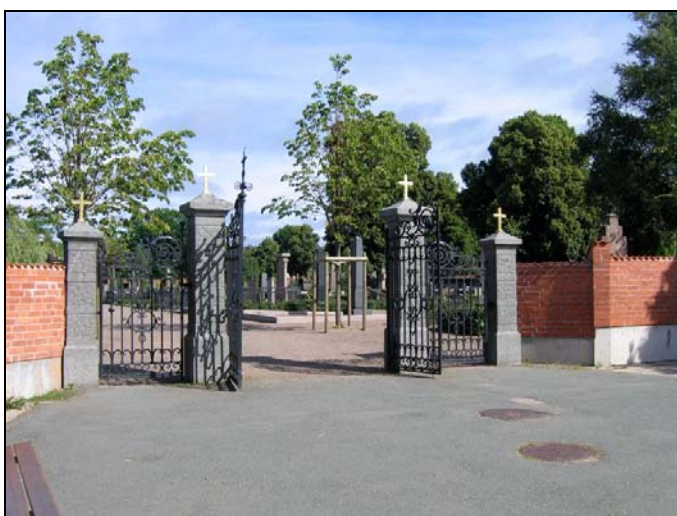
Ingångar finns i samtliga väderstreck. Den äldsta ingången är den södra som även kallas Norrtullporten. Grindstolparna och smidesgrindarna är dock senare, troligen från 1915 då den ursprungliga granitmuren togs ner och ersattes av den nuvarande i tegel. I öster finns också en grind i den nya muren med indraget rundat parti och smidda grindar. Norra grinden är också indragen men i modernt 1960-tals utförande och grindarna har samma dekorativa lövverk i smide på grinden som i murens gluggar. Likaså den västra murens öppningen men i smalare utförande med bara en enkelgrind. Smidesgrindarna med lövverket (liksom gallret i gluggarna) har formgivits av konstnären Sune Rooth som även lät göra kapellets altartavla.

Södra ingången till kyrkogården, muren med grindar och grindstolpar utfördes 1915.

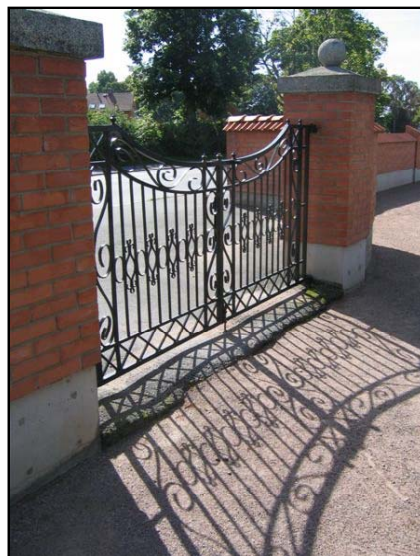
Östra ingången till kyrkogården med smidd grind.

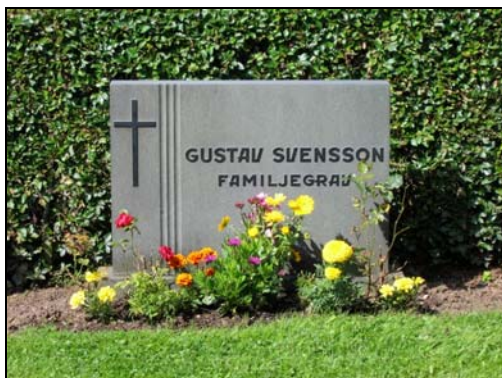
Modern gravvård från 1960-talet, placerad vid rygghäck i nordvästra delen.

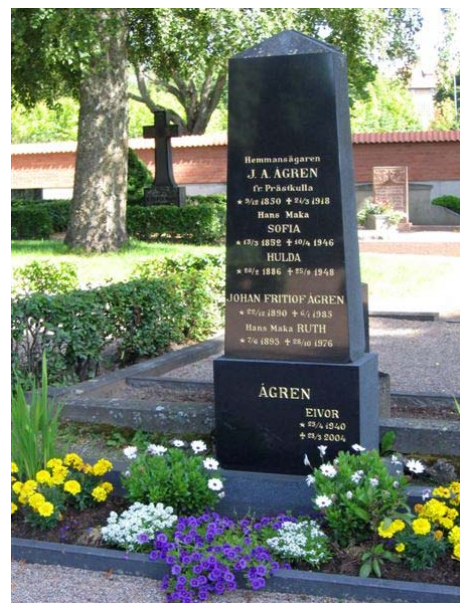
Äldre gravvård från 1920-talet i polerad diabas, rest som en obelisk, med grusplan framför och stenram.

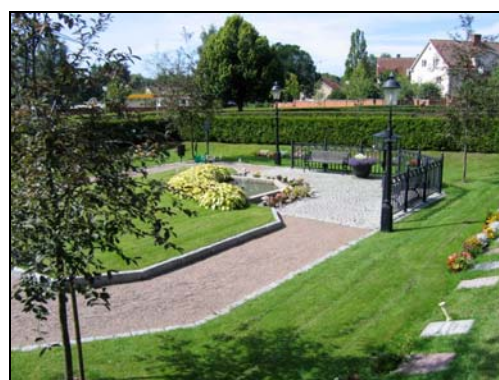
En minneslund finns anlagd på nya kyrkogården, här benämnd kvarter H. Minneslundens ursprungligen urlund och ligger nedsänkt med inramande tujahäck runt om. Längs häcken i det sluttande partiet ligger även flera urngravar. I mitten finns en damm med vattenspel, perennrabatter och en stensättning med smågatsten samt bänkar och spaljé.

Minneslundens, först anlagd som urlund 1960.

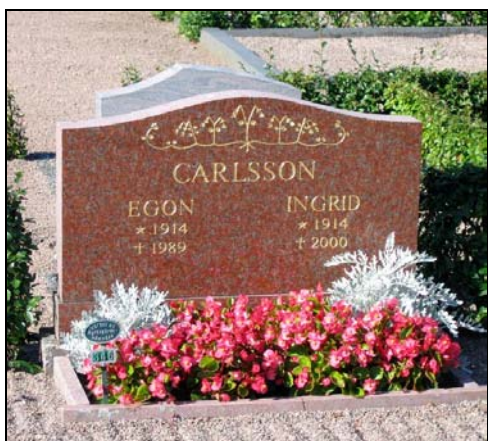
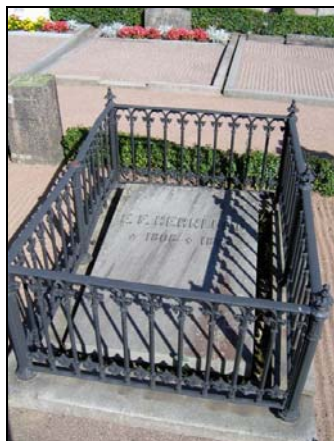
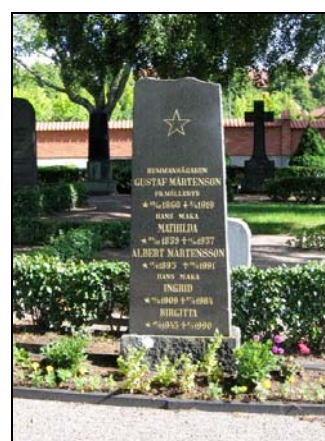
Tre olika gravvårdar från olika tider, med det gemensamma att de alla har grusytor och omgärdningar i någon form.

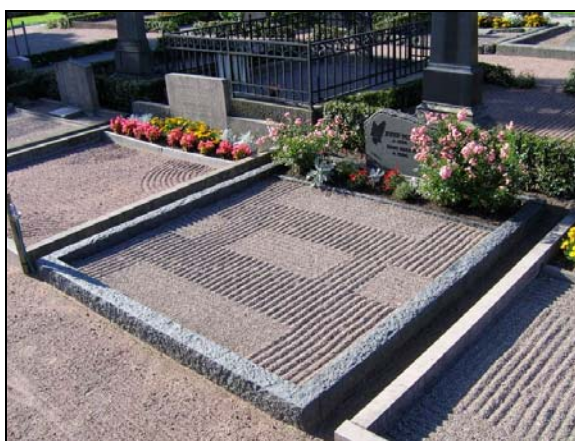
Ett tredje karaktärsdrag av höga kulturhistoriska värden är gravplatsernas homogena omgärdningar – antingen i form av oxbärshäckar, stenramar, smidesstaket eller gjutjärnskättingar. Området är väldigt variationsrikt vad gäller utformningen av gravvårdarna men hålls ändå samman till en enhet genom dessa omgärdningar. Även gravplatsernas grustäckning hör intimt samman med dessa omgärdningar. Flera har vackert krattade ytor som medverkar till att försköna gravplatserna ytterligare.

Vackert krattade grusytor inom väldefinierade ramar förhöjer skönhetsvärdet!

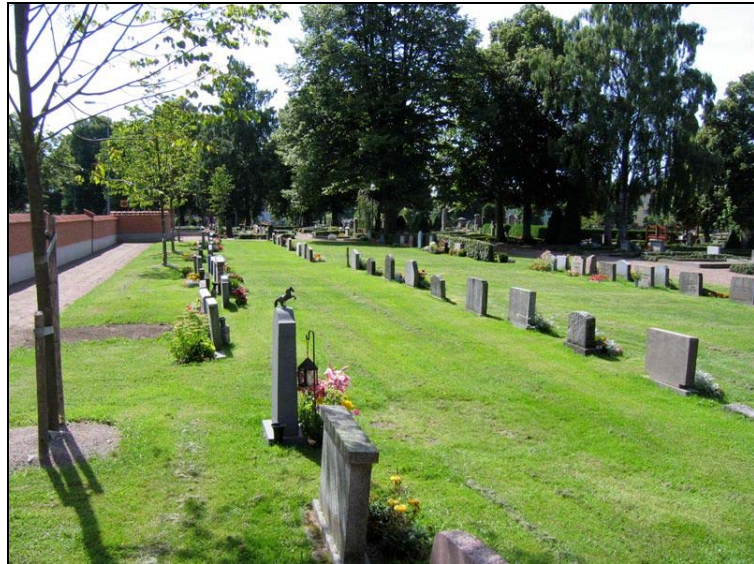
Delar av det som är kvar från allmänna linjen i nordöstra delen av kyrkogården

Det kulturhistoriska värdet är idag helt förknippat med att de utgör de sista resterna från denna gravordning. De sista bevarade gravvårdarna av allmänlinjen-karaktär bör bevaras och förnyelse av de övriga gravvårdarna bör göras så att

enhetligheten och karaktären inte ytterligare förvärdas. Vägledande bör då de äldre mindre gravvårdarna vara eller de sentida i mindre skala. Även karaktären av linjeplacerade gravar (ej nödvändigtvis placerade utmed rygghäckar) och de grästäckta ytorna hör till de bevarandevärda kvaliteterna. De angivna platserna utgör därmed ett tydligt vittnesbörd om att gravskicket i de äldre delarna av kyrkogården socialt sett har varit mer differentierat än vad man idag annars kan få intrycket av.

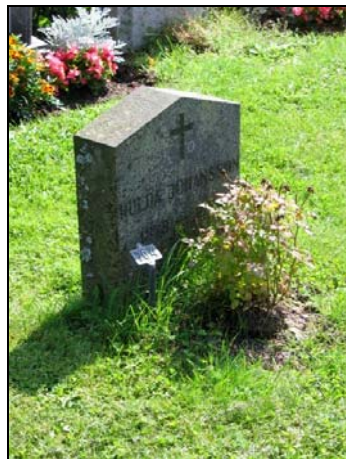
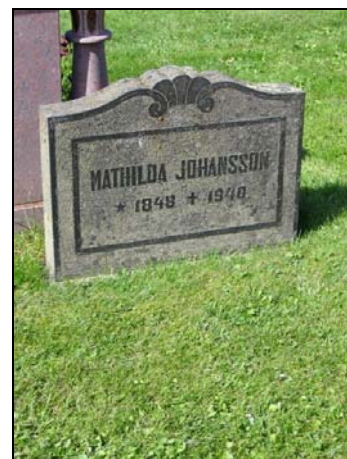
Gravvårdarna är av två slag; de ursprungliga allmänlinjegravarna (1930-50-tal) som är små och endast avsedda för en person, samt de lite senare gravvårdarna av bredare format som ofta även fungerar som familjegrav eller åtminstone för två personer. Antalet bevarade allmänlinjegravar är ytterst få i jämförelse med de senare kompletterande gravvårdarna från ungefär 1960-talet och framåt.

Två typiska och ursprungliga gravvårdar, från 1940- respektive 1950-talet.

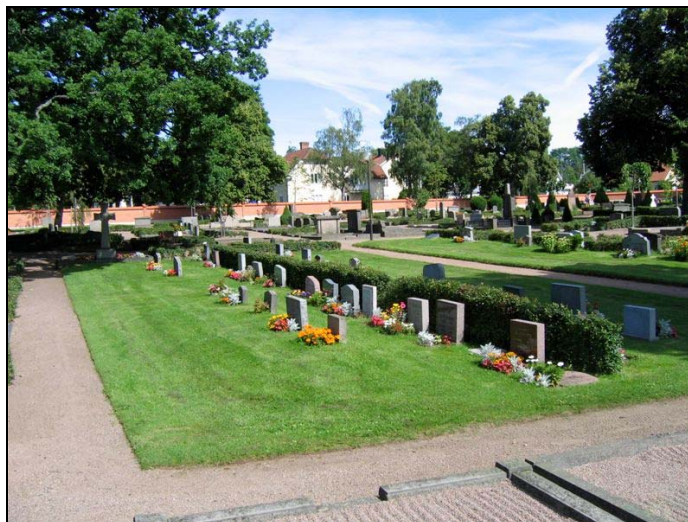
I detta kvarter har de allmänna gravarna placerats i kvarterets mitt och runt om har större familjegravar placerats. Strukturen är fortfarande synlig.

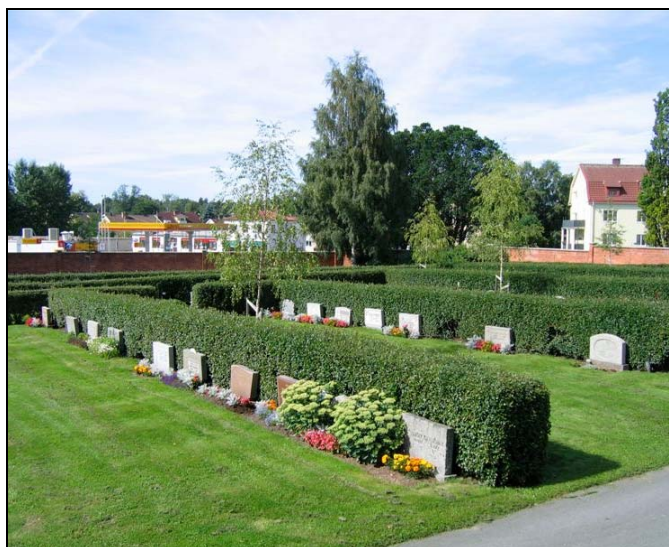
Området omfattar den nordvästra delen av S:t Lars kyrkogård. Det avgränsas i söder av kapellet och expeditionsbyggnaden och i öster av de äldre gravkvarteren i kvarter A-F. Området har en tydlig karaktär och skiljer sig gentemot övriga kyrkogården, främst genom sin oregelbundna och fria struktur med uppdelade rygghäckar och gräsytor, men även genom sina enhetliga gravvårdar från 1960-talet och framåt. Området innehåller även en minneslund från samma tid (som beskrivs separat).

Kvarter H med rygghäckar och moderna gravvårdar från 1960 och framåt.

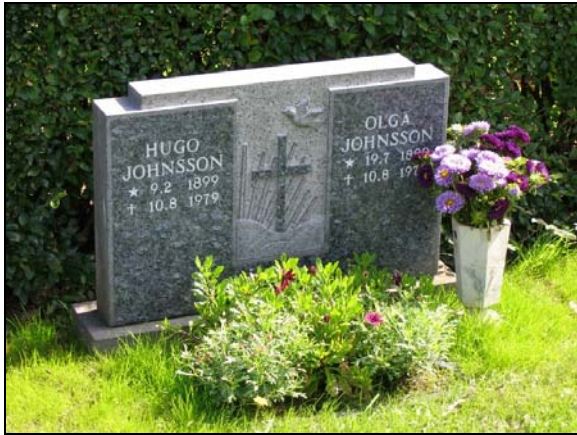
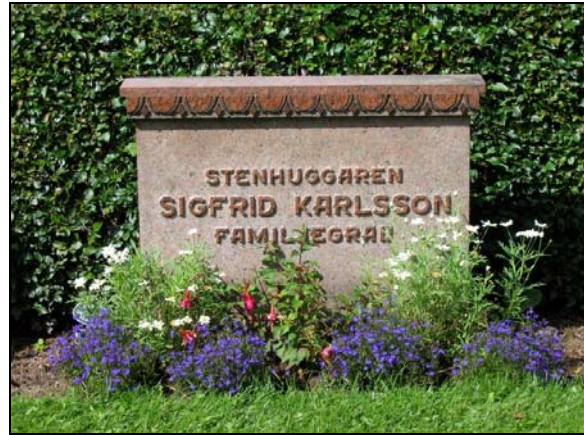
Gravvårdarna är enhetliga och nästan samtliga placerade utmed rygghäckar av oxbär. Äldre gravvårdar än 1960-talet finns ej, den stora majoriteten är låga, breda och har en jämn, enkel och rektangulär kontur. Ibland är gravvårdarna försedda med klassiserande detaljer som gavel-fält, kolonner och liknande, dessutom finns ett flertal variationer inom de gemensamma ramarna vad gäller typografi och detaljrikedom.

Typiska gravvårdar i det nya kvarteret från 1960-talet och senare. Vårdarna är låga och breda, har en enkel kontur och saknar i de flesta fall titlar.

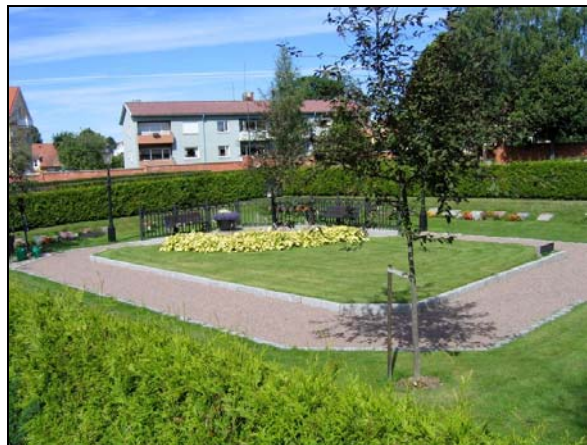
Minneslunden ligger i den nyaste delen från 1960 (kvarter H), är nedsänkt från övrig kyrkogårdsmark och avgränsas med hjälp av en tujahäck. Utmed slutningen innanför häckarna förekommer en del urngravar med liggande hällar, annars förekommer inte några separata vårdar. Minneslunden består av en damm med vattenspel och perennrabatt med bland

annat funchia. Platsen framför är stenlagd med smågatsten, övriga ytor utom grusgångarna är grästäckta.

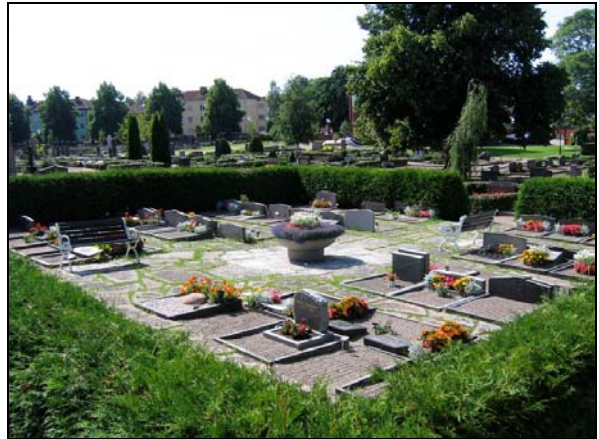
Den äldre urlunden i kvarter G är troligen anlagd på 1930-talet, av de äldsta gravvårdarna att döma. Urnlunden avgränsas av en vintergrön häck, gravvårdarna ligger utmed linjer med gångar av kalkstensplattor och i mitten finns en större kruka med blomsterplantering. Urnlunden ger med sina små grusgravar allmän ett intryck av vanliga familjegravkvarter fast i mindre skala.

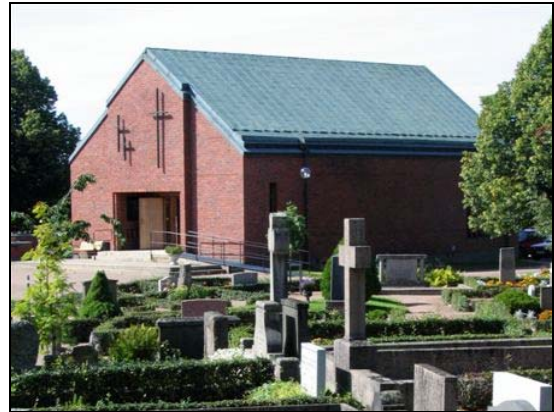
Kapellet uppfördes 1962 något nordväst om det gamla kapellet i nygotik från 1894. Det gamla kapellet revs kort därefter och från detta finns idag inga synliga spår på kyrkogården. Det nya kapellet ritades av arkitekt Kurt von Schmalensee vars ritningar sedan slutfördes av stadsarkitekt Börje Stigwall. Kapellet består av två enkla byggnadskroppar i vinkel med bärande väggar i rött tegel. Taket är lagt med kopparplåt och fasaderna är sparsamt artikulerade med fönsterslitsar, kors i metall och mönstermurning. I vinkeln finns en upphöjd stensatt plats med planteringar. Kapellet omfattas sedan 1990 av Kulturminneslagen.

S:t Lars kapell från 1962.

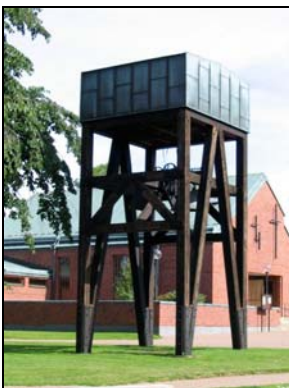
Klockstapel

Klockstapeln uppfördes 1966 efter ritningar av kapellets arkitekt, stadsarkitekt Börje Stigwall. Klockstapeln är öppen, uppförd med fyra hörnstolpar och snedsträvor i tjärat trä, och kröns av en kopparklädd överbyggnad.

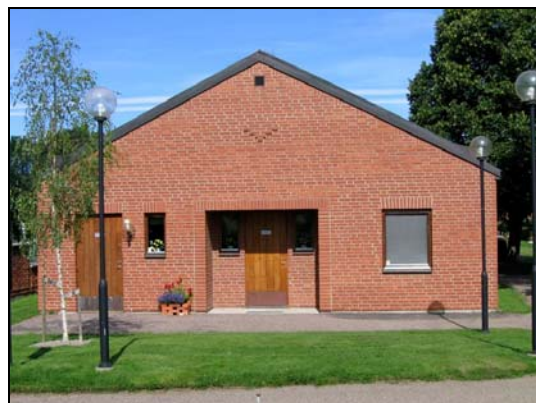
Expeditionsbyggnaden uppfördes 1996 efter ritningar av Lennart Karlsson. Byggnaden är uppförd av rött tegel i munkförband, huvudfasaden är förlagd till södra gaveln med en indragen entré och viss mönstermurning. Sadeltaket är lagt med kopparplåt, helfönster med laserade bågar, obefintlig sockel, raka rullskiftsvalv över fönster- och dörröppningar. Byggnaden ansluter i material och utförande till kapellet bredvid.

Expeditionsbyggnaden från 1996 ritad av Lennart Karlsson.
