Kulturhistorisk karaktärisering och bedömning

Hässleby kyrkogård

*Hässleby socken i Eksjö kommun
Jönköpings län, Linköpings stift*

JÖNKÖPINGS LÄNS MUSEUM
Byggnadsvårdsrapport 2006:103

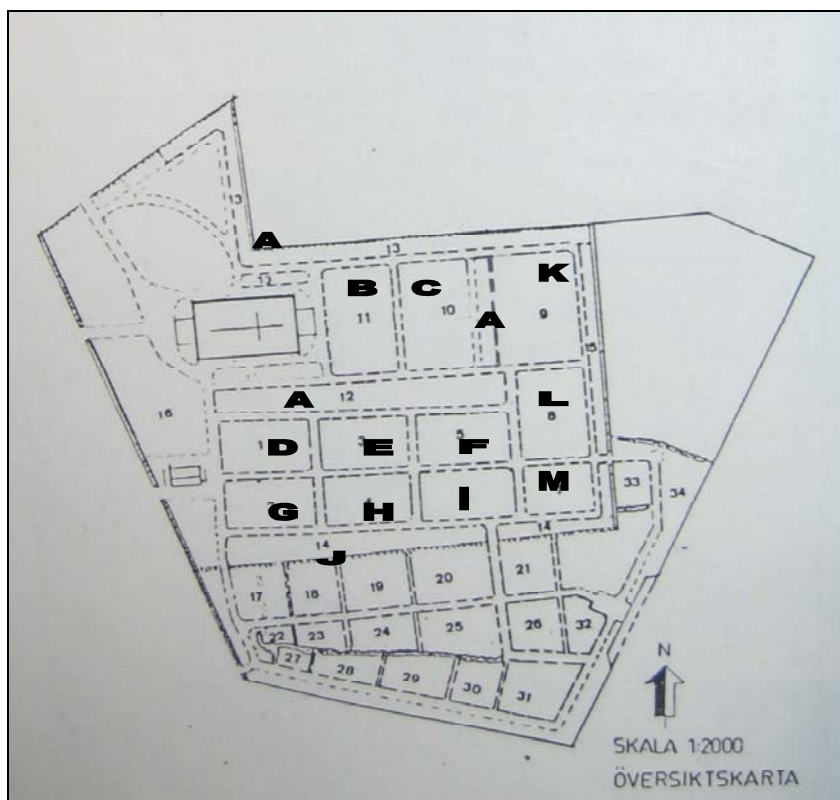
Aktuell gravkarta.

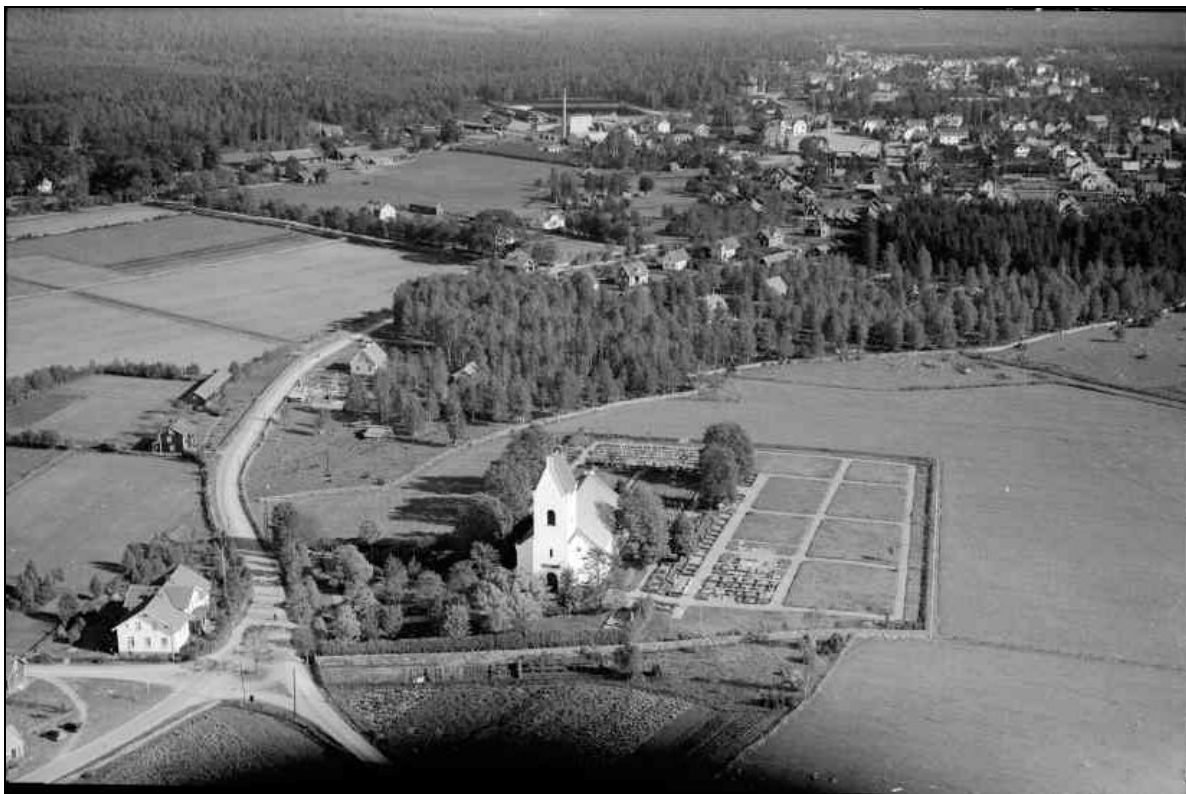
Flygfotografi, taget av Oscar Bladh 1934. På nya kyrkogården har kvarter D (1) och raden längs den gamla tagits i bruk, liksom längst bort i nordost den nya ytan för allmänna gravar. Väster om kyrkogården står skolan. ATA.

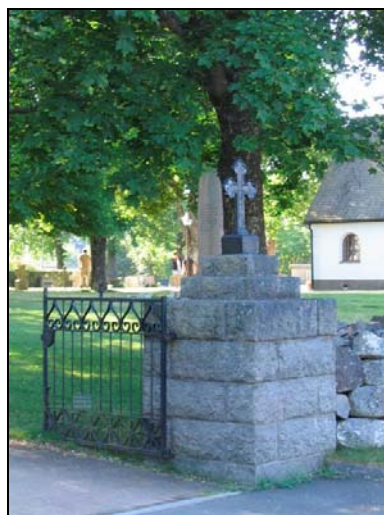
Västra ingångens utförande ansluter delvis till den ursprungliga norra.

Kyrkogården har tre ingångar, en i väster mitt för kyrkporten, en i nordväst mitt för f.d. skolan och en i östra delen av senaste utvidgningen. Den ursprungliga huvudingången är den norra. Denna har en smidd pargrind mellan finhuggna, fyrkantiga granitstolpar. Deras kanter är fasade och krönen försedda med ett hålkäl. Överst reser sig ett klöverbladskors i gjutjärn (det ena försvunnet). Hela arrangemanget stammar från omkring 1900. Den västra ingången från 1964 har en likartad grind mellan kraftiga, låga stolpar av fogade granitkvadrate. Stolparna är avtrappade upptill och kröns av samma kors som ovannämnda. Ingången i sydost är markerad genom en indragning av muren. I dess mitt hänger ett stramt grindpar i järn med spjälor och hjulkors. De fyrkantiga grindstolparna är av fogad, råbruten kalksten. På ömse sidor sitter små enkelgrindar av samma karaktär. I kyrkogårdens nordöstra hörn är en sentida trätappa.

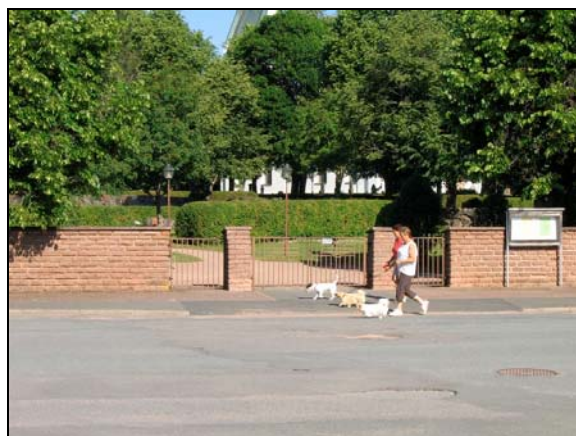
Ingången till nya kyrkogården från 1970-talet.

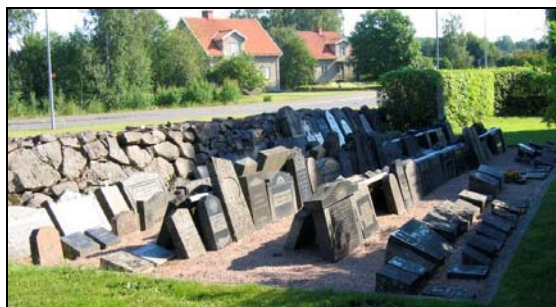
Borttagna vårdar samlade i kyrkogårdens norra hörn.

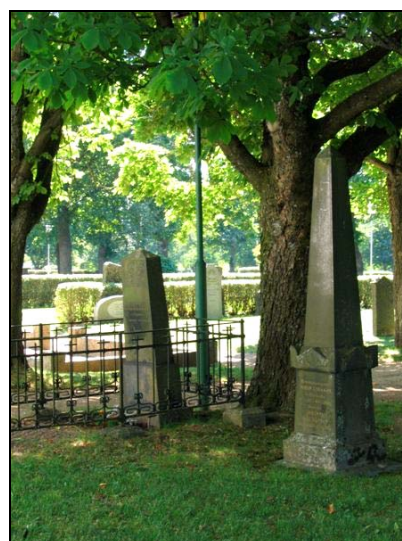
Ett par typiska obeliskformade vårdar från förra sekelskiftet, den vänstra med bevarad grusbädd och järnstaket.

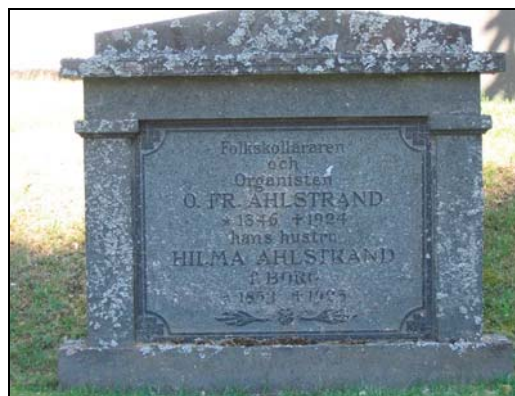
Klassiserande vård från 1924.

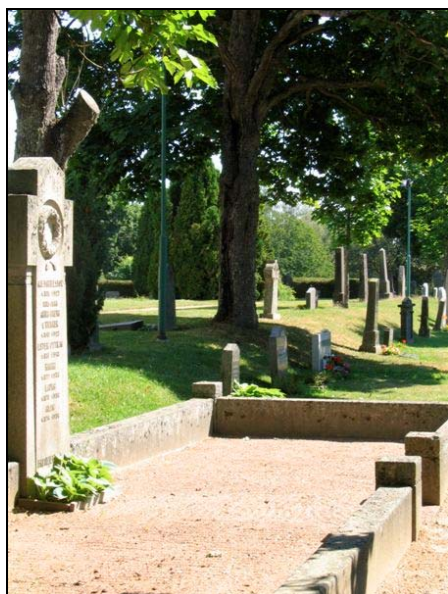
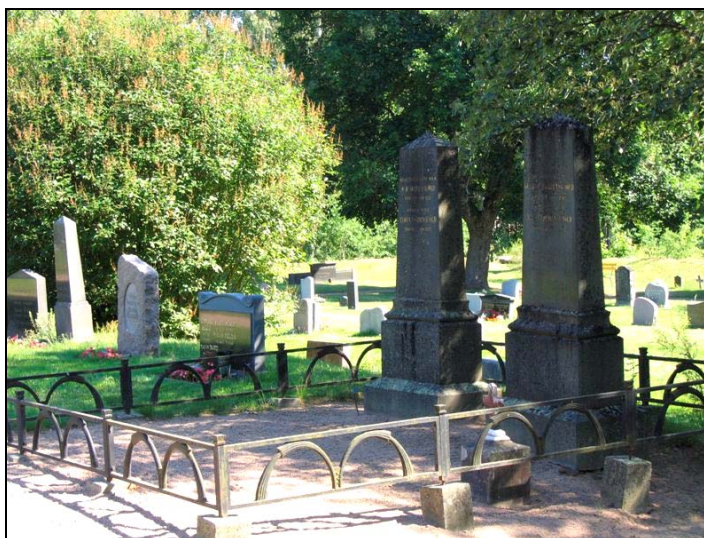
Två av kyrkogårdens mest påkostade gravar med bevarade grusbäddar. T.v. Danielssonska och ovan Nordenskjöldska.

Nordenskjöldska i sydöstra hörnet. Inom en kvadratisk grusbädd med lågt järnstaket reser sig två flata obelisker över överstelöjtnanten O H Nordenskjöld (död 1888) och översten Gustaf Nordenskjöld (död 1902) med makor. Nedanför dessa finns ett litet marmorkors över två barn. Kvarterets andra järnstaket tillhör hemmansägaren A P Svenssons grav från 1908. Järnstaketet kring brukspatronen C V Sjögrens och Ulla Hammarskölds granitkors från 1882 är borttaget i sen tid. Norra sidans enda bevarade stenram tillhör handlanden S A Petterssons familjegrav från 1908. Dess breda grusbädd omges av en välartikulerad cementram, vid vars kortsidor cypresser växer. Själva vården utgörs av en flat obelisk i polerad svart granit. I södra raden nedanför den gamla kyrkogårdens gräns finns fyra grusbäddar. Den västligaste är den mest påkostade på hela kyrkogården och tillhör A F Danielssons familjegrav. Ur en kraftfull ram i ljus granit reser sig en vård från 1927 i stram ungdom. Handlanden G E Carlgrens vård från 1925 omges av ett järnstaket. Resterande två grusbäddar är från 1930-talet och liksom sina vårdar av slipad svart granit. Den mest personliga vården är rest av församlingen 1891 till minne av J A Vangler, vilken ”offrade livet vid åsknedslag i kyrktornet”. I vårdens krön är en relief med stiliserade blixtrar. Särpräglad är även den altarliknande vården i grå granit över makarna Lindahl från 1913. Flera titlar finns på vårdarna. De vittnar om olika hantverk och befattningar: smedmästaren, apotekaren, kronojägaren, stationsinspektören, trumpetaren, nämndemannen, kyrkovärden, gjutmästaren, landsfiskalen samt folkskolläraren och organisten. Hemmansägaren är vanligaste titeln. Över komminister J P Ljung finns en liten vård av svart granit med polerad ungdomdekor, rest 1872 av ”barn och församlingsbor”. En annan intressant, likartad vård är rest över predikanten Fritiof Nilsson 1889, bördig från Hudiksvall. Av särskilt intresse är Hässleby sanatoriums gravplats. I dess mitt reser sig en närmast tre meter hög bautasten av röd granit med inhugget bibelord. I marken är fem öst-västliga rader av små granitluggare från åren 1909-86 över patienter. Dessa är enkla i utformningen. Ett undantag utgör marmorhällen över en officer i Frälsningsarmén.

vilket även gäller de tre järnstaketen, en numera ovanlig syn på våra kyrkogårdar. De många titlarna berättar om ortens kultur- och personhistoria. Vårdar äldre än 1930 eller med titlar skall man söka bevara på plats. Nytilskott kan accepteras i viss utsträckning, men skall i möjligaste mån ges ett utseende som harmonierar med befintliga vårdar. Sanatoriets gravplats är utgör ett viktigt historiskt dokument.

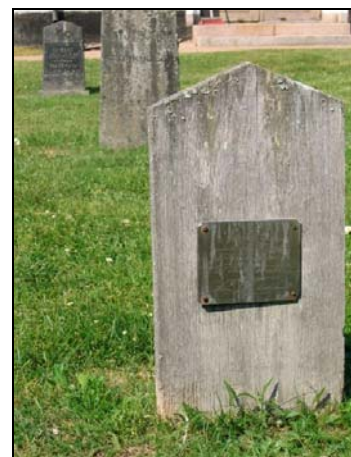
Den enda bevarade trävården.

Kvarteret består uteslutande av låga rektangulära granitvårdar från 1965-72. Ett flertal av dem är familjegravar. Ett fåtal bär titlar: inspektor, lantbrukare, hemmansägare, fabrikör, ingenjör. Endast en äldre vård finns kvar. Det är en liten vinkelbruten sten av polerad svart granit från 1930, rest över en hemmansägare. Typen påminner om allmänna linjens vårdar och skulle kunna indikera kvarterets äldre historia. Ett stort antal vårdar av samma typ från 1910-40-talen finns bevarade i norra hörnet av kyrkogården.

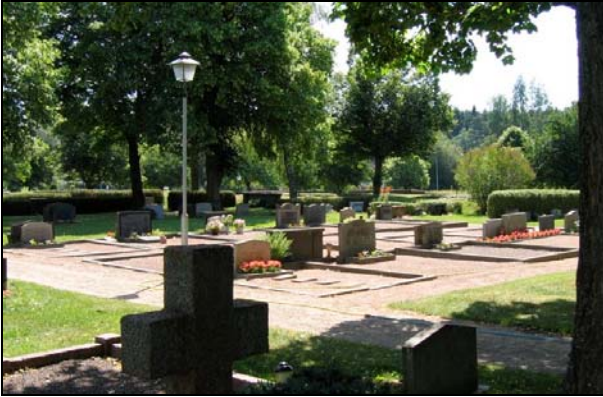
Bevarat grusvarter med familjegravar och stenramar.

Kvarteren i den södra utvidgningen har en enhetlig karaktär från främst perioden 1930-50. Det är en strikt symmetri som går igen i de strama låga vårdarna och deras klassiserande drag. Det rör sig om enskilda gravar som överlag haft grusbädd. Idag är endast ett fåtal grusbäddar bevarade, bl.a. en med påkostad inramning av kättingar. Det är av stor vikt att denna en gång så typiska företeelse får lov att finnas kvar. Det sammanhållna grusgravsområdet i kvarter H skulle exempelvis kunna sparas som museikvarter. Titlar på vårdar berättar om socknens lokal- och personhistoria, varför dessa vårdar bör bevaras, helst på plats. Nya vårdar får ej överskrida höjden på de befintliga.

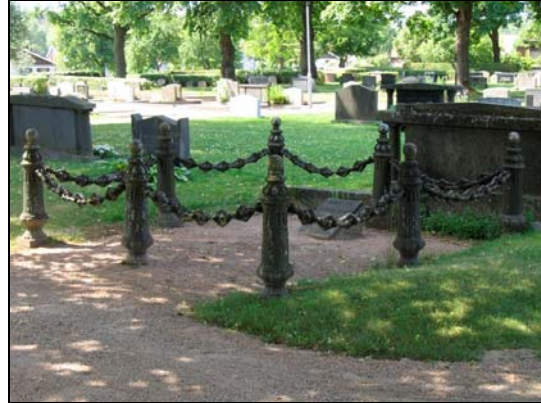
Fabrikör K Anderssons familjegrav med kättingar.

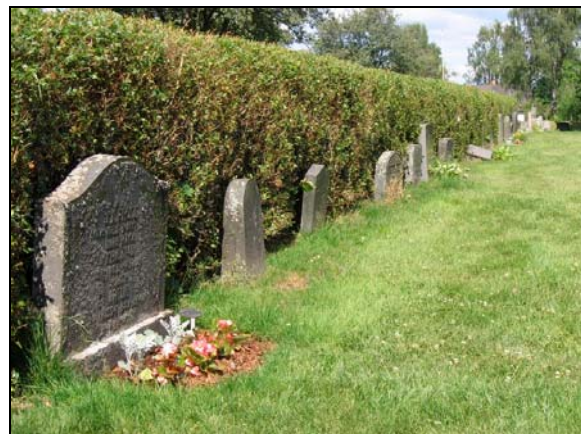
Allmänna linjen i kvarter L med vårdar från 1934-46.

en påtagligt uppblandad karaktär. Dock finns en välbevarad rad med barngravar vid muren. De få äldre vårdar som finns kvar i kvarter K bör få stå kvar för att ge ett historiskt djup åt kvarteret, likaså barngravarna. I L bör man sträva efter att bevara kvarteret i sin helhet med dess obrutna rader av allmänna linjen. Nyttillskott skall behandlas restriktivt och anpassas i format och material efter befintliga vårdar.

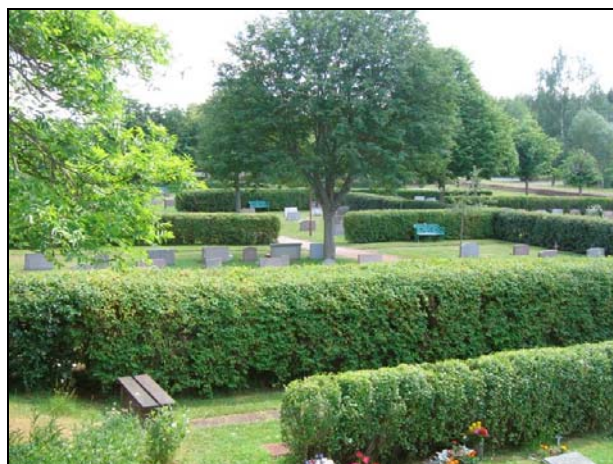
Kyrkogårdens senaste utvidgning speglar efterkrigstiden.

Nya kyrkogården är ett uttryck för efterkrigstidens strama kyrkogårdsideal med enhetlighet i vårdarnas utförande. Genom detta speglas såväl tanken på likhet inför Gud liksom folkhemmets jämlikhetsideal. Denna karaktär är vanligt förekommande på våra kyrkogårdar. Dess kulturhistoriska värde ligger framför allt i den övergripande uniformiteten, vilken man bör ha i åtanke vid brukandet. Minneslunden är ett uttryck för vår samtids förändrade gravseder.
