Kulturhistorisk karaktärisering och bedömning

Hults kyrkogård

*Hults socken i Eksjö kommun
Jönköpings län, Linköpings stift*

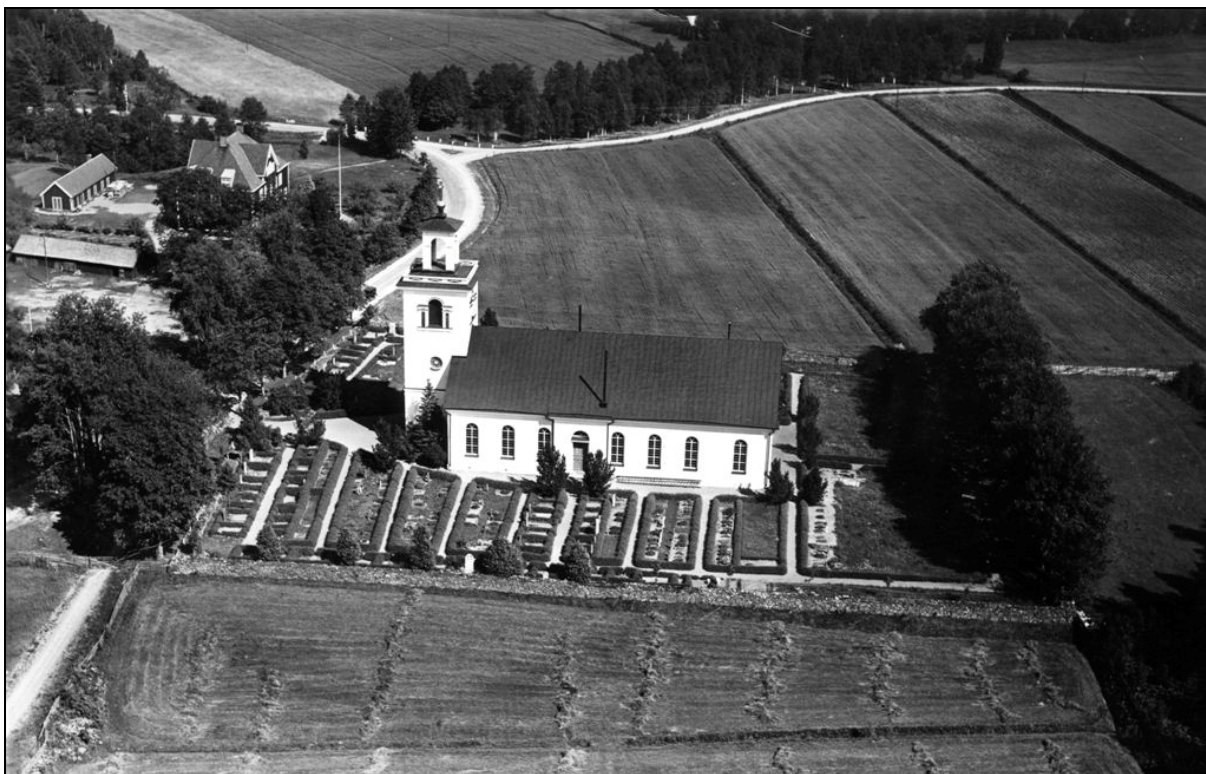
Hults kyrka och kyrkogård år 1936. Området söder om kyrkan var fortfarande till stora delar inte tagit i bruk, medan de västra och östra kvarteren var prydligt inramade med ligusterhäckar. JLM.

Ett flygfoto från 1930-talet bekräftar den beskrivna bilden i artikeln. Fotografiet visar den västra delen av kyrkogården med små kvarter för allmänna linjen inramade av ligusterhäckar och i söder finns två större kvarter som nästan är helt outnyttjade. Varje mindre kvarter omgärdas dessutom av grusgångar, varav flera idag har såtts igen med gräs.

På flygfotot är det nordvästra hörnet inte taget i anspråk, vilket det dock skulle göras senare på 1940-talet. 1948 uppförs ett bårhus efter ritningar av länsarkitekt Malte Erichs. Några andra säkra årtal för större händelser på kyrkogården saknas. Bårhuset uppfördes med ett tjärat spåntak, idag ligger istället ett koppertak.

Andra förändringar som vi kan se utifrån en jämförelse med flygfotot men som vi saknar bestämda årtal för är när den tidigare kvarters- och gångindelningen övergavs till förmån för den nuvarande som helt bygger på öppna kvarter med rygghäckar. Troligtvis har en sådan ändring skett under 1960-talet, kanske senare. Även de grusgravar och grusgångar som ännu fanns i stor utsträckning när flygfotot togs, är idag borta – något som troligen skett successivt i arbetsbesparande syfte.

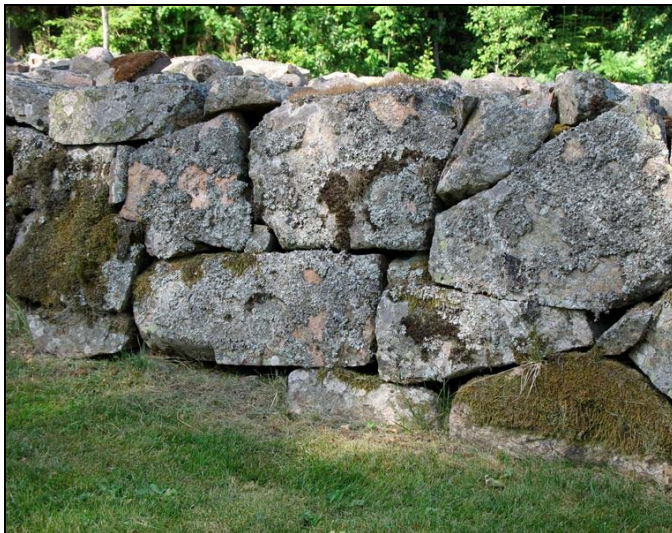
Kyrkogården omgärdas av enhetlig stenmur som troligen är samtida med kyrkan. Muren är kallmurad och består av tuktad granit och är ett föredömligt exempel på den stenhuggarskicklighet som fanns i socknen. Muren är jämnhög och jämbred och murad med väldigt smala fogar. På sina ställen har den troligen lagts om efter skador och kvaliteten på murningen skiljer sig där tydligt från övriga ursprungliga delar.

Del av östra muren.

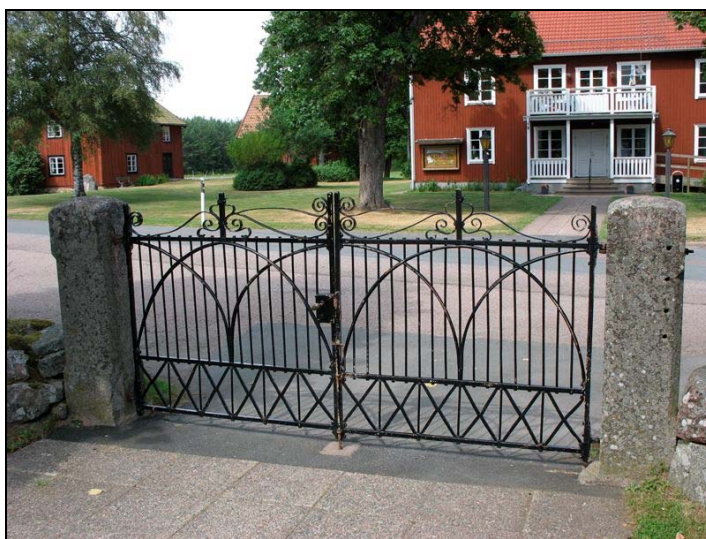
Kyrkogårdens huvudentré ligger i norr mitt emot kyrkans torn och port. Grindar och grindstolpar är senare än muren i sig, troligen från 1900-talets början. I söder finns även en öppning till redskapsboden utanför men den öppningen saknar grind.

Hults arind vid norra ingången.

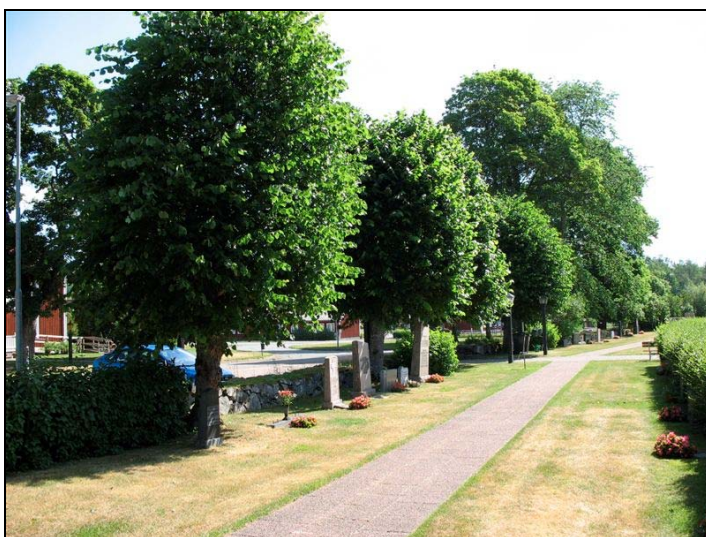
Längs norra muren finns en trädrad innanför kyrkogården med hamlade lindar och utanför större står ett antal träd av lönn samt en alm. Vid södra muren växer några större björkar och längs östra muren växer hagtorn varierat med rönn. Vid västra muren växer längst ner (södra delen) tre lindar. Gravraderna inne i kvarteren har rygghäckar av cotoneaster. I övrigt markeras entréerna på kyrkans långsidor av större björkar på ömse sidor.

Hamlad lind ger karaktär åt norra delen.

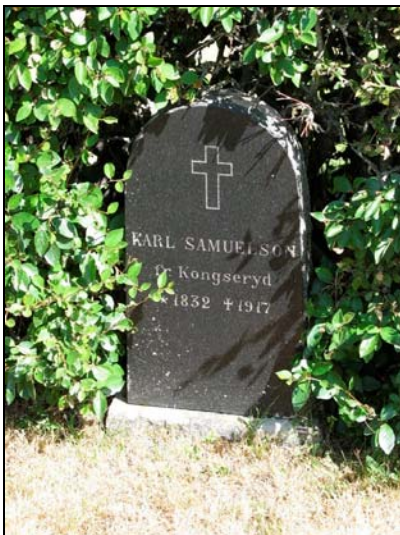
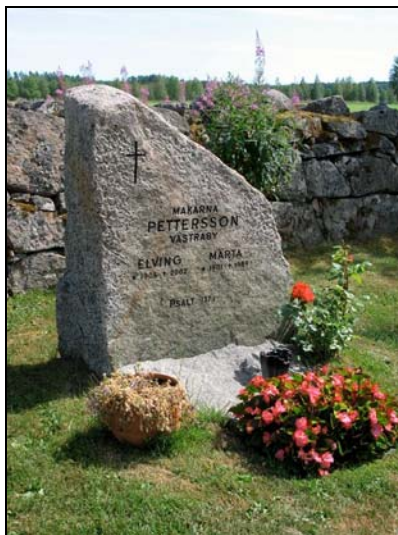
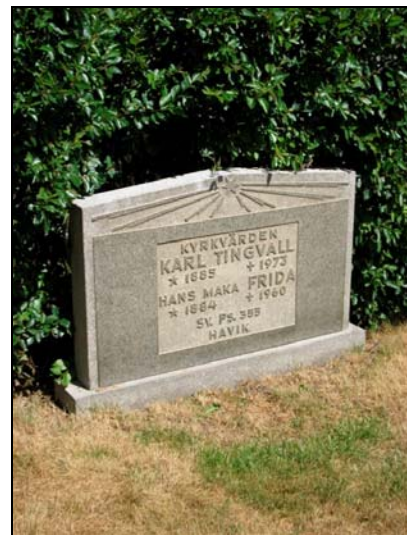
Gravvårdar på Hults kyrkogård kommer främst från 1900-talet och dess andra hälft. Uppdelningen mellan olika typer av vårdar är relativt tydlig, främst gäller det samlingen av allmänna linjens gravvårdar i kvarter C, efterkrigsvårdar i kvarter D samt äldre familjegravar längs med kyrkogårdsmuren i kvarter G. Genomgående har de allmänna kvarteren även haft familjegravar, men då endast placerade längs med de större gångarna. En ovanligt stor bredd och även originalitet när det gäller utformningen av vårdarna gör det extra spännande att gå runt på kyrkogården, speciellt längs med familjegravarna utmed kyrkogårdsmuren. Många av dessa har ett konstnärligt värde, men i detta sammanhang är det även viktigt att se värdet i den typiska gravvården från t ex 1900-talets andra hälft eller bland de allmännas gravar, så som de framträder i kvarter C och D. Gravvårdar kan berätta om yrken som präglat socknen och om gårds- och ortnamn som försvunnit. De berättar även om stilideal, om religiösa och ickereligiösa symboler, om skiftande önskemål om hur man velat bli ihågkommen. En grav som speciellt förtjänar att nämnas är författaren Albert Engströms gravvård med skulpterad byst i grå granit.

Olika typer av gravvårdar som är vanliga på Hults kyrkogård.

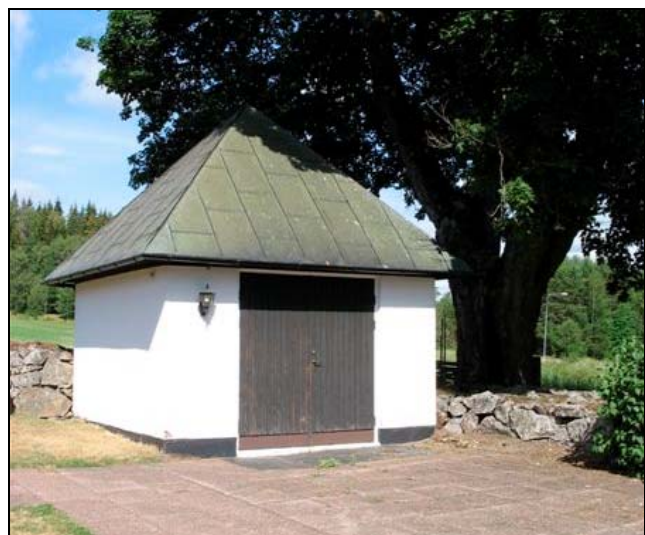
I nordvästra hörnet ligger ett bårhus som uppfördes vid 1940-talets slut. Ritningarna från 1948 är signerade av länsarkitekt Malte Erichs. Byggnaden är enkelt utformad med en kvadratisk plan, vita slätputsade fasader på en låg sockel som är klädd med skiffer. Även markplattan framför porten är av skiffer. Taket lär ursprungligen ha varit spåntäckt, men idag är det ett skivlagt och falsat kopparplåtstak.

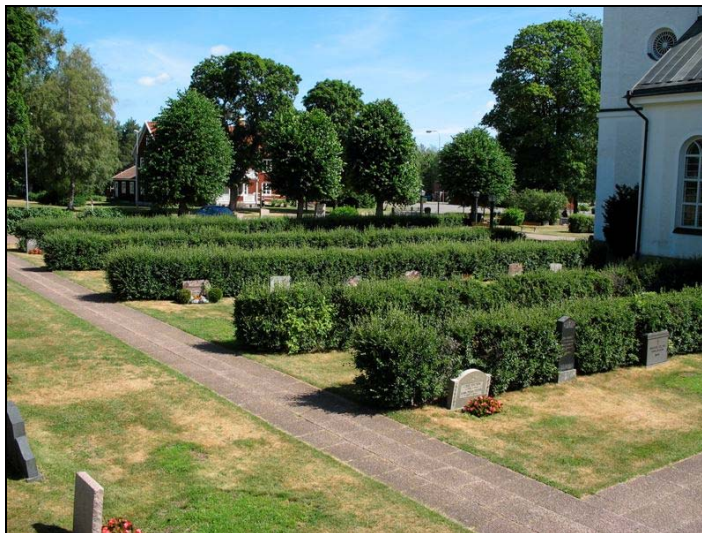
Område A sett från söder. Välklippta rygghäckar ger en tydlig karaktär åt kvarteren.

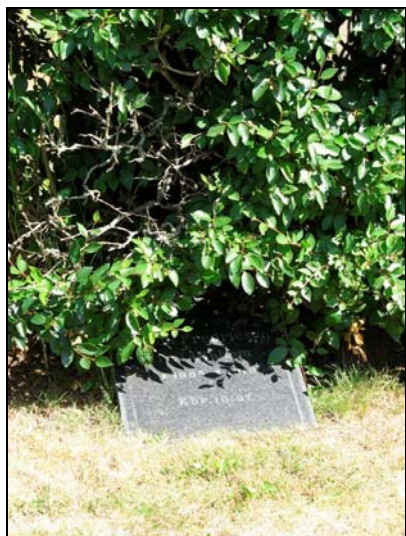
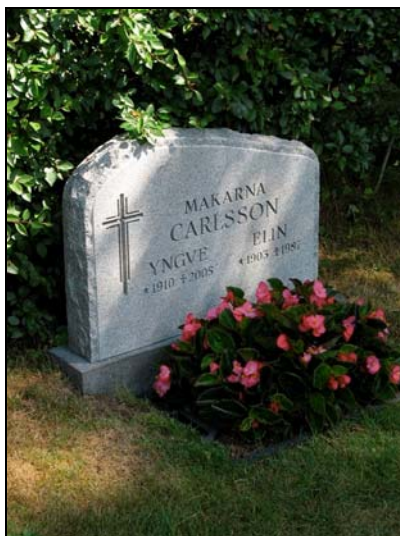
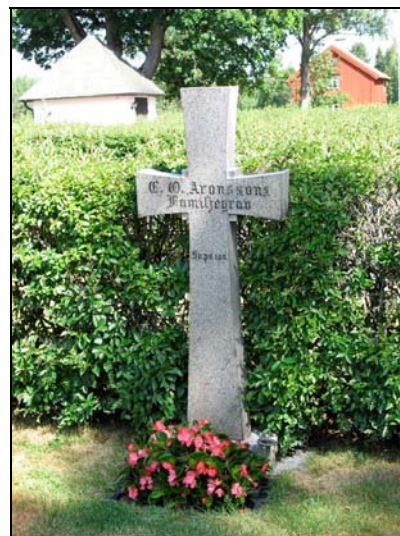
Typiska gravvårdar i kvarter A och F; små vårdar från allmänna linjen dominerade vid 1900-talets början och försvinner idag nästan under rygghäckarna, familjegravvård från 1900-talets andra hälft har ersatt de allmänna vårdarna. Kvar i kvarterets utkanter finns de större och mer monumentala gravvårdarna som skapar en effektiv inramning.

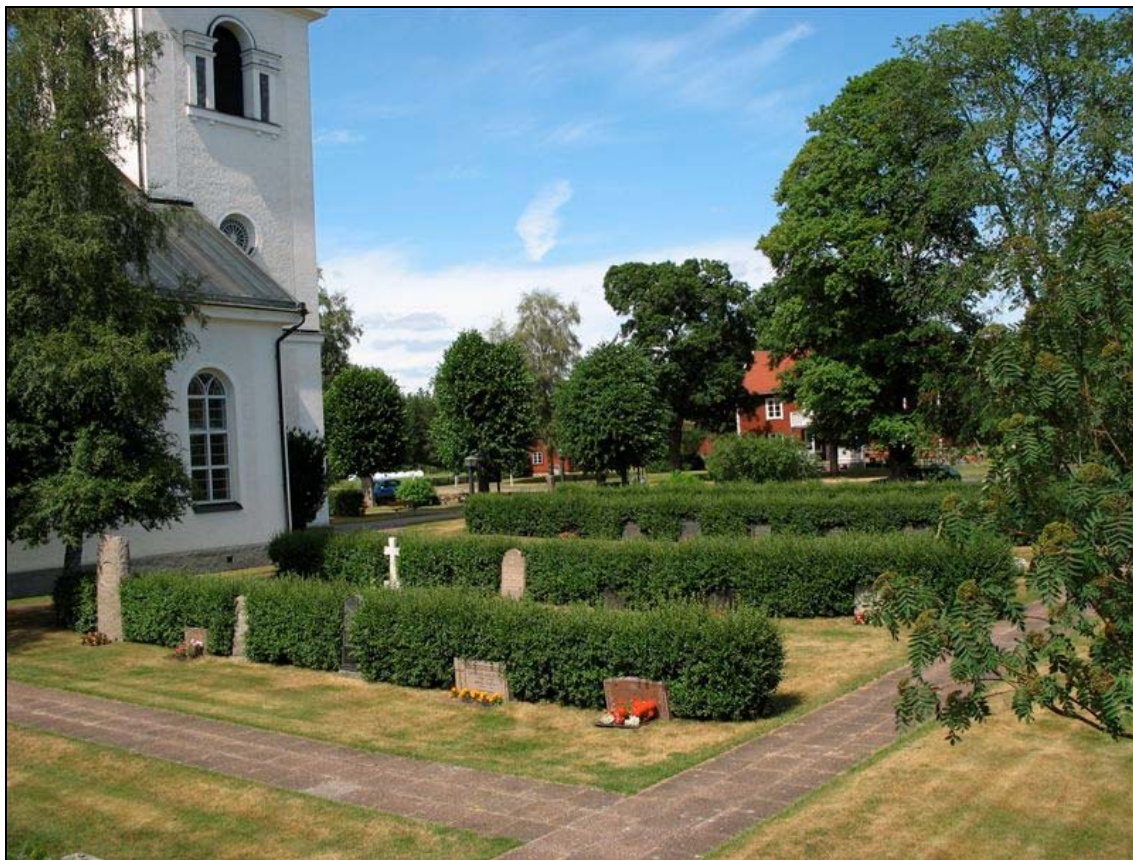
Kvarter F sett från sydost. I förgrunden syns raden som flankerar gången till kyrkans östra ingång.

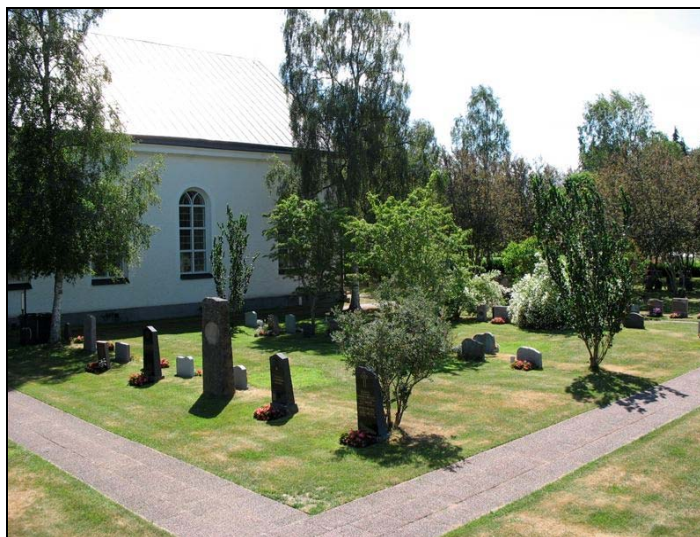
Kvarter B ligger direkt söder om kvarter A och sträcker sig från kyrkans långsideentré ner till koret. Kvarteret utmärker sig genom en blandad vegetation i form av träd och buskar men saknar rygghäckar. Även i detta kvarter har gravvårdar i kvarterets ytterkant närmast gången till kyrkans västra långsideentré varit större och pampigare än de som placerats inne i kvarteret.

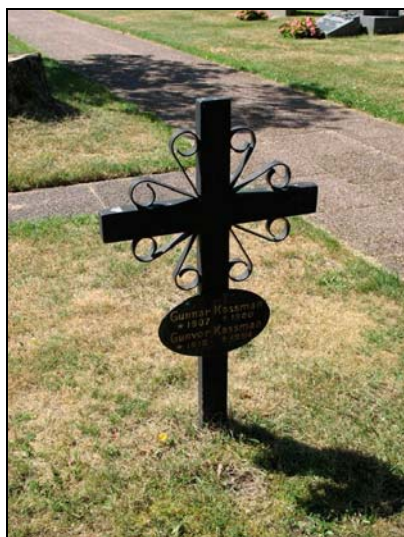
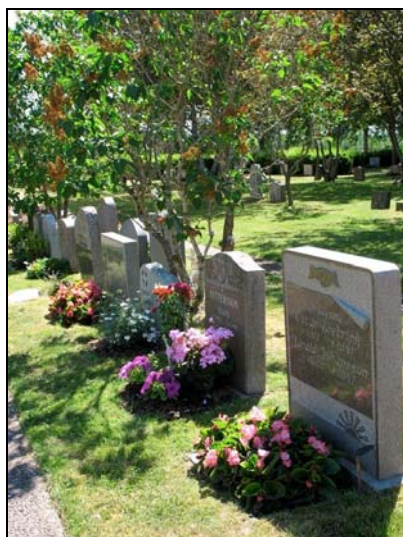
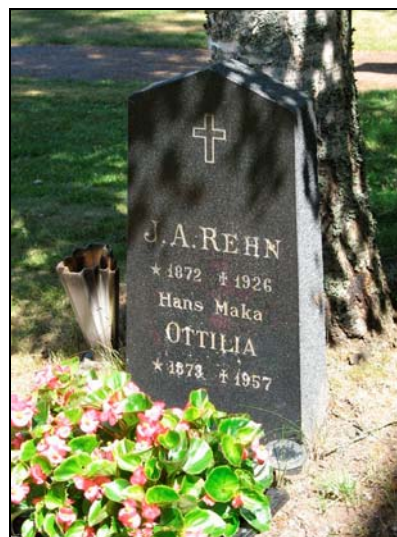
Några av gravvårdarna i kvarter B; ett modernt gjutjärnskors, urngravar från 1980-talet och framåt samt en äldre vård från allmänna linjen som senare blivit familjegrav.

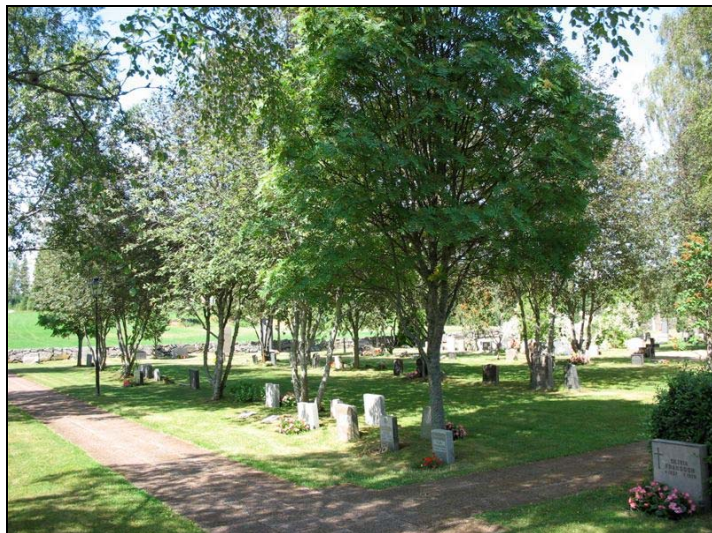
Kvarteret ligger längst ner i sydvästra hörnet på kyrkogården, det är ett öppet kvarter med rönnar planterade i kvarterets hörn och häggträd i raderna. Gravvårdarna står rygg mot rygg utan några rygghäckar emellan.

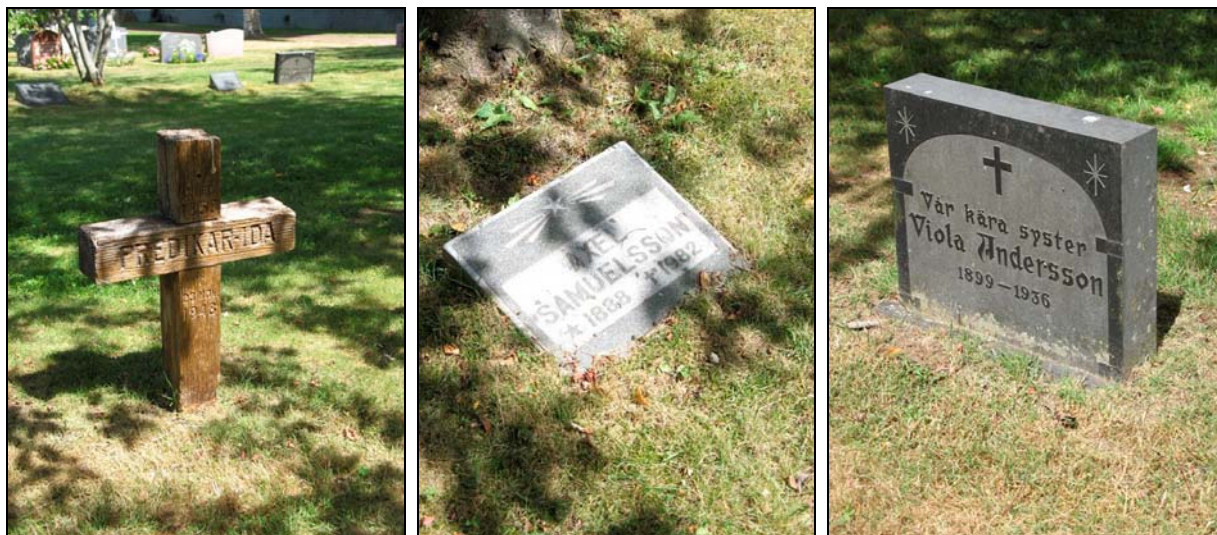
Kyrkogårdens enda träkors står i kvarter C, rest 1948 över "Predikar-Ida". De övriga vårdarna är huvudsakligen från allmänna linjen från 1930-tal till 1970-tal.

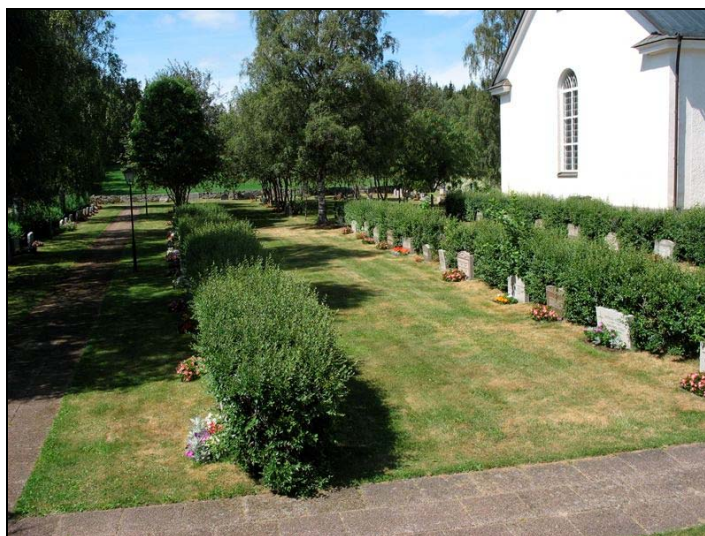
Gravvårdarna är enhetliga och moderna familjevårdar, och omfattar gravar från 1957 till 1980. Alla vårdar är tidstypiska med enkla konturer och låga och breda proportioner. Kvarteret innehåller förhållandevis många titlar trots att de flesta gravar är från en tid då man inte brukade sätta ut titlar på gravvårdarna. Genom titlarna speglas ändå verksamheten i Hult med yrken som vävmästare, verkmästare, metallduksvävare, handelsresande, smedmästare, hemmansägare och kyrkvärd.

Kvarter D är det mest enhetliga kvarteret på kyrkogården och speglar ett typiskt och modernistiskt gravkvarter från tiden 1950-1980. Tiden – och kvarteret – präglas av likvärdiga och enhetliga gravvårdar av sten i låga och breda proportioner. Vid ändringar och kompletteringar i gravraderna bör man ta hänsyn till att det är så pass enhetligt och anpassa nya vårdar efter de befintliga. Vårdarna är i och för sig välrepresenterade även på andra ställen på kyrkogården och på andra kyrkogårdar i länet men är här ovanligt väl samlat. Enskilda vårdar har även kulturhistoriska värden genom förekomst av främst titlar som bland annat speglar Hults industriella historia.

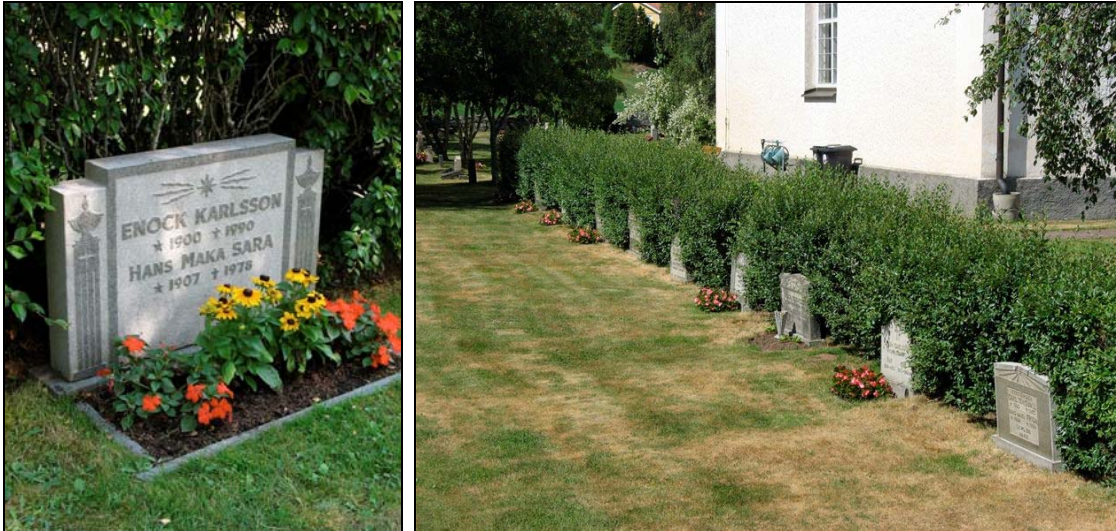
En bevarad trävård från 1851 tillhör en av kyrkogårdens mest särpräglade gravvårdar, likaså järnkorsen. I övrigt präglas området av familjegravar i sten av tidstypiskt utseende från 1900-talets andra hälft.

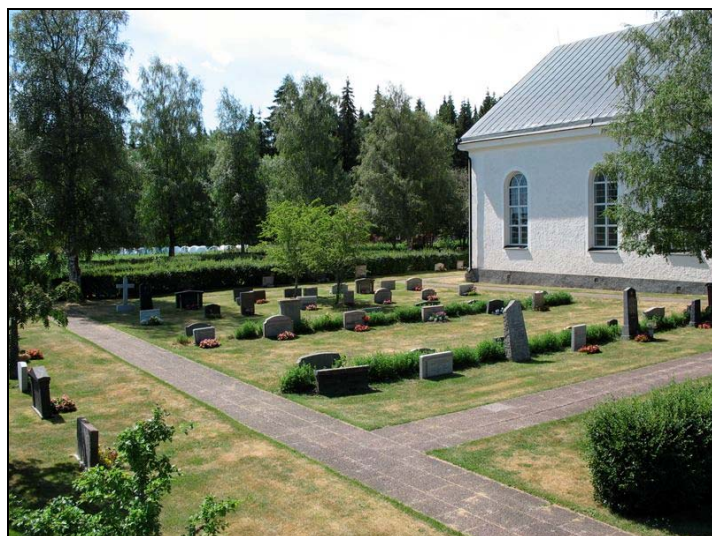
Kvarter E ligger utmed kyrkans östra långsida och är ett relativt blandat kvarter. Två av raderna har rygghäckar (de två nordligaste) medan övriga saknar rygghäckar. På samma sätt som andra kvarter markeras de rader som ligger närmast större gångar med större gravvårdar och större träd.

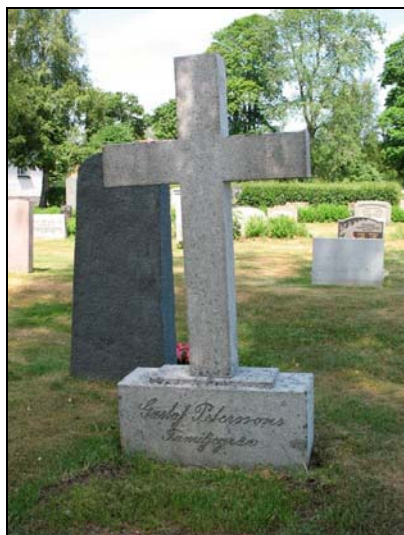
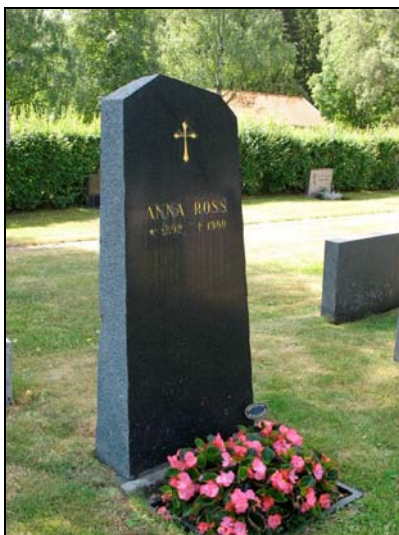
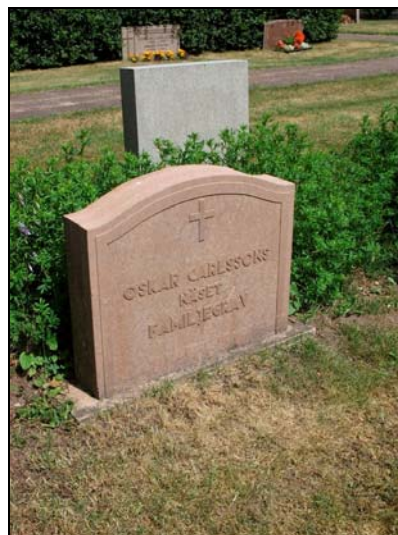
Gravarna i kvarter E är huvudsakligen tillkomna under 1900-talets mitt; 1950- och 60-tal. Dessa är tidstypiskt måttfulla i storlek, har låga och breda proportioner, samt har få och anspråkslösa utsmyckningar. De som sticker ut bland dessa är vissa äldre vårdar som står placerade längs med gången till kyrkan. En del titlar förekommer och speglar en del av den verksamhet som har funnits i socknen under senaste århundradet; lantbrukaren, banvakten (två stycken), kyrkovärd, hemmansägare, och sågare.

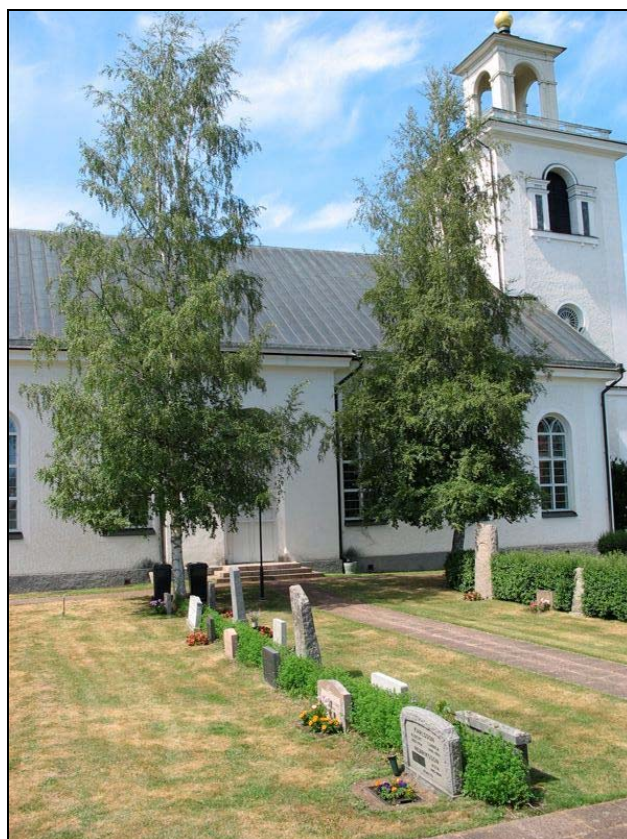
Kvarter E ligger öster om kyrkan vid den långsidans entré. Utmed gången till entrén har de större familjegravarna placerats. För att markera kyrkans entré på långsidan har två björkar planterats som flankerar ingången.

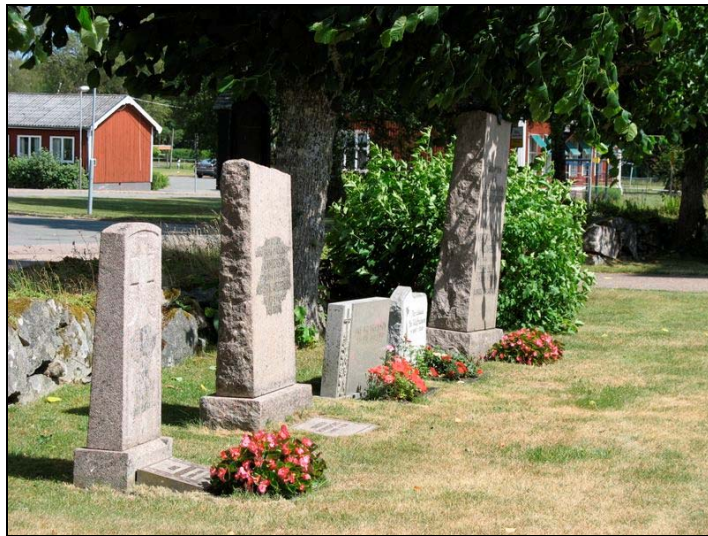
Kvarter F omfattar alla gravar utmed kyrkogårdsmuren i samtliga väderstreck. Till skillnad från övriga gravar på kyrkogården som är orienterade i nord-sydlig riktning är dessa orienterade utifrån kyrkogårdsmuren. Som man kan förvänta sig är de flesta gravar större och mer påkostade än i kyrkogårdens inre kvarter. Häckomgärdningar och grusbäddar saknas på samma sätt som på övriga kyrkogården.

Gravvårdarna längs med kyrkogårdens mur hör till kyrkogårdens största och mest påkostade. Längs den södra muren är dock vårdarna mindre och är där i de flesta fall av samma storlek som i de övriga kvarteren. Den typiska vårderna är dock hög, står på en sockel och är konstnärligt påkostad vad gäller utsmyckningar och utformning. Andra lägre vårdar kan tidigare ha uttryckt sin monumentalitet genom en större grusbädd med häckomgärdning, som idag är borta och ersatt med gräs.

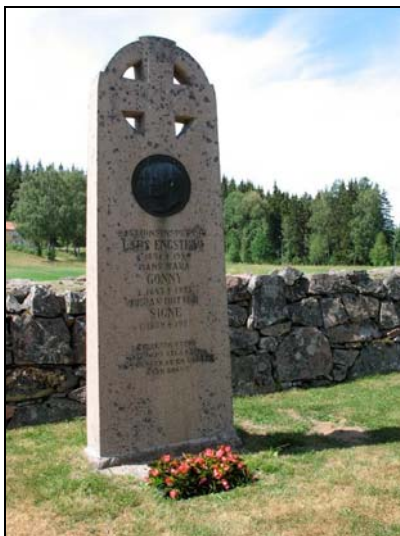
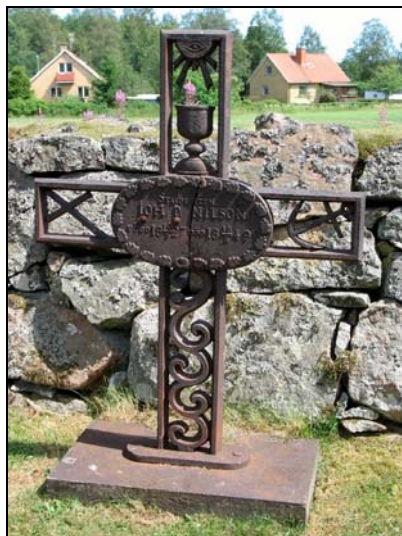
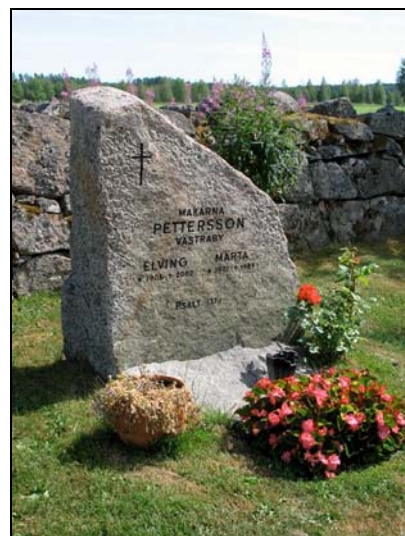
Gravvårdarna längs med kyrkogårdsmuren var tidigare huvudsakligen till för familjegravar och än idag präglas området av större och mer iögonfallande vårdar.

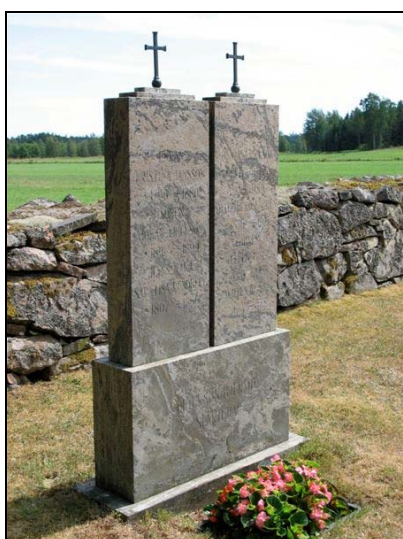
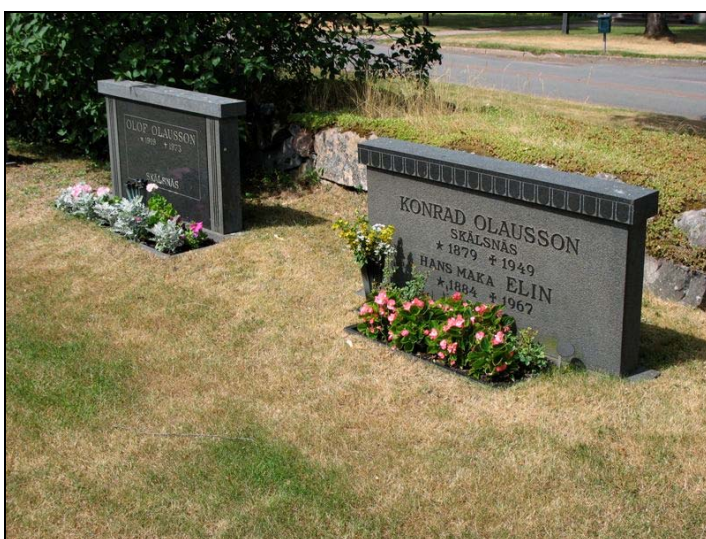
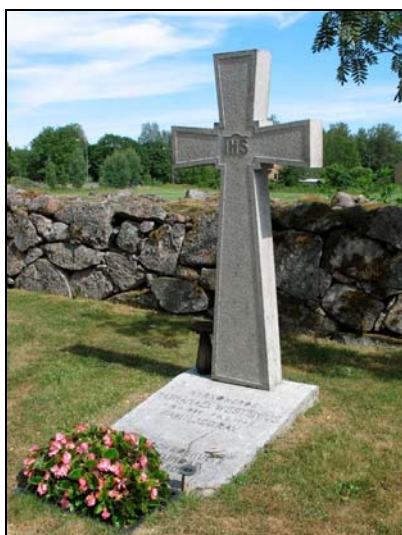
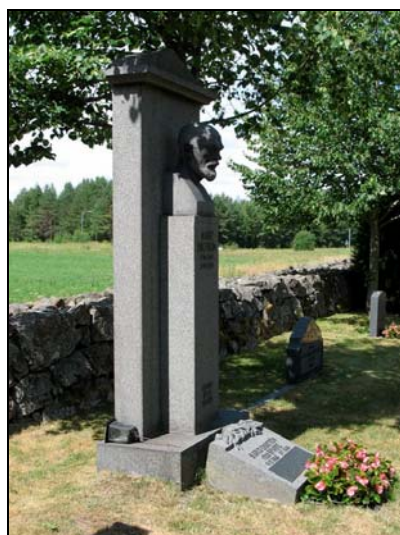
Längs med kyrkogårdsmuren finns många monumentala och säregt utformade gravvårdar. Inte minst Albert Engströms gravvård med skulpterad byst. Längs södra sidan finns även många vanliga och moderna familjgravvårdar.
