Kulturhistorisk karakterisering och bedömning

Norra Solberga gamla kyrka

*Norra Solberga socken i Nässjö kommun
Jönköpings län, Linköpings stift*

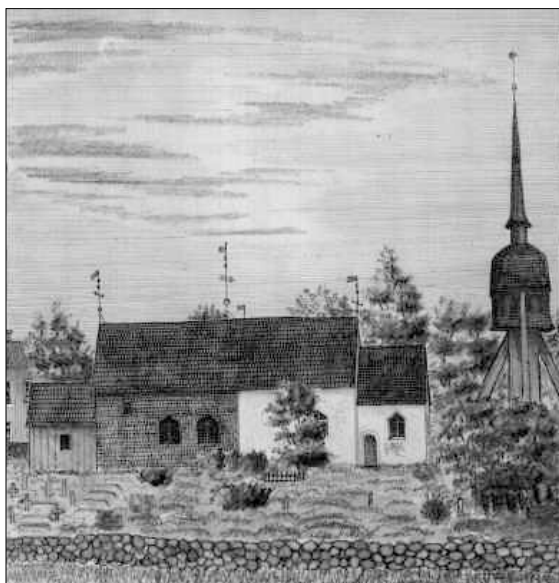
Teckning av kyrkan omkring 1800-talets mitt, ur *Ihrfors Smolandia sacra* ATA

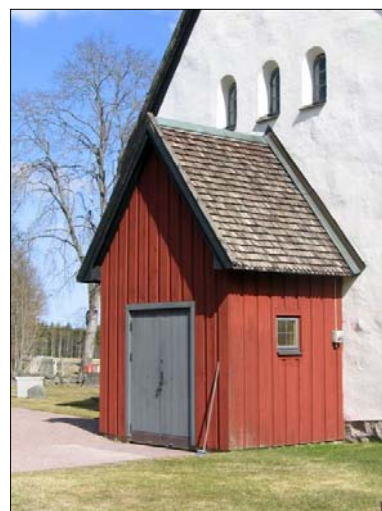
Vapenhuset från 1971 på den rekonstruerade västra väggen.

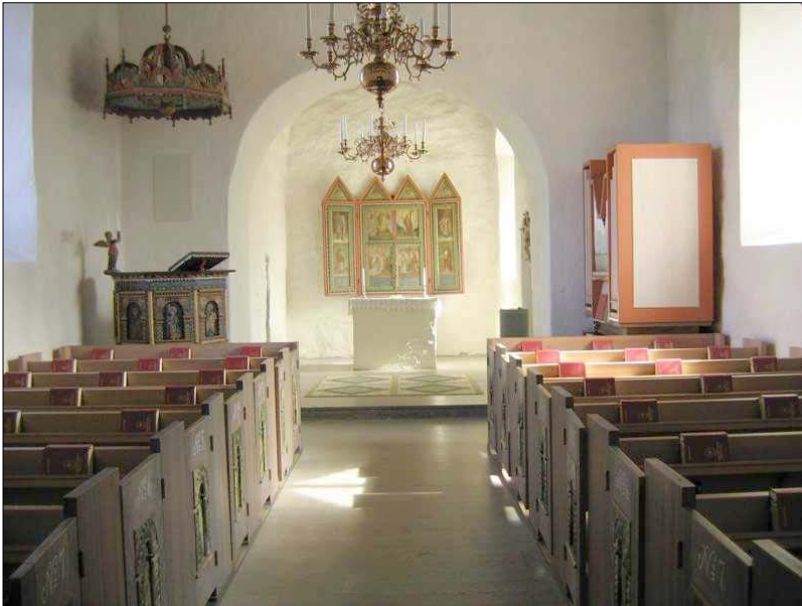
Långhus och kor, med altarskåpet från 1600-talet i fonden. Kyrkan har en tydligt medeltida rumslighet, men även en spartansk, modern karaktär.

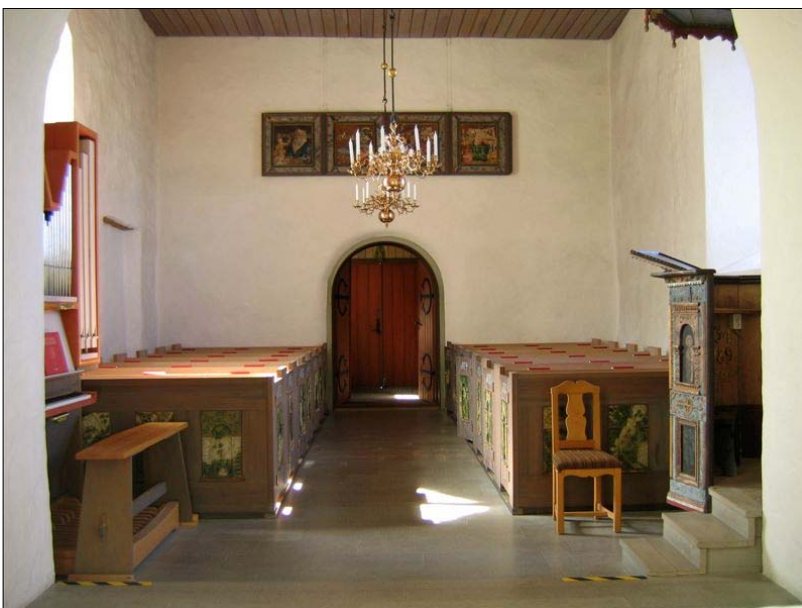
Västra väggen är en fri men trovärdig rekonstruktion från 1902 då långhuset i trä revs. Över ingången hänger paneler från läktarbröstningar målade av Nils Ahlstrand.

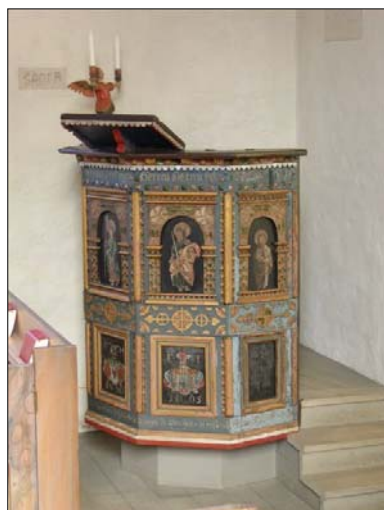
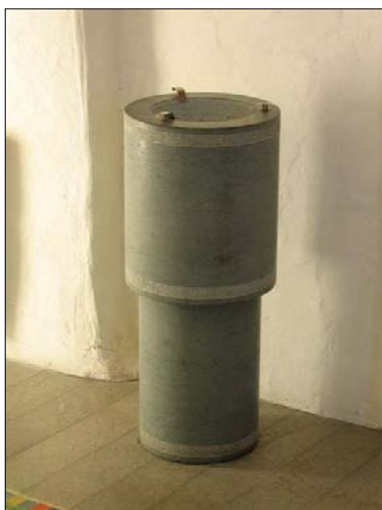
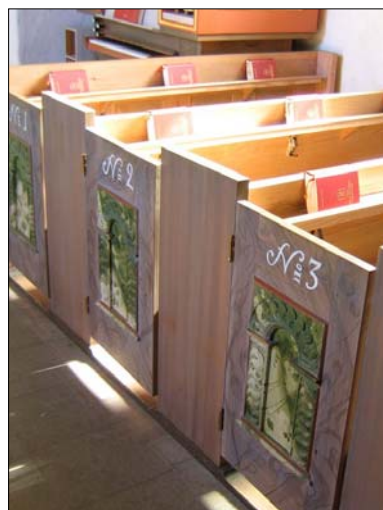
Predikstol i barockstil från 1661, modern dopfunt från 1971 i kalksten och bänkkvarter också ifrån 1971 med bevarade dörrspeglar från den äldre inredningen.

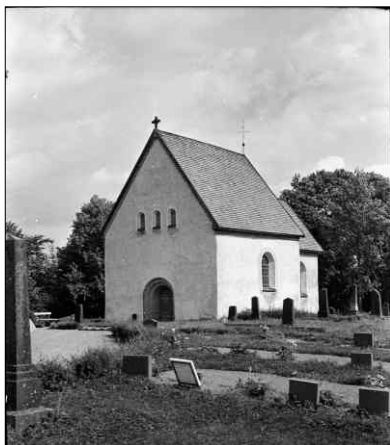
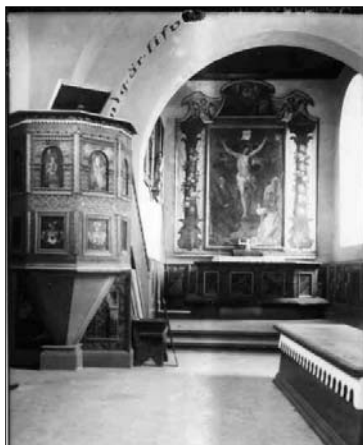
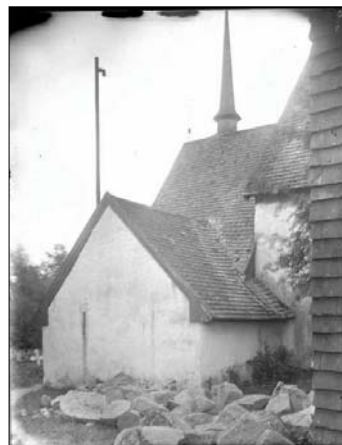
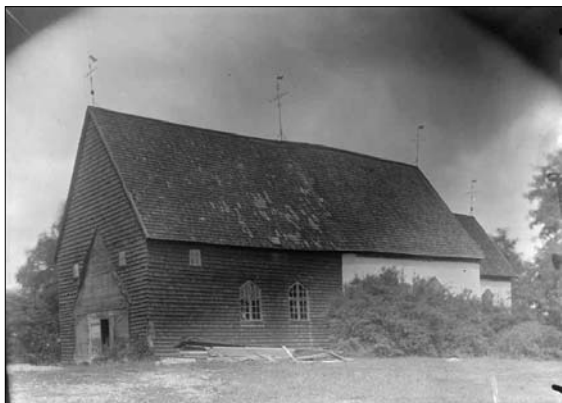
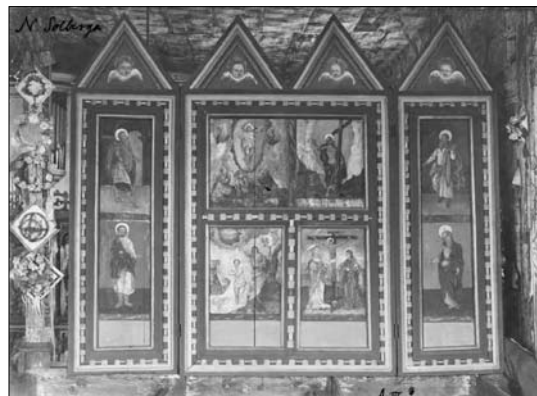
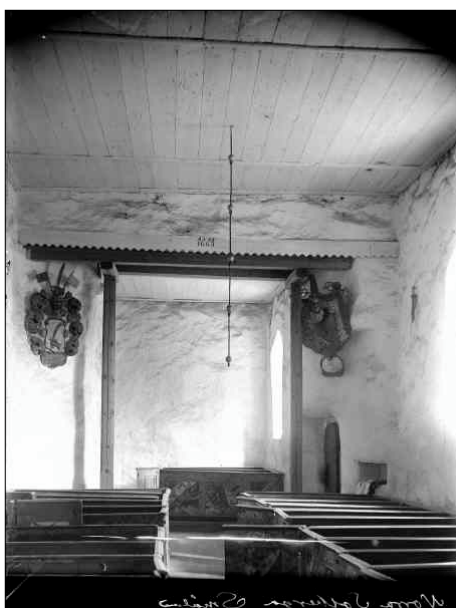
Äldre foton från ATA. Överst från vänster till höger: gamla kyrkan fotograferad någon gång före 1971, Interiörbild från 1921 (foto Tord O:son Nordberg) och bild av sakristian före 1902 (spiran hör till klockstapeln sydost om kyrkan). Andra raden till vänster: Exteriör med västra utbyggnaden av långhuset från 1663. Till höger: Bild av altarskåpet som även har fångat takmåleri i norra tvärskeppet i bakgrunden och dekorationsmålning i fönstersmyg till höger. Nederst till vänster: interiörbild av koret före 1902 och till höger bild av kyrkomiljön med klockstapeln som nu står i stadsparken i Jönköping.
