Norra Solberga kyrkogård

Kulturhistorisk gravinventering och
förslag till bevarandeplan

*Norra Solberga socken i Nässjö kommun,
Jönköpings län, Linköpings stift*

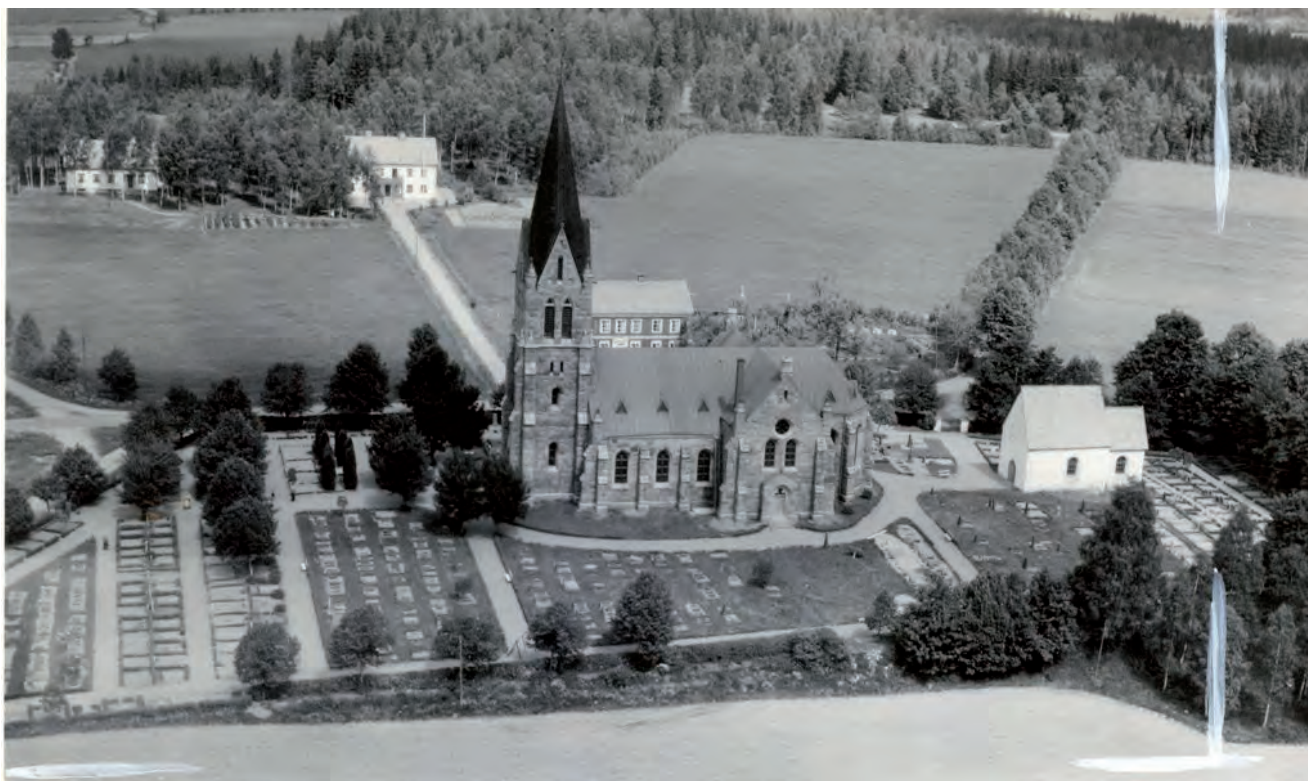
Denna flygbild från slutet av 1940-talet visar kyrkomiljön med tydliga kontraster mellan områden för köpegravar, vilka omgärdas av låga häckar, och områdena för allmänna linjen som är gräsbeväxta. Här ses också hur man nyligen tagit i anspråk kyrkogårdens östligaste del längst till höger, dvs den medeltida kyrkogården öster om den riktigt gamla kyrkobyggnaden.

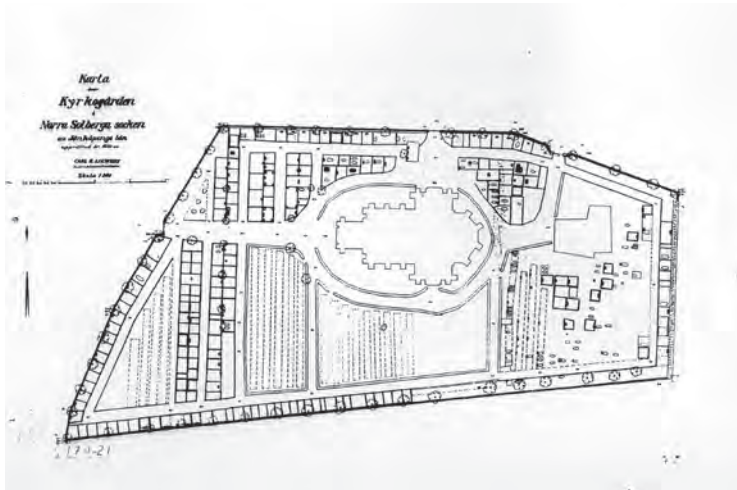
Kyrkogården 1939 innan utvidgningen västerut. Utmed den västra kyrkogårdsmuren gick den gamla vägen. Bilden visar också att den medeltida kyrkogårdsdelen knappast användes vid denna tid.

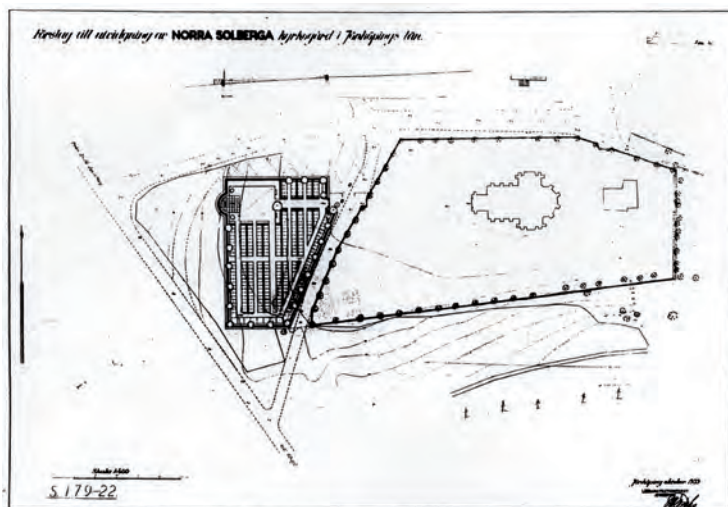
Denna ritning visar utvidgningsförslaget 1939. Det hade tagits fram av Länsarkitektkontoret genom Malte Erichs.

När vidstående flygfoto (sid. 12) togs, omkring 1945–47, hade man ännu inte förverkligat de planer som länsarkitekt Malte Erichs 1939 hade tagit fram gällande en utvidgning mot väster. Denna utvidgning kom till stånd först 1947 och omfattade en helt ny del

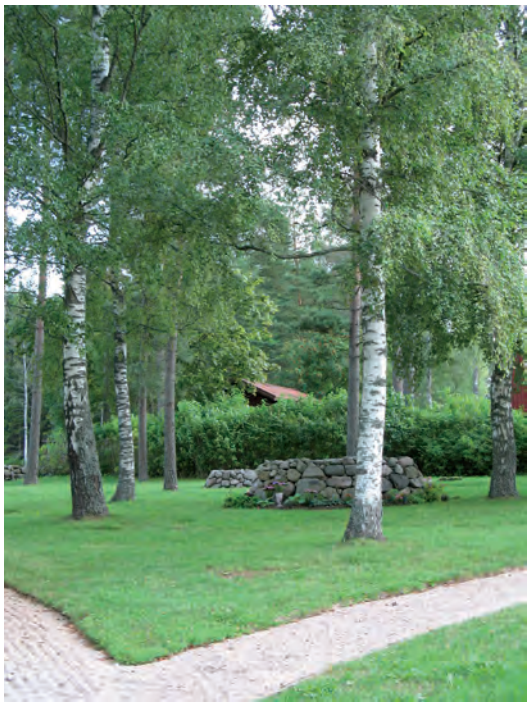
Parti av den nya kyrkogården som anlades 1982. Stenrö-sena fungerar som askgravplatser. Foto Jonas Haas 2006.

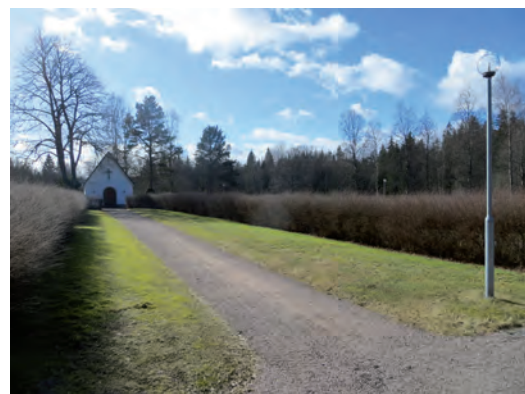
Grusgången fram till gravkapellet från 1963.

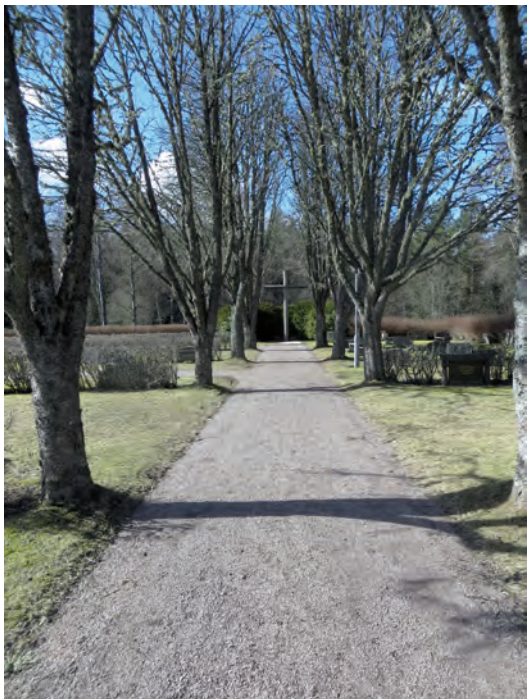
Grusgången mot det stora korset på den del som utvidgades 1947.

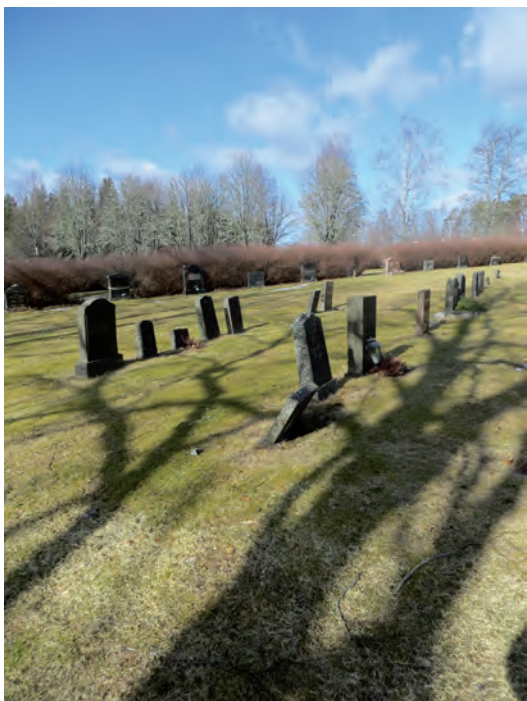
Kyrkogården omfattar två mer sammanhållna kvarter med gravar inom allmänna linjen. Bilden visar gravar inom kvarter S.

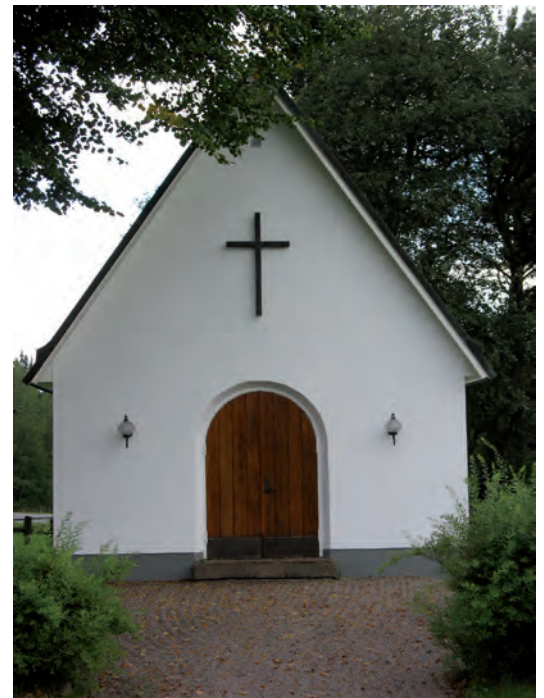
Gravkapellet från 1963.

Ett gravkapell uppfördes 1963 i kanten mellan västra utvidgningen och gamla kyrkogården. Kapellet har putsade vita fasader och vilar på en gråmålad slät sockel. Taket är ett högre sadeltak som är täckt med falsad kopparplåt. Huvudfasaden mot norr är enkel och artikuleras av ett enkelt kors över en rundbågad portal. Kapellet ligger i suterräng och på baksidan finns en enkel dörr till källarplanet.

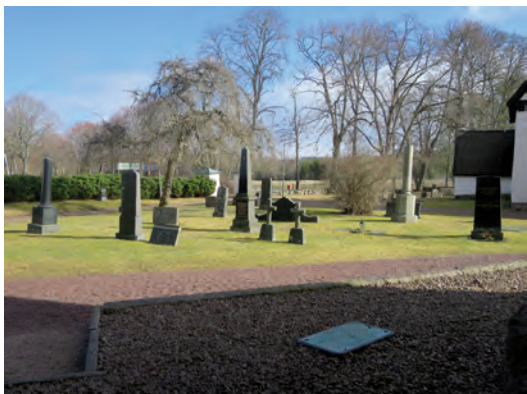
Översikt över kvarteret A.

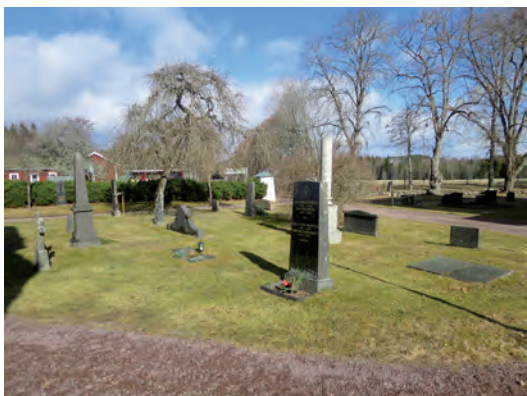
Översikt över kvarteret A.

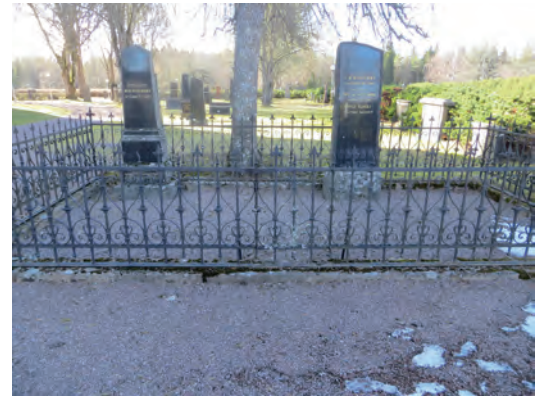
En stor gravplats norr om kyrkan inom kvarteret D. Här vilar bland annat bruksägaren August Kullberg som grundade Annebergs fabriker.

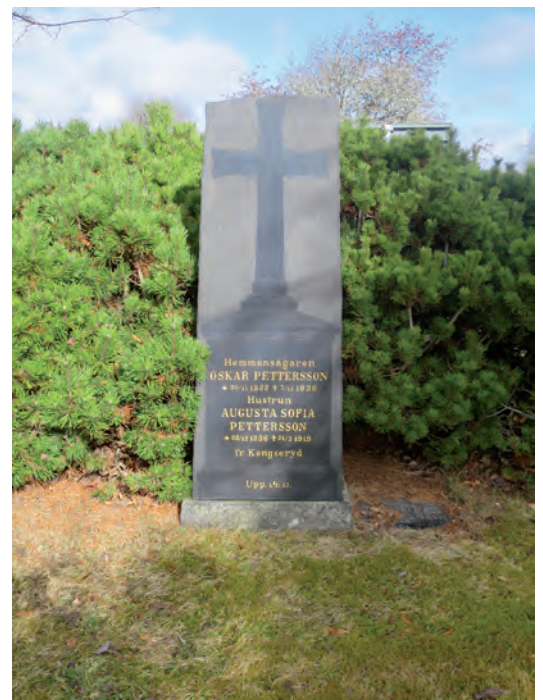
Denna gravvård i kvarteret C är rest över hemmansägaren Oskar Petterson och hans hustru Augusta Sofia.

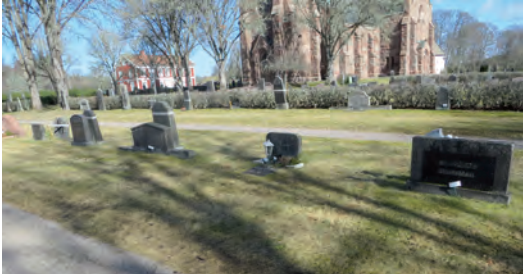
Översikt över kvarter E.

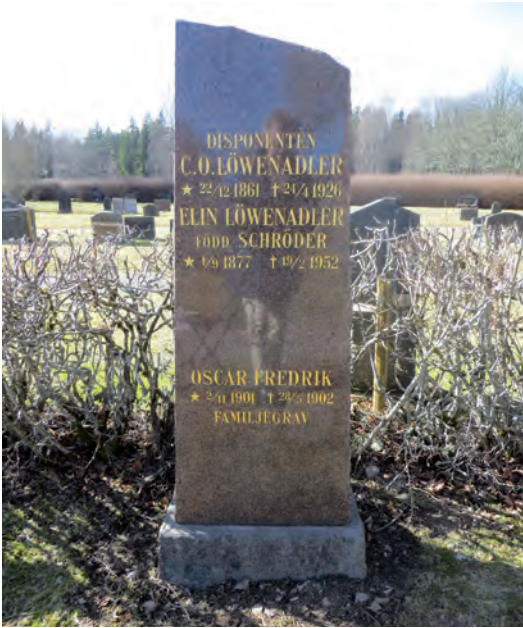
Värden efter bland annat disponenten vid tändstickfabriken i Anneberg Carl Oscar Löwenadler är storslagen och har ett person- och lokalhistoriskt intresse. Skådespelaren Holger Löwenadler var brorson till Carl Oscar Löwenadler. Graven är belägen i kvarter E.

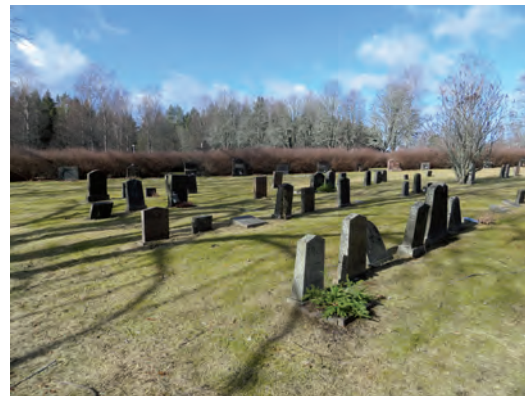
Kärnan i kvarter S är allmänna linjen, men mot väster utefter rygghäcken ligger främst familjegravar från 1930-talet.

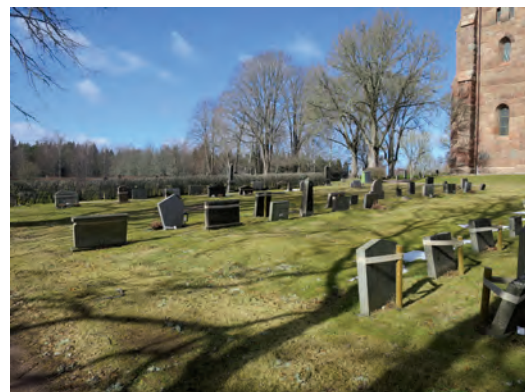
Kvarter I, RA och RB är belägna strax söder om den nyare kyrkan och de har en tämligen blandad karaktär.

De enstaka allmänna vårdarna från 1900-talets tre första decennier i kvarter RA och RB är för få och splittrade för att utgöra en helhet, speciellt i en jämförelse med kvarter F och S. Det kulturhistoriska värdet ligger därför främst i enskilda gravvårdar där titlar, Orts- och gårdsnamn berättar om socknens historia. Till dessa hör även vårdar med person- och lokalhistoriska värden. För att bibehålla karaktären i kvarter I bör nya vårdar anpassas till den enhetliga karaktären.

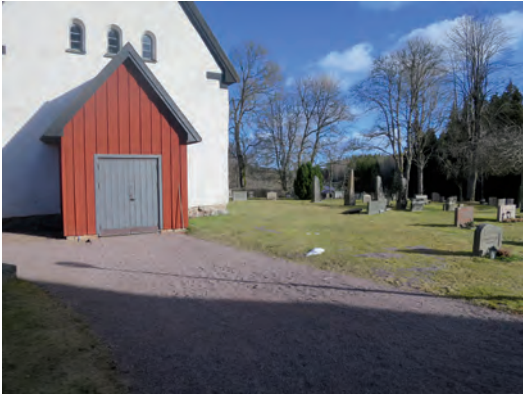
Kvarteren J, K och L är belägna strax söder om den medeltida kyrkan, men vårdarna härrör i dag från tiden efter 1930.

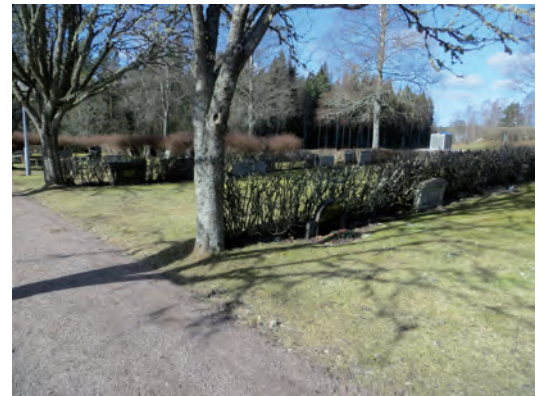
Inom den västra utvidningen av kyrkogården står gravvårdarna i regel mot en rygghäck.

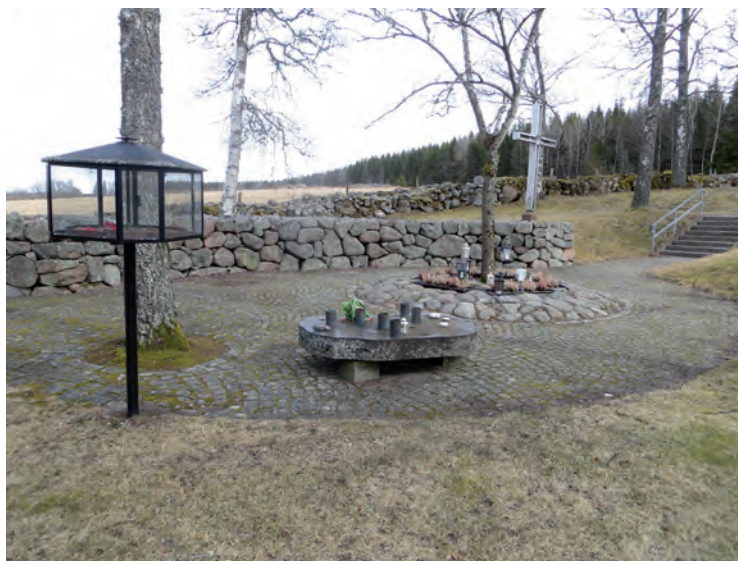
Minneslunden på den nya kyrkogårdsdelen.

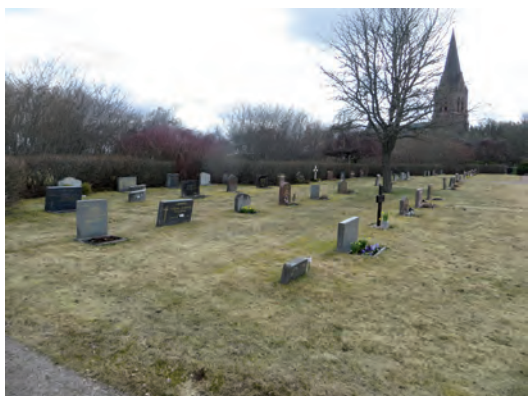
Översikt över den nya kyrkogårdsdelen med kyrkan i fonden och på andra sidan vägen.

Gravvårdarna följer sedvanlig utformning på gravvårdar från 1900-talets sista decennier – små, låga, ofta bredare än vad de är höga, saknar sockel, enkla utformningar och konturer. Antalet titlar är få och symboler på stenarna är ofta naturnära och mångtydiga. Den enda funna titeln är en stationsföreståndare. Moderna gravvårdar är ofta väldigt enhetliga men en och annan kan bryta sig ur och särskilja sig, på nya kyrkogården märks t ex en glasvård och en smidd järnvård.

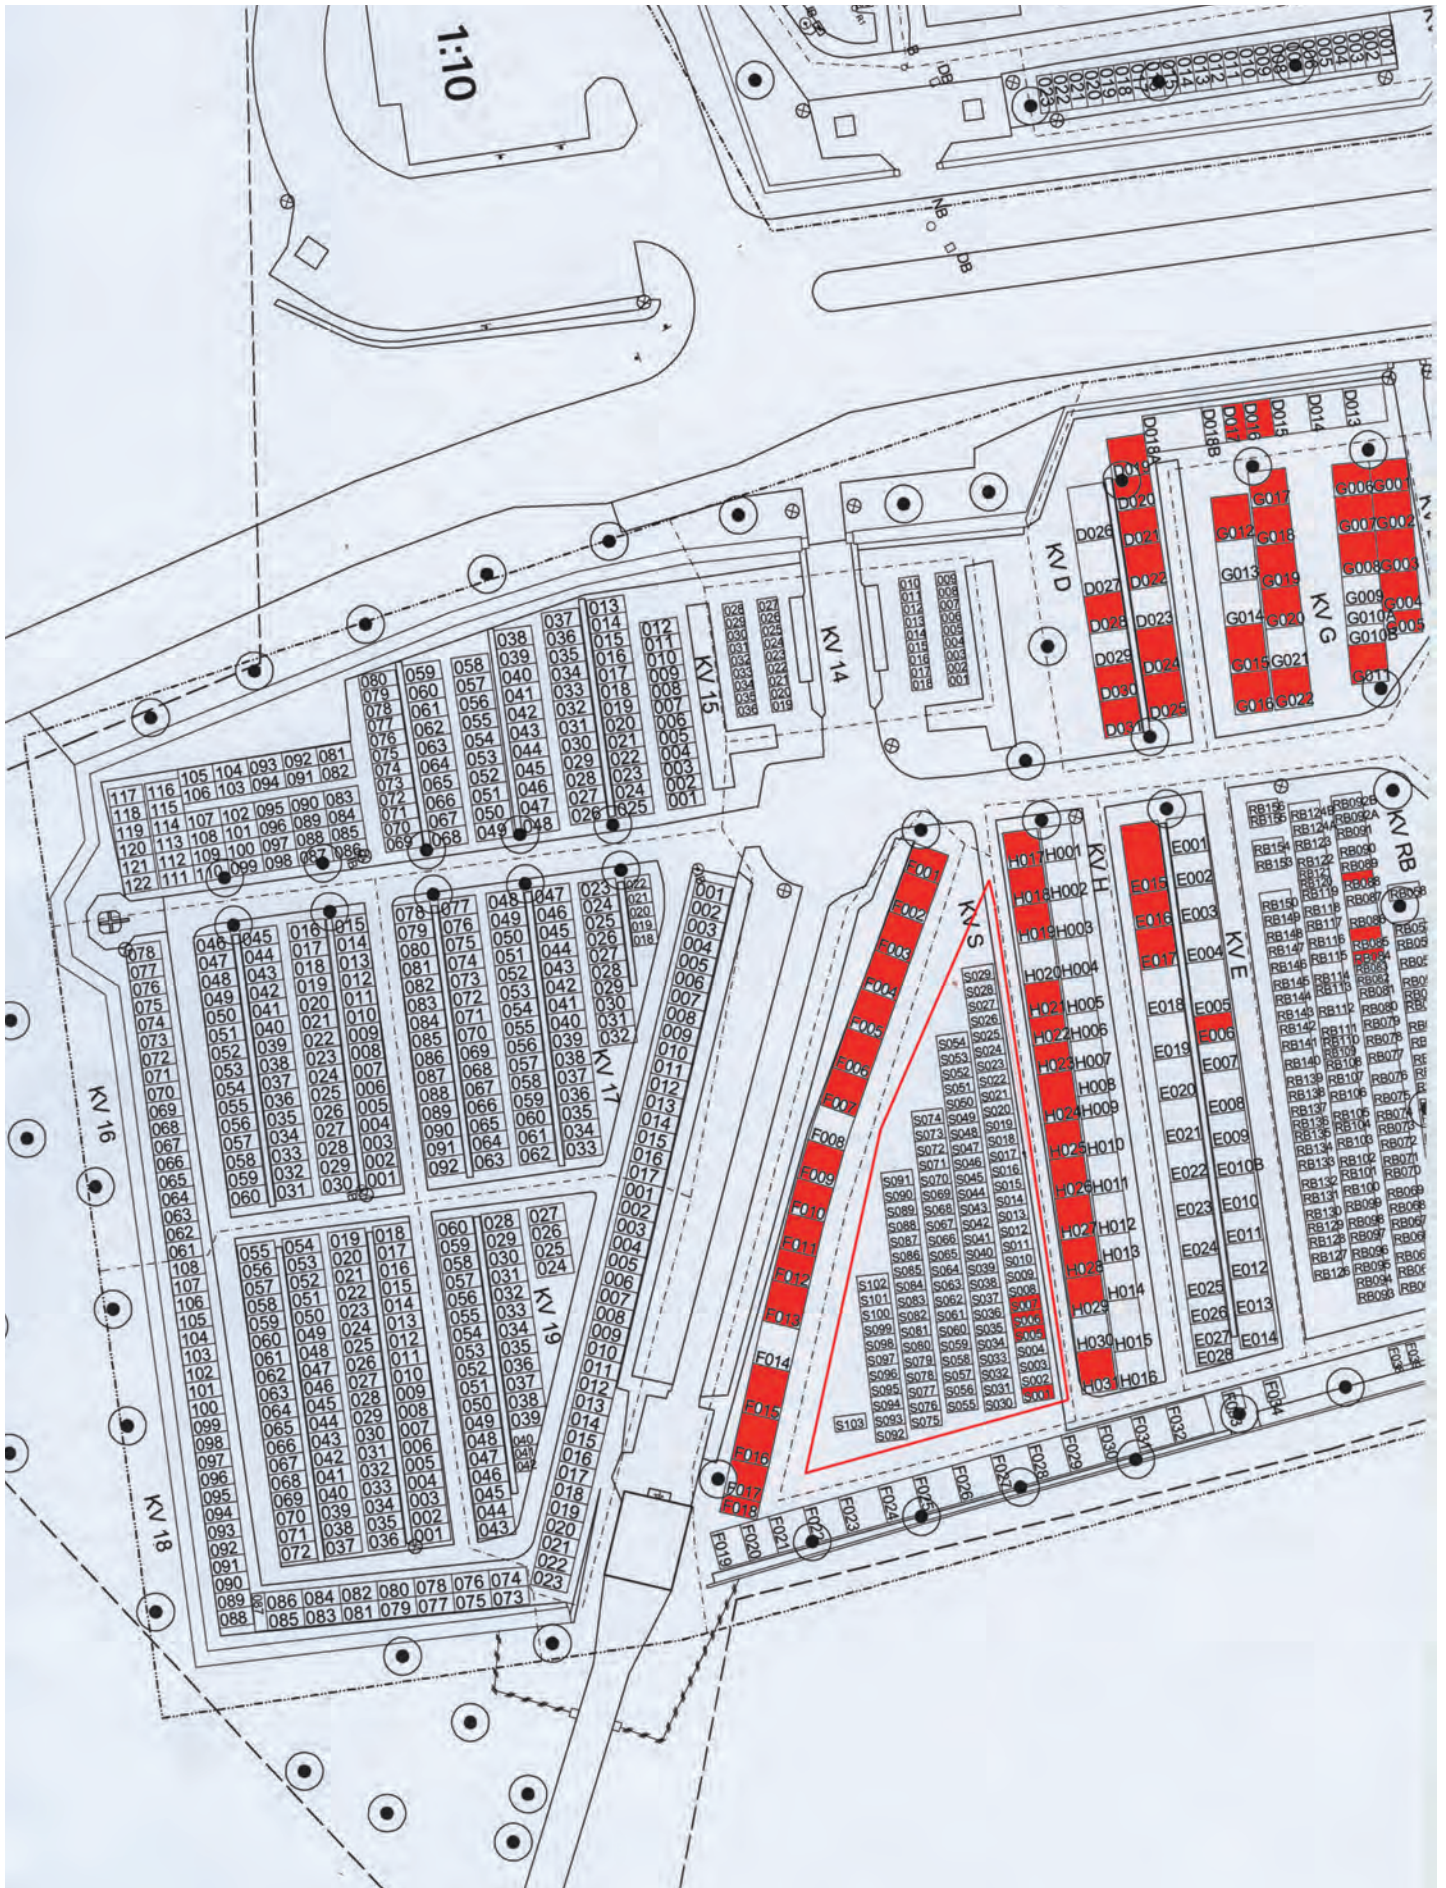
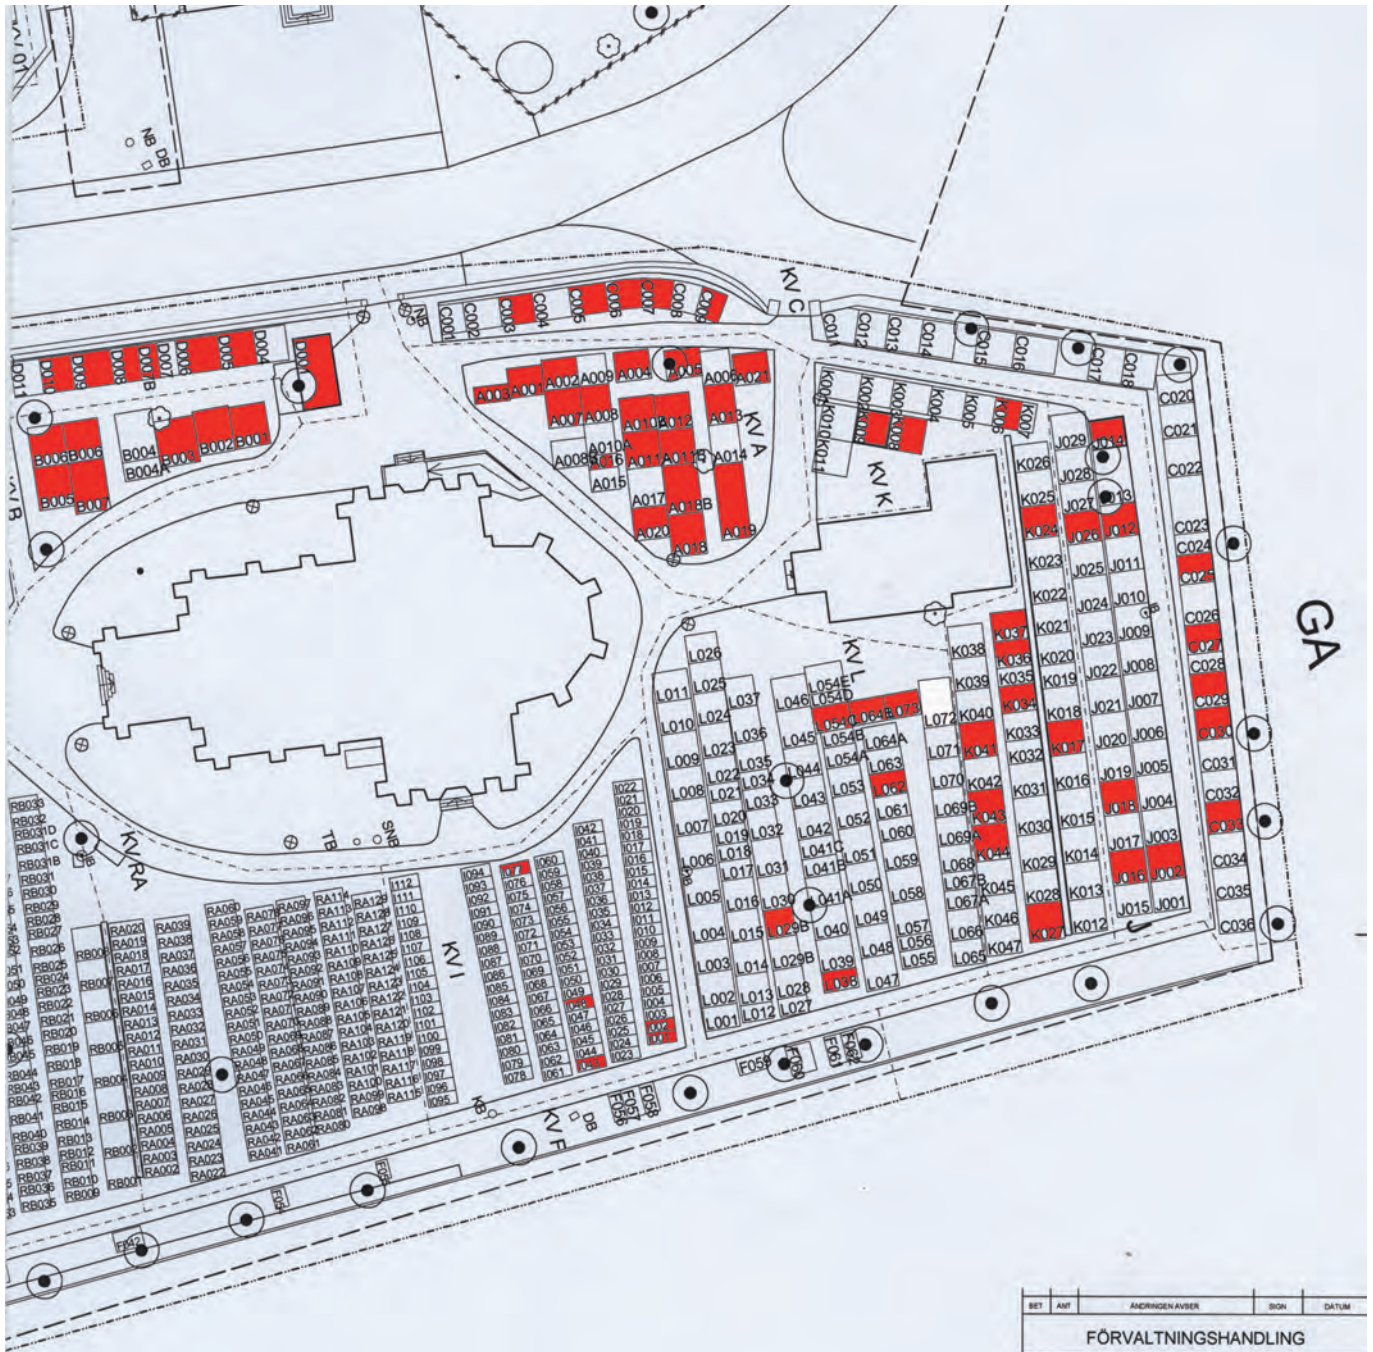
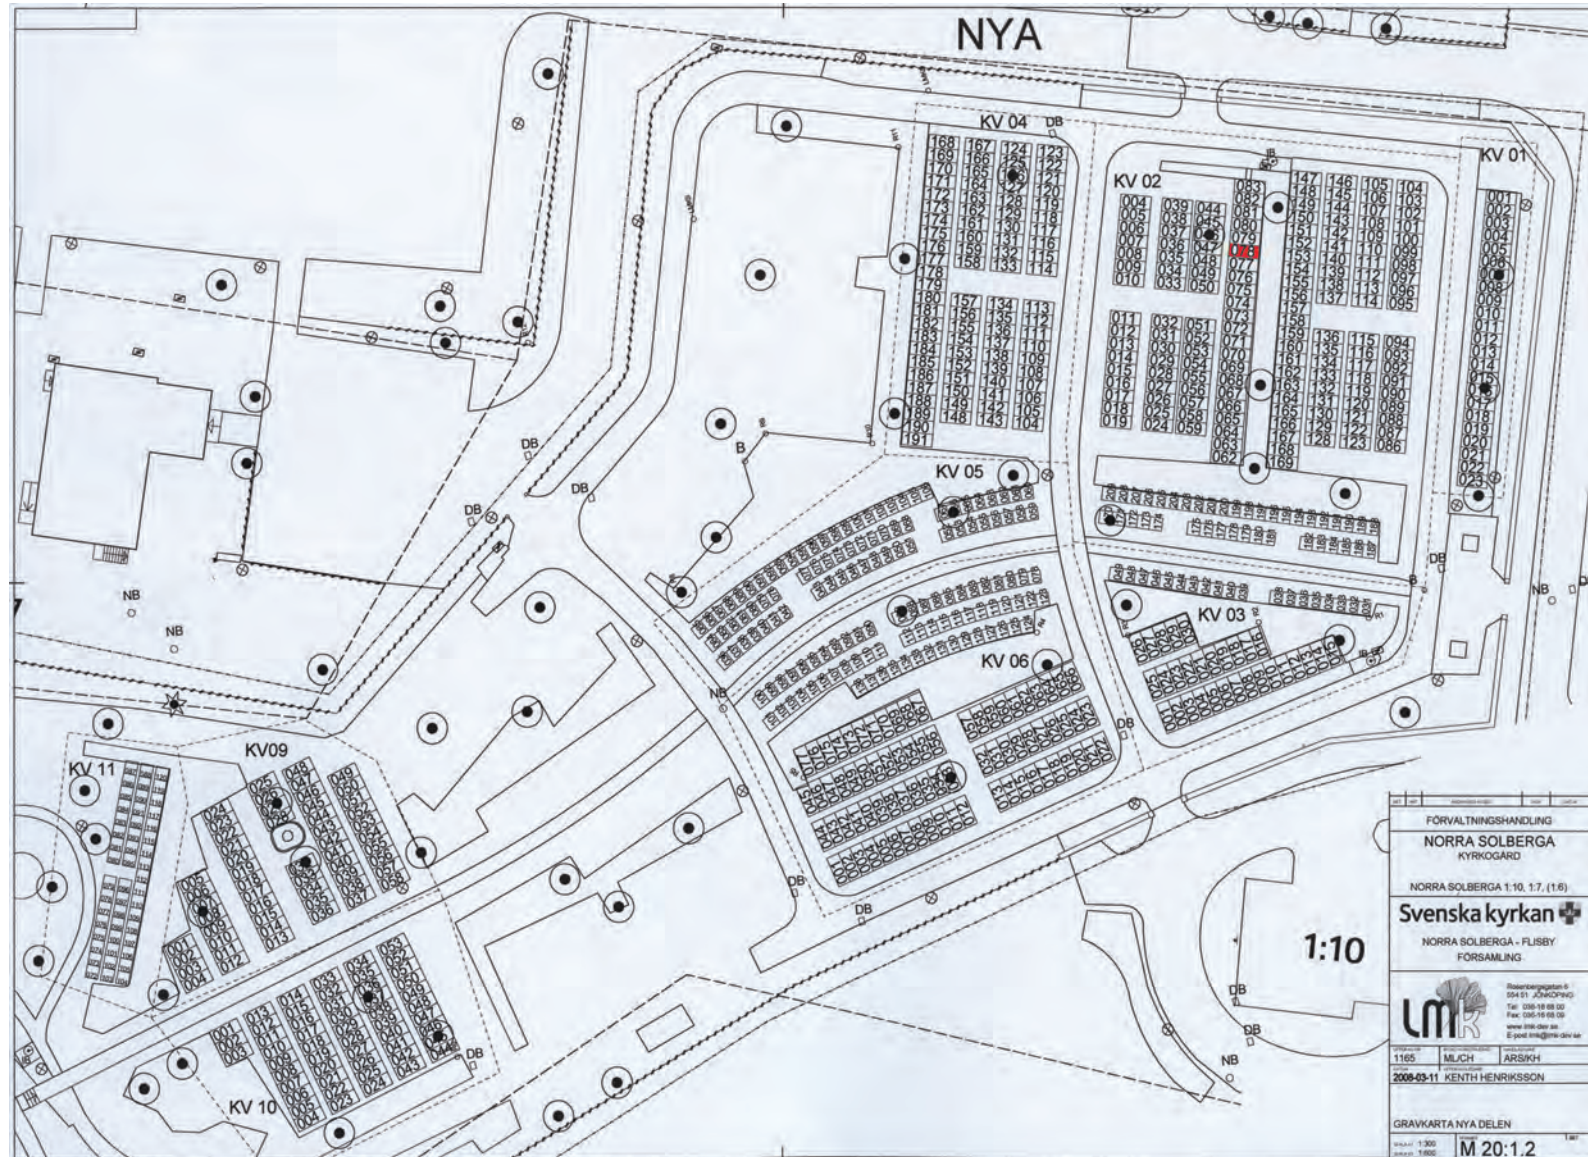
Urval kulturhistoriskt värdefulla gravar. Samtliga gravplatser med gravvårdar m.m. som bedömts tillhöra klass 1 eller 2 är rödmarkerade.

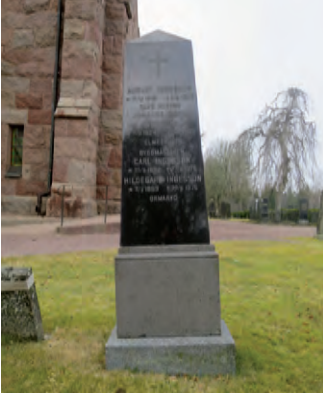
A010A	Högrest äldre vård i svart polerad diabas, obelisk, person med lokalhistorisk anknytning.	F.d. bankkassören mm Karl Henrik Pettersson fr. Långarum *1833+1917 Hans maka Inga Sofia *1834+1925 Älskade - Saknade	Klass 1

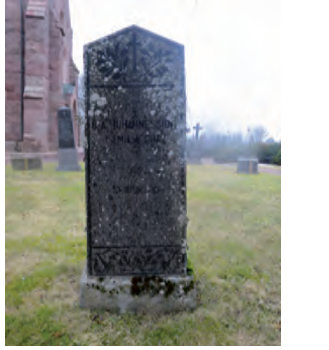
A13	Högrest sentida vård i polerad svart granit	Kvarnägaren Oscar Gustafssons familjegrav Stig Karlssons familjegrav	Klass 2

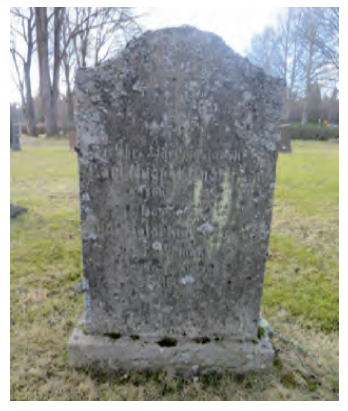
G005	Högrest äldre vård i polerad svart granit.	Här vilar Emma Augusta Carlsson fr Packarp *1862 +1930	Klass 2

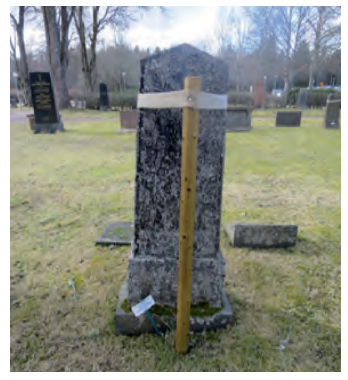
G006	Högrest påkostad äldre vård i polerad röd granit över person med lokalhistorik anknytning	Folkskolläraren J A Carlsson *1849 + 1925 Anne Sofia *1850 + 1926 dottern Signe *1880 + 1946 Familjegrav	Klass 1

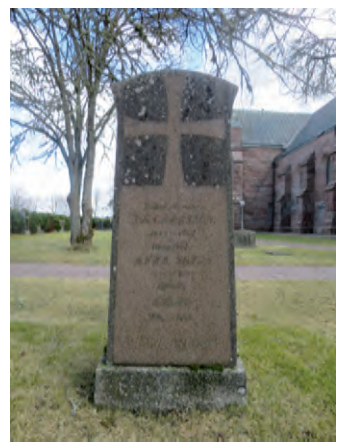
G007	Högrest vård över person med lokalhistorisk anknytning	F d Husaren J A Björk *1849 +1926 Se Guds lamm	Klass 1

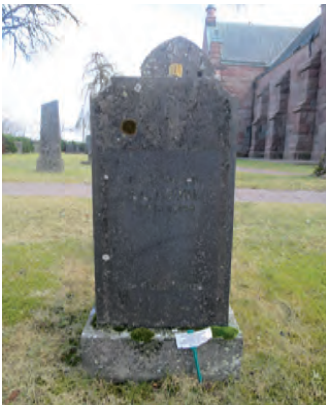
G008	Högrest äldre vård i svart granit	Klara Larm *1836 +1966 Klas Wallentin *1879 +1966 År Kristus vårt liv blir döden vår vinning	Klass 2	 
G011	Högrest äldre vård i polerad svart granit	Johan Fransson *1878 + 1925 Joh. 3:16 Släthult	Klass 2	 
G012	Högrest äldre vård i polerad svart granit	J Adolfssons Stumperyd Familjegrav	Klass 2

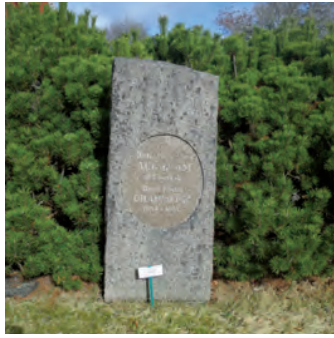
C006	Högrest äldre vård i svart polerad granit över person med lokalhistorisk anknytning	Här vilar Hemmansägaren Gustav Carlsson *1859 + 1917 Alrik Carlsson *1866 +1947 fr Påskarp	Klass 1

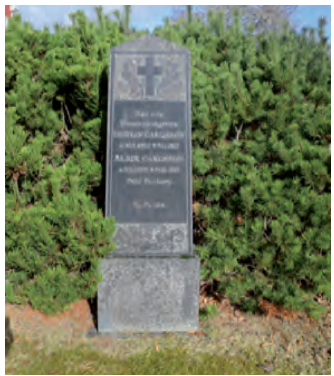
C007	Högrest äldre vård i svart polerad granit över person med lokalhistoriska anknytning	Hemmansägaren Oskar Pettersson *1855 +1936 Hustrun Augusta Sofia Pettersson *1856 + 1919 fr Kongseryd	Klass 1

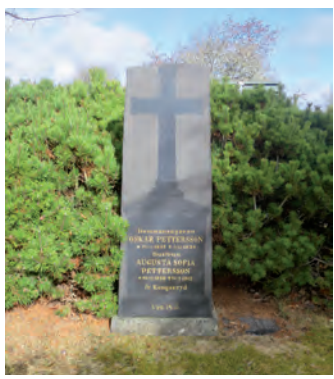
C009	Äldre stående vård i polerad svart granit	Sofia Pettersson *1831 +1920 Gustava Pettersson *1836 + 1921 från Kristinelund Ormaryd	Klass 2	 
C025	Sentida låg vård över person av regionalhistorisk betydelse	Häradsdomare C A Wigelius Holma familjegrav	Klass 2	 
C027	Monumental bred sentida vård i grovhuggen granit	S A Carlssons familjegrav Holma	Klass 2	 
C029-030	Sentida vård över person med lokalhistorisk anknytning	Kyrkvärden Carl aug. Carlsson Ranglaryd *1857 +1937 Amanda Carlsson *1857 +1947	Klass 2	 
C033	Monumental bred senitda vård i huggen granit	Kyrkvärden Carl Grahm *1860 +1937 hans hustru Amanda *1874 +1968	Klass 2

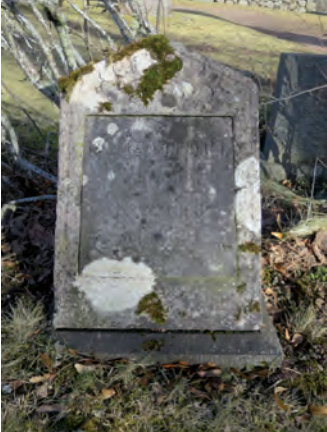
K034	Låg stående vård, över person med lokalhistorisk anknytning.	Kyrkvärden Karl Jansson Fr Packarp *1830 +1890 Hustrun Helena *1831 +1906	Klass 2	 
K036	Äldre högrest vård i grå granit.	Här vilar Till uppståndelsens morgon F J Engstrand *1811 + 1899	Klass 2

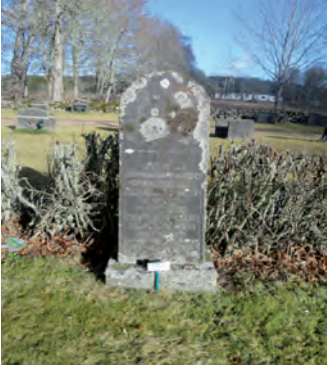
K037	Kors i huggen grå granit, sannolikt flyttad	Olofsson Oläslig	Klass 1

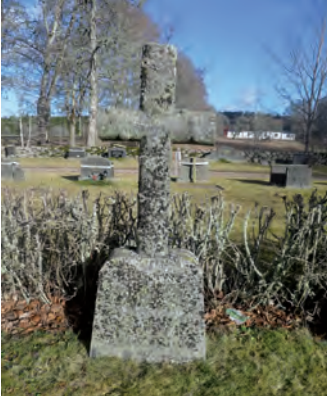
K041	Högrest vård i röd granit	Augusta Ch Gustafsson *1859 +1900 Karl Axel Gustafsson *1853 +1932	Klass 2	 
K043	Tidstypisk påkostad gravvård i vit marmor omgiven av buxbom. Person med lokalhistoriska anknytning. Sekundär sten.	Här vilar Predikanten och läraren J A J-N Vide *1855 +1945 och hans hustru Hulda J-N Vide *1869 +1948	Klass 2	 
K044	Högrest vård i röd granit. Person med lokalhistoriska anknytning. (Anders Christoffer Kruger, banvakt Anneberg-Ormaryd järnväg *1834 +1924)	Krugers Familjegrav	Klass 2	 
L029	Äldre enklare vård i svart polerad granit. Mindre stenram. Sekundärsten	F d Hemmansägaren Karl J Svensson *1840 +1909 hans hustru Klara Svensson *1849 +1905 fr. Hafsvik Efes 1:4	Klass 2	 
L038	Äldre enklare vård med lokalhistorisk proveniens.	Hustrun Augusta Karlsson Fr Ormaryds Qvarn *1840 +1902	Klass 2

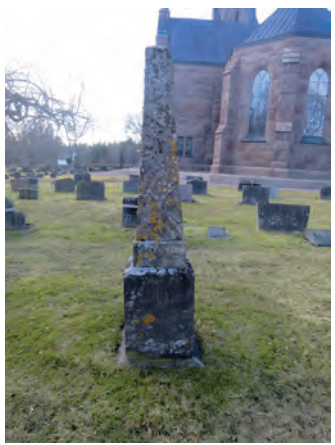
L054C	Gammal stående vård.	Carl Swensson *1852 +1902 Glömminge hans maka Sofia *1852 +1936	Klass 2	 
L062	Äldre högrest vård i polerad svart granit	Hemmansägare A M Ingesson Anna Sofia Oläslig	Klass 1	 
L073	Äldre högrest påkostad vård, polerad svart granit med förgylld text, person med lokalhistoriska anknytning - orgelbyggaren Nils Ahlstrand.	N Ahlstrand 1785-1874 hans maka M. C. Björklund 1794-1872 Sv. ps. 147-215 Tacksamma barn reste vård	Klass 1	 
L064B	Äldre högrest påkostad vård, obelisk i tarvertin och sandsten med titel.	Inspektorn C P Göransson *1834 +1902 Hans hustru JM Göransson +1904	Klass 1

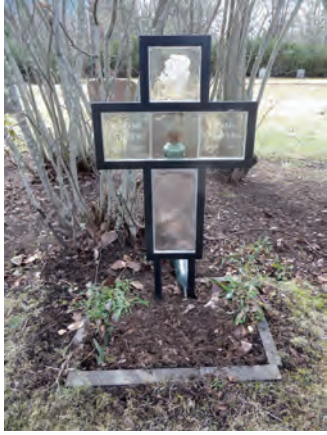
Gravn.	Beskrivning/år	Inskription	Antikvarisk bedömning/urval	Fotografi
Kv 02-078	Konstnärligt utformad vård av ovanlig typ och av glas och metall.	Wiking Ramberg +1923 +1997 Elsie Ramberg +1929 +2015	Klass 2
