# Snårestads kyrka

## Kulturhistorisk karaktäristik och bedömning

ANNA LINDQVIST 2020-01-07

Ljunits församling, Vemmenhögs, Ljunits, Herrestads och Färs kontrakt, Lunds stift  
Snårestad 47:1, Snårestads socken, Ystads kommun, Skåne län

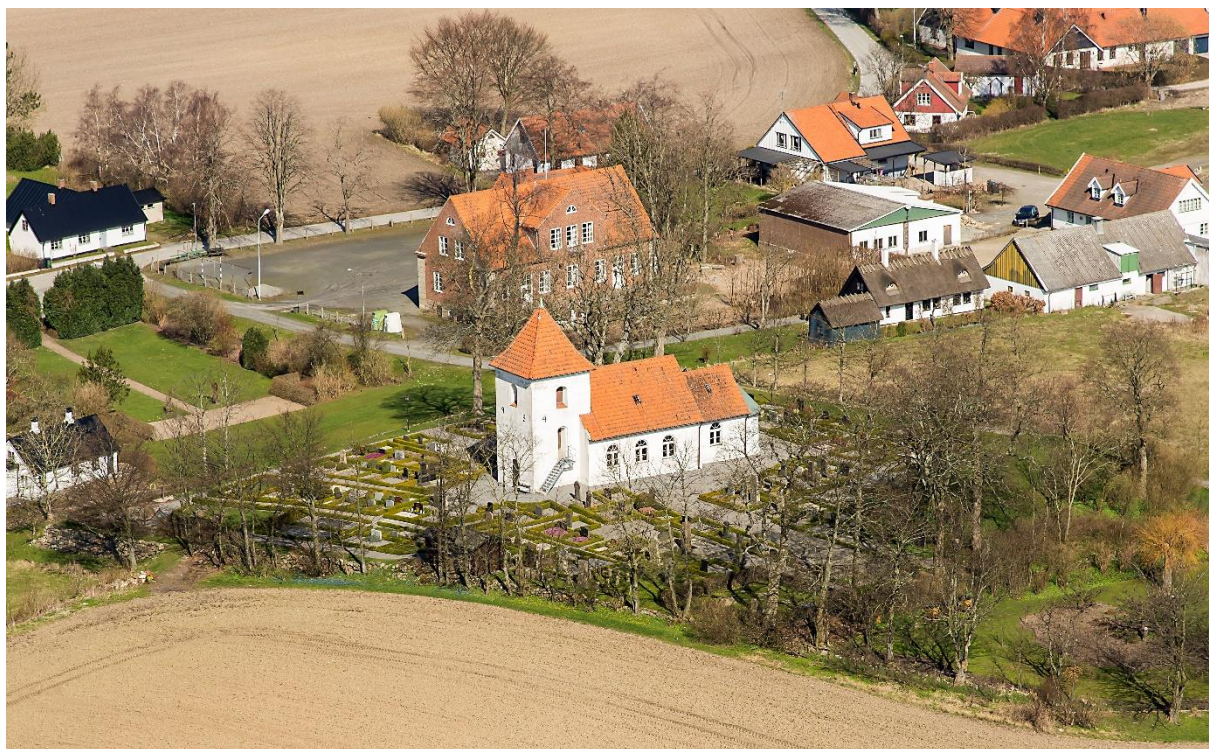
*Flygbild över Snårestads kyrkomiljö från sydväst med skolbyggnaden från 1927 i bakgrunden. Foto: Pär-Martin Hedberg, 2014.*

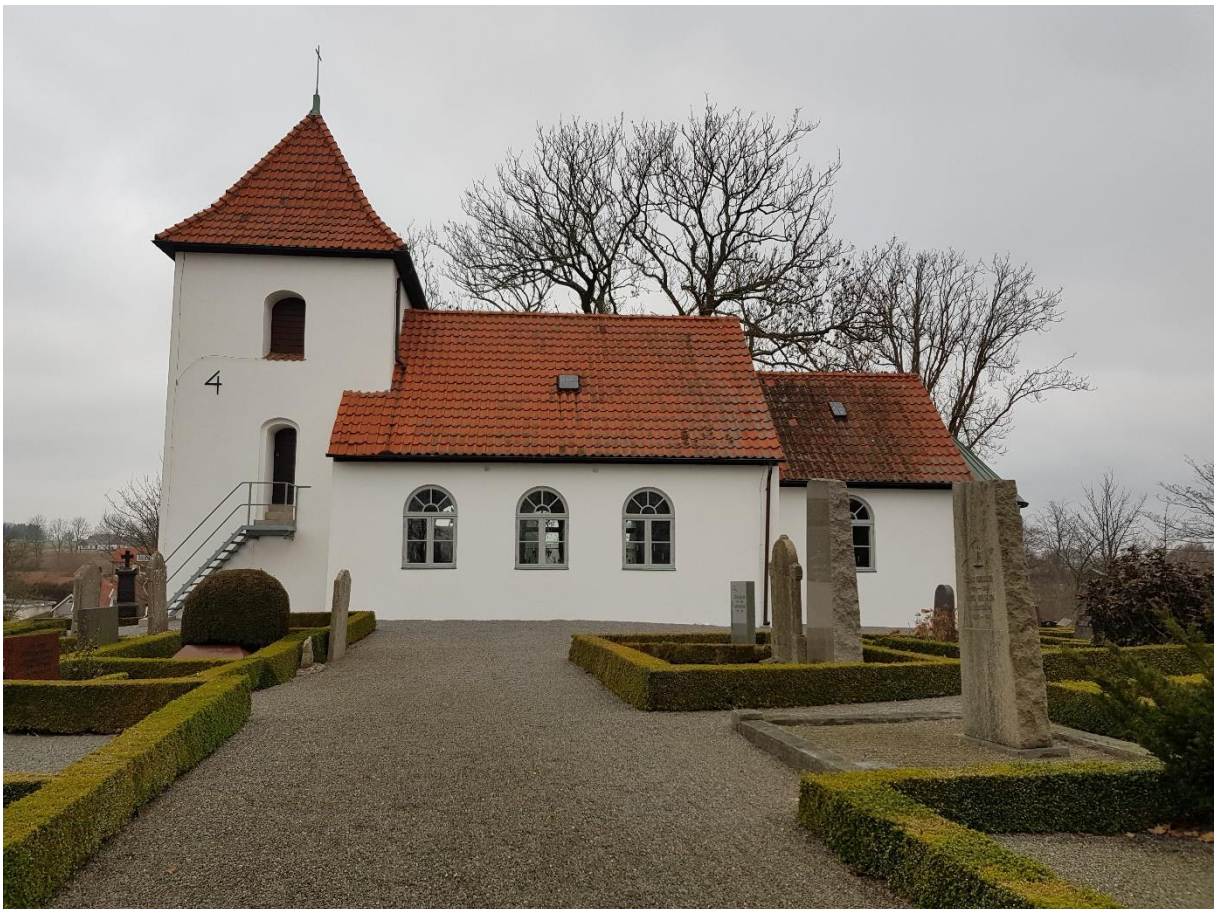
Kyrkan är orienterad i öst-västlig riktning med rektangulärt långhus, smalare kor med absid samt torn i väster. Kyrkan saknar sockel, med undantag av absiden som har en vitputsad kraftigt utskjutande sockel. Fasaderna är slätputsade och avfärgade i vitt. Tornet är försett med ankarjärn med året 1924 som är placerade i norr, väster och söder. Långhus och kor täcks av ett sadeltak och tornet av ett topp- eller tälttak, samtliga täckta med enkupigt rött tegel från 1924-25. Absidens tak täcks av skivtäckt kopparplåt.

Fönsteröppningarna är rundbågiga och fönsterbågarna är av trä och gråmålade. De är spröjsade och indelade med en T-post med en övre rundbågig fönsterbåge. Absiden har en fönsteröppning i öster som är försedd med ett skyddsglas i träram för den invändiga glasmålningen. Tornets ljudöppningar är försedda med luckor med liggande ekpanel.

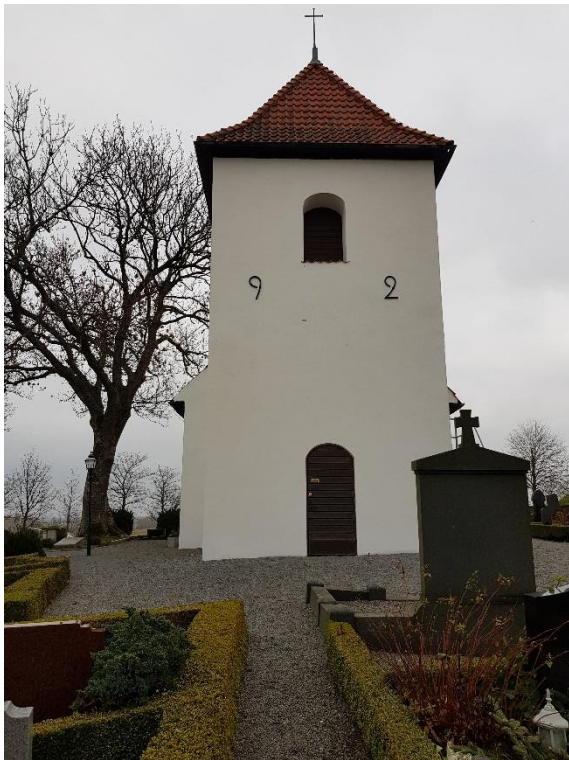
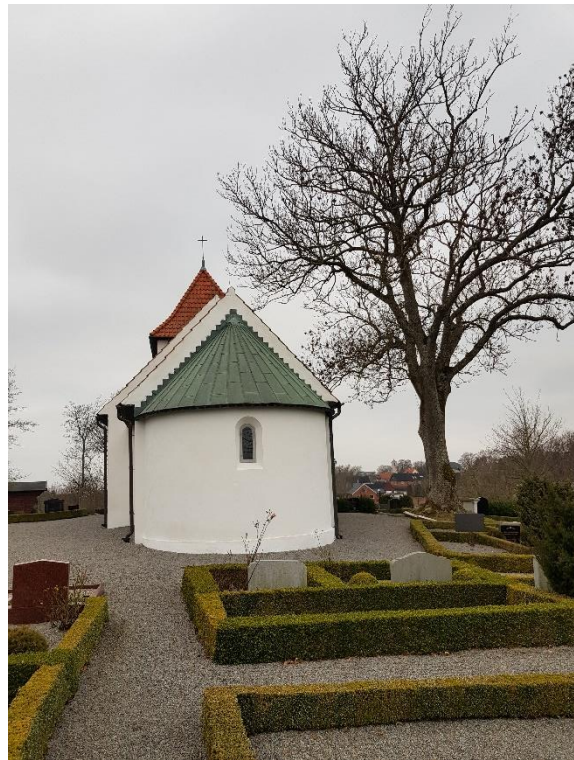
Kyrkans huvudingång är belägen på kyrkans norra fasad genom en smal och hög rundbågig muröppning. Pardörren är klädd med en profilerad, liggande brunlaserad panel av ek med ett halvmåneformat överljusfönster. Till bårummet i tornets bottenvåning finns en dörr i väster, nygjord i början av 2000-talet, och till tornets övre våningar finns en dörröppning högt placerad på södra sidan. Trappan utgjordes ursprunglig av en trätrappa, som har ersatts av den nuvarande ståltrappan.

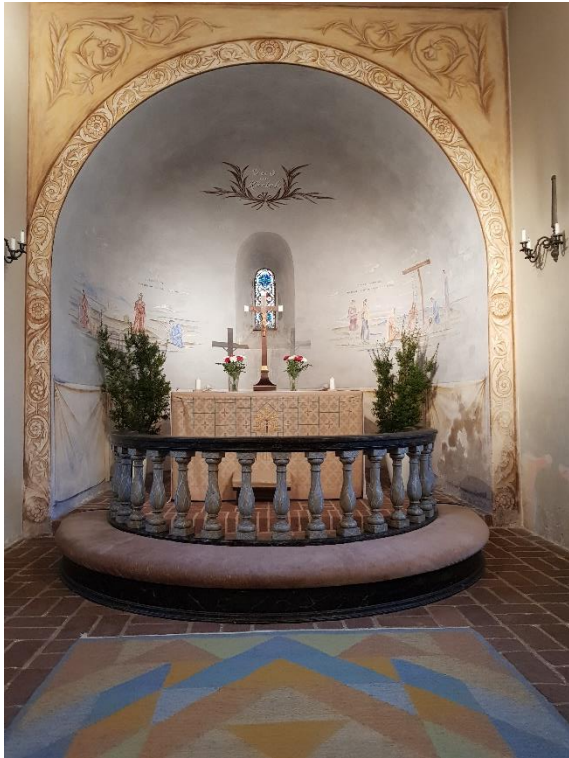
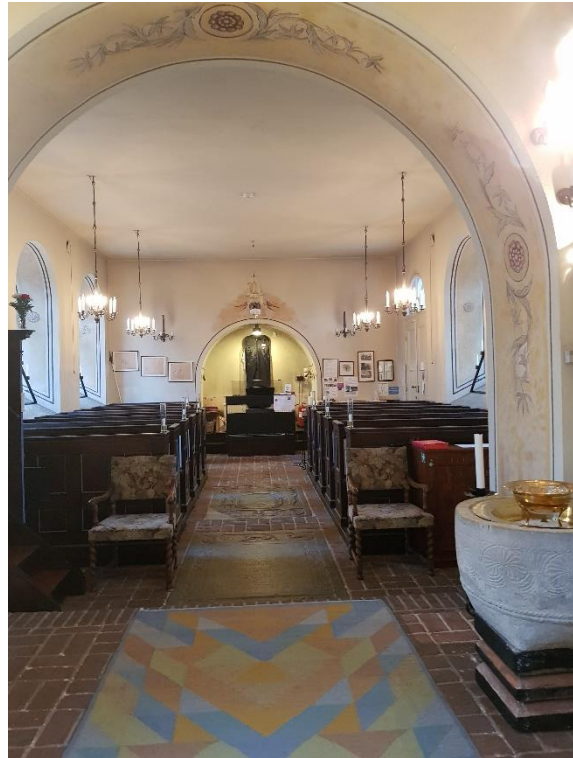
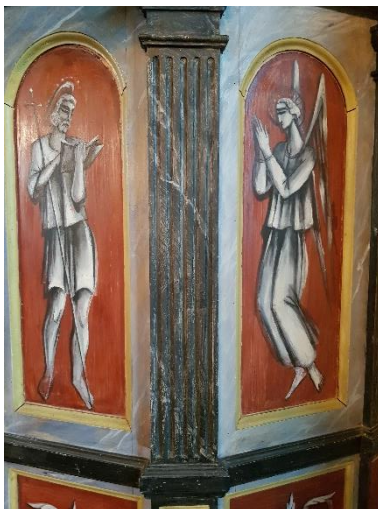
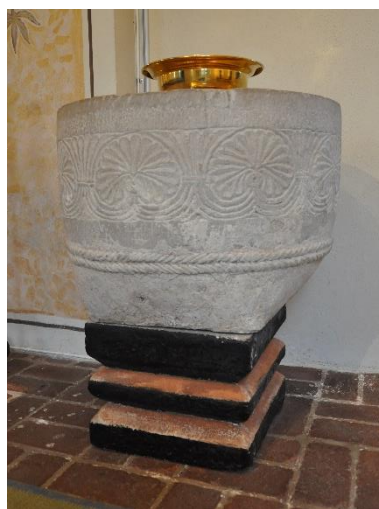
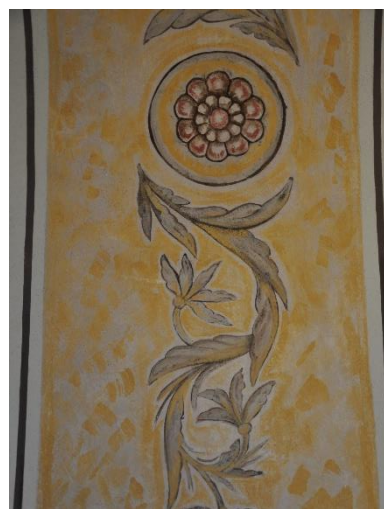
Kyrkans huvudentré är på den norra fasaden och mynnar direkt i långhusets nordvästra del. *Långhuset* har ett putsat och vitmålat plant tak och putsade väggar målade i en ljus ton. Fönsternischerna är dekorationsmålade med blomornament och på västra väggen återfinns två änglafigurer som är utsparade vid en senare ommålning. Golvet i långhuset är av mönsterlagt tegel och i mittgången är två gravhällar nedlagda, varav en bär årtalet 1726. Bänkkvarteren har ett lackerat furugolv, som ligger lite högre än tegelgolvet. Fönsteröppningarna är försedda med innanfönster av trä, från 1924, med samma utformning som ytterbågarna men utan spröjs. I väster finns en grund nisch med upphöjt trägolv, som nås via två trappsteg. Där står idag en modern elorgel, som föregicks av en orgel från 1962.

Långhuset och kor avskiljs av en triumfbåge. *Koret* ligger ett trappsteg högre än långhuset och har samma golvbeläggning som långhuset med en infälld gravhäll, plant tak och fönster i likhet med långhuset. Triumfbågen och kortaket är dekorationsmålade i gult med växtornamentik. I den södra väggen finns en mindre fyrkantig nisch.

*Absiden* ligger ytterligare ett trappsteg högre, men med samma golvbeläggning. I öster finns en mindre rundbågig muröppning med en glasmålning, utformad efter direktiv av Theodor Wåhlin.

Väggarna är försedda med draperimålningar i gulbeige samt däröver i norr och söder två målade scener föreställande Getsemane och Nedtagandet från korset.

*Tornets* bottenvåning nås via en dörr i väster och inreddes 1924 till bårum, men används idag mer som förråd. Golvet är lagt med tegel och väggarna är slätputsade och avfärgade i vitt. Taket är plant och inklätt med vitmålade gipsskivor. *Tornets* övre våningar samt vinden över långhus och kor nås via en utvändig trappa på södra sidan.

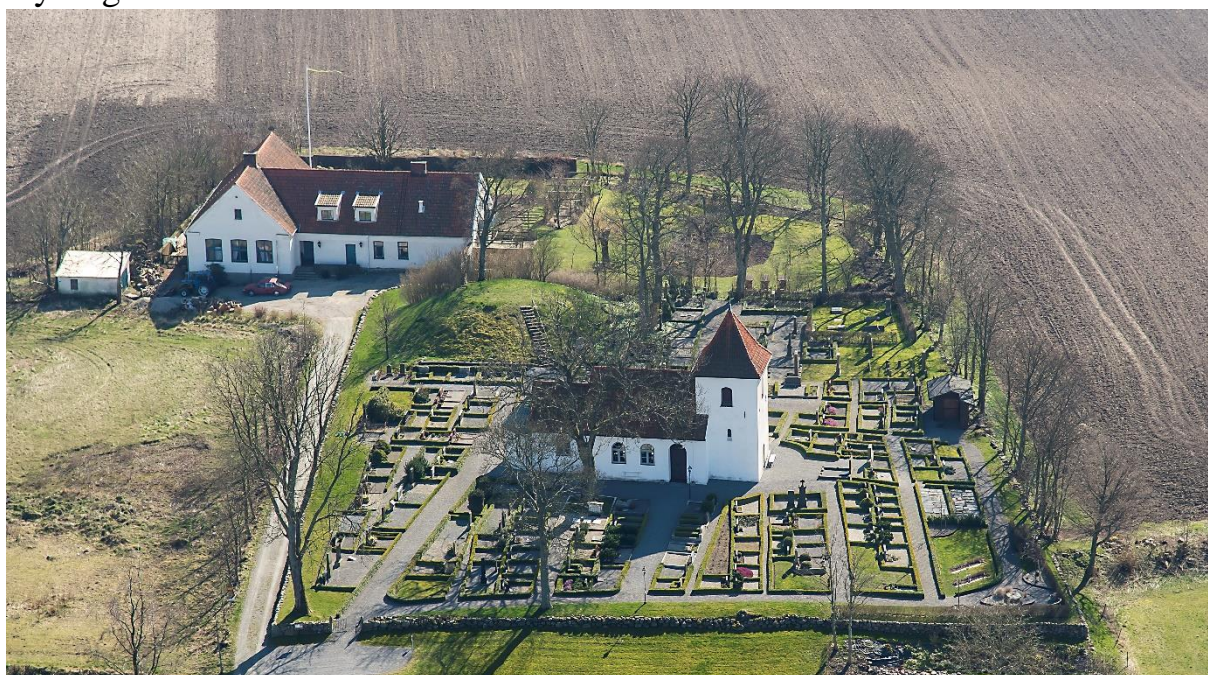
*Flygbild från norr. Foto: Pär-Martin Hedberg, 2014*

Kyrkogården har en kvadratisk form, som även framgår av en geometrisk avmätning 1746. Den omges av en kallmurad markstensmur med huvudingång till kyrkan och kyrkogården från nordost genom en smidesgrind. En mindre äldre grind finns även i söder från den f d skolans trädgård. Kyrkogårdens sydöstra del upptas av den stora gräsbevuxna högen och en trappa med äldre räcke går upp från den norra sidan till toppen. Därifrån har man en vid utblick över landskapet och havet i söder. Högens västra sida utgörs av en gravplats för fyra barn som dog 1917-1919 i spanska sjukan. Kyrkogården domineras av grusade gravplatser med låga buxbomsomgärdningar. På kyrkans norra sida finns släkten Lachmann på Charlottenborgs gravplats. När sonen Johan begravdes 1937 planterades ett askträd vid
