# UTREDNING AV SEENDE VÄRDEFULL KARAKTÄR

## GUNNAREDS KYRKOGRÄD

2020-03-13

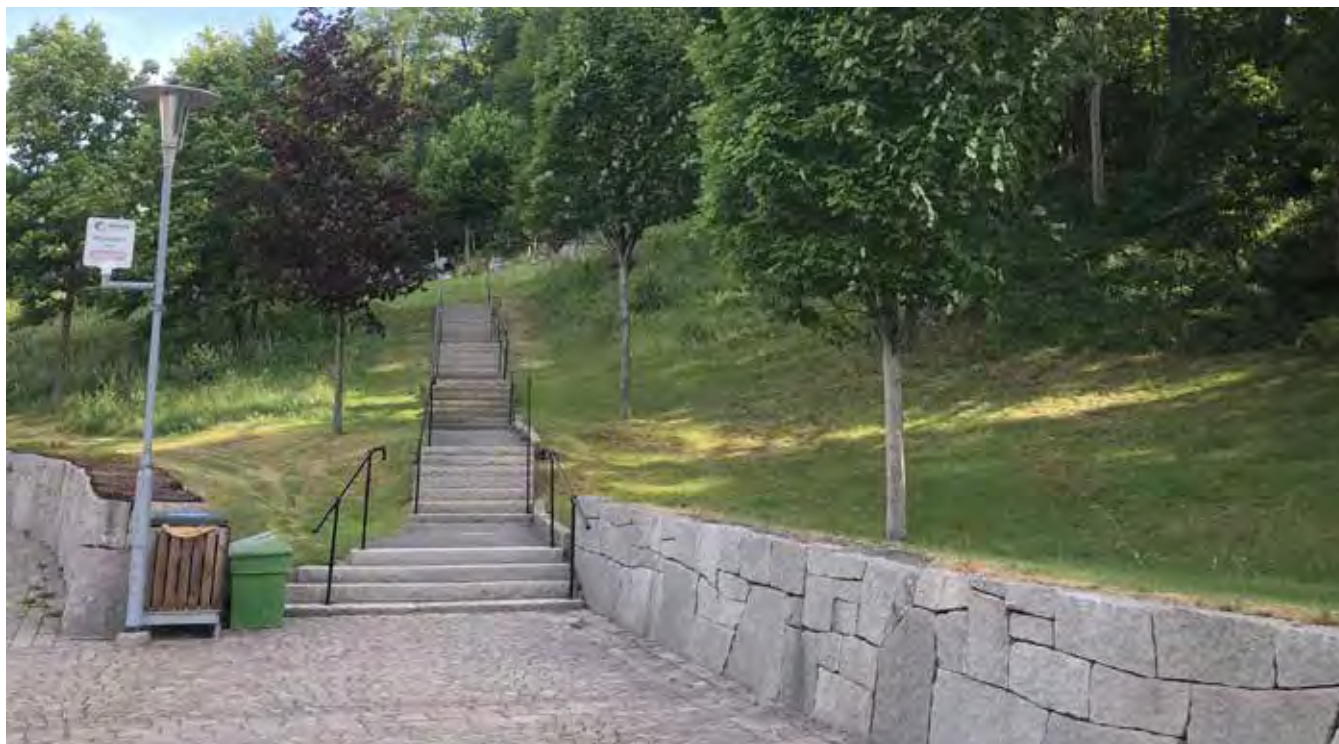
*Kyrkogårdens entré ramas in med en kallmurad stödmur av granitblock i kryssförband. Trappa i granit leder vidare upp till urngravskvarter-*

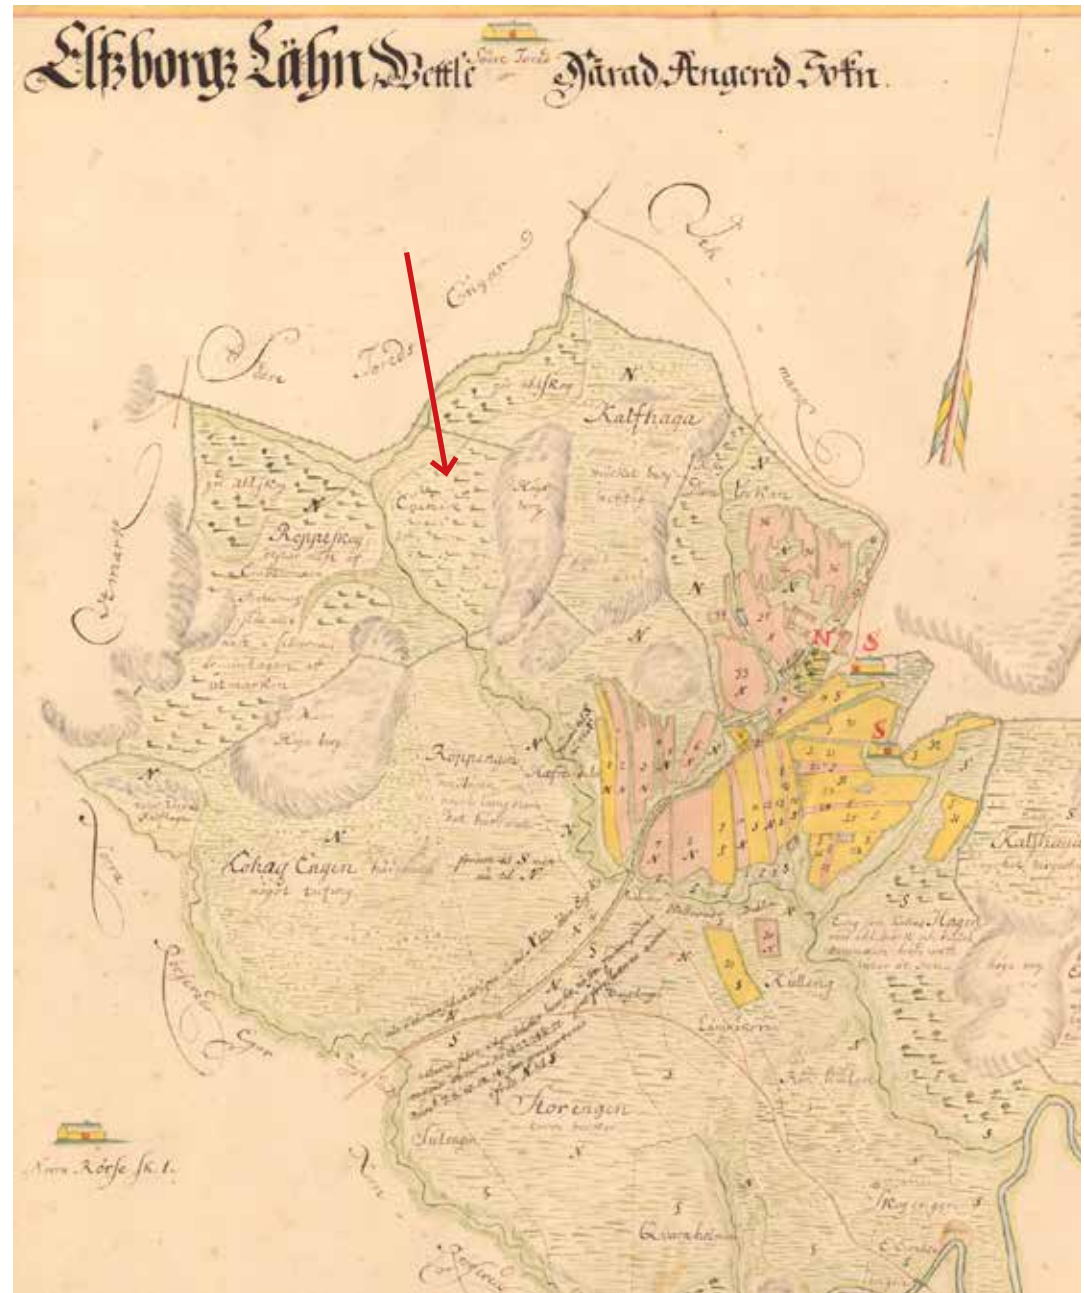
Geometrisk avritningskarta från 1731. Röd pil markerar läget för kyrkogården. Lantmäteriet, historiska kartor.

Kyrkogården är uppförd på mark som en gång utgjorde utmarker, åker- och hagmarker för hemmanet Gunnared, Nohlgården. Enligt den geometriska uppmätningsskarta från 1731 fanns två gårdar i närområdet, Nohlgården och Sörgården. Den mark som idag utgör kyrkogårdens kvarter betecknades då som "enemark", förmodligen enhed. På häradsekonomisk karta från 1897 är marken angiven som blandskog. Det är oklart när gårdarna revs men en av dessa gårdar fanns bevarad i ursprungligt läge, sydost om kyrkogården, fram på 1970-talet.

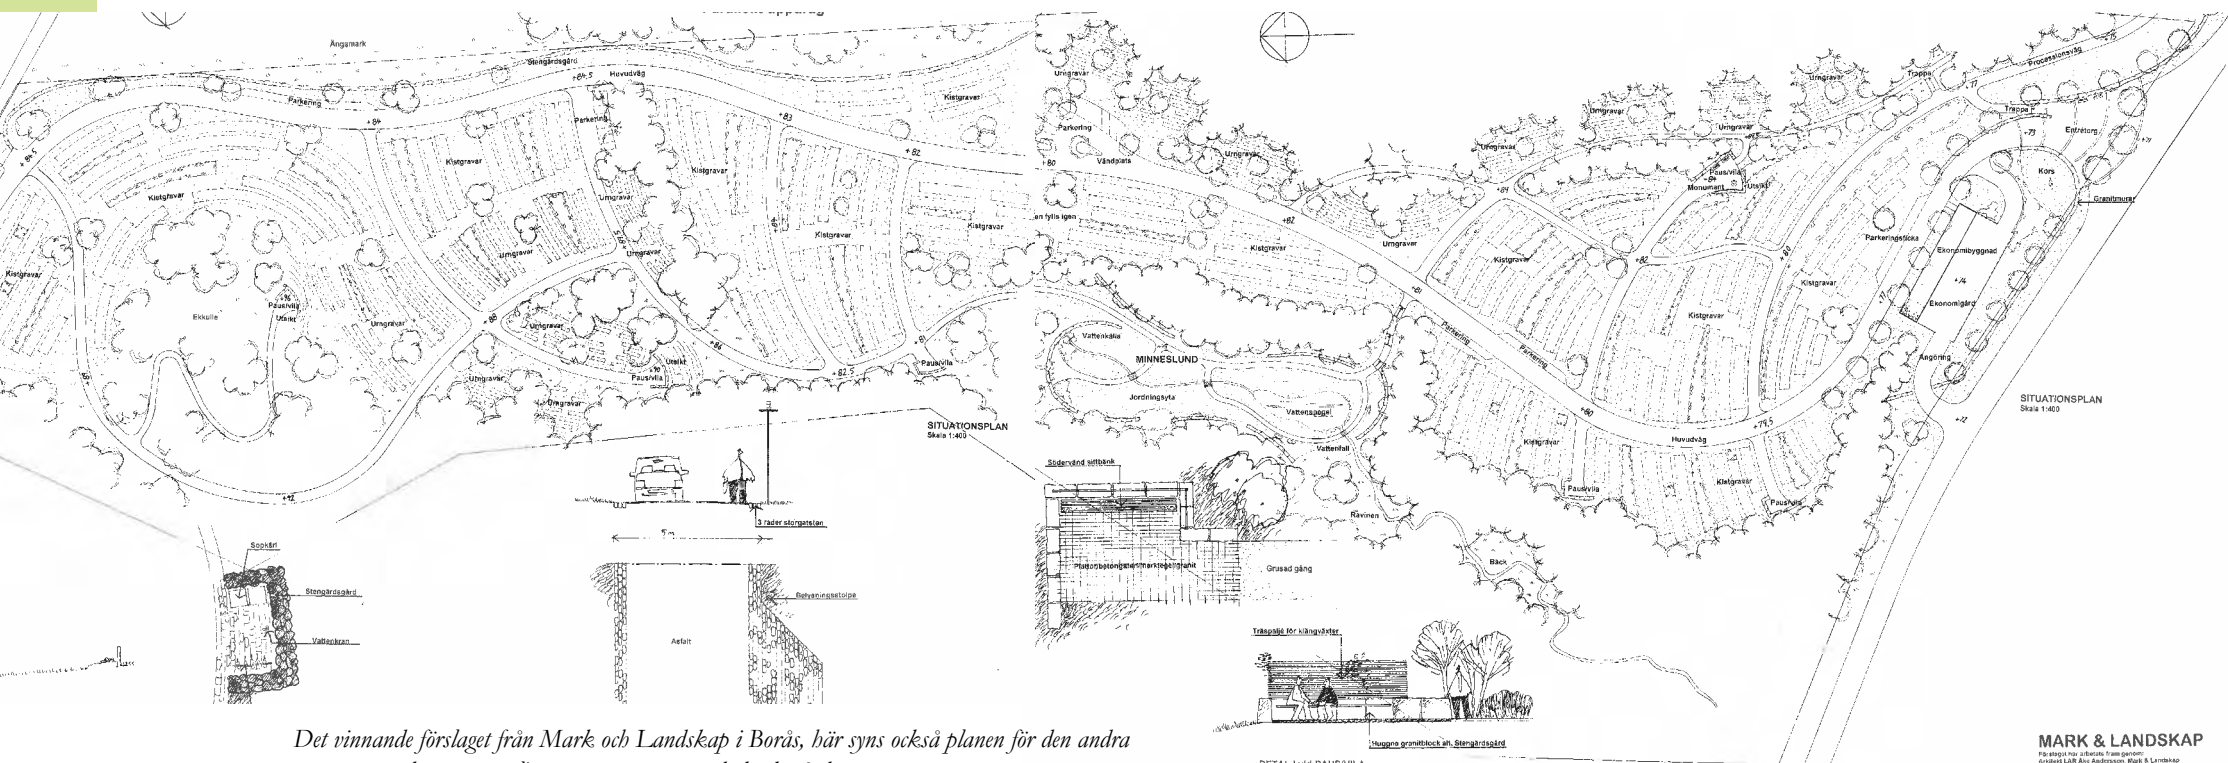
Det vinnande förslaget från Mark och Landskap i Borås, här syns också planen för den andra etappen som kommer att ligga norr om nuvarande kyrkogård.

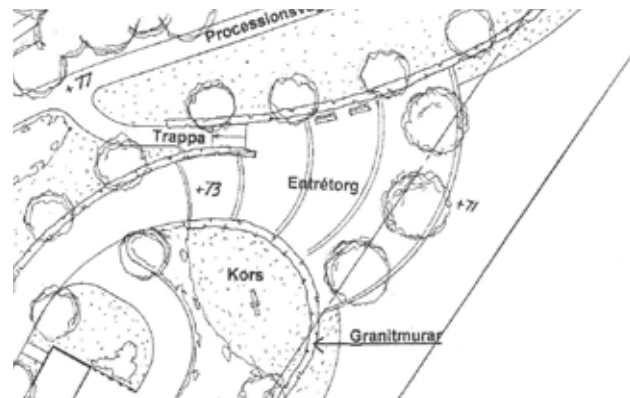
Entrén till kyrkogården byggdes om 2012 då staden skulle förbättra den allmänna trafiksituationen i området. Då förkortades den högra muren och träden vid entréns mitt togs bort.

Utsnitt från originalritningen där entréns ursprungliga form redovisas.

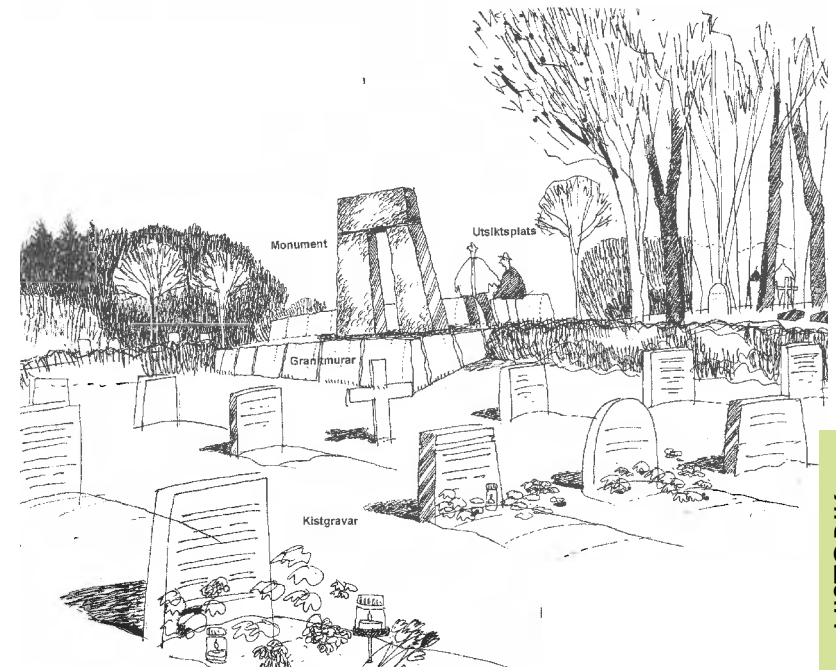
Illustration från det vinnande förslaget, illustrerar meditationsplats som finns uppförd på kyrkogården, här med ett monument av grovbuggna stenblock som inte blev uppfört.

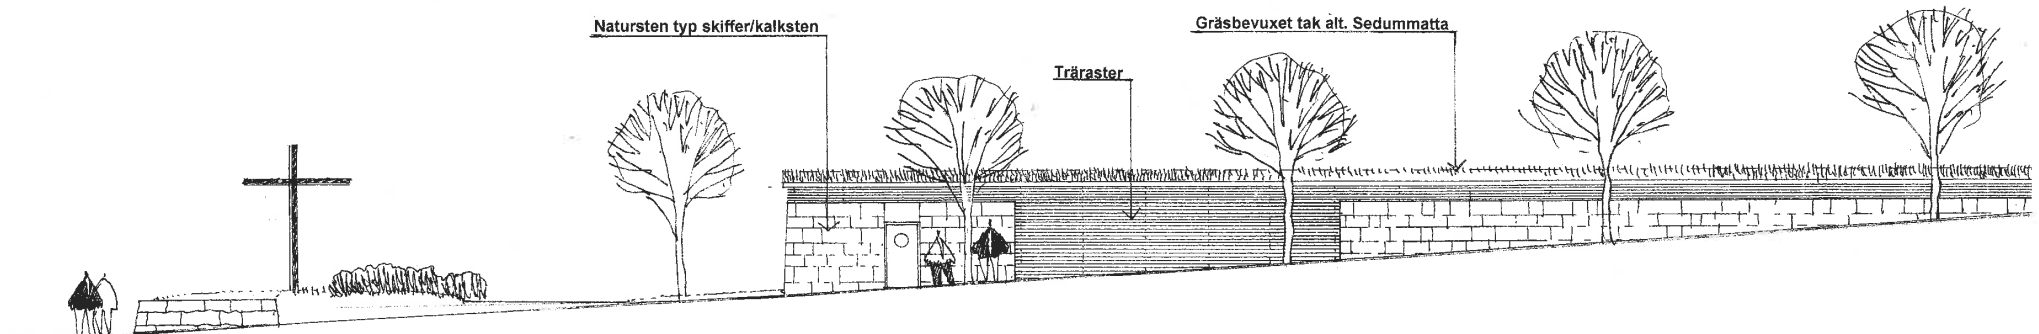
Illustration över hur ekonomibyggnaden/servicebyggnaden var tänkt att se ut, enligt tävlingsförslaget. Man valde senare att uppföra en mindre och enklare ekonomibyggnad.

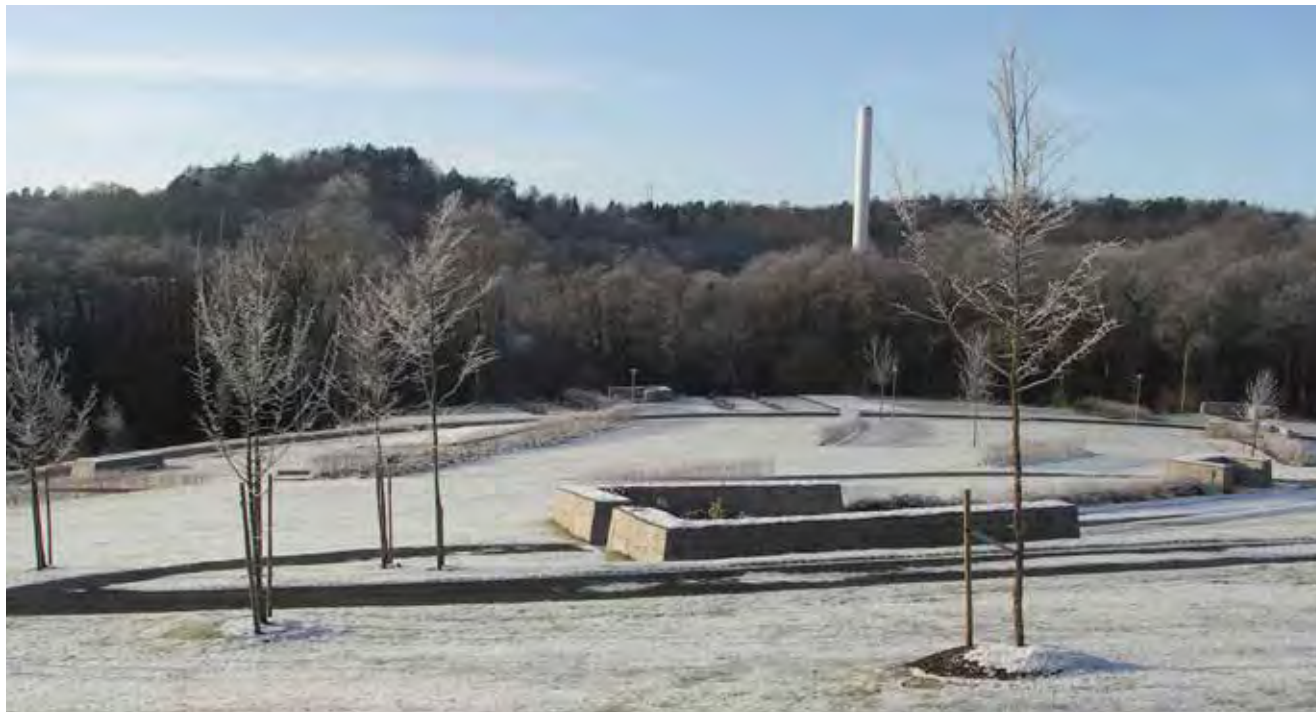
Ursprungligen var kvarteren 4, 5, 8 och 9 planerade med rumsindelade häckar. Flera av dessa häckar har tagits bort vilket medfört att kvarteren i denna del är mycket öppna. Rumsskapande växtlighet har försvunnit och med den en del av den ursprungliga gestaltningen.

*Flera rumsskapande häckar har tagits bort från några av kvarteren. Här syns några av dessa från kvarter 5. Foto från 2005, av Elise Nässén.*

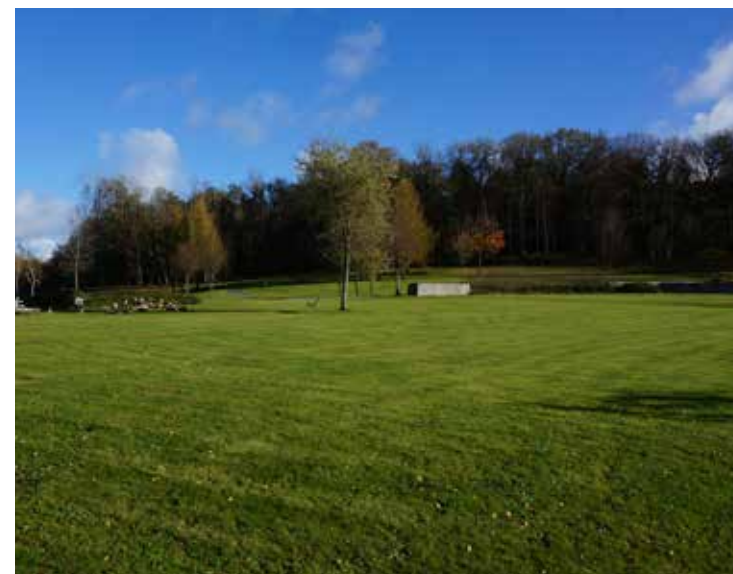
*Eftersom flera rumsskapande häckar har tagits bort från kyrkogården har flera kvarter fått en öppen och vidsträckt karaktär.*

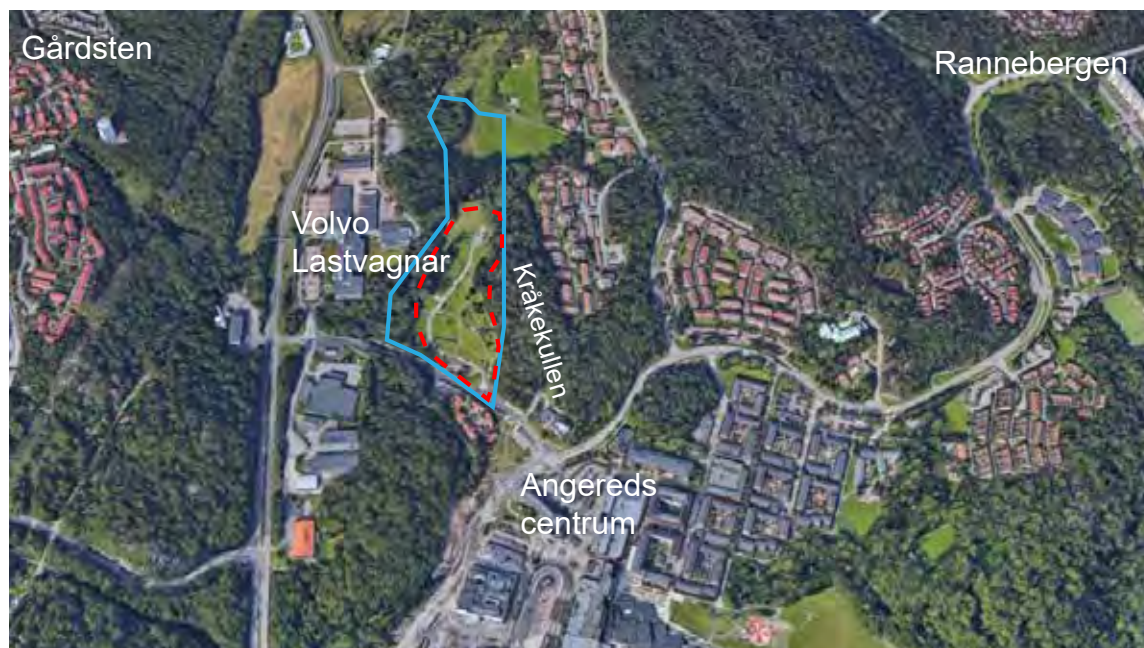
Kyrkogårdens omgivningar. Den röda linjen markerar den delen av fastigheten som idag utgörs av kyrkogård. Den blå linjen motsvarar fastigheten med den reservmark som finns för framtida utvidgningar.

Kyrkogårdens totala yta uppgår till cirka 8 hektar mark, varav cirka hälften är anlagd. Vid invigningen var kyrkogården planerad för 1435 kistgravar och 861 urngravar samt en minneslund.

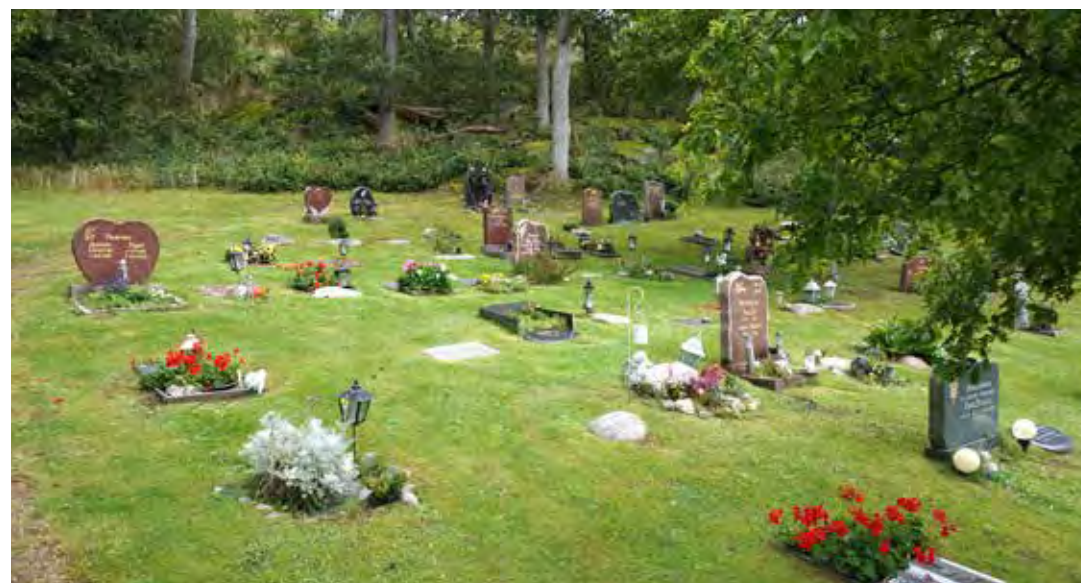
*Ett av urngravskvarteren, U1, som är planerade i den brant som ligger direkt väster om Kråkekullen.*

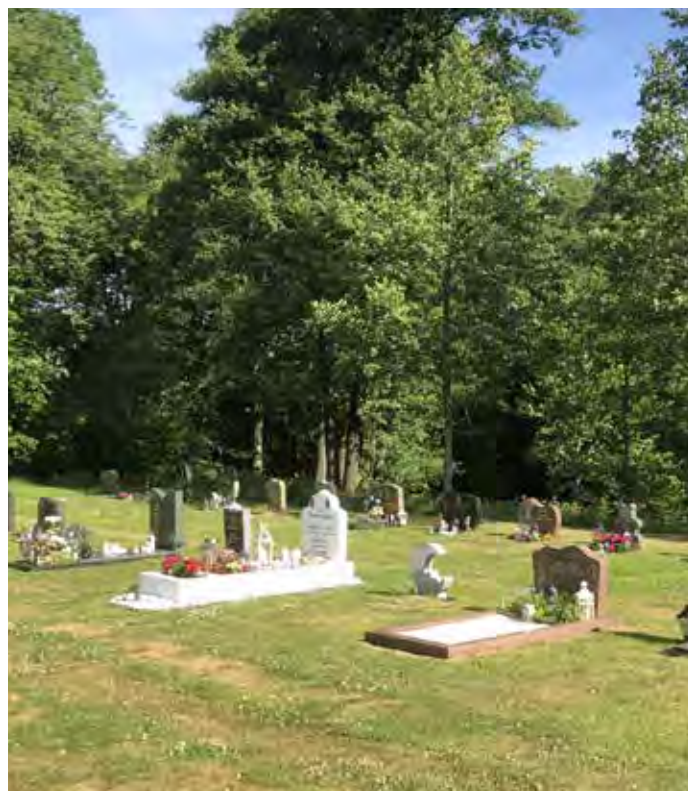
*Kvarter 9 som är planerat med kistgravar i rätta rader.*

Väster om urngravfälten återfinns mer vidsträckt och svagt sluttande kvarter för kistgravar. Gravarna var ursprungligen planerade i mjukt bågformade rader, vilket återspeglar sig i kvarter 2. I kvarteren som anlagts därefter, såsom kvarter 1, 3, 4, 5 och 9, har gravraderna rätats ut. Gångar och häckar i svagt slingrande former delar av kvarteren från varandra. Växtligheten begränsas till träd planterade i grupper samt enstaka häckar med inplanterade japanskt hängkörsbär.

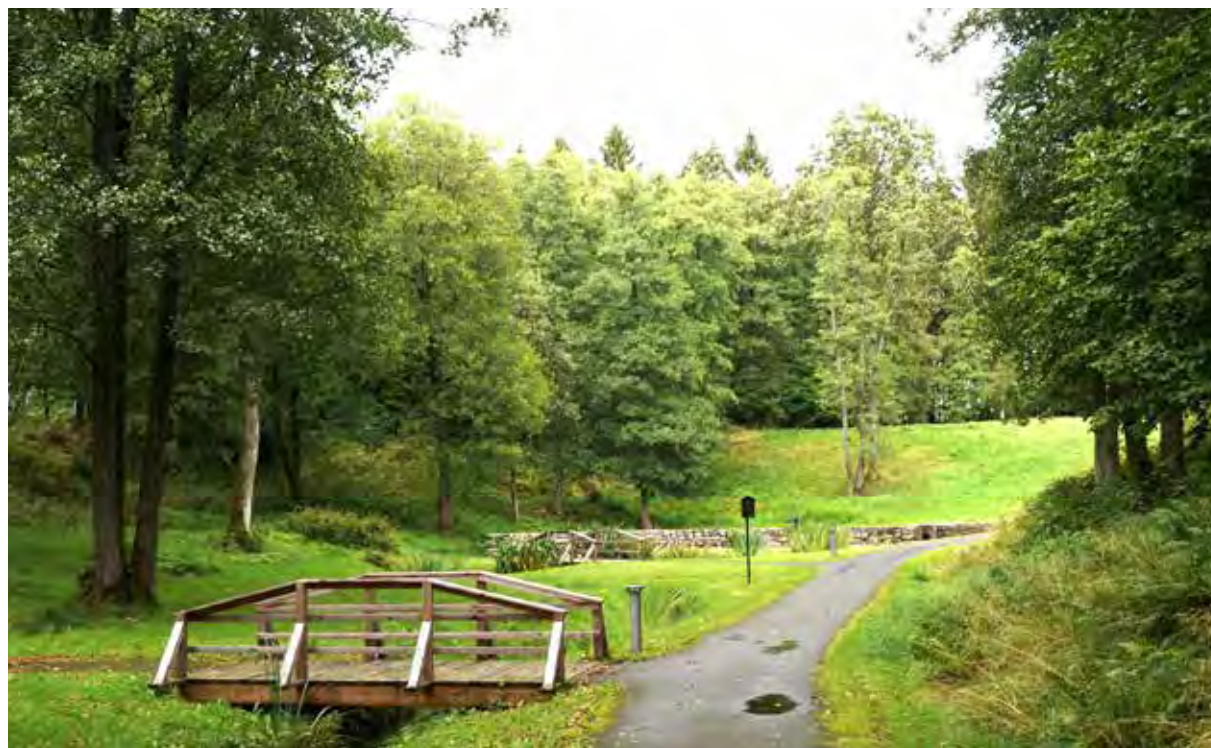
*På kyrkogårdens lägsta punkt i väster, ligger minneslunden anlagd kring bäckravinen som återfinns här.*

Längst i nordväst ligger minneslunden som är anlagd i själva bäckfåran i botten av ravinen. Stenmurar, stensatta markytor, bäckfåran och träbroar präglar denna del i sin helhet. På flera ställen där de topografiska skillnaderna är stora finns rustika trappor av granit.

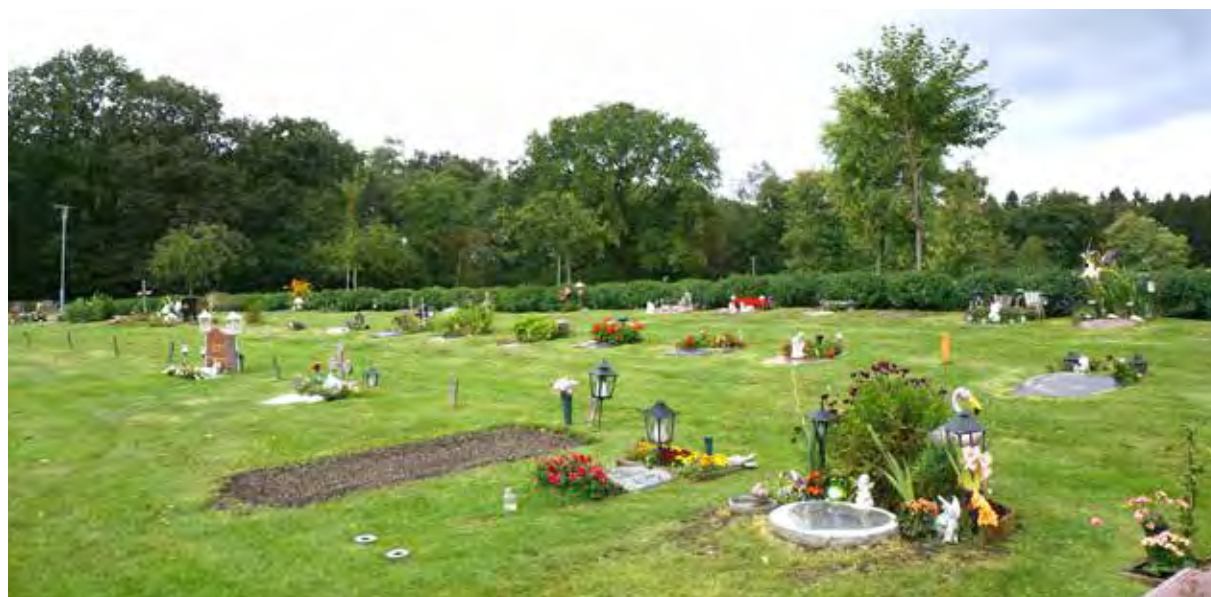
*I kvarter 2 är gravanordningarna anlagda i mjukt bågformade rader vilket är utfört enligt den ursprungliga planen för kyrkogården.*

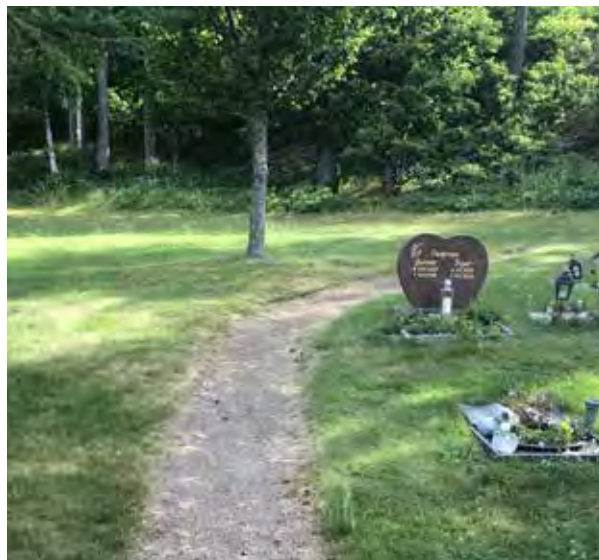
*En smal gång, täckt med grus finns i gränsen mellan kvarter U1 och U2.*

Kyrkogårdens kvarter är i sin helhet täckta med gräs. Några platser inom kvarteren, som är branta, växer högväxande äng. Mellan kvarteren leder asfalterade gångar. Undantaget är en liten smal gång mellan kvarter U1 och U2 som är täckt med grus. Genom kyrkogården i nord-sydlig riktning leder huvudvägen som också den är asfalterad. Vägens kanter är markerade med fält av storgatsten. Längs vägen finns även parkeringsfickor som är belagda med gatsten. Det finns också markpartier inom minneslundan som är täckta med smågatsten.

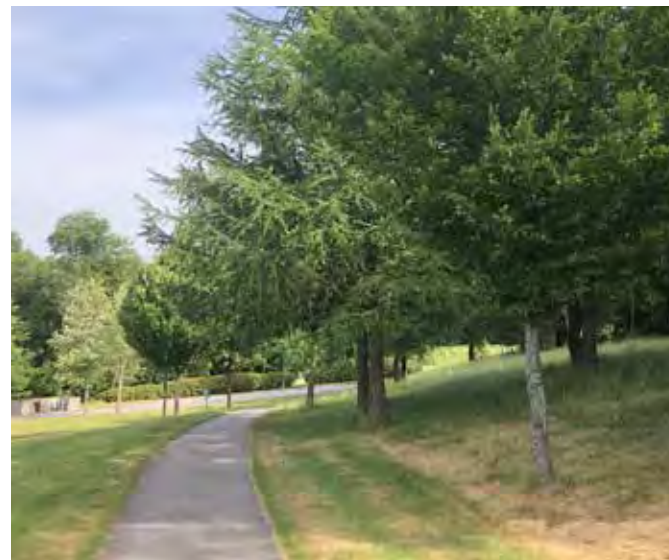
*En av de smala vägar som löper genom kyrkogårdens östra del, är täckt med asfalt.*

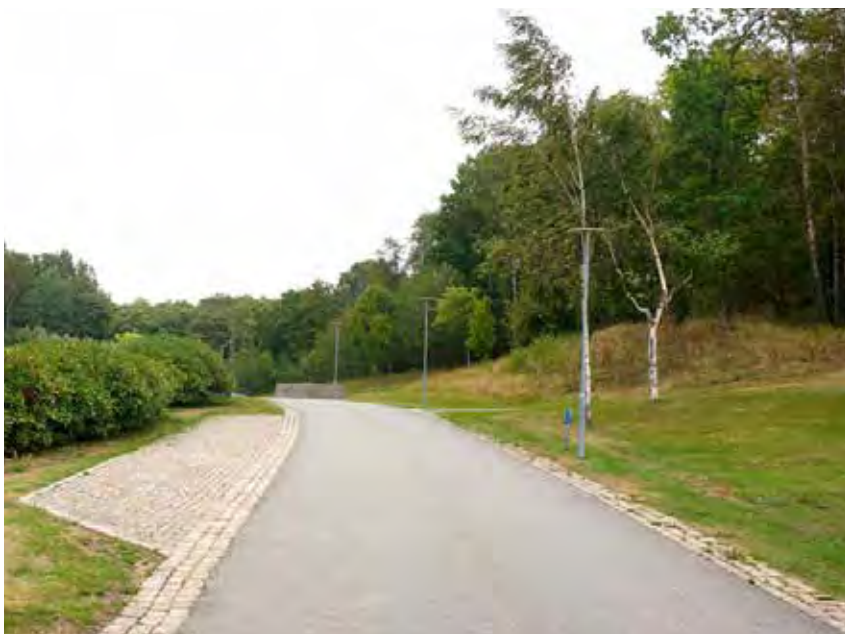
*Genom kyrkogården i nord-sydlig riktning leder en bredare väg kantad med storgatsten. På ett par ställen finns stenlagda parkeringsfickor anlagda.*

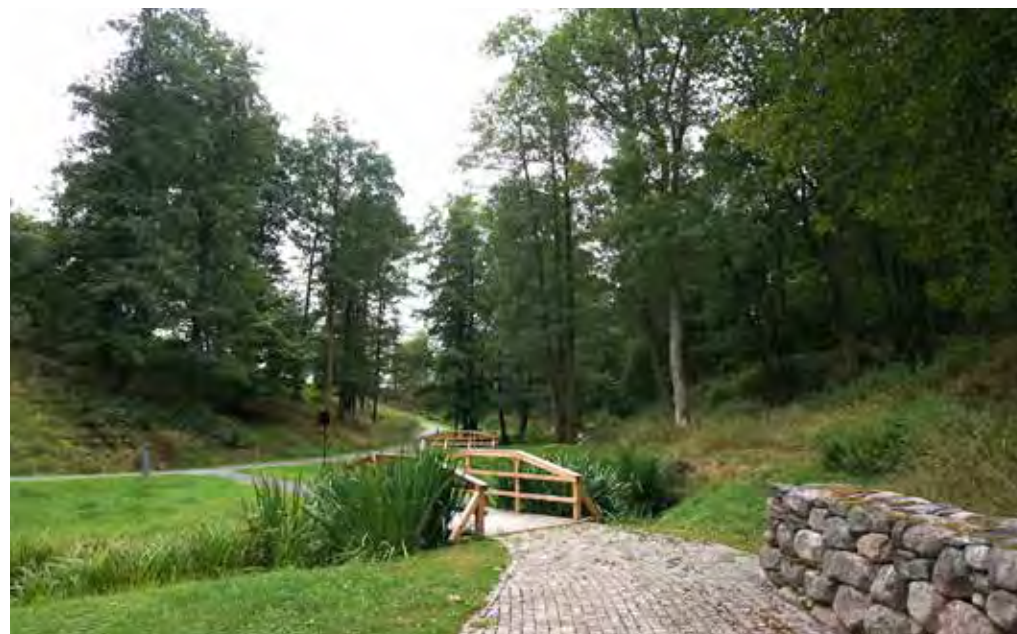
*Partier med gatstensbeläggning finns även i minneslundan. I övrigt är gångarna täckta med asfalt.*

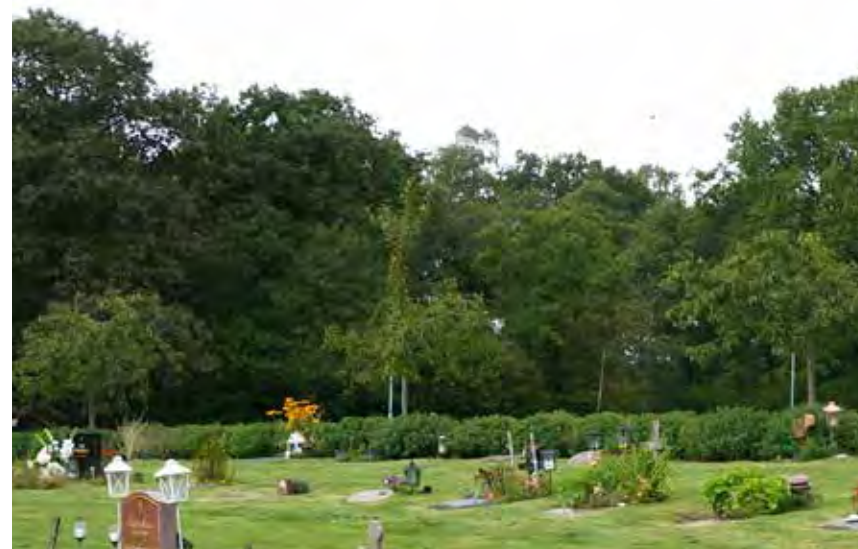
*En tät häck med björkspirea och japanska hängkörsbär skiljer kvarter 2 och 5 från varandra.*

På ett fåtal ställen växer ingärdande häckar av spirea, rododendron och aronia som planterats som rumsskapande element mellan några av kvarteren. Den häck av björkspirea som växer mellan kvarter 2 och 5 har även japansk hängkörsbär inplanterat i häcken.

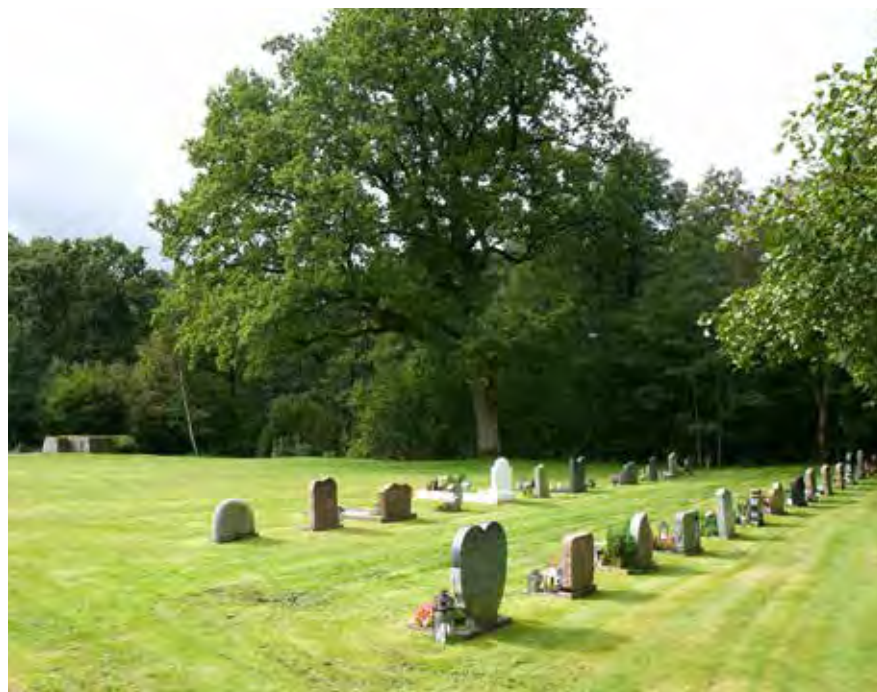
*Kvarter 9 präglas av en äldre ek som växer i kvarterets kant. Trädet är utpekad som skyddsvärt träd av länsstyrelsen.*

Kyrkogårdens växtlighet präglas också av frösådda träd såsom den stora eken som växer i kanten på kvarter 9 samt de alar som växer längs minneslundens bäckfåra.

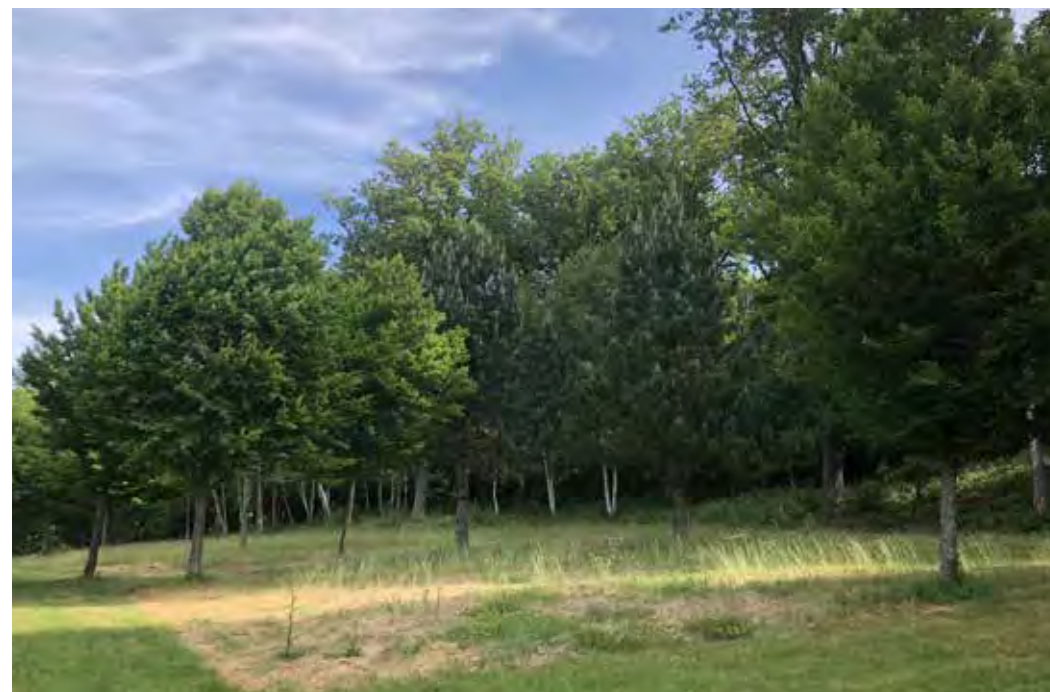
*Ett tydligt inslag i den planerade växtligheten är träd planterade i grupp, här syns två grupper med avenbok samt en grupp med tall planterade i något av urngravskvarteren i kyrkogårdens östra del.*

Växtligheten inne på kvarteren utgörs främst av träd som är planterade i grupp. Trädslag såsom lönn, björk, avenbok, tall och lärk förekommer. Några av dessa grupper består nu av endas ett eller två träd eftersom flera av dem har dött.

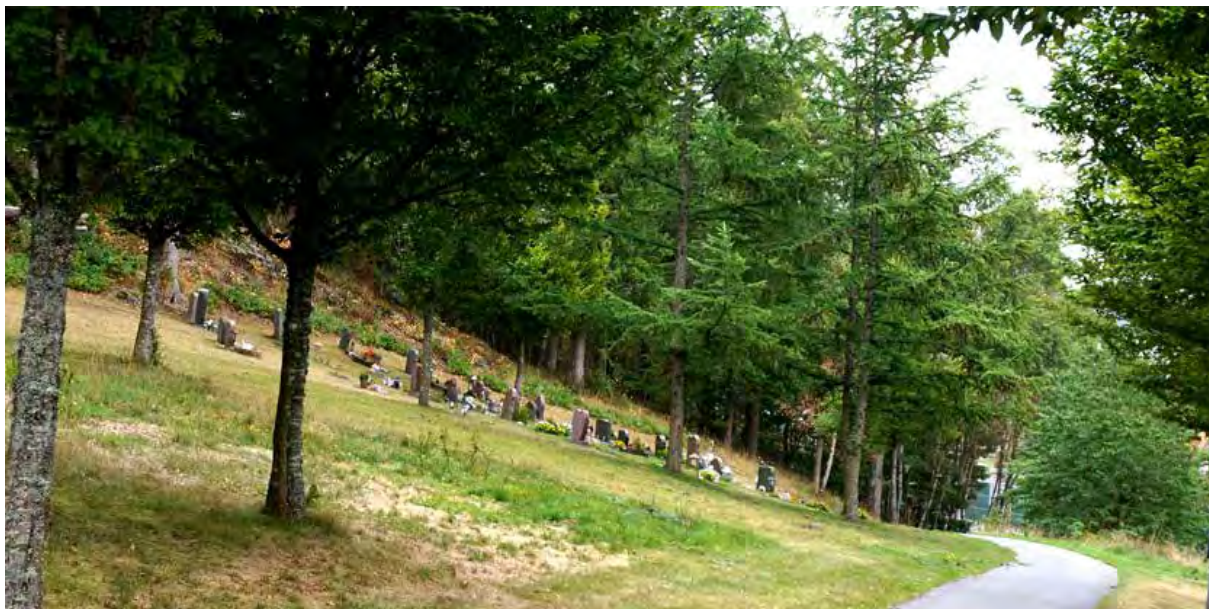
*Träd planterade i grupp är ett tydligt karaktärsdrag på kyrkogården. Här syns en grupp med lärkträd i kvarter U2.*

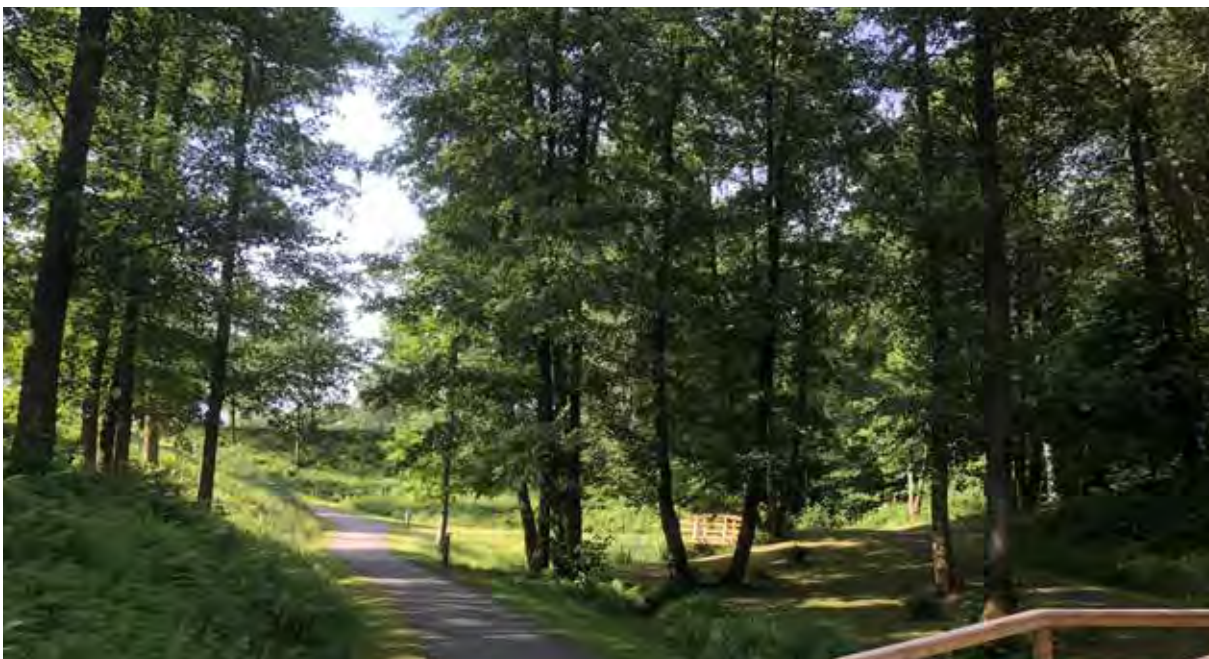
*Längs bäckfäran i anslutning till minneslunden växer ett stort bestånd av al.*

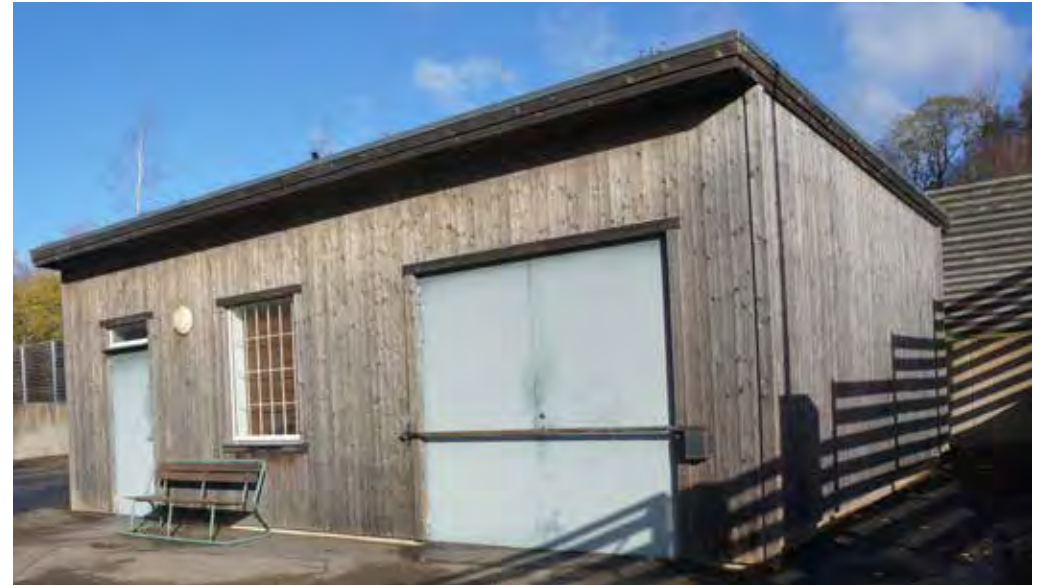
Den enda byggnad som finns inom kyrkogården är en ekonomibyggnad uppförd i kyrkogårdens sydvästra del. Byggnaden uppfördes 2012. Byggnaden har fått en tidstypisk formgivning och är ett exempel på den nymodernism som blev vanligt förekommande från och med slutet av 1990-talet. Det enkla, strikta formspråket, utan utsmyckande detaljer, pulpettaket med sedumtäckning är typiskt för denna byggnadsstil.

Kyrkogårdens enda byggnad, enkelt utförd med grå träfasad av järnvitriolbehandlad gran. Pulpettaket, är täckt med sedum.

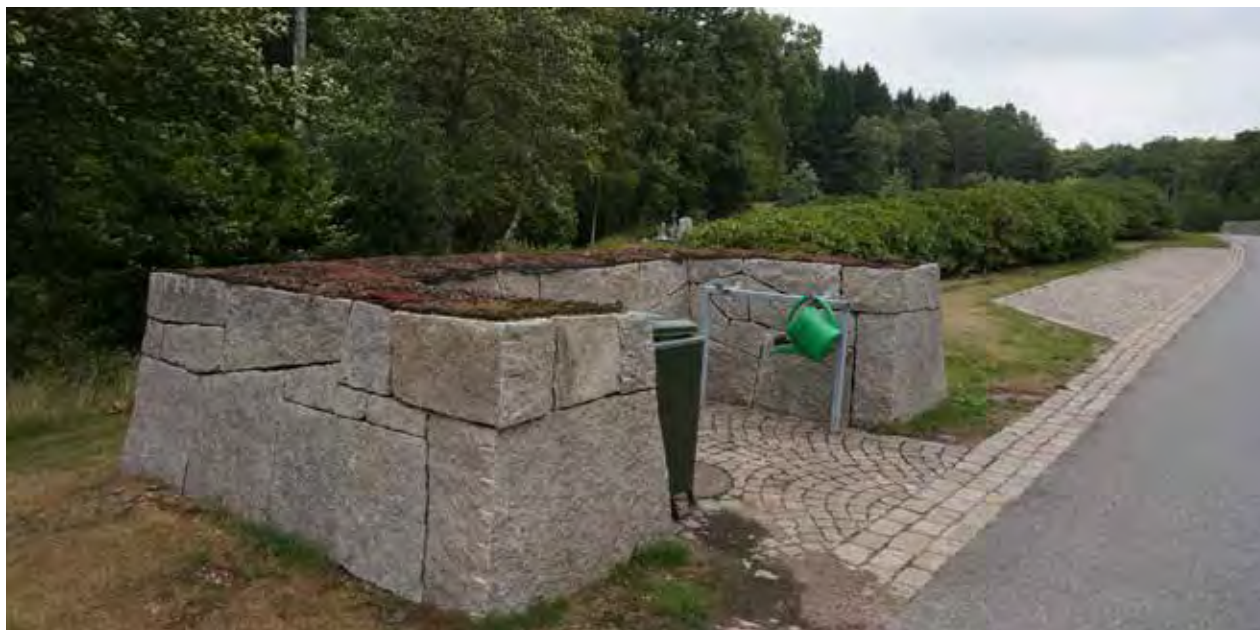
Samtliga servicestationer och den centralt uppförda meditationsplatsen är inramade med kraftiga kallmurar, murade med granitblock i kryssförband. Murarna är mycket tidstypiska och karaktärsskapande. Murarna skapar med den kontrasterande växtligheten och böljande landskapet ett tidstypiskt uttryck. Murar återkommer också som ett estetiskt inslag i kyrkogårdens huvudentré där murar på båda sidor om vägen ger besökaren ett första intryck. Murkrönet täcks av en sedummatta.

*Servicestationerna är inramade med karaktärsskapande murar, kallmurar av granitblock i kryssförband.*

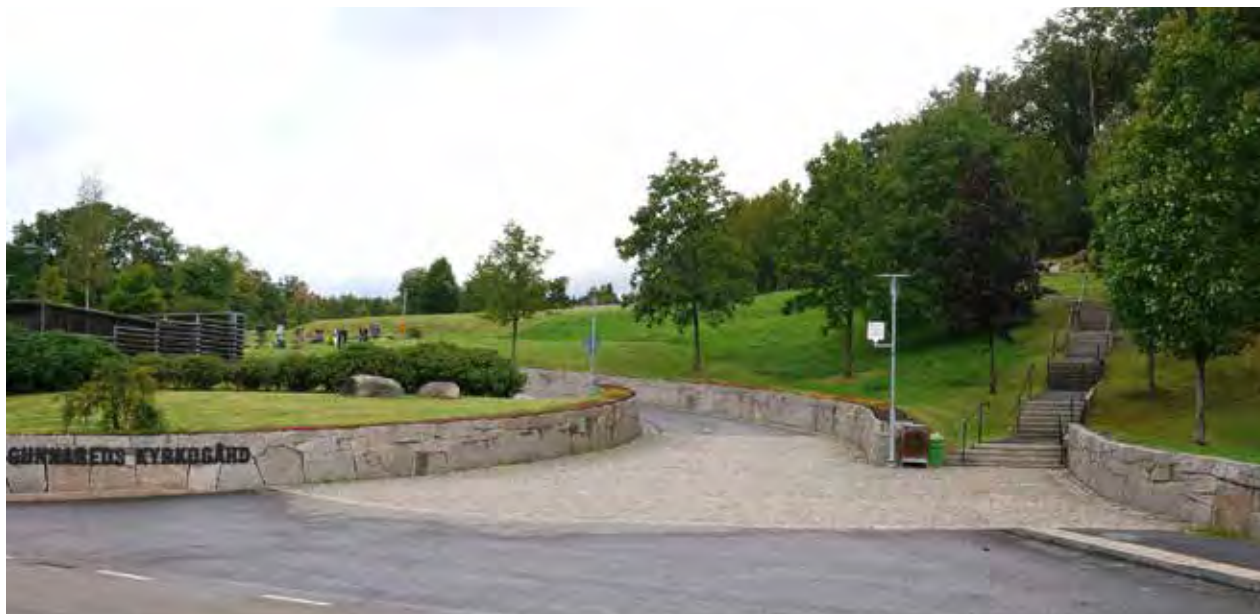
*Entrén till kyrkogården är gestaltad med en karaktäristisk stödmur med sedumtäckning.*

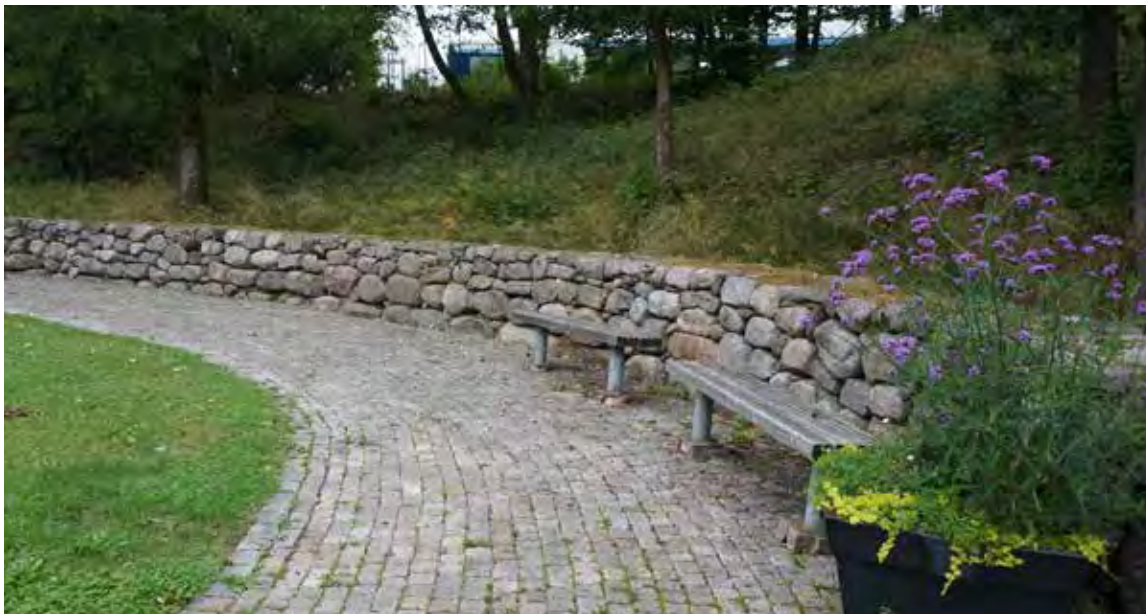
*Inom minneslunden finns en stödmur gjord av fältsten.*

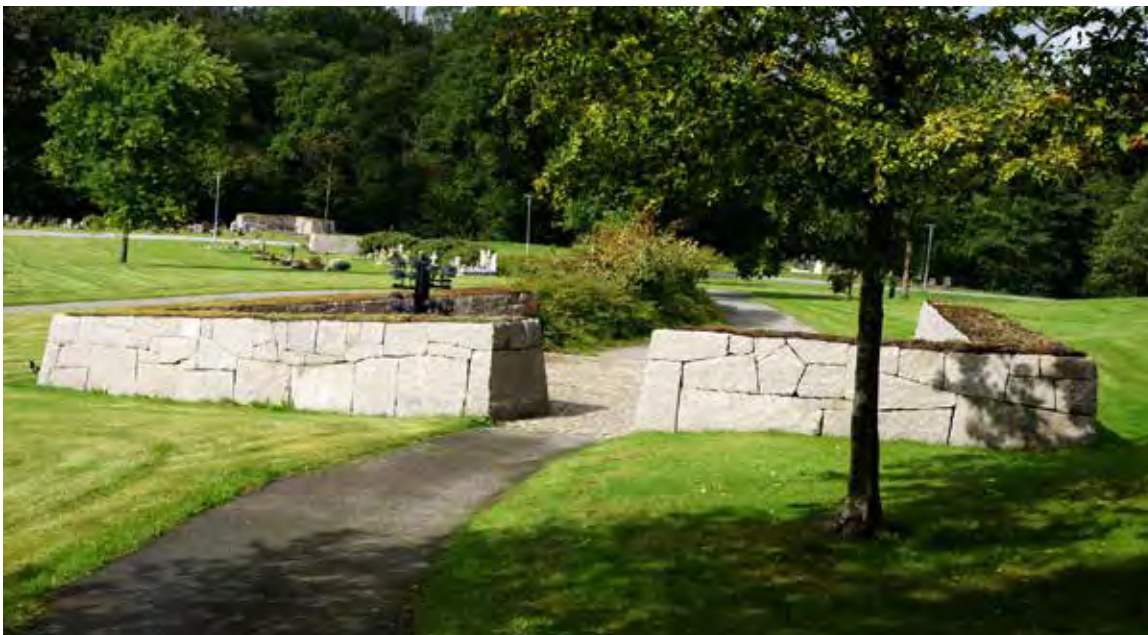
*Centralt på kyrkogården finns denna meditationsplats, inramad med kallmurar likt de som återfinns vid servicestationerna.*

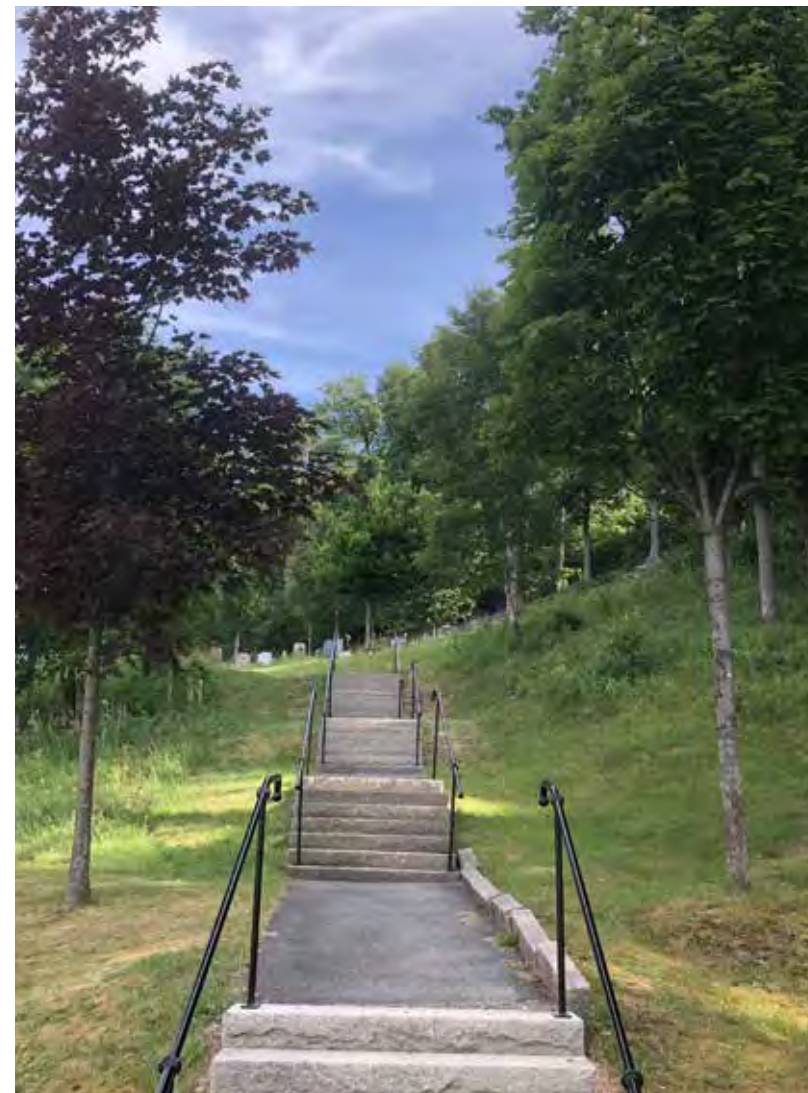
*Trappor av grovbuggen granit finns uppförda på flera platser på kyrkogården. Nyligen försågs trapporna med smidesräcken vars uttryck är mycket traditionellt vilket bryter mot kyrkogårdens modernistiska formspråk.*

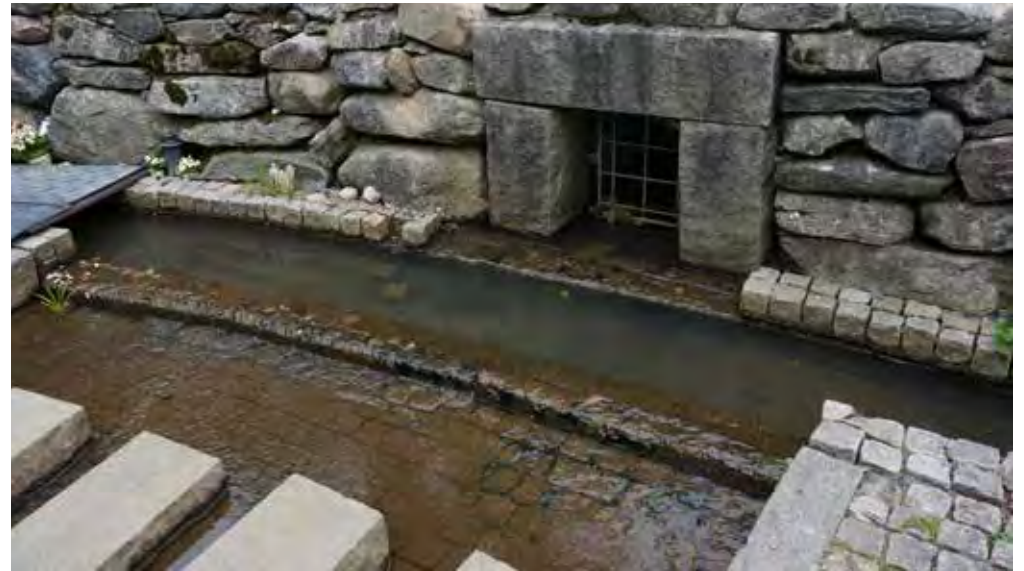
Bäckens har sitt utlopp genom stödmuren, här markeras platsen och bäcken med huggna granitblock.
