# UTREDNING AV SEENDE VÄRDEFULL KARAKTÄR

## GUNNAREDS KYRKOGRÄD

2020-03-13

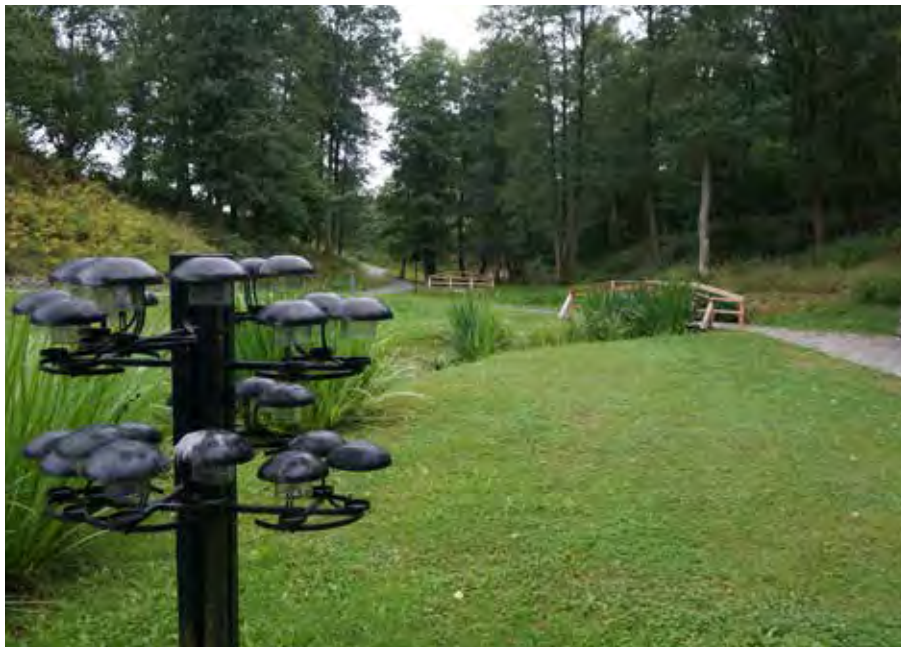
Minneslunden gestaltas med en slingrande gång som löper över bäcken med hjälp av broar av trä.

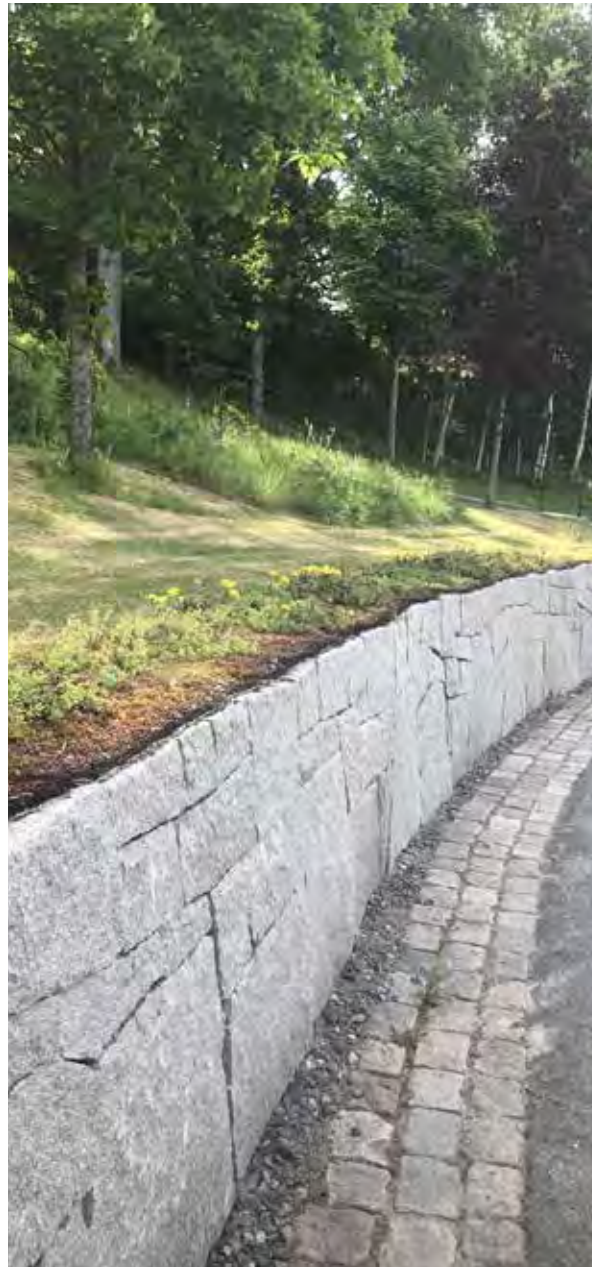
*Murar är ett viktigt inslag i kyrkogårdens karaktär, de står i kontrast till den i övrigt naturpräglade kyrkogården.*

Servicestationer, meditationsplatsen och entrén till kyrkogården är alla försedda med kraftigt byggda murar krönte med sedum. Murarna är strikta och raka till formen vilket utgör en gestaltad kontrast till den i övrigt naturpräglade kyrkogården.

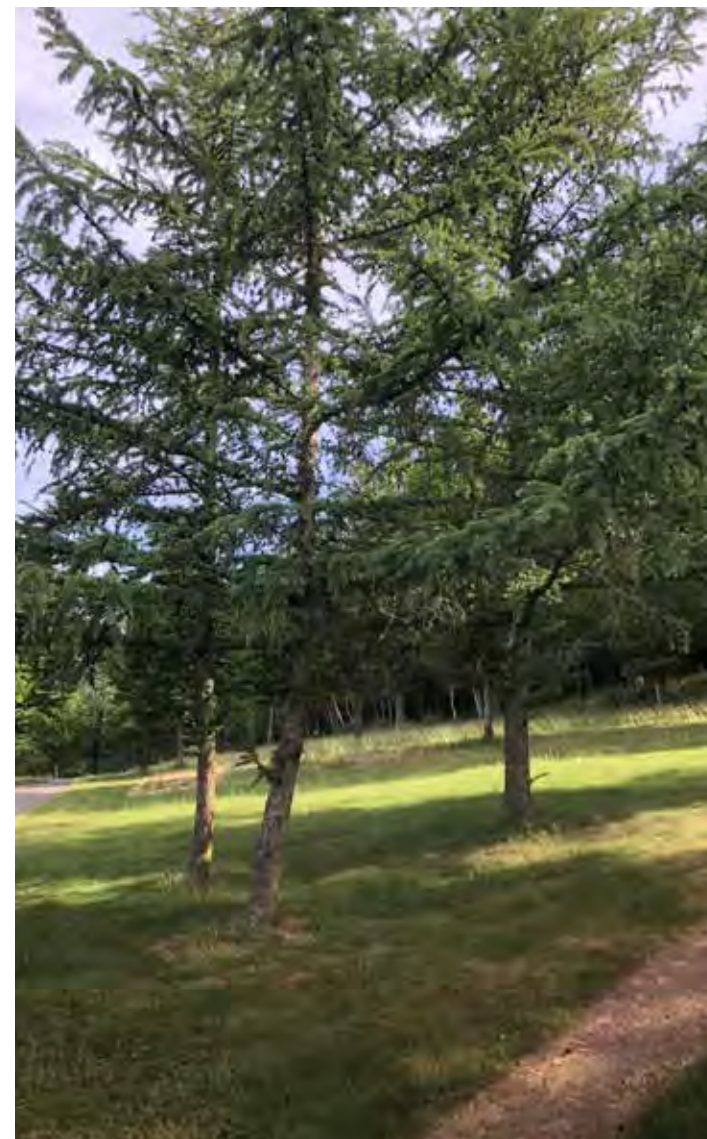
*Växtlighet är ett viktigt karaktärsdrag på kyrkogården, här syns tre lärkträd växa i grupp på kvarter U2.*

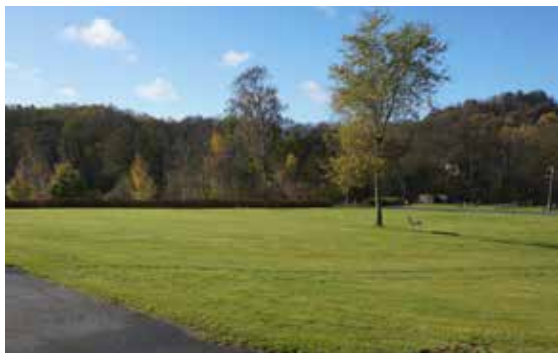
Rumsskapande häckar är en viktig del i kyrkogårdens gestaltning. Diskussion kring återplantering av dessa bör hållas.

- Hur grupper av träd kan kompletteras eller ersättas med för platsen lämpligt växtmaterial.
- Hur borttagna, rumsskapande häckar ska ersättas eller återplanteras.

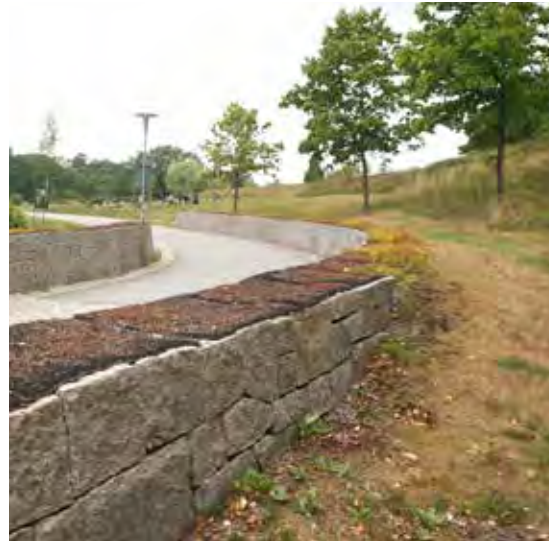
Sedumtäckning utgör en viktig del i kyrkogårdens gestaltning.

- Hur sedumtäckningen på murar kan underhållas eller ersättas.
- Hur värdefulla äldre träd i anslutning till kvarteren kan skyddas i den dagliga verksamheten.

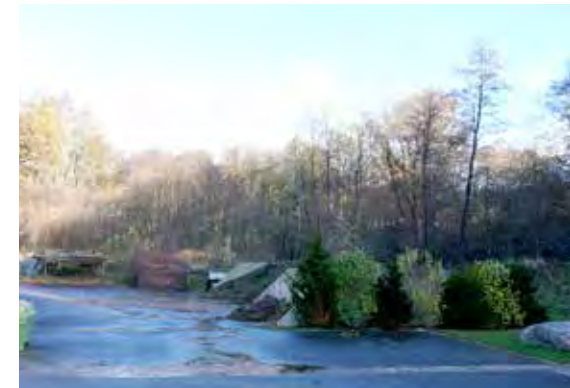
Diskussion bör hållas om hur materialupplaget i kyrkogårdens norra del kan avskärmas på ett mer effektivt sätt.

- Hur delar av minneslunden ska omgestaltas för en hållbar funktion.
- Hur inramning och avskärmning kan gestaltas runt materialupplaget i kyrkogårdens norra del.
- Hur förvaltningen upprätthåller ett konsekvent förhållningssätt till gestaltungsprincipen som helhet. Materialval, kvarterens inbördes struktur, växtval, val av belysning m.m är delar av en helhet som är viktiga för förvaltningen av kyrkogårdens specifika karaktär.
