TÖCKSMARKS KYRKOGRÅRD

TÖCKSMARKS KYRKOGRÅRDS HISTORIK

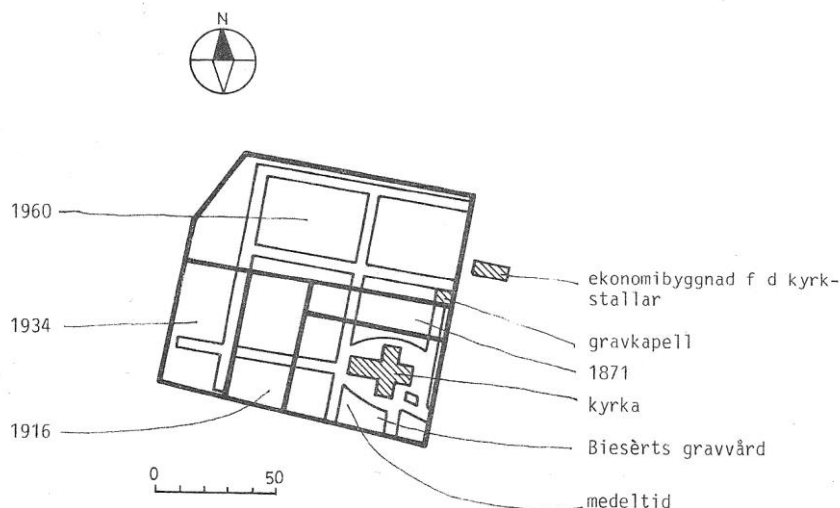
Översikt utvidgningsområden, ur *Begravningsplatser i Värmlands län 1988*.

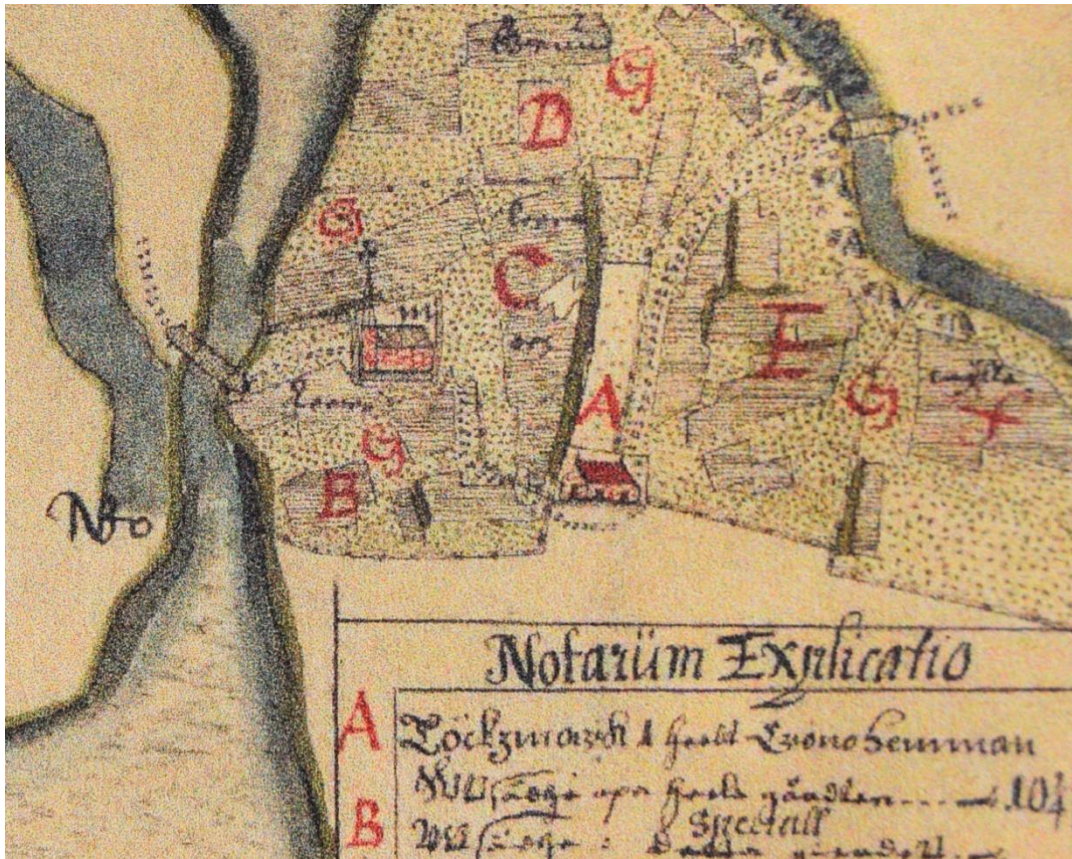
Geometrisk avmätning från 1642 av hemmanet Stommen i Töcksmarks socken. Historiska kartor, Lantmäteriet.

Kyrkogården kan härröra från **medeltiden** och utgjordes ursprungligen av marken närmast kyrkan. En geometrisk avmätning från år **1642** visar en liten kyrkogård omkring kyrkobyggnaden, se bild nedan. Kyrkogårdens utbredning överensstämmer troligen väl med de faktiska förhållandena, medan kyrkan inte är en exakt avbildning, utan mer en symbolisk angivelse. Enligt uppgift omgärdades kyrkogården av en s.k. kyrkobalk av timmer. Varje hemman i socknen ansvarade för underhåll av en varsin del.²²⁷ En gammal kyrkväg, som troligen härrör från 1600-talet, går mellan Berget i Dalen och Töcksmarks kyrka.²²⁸

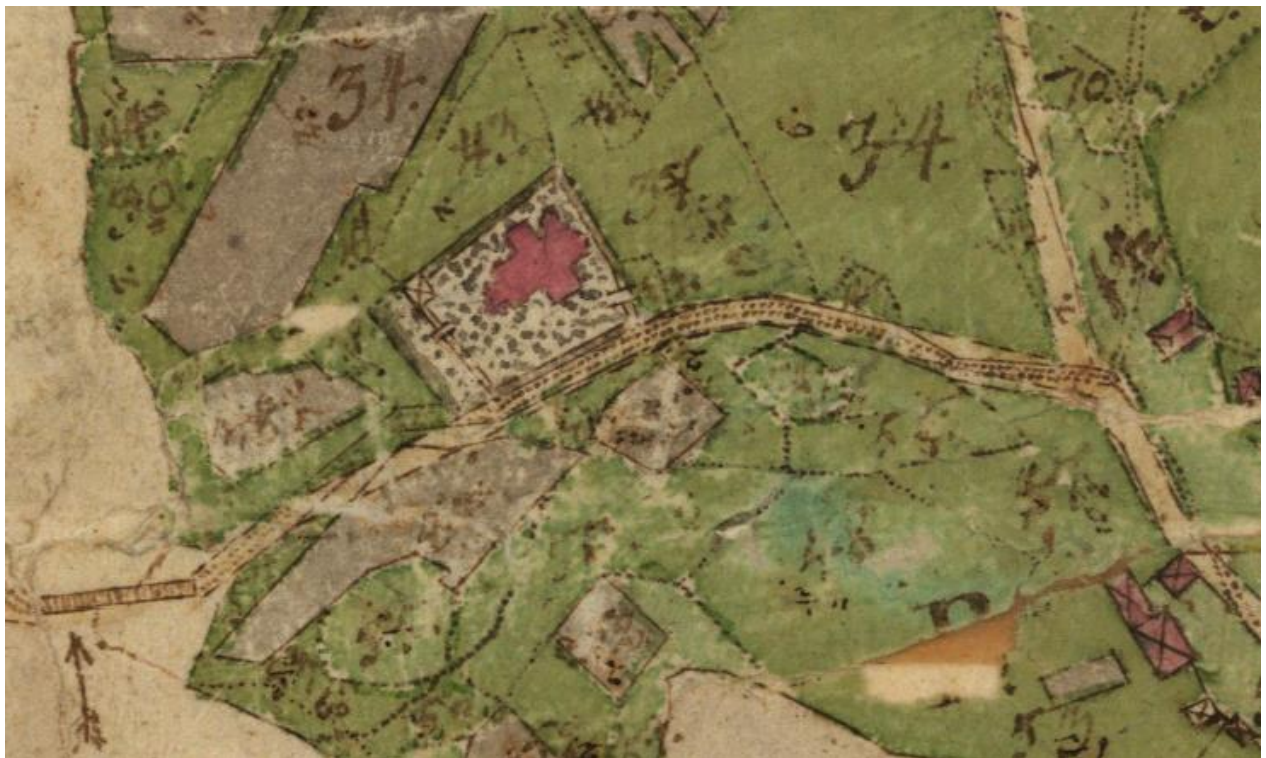
Storskifteskarta från år 1797. Historiska kartor, Lantmäteriet.

Först år **1779** omtalas en stenmur.²³⁰ **1797** års storskifteskarta, se bild nedan, redovisar kyrkans planform liksom kyrkogårdsmuren med två entréer, en i väster och en i sydost. En mindre byggnad som visas i kyrkogårdens nordvästra hörn skulle kunna vara en vintergrav eller ett benhus.

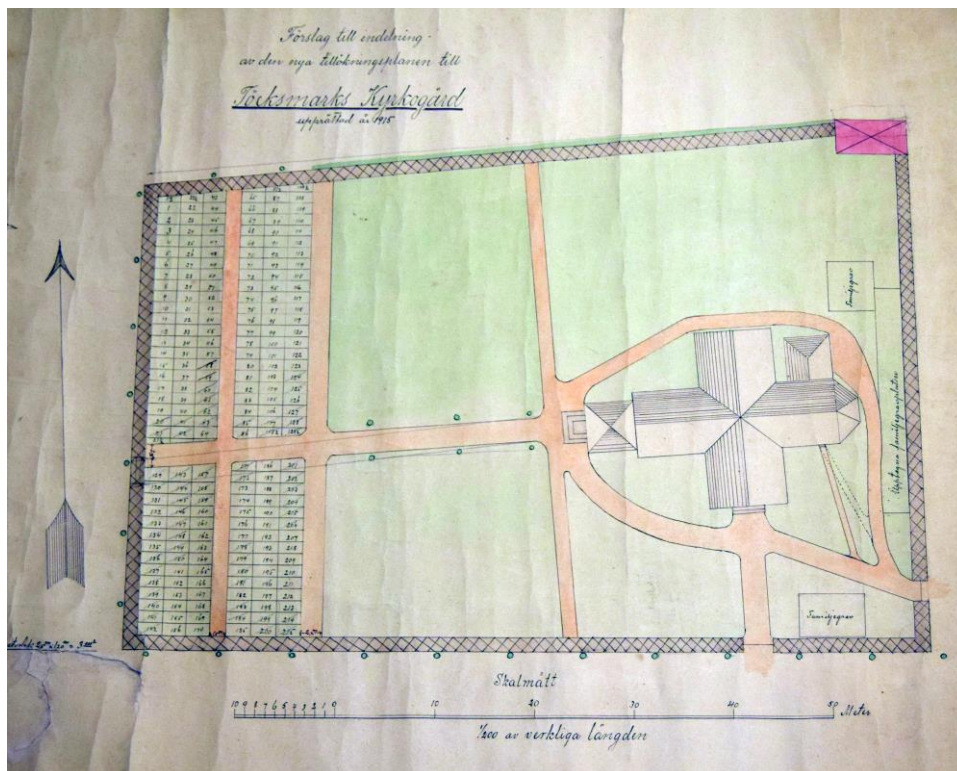
Förslag till indelning av den nya tillökningsplanen till Töcksmarks kyrkogård, upprättad år 1915. Utvidgningsområdet i väster har numererade gravplatser. Längs östra muren finns noterat "Upptagna familjegravplatser". Familjerna Biesert och Lagrelius stora familjegravplatser finns också inritade. Avfotograferad och beskuren ritning, Värmlandsarkiv.

1914 skedde en större utvidgning mot väster. Enligt uppgift kördes fyllnadsmaterial från Ärtkärn och Sanda, samt från prästgårdens mark. Vid midsommartid invigdes området av kontraktsprost A. J. Åkerblom.²³⁷ En gravkarta från 1915 visar utvidgningsområdet längst i väster med numrerade gravplatser för försäljning. Upptagna familjegravplatser finns noterade längs östra muren. Familjerna Biesert och Lagrelius stora familjegravplatser finns också inritade. En trädkrans tycks ha varit planterad utanför muren och utanför muren i norr finns ett grönt stråk vilket skulle kunna indikera en planterad häck. Längs den centrala mittgången i östvästlig riktning finns en trädallé. Även denna karta visar en mindre byggnad i kyrkogårdens nordöstra hörn, troligen den s.k. "rammelboden".

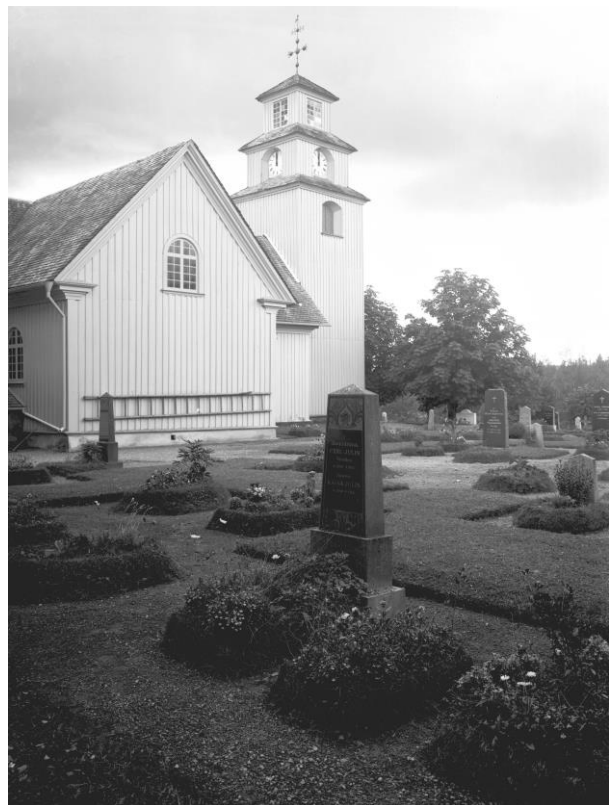
Töcksmarks kyrkogård under 1900-talets första hälft. Bilden visar grusytor och gravkullar. Foto: Axel Gunnar Ödvall, Årjängs kommuns bildbank.

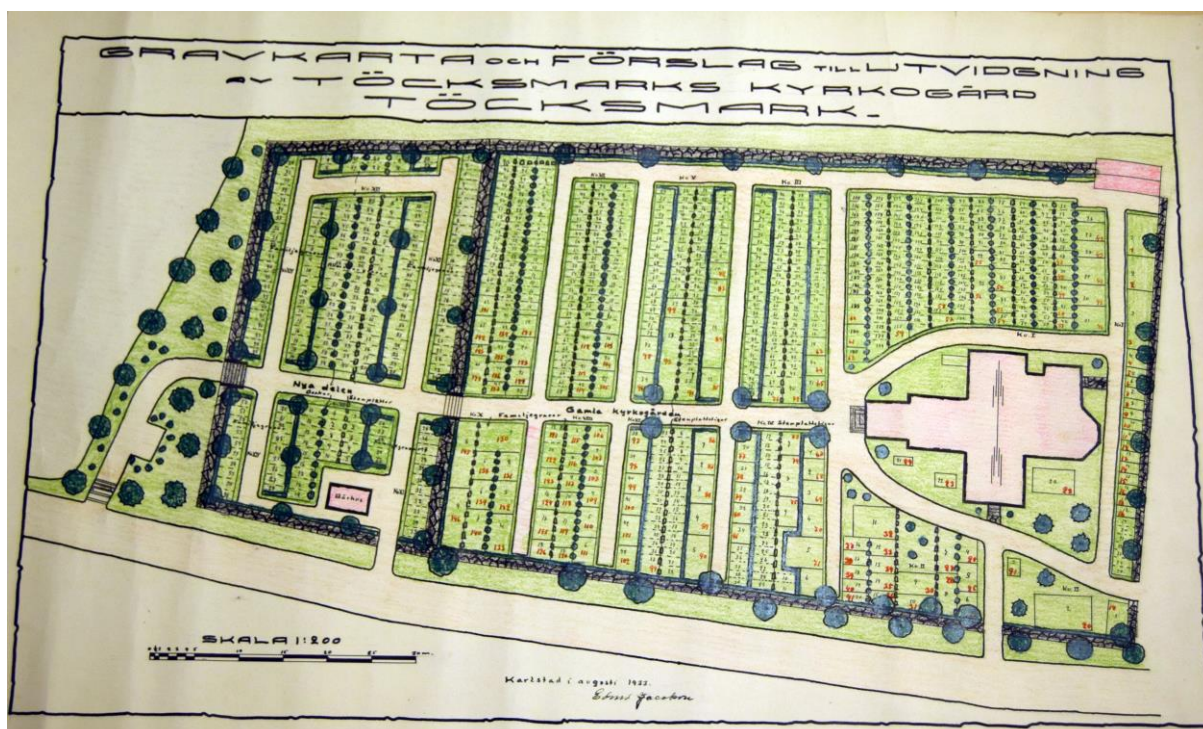
Gravkarta och förslag till utvidgning av Töcksmarks kyrkogård, Edvard Jacobson augusti 1933. Entrén i västra muren liksom bårhuset utfördes aldrig. Avfotograferad och beskuren karta, Värmlandsarkiv.

1934 invigdes ett nytt utvidgningsområde i väster, efter förslag av trädgårdsarkitekt Edvard Jacobson. Utvidgningsområdet omfattade tre kvarter. Ett kvarter utgjordes av en gravrad längs muren och två kvarter anlades i områdets mitt. De senare avgränsades genom grusgångar. Kvarterens inre var avsedda för allmänna gravar, medan familjegravar förlades längs med muren och längs med gångarna. Plattstigar ledde in i kvarteren. Ritningen visar ett föreslaget bårhus på den nya delen, vilket inte kom att utföras. Ytan nyttjades istället som gravmark.²⁴⁰ Enligt arkitektens beskrivning skulle häckar och planteringar framkalla rumsverkan i anläggningen och ge mer liv och grönska på kyrkogården. Genom att ge gravvårdarna en grönskande bakgrund önskade Jacobson undvika bilden av en "stenöken". Rygghäckarna skulle utgöras av amerikansk hagtorn, och buskar skulle utgöra bakgrund vid de allmänna linjerna. Förslaget visar buskar som ölandstok, druvfläder, doftschersmin, forsythia, olika sorters syrener och rosor.²⁴¹ Det är osäkert om planteringarna kom att utföras enligt förslaget. Entrépartiet i söder, med planteringar, utgick och äldre foton visar en relativt öppen karaktär. Församlingen köpte granit till stenvuren från Holmedal. Sand till fyllnad hämtades från Sandviken och från Bryngelsbyn. En förbindelsetrappa av finhuggen granit anlades mot gamla kyrkogården och en entré med portstolpar gjordes mot vägen i söder. Stenarbetet utfördes av stenhuggare Nilsson. Järngrindarna i porten tillverkades av smeden Elov Danielsson. Gräsmattor och gångar anlades under ledning av kyrkovaktmästare Vilhelm Andersson.²⁴²

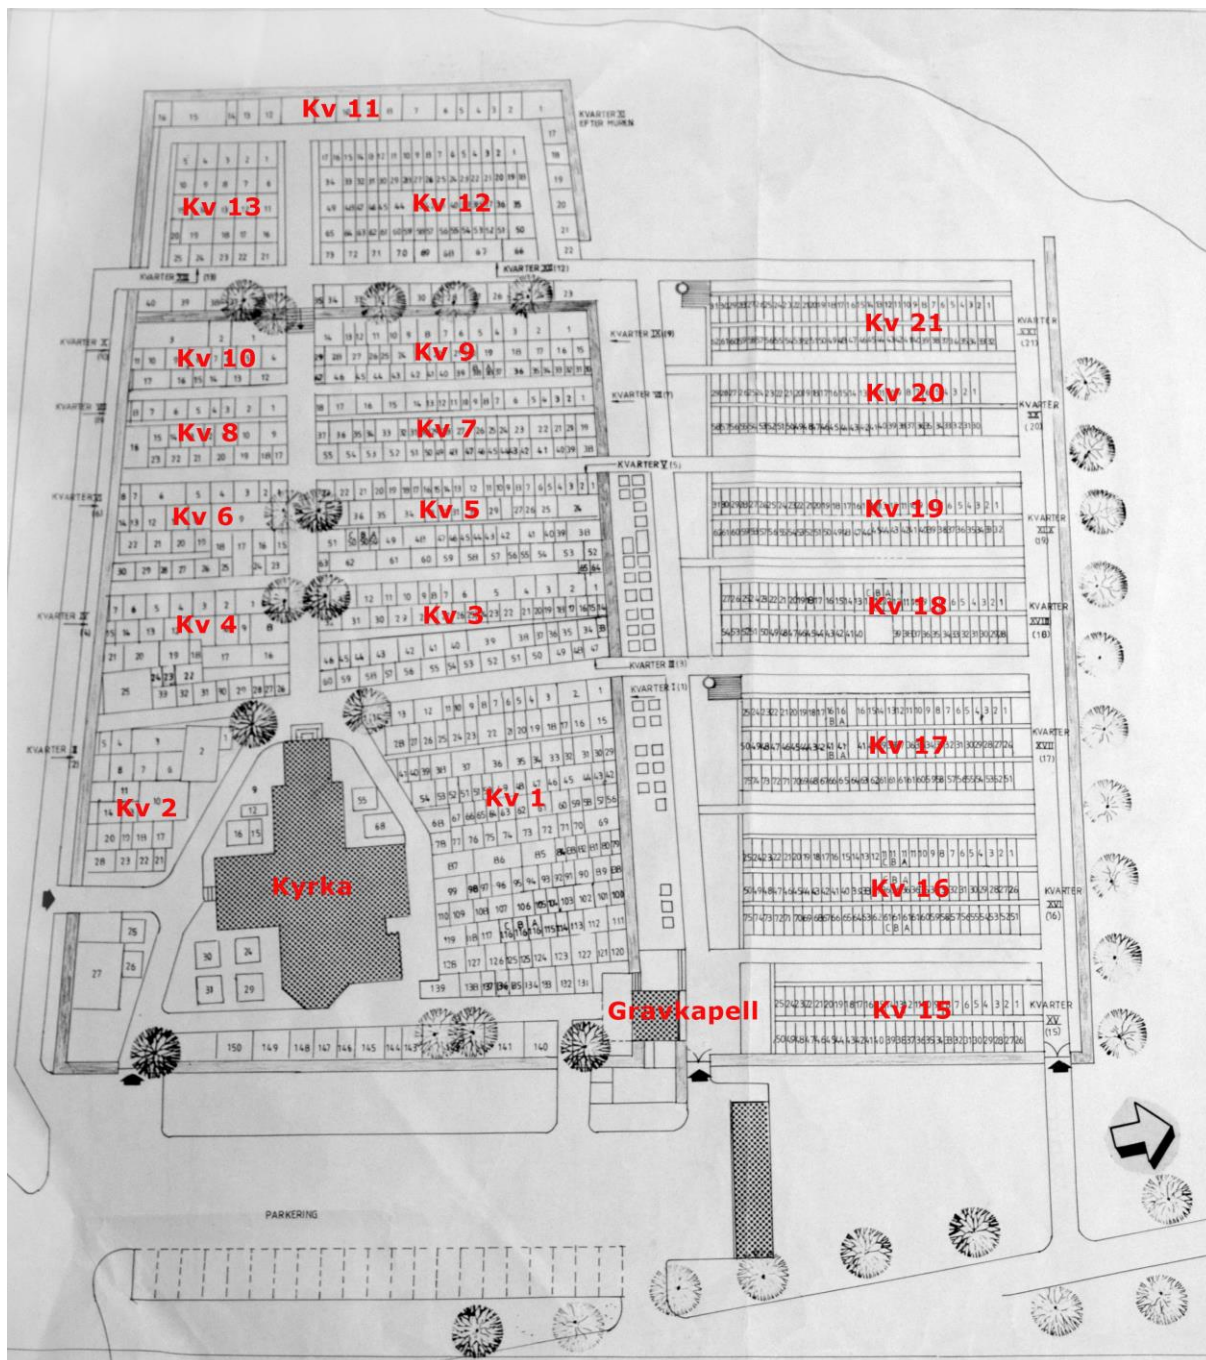
Översikt Töcksmarks kyrkogård. Efter kartans upprättande har en extra gravrad infogats inom kvarteren 15-21, på den yta mot väster som ursprungligen var avsedd för en häck. Kyrkstallarna har också flyttats för att ge plats åt en ny förvaltningsbyggnad öster om gravkapellet, se foto i avsnittet *Byggnader*. Översikten är baserad på Gudrun Eldhs gravkarta från 1987. Tillägg med röd text har gjorts i efterhand av Carina Libeck. Avfotograferad karta, Värmlandsarkiv.

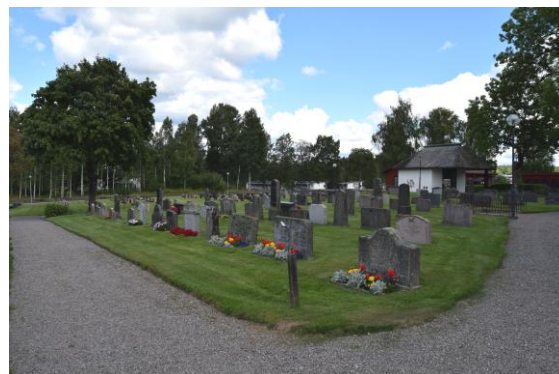
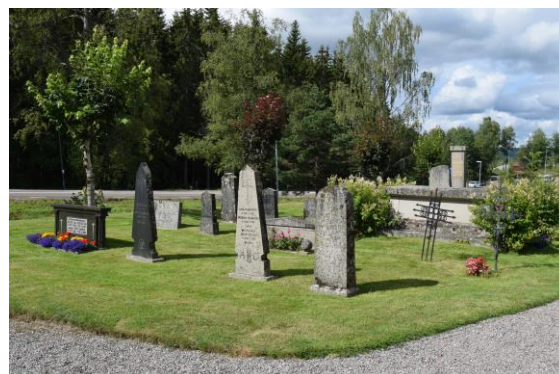
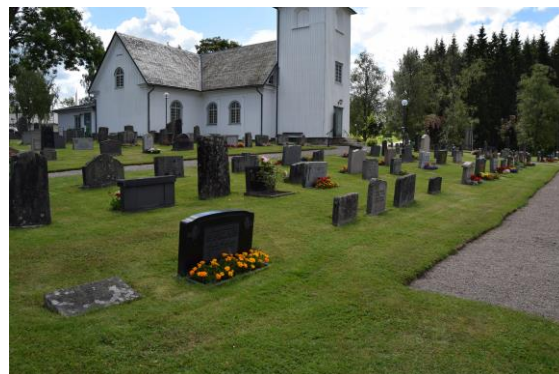
Kvarter 1-10, utgörs av gamla kyrkogården, och omgärdas av stenmur och stödmur. I anslutning till gravkapellet och längs muren i väster avgränsar en syrenhäck. Utanför södra muren finns en relativt nyplanterad trädrad av lönn. Innanför östra muren finns ett antal askar samt en lönn. Innanför västra muren finns även en hängbjörk. Av den tidigare allén längs den centrala mittgången återstår endast en lönn. Gångarna är belagda med grus. Området har en öppen karaktär då de flesta gravplatser befinner sig i gemensam gräsmatta, och dessutom saknar rygghäckar. Inget av kvarteren har någon enhetlig karaktär, eftersom gravplatser har återupplåtits mellan de äldre gravplatserna. Här och var står enstaka äldre, höga och smala gravvårdar från 1800-talets slut och 1900-talets början. I övrigt dominerar låga breda stenar från 1940-1960-talet. Flera gravplatser har förlorat ursprunglig stenram och grusbeläggning. I dag har åtta gravplatser bevarad omgärdning. Tre av dem är grusgravar, övriga är igen sådda med gräs. Av de åtta gravplatserna omgärdas tre av järnstaket och övriga omgärdas av enbart stenramar.

Bland kyrkogårdens äldsta gravvårdar finns åtta stycken smideskors som bedöms härröra från 1700 och 1800-talet. De står uppställda i ett s.k. lapidarium längs norra stödmuren. Av särskilt intresse är också ett antal lokalt huggna täljstensvårdar. En täljstensvård som bär årtalet 1785 finns placerad söder om kyrkan. Totalt har åtta täljstensvårdar påträffats och förutom den äldsta härrör de från perioden 1870-1910. Söder om kyrkan framträder familjen Bieserts tumbagrav från 1929. S.k. allmänna linjer har enligt äldre kartor förekommit främst i de norra delarna av kyrkogården, men några sådana gravplatser är svårt att återfinna i dag.

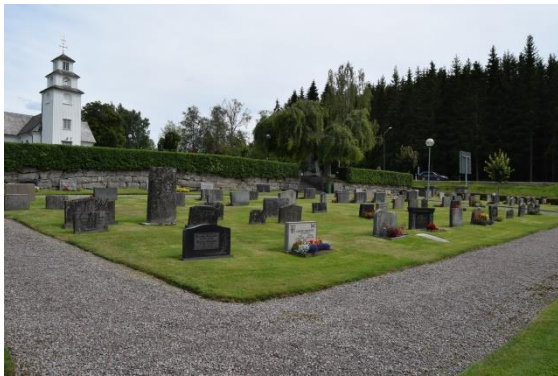
Kvarter 11-13, utgörs av 1934 års utvidgning, och omgärdas av stödmurar. En häggmispelhäck avgränsar dessutom mot söder, väster och norr. Utanför den södra muren finns två lönnar som ingår i en lång trädrad. Vid strandkanten växer björkar som bildar viss fond västerut. Innanför västra muren har några tujor vid en serviceplats växt sig höga. I övrigt finns ingen trädplantering i kvarteren. Området har en öppen karaktär då samtliga gravplatser befinner sig i gemensam gräsmatta utan ryggäckar. Kvarter 11 utgörs av en gravrad längs muren och grusgångar markerar kvarter 12 och 13 i områdets mitt. Gravvårdarna är låga, breda stenar i likartat utförande och härrör främst från 1930-1960-talet. Två gravplatser avviker med högre gravvårdar. Endast en handfull allmänna gravplatser från 1940- och 1950-talet finns bevarade inom kvarter 12. De kännetecknas av något mindre stenar och hällar, resta över enskilda.

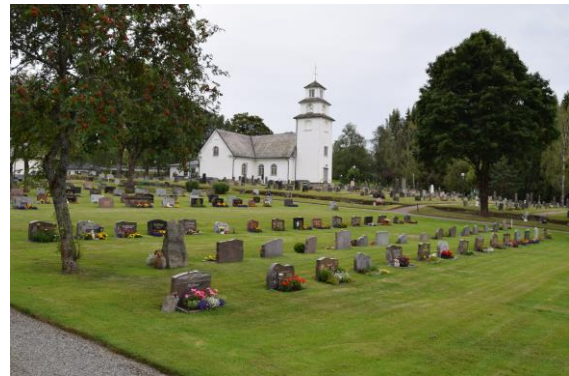
Kvarter 15-24, utgörs av nya kyrkogården som anlades under 1960-talet. Området är beläget på en lägre marknivå än den gamla kyrkogården och omgärdas av stenmur och stödmur. Många träd har tagits ned och här återstår endast enstaka exemplar av rönn och lönn. Vid södra muren flankeras en öppning mot gamla kyrkogården av två ölandstokar och en servicestation omges av tujor. I övrigt finns ingen vegetation. Tidigare rosenhäckar liksom plattstigar har tagits bort. Terrasseringen är utjämnad och vårdarna står i en gemensam

gräsyta. Kvarteren har förlorat tidigare rumslighet och ytan upplevs därför som ett stort gravfält. De flesta gravvårdar är vända mot väster, men i de gravrader som har infogats i efterhand är vårdarna vända mot öster. En gravrad finns även längs med muren i söder. Gravvårdarna är låga och breda i likartat utförande. Kombinerade sittplatser/servicestationer, med brunnar och med markbeläggning av skiffer, finns på två platser. Den ena omgärdas av tujor.

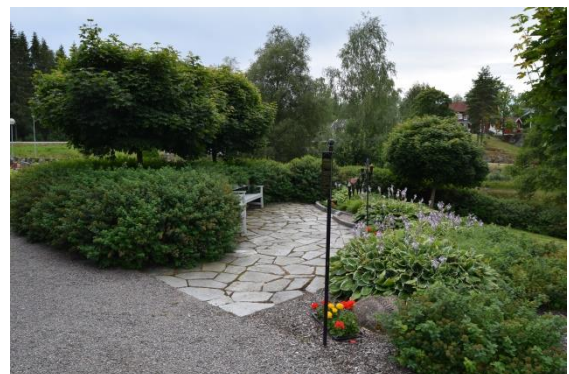
Minneslunden är belägen invid stranden. Jordningsytan utgörs av en öppen gräsyta som sluttar mot sjön, omgiven av mjukt formade planteringsytter med buskar. I strandlinjen står några lövträd. På den högsta punkten finns en smykningsplats och en sittplats, omgiven av rosenspirea och några klotlönnar i den bakre delen. Marken är belagd med skiffer och här står en vit träsoffa. Vid smykningsplatsen finns en flerbågad rabattkant av sten som avgränsar planteringar med liljor och funkia. Vid ingången ligger en sten med inskriptionen "Minneslund".

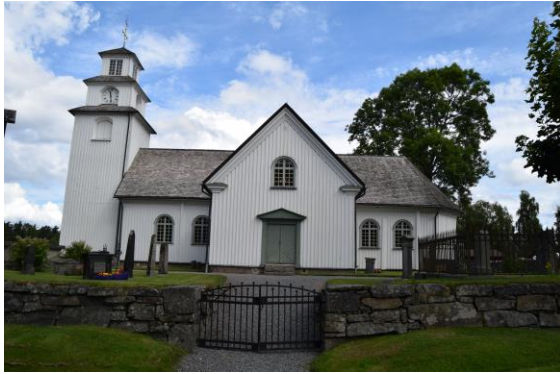
Töcksmarks kyrka från 1821.
Gamla kyrkogårdens södra entré.

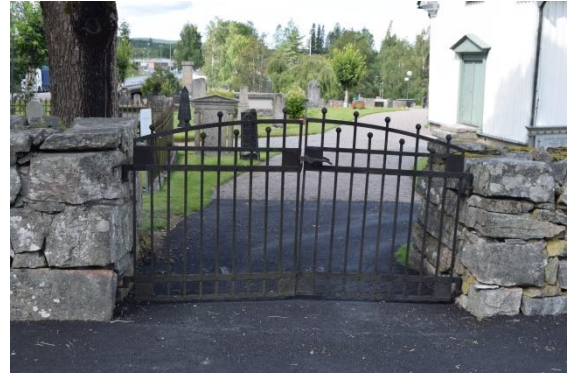
Gamla kyrkogårdens östra entré.

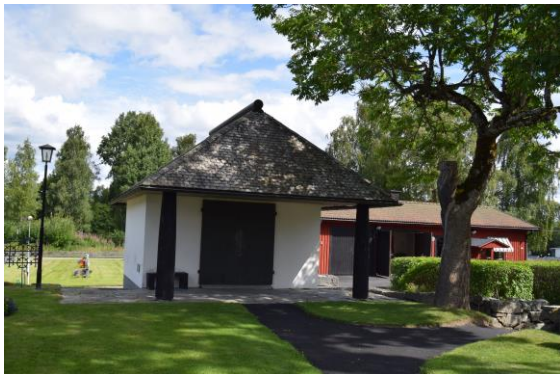
Gravkapellet från 1949.

Gravkapellet uppfördes 1949 efter ritningar av arkitekten Tor Andersson, Årjäng. Gravkapellet är uppfört av betong med putsade fasader. Sadeltaket är valmat och utdraget så att en pelarförsedd loggia bildas framför entrén. Marken omkring kapellet är belagt med glavaskiffer. Kappellets källare ombyggdes under 1960-talet.

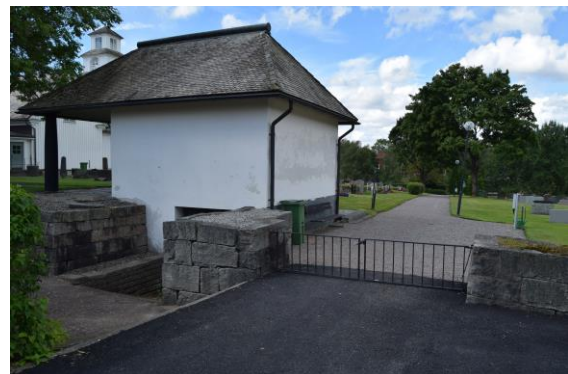
Nya kyrkogårdens entré i östra muren.

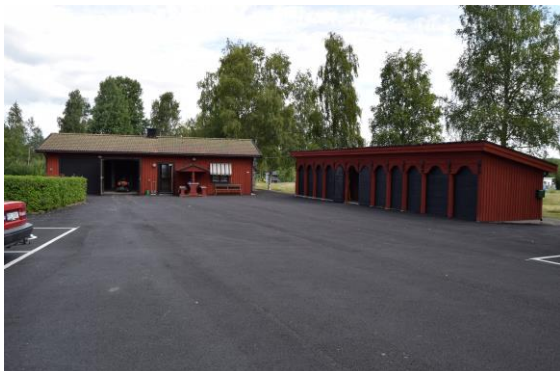
Kyrkstallar från 1883 och förvaltningsbyggnad från 1990.

Kyrkstallarna är enligt uppgift uppförda 1883 av "Vilhelm på Bråten". De har flyttats vid två tillfällen, år 1949 och år 1990. Byggnaden har väggar av faluröd träpanel som pryds av svarta balusterdockor. Pulpettaket täckt av tvåkupigt lertegel. Portarna är välvda och målade i svart kulör. Huvudfasaden mot öster är i ett äldre utförande, medan övriga delar är rekonstruerade.

Förvaltningsbyggnaden uppfördes 1990. Byggnaden är klädd med faluröd träpanel. Sadeltaket är belagt med tvåkupigt lertegel. Portar och snickerier är målade svarta.

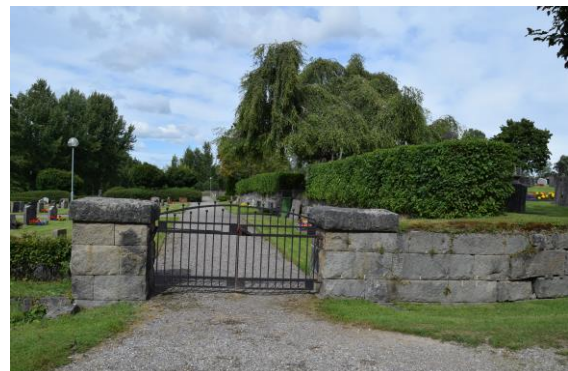
Södra entrén till 1930-talets område.
