VÄSTRA FÅGELVIKS KYRKOGRÅRD

VÄSTRA FÅGELVIKS KYRKOGRÅRDS HISTORIK

KYRKOGÅRDEN I DAG

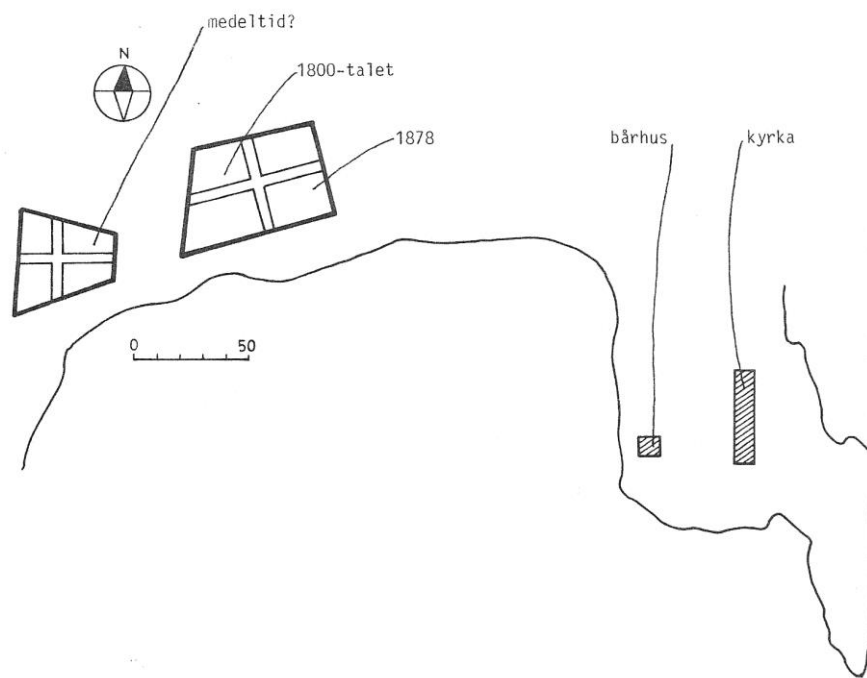
Översikt
utvidgningsområden,
ur *Begravningsplatser i
Värmlands län 1988.*

År 2006 invigdes nya
kyrkogården, anlagd
mellan västra och
östra kyrkogården.

2006 anlades också en
minneslund på västra
kyrkogården.

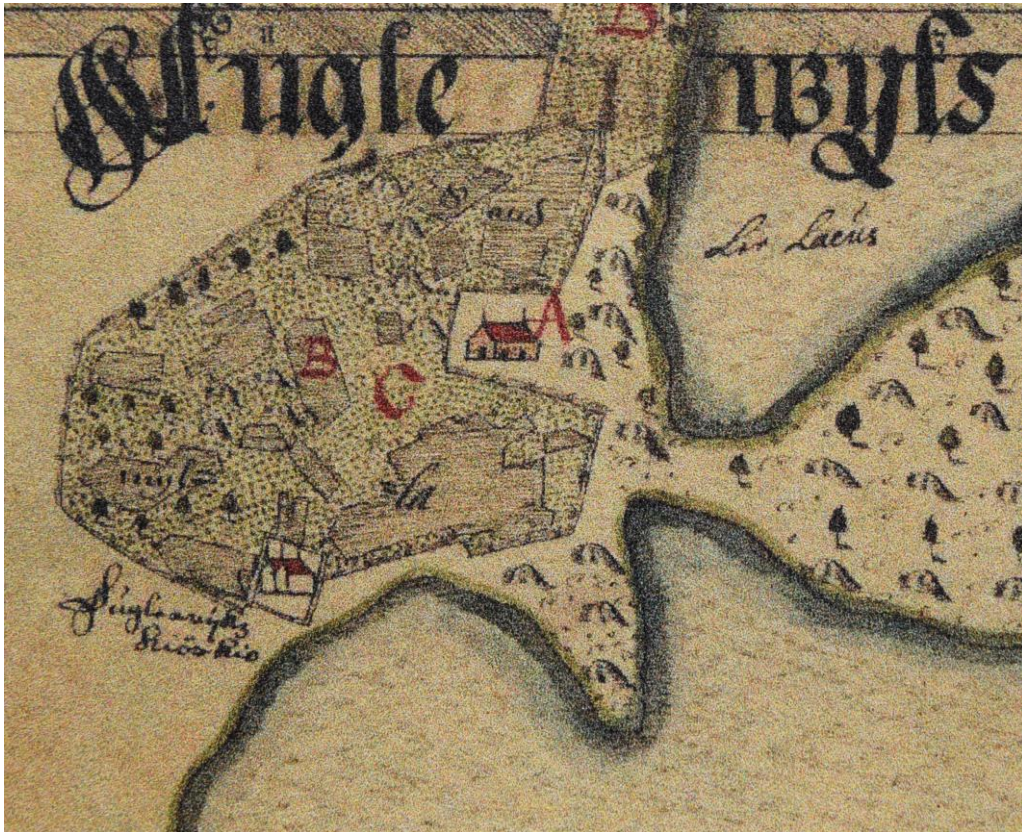
Utsnitt ur en geometrisk avmätning av hemmanet Stommen från 1642. Vid stranden syns kyrkan uppförd 1640 och en kyrkogård med någon form av omgärdning. Historiska kartor, Lantmäteriet.

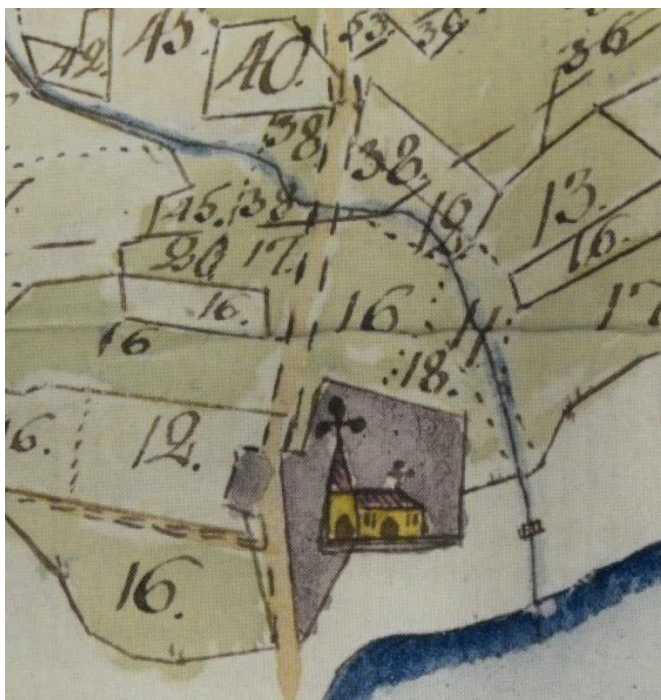
T.v. Utsnitt ur storskifteskarta över Stommen från 1787. Kartan visar en kyrka med kyrkogården markerad. Väster om kyrkan går vägen och öster om kyrkan syns en bäckfåra. Historiska kartor, Lantmäteriet.

Storskifteskartan från **1787** visar en kyrkogård med oregelbunden form omkring kyrkan. På andra sidan om vägen finns ett mindre markområde utmärkt, troligen tillhörigt kyrkoanläggningen, då det är markerat med samma färg. Enligt uppgift låg även ett klockarboställe på andra sidan om vägen, mot väster.

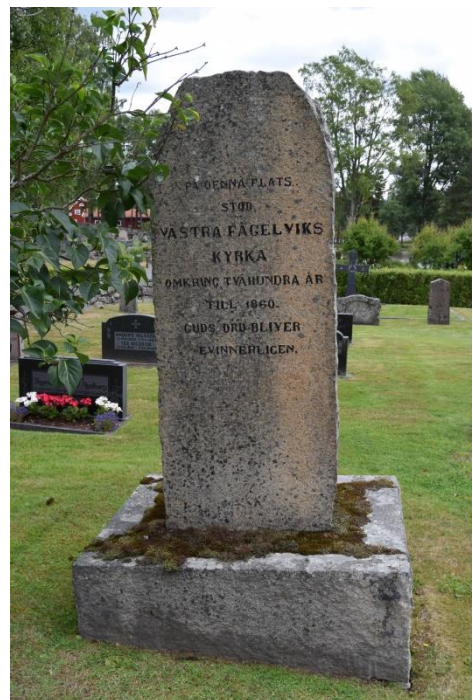
T.h. En minnessten sattes upp år 1932 på västra kyrkogården. Inskriptionen lyder: "På denna plats stod Västra Fågelviks kyrka omkring två hundra år till 1860. Guds ord förbliver evinnerligen".

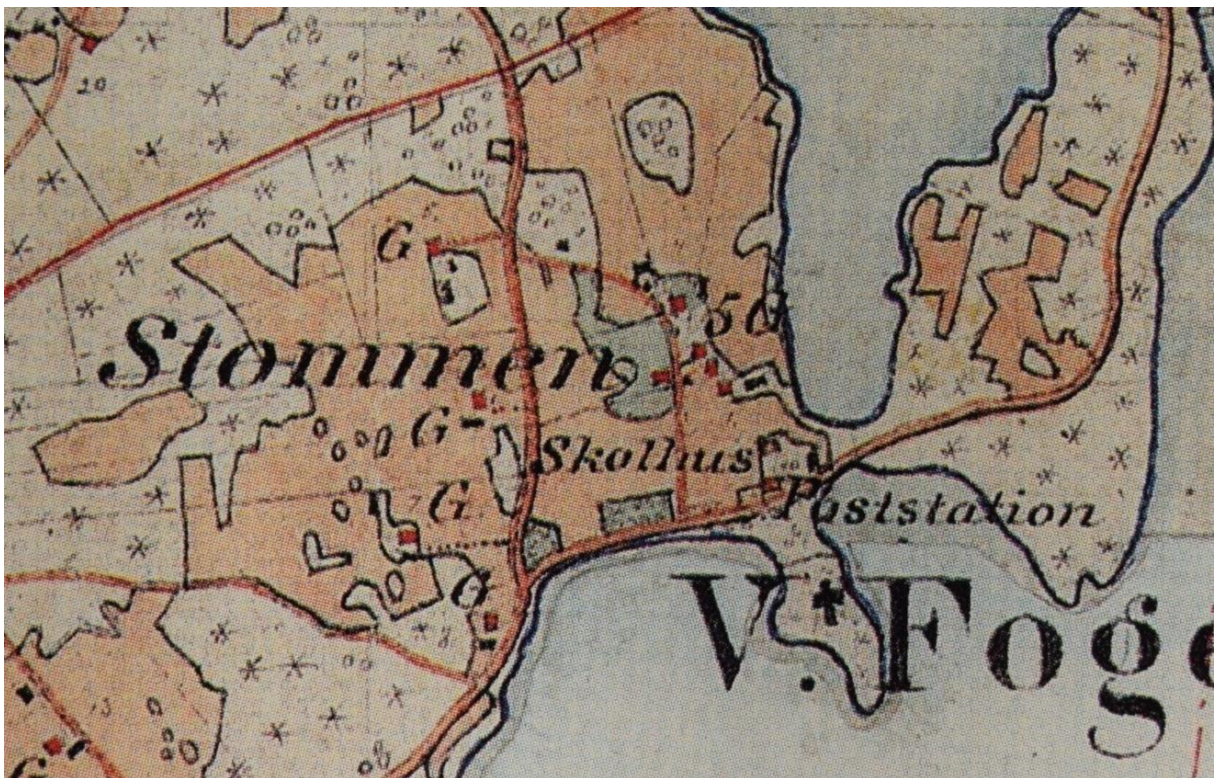
Den häradsekonomiska kartan från 1883-95 visar den befintliga kyrkan på Kyrkudden samt västra och östra kyrkogården längs sjöstranden. Kartan är beskuren. Historiska kartor, Lantmäteriet.

1883-1895 års häradsekonomiska karta visar den befintliga kyrkan på Kyrkudden och de båda kyrkogårdarna belägna längs vägen, invid stranden. På kartan anges också ett skolhus och en poststation.

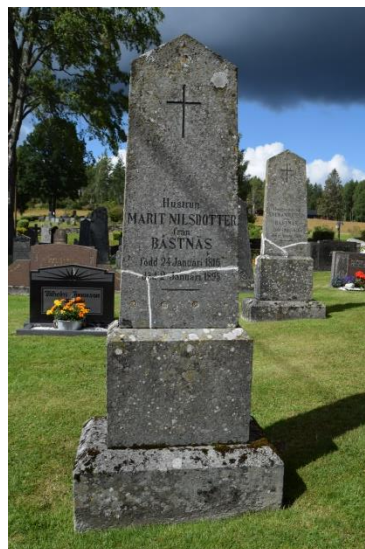
Tillverkning av skorstenar och gravvårdar skedde i anslutning till själva brytningen. Svarvning av grytämnen skedde i ett skjul över bäcken i Båstnäs, där vattenkraften drev svarven. Den speciella tekniken där täljstenen svarvades hade införts i början av 1880-talet. Tillverkningen utfördes av en gammal täljstenshuggare vid namn "Kus-Ola" som högg ämnena medan sonen Edvin Olsson skötte svarvningen. Täljstenen sprängdes fram med krut i brotten och fraktades sjövägen till Båstnäs. Grytorna exporterades bl.a. till Norge. Gryttillverkningen upphörde dock 1887, medan tillverkningen av skorstenar och gravvårdar fortsatte. Produkterna såldes till närliggande socknar men också till Norge. Att göra en skorsten innebar två mans arbete under en vecka. Gravvårdarna som tillverkades under 1880-talets slut och 1900-talets början var av en tredelad modell, och de tre stenblocken sågades för hand, vilket säkert var ett minst lika tidskrävande arbete.

Vid Västra Fågelviks kyrkogård finns 14 täljstensvårdar av nämnda tredelade modell. Det finns även sex täljstensvårdar i andra former, bland annat en cylinderformad vård. Enligt uppgift förekommer täljstensvårdar på omkringliggande socknars kyrkogårdar, vilka möjligen kommer från samma tillverkning i Kabbehultet. Troligen har det funnits fler täljstensvårdar på kyrkogården, vilka har tagits bort i samband med renoveringar.²⁷⁷

- På kyrkogården finns ett antal gravvårdar i täljsten, vilka speglar områdets tradition av täljstenshantering. Gravvårdarna är att betrakta som värdefulla och i flera fall mycket värdefulla. Gravvårdarna av den höga tredelade modellen uppvisar likartad sprickbildning efter dubning, och har lagats med stenfog. Täljstenarna bör bevaras så långt det är möjligt.

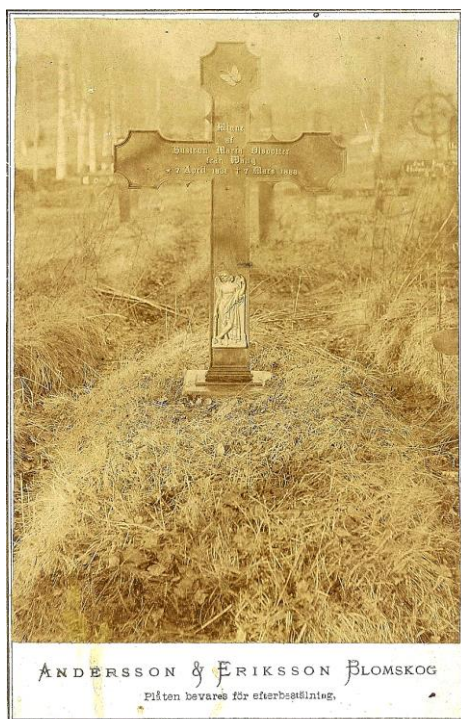
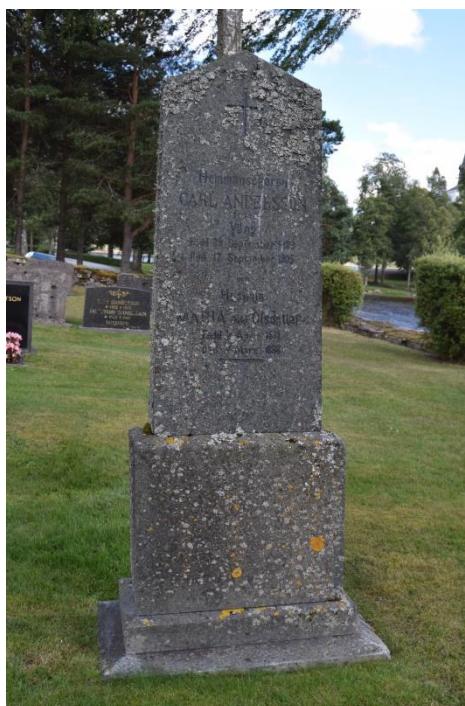
Fotot t.v. visar ett gjutjärnskors rest över Maria Olsdotter (1831-1888) från Väng. Gravplatsen är markerad genom en gravkulle och gräset är vildvuxet. Björkar liksom andra järnkors skymtar i bakgrunden. Fotot t.h. är samma gravplats idag. När Marias make, hemmansägaren Carl Andersson (1829-1905) dog, ordnades en hög täljstensvård. Se även avsnittet *Mycket värdefulla gravvårdar*, gravplats 10 Ös 04 79a-b. Foto tv: I Robin Olssons ägo.

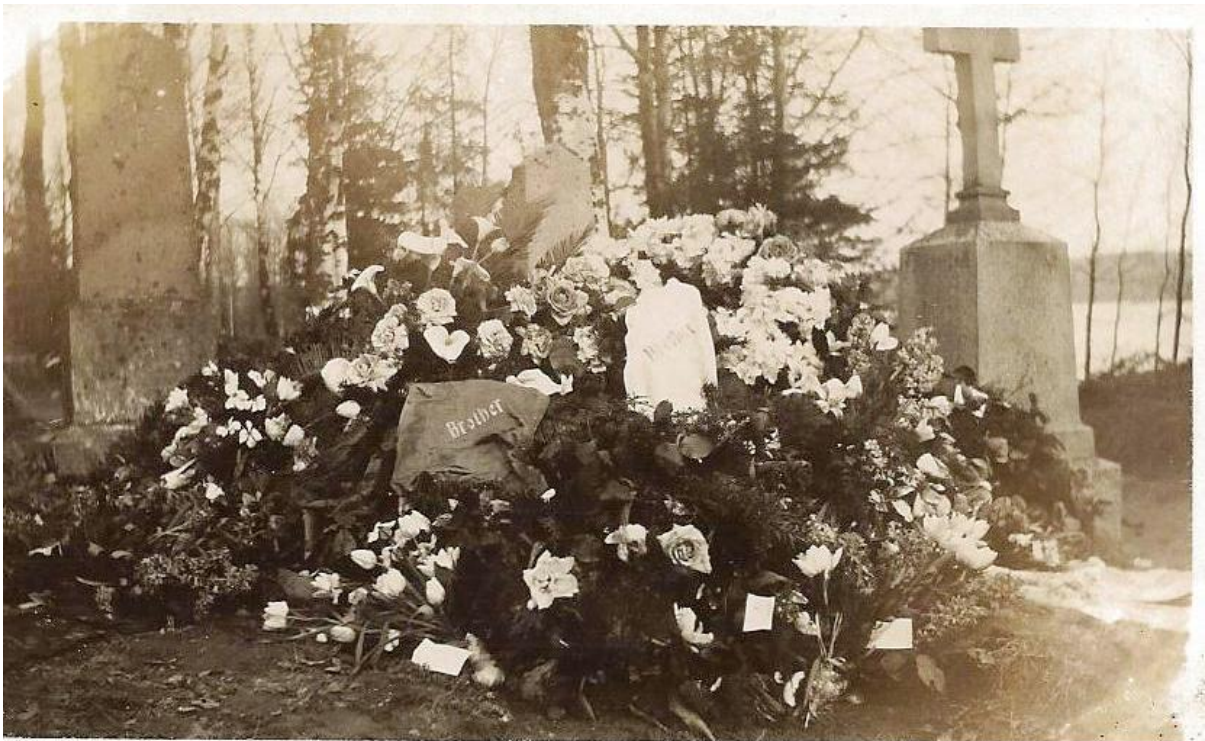
Anders Edvin Olssons gravplats på Västra Fågelviks kyrkogård år 1930. Ett av sorgbanden bär inskriptionen "Brother". Se även *Mycket värdefulla gravvårdar*, gravplats 10 Ös 01 65-66.
Foto: I Robin Olssons ägo.

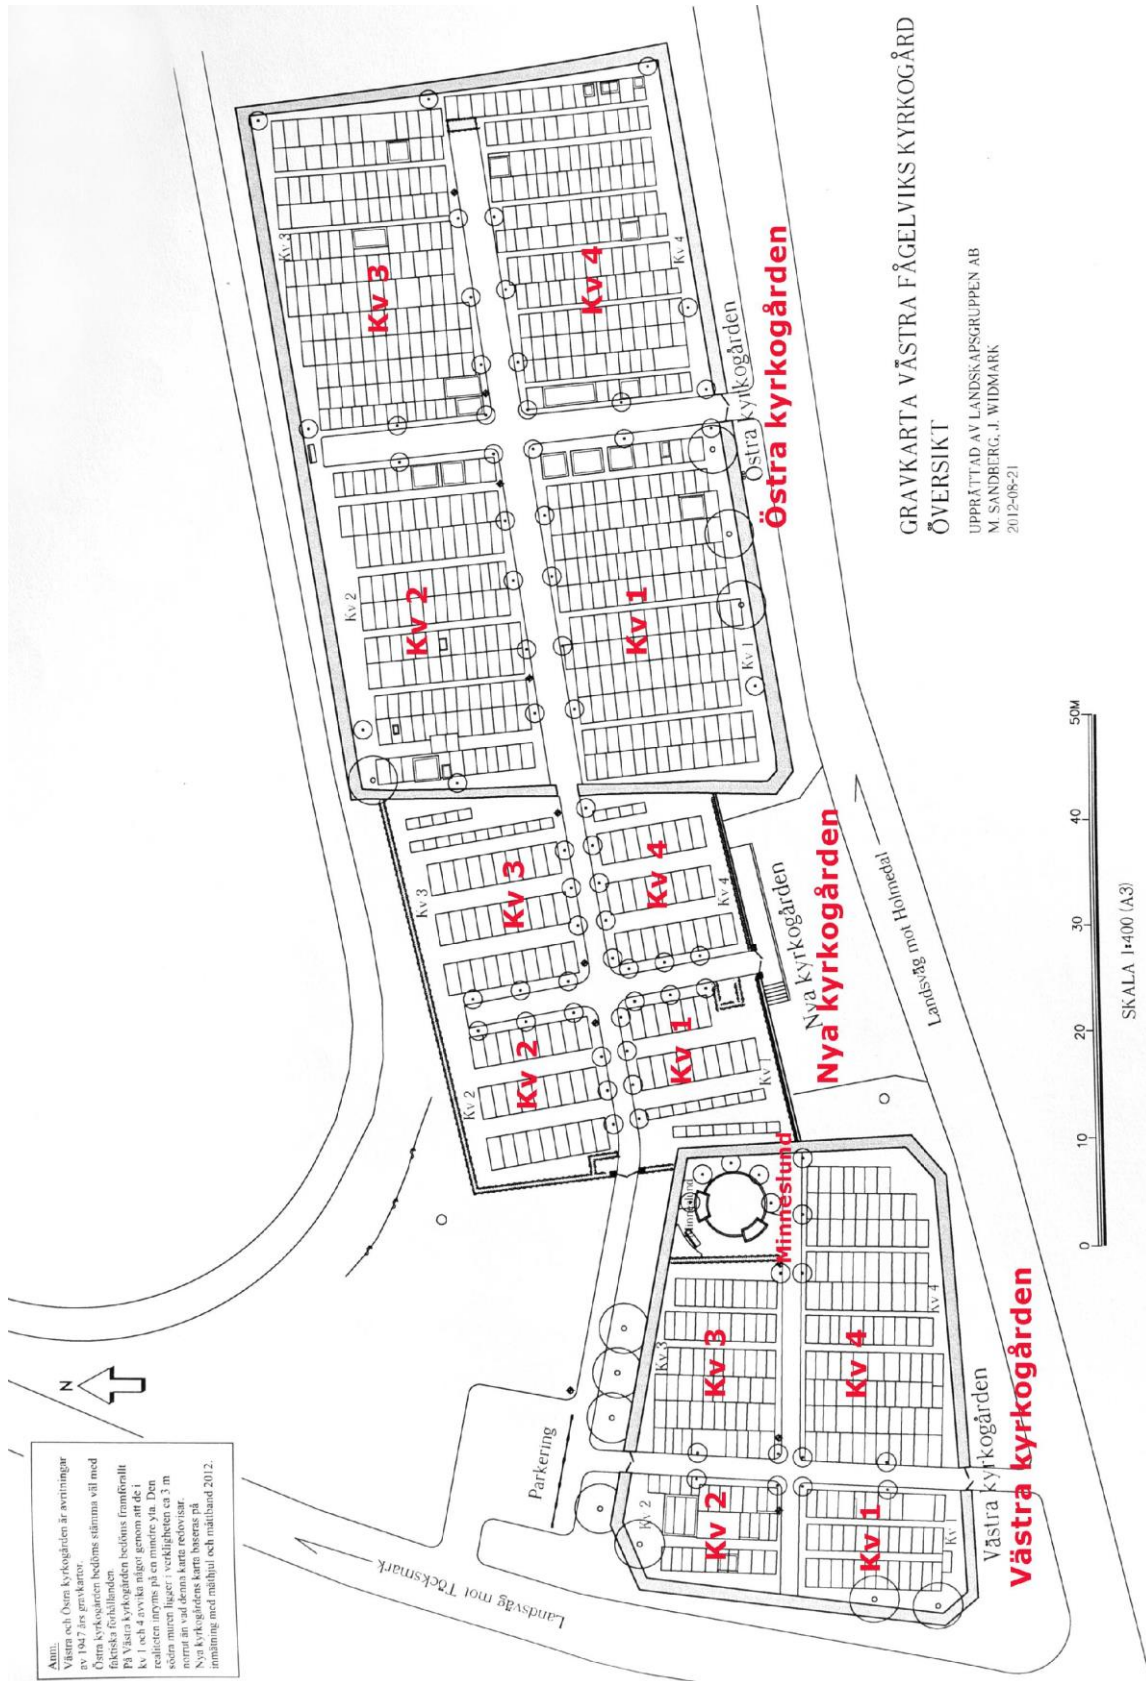
Ämne:
 Västra och Östra kyrkogården är avsnittningar av 1947 års gravkarta. Östra kyrkogården bedöms stämma väl med faktiska förhållanden. På Västra kyrkogården bedöms framförallt kv 1 och 4 avvika något ifrån sva. Den realiteten inryms på avsnittet. Sva 1 och 2 som inte är markerade i kv 1 och 4 på denna karta redovisar. Nya kyrkogårdens kartt baseras på en mätning med måttband 2012.

Gravkarta Västra Fågelviks kyrkogård upprättad av Landskapsgruppen AB, M. Sandberg, J. Widmark 2012-08-21. Kartan har en anmärkning om vissa måttavvikelser. Markeringar i rött är gjorda i efterhand av Carina Libeck. Avfotograferad gravkarta, Västra Fågelviks kyrkogårdsförvaltning.

2012 upprättades en ny gravkarta av Monica Sandberg, Landskapsgruppen AB, som även omfattade den nya kyrkogården. Värt att notera är att kartan har vissa måttavvikelser i förhållande till verkligheten.

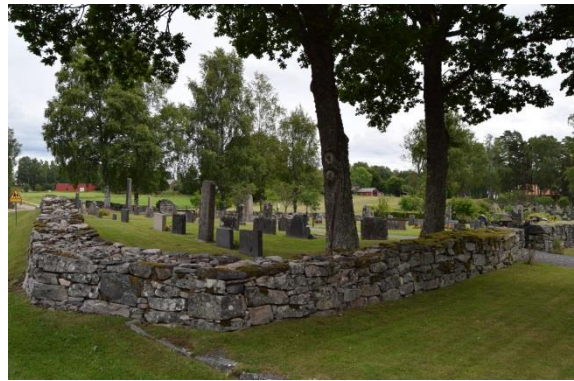
Gravvårdarna i respektive kvarter är vända in mot mittgången som går i nordsydlig riktning. Framträdande är familjen Kylanders gravplats från 1800-talet, omgärdad av stenram och försedd med fyra intressanta gravvårdar. Förutom en hög s.k. bautasten finns en täljsten och ett gjutjärns kors. Här står också en tunn stenhäll från 1800-talets början, vilken bedöms vara kyrkogårdens äldsta kvarstående stenvård. Några enstaka gravvårdar härrör från 1800-talets slut och 1900-talets början. Stenarna är höga och smala. Några små gravvårdar resta över enskilda under 1920-talet är troligen rester av s.k. allmänna linjer. Kvarteren präglas dock av de gravvårdar som tillkommit efter 1940-talets omläggning. Många av dem är låga och breda. Vid flera familjegravar har den tidigare stenramen plockats bort och gravvården står kvar på den bakre ramen. En senare tillkommen gravplats kan nämnas då den omgärdas av stenram och har en stor korsformad gravsten tillsammans med en katafalkliknande häll.

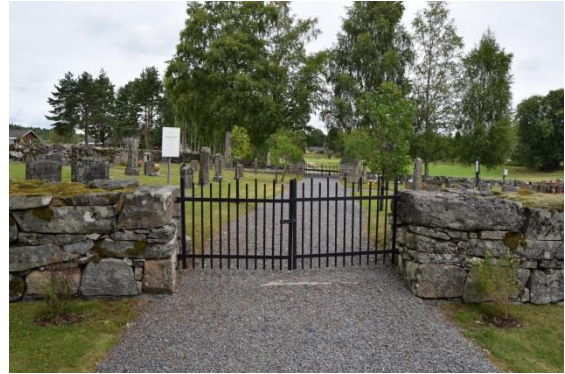
Västra kyrkogårdens södra entré. Grindarna är försedda med stämplor och årtalet 1864.

År 1864 tillverkades grindar av smidesjärn till västra kyrkogårdens södra entré. Grindarna är försedda med stämplor och årtalet 1864.

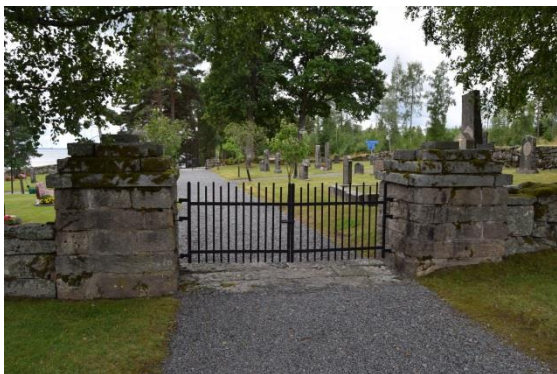
Västra kyrkogårdens norra entré.

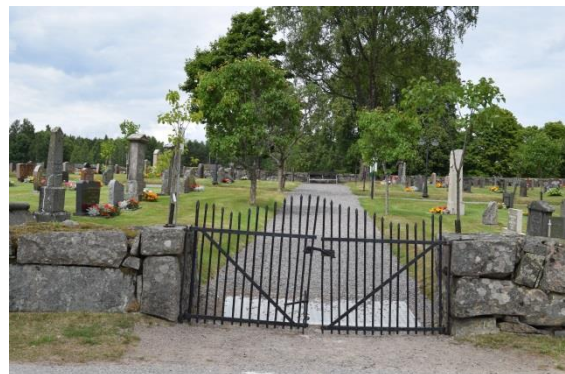
Östra kyrkogårdens entré i söder.

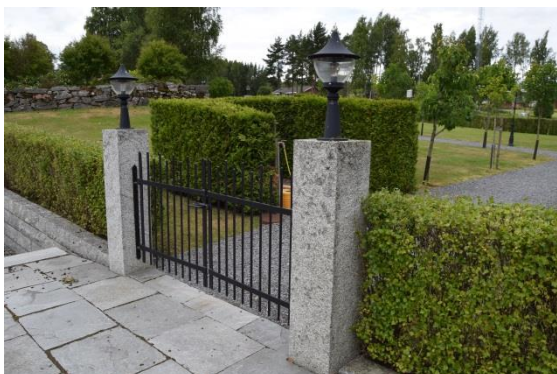
Nya kyrkogårdens entré i söder.

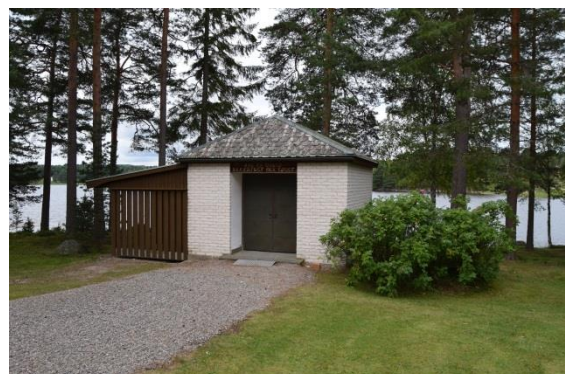
Bårhuset från 1966.

Bårhuset uppfördes 1966 efter ritningar upprättade av Länsarkitektkontoret i Karlstad år 1964. Enligt uppgift var fasaderna ursprungligen putsade. Troligen kläddes fasaderna med mexitegel år 1972. Byggnaden är rektangulär, med valmat sadeltak täckt av skiffer. Ingången sker i öster genom kopparklädda pardörrar. Över dörren sitter en skylt med förgylld text "*Jag är vägen sanningen och livet*". I väster sitter ett litet rundbågigt fönster med en glasmålning från 1973.

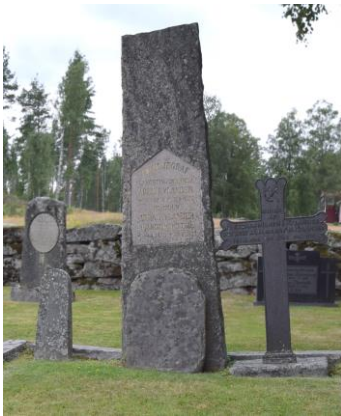
Gravnummer: 10 Vä 02 8-10 Tillkomstår: 1828
Gravplatsen har fyra gravvårdar. 1856, 1870, 1886.

Urvalskriterium: Bevarad ramgrav, material- gjutjärn,
lokalt huggen täljsten, inskription- titel, ortnamn, person-
och lokalhistoria. Pådrivande i socknens angelägen-
heter var vid 1800-talets början riksdagsman Jonas
Kylander från Djupedalen i Väng. 1837 föreslog han att
en ny kyrka av sten skulle uppföras. Det dröjde dock till
1850-talet innan planerna förverkligades. Då var det
sonen, landstingsman Abel Kylander som blev Kyrko-
byggnadsdirektionens ordförande.²⁹²
