BLOMSKOGS KYRKOGRÅRD

BLOMSKOGS KYRKOGRÅRDS HISTORIK

KYRKOGRÅDEN I DAG

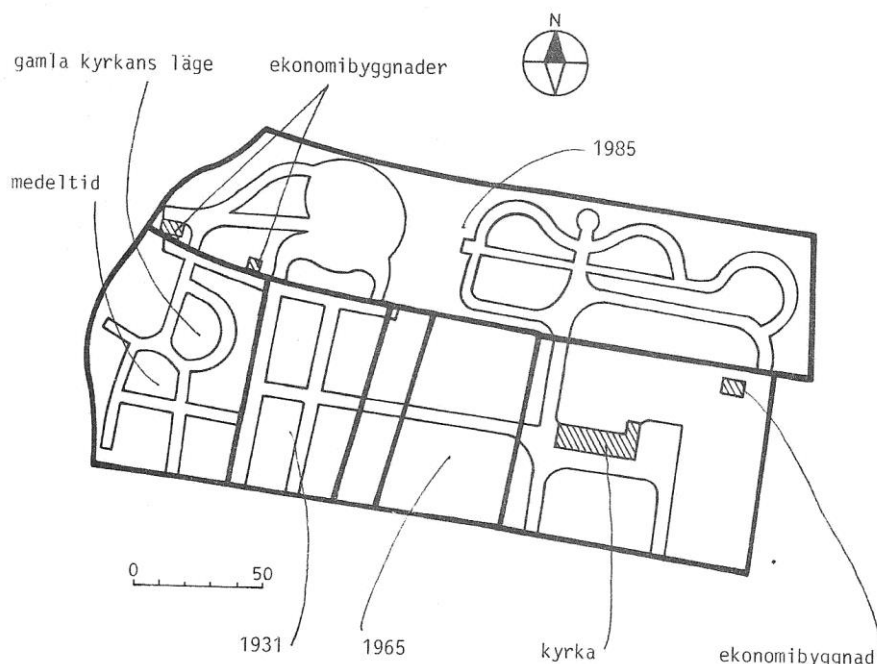
Översikt utvidgningsområden, ur *Begravningsplatser i Värmlands län 1988*.
 Översikten visar en utvidgning i norr som började projekteras 1985.
 1991 var delen norr om kyrkan färdig. Området i nordväst är inte utfört.

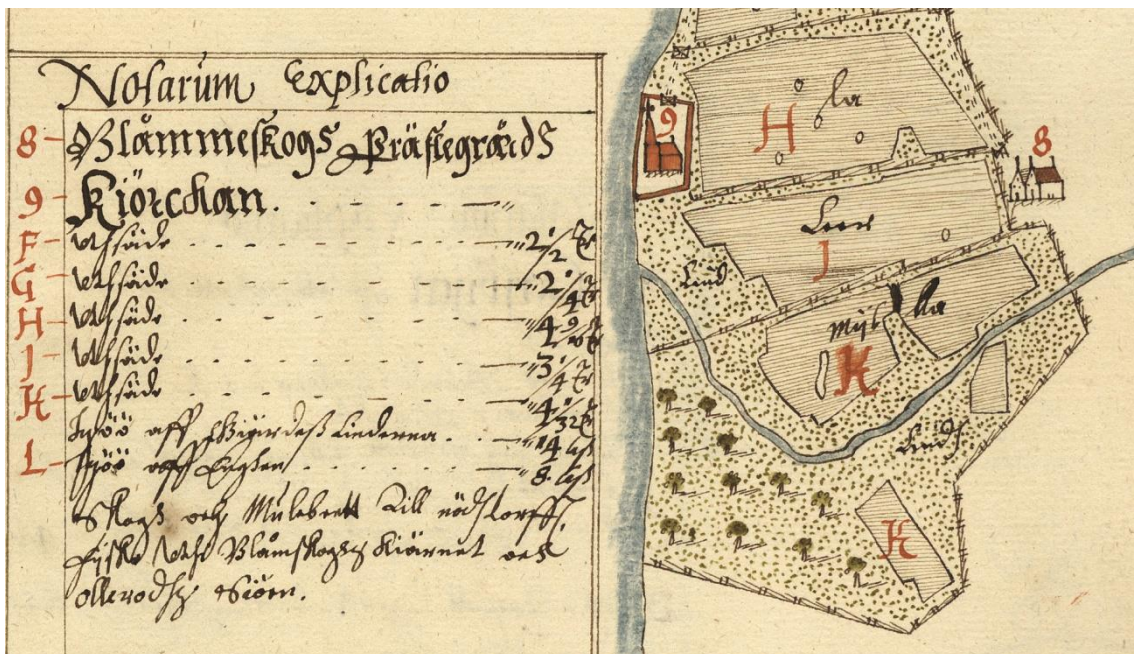
En geometrisk avmätning från år 1643 visar Blomskogs kyrka omgiven av en kyrkobalk (nr 9) samt Blomskogs prästgård (nr 8).

En geometrisk avmätning från **1643** visar Blomskogs kyrka och en rektangulär kyrkogård, troligen omgiven av en s.k. kyrkobalk av timmerstockar. Prästgården låg då, som nu, strax öster om kyrkan. I dag markerar en minnessten den gamla kyrkans läge, och stenar anvisar den tidigare kyrkogården.

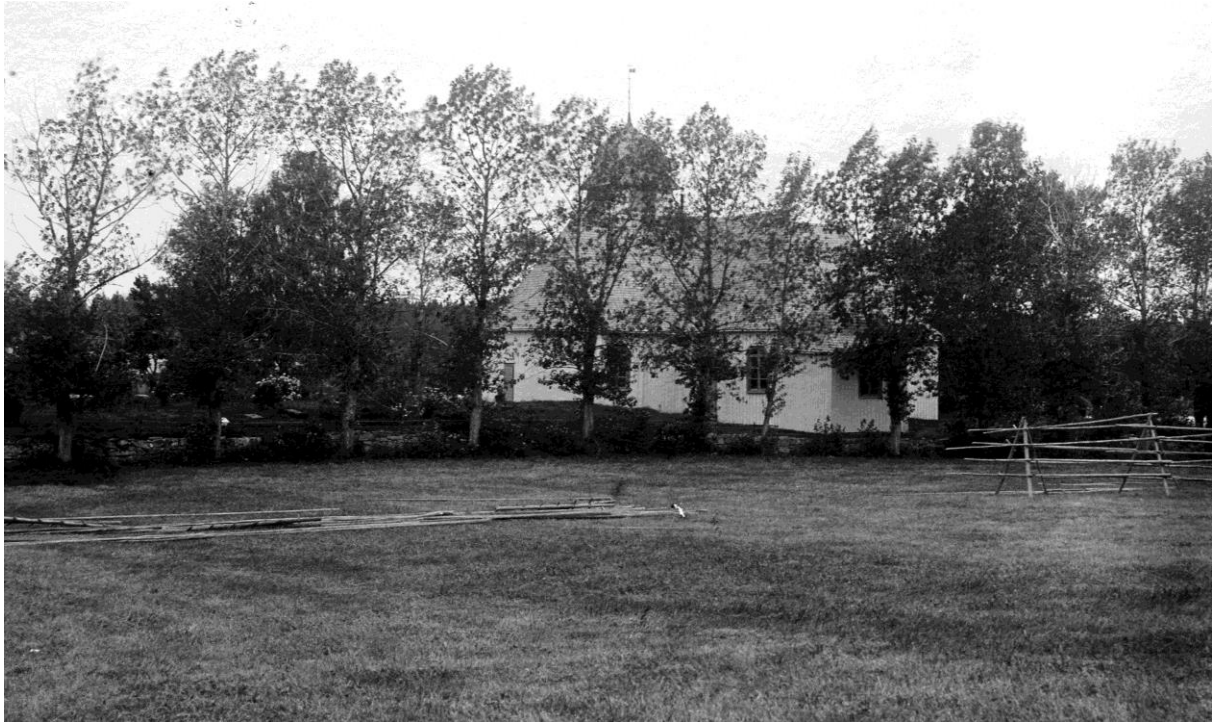
Blomskogs gamla kyrka. Bilden är tagen före kyrkogårdsutvidgningen som skedde mot öster åren 1911-1915. Foto: Larsen & Ödvall, Arvika, Värmlands Museum.

Efter en markavsöndring år **1911**, genomfördes en kyrkogårdsutvidgning 11 m mot öster, längs hela kyrkogårdens längd. Enligt uppgift lades en ny mur i öster åren **1914-1916**.¹⁷ Äldre fotografier visar förhållandena före, och även strax efter dessa arbeten. Öster om kyrkan fanns en stödmur samt ett trädstängsel. Utanför muren stod en trädkrans av lövträd, vilka togs ned i samband med utvidgningen. Inne på kyrkogården fanns före arbetena lummig grönska, bl. a. blomsterbuskar. **1917** genomfördes en uppmätning av kyrkogården av Em. Tb. Mossberg och en gravkarta upprättades. Kartan redovisar en stenmur och häckar längs kyrkogårdens norra och östra sida. Huvudentrén till kyrkogården var belägen rakt söder om kyrkan, och huvudgången fram till kyrkobyggnaden kantas av häckar. Kartan är intressant då den även redovisar gravvårdar av sten liksom gravkors. Det fanns sannolikt enklare gravmarkörer som gravkullar och träkors, men de finns inte angivna på kartan.¹⁸ Norr om kyrkogården låg likboden, den gamla "benboa".¹⁹

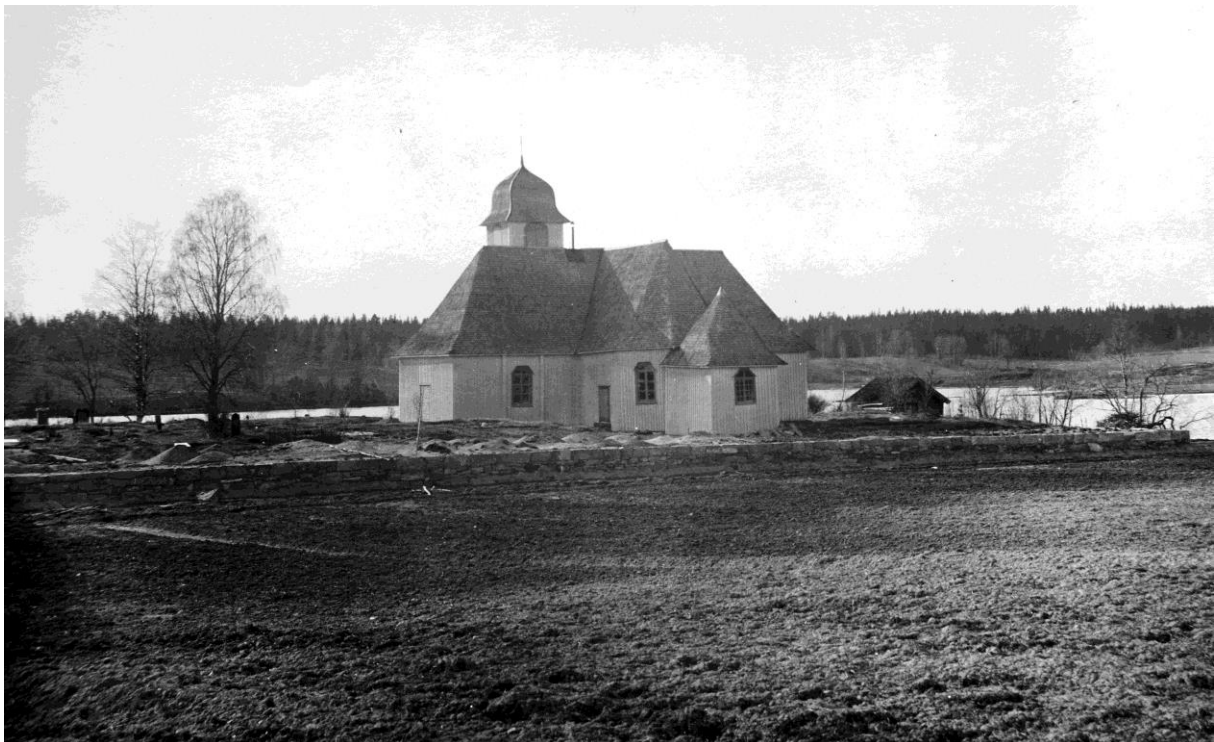
Blomskogs gamla kyrka maj 1915. Bilden är tagen efter kyrkogårdsutvidgningen mot öster. Träden är borta och muren är omlagd. Till höger om kyrkan ses den gamla likboden. Foto: Enok Rydfelt, Blomskog, Värmlands Museum.

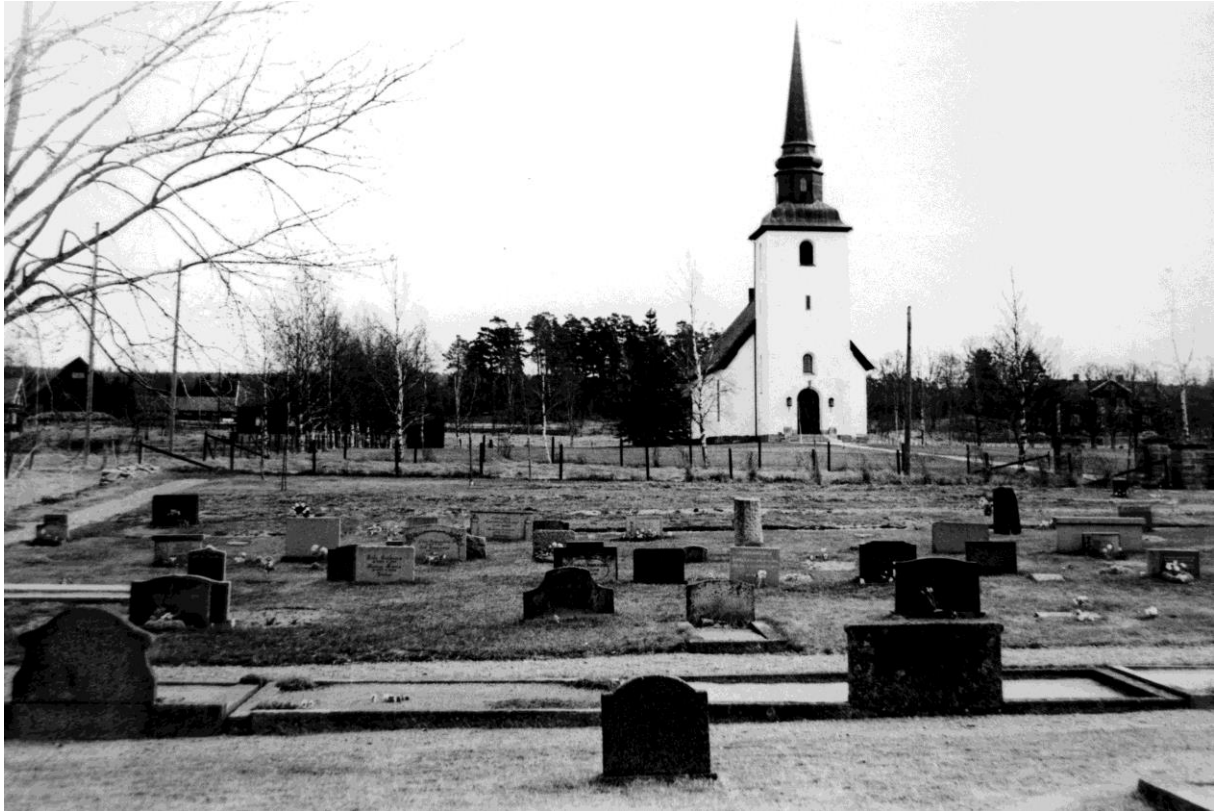
Blomskogs kyrka med 1931 års utvidgningsområde i förgrunden. Bilden är troligen tagen under tidigt 1960-tal, innan marken väster om kyrkan fylldes upp och togs i bruk för gravsättning. Flera gravplatser har stenramar och är belagda med grus.
Foto: Värmlands Museum.

1931 genomfördes en utvidgning mot öster, som i dag benämns mellankyrkogården. Karta och beskrivning upprättades av distriktslantmätare Gunnar Tydén. Utvidgningen omfattade omkring 850 gravplatser av storleken 2 x1 m. Kartan visar många små kvarter avdelade genom smala gångar. Varje kvarter utgörs av två långa gravrader med gravplatser vända ifrån varandra. En mur lades i norr och söder, medan den östra gränsen utgjordes av en häck. Enligt beskrivningen hade också mark avsatts till planteringar i norr, öster och söder, för att "mildra järnvägens störande intryck". Den nordöstra delen av området var något högre än övriga, varför det inte ansågs lämpligt för att användas till gravplatser. Här skulle det istället finnas planteringar.²⁹ Planteringsarbetet skulle utföras av fanjunkare F. J. Bäck, Sundsbyn, och av Rudolf Olsson, Ekenäs.³⁰ Av vad som går att utläsa av området i dag, tycks gravraderna ha nyttjats för både familjegravar och allmänna gravplatser. En gravkarta upprättades år **1932**, vilken skiljer sig något från förslagsritningen daterad 1929. På den första ritningen fanns särskilda kvarter för barngravar i nordväst. På den senare ritningen har de utgått.³¹

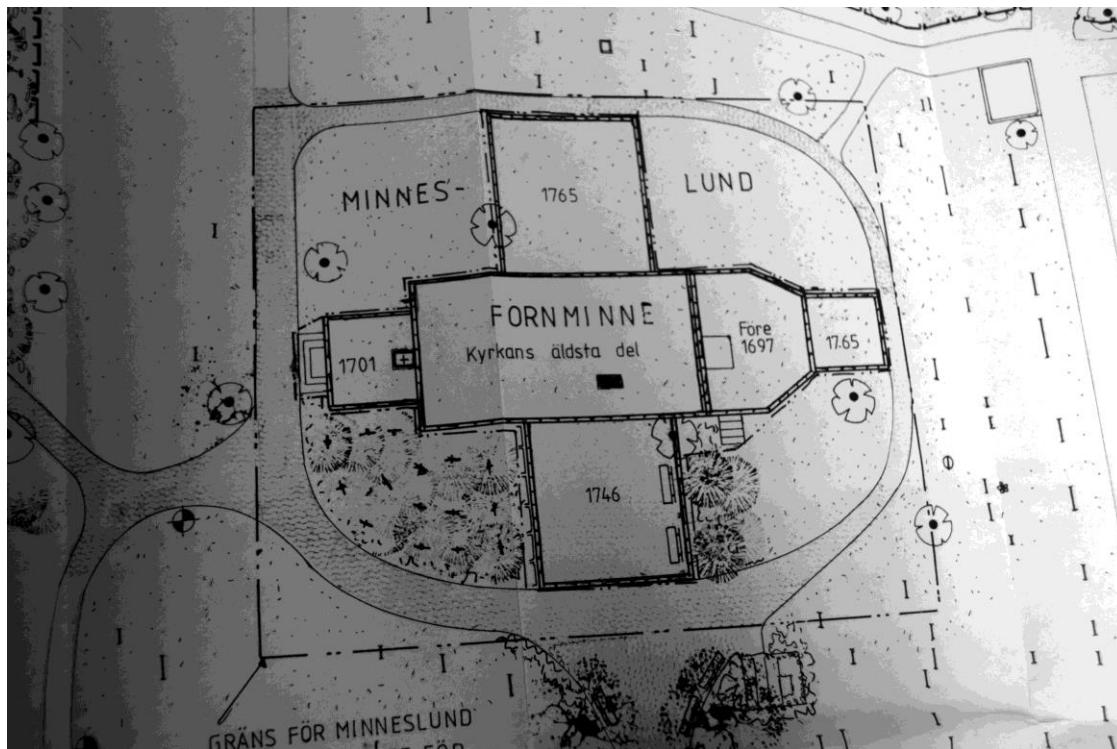
Översikt Blomskogs minneslund, utsnitt ur landskapsarkitekt Gudrun Eldhs situationsplan upprättad 15.11.1984. Avfotograferad ritning Värmlandsarkiv.

Minneslunden invigdes **1991**. Landskapsarkitekt Gudrun Eldh anger i en beskrivning att utformningen av en ny urnlund, respektive minneslund, hade skett i samråd med kyrkorådet. En grundtanke i planeringen var att "tillvarata och vårda den gamla gravkulturen". Minneslunden anlades vid och runt om den gamla kyrkans markerade grund. I gestaltningen ingick även flera gamla renoverade smideskors som tidigare förvarats i ett förråd. Smideskorsen var tänkt att hedra bygdens gamla familjer.⁵² På platsen för den södra korsarmen ordnades en smyckningsplats med markbeläggning av sten. Här placerades också en stor natursten, vilken skänktes av Gerhard Andersson i Ekeby. Stenen är speciell, då naturligt ljusa strimor i ytan bildar en korsform. Planteringen runt om utgjordes av buskar och lågväxande perenner. Nedgrävning av aska sker inte inom fornminnesområdets gränser, utan i ett kvarter nordväst om smyckningsplatsen. Smideskorsen har dokumenterats av Pelle Norelius och presenteras i skriften *De smidda gravkorsen vid gamla kyrkplatsen i Blomskog*, utgiven av Blomskogs hembygdsförening 1994. I samband med arbetet inför föreliggande bevarandeplan, var dock smideskorsen undanställda.

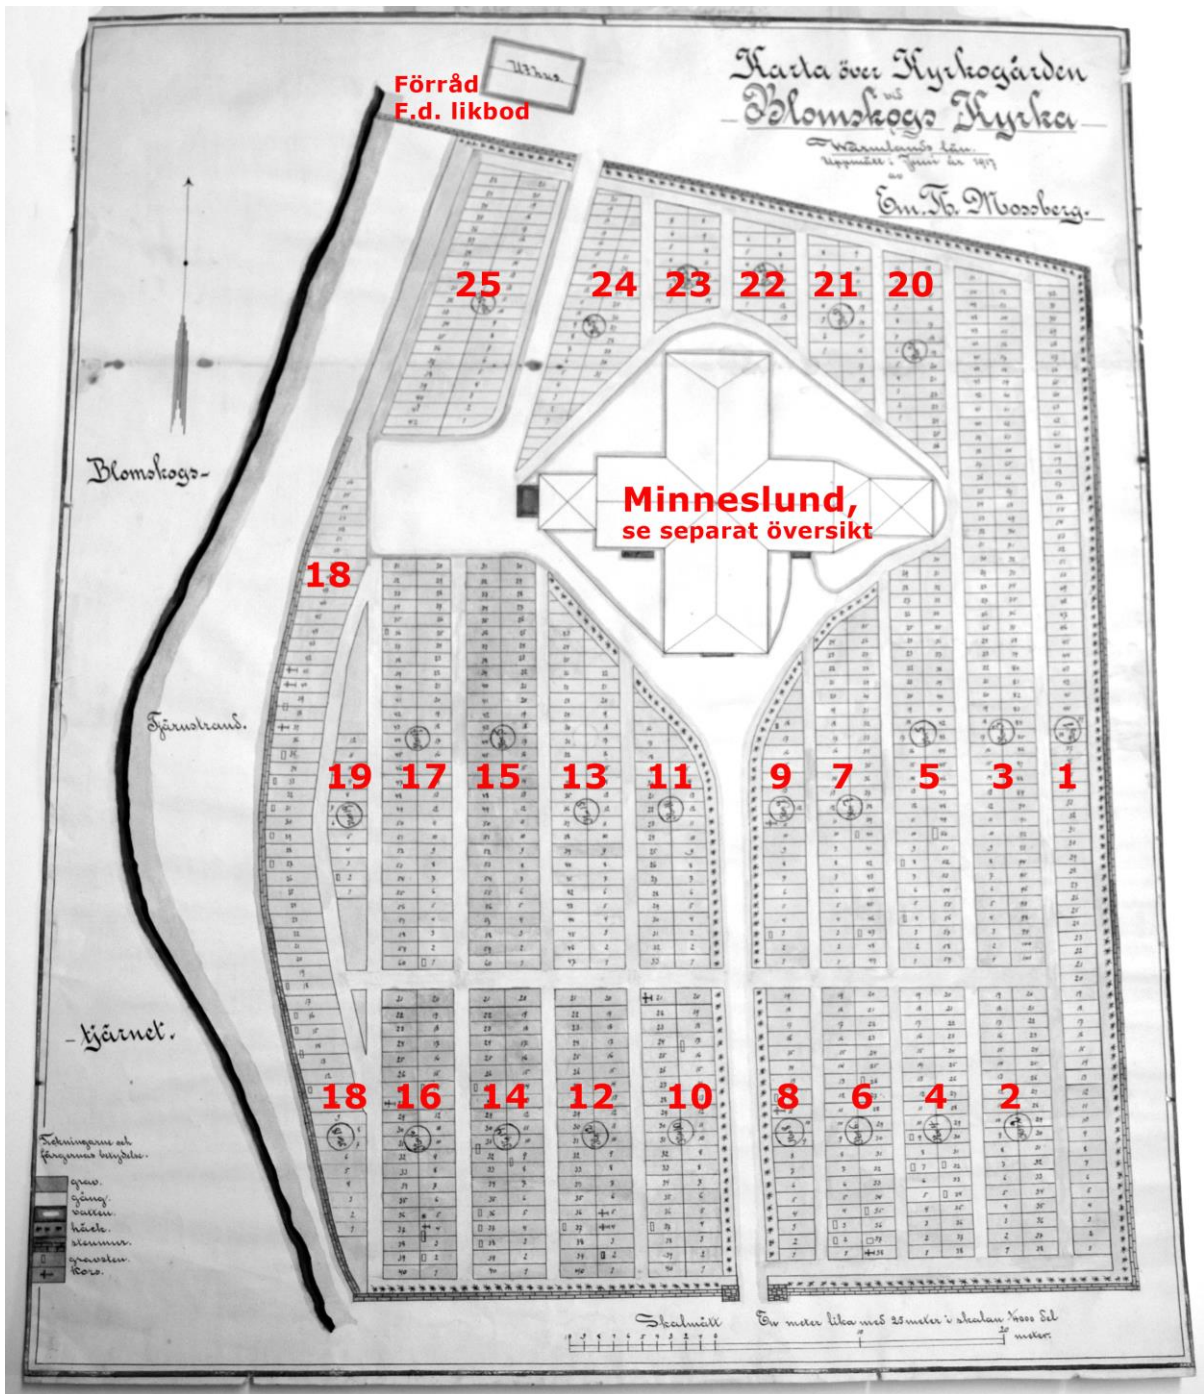
Översikt Blomskogs gamla kyrkogård, baserad på gravkarta upprättad av Em. Tb. Mossberg juni 1917. På platsen för den nedbrunna kyrkan finns i dag en minneslund. Markeringar i rött är gjorda i efterhand av Carina Libeck. Avfotograferad ritning, Värmlandsarkiv.

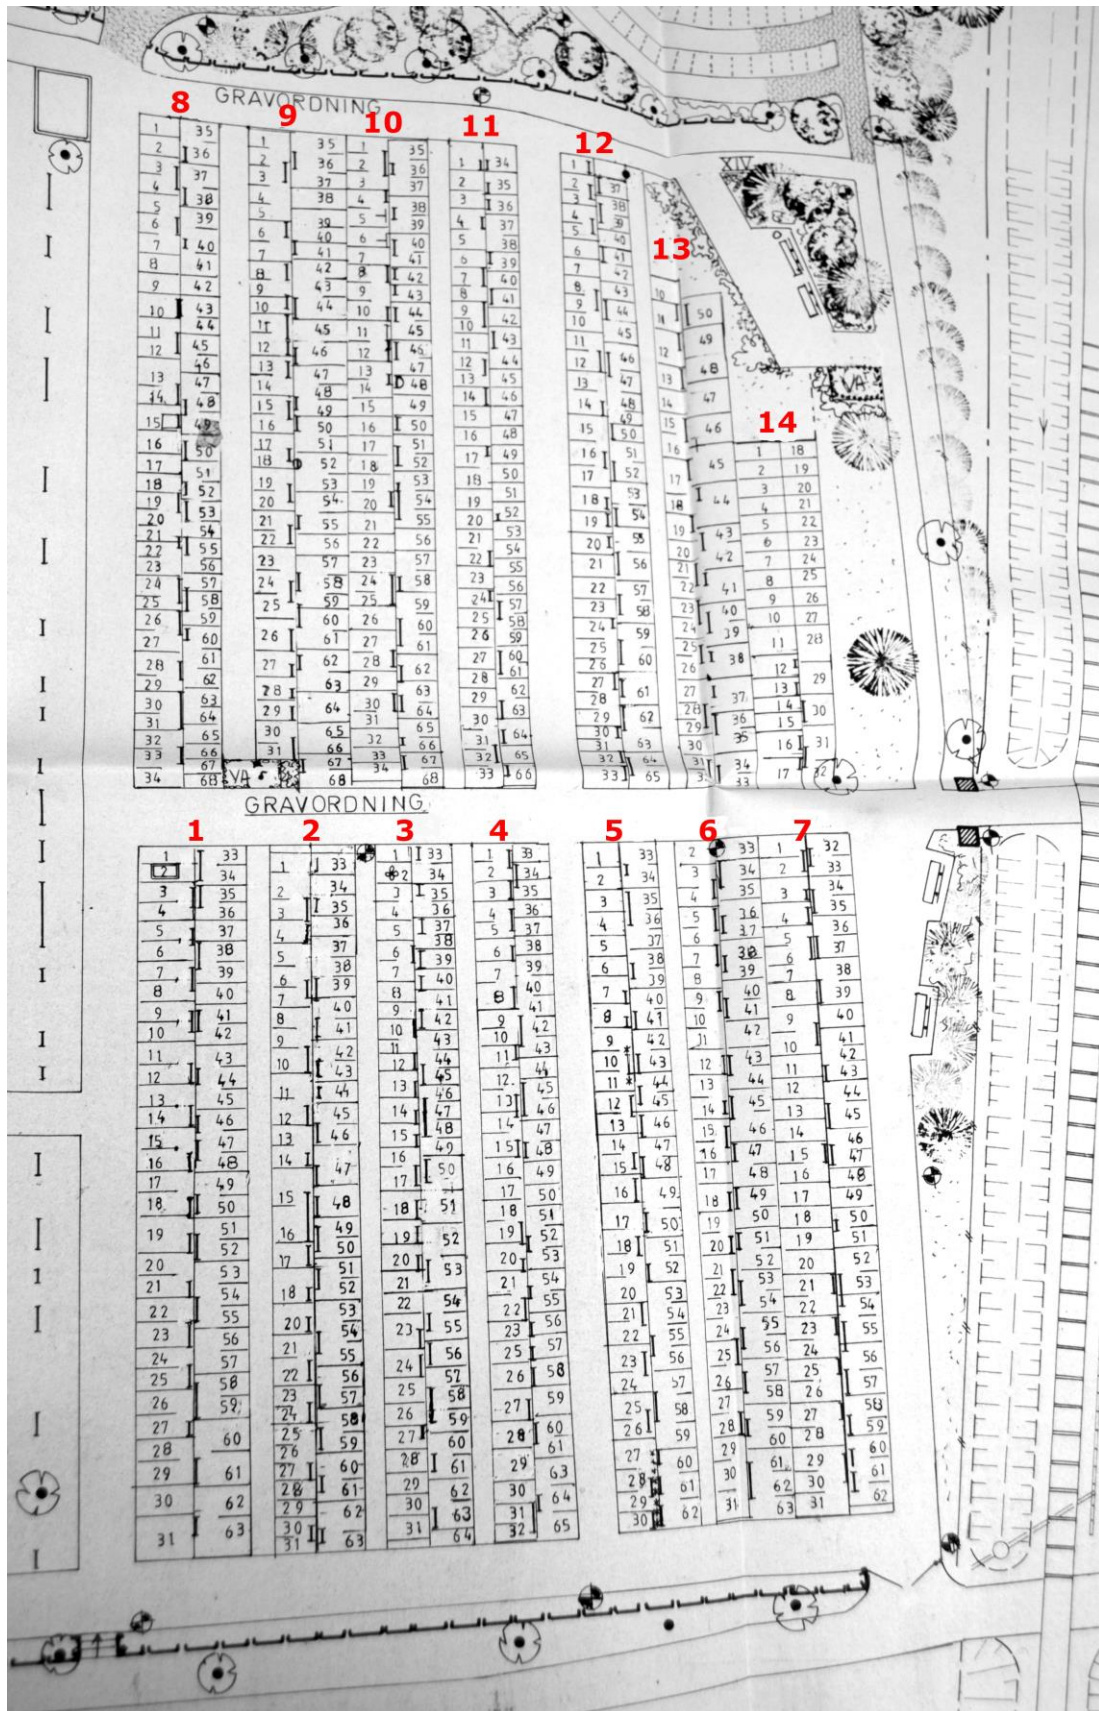
Översikt Blomskogs mellankyrkogård (1931 års utvidgning), baserad på gravkarta upprättad av Gudrun Eldh 30.7.1984. Markeringar i rött är gjorda i efterhand av Carina Libeck. Avfotograferad och beskuren ritning, Värmlandsarkiv.

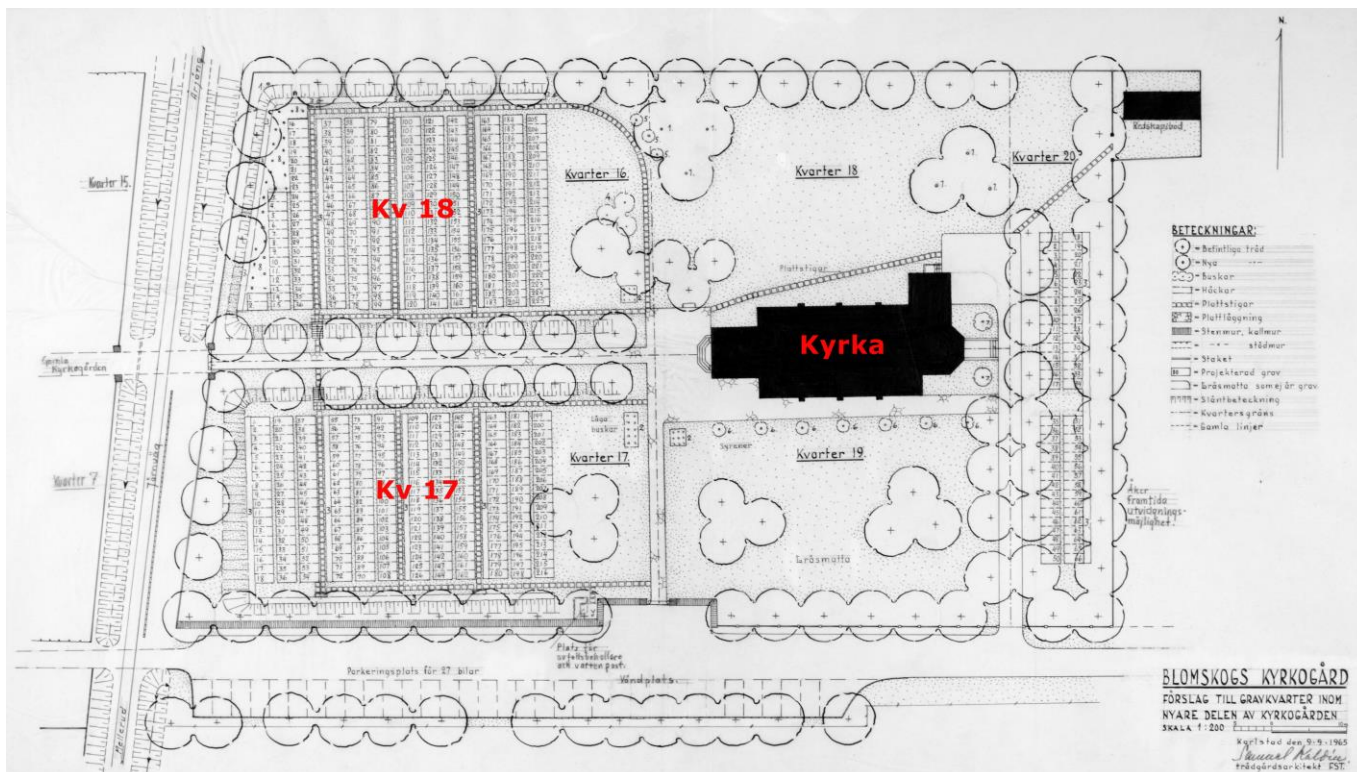
Översikt Blomskogs övre kyrkogård, baserad på förslag till gravkvarter upprättat av Samuel Kaldén 9.9.1965. Markeringar i rött är gjorda i efterhand av Carina Libeck. Avfotograferad och beskuren ritning, Värmlands Museum.

1965 upprättade trädgårdsarkitekt Samuel Kaldén förslag till gravkvarter inom nyare delen av kyrkogården, direkt väster och öster om kyrkan. Detta område kallas i dag övre kyrkogården. Terrängen sluttade något från kyrkan ned mot väster. För att erhålla gravdjup utan bergsprängning föreslogs att gravområdet väster om kyrkan skulle fyllas upp i nivå med markhöjden vid kyrkan. Mittgången från kyrkan fick behålla sitt ursprungliga läge och bildade därför en försänkt gång med en björkallé. Mot norr, väster och söder skulle gravkvarteren släntas av mot befintliga trädtrader och avgränsas med oxbärshäckar. Gravkvarteren utformades som mindre häckomgärdade gravgårdar med tre gravrader i öppen gräsmatta. Genom varje gravgård skulle plattstigar leda. Mot den försänkta mittgången anlades trappor. Området omfattade 507 gravar, vilket beräknades räcka i omkring 40 år. Arkitekten tänkte sig en framtida kyrkogårdsutvidgning öster om kyrkan, genom en fortsättning av de gravrader som ritats in. Därför skulle endast en häck planteras som avgränsning i öster. Enligt förslaget utgjordes den befintliga trädkransen av lind och björk. De relativt nyplanterade björkarna utmed kyrkans södra sida, flyttades till mer fristående grupper norr om kyrkan. Som ersättning för björkarna planterades stamsyrener söder om kyrkan, vilka inte skulle skymma byggnaden. Öster om koret anlades gräsytor och några stora parkbuskar planterades. Huvudentrén i söder uppgavs vara omramad av stenmur, och för att få en bättre helhet lades en mur fram till det sydvästra kyrkogårdskränet. Planteringsförslaget anger också buskar av berberis, häggmispel, korallkornell, spirea, luktschersmin och rosor.

Trädgårdsarkitekt Samuel Kaldén tog fram detaljritningar på häckomgärdade serviceplatser och fasta bänkar. Han gav också anvisningar för gravarnas och gravvårdarnas utformning. Stenramar och gränshäckar fick inte förekomma. De gravvårdar som var belägna vid trädtrader, häckar eller buskrader fick vara högst 1.20 m höga och högst 0.70 m breda. För gravar belägna helt fritt i gräsytan skulle vårdarna vara 0.70-1.00 m höga och 0.45-0.60 m breda. Järn- eller träkors av motsvarande höjder fick gärna förekomma. Liggande hällar tyckte arkitekten var "diskreta och tilltalande monumentsformer, som kunna utnyttjas på vilken gravplats som helst inom kyrkogården". För urngravar lämpade sig bäst liggande hällar av storleken 0.80 x 0.50 m eller 0.50 x 0.30 m.⁴¹

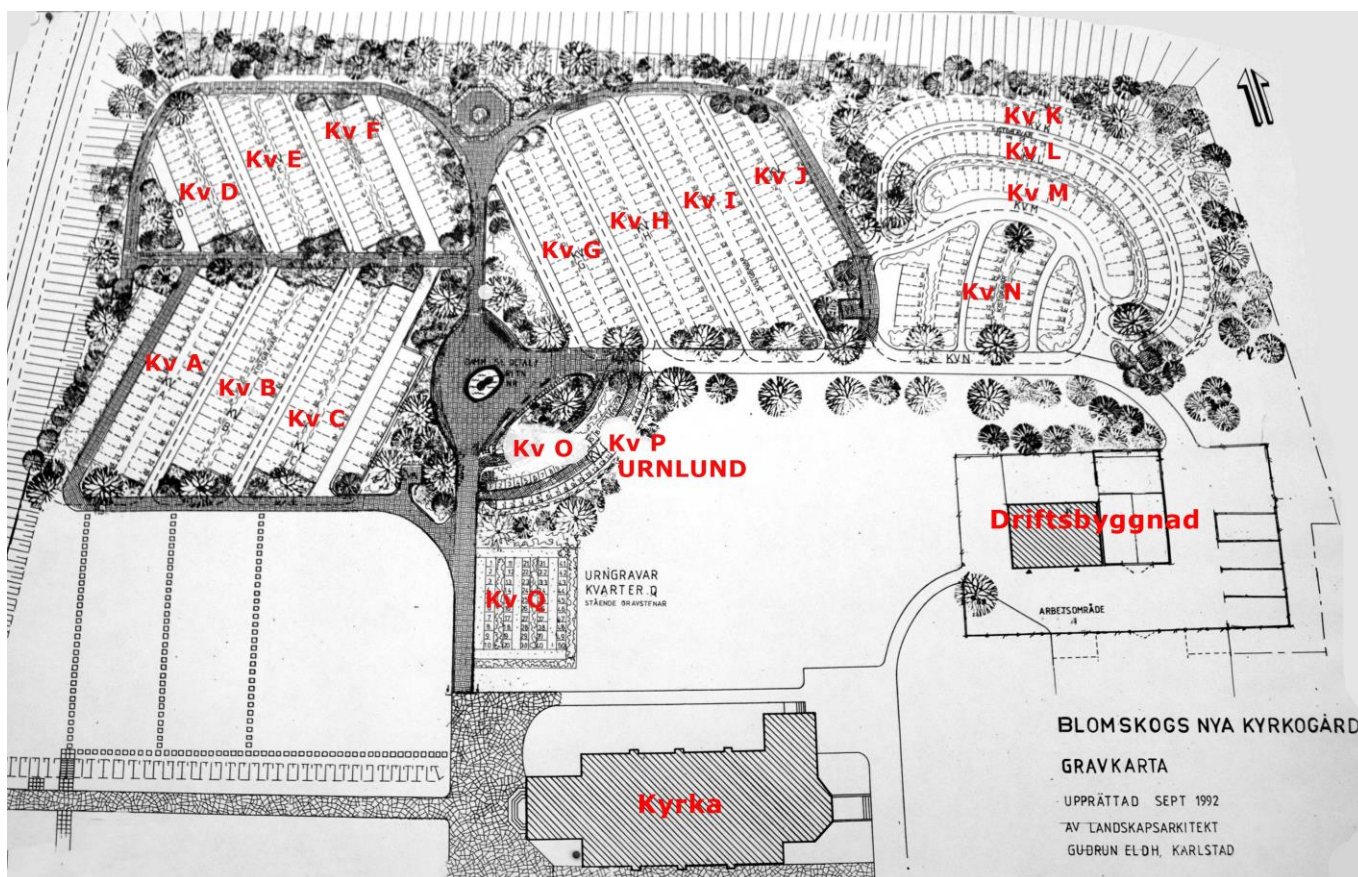
Översikt Blomskogs nya kyrkogård, baserad på gravkarta upprättad av Gudrun Eldh sept 1992. Markeringar i rött är gjorda i efterhand av Carina Libeck. Avfotograferad ritning, kyrkogårdsförvaltningen i Blomskog.

Ritningen till utvidgningsområdet visar kvarter på båda sidor om ett huvudstråk som går i nordsydlig riktning. Gångstråket börjar vid kyrkan och leder fram till ett litet urngravskvarter och en urlund samt en centralt placerad sittplats med en damm, omgiven av planteringar. Gången har sin slutpunkt i en sittplats placerad längs områdets norra gräns. Platsen har en åttkantig form och omges av träd och lågväxande buskar. I mitten finns en plantering av perenner. Urlunden har bågformade gravrader avsedda för liggande gravvårdar. Ritningen visar ett mindre häckomgärdat urngravskvarter, avsett för stående gravvårdar, men det är inte anlagt. De övriga tre kistgravkvarteren som samlas kring huvudstråket, har snedställda

gravrader. På ritningen har gravraderna rygghäckar, men det saknas i dag. Gravraderna avslutas i var ände med inramade buskplanteringar. Kvarteret i nordost har på ritningen svagt bågformade gravrader.

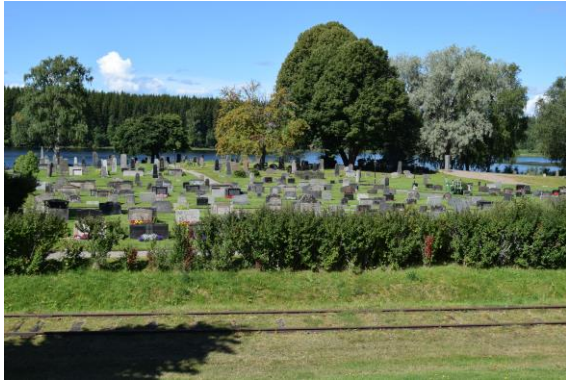
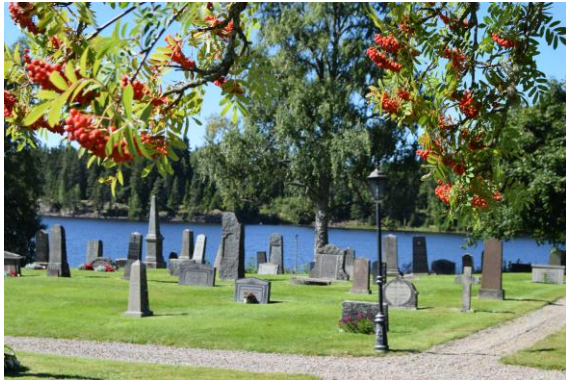
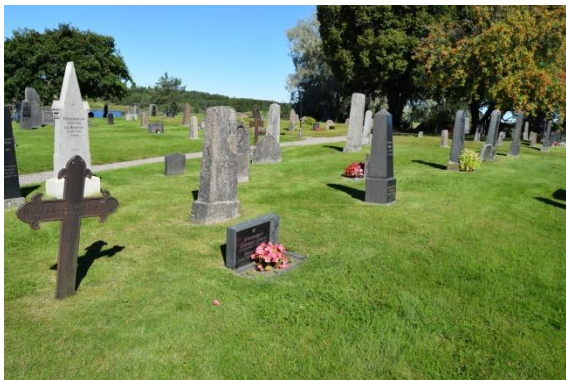
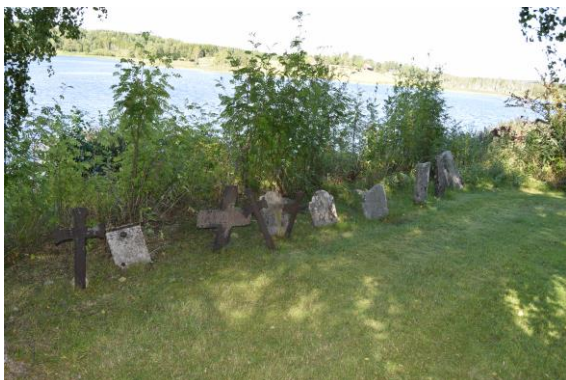
Minneslund från 1991, är belägen vid och runt om den gamla kyrkogrunden på gamla kyrkogården. Grunden ingår i minneslundens gestaltning och är markerad med kantsten, och ytan innanför är belagd med grus. Här står 1929 års minnessten över den gamla kyrkan och texten lyder; *"På denna plats stod Blomskogs kyrka från omkring år 1600 till 1923. Herrens ord förbliver evinnerligen"*. Den forna ingången i väster markeras av en tornspira av smide, placerad i en stensockel, där flöjeln är försedd med inskriptionen "NSS 1780". Initialerna är troligen kyrkherden Nils Sörströms (1712-1781). När spiran sattes upp hade han tjänstgjort i 41 år och hade endast ett år kvar att leva. Från minneslundens ges en vid utsikt mot kyrkan i öster samt mot Blomskogstjärnet i väster.

Minneslundens smyckningsplats är ordnad i den forna kyrkans södra korsarm. Marken är belagd med marksten och i denna yta finns en stor natursten med ett naturligt mönster av en korsform. Platsen omges av lummig grönska från de två stora lindarna och omgivande busk- och perennplanteringar. Vid smyckningsplatsen står två lösa parksoffor placerade och en informationsskylt. I gestaltningen av minneslundens ingår ett antal utplacerade (för tillfället undanställda) smideskors från 1700-talet, vilka är tänkta att hedra bygdens gamla familjer. Minneslundens jordningsområde ligger utanför fornminnets område, nordväst om kyrkogrunden. Den gamla kyrkplatsen används också för friluftsgudstjänster.

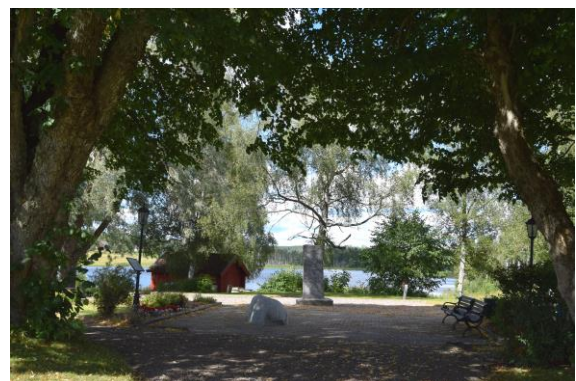
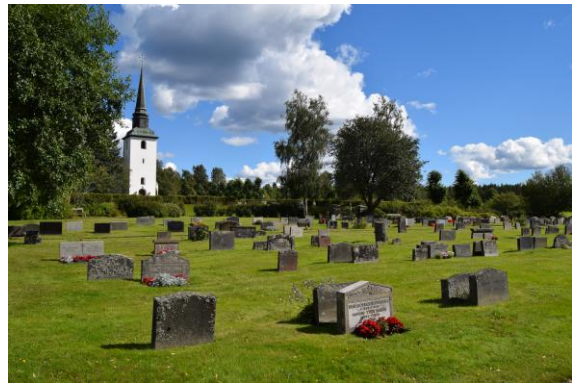
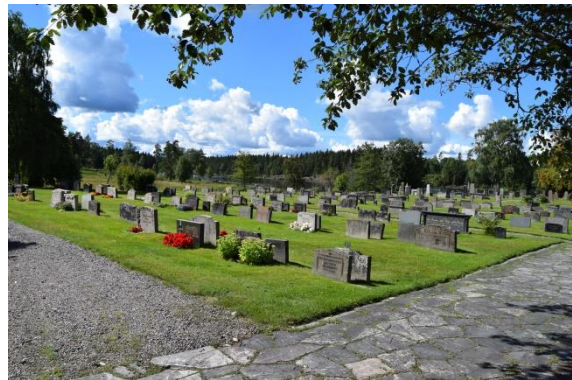
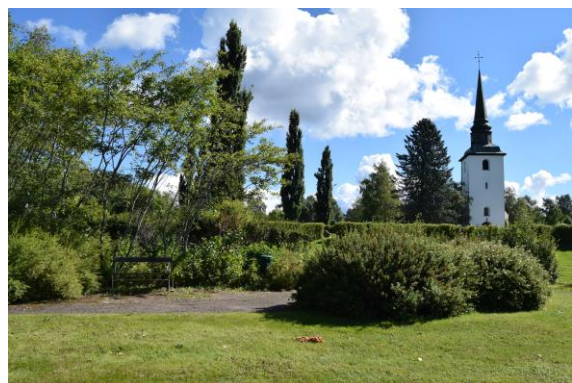
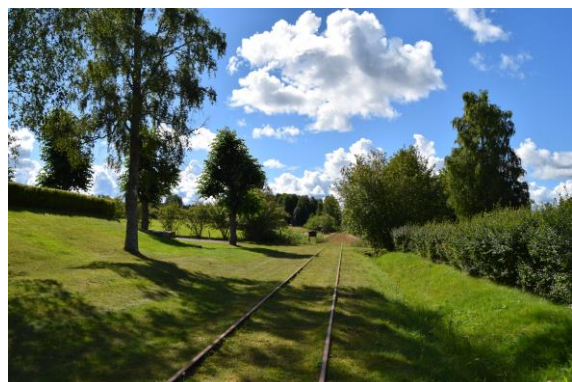
MELLANKYRKOGRÅRDEN, kv 1-14, utgörs av 1931 års utvidgning, belägen mellan järnvägen och gamla kyrkogården. Mellankyrkogården är anlagd på något lägre mark än gamla kyrkogården. Någon tydlig avgränsning mellan de båda områdena finns inte, så visuellt ansluter de väl till varandra. Området omgärdas av stödmur i norr och söder. Längs norra sidan finns några lövträd, däribland lind och björk. Utanför kyrkogården i söder finns en rad rönnar planterade, vilka bidrar till en viss inramning. Som yttre avgränsning mot järnvägen i öster finns en oxbärshäck. Innanför entrén finns ett stort oxelträd, i övrigt finns inga träd planterade inne på området. Kvartershäckar saknas, vilket bidrar till en öppen karaktär.

En mittgång av skiffer leder genom området i östvästlig riktning. Ett fåtal grusgångar finns bevarade. Kvarteren utgörs av långa gravrader anlagda i nordsydlig riktning. Gravvårdarna står i gemensam gräsmatta och härrör i stort från 1930-1950-talet. De håller en låg höjd, och utgörs av både smala och breda stenar. Området har nyttjats för både allmänna gravplatser och familjegravar. Här finns endast en bevarad grusgrav som omgärdas av stenram. I vissa gravrader kan man följa gravsättning i de allmänna linjerna. Dessa gravvårdar är resta över enskilda och är i regel små enkla stenar och liggande hållar.

Särskilt anlagda sittplatser finns på två ställen längs östra sidan. I anslutning till entrén finns en sittplats omgiven av spireabuskar. Markytan är grusad och här står en lös bänk placerad. En sittplats finns också i områdets nordöstra hörn, omgiven av buskar som häggmispel, vit ölandstok och spirea. Marken är belagd med sten och även här står en lös bänk placerad.

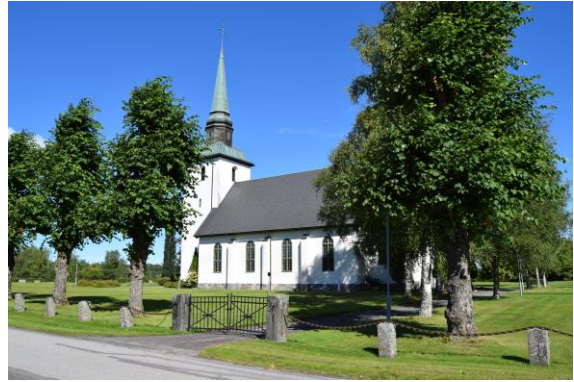
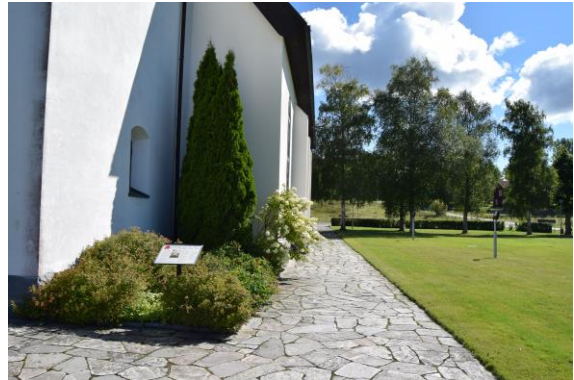
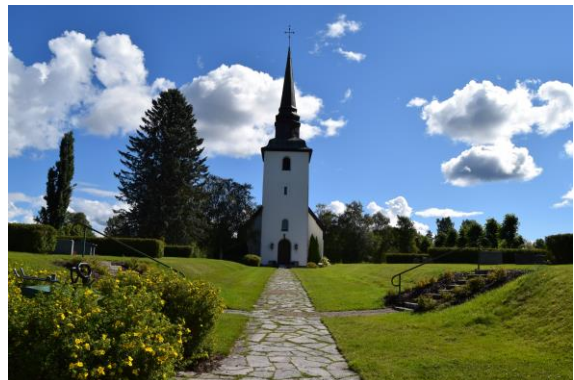
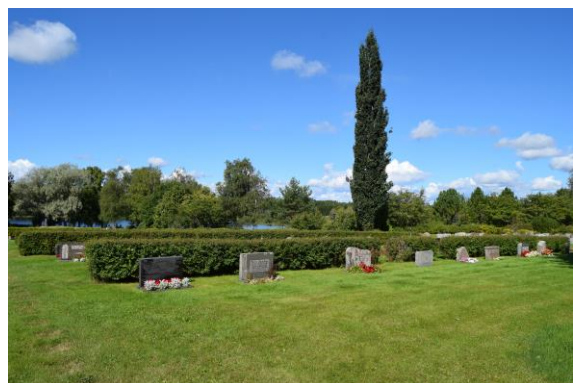
ÖVRE KYRKOGRÅDEN, kv 17 och 18, utgörs av 1965 års utvidgning invid nuvarande kyrka. I öster avgränsar en oxbärshäck mot parkeringen. I sydost avgränsar stenstolpar och kätting och i sydväst avgränsar en stödmur. Längs södra sidan finns också en trädkrans av poppel. När marken fylldes upp i sydväst, sattes en betongtrumma som skydd kring trädstammarna. Mot järnvägen i väster avgränsar en måbärshäck. I norr ansluter nya kyrkogården och på vissa ställen avgränsar buskplanteringar. Området närmast kyrkan i norr och söder, nyttjas inte som begravningsplats utan har parkkaraktär. En gångväg öster om kyrkan kantas av björkar, och björkar finns även norr om kyrkan. Nordväst om kyrkan står en hög ädelgran. Vid kyrkobyggnadens hörn finns särskilda planteringar med tujor, buskar och perenner. Prydnadsbuskar förekommer också invid södra huvudgången till kyrkan. Gångarna i området är lagda med skiffer och i gravkvarteren förekommer plattgångar. Vid kyrkogårdens huvudentré i söder ligger den s.k. *Emigrantstenen* med en syrenbuske som bakgrund. Inskriptionen lyder; " *Till minne av de 662 Blomskogsbor som åren 1869-1935 utvandrade till Amerika. Stenen invigdes nov. 1991 Blomskogs Hembygdsförening*".

De båda gravkvarteren är anlagda på uppfylld mark väster om kyrkobyggnaden. En mittgång av skiffer delar området och ligger på en lägre nivå omgiven av grässlänter. Från vardera kvarteret finns förbindelsetrappor till mittgången. Förutom trädraden av poppel i söder och en enstaka björk vid entrén mot järnvägen, förekommer inga träd i kvarteren. Varje kvarter är indelat i olika avdelningar genom kvartershäckar av oxbär. I varje avdelning har en gravrad bakgrund av rygghäck, medan övriga rader står fritt i gemensam gräsyta. Gravvårdarna är tillkomna efter 1965 fram till i dag och är alla vända mot kyrkan i öster. Prydnadsbuskar förekommer vid servicestationerna liksom vid trapporna till mittgången.

Den övre kyrkogården omgärdas av stödmur i sydväst och av stenstolpar och kätting i sydväst. Huvudentré finns sydväst om kyrkan och här är ett parti av muren något indragen. Portstolparna är murade och avtäckta med stenhugar och stora stenklott. Här finns en smidesgrind. En sidoentré finns även sydost om kyrkan. Här står två höga stenstolpar med en smidesgrind.

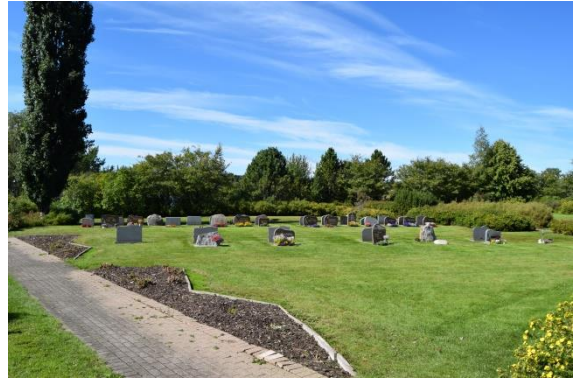
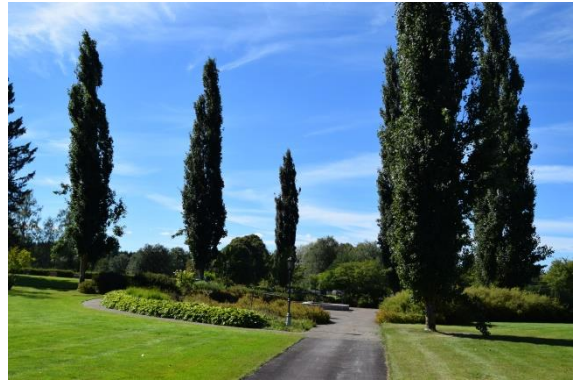
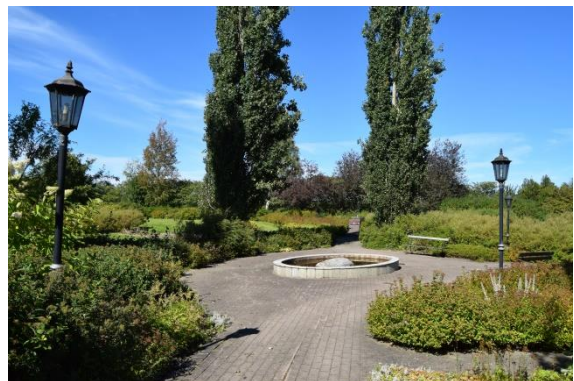
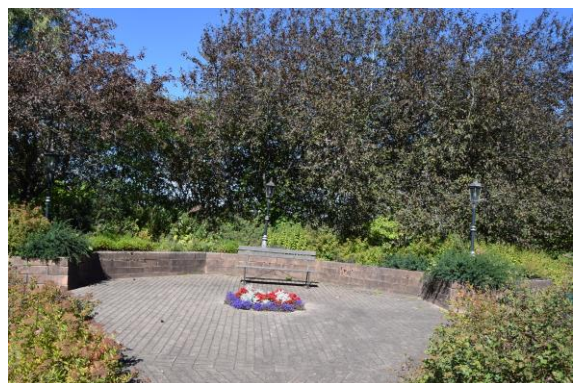
NYA KYRKOGRÅRDEN, kv A-Q, utgörs av 1991 års utvidgningsområde norr och nordväst om kyrkan. Området avgränsas genom en markvall i norr och öster, samt av en tät vegetationsskärm bestående av träd och friväxande buskar av olika sorter. Solitära träd förekommer, och bland dem har några pelarpopplar mitt på området växt sig höga. Gångarna på nya kyrkogården är belagda med munksten. Ett centralt gångstråk börjar vid kyrkan och fortsätter rakt norrut. Längs gången finns en liten urlund samt en centralt placerad sittplats med en damm, omgivna av planteringar. Urlunden har bågformade gravrader, avsedda för liggande gravvårdar. Gravraderna har bakgrund av busk- och perennplanteringar.

Den centrala gången har sin slutpunkt i en sittplats placerad vid områdets norra gräns. Platsen har en åttkantig form och omges av en låg mur, träd och lågväxande buskar. I mitten finns en plantering av sommarblommor.

I dag har endast en liten del av kistgravsområdet väster om det centrala gångstråket tagits i bruk, kvarter A och B. Gravraderna är snedställda och gravvårdarna står vända från varandra i en gemensam gräsyta. Rygghäckar saknas i dag, men gravraderna avslutas i var ände av inramade buskplanteringar.

Den nordvästra delen, liksom den östra delen av nya kyrkogården, utgörs av stora vida gräsytor med omgivande träd- och buskplanteringar. Gravmarken beräknas inte tas i bruk de närmsta fyrtio åren.

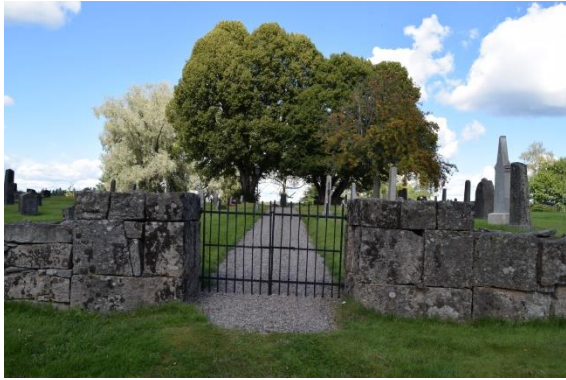
Gamla kyrkogårdens huvudentré i söder.

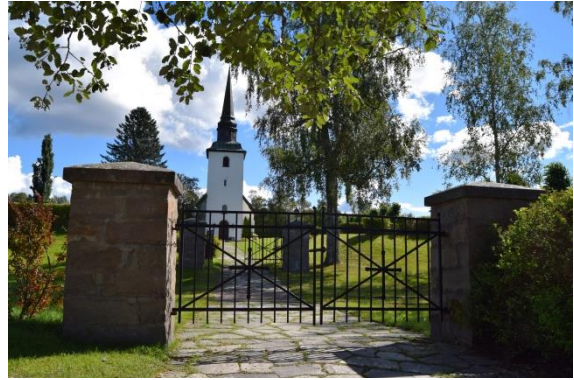
Mellankyrkogårdens huvudentré i öster.

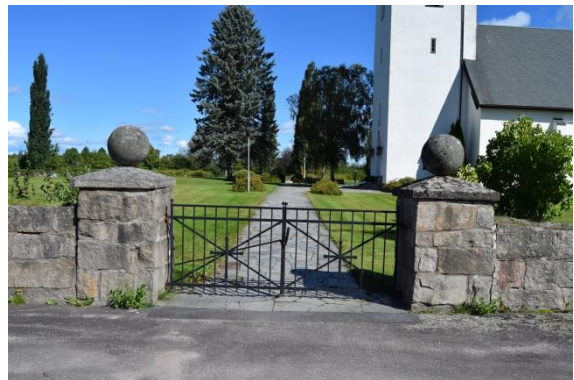
Övre kyrkogårdens huvudentré i söder.

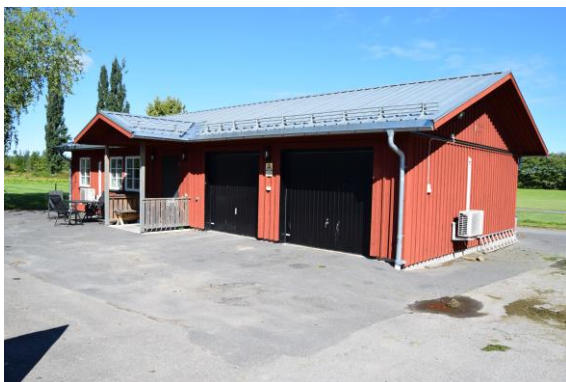
Driftsbyggnaden från 2009.

Driftsbyggnaden från 2009 inrymmer garage, personalutrymmen och RWC. Byggnadens fasader är klädda med faluröd panel och sadeltaket är belagt med pannplåt.

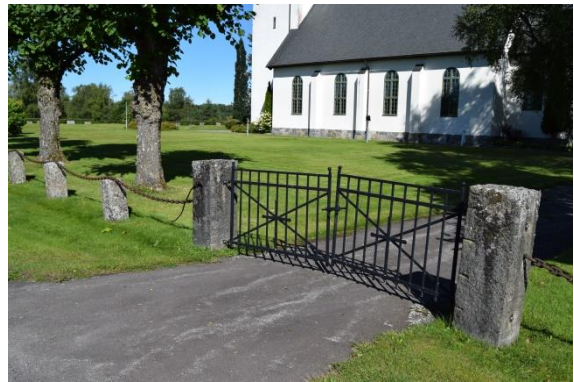
Övre kyrkogårdens sidoentré i sydost.

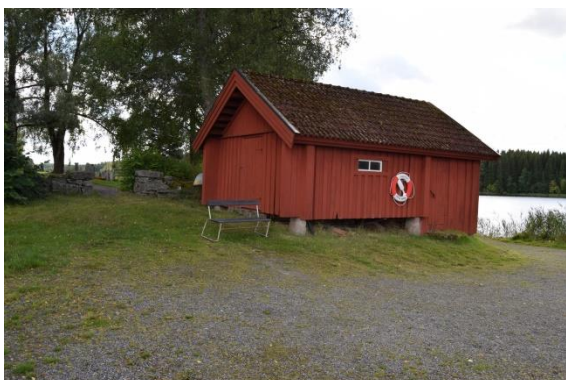
Förrådet, den f.d. likboden i nordväst.

Bland handlingar från **1950-talet** finns ett förslag till en genomgripande reparation av den gamla likboden belägen vid tjärnen, som vid denna tid uppges vara materialbod med avträde. Bl.a. skulle de nedre stockvarven bytas och ett plankgolv läggas in. Bodens tak skulle läggas om, väggarna förses med lockpanel och en ny dörr sätts in.³⁶
