KARLANDA KYRKOGRÅRD

KARLANDA KYRKOGRÅRDS HISTORIK

KYRKOGÅRDEN I DAG

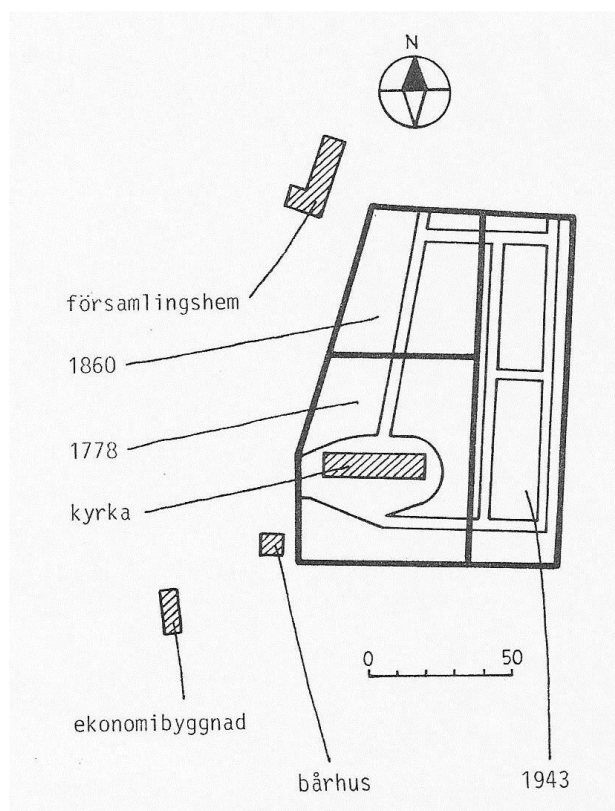
Översikt utvidgningsområden, ur *Begravningsplatser i Värmlands län 1988*.

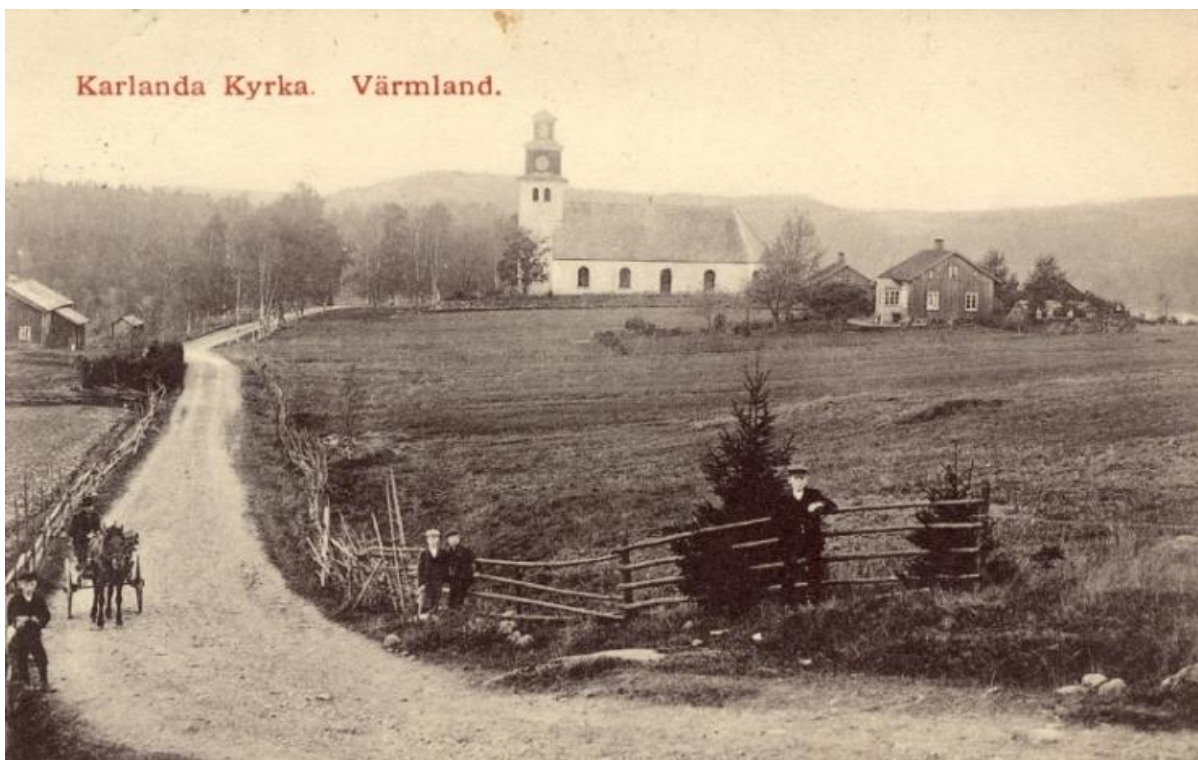
Vykort från omkring år 1910, visar Karlanda kyrka sedd från söder. Byggnaden till vänster kan vara sockenstugan. Byggnaden längst till höger inrymde post- och telegraf. Byggnaden strax norr om posten nyttjades som kontor innan den nya förvaltningsbyggnaden kom till.¹¹⁴

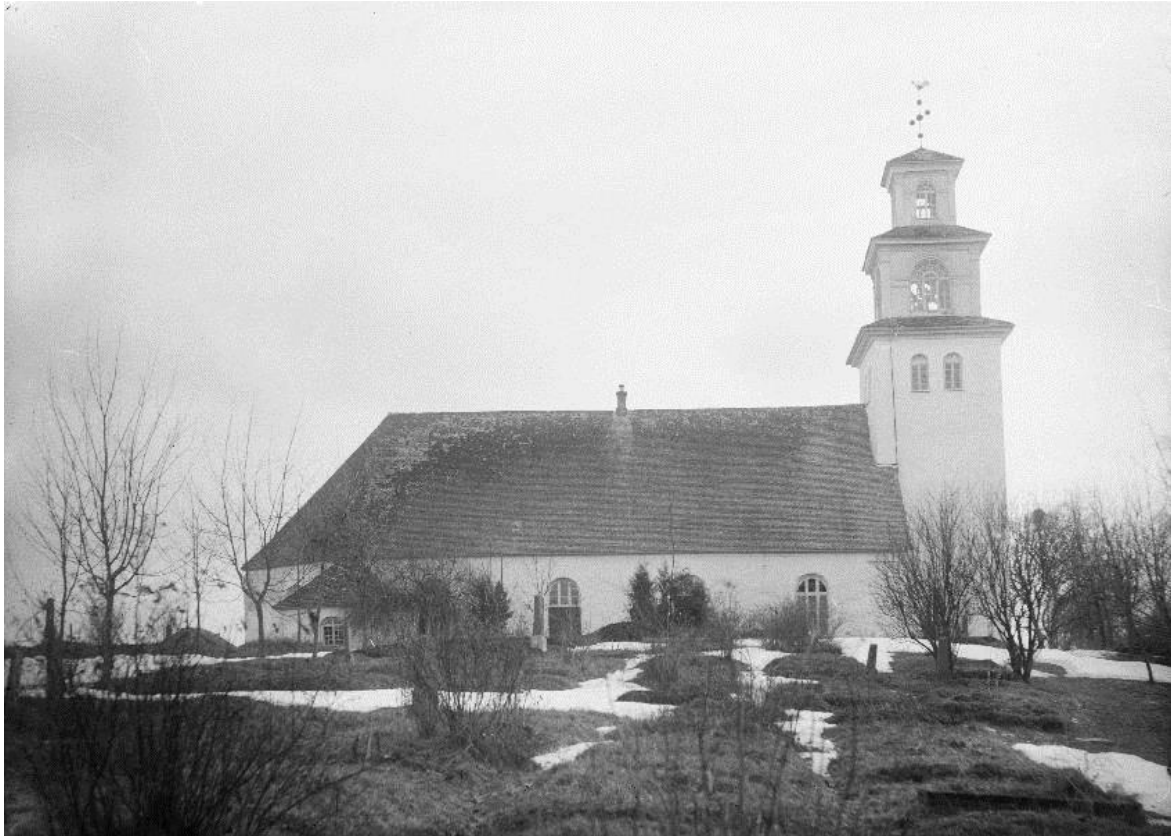
Bilden från 1916 visar Karlanda kyrka och kyrkogård från norr. Lönnarna i allén till vänster i bild är relativt nyplanterade. På allmänområdet norr om kyrkan syns gravkullar, någon enstaka vård samt buskar. Foto: Kulturmiljöbild, Raä.

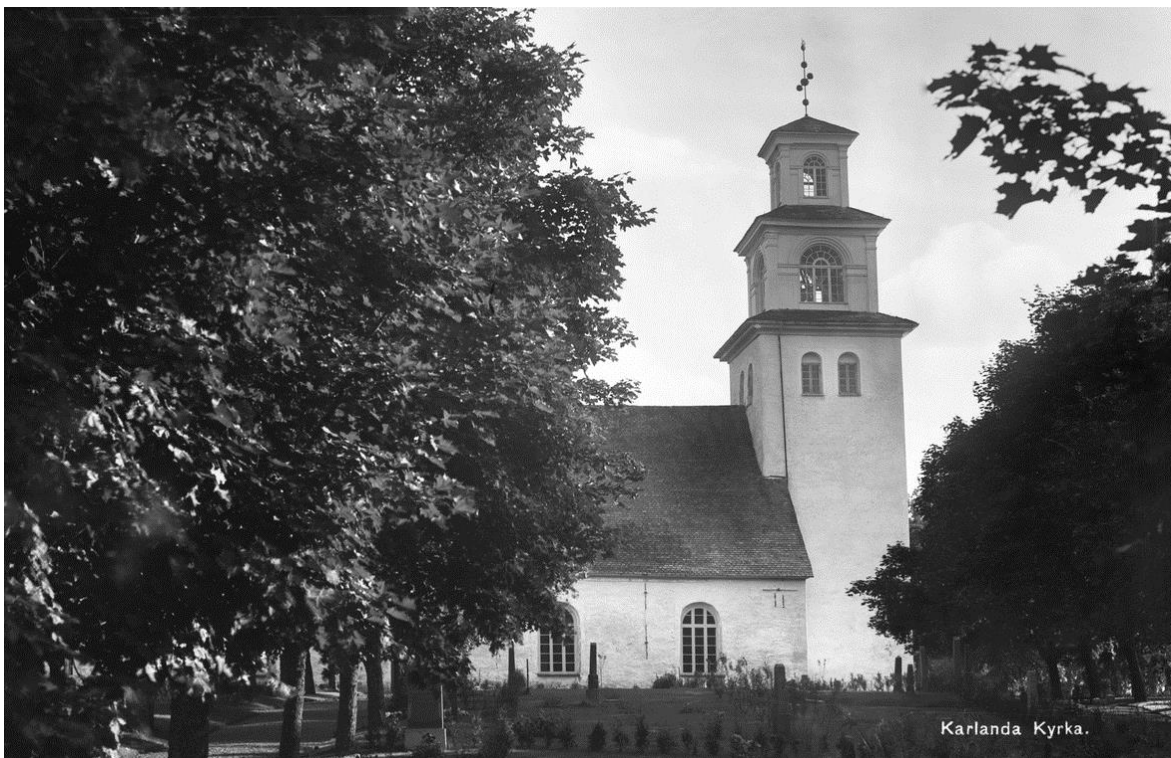
Bilden är troligen tagen strax efter 1931 års renovering. Häckarna är låga och gräsytan i det f.d. allmänområdet i kvarterets mitt har inga synliga gravkullar. Längs gångvägarna står enstaka högresta gravvårdar. Foto: Birger Göransson, Värmlands Museum.

1931 ska kyrkogården ha renoverats. Några närmare uppgifter kring renoveringen har inte framkommit i föreliggande arbete. Sannolikt var det vid denna tid som den tidigare allmänningen omlades för familjegravar. På ett fotografi från tiden kan man se nyplanterade häckar och gräsytor utan gravkullar.¹¹⁶

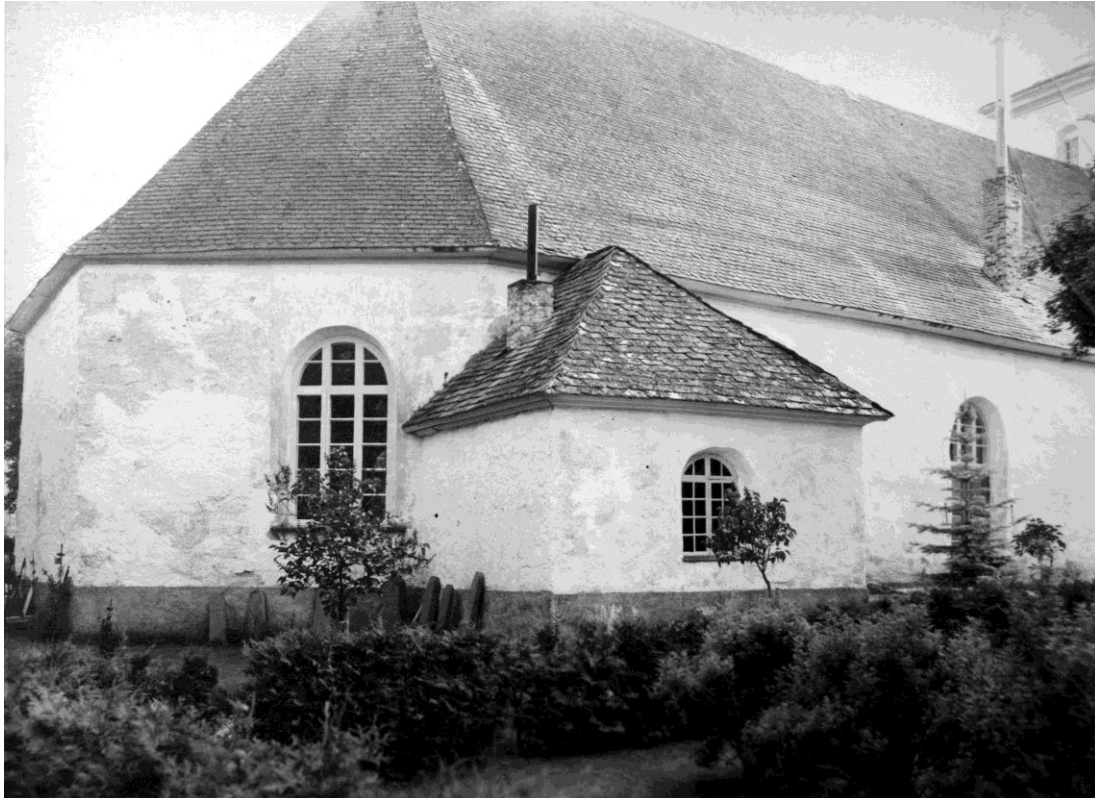
Bilden är tagen 1939 och visar ett antal äldre gravvårdar uppställda längs kyrkans vägg, troligen ditslagna i samband med kyrkogårdens renovering 1931. De högsnala gravvårdarna kan vara av trä eller sten. Några smideskors kan anas till vänster. Bilden visar lite av vegetationen; lövträd, någon enskild gran samt tujahäckar.
Foto: Ludvig Mattsson 1939. Avfotograferad bild i Värmlands Museums arkiv.

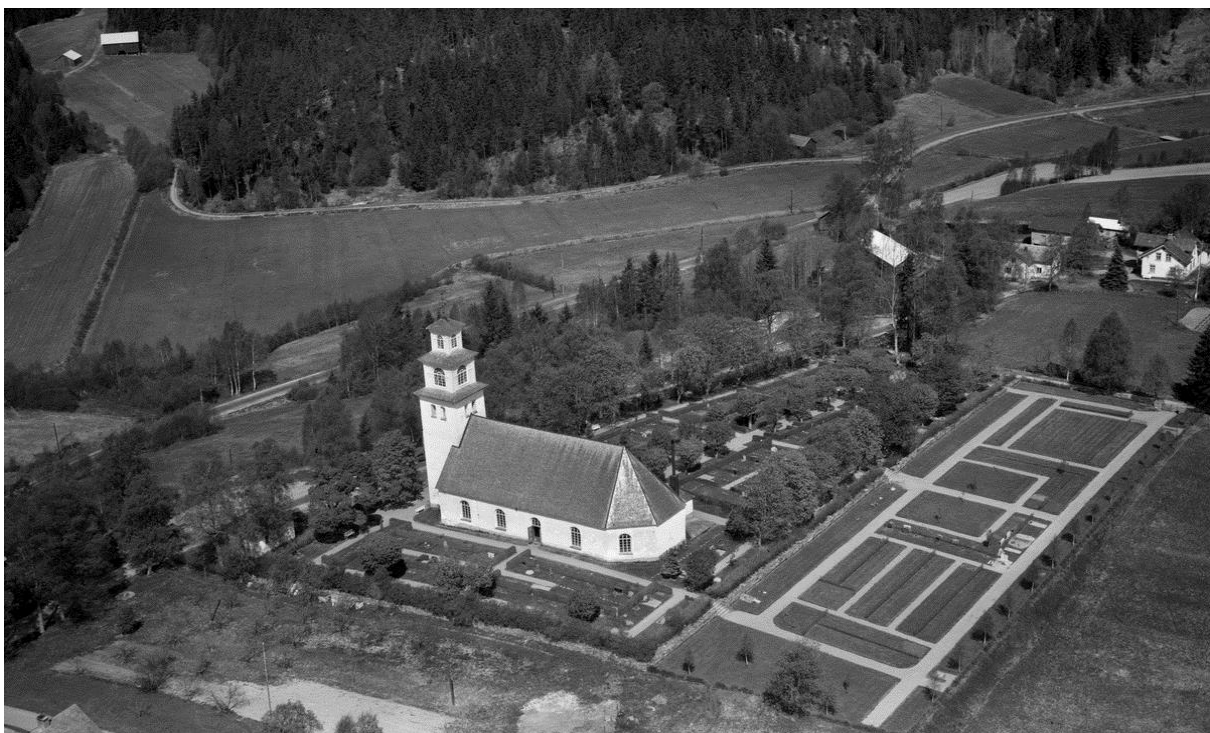
Flygbild tagen efter 1943 års kyrkogårdsutvidgning mot öster. Söder om kyrkogården ligger ålderdomshemmets apelgård och längst ned till vänster kan hemmets tacknock anas.
Foto: AB Flygtrafik Dals Långed/Värmlands Museum.¹¹⁵

1943 skedde en utvidgning av kyrkogården mot öster, den s.k. mellankyrkogården, efter ritningar av arkitekt Einar Lundberg, Stockholm. Området bestod av åkermark och ligger lägre än den gamla kyrkogården. Markområdet planerades i två terrasser som båda sluttar svagt mot nordost. Nivåskillnaden skulle inte vara större än att vägarna mellan dem var körbara. Som yttre avgränsning mot norr, öster och söder planterades en granhäck. Mot den gamla kyrkogården gjordes tre öppningar i stödmuren. Gravkvarteren anlades med gräsmattor och omgivande grusgångar. En avdelning i norr var avsedd för allmänna gravar. Gravraden i slänten längs muren i väster skulle utgöras av liggande hällar. Även en avdelning i områdets mitt skulle utgöras av stora familjegravar med liggande hällar. I de södra delarna av utvidgningsområdet gick berget nästan i dagen och planerades därför för urngravar. Ritningen anger gravvårdarnas maximala höjd, 100 cm respektive 120 cm. Särskilda bestämmelser för varje gravkvarter skulle också upprättas efter kyrkogårdens anläggande. Arkitekten Einar Lundberg ansåg att björkar var lämpliga träd för området. Rygghäckarna skulle utgöras av hagtorn, och buskar skulle vara småvuxna och rikt blommande.¹¹⁸

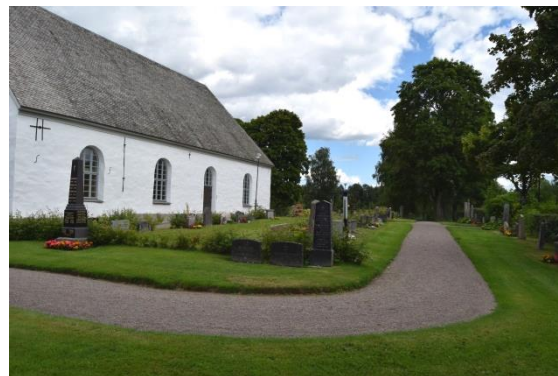
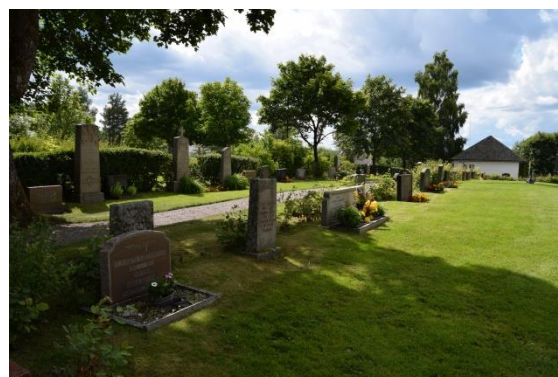
Kvarter 1 utgörs av ett stort område söder om kyrkan. Kvarteret avgränsas av stödmur med rosenhäck i öster, och av stödmur med syrenhäck i väster. I söder, mot den nya kyrkogården, avgränsar en hög oxbärshäck. Platsen har en öppen karaktär med endast en lönn i sydost. Viss grönska erhålls dock från de träd som är planterade i gränsen på den nya kyrkogården. Rygghäckarna inne i kvarteret utgörs av häggmispel. Flera äldre gravstenar finns utmed kvarterets ytterkant, och kännetecknas av att de är höga och smala. Framträdande är en stor gravplats med en hög obeliskformad gravvård, försedd med många generationers namn. De tidigast angivna dödsåren är 1766 och 1771, men de personerna är sannolikt begravda vid gamla kyrkplatsen i Stommen. Andra intressanta vårdar av hög ålder är en gravsten från 1850, en täljstensvård från 1869 samt en marmorvård från 1879. Den sistnämnda är utformad som en bok med intressanta inskriptioner. Se också avsnittet *Mycket värdefulla gravvårdar*. Gravraderna i områdets mitt domineras av låga, breda gravvårdar från 1940- och 1950-talet, men enstaka äldre stenar av varierande form och storlek förekommer.

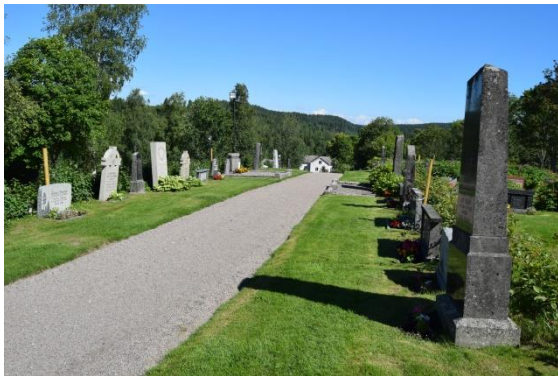
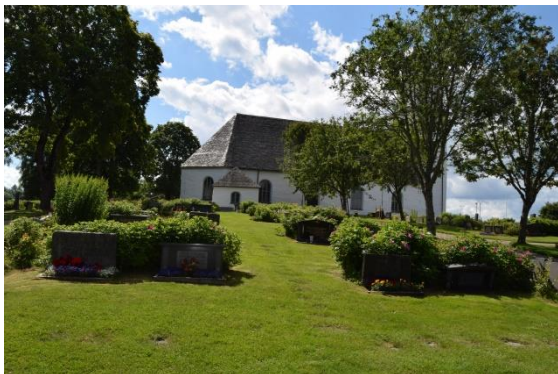
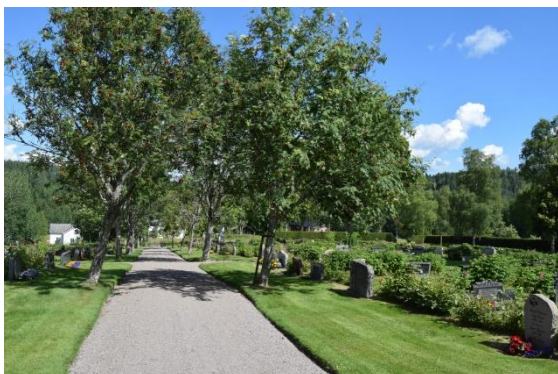
Kvarter 2 och 3 är belägna norr om kyrkan, och delas av en mittgång i nord-sydlig riktning flankerad av en rönnallé. Hela området omgärdas av en stödmur, men också av syrenhäck mot väster och norr, och av vresros mot öster. Längs den östra gränsen finns en handfull lönnar men i övrigt saknas trädkrans. Kvarterens yttre häckar utgörs av häggmispel, medan gravvårdarna i de inre avdelningarna erhåller bakgrund av vresros. Plattgångar finns bevarade, men vissa sträckor ligger djupt i gräsmattan.

De äldsta gravplatserna är på tidstypiskt vis anlagda i långa gravrader längs med muren och gångvägarna. De äldre vårdarna är som regel höga smala stenar från 1800-talets slut och 1900-talets början. Här kan också ett gjutjärnskors från 1862 nämnas. I kvarteren finns fyra bevarade ramgravar. Två av dessa är belagda med grus, medan två är igensådda med gräs. En ramgrav i norr är särskilt framträdande med en hög gravvård försedd med en infälld porträttbyst.

S.k. allmänområden har funnits i områdets mitt, men har omlagts för familjegravar. De södra delarna närmast kyrkan omlades troligen under 1930-talet. Den norra delen av allmänområdet omlades under 1960-talet. Ett smideskors från 1933 i den norra delen kan möjligen härröra från en tidigare allmänlinje. I de båda kvarteren förekommer också flera tidstypiska exempel på små enkla familjegravvårdar från 1920- och 1930-talet. I övrigt dominerar låga, breda gravvårdar från 1940-talet och framåt. Kvarterens mitt är i dag indelade i mindre avdelningar med korta gravrader och gravplatser vända mot varandra.

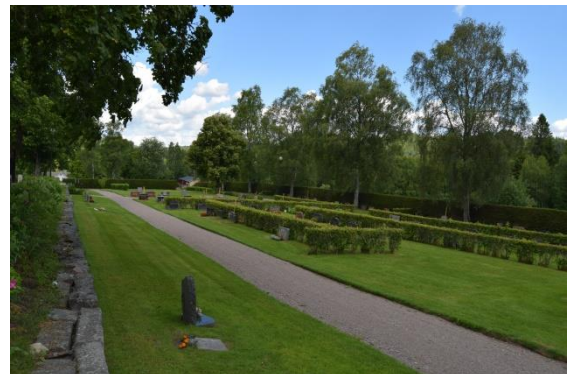
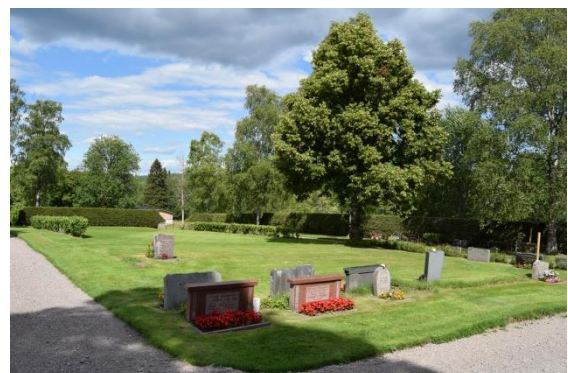
Kvarter 4 och 5 kallas mellankyrkogården och utgörs av 1943 års område i öster. Kvarteren, som är anlagda på en lägre nivå än gamla kyrkogården, omgärdas av en hög granhäck i norr, öster och söder. I väster avgränsar den gamla kyrkogårdens stödmur samt häcken av vresros. I öster står en trädkrans av björk och i kvarter 5 finns en solitär lind. I övrigt förekommer inga träd i kvarteren. Kvartershäckarna utgörs av amerikansk hagtorn och på vissa ställen förekommer solitära prydnadsbuskar. I kvarter 4 finns dels långa gravrader i nord-sydlig riktning, dels gravrader i öst-västlig riktning. Vissa gravrader står fritt i gräsmattan efter att häckar tagits bort. Kvarter 5, i norr, präglas av en öppen karaktär och vida gräsytor, eftersom endast ett fåtal gravvårdar tagits i bruk. Längs muren i väster finns ett fåtal gravplatser. De äldsta vårdarna är liggande, medan senare tillkomna gravvårdar är stående.

Gravvårdarna på området härrör från 1940-1950 och tiden därefter. De kännetecknas av stor homogenitet, och är låga och breda stenar i likartat utförande.

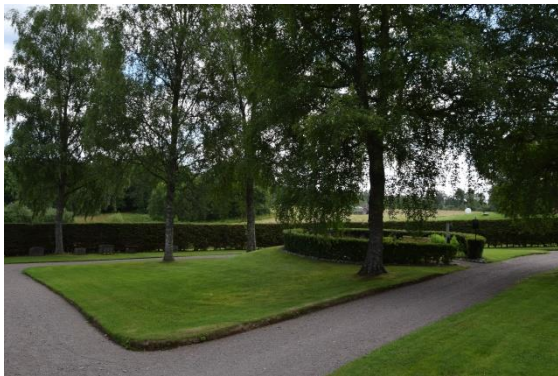
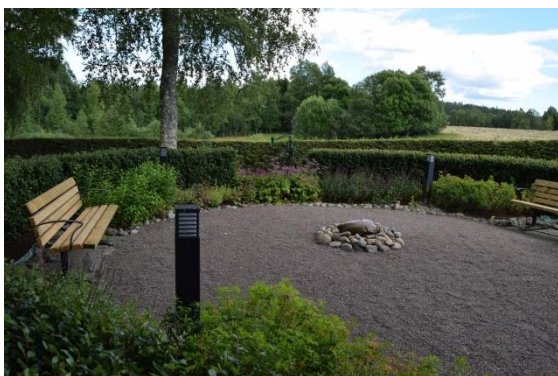
Minneslunden från 2006 är anlagd i en björkdunge i kyrkogårdens sydöstra del. Minnesplatsens runda form markeras av en oxbärshäck med runda naturstenar lagda på häckens in- och utsida. I öster finns en smyckningsplats med en vas- och ljushållare i smide, tillverkad av kyrkvaktmästare Ingmar Thorängen. Bakom denna finns en öppning i häcken, vilken medger ut- och inblickar via smyckningsplatsen. Perennplanteringen vid smyckningsplatsen utgörs av stäppsalia, stjärnflocka, kinesisk kärleksört, höstflox och gulltörel. Marken är belagd med grus och i mitten finns en "källsten" med porlande vatten. Vid de båda sittplatserna är marken belagd med glavaskiffer. Belysning finns i form av svarta pollare.

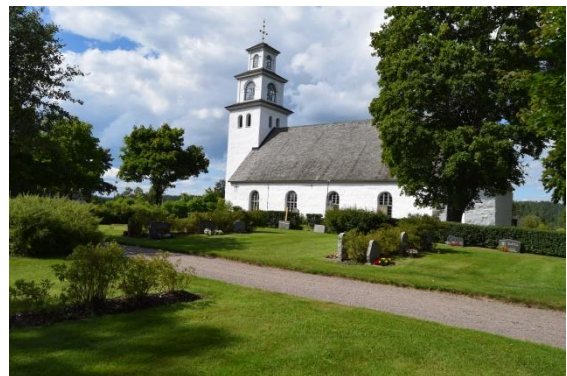
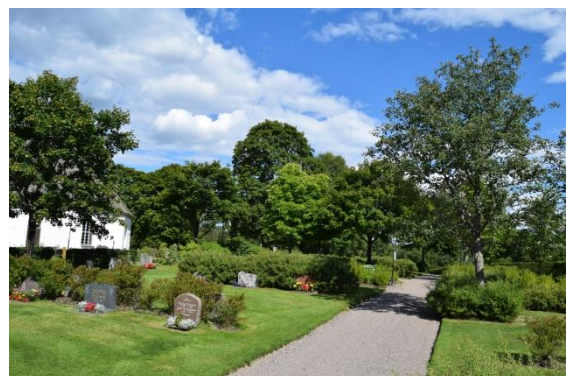
Kvarter 6 och 7 utgörs av 1990 års utvidgningsområde söder om den gamla kyrkogården. Här är karaktären mer lummig än på övriga kyrkogården. Området omgärdas av stödmur mot väster, samt en kort sträcka i nordväst respektive sydväst. Yttre häckar utgörs av häggmispel, oxbär och måbär. Häckar och buskar är friväxande, men oxbärshäcken mellan gamla och nya kyrkogårdsdelen är medvetet något tuktad. Kvarteren omges av lönn och hästkastanj. Utanför muren i väster finns en rad med rönnar och entrén flankeras av två tujor. Inne på området växer oxel. Två gångvägar korsar området och varje kvarter är uppdelat i små avdelningar med korta gravrader och gravplatser vända mot varandra. Som bakgrund till gravvårdarna finns buskar som ölandstok och dockros. På området förekommer även olika spireabuskar, syren och bergtall. Längs mittgången finns tre särskilt anlagda sittplatser för bänkar, omgivna av buskar. Även servicestationerna omges av växtlighet.

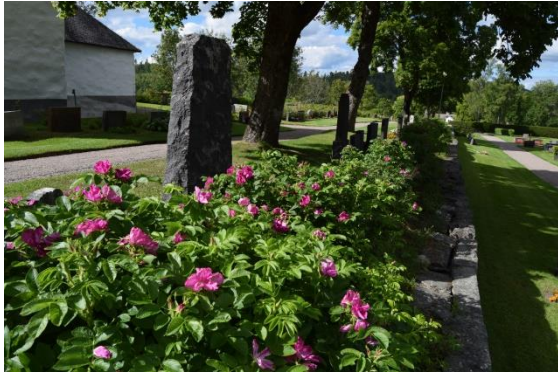
Stödmur, lönnar och doftande vresros.

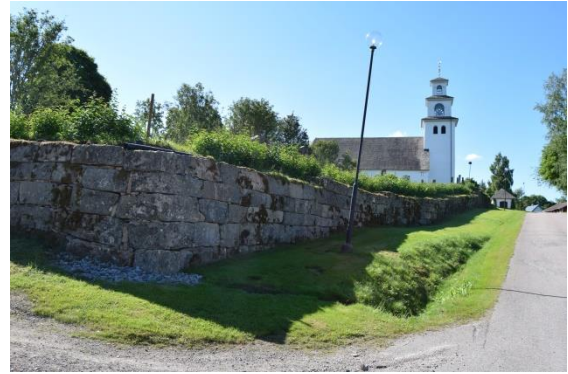
Karlanda kyrka och kyrkogårdsmur sett från nordväst.

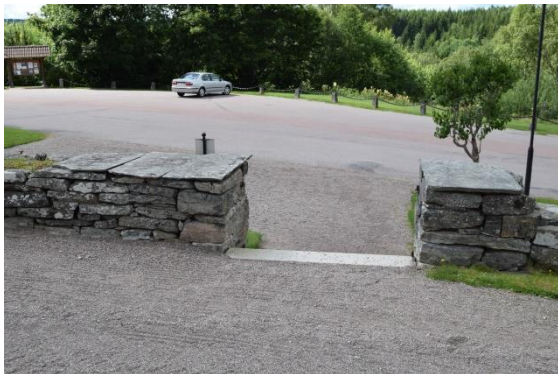
Entré i västra muren, utanför kyrkporten.

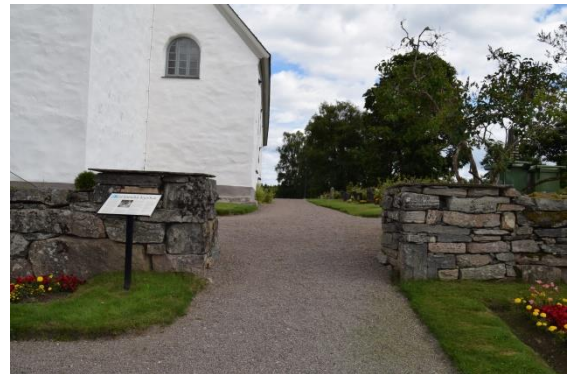
Entré i västra muren, sydväst om kyrkporten.

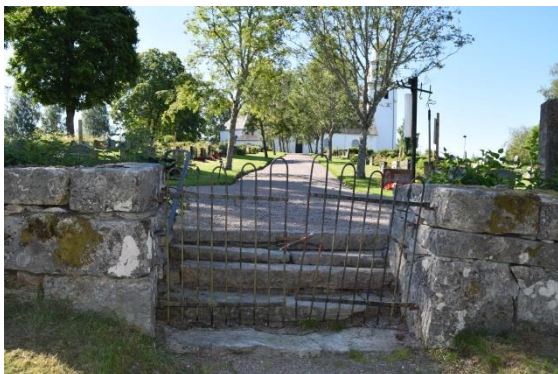
Entré i norra muren, gamla kyrkogården.

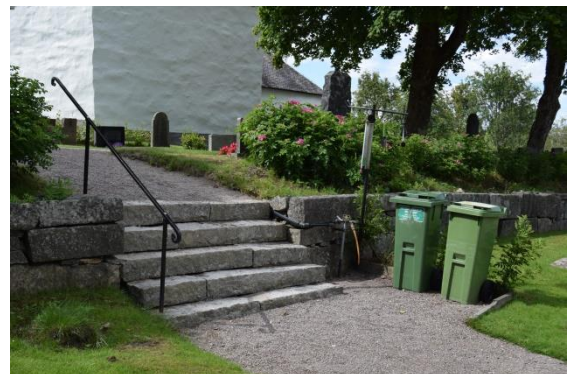
Förbindelsetrappa mellan gamla kyrkogården och mellankyrkogården.

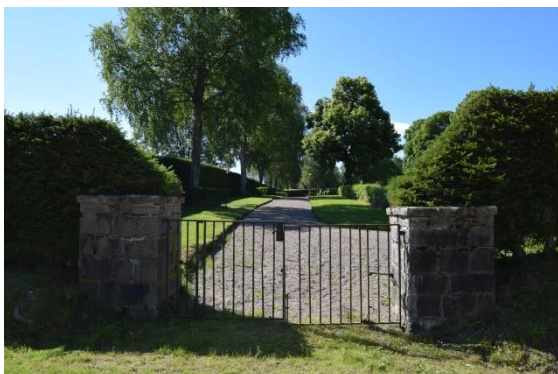
Entré i nordost, mellankyrkogården.

Mellankyrkogården har en järngrindsförsedd entré vid granhäcken i nordöst. Entrén har murade portstolpar murade vilka är avtäckta med flata stenar. Häcken har stilfullt formklippts in över portstolparna.

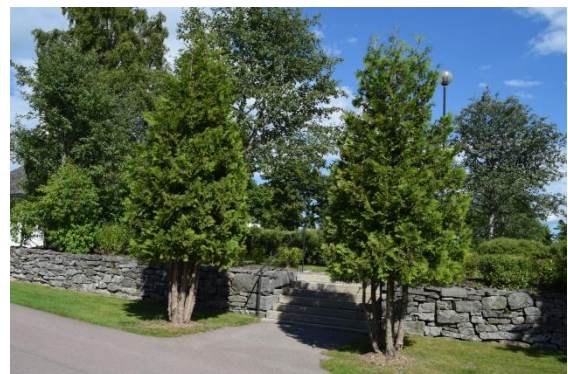
Nya kyrkogårdens entré i västra muren.

Nya kyrkogården omges av stödmur i väster, samt av en kort mursträcka i nordväst liksom i sydväst. Entré sker via en trappa med handledare i västra muren. Ingången markeras på utsidan av två tujor. I söder respektive öster sker ingång via gångvägar på två ställen.

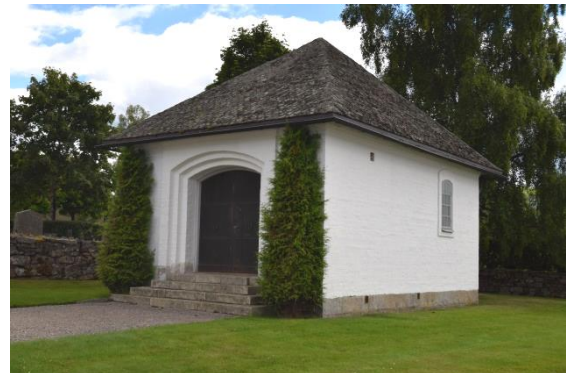
Gravkapell från 1949.

Gravkapellet uppfördes 1948-49 efter ritningar av Einar Lundberg. Byggnaden är kvadratisk och har vitputsad fasad. På norra fasaden finns en kopparklädd dubbelport. Mot övriga väderstreck sitter små rundbågiga fönster. Kapellets tak har tälttaksform och är belagt med skiffer.

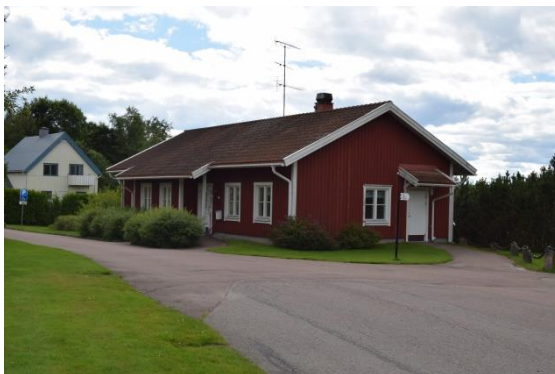
Förvaltningsbyggnaden är uppförd efter ritningar daterade 1998.

Förvaltningsbyggnaden uppfördes efter ritningar upprättade år 1998 av Nils André-
asson Arkitektkontor AB, Lerum. Byggnaden har suterrängvåning med garage i nedre plan. Fasaderna består av faluröd locklistpanel och taket är belagt med tegel.

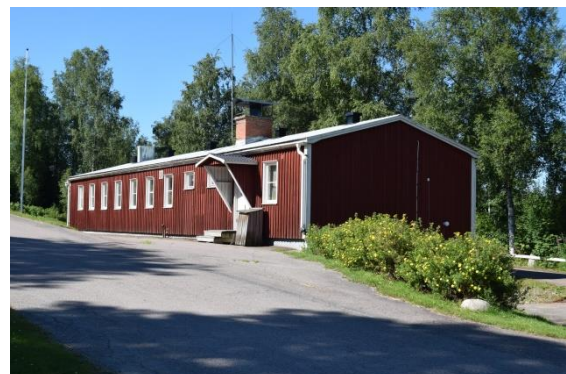
Församlingshemmet är en f.d. beredskapsbarack, uppförd på platsen 1954.

Församlingshemmet uppfördes åren 1953-54 av Karlanda hemvärn. Byggnaden var ursprungligen en beredskapsbarack från andra världskriget som flyttades till platsen från Jurskog. Byggnaden var även tänkt som församlingshem och blev senare tillbyggd. 1963 överlämnades byggnaden som gåva till Karlanda församling och 1964 skedde en större renovering.¹²⁷ Fasaden har faluröd träpanel och sadeltaket är belagt med korrugerad plåt. Byggnaden ligger i en sluttning och har delvis suterrängvåning.¹²⁸

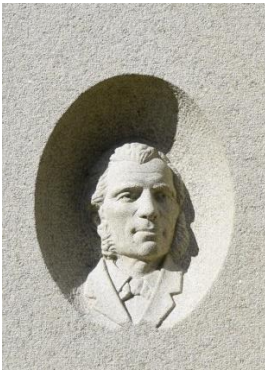
Gravnummer: 9 03 43

Urvalskriterium: Konstnärligt värde, bevarad ramgrav, person- och lokalhistoria, tidstypisk, miljöskapande. Enligt uppgift kommer gravvården från Bohuslän och är tillverkad av en polsk konstnär/stenhuggare.

Karaktäristik: Gravplats omgärdad med stenram. Enligt uppgift har också stenstolpar och järnkätting tidigare omgärdat gravplatsen.¹³⁵ Hög gravvård försedd med en infälld porträttbyst. Inskription: Enok Eriksson *1846 +1919 makan Kajsa f. Liman *1856 +1922 Enar Enoksson *1898 +1989 makan Ingeborg f. Olsson *1900 +1968 Kytterud.

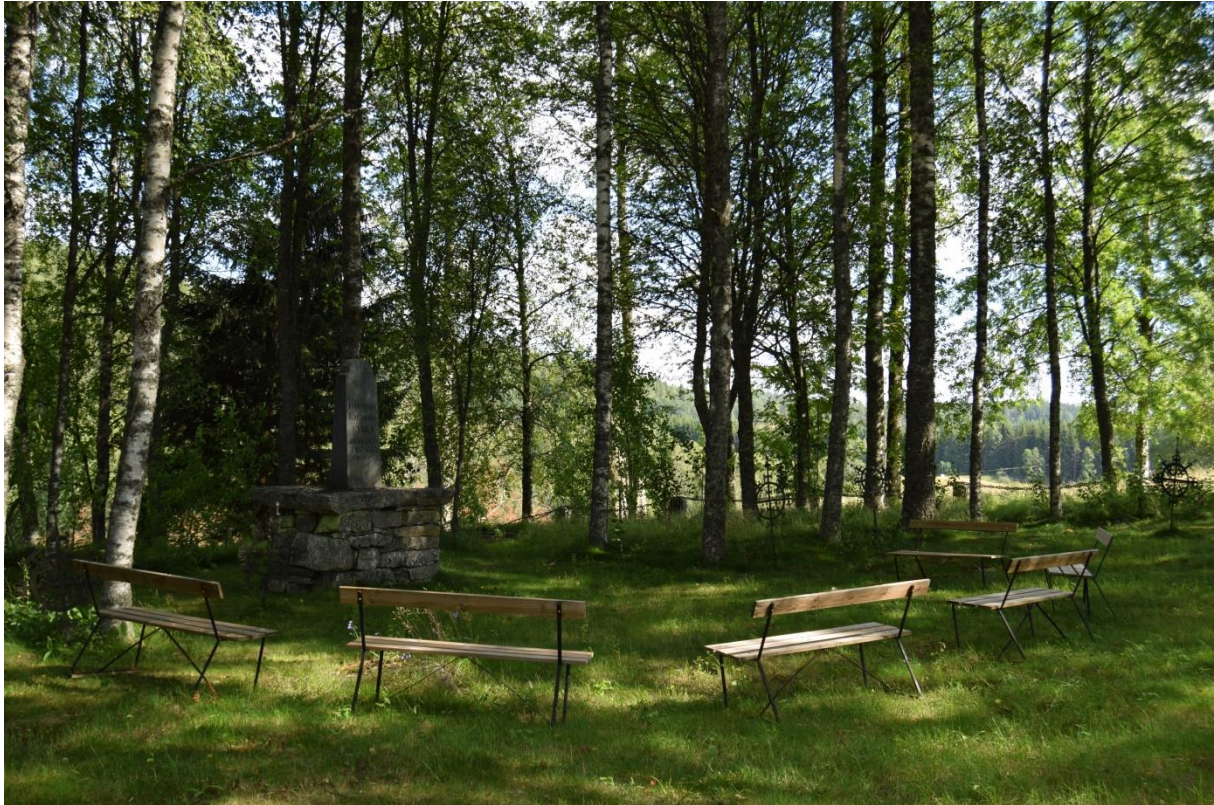
Minnesstenen är tillverkad av täljsten och har inskriptionen "Här stod Karlanda kyrka från 1480 till 1777 Dav. 90 Ps". På baksidan står "Minnet uppsattes 1872 B. G. S. A. K. Å".

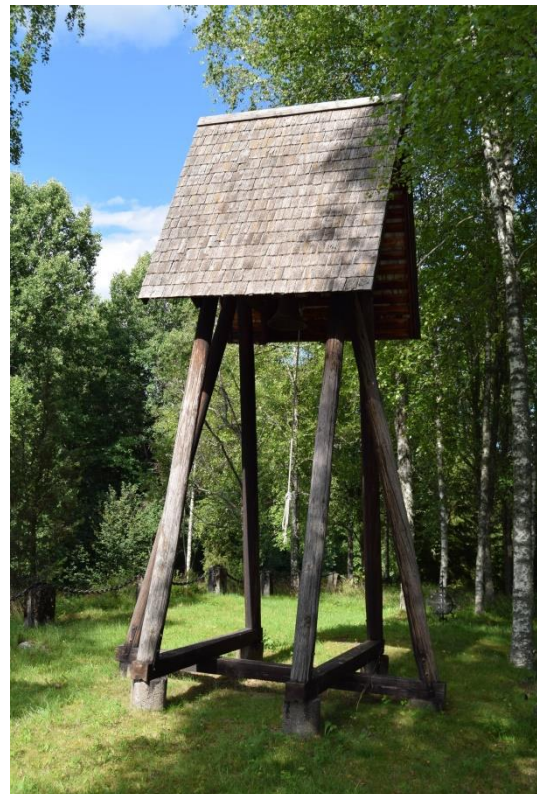
Klockstapel från 1981.

Nordväst om kyrkans grund står klockstapeln. Sommartid hålls friluftsgudstjänster på platsen och här finns därför ett antal utplacerade bänkar.
