## TRANKILS KYRKOGRÅRD

<b>Fastighetsbeteckning:</b>	Trankils Stom 1:3, Trankils Stom 1:6
<b>Gravskick:</b>	Kistgravar, urngravar och minneslund.
<b>Antal gravsättningar:</b>	5 st/år de senaste fem åren.
<b>Befolkningsutveckling:</b>	År 1805: 397, år 1900: 1123, år 1995: 392, år 2016: 241.
<b>Tillkomst:</b>	Medeltid
<b>Utvidgningar:</b>	1919, 1942, 1995.
<b>Area:</b>	ca 25 798 m <sup>2</sup>

## TRANKILS KYRKOGRÅRDS HISTORIK

## KYRKOGÅRDEN I DAG

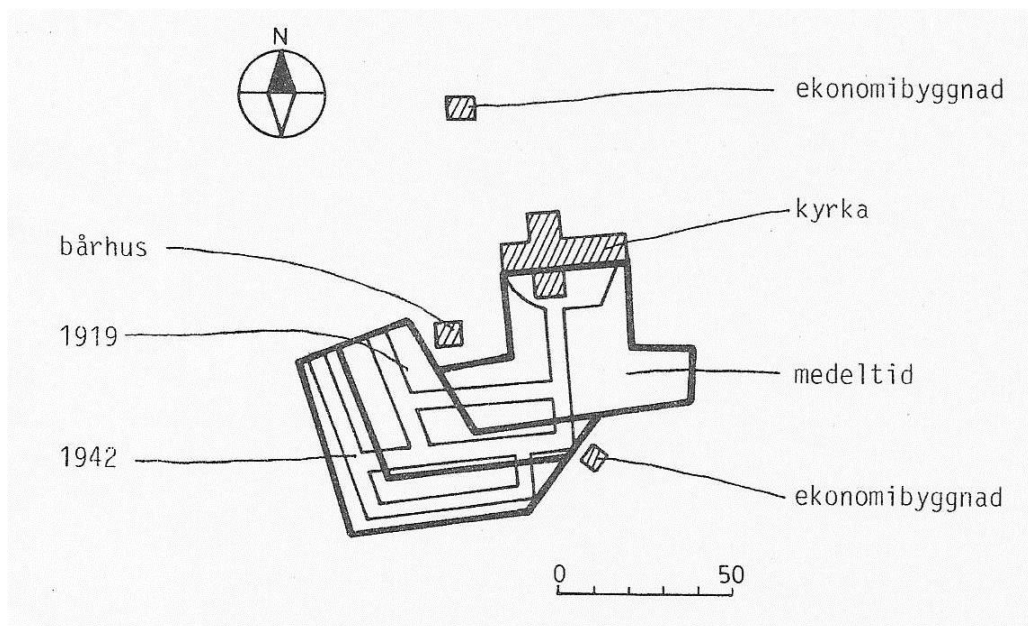
Översikt utvidgningsområden, ur *Begravningsplatser i Värmlands län 1988*.  
1995 tillfogades ett stort utvidgningsområde i söder med en minneslund i sydväst.

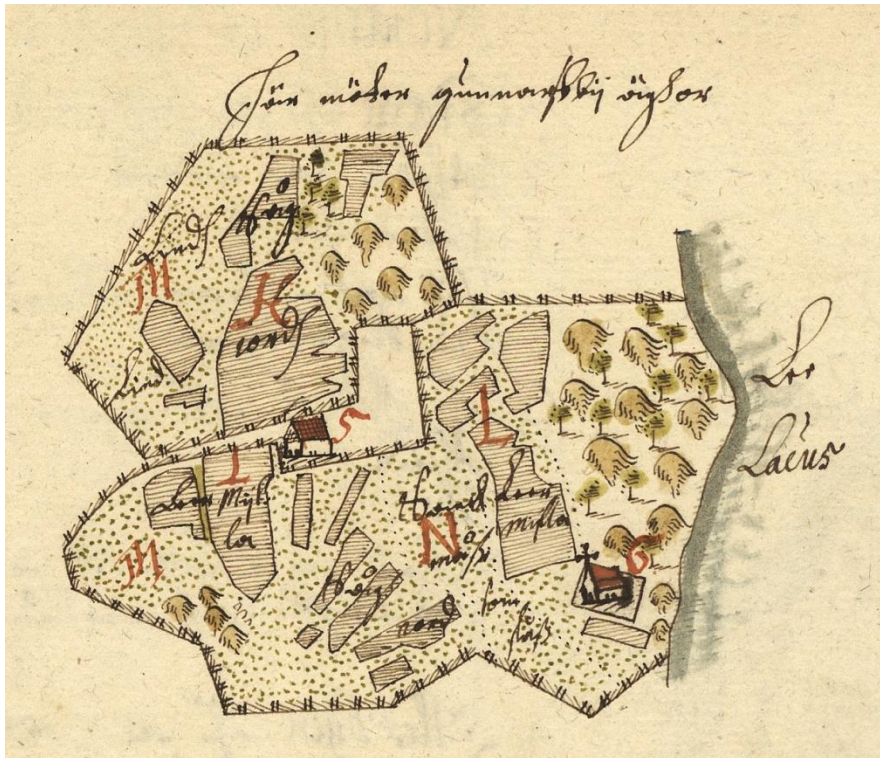
En geometrisk avmätning från år 1643 gjord av Håkan Arfvedson, visar Trankils kyrka (nr 6) och Trankils prästgård (nr 5). Historiska kartor, Lantmäteriet.

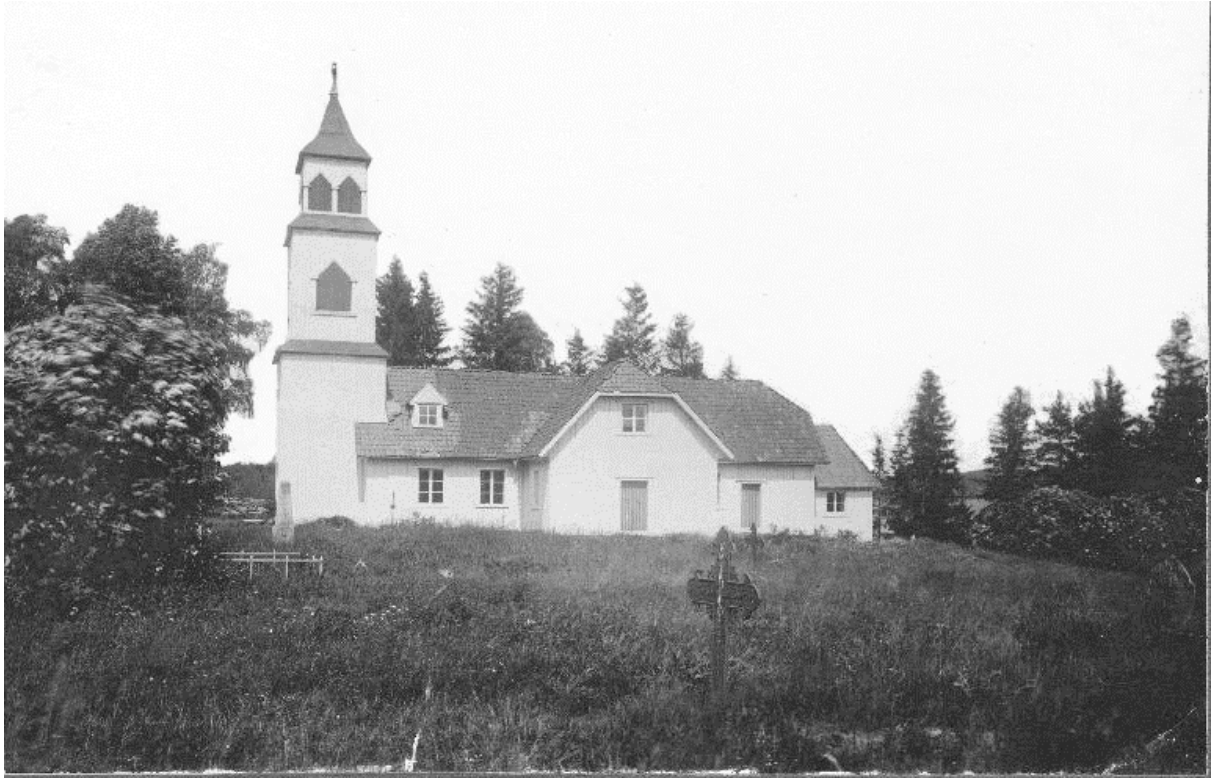
Trankils kyrkogård omkring sekelskiftet 1900. Marken är ojäm och vildvuxen. Några enstaka gjutjärnskors och stenvårdar står på kyrkogården. Foto: Kulturmiljöbild, Raä.

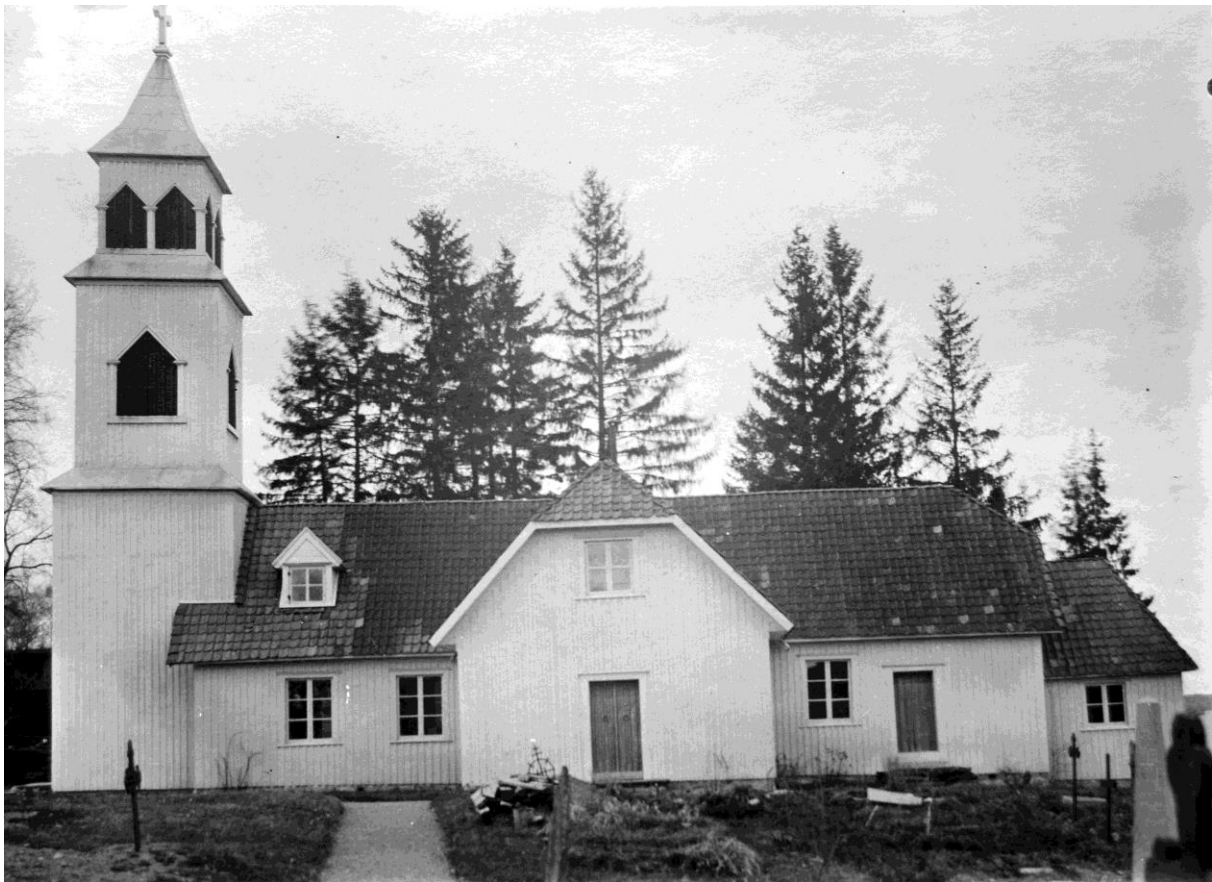
Trankils kyrkogård. Bilden är troligen tagen under 1910-talet. En grusgång har anlagts söder om kyrkan. Foto: Kulturmiljöbild, Raä.

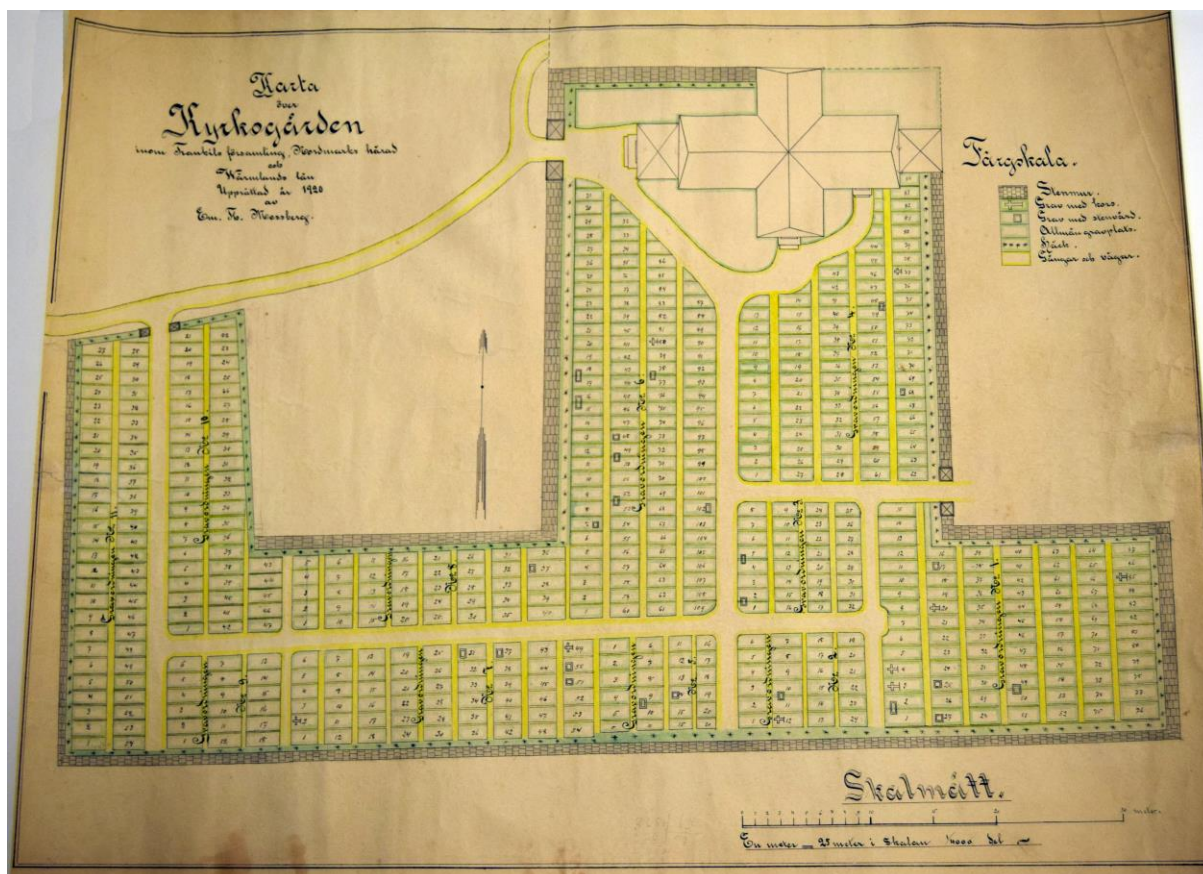
Karta över Trankils kyrkogård upprättad år 1920 av Em. Th. Mossberg. Avfotograferad ritning, Värmlandsarkiv.

**1919** utvidgades kyrkogården mot sydväst och en gravkarta upprättades. Kartan visar att samtliga gravrader var förlagda i nordsydlig riktning. Förutom huvudgångarna fanns många smala gångar mellan gravraderna. Alla gravplatser är markerade som allmänna och ingen gravplats är utmärkt som familjegrav. Ritningen är intressant då den redovisar vilka befintliga gravplatser som är försedda med en gravvård. Tjugofem gravar hade en stenvård, och nio gravar hade ett järnkors. Gravvårdar av trä kan ha förekommit, men är inte redovisade.

Kartan visar att kyrkogården omgavs av en planterad häck innanför muren. Förutom huvudentrén vid kyrkan och en ny entré i nordväst, finns också en entré mot sjösidan i öster. Under 1800-talet och första delen av 1900-talet var båttrafiken på Lelången mycket viktig. Båtarna lade till och släppte av passagerare på bryggan strax nedanför Trankils kyrka.<sup>203</sup>

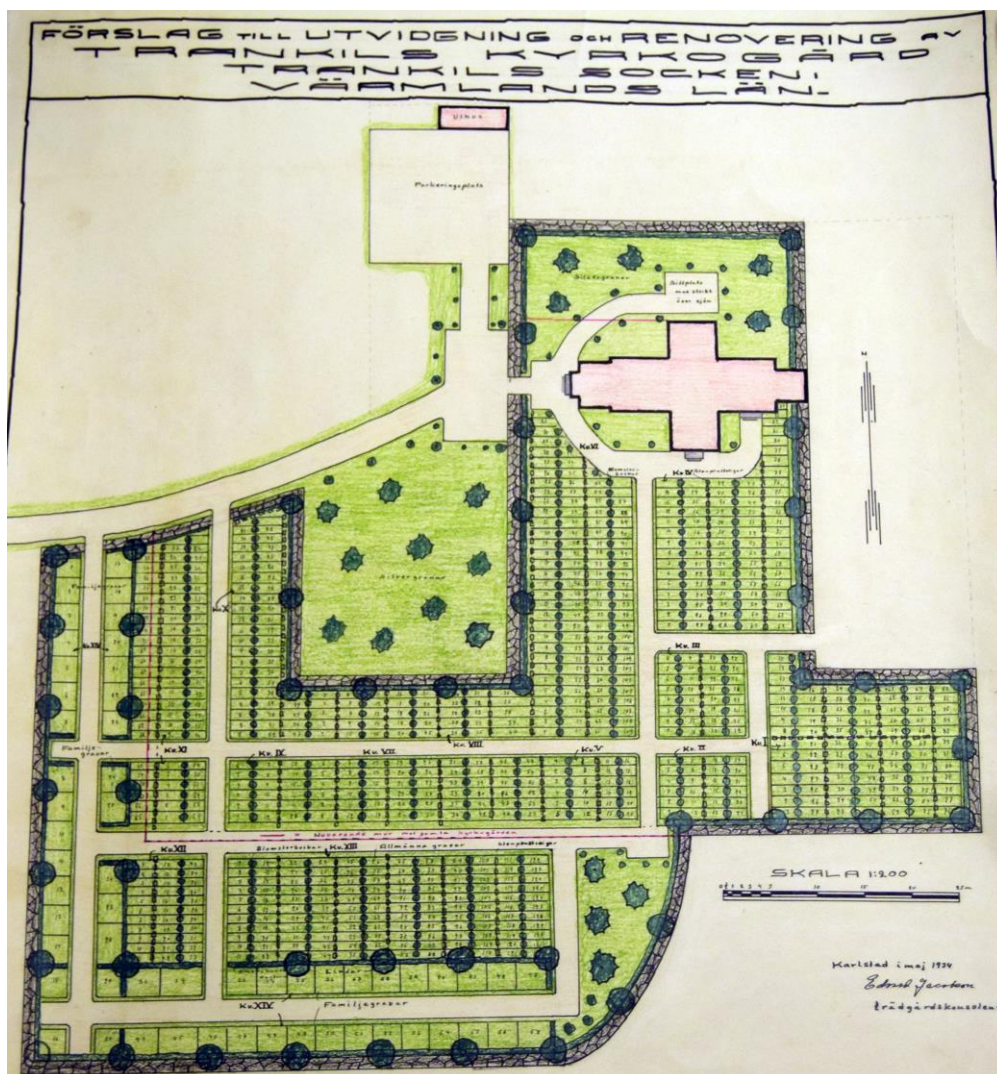
Förslag till utvidgning och renovering av Trankils kyrkogård, Edvard Jacobson maj 1934. Avfotograferad ritning, Värmlandsarkiv.

**Åren 1940-1942** utvidgades kyrkogården ytterligare mot sydväst efter förslag av Edvard Jacobson. Förslaget omfattade även en renovering av gamla kyrkogården. Kungliga Byggnadsstyrelsen, liksom länsarkitekten, hade dock önskemål om ytterligare utredningar om gestaltningen omkring gamla kyrkogården. Detta eftersom man under denna tid även började undersöka lämplig plats och utformning för ett bårhus. Arkitekten hade i sina planer lagt beslag på platserna norr och väster om kyrkan. Bl.a. önskade han flytta ut den norra muren fyra meter för att anlägga en sittplats med utsikt över sjön. Området väster om gamla kyrkogårdens mur var bergig, och därför tänkt som en parkyta planterad med granar. Renoveringen av gamla kyrkogården fick anstå några år.

1942 års område omfattade 175 familjegravar och 236 allmänna gravar. Kvartershäckarna utgjordes av amerikansk hagtorn, och skulle släppas upp till en höjd av 130 cm. Sidogränserna mellan familjegravarna föreslogs att markeras av låga häckar som exempelvis liguster. De allmänna gravarna anlades på ett annat vis än tidigare. Istället för en smal väg mellan varje gravrad ersattes varannan väg med en rad av låga prydnadsbuskar. Vägarna mellan gravraderna skulle också utgöras av plattstigar. Jacobson ansåg att några gravkullar inte fick förekomma. Varje sträcka skulle efter färdig gravsättning jämnplanteras och besås med gräs. Detta för att möjliggöra gräsklippning med maskin. De gravägare som ville vårda sina gravar, fick skära upp en rabatt av 40x60 cm för blomplantering.<sup>204</sup> Växtförslaget visar plantering av lindar i en trädkrans och inne i kvarteren. Prydnadsbuskarna utgjordes av olika sorters spirea, ölandstok, och måbär.<sup>205</sup> Enligt uppgift lades muren av Birger Myrman och stenen hämtades från "Slöka", utefter vägen till Sandviken. Enligt uppgift finns 1919 års mur bevarad en meter ned i marken, i den gamla södra gränsen.<sup>206</sup>

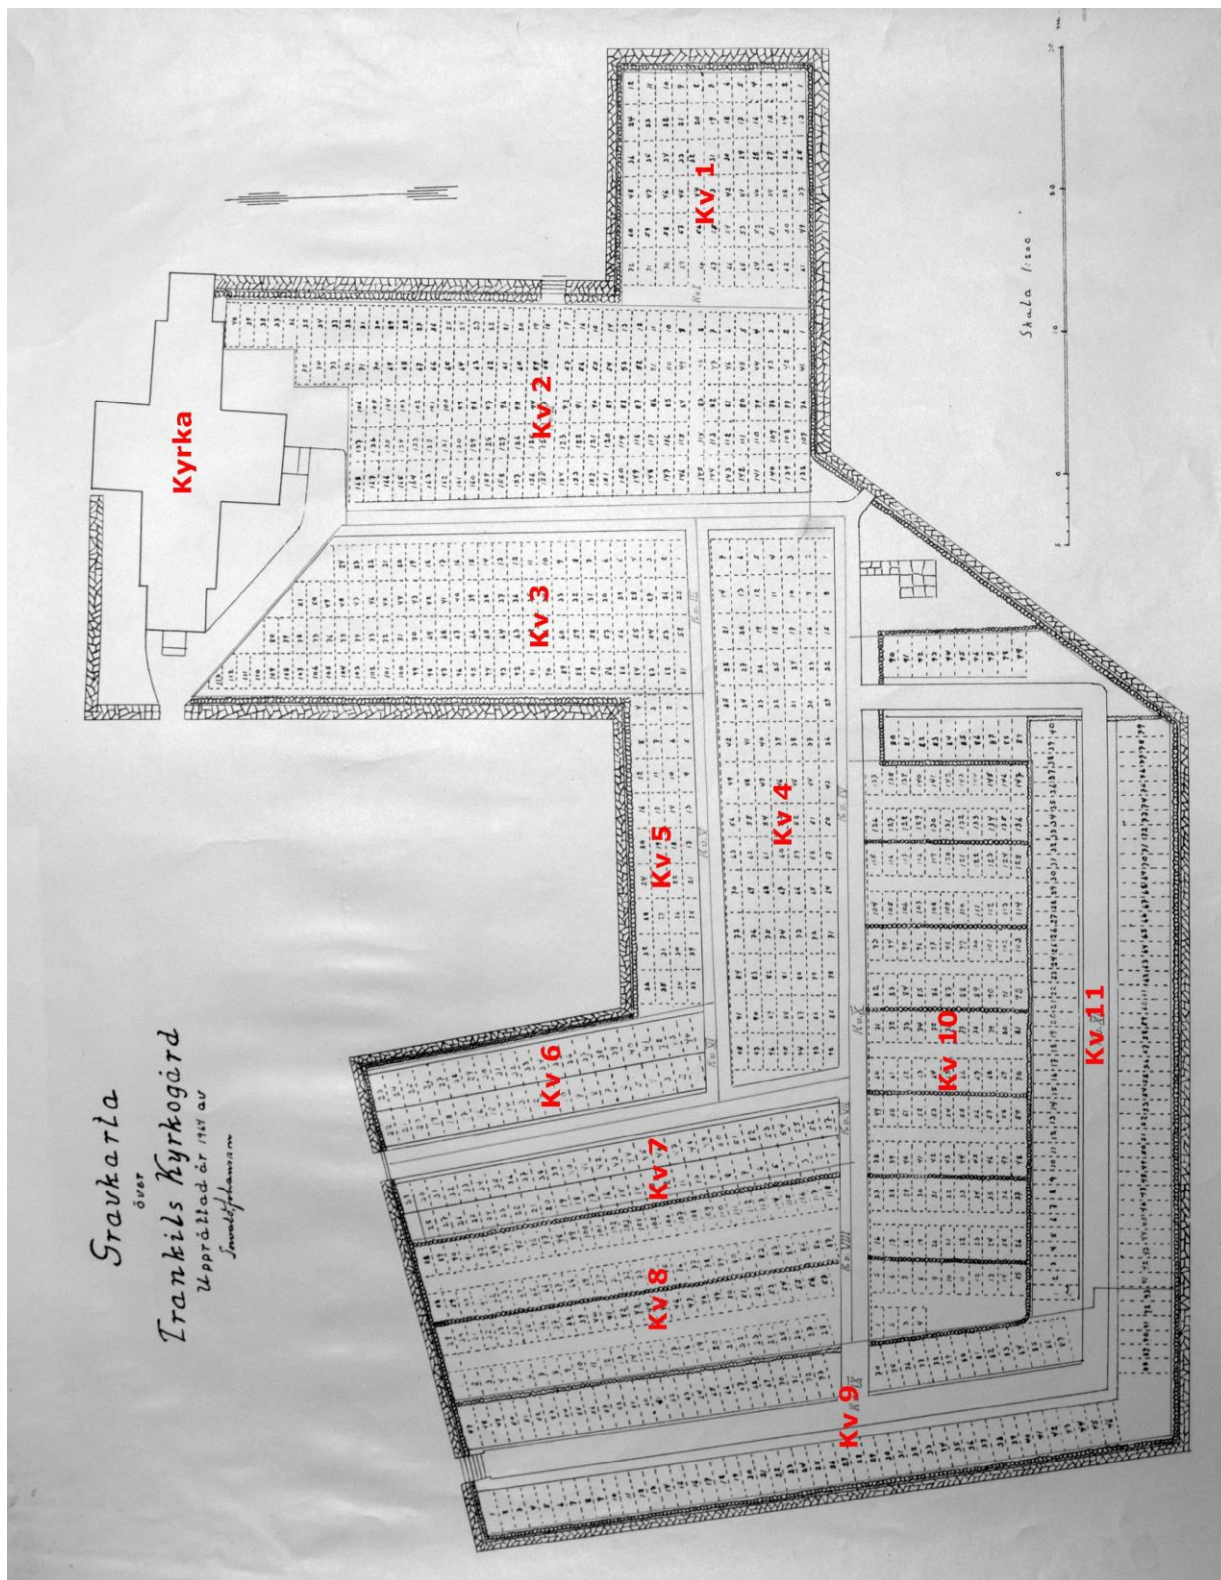
Översikt Trankils gamla kyrkogård, baserad på gravkarta upprättad av Torvald Johansson 1964. Bårhuset ligger strax sydväst om kyrkan, utanför gamla kyrkogårdens västra mur. Markeringar i rött är gjorda i efterhand av Carina Libeck. Avfotograferad ritning, Värmlandsarkiv.

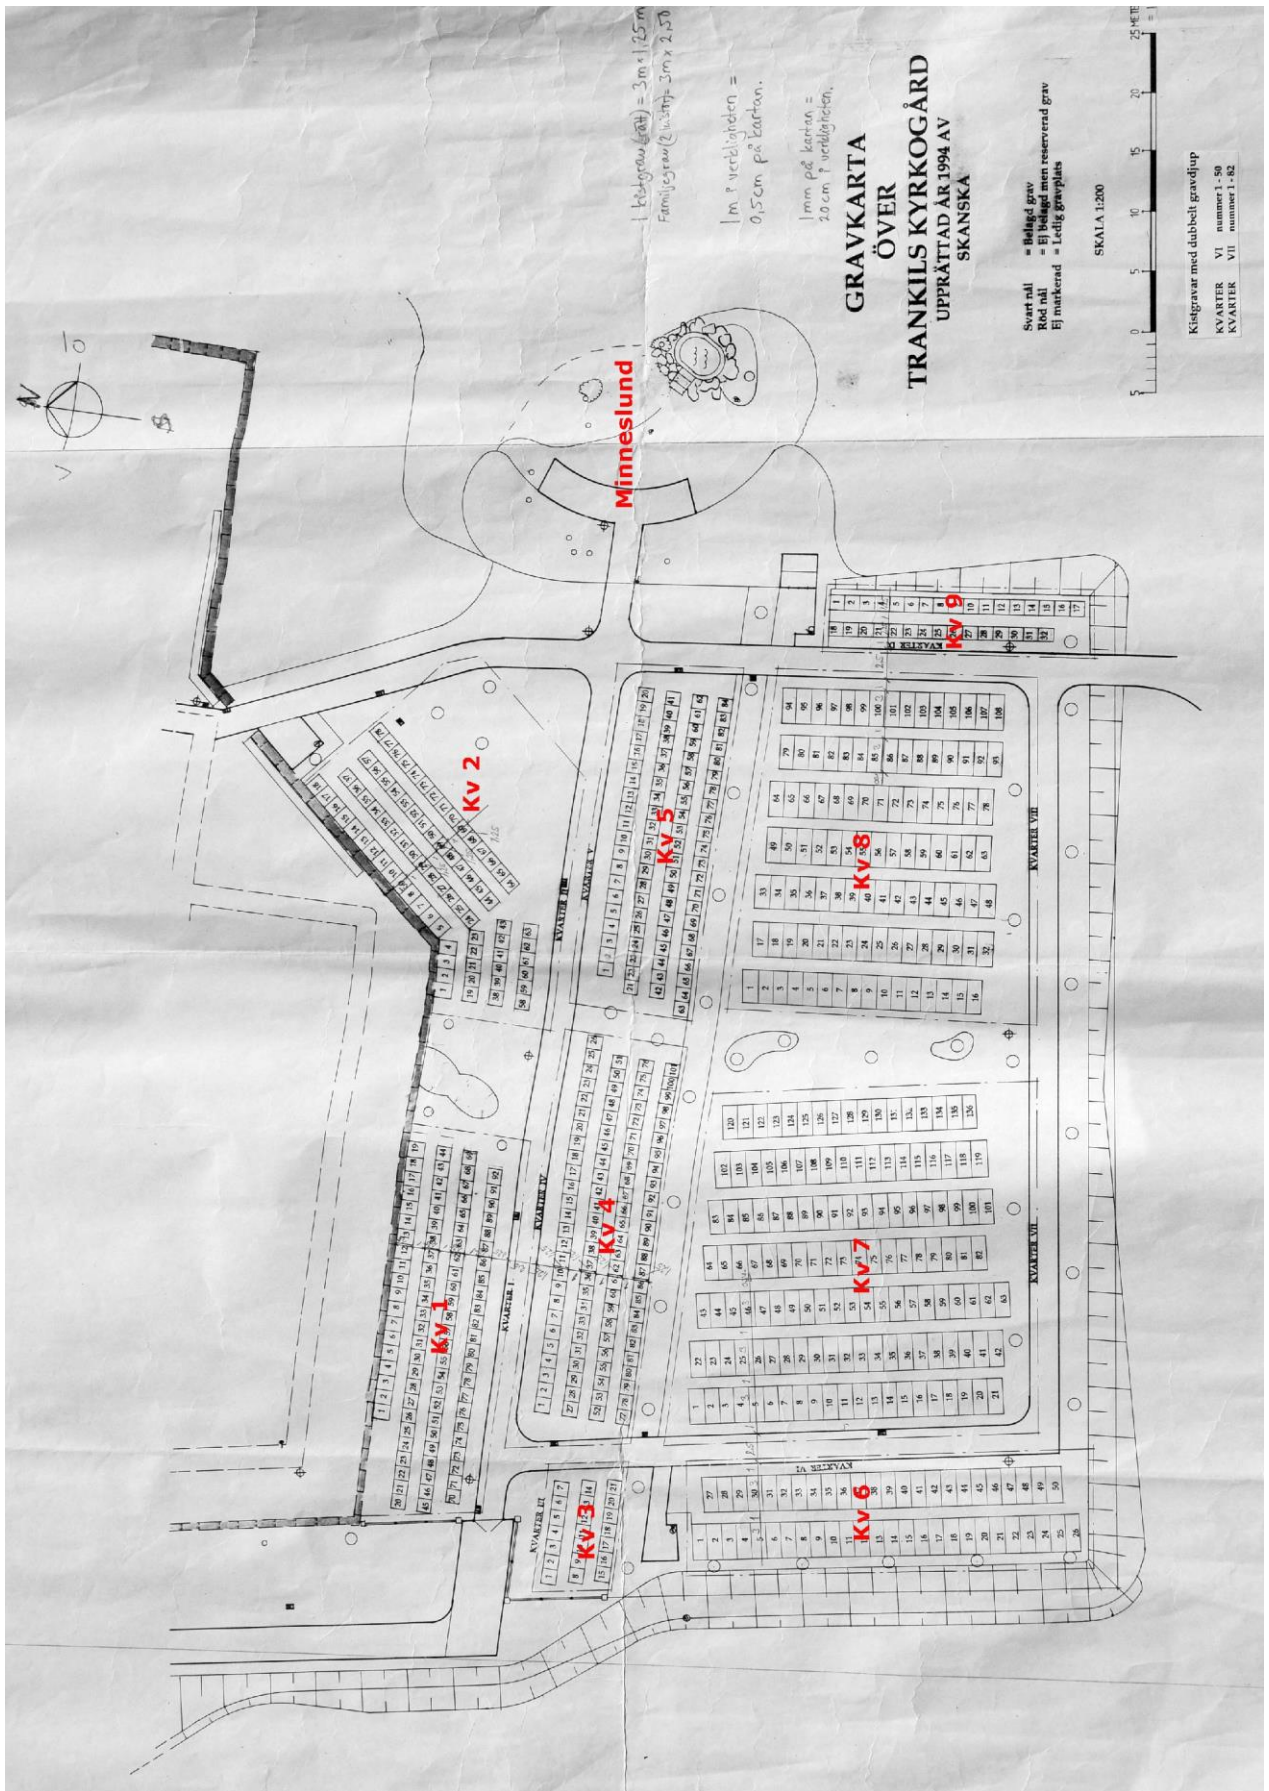
Översikt Trankils nya kyrkogård, baserad på gravkarta upprättad av Skanska 1994. Markeringar i rött är gjorda i efterhand av Carina Libeck. Avfotograferad ritning, Kyrkogårdsförvaltningen, Trankil.

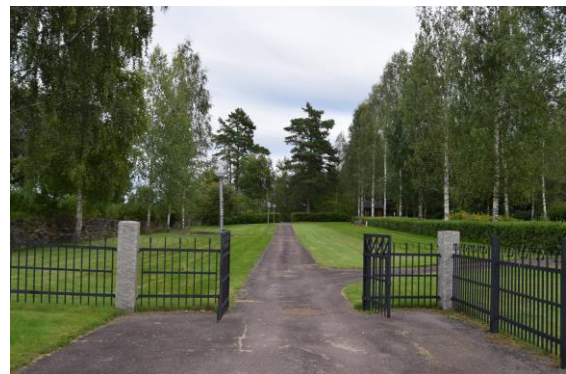
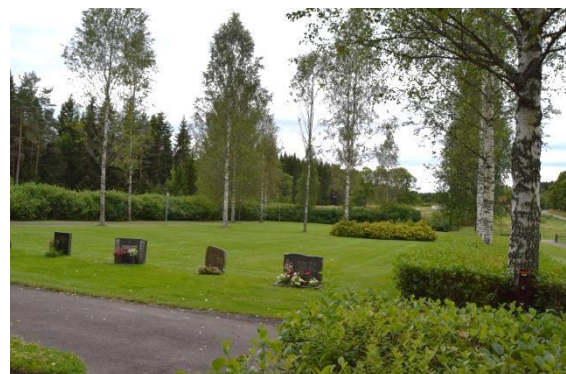
I **kvarter 8**, i kistgravsområdet, har en gravrad vänd mot öster påbörjats. Gravvårdarna står utan rygghäck i gemensam gräsyta.

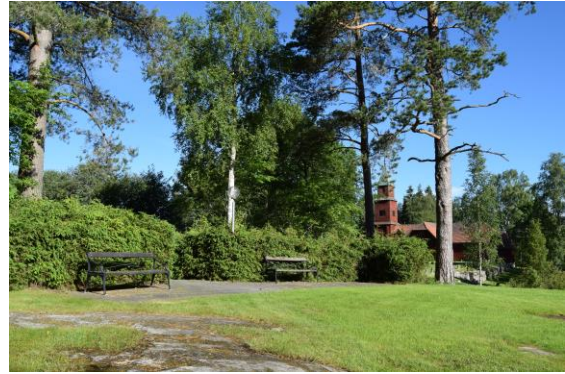
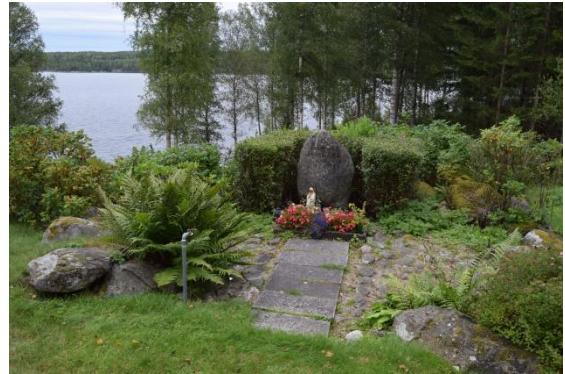
**Minneslunden** från 1995 är belägen på en markplåt i östra delen av nya kyrkogården. Lunden antar en svag bågförm i väster, markerad av en avgränsande dubbelhäck. Utsidan består av sibirisk ärtbuske och insidan består av gran. På platsen finns björk, tall, rönn och gran. Innanför häcken finns en bågförmad markyta belagd med offerdalskiffer. Här finns utplacerade parksoffor. Marken framför sittplatsen utgörs av en gräsyta som övergår i naturmark med berg i dagen. En central smyckningsplats är försedd med en stor natursten som har inskriptionen "*Trankils minneslund 1995*". Framför stenen finns en plattgång som leder fram till en liten rabatt med sommarblommor. Ett tidigare vattenkar har ersatts av utlagda naturstenar. Smyckningsplatsen omges av formklippt måbär och prydnadsbuskar som rosor och spirea, samt ormbunkar.

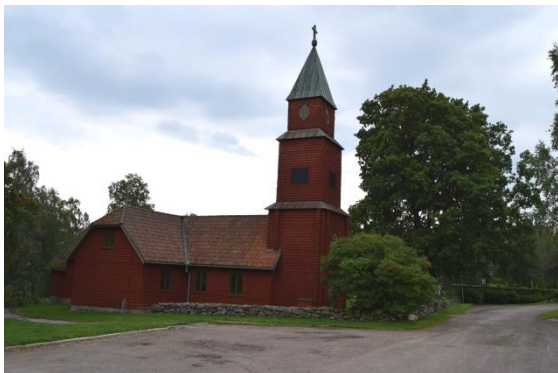
Trankils kyrka. Medeltida timmer ingår i dagens kyrkobyggnad.

**Kyrkan**, som är byggd av timmer, anses ha stått på nuvarande plats sedan 1500-talets första hälft.<sup>216</sup> Medeltida inventarier, som en dopfunt och en madonnaskulptur daterade till 1200-talet, indikerar att en sockenkyrka fanns redan under tidig medeltid. Nya undersökningar har också visat att medeltida väggtimmer ingår i nuvarande kyrka, bearbetat i en teknik som var vanlig tiden innan 1350.<sup>217</sup> Sedan tidigare är tornet daterat till 1643 och koret 1626. Korsformen tillkom under 1730-talet. 1878 kläddes fasaden med vit träpanel. Kyrkans nuvarande utseende härrör från 1947-49 års restaurering, vilken utfördes efter program av arkitekt Einar Lundberg. Den fick då åter en 1700-talskaraktär, och är sedan dess klädd med faluröda spån och har gröna vindskivor och fönsterbågar. Taket är belagt med enkupigt tegel.

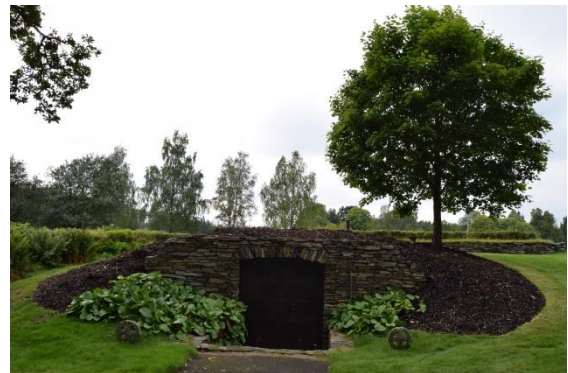
Bårhuset från 1955.

**Bårhuset** är uppfört 1955 efter ritningar av arkitekt Lars Åhlund, Verner Johnssons Byggnadstekniska kontor, Bengtsfors.<sup>218</sup> Bårhuset är delvis byggt under jord, med ett torvtäckt tak och kallmurad fasad. 1995 höjdes taket och planterades med spireabuskar.

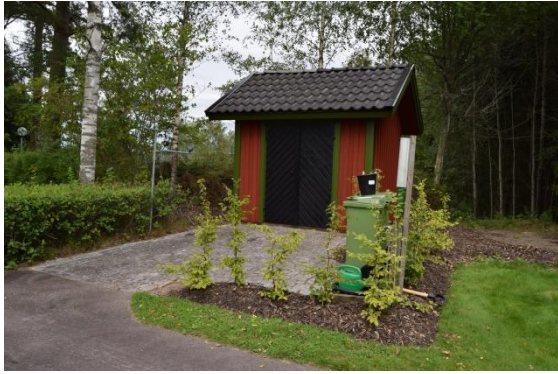
Förråd uppfört 1995 på nya kyrkogården.

**Redskapsboden** från 1995 står i öster på nya kyrkogården. Fasaden består av faluröd träpanel med gröna foder. De svarta dörrarna har fiskbensmönster. Sadeltaket är belagt med svart betongtegel.

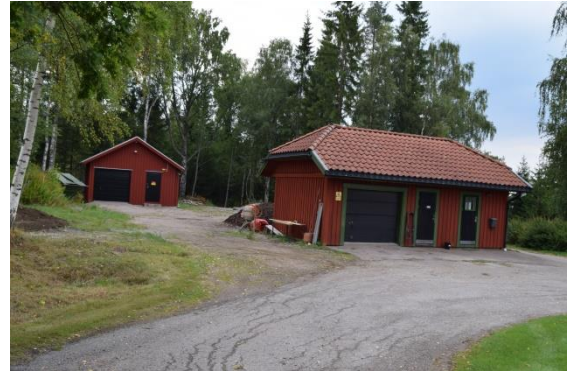
T.v. förrådet uppfört 2014 och t.h. förvaltningsbyggnaden uppförd 1986.

**Förvaltningsbyggnaden** uppfördes 1986. Fasaderna består av faluröd träpanel och har gröna foder. Taket är valmat och belagt med tegel.

**Förrådet**, med teknikrum för Hi-fog sprinklersystem, uppfördes 2014 efter ritningar av byggnadsingenjör Krister Eriksson. Fasaderna består av faluröd träpanel och taket är belagt med plåt.

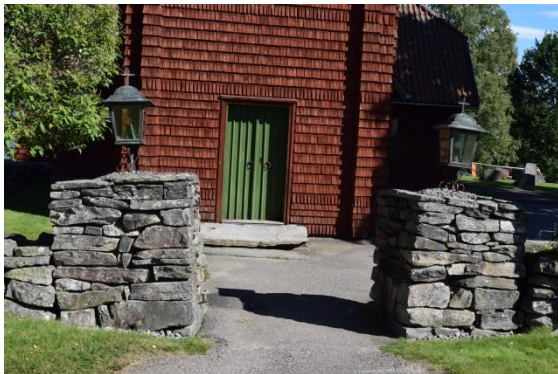
Gamla kyrkogårdens huvudentré i väster. De undanställda grindarna bär inskriptionen AP 1824.

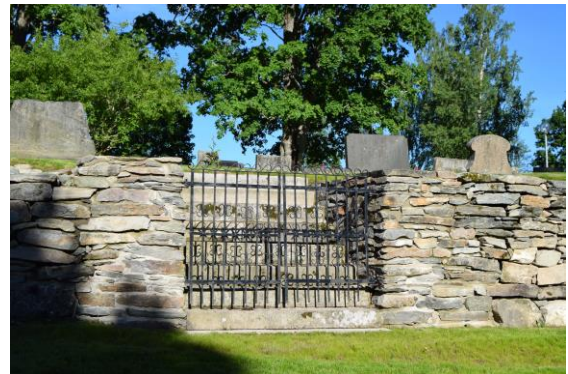
Entré i öster mot sjön.

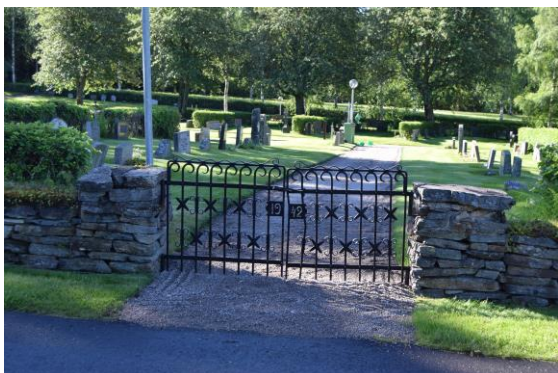
Entré i nordost, vid kv 6 och 7. Grindarna är försedda med årtalet 1942.

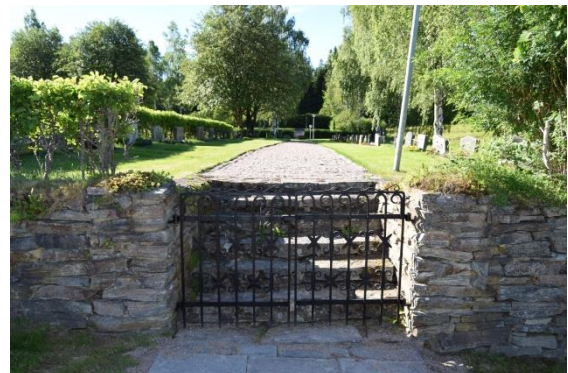
Entré i nordväst, vid kv 9.

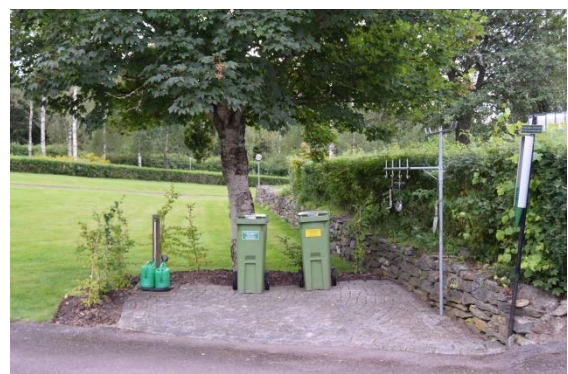
Servicestation på nya kyrkogården.
