Bösarps kyrka

Kulturhistorisk karaktäristik och bedömning

KRISTINA SIMONSSON, 2018-10-18

Dalköpinge församling, Skytts kontrakt, Lunds stift, Bösarps socken,
Trelleborg Bösarp 21:1, Trelleborgs kommun, Skåne län, Skåne

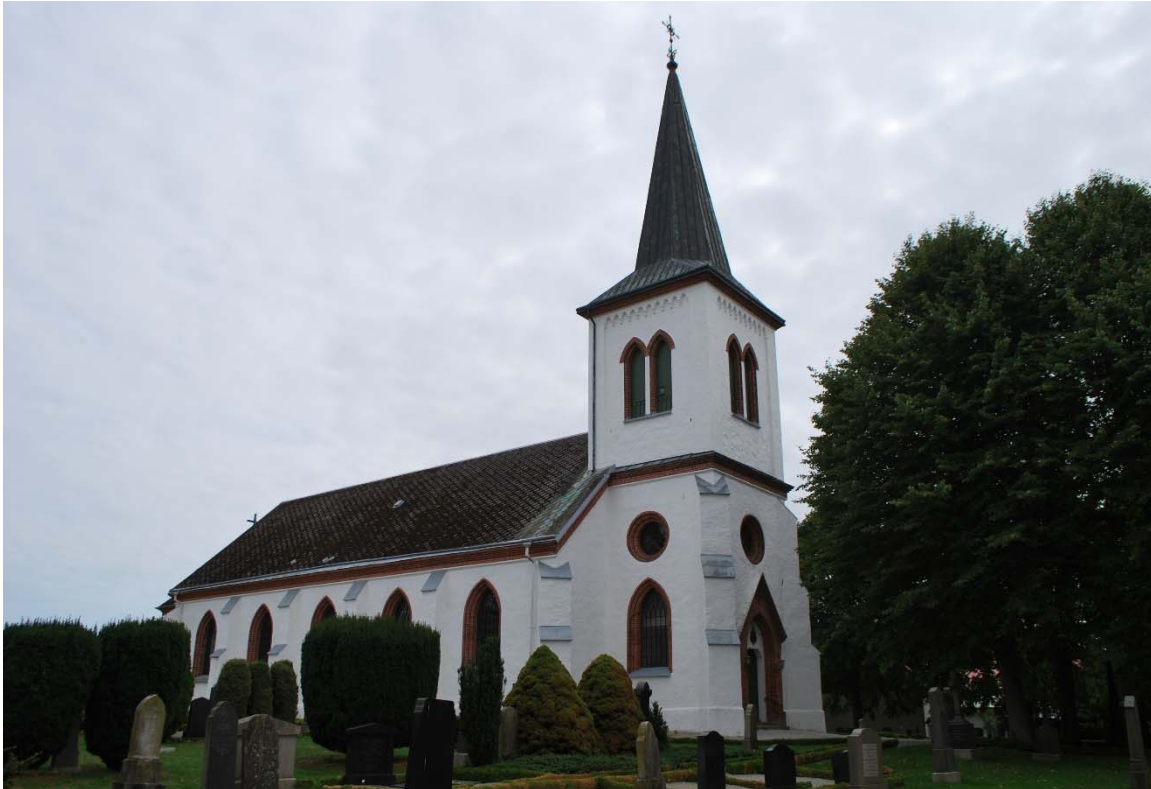
Fasad mot nordväst.

Kyrkan från 1871 består av långhus och smalare, lägre, femsidigt kor i öster samt ett kvadratisk torn i väster.

Murarna är vitputsade med detaljer av rött oputsat tegel. Gjutjärnsfönstren är spetsbågiga. Fasaden indelas av strävpelare. Sadeltaken är täckta med eternitplattor.

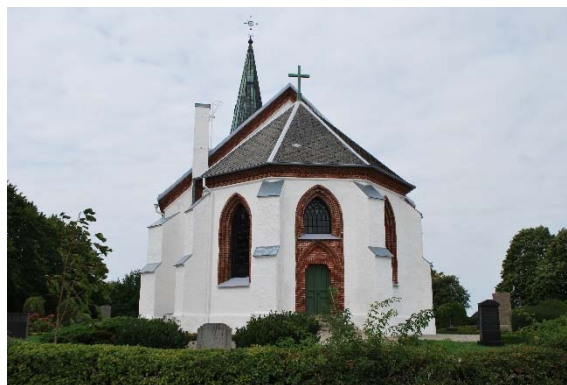
Kyrkan har tre ingångar, huvudingång genom tornet i väster, sidoingång på sydsidan och prästingång i koret i öster. Västportalen av rött tegel är utkragande med spetsigt gavelmotiv. Syd- och östingång sitter i spetsbågiga flersprångiga tegelomfattningar med rektangulära dörrar och spetsbåligt överljus. Samtliga pardörrar är gjorda av grönmålat ramverk och fyllningar. Insidorna är ådringsmålade. Söder om koret finns en nergång till pannrum i källaren.

Fasad mot öster.

Kyrkans gjutjärnsfönster från 1871 är spetsbågiga, svartmålade och småspröjsade med blåst klarglas. Fönstren har en omfattning av rött tegel i två språng. Solbänkarna är

belagda med gråmålad järnplåt. Tornet har dessutom tre runda rosettfönster.

Långhus och kor har sadeltak. Korets tak är valmat. Taken är belagda med eternitplattor sedan 1911. Torntaket har en fyrkantig flack bas och en åttkantig spira klädd med koppar. Avvattningen är med fotrännor av grå plåt och stuprör av vit plåt.

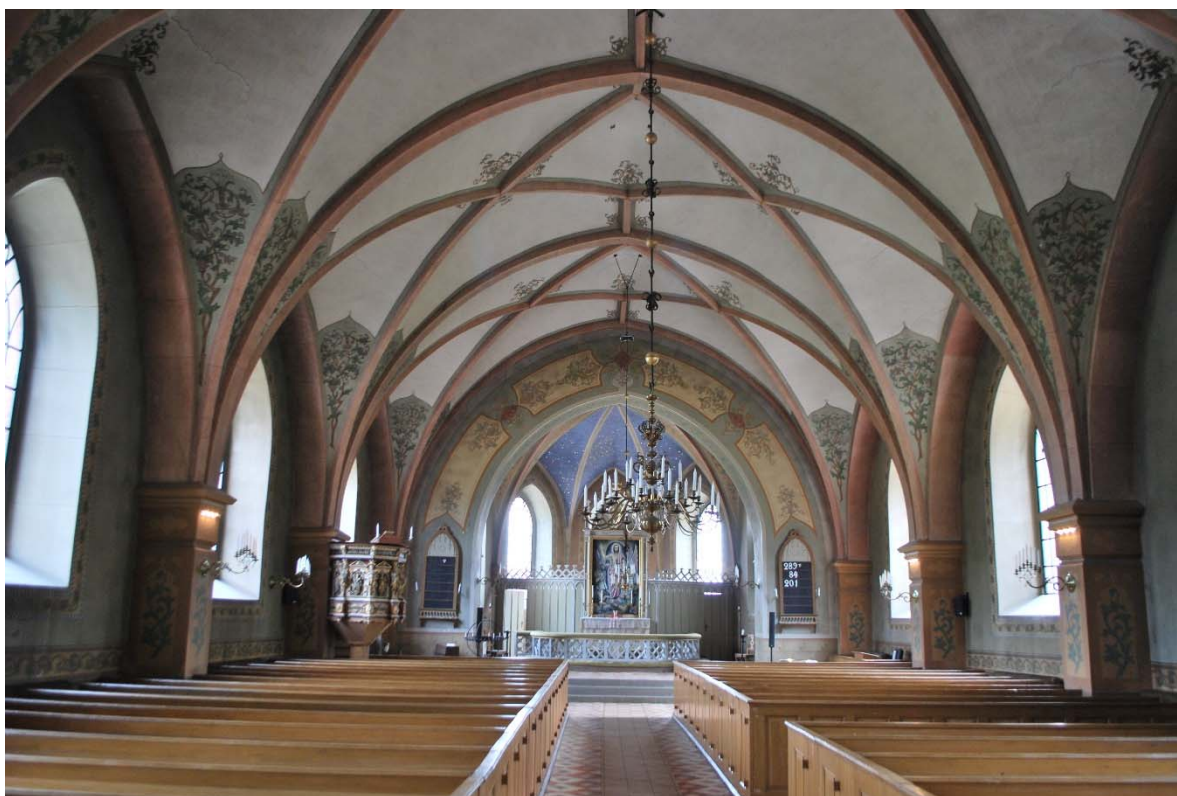
Långhuset mot koret i öster.

Kyrkorummet består av långhus och smalare, upphöjt femsidigt kor. Slutna bänkar i tre kvarter står på ömse sidor om mittgången i långhuset. Bänkarna går ut till ytterväggarna. Under bänkkvarteren ligger lackade furubrädor. Mittgången är belagd med tegel. Väggarna är slätputsade och dekormålade. Långhuset har gröna väggar med målade växtbårder kring fönstren och bröstningsbård i bänkhöjd. Stora högsittande gjutjärnsfönster med klarglas belyser rummet.

Långhuset är välvt med putsade och dekorationsmålade tegelvalv. Ribbvalven är sjukappiga, så kallade nätvalv, med rektangulära ribbor vilande på väggpilastrar med kragband. Ribborna är kvadermålade i rödbrunt. Valvkapporna är målade vita med gröna fält med växtdekor närmast pilastrarna.

Koret är upphöjt med tre steg av granit. Korvalvet är tiokappigt och fyra ribbor vilar på konsoler på murarna. I övrigt möts valvkapporna utan ribbor. Kapporna möter väggarna utan markering. Valvet är dekormålat blått med en mängd stjärnor i valvkapporna mot öster. I övriga kappor är målat med växtdekor.

Koret upptas av altarpupsats och altarring. Fem fönster belyser koret. Ett altarskrank avskärmar sakristian. Skranket av gråmålat trä med spetsbågar har ett krön av genombruten plåt med stiliserade liljor. På ömse sidor om altarpupsatsen finns dörrar till den lilla sakristian.

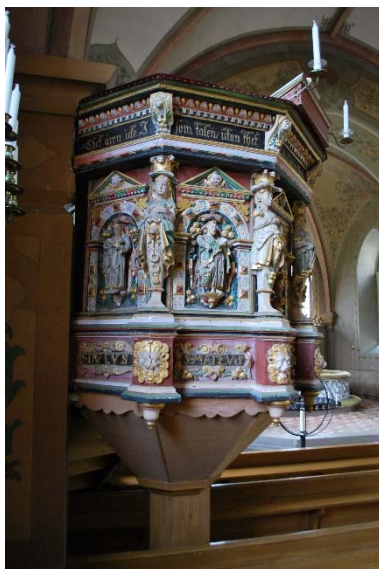
Predikstolen är av bemålad rikt snidad ek från början av 1600-talet. Enligt en beskrivning av kyrkan från 1830 tillkom predikstolen 1605. Pelaren under korgen är från 1871. Underrede av släta skivor och trappa från 1950-talet. Originalfärgerna plockades fram på 1950-talet. Korgens sidor har skulpterade figurer av evangelisterna inom rundbågar under gavelfält. Hörnen markeras av hermer och karyatider som står på postament med lejonmasker.

Predikstol.
