SPROGE KYRKA

- En presentation

Vägledning i samarbete med Gotlands kyrkohistoriska sällskap i samband med återinvigningar av Gotlands kyrkor, efter restaureringar, nummer 8, Visby 2020.

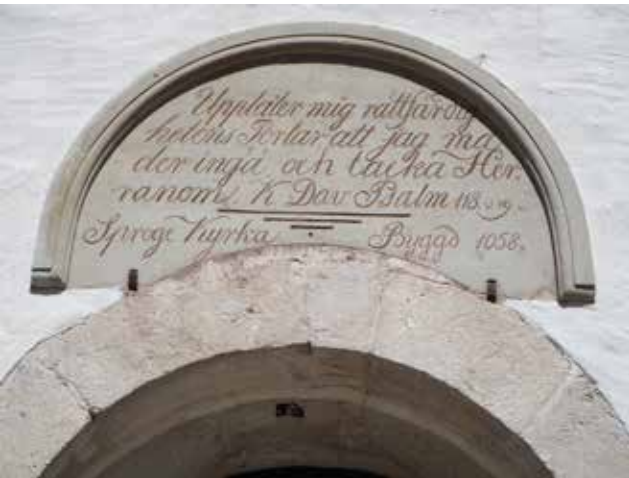
Sydportalen med inskrift 1058 som eventuellt kan avse en tidigare träkyrka.

Kyrkan består av ett långhus med kor och absid, byggda i romansk stil under 1200-talets andra fjärdedel, och ett högt torn i väster från omkring år 1300. Som så ofta är den i dag stående kyrkan inte den första på platsen. Vanligen saknas tydliga belegg för att så varit fallet, men vid en golvomläggning 1965 kunde man tillvarata flera väggplankor i ek från en äldre träkyrka, troligen byggd i skiftesverkskonstruktion. Om årtalet 1058 i inskriften ovanför sydportalen alls har någon grund skulle det

kunna avse träkyrkan, men datering av dekor och verkets fällningsår tyder snarare på att denna byggdes under 1100-talets första hälft.

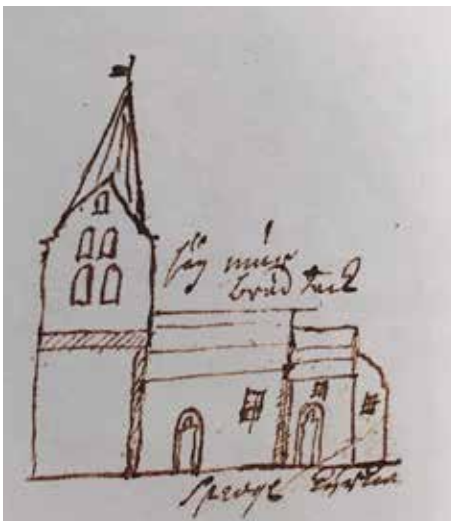
Kyrkan från söder. Teckning av Johannes Pihl, troligen 1726 eller 1730. Teckningen är enkel, men visar kyrkan före förändringarna 1839-40. Korpportalen är kvar och långhuset har endast ett fönster; mindre än de nuvarande. Återgiven av Torsten Svensson i Gotländskt arkiv 2008.

Den nya stenkyrkan bestod av absiden, koret och långhuset. Muröppningarna är yngre utom absidens rundfönster, som har kvar sin ursprungliga form, och sydportalen, som före 1839 låg längre västerut (där spår syns i putsen) och var mindre. I korets södra fasad fanns också en portal och på både korets och långhusets södra sida små fönster. Mot norr var dock kyrkan slu-

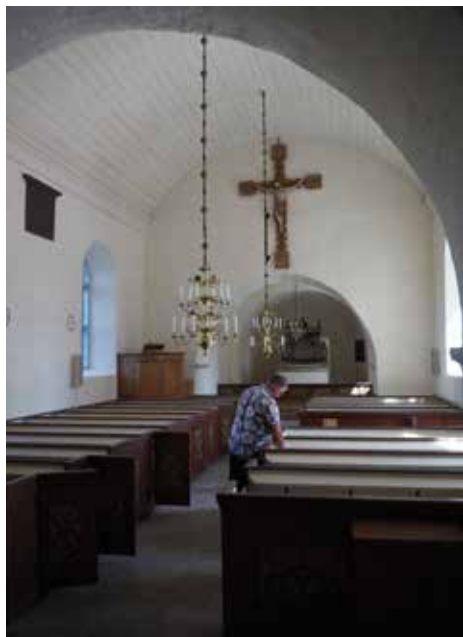
*Långhus, kor och absid.
Bänkarnas dörrar har målats och
hängs på av Jerry Jannehag
inför återinvigningen. Det blåstrade
innertaket har åter målats vitt.*

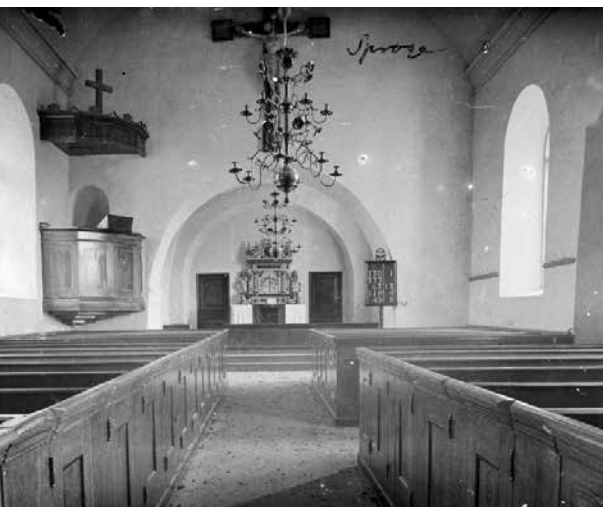
Interiör mot öster vid sekelskiftet 1900. Predikstolen hade ljudtak och nåddes via trappa genom muren. En vägg stängde av absiden till sakristia. Foto i ATA (Antikvariskt-topografiska arkivet), Kulturmiljöbild.

De stora fönstren gör kyrkorummet ljust. Före ombyggnaden 1839–1840 beskrevs dock kyrkan som mörk och långhuset och koret hade bara varsitt litet fönster åt söder. Sakristian avskildes till sakristia med en rak vägg bakom altaret, senare borttagen. Ny predikstol anskaffades, men i övrigt kunde mycket av den gamla inredningen behållas. När intresset för Gotlands medeltida kyrkor ökade under 1800-talets slut och början av 1900-talet, kom förändringar av det slag som rört Sproge kyrka att kritiseras. I några fall togs de bort. Boge kyrka fick till exempel en ny kolonn och nya valv i putsat tegel på 1920-talet istället för ett trätunnvalv liknande det i Sproge. Här blev trävalvet kvar, men 1965 restaurerades kyrkan med syfte att tona ner inslagen från 1800-talet. Predikstolen byggdes om så att den inte blev lika framträdande i rummet. Bevarad dekor från medeltiden och 1700-talet togs fram. Trätunnvalvet sandblästrades. Den vita färgen som togs bort hade haft som syfte att valvet skulle se ut som ett putsat stenvall. Nu framträdde det istället som ett omålat furutak, ett materialuttryck som var uppskattat på 1960-talet och som kunde associeras till enklare äldre byggnader, men inte till det tidiga 1800-talets ljusa kyrkorum.

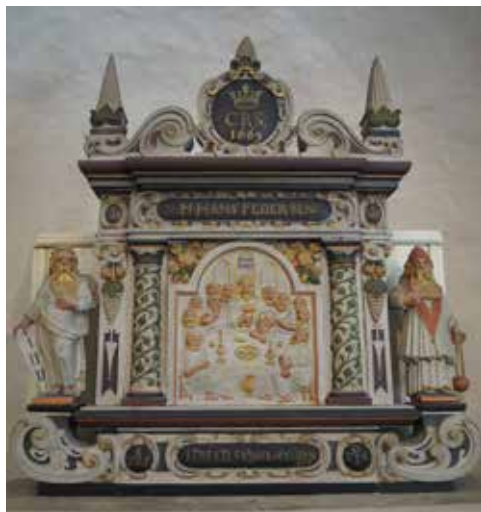
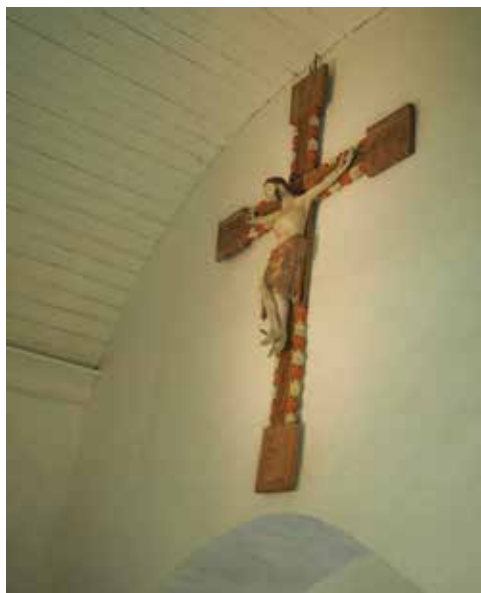
Altaruppsatsen och triumfkrucifix.

Inredningen avspeglar flera epoker i kyrkorummets förändringshistoria. Altaruppsatsen och dopfunten från 1600-talet är tillverkade i den lättskulpterade sandsten som från Burgsvik exporterades till hela Östersjöområdet. Altaruppsatsen från 1669, målad av Johan Bartsch d.y., visar Nattvardens instiftande i ett ramverk som med sina spiralkolonner och klassicistiska detaljer berättar om högrenässansens kyrkoinredningar i Italien. Krönets kungliga initialer CRS (Carolus XI Rex Sueciae) påminner om är att det bara var 25 år sedan Gotland blev svenskt och att många av öns nyare altartavlor ännu pryddes av C4 (Kristian IV av Danmark). Ett väggskap i absiden har dörrar från 1200-talet, ornerade med en drake och en grip. Gravhällarna i korgolvet är från 1200-talet och har runinskrift. De låg tidigare på kyrkogården och om en av dem, Peststenen, uppges att på den rymdes alla socknens invånare som överlevde pesten 1710–12.

Ovanför den låga triumfbågen hänger ett krucifix från 1300-talets första hälft, vars stora mått talar för att det kan ha tillverkats för en annan kyrka. Bänkinredningen från 1700-talet byggdes om 1839–40 och målades 1965 av Erik Olsson, Sanda, med ledning av äldre färgspår. Predikstolen i valnöt, som tidigare hade ljudtak,

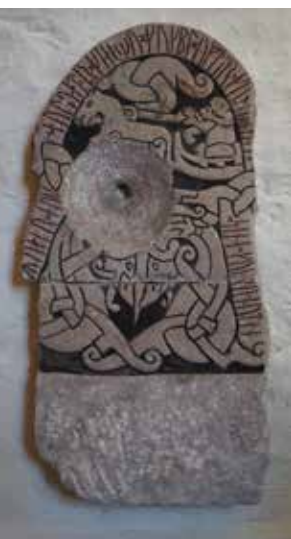
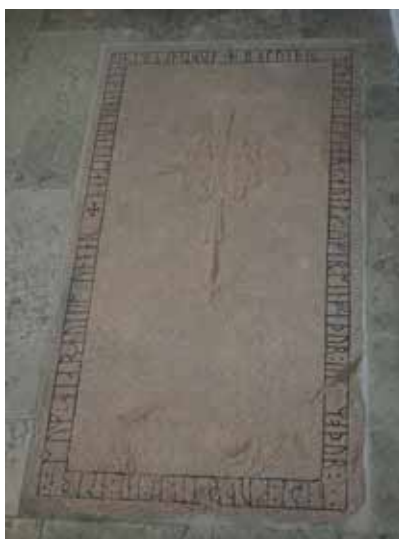
Ovan: Orgeln.

Till vänster: Bildsten med runskrift, 700–1100, med person som åker släde. Gotlands Runinskrifters tolkning av inskriptionen lyder: ...Rua-r × auk × auþvatr × gearþu × kukbl × yftir × kunaþi----- × sina × kua--ai × nutan Vilket betyder Gairvatr(?) och Audvat gjorde minnesmärke efter Gunheid(?) ... sina ... duglig. Påträffad 1965 som sidor i den då återöppnade piscinanischen i absiden och löstagen.

Till höger: Den så kallade peststenen.

Orgeln i ringkammaren i tornets bottenvåning är från 1892 och ritad av Fredrik Lilljekvist, senare arkitekt till Dramaten. Vid tombågens norra sida hänger en bildsten från 700–1100-talet, med en av de äldsta kända bilderna av en slädåkare. Den påträffades 1965 inmurad i absiden där den utgjorde piscina med uttömningshål. Mitt emot sitter en minnestavla över en ilandfluten brittisk stridspilott som begravdes på kyrkogården 1943. Runt om i kyrkan finns målade medeltida invigningskors som framtogs och restaurerades 1965. På murarna i tornets bottenvåning går det att i rätt belysning se putsristningar från medeltiden.

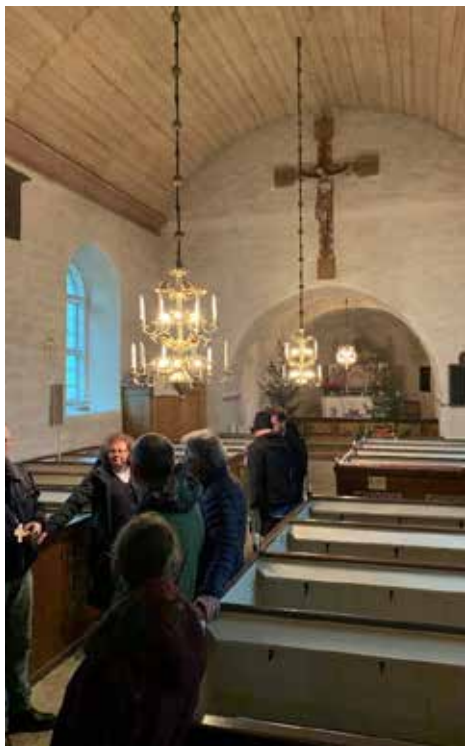
Kyrkorummet före den senaste restaureringen med det 1965 renblästrade tunnvalvet. Foto Jakob Lindblad vid restaureringens uppstarts-möte i januari 2020.

Kyrkan genomgick våren och sommaren 2020 en restaurering, vars mest synliga resultat var att långhusets innertak åter målades vitt. I övrigt har målsättningen främst varit att iståndsätta och vårda byggnaden och dess föremål för att säkra dess fortbestånd på sådant sätt som inte innebär några mer märkbara förändringar. Alla ytskikt, från smått till stort, har rengjorts och lagats vid behov. För konstnärligt och kulturhistoriskt känsliga partier anlätades konservatorer. Förvaringen av textilier förbättrades, uppvärmningssystem och elanläggning sågs över. Ett omfattande arbete bestod i de höga tornfasadernas omputsning. Projektör var Visbyark genom arkitekt Sven Landahl och byggnadsingenjör Håkan Björkman. Entreprenör var Byggnadshyttan Kalk & Bygg under ledning av Kaj Boström. Peter Ström vid PS Elteknik var elkonsult. Nytt textilskåp utfördes av Joakim Olsson

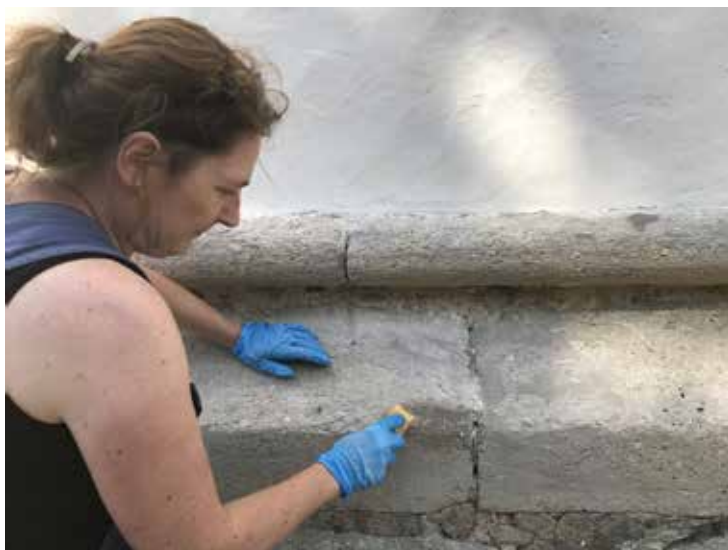
Konservator Katarina Schüssler lagar i sockeln på Sproge kyrka. Hon är en av den kvalificerade stab av hantverkare som är en förutsättning för att Gotlands medeltida kyrkor ska kunna bevaras för framtiden.
