Akebäck kyrka

- en presentation

Vad har restaurerats?

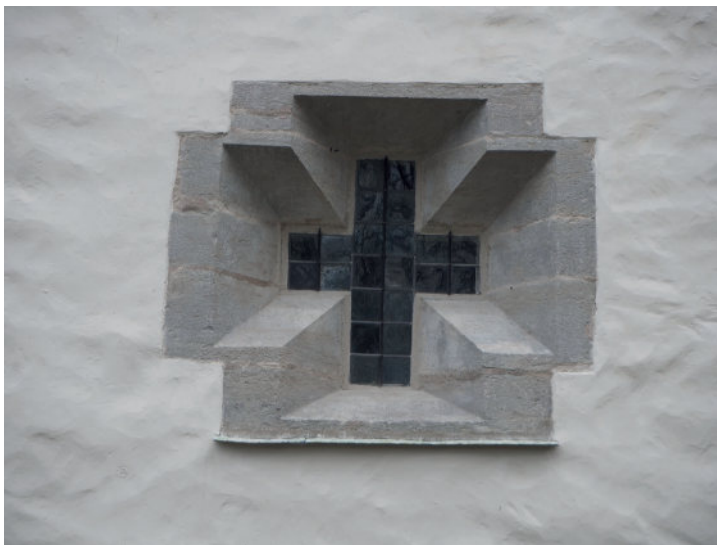
I tornets västra sida finns ett ursprungligt korsformat fönster, vilket var ett cisterciensiskt kännetecken.

Huvudingången finns nu i tornets södra mur. Denna rundbågiga portal har en treuddig överdel (trifolieformat tympanon). Dörren har medeltida beslag. I tornets västra sida finns ett ursprungligt korsformat fönster, vilket var ett cisterciensiskt kännetecken. Klostret i Roma låg ju nära. I tornet finns vidare två gluggar med huggna omfattningar, en rund på västsidan och en rektangulär på sydsidan. Alla övriga fönster är under senare tid förstörade och har därmed förlorat sina fint huggna omfattningar. Tornet har dubbla ljudgluggar i varje väderstreck, försedda med mittkolonetter. I ljudgluggarnas bågar har tegelsten varvats växelvis med kalksten i dekorativt syfte. Tornspiran byggdes eller ombyggdes 1758. Kyrkan är vitputsad och försedd med fint huggna hörnkedjor. Långhustaket har under senare tid fått en brantare resning än den ursprungliga. Yttertaken är täckta av ett faltak, absiden av kopparplåt. Vid kyrkans renovering 1931–32 uppfördes sakristian på kyrkans norra sida varvid en tre meter hög bildsten, som varit inmurad i kyrkans norra yttermur, framtog. Den står nu uppställd framför det gamla sockenmagasinet, som är byggt i skiftesverksteknik.

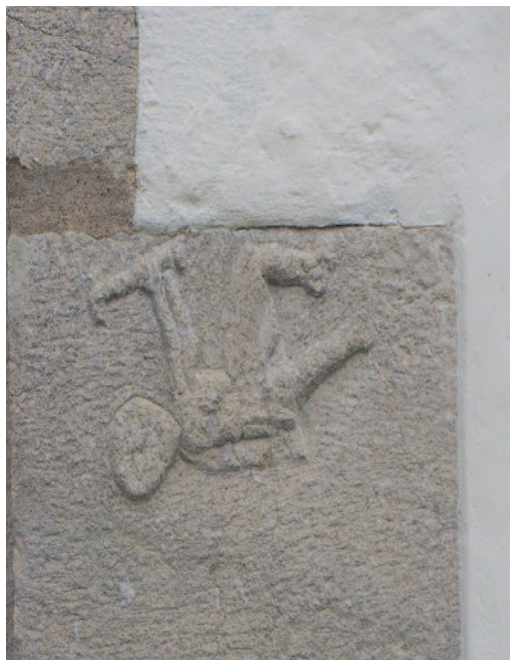
Mannen med hammaren har gett upphov till många spekulationer.

Vid korportalen finns en 1100-talsrelief föreställande en på rygg liggande man med en hammare. En gammal tradition gör gällande att det är en minnessten över en man som omkom när kyrkan byggdes. En annan teori menar att stenen är felvänd och skulle ha placerats på andra sidan av portalen. Reliefen skulle då visa en framåtlutad man som hugger ett stenblock.

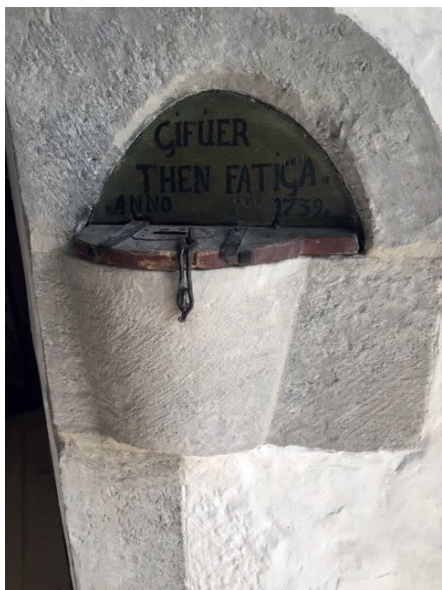
Fattigbössan.

östra smyg finns en vigvattenskål inmurad, vilken gjorts om till en fattigbössa och därvid blivit försedd med ett gångjärnförsett lock av furu. Följande uppmaning gives: "GIFUER THEN FATIGA, ANNO 1739".

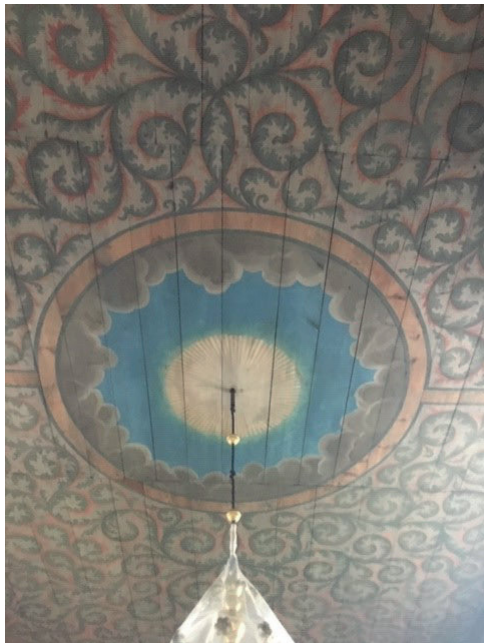
Taket med akantusslingor har konserverats.

Absiden har hjälmvalv. I korets tunnvalv finns tre s.k. ljudkrukor av lergods inmurade för att förbättra akustiken. Långhuset har ett platt trätak, dekorerat med akantusslingor och med ett cirkulärt mittfält, där en öppen himmel återges. Tornrummet har kryssvalv och utgör en förlängning av det gamla långhuset. I portalens

På både inredningen och muralmålningarna fanns fuktrelaterade skador. Dessa har nu konserverats och rengjorts, innertaket av trä har rengjorts med en sorts svamp som egentligen används för att rengöra efter brand. Både predikstol och altaruppsats hade 1973 målats med en genomskinlig lackfärg som mörknat betydligt, den har tagits bort och fram träder vackra moln och marmoreringar.
