Slimminge kyrka

Kulturhistorisk karaktäristik och bedömning

Villie församling, Slimminge socken, Vemmenhögs, Ljunits, Herrestads, Färs och Österlens kontrakt (från 1 januari 2020 Skytts och Vemmenhögs kontrakt), Lunds stift, Slimminge 69:1 och 16:1, Skurups kommun, Skåne län, Skåne.

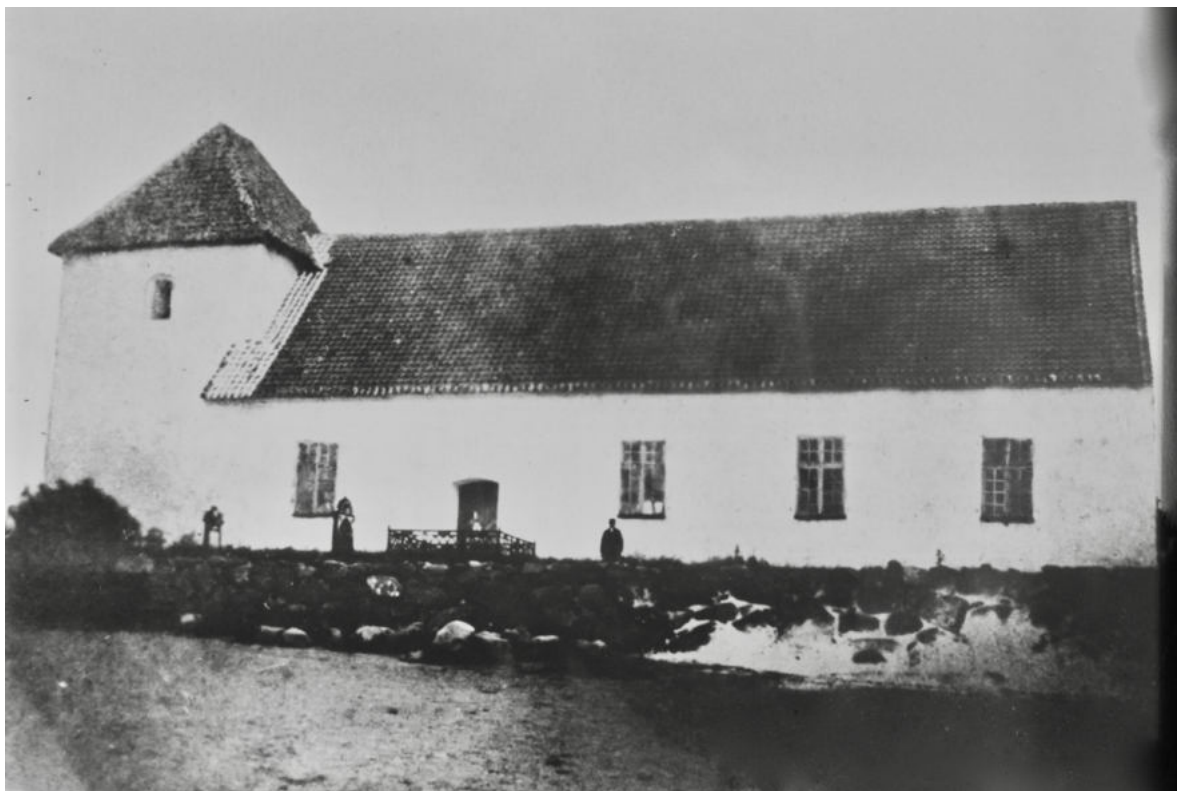
Slimminge kyrka 1874 med lågt torn, ingång i söder och rakt avslutade korspostfönster. Fotograf okänd.

Om Slimminges medeltida kyrka är uppgifterna knapphändiga men den kan antas ha uppförts under 1100- eller 1200-talet och tycks enligt en beskrivning från 1600-talet ha följt traditionellt romansk kyrkobyggnadsmönster. 1700- och 1800-talens befolkningsökning ledde till att en stor del av Skånes medeltida kyrkor kom att byggas om eller rivas till förmån för nybygge. I Slimminge revs den medeltida kyrkan 1807, med undantag för tornet, till vilket ett nytt långhus med fullbrett kor adderades, delvis byggt med återvunnet material från den gamla kyrkan. Ritningarna för denna ombyggnad saknas och arkitekten är därmed okänd. Ett fotografi från 1874 visar ett lågt torn med brant valmat sadeltak samt ett vitputsat skepp med rakt avslutade korspostfönster.

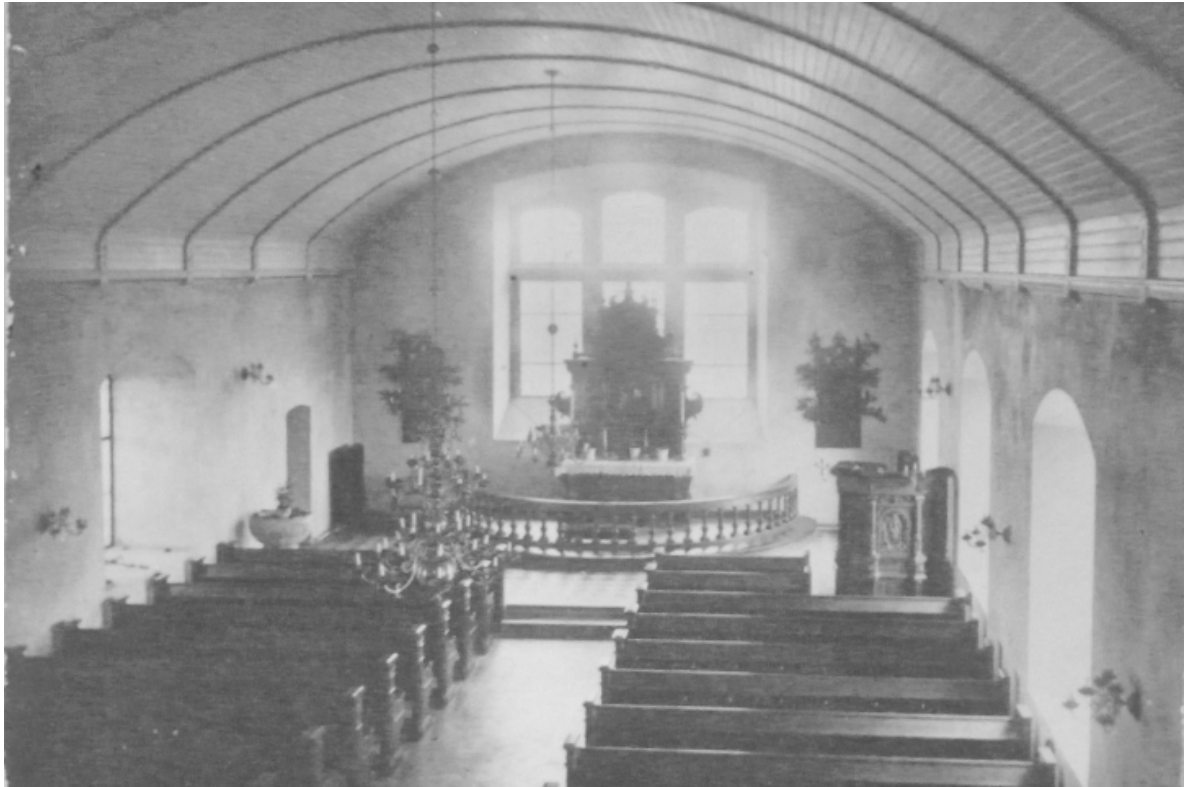
*Interiören fotograferad efter restaureringen 1906 med ekådrad inredning i jugendstil.
Fotograf okänd.*

källare för lågtrycksånganläggning. Fönstren omgestaltas till stickbågigt välvda och interiört slås kyrkorummet med ett tunnvalv av spontad panel. Ny inredning i form av altarpopsats, altarring, bänkar samt orgelläktare tillkommer. Den tidigare orgeln ersätts av en enklare kammarorgel och den befintliga kyrkklockan gjuts om samtidigt som ytterligare en tillverkas.

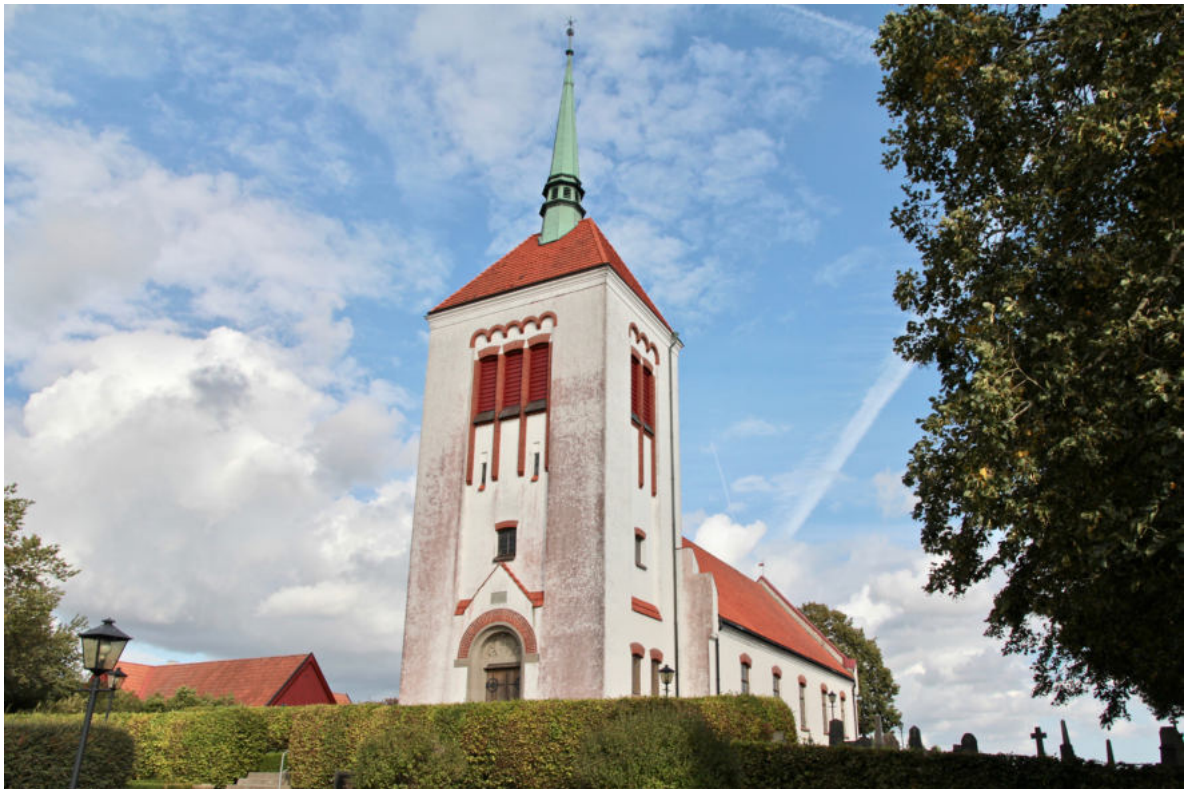
Kyrkan från sydväst.

De synliga delarna av skeppets västfasad på ömse sidor om tornet avslutas med trappstegsgavlar avtäckta med rött falstaktegel. De yttre avtrappningarna skjuter ut från fasadlivet och ansluter till detsamma ett par decimeter under takfotsgesimsen genom en rundad list. Skeppets fönster, fem i söder och fyra i norr, utgörs av större korspostfönster i ek med fyra lufter som i övrigt är utformade enligt samma princip som i tornets bottenvåning. Bågarna är småspröjsade med gulonat antikglas. Östfasaden skjuter upp ovanför skeppets tak och är avtäckt med rödmålad galvaniserad plåt. Nocken kröns av en vindflöjel i rödmålat smide och de norra och södra hörnen markeras likt i västfasaden av utskjutande avtrappningar. Gavelns huvudmotiv är de tre fönster, varav det i mitten är högre, som vid restaureringen på 1950-talet sattes igen

och sedan dess utgörs av blindingar med omfattningar i rött tegel. Blindingarna är placerade i en stickbågigt avslutad nisch, vars avlastningsbåge markeras med rött tegel och vars solbänk täcks av rött falstaktegel. I gavelröstet återfinns ett mindre korspröjsat rundfönster med omfattning av rött tegel och en slätputsad smyg i två språng varav det inre har hålkälsprofil.

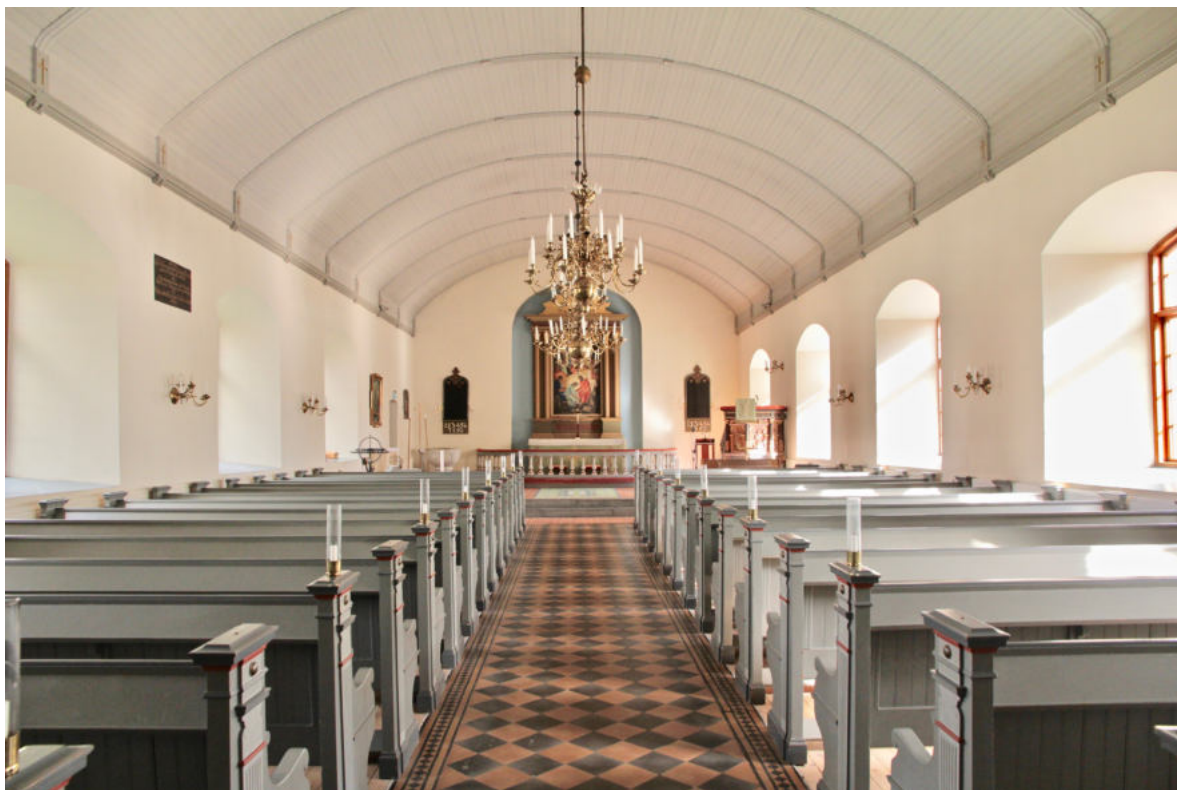
Kyrkorummet mot koret i öster.

Kyrkorummets golv utgörs i mittgången av kvadratiska bruna och svarta viktoriaplattor i diagonalställt rutigt mönster med bårder längs bänkkvarteren, vilka står på obehandlade brädgolv. Framför bänkkvarteren, där bänkrader tidigare avlägsnats, är golvet liksom i det fullbreda koret belagt med rött rektangulärt tegel. Skillnaden i golvnivå mellan långhus och kor tas upp av en två steg hög trappa i kalksten. Väggarna är slätputsade och målade med vit organisk färg. Östväggen har en hög rundbågig nisch för altarpopsatsen som är målad i blå medan taket täcks av ett tryckt tunnvalv klätt med ljusgrå pärlspontpanel vars ändskarvar täcks av profilerade lister. Panelen fortsätter ner på långhusväggarna där den efter en dryg halvmeter avslutas med ett kraftigt listverk. Väggbeklädnadens ändskarvar täcks av släta pilastrar dekorerade

med latinska kors. Fönstren sitter liksom i vapenhuset i djupa nischer och de kopplade utåtgående bågarna i oljad ek har planglas i de inre bågarna. Solbänkarna är slätputsade med kondensrännor och målade i samma blå kulör som östväggens nisch. Orgelläktaren som upptar västra delen av kyrkorummet vilar i murverken samt på en kraftig bjälke i nord-sydlig riktning som bärs upp av två kannelerade pelare ståendes i bänkkvarteren. Den slutna läktarbarriären är svagt svängd och utgörs av profilerade över- och understycken mellan vilka löper en rundbågearkad med kannelerade pilastrar som är samkomponerade med pelarna. Centralt placerat återfinns en förgylld lagerkrans med korslagda trumpeter. Färgsättningen går i grått och vitt med detaljer i rött och guld. Orgelläktaren nås via en dörr i orgelfasaden från andra tornvåningen.

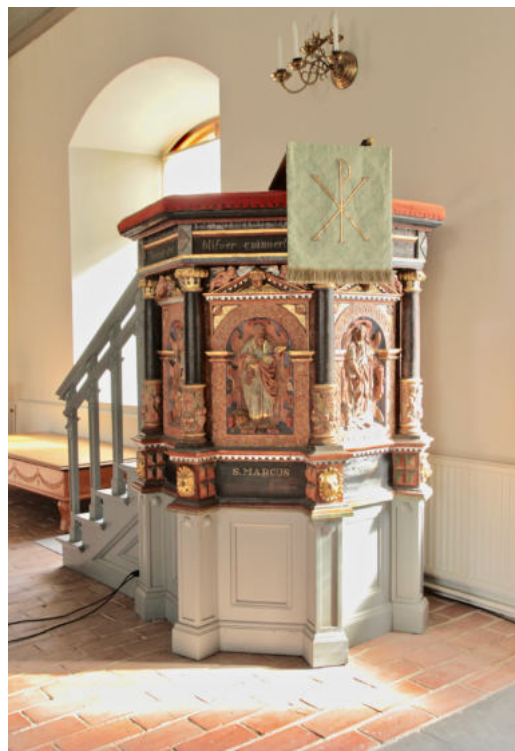
Predikstolen i polykromt bemälad ek från 1600-talet.

Predikstolen i polykromt bemålad ek är placerad i korets sydvästra hörn. Korgen, som är ett 1600-talsarbete, har rikt skuren ornamentik där de fyra apostlarna framställs i gavelmotiv med respektive attribut. Hörnen markeras av kolonner med joniska kapitäl och postament med bevingade änglahuvuden, vilka vilar på maskaronförsedda socklar. Överstycket bär inskriptionen ”Herrens ord blifver evinnerligen och det är det ord som är predikath ibland Eder” och avslutas av ett förkroppat listverk klätt med röd sammet. Efter att under okänd tid ha varit gråmålad respektive ekådrad togs den ursprungliga färgsättningen fram vid restaureringen 1951–53. Korgen vilar sedan 1905 på ett gråmålat underrede som följer korgens form och är uppbyggt som en ramverkskonstruktion med släta fyllningar och pilastrar i hörnen. Från samma år härrör trappan, även denna i gråmålat trä.

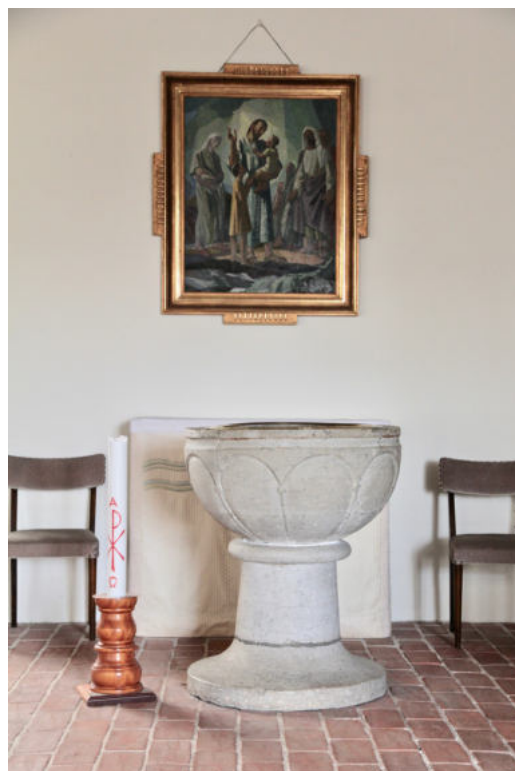
Den medeltida dopfunten utgör kyrkans äldsta inventarium.

Den medeltida *dopfunten* i kalksten har tillskrivits Ravlundagruppen och är placerad vid korets norra vägg. Det svagt koniska skaftet har utsvängd fot och avslutas upptill med en vulst. Cuppan är sfärisk och pryds av en rundbågefris under en grund hålkäl. Avtappningshål saknas. Till dopfunten hör ett dopfat i mässing från 1600-talet.
