Villie kyrka

Lunds stift

Kulturhistorisk karaktäristik och bedömning

HENRIK NILSSON 2019-11-15

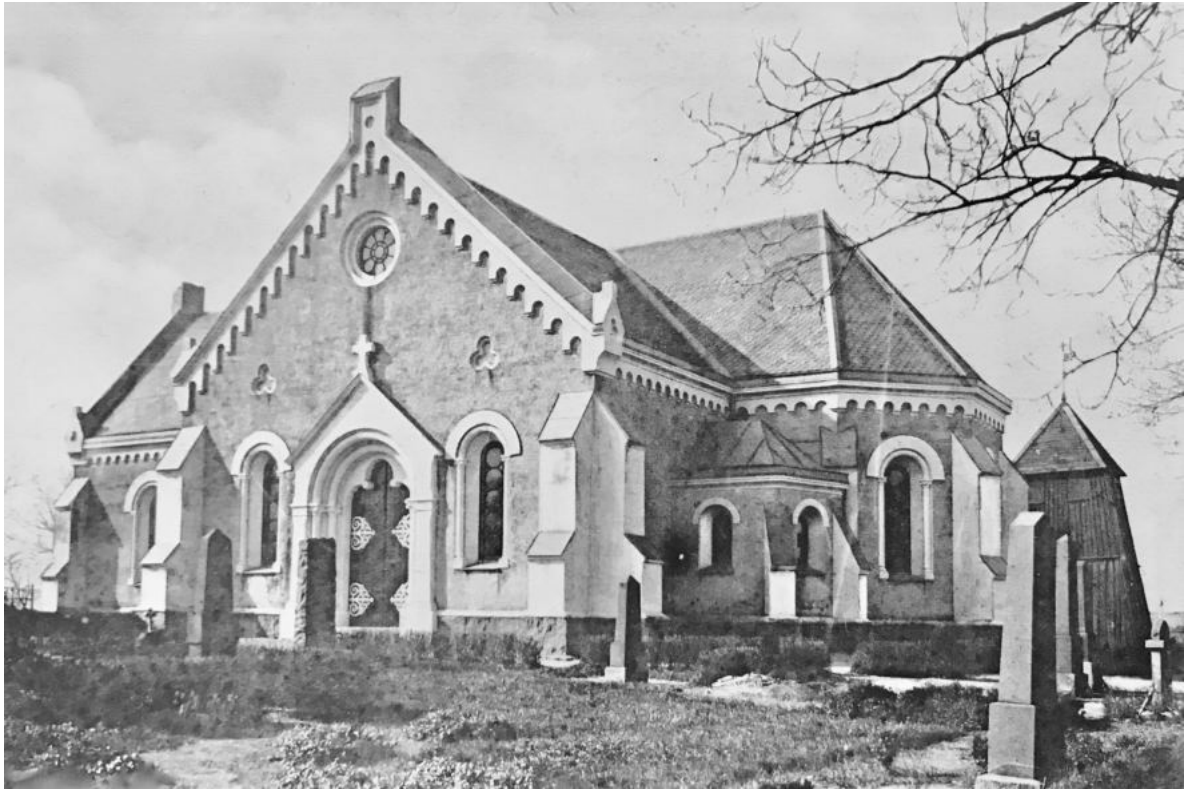
Villie kyrka fotograferad vid okänd tidpunkt, troligen tidigt 1900-tal. Exteriören är idag i det närmaste oförändrad. Bild från ATA, fotograf okänd.

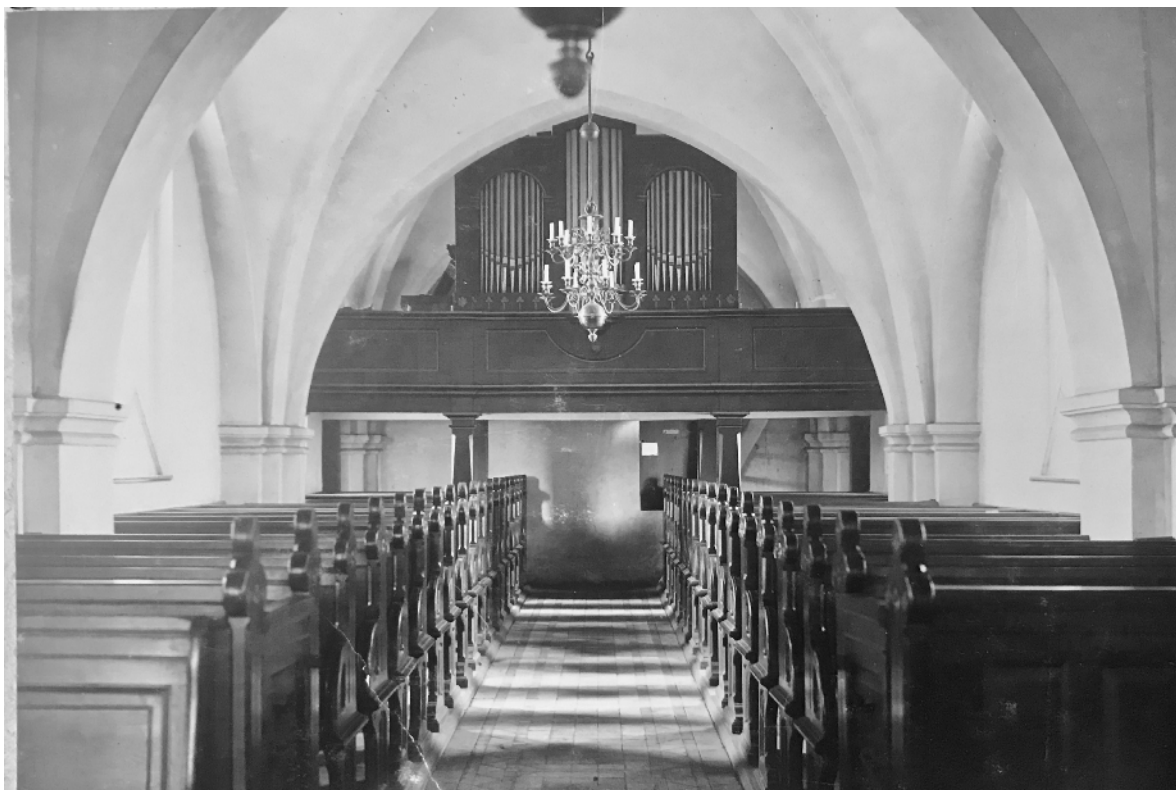
Långhuset fotograferat åt väster 1915. Den tidigare orgelläktaren med orgelfasad från 1833 är närmast identisk med den i närbelägna Örsjö kyrka bevarade läktaren och fasaden från samma år. Bild från ATA, fotograf: Theodor Wählin.

Orgelläktaren efter ritningar av domkyrkoarkitekt Theodor Wählin upptar hela södra korsarmen. Tolv pelare med skuren jugenddekor och kapital med voluter och förgyllda georgskors bär upp bjälkar i öst–västlig riktning. På dessa vilar ett bjälklag i syd–nordlig riktning vars bjälkar undertill är kannelerade och i framkant avslutas som volutformade konsoler. Undertaket är klätt med profilerad panel. Barriären utgörs av höga och smala tätt placerade svarvade balusterdockor som indelas av enkelt utformade pelare. Den profilerade överliggaren har en sentida förhöjning i metall. Färgsättningen går i grågrönt med vitmålade balustrar och förgyllda detaljer. Läktaren nås via svängda trappor på ömse sidor om vindfånget.

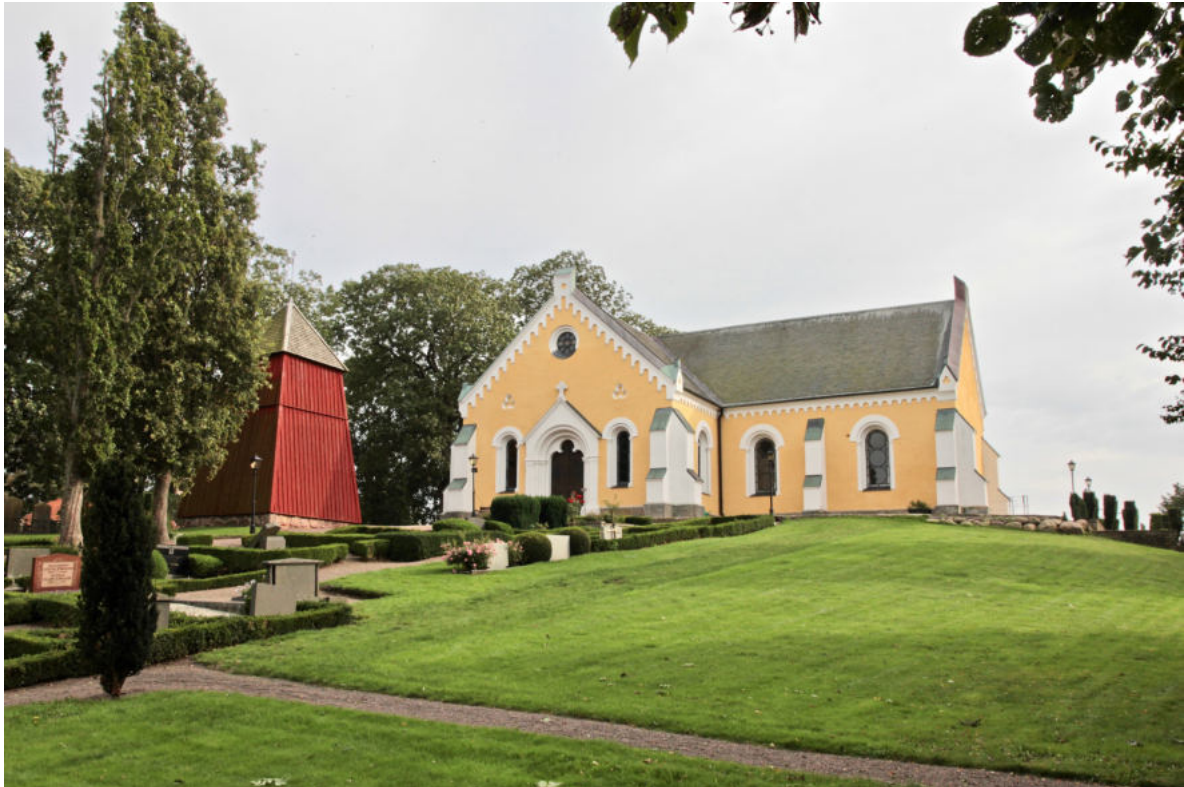
Kyrkan och klockstapeln från nordväst.

Kyrkans planform utgörs av långhus, fullbrett kor med tresidig avslutning, kraftiga korsarmar i söder och norr samt mindre tresidiga utbyggnader för sakristia och arkiv i mötet mellan kor och korsarmar. I samtliga ytterhörn samt på långhusets långsidor finns strävpelare i två språng. Grundläggningen är troligen utförd på traditionellt sätt med kallmur av gråsten. Långhusets medeltida murverk är uppförda som skalmurar av gråsten medan övriga byggnadsdelar åtminstone över valven är murade i tegel. Möjligen kan återvunnen gråsten från rivna byggnadsdelar ha återanvänts i murarnas nedre delar. Omfattningar och listverk är främst utförda i tegel. Den 1943 upptagna västentrén har enligt arbetshandlingarna omfattning av betong. De spritputsade fasaderna är avfärgade i gul silikatfärg medan strävpelare, omfattningar och dekorativa detaljer är slätputsade och vitkalkade. Det medeltida långhusets har skråkantad cementavtäckta sockel av tuktad gråsten med brett utstrukna cementfogar. Övriga byggnadsdelars sockel utgörs av kilade gråstenskvadrar, även här med skråkantad avslutning och cementavtäckning. Fasaderna avslutas upptill av en profilerad takfotsgesims som på samtliga byggnadsdelar utom de mindre utbyggnaderna har en underliggande rundbågefris. Sadeltaken över långhus, korsarmar och kor, där det sistnämnda är valmat över den tresidiga avslutningen, är avtäckta med grå rektangulära skiffer från Grythyttan. De mindre utbyggnaderna har flersidiga takfall avtäckta med kopparplåt i skivtäckning. Övriga avtäckningar och plåtarbeten är utförda av koppar, fränsett stuprören som efter stöld 2004 är av svart fabrikslackerad plåt med mjuka böjar.

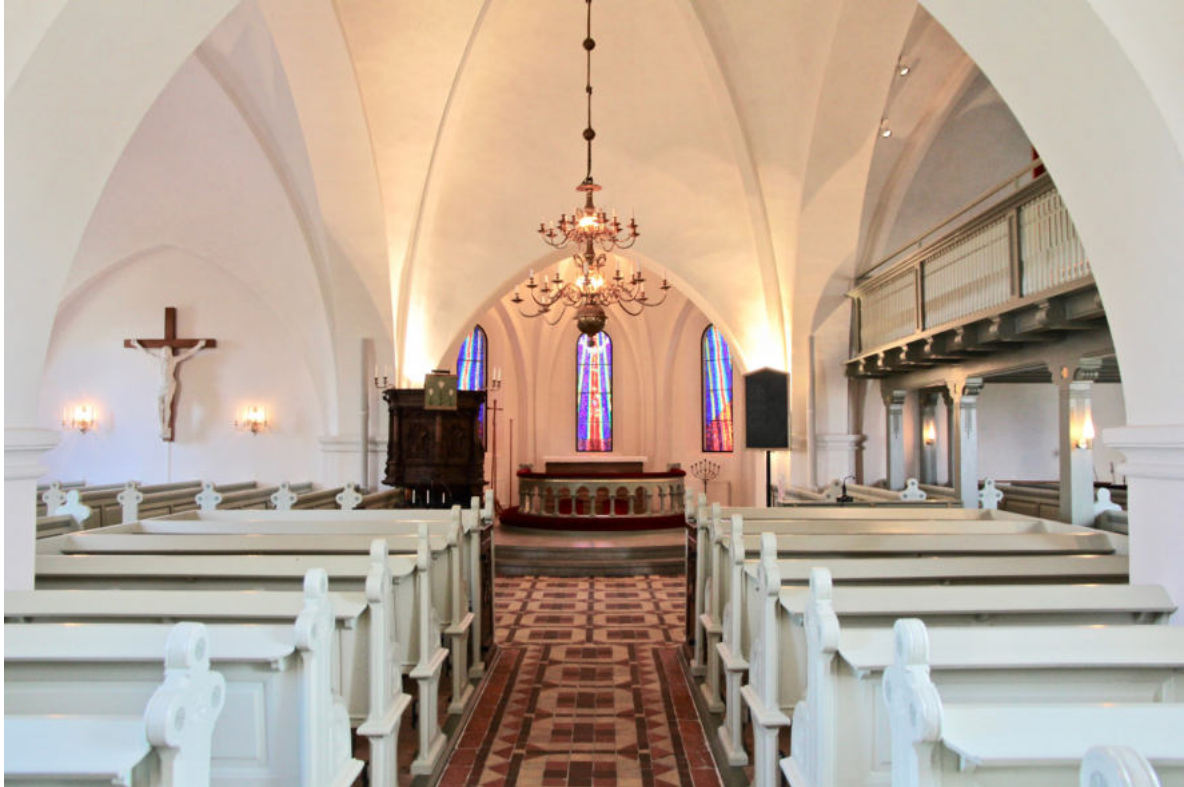
Kyrkorummet fotograferat mot koret i öster.

Kyrkorummet utgörs av långhusets östra travé, korsarmarna och korsmitten samt det tresidigt avslutade fullbreda koret. Korets golvnivå är två steg högre än det övriga rummets och nås via en rundad trappa av hyvlad ljusgrå kalksten, vilket även utgör golvmaterial i koret. Bänkkvarteren som är ordnade kring mittgångar i långhuset och korsarmarna står på upphöjda brädgolv behandlade med lut och olja. I mittgångarna och i korsmitten ligger mönsterlagt tegel från 1891 i varierande röda och gula kulörer. Väggar och valv är slätputsade och vitkalkade. På norra långhusväggen frilades vid restaureringen 2013–14 fragment av den medeltida norrportalen. Långhusets medeltida valv har samma utförande som i vapenhuset, från vilka även korsarmarnas och korsmittens högre valv från 1891 har lånat sin gestaltning. Sköld- och gördelbågar är spetsbågiga. Korets valv är sjukappigt och vilar på ömse sidor om den spetsbågiga triumfbågen på tresprångiga pilastrar enligt samma princip som övriga valv. Resterande valvribbor fortsätter utan avbrott ner till golvnivå. Korets fönster har sedan 1958 färgstarka nonfigurativa glasmålningar utförda av konstnären Jan Brazda. Vid restaureringen 2013–14 försågs korfönstren med innerbågar av svartmålat varmförzinkat stål och isolerglas. Övriga fönster saknar innerbågar och har svartmålade insidor. Framför korsarmarnas ingångar finns vindfång från 1891 i ramverkskonstruktioner målade i grågrönt. Norra vindfånget har pardörrar med sex fyllningar per dörrblad och kröns av ett listverk med prismor och krenelering. Södra vindfånget har sannolikt haft identisk utformning men krönlisten har gått förlorad i samband med orgelläktarens uppförande 1916. Troligen härrör även dörrbladens utformning med småspröjsade glasade övre fyllningar från denna tid.

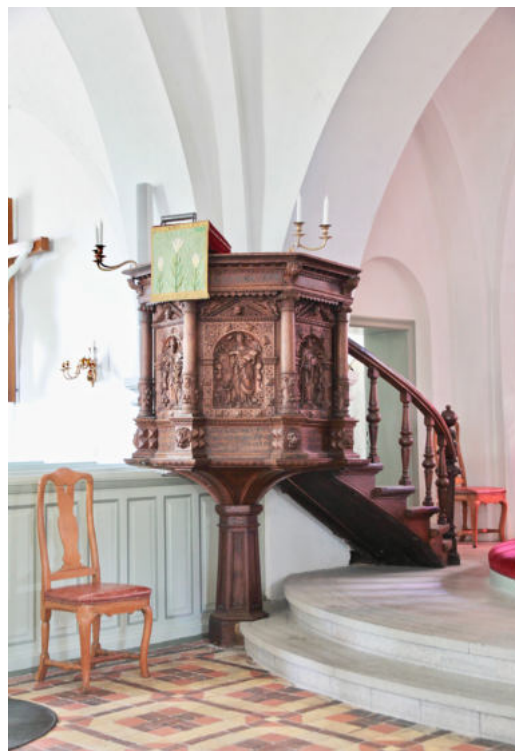
Predikstolen från 1600-talet med trappa från 1891.

Predikstolen i rikt skulpterad ek som är placerad i korsmittens nordöstra hörn har antas vara ett arbete från tidigt 1600-tal. Bildhuggaren Daniel Tommisen, avliden 1603, har nämnts som en tänkbar upphovsman, vilket i så fall kan tyda på en tillkomsttid under sent 1500-tal. Den tidigare polykroma bemålningen avlägsnades 1891 och korgen är idag trären med inskriptioner i svart. På de fyra sidorna framställs i skuren relief de fyra evangelisterna med respektive attribut i rundbågiga gavelmotiv där frontonerna flankeras av puttis. Hörnen markeras av kolonnetter med korintiska kapitel och postament med bevingade änglahuvuden, vilka vilar på maskaronförsedda socklar. Över- och understyckena har textfält med inskriptioner på latin. Predikstolen nås från koret via en svängd trappa i fernissad ek med barriär av svarvade balusterdockor och profilerad överliggare. Trappan tillkom 1891, vilket möjligen även är fallet med den hexagonala foten med svängt överstycke.

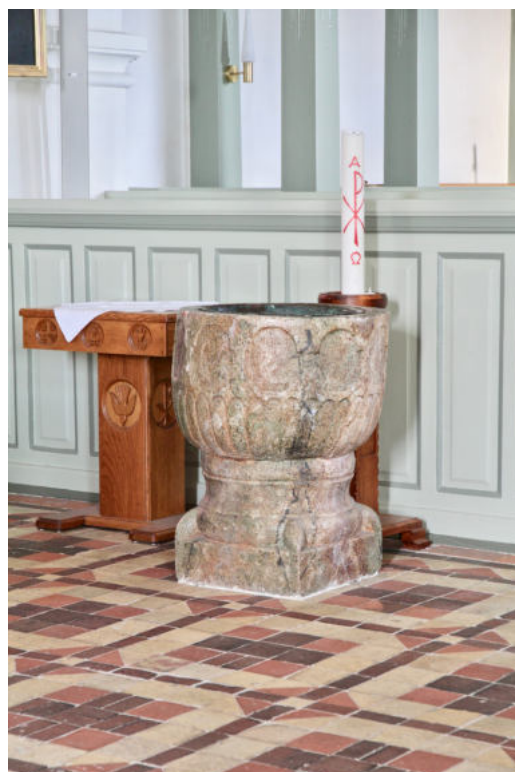
Dopfunten i sandsten utgör kyrkans äldsta inventarium.

Dopfunten av sandsten tros vara samtida med kyrkan, det vill säga från 1100-talets andra hälft, och har tillskrivits Blentarpsgruppen. Den runda cuppan med sfärsik nederdel pryds av en rundbåge arkad och godronnering. Cuppan vilar på en attisk bas med hörntappar och kvadratisk sockel. Dopfunten är marmoreringsmålade i olika bruna nyanser med inslag av grönt.

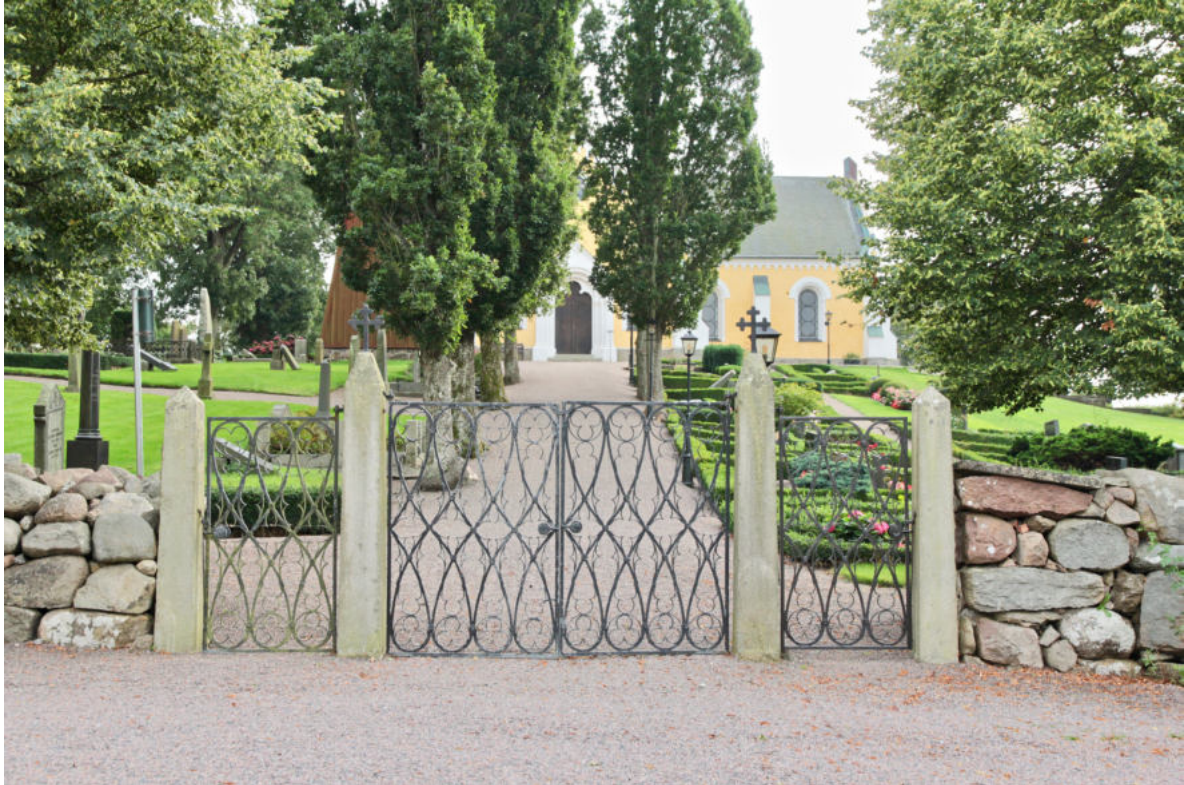
Smidesgrindarna åt norr är utförda i sirlig nyromansk/nygotisk stil.

Gamla kyrkogården omgärdas idag av en bogårdsmur av kallmurad fältsten som i väster fungerar som stödmur mot den lägre belägna åkermarken. Längs norra och västra gränserna finns ofullständiga trädrader av främst lindar av varierande ålder. Ingångar finns i norr, söder och öster. Huvudingången i norr, vid parkeringen invid bygatan, utgörs av en pargrind flankerad av två gånggrindar i sirligt utformat smide med nygotiska/nyromanska formelement som trepass, fyrklöver och trifoliebågar. Grindarna hänger i granitstolpar, vilken även är fallet med den södra ingångens enkla smidesgrind. Östra ingången, som saknar grind och markeras av två lägre granitstolpar, nås från parkeringen vid pastorsexpeditionen via en häckkantad tillgänglighetsramp. Kyrkogården är ordnad kring en huvudaxel i nord-sydlig riktning, som norr om kyrkan kantas av en ofullständig allé av pelarekar. Kvarteren kring mittaxeln domineras av grusade gravplatser omgivna av buxbomshäckar, främst med högresta gravstenar från tiden kring sekelskiftet 1900. I mindre utsträckning förekommer avgränsningar med stenramar, järnstaket eller familjegravar med kedjor i pollare. Utmed östra och västra gränserna har partier eller hela kvarter lagts igen som gräsytor. Mer än hundra återgångna gravstenar står samlade mot östra muren. Minneslunden i nordvästra hörnet utgörs av en grusad yta som inramas av tolv pelaridegranar. Centralt finns en komposition som alluderar på det allseende ögat, där lågt klippta häckar bildar en cirkel inneslutande en triangel i vars mitt ett vattenspel sköljer över ett svart diabasklot. Askgravplatsen vid södra sidan är gestaltad med tolv råhuggna stenstoder placerade i en cirkel kring en återanvänd gravsten av diabas i form av en uppslagen bok.
