Beträffande projekt: Hälleviksstrands kyrka Etapp 2 2021/2022

Lägesrapport 2021-11-11

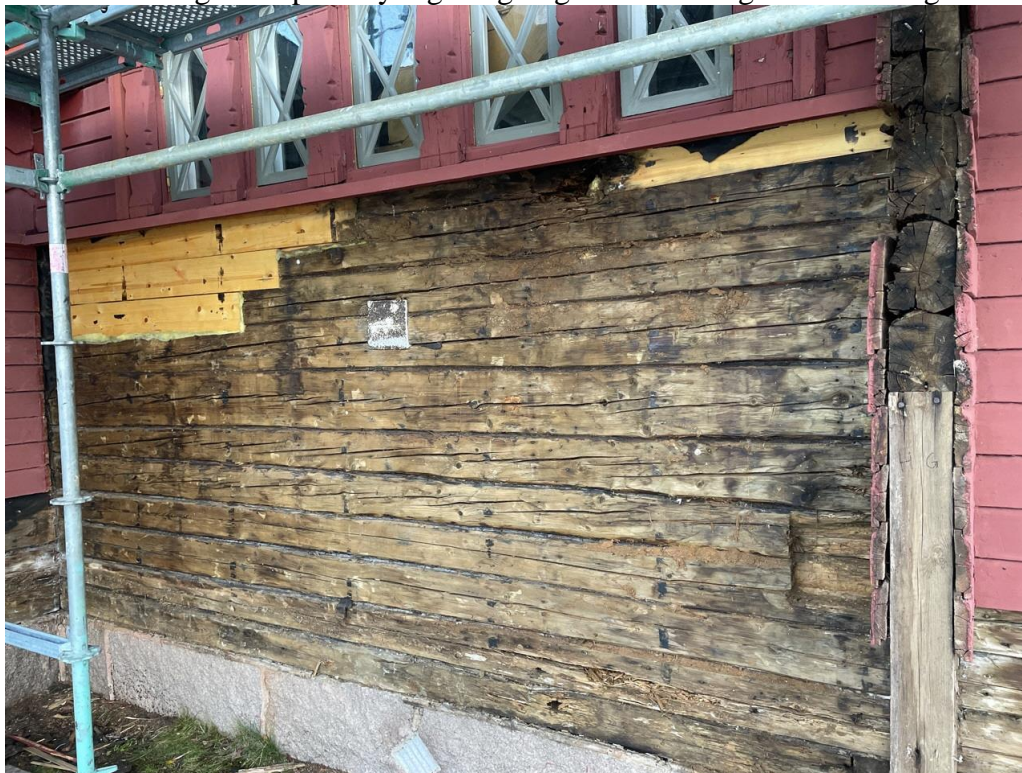
Skador till Höger om port. Synliga ilagningar är från tidigare renoveringar.

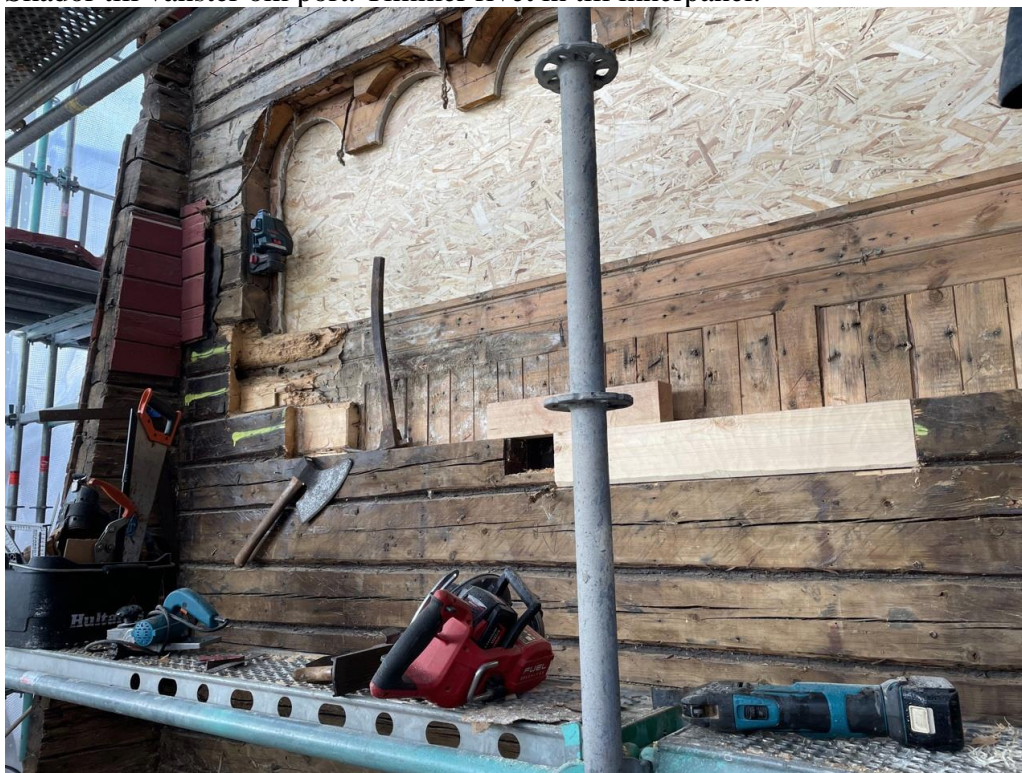
Skador till vänster om port. Timmer rivet in till innerpanel.

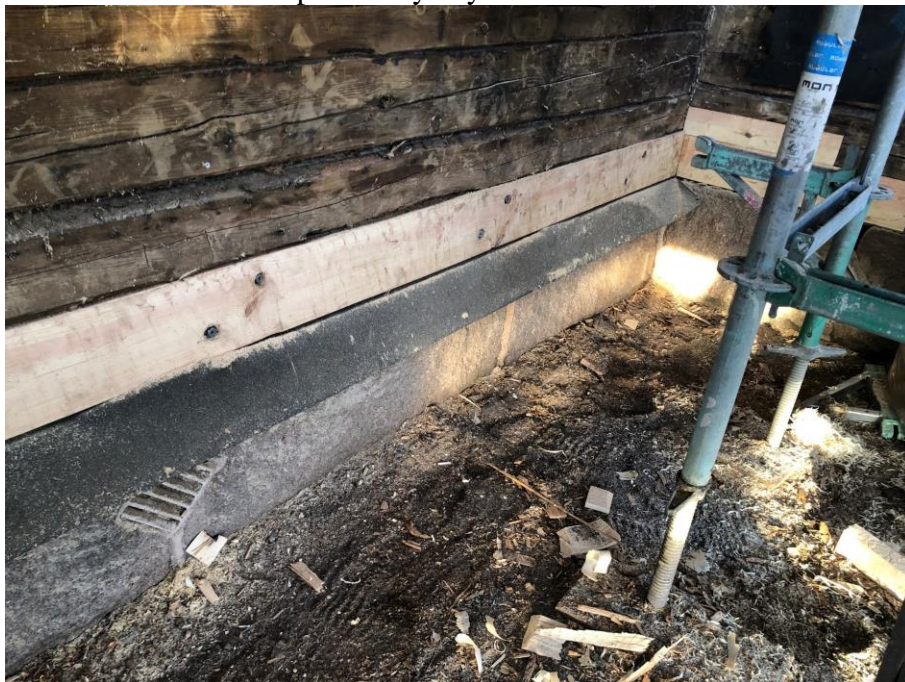
Skador till vänster om port. Utbytt syll.

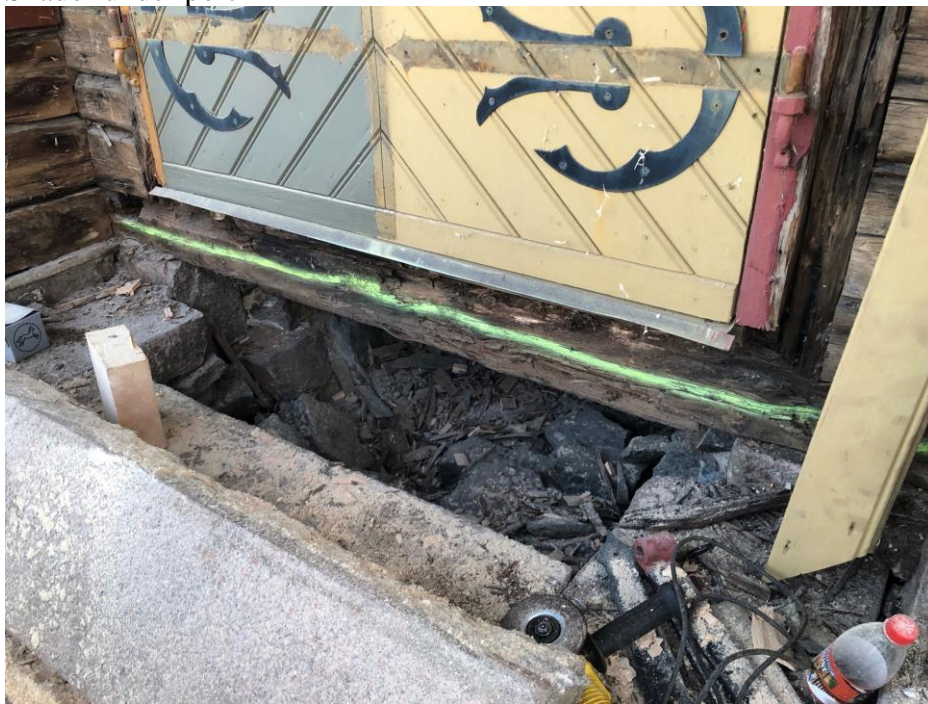
Skador under port

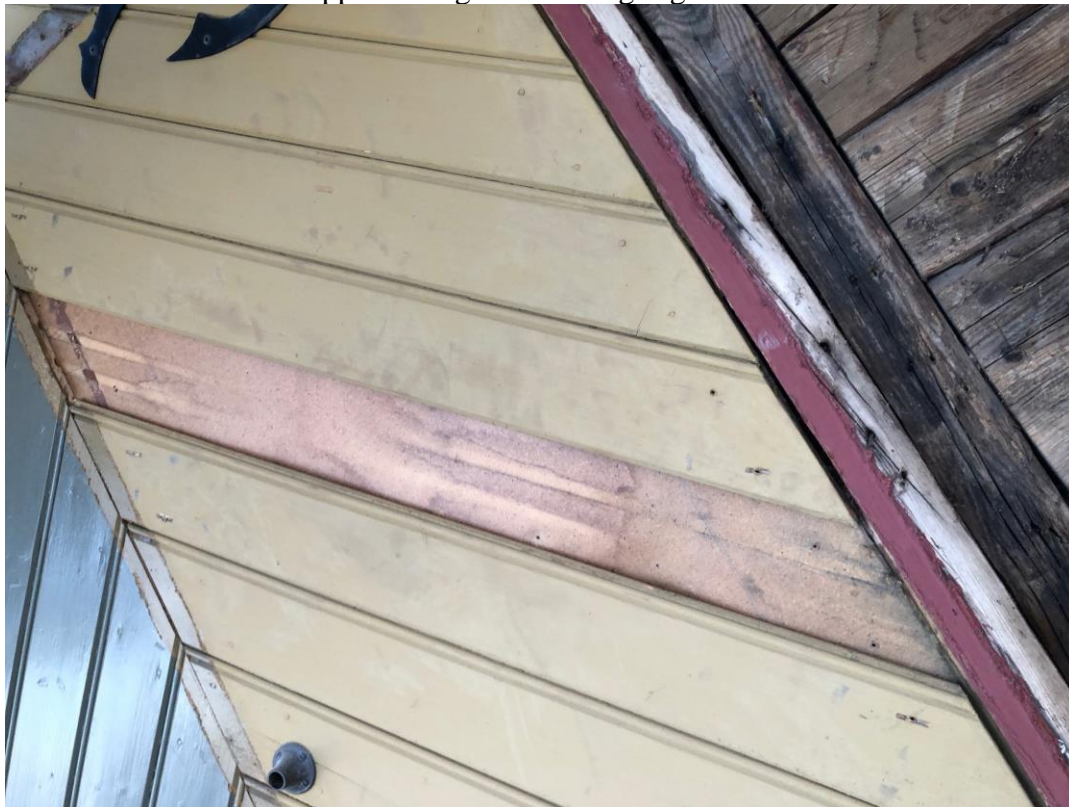
Port är endast en "blindport". Finns inga dörrblad. Panelbrädor är spikade mot en spånskiva. Konstruktionen är inte att rekommendera i yttervägg och behöver bytas. Karm är behov av reparation. Ska vi göra en ny karm med nya dörrblad så dörren kan användas i framtiden? Vi tar fram en kostnadsuppskattning för ställningstagande.

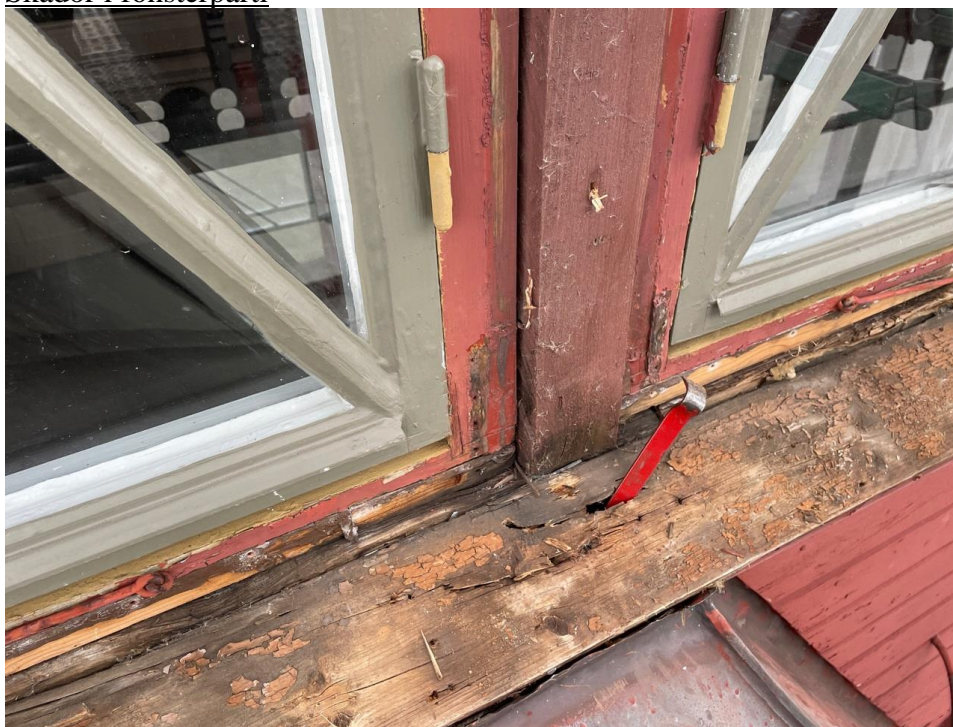
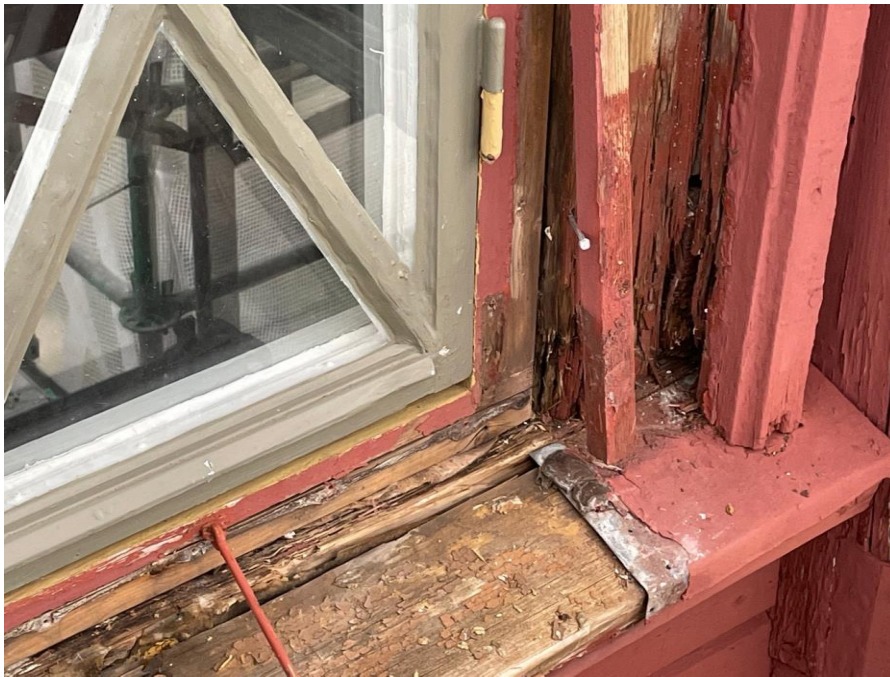
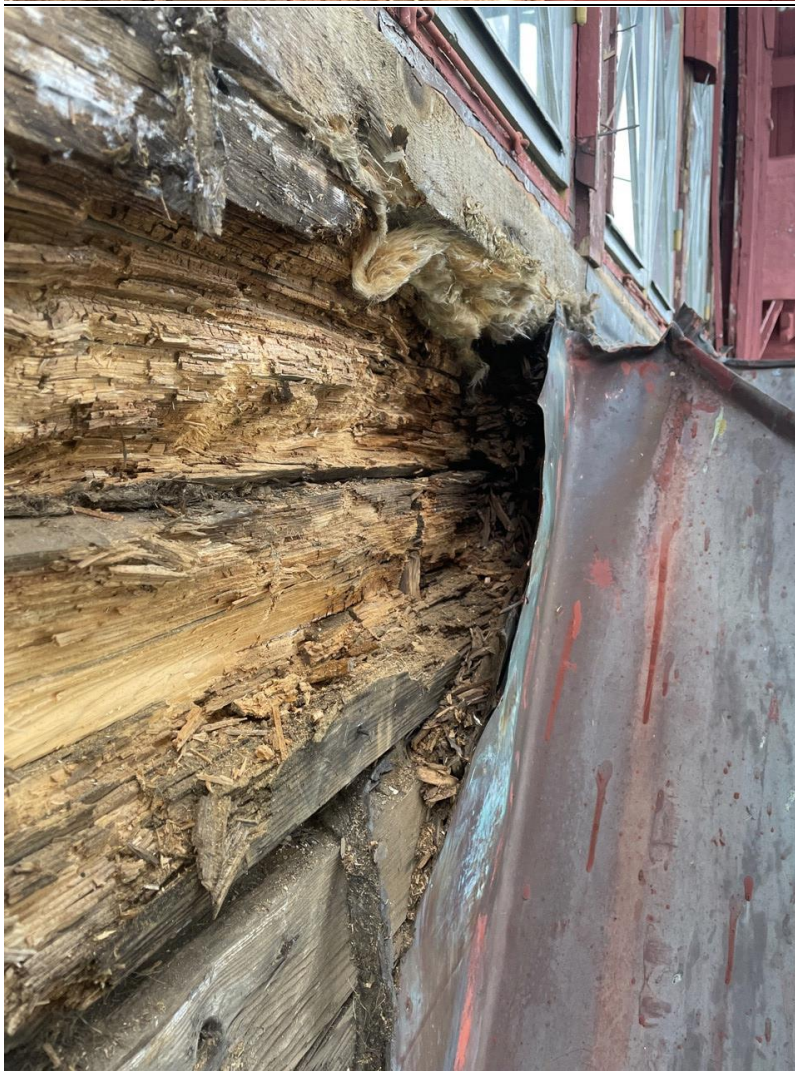
Skador i fönsterparti
