Näsja kyrka

Anita Löfgren Ek

Linköpings stifts kyrkor

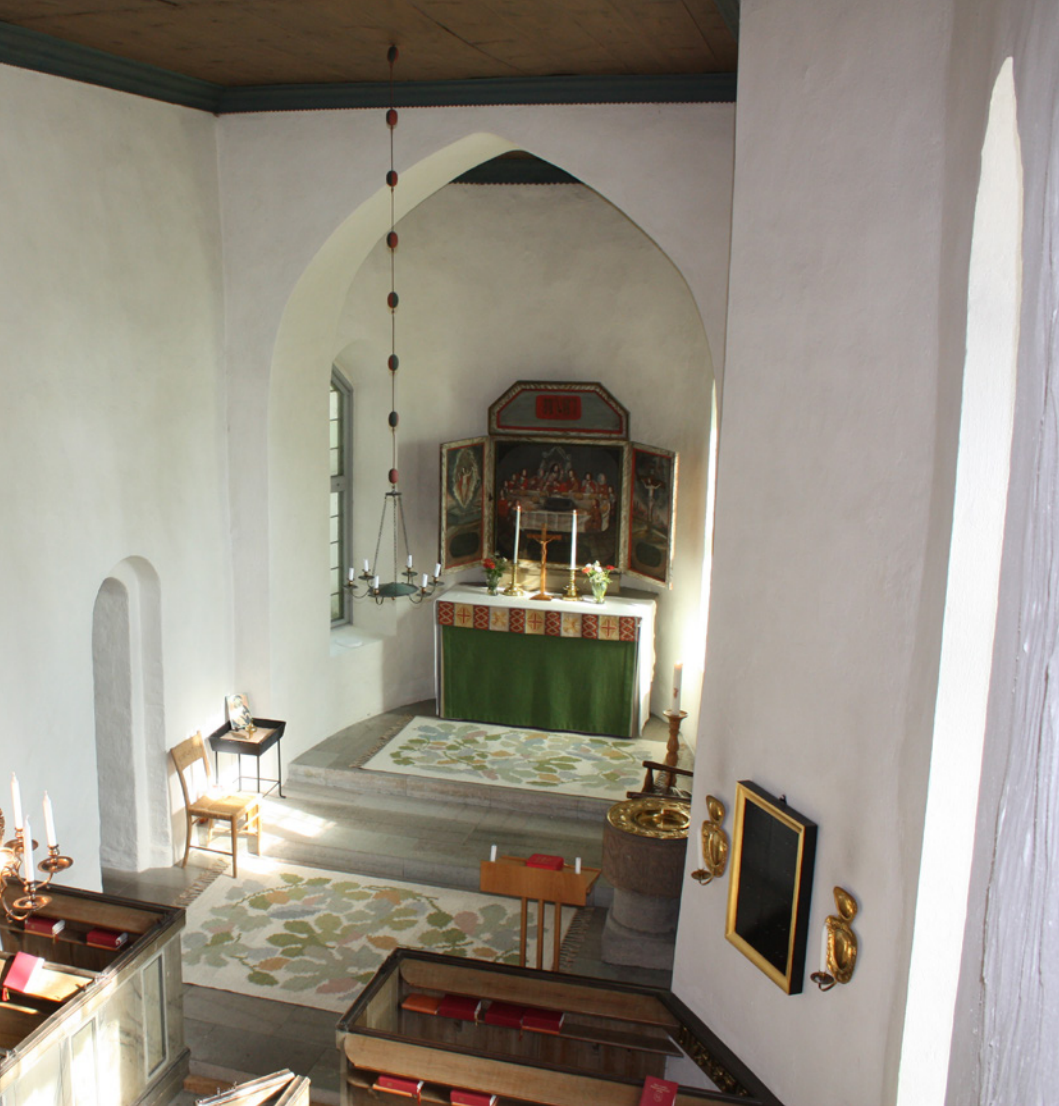
Triumfbågen har ett mycket ovanligt läge mellan koret och absiden. Det är oklart om det är ett medeltida läge, eller från ombyggnaden i början av 1800-talet.

stödben in mot mitten av långhuset är avkapade, oklart varför. Kan det ha med de tidigare valven att göra, eller var det något som gjordes i samband med ombyggnaden av taket? I själva kyrkorummet måste övergången mellan långhuset och koret ha påverkats av att korväggarna höjdes. I dag är triumfbågen mycket hög och dess placering mellan kor och korabsid i stället för mellan långhus och kor är ovanlig. Man kan fråga sig om det varit så alltsedan medeltid, eller om det är en byggnadsteknisk lösning i samband med att korväggarna höjdes och valven revs.

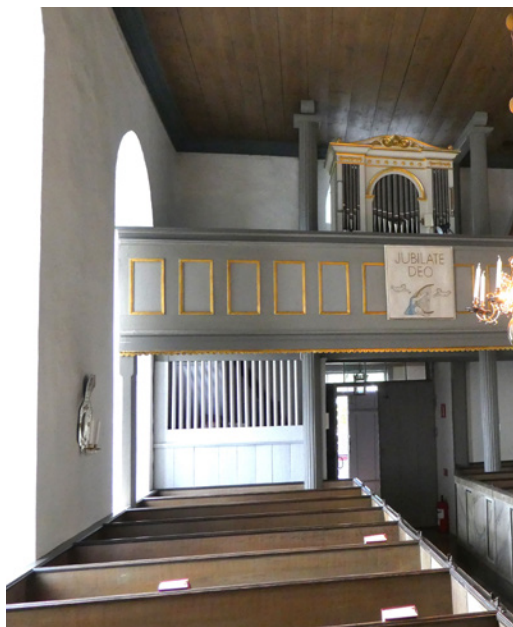
Interiören mot orgelläktaren. Från läktaren går trappan upp till vinden.

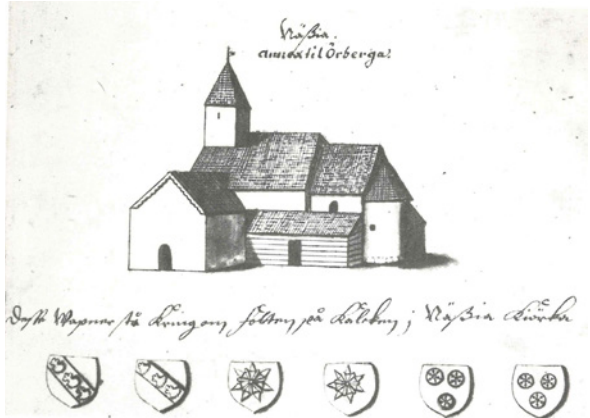
Teckning av Näsja kyrka, Elias Brenner 1670. Han har även ritat av vapensköldarna på nattvardskalkens fot.

Den tidigaste avbildningen av kyrkan är gjord av ritaren vid Antikvitetskollegium, Elias Brenner 1670, och den visar ett stort vapenhus framför den medeltida huvudingången i söder samt en låg träbod som går ända fram till absiden. På takets västra del finns en takryttare och sakristianskymtar i norr. Vindskivorna till kortaket, långhustaket och taket över vapenhuset är dekorativt avslutade. Takryttaren är troligen putsad och har små gluggar högt upp på sidorna.

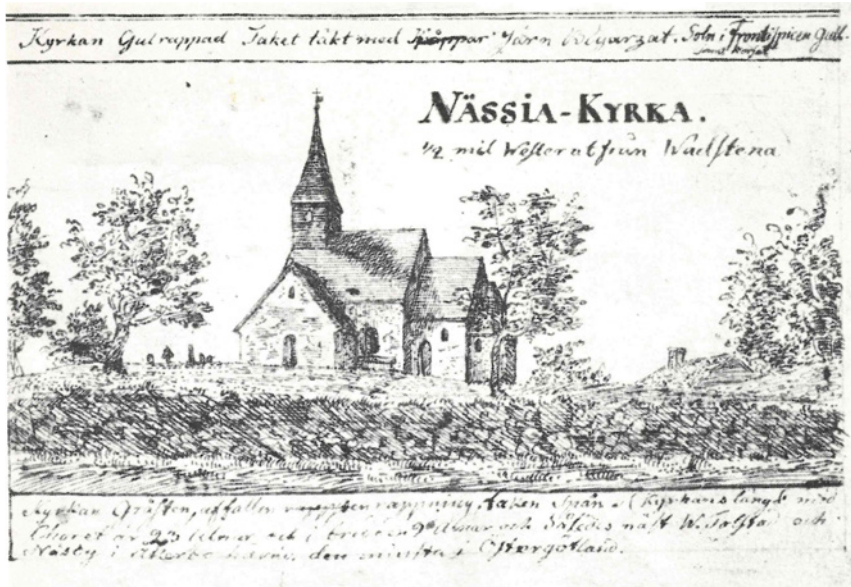
Teckning av Näsja kyrka, Johan Fredrik Kock 1807.

Broocman skriver i sin sockenbeskrivning över Näsja år 1760 att det vid kyrkan finns ett stentorn, som inte är särdeles högt. Det tyder på ett torn, men det saknas uppgifter på att det i så fall revs någon gång kring år 1800. År 1807 gjordes nämligen ytterligare en avbildning av kyrkan genom Johan Fredrik Kock, bördig från Vadstena, och då finns dagens takryttare avbildad. Det troliga är att man använder uttrycket torn även för det vi idag kallar takryttare.

På Kocks teckning är den låga boden på kyrkans södra sida

riven. Den revs troligen i slutet av 1600-talet. Enligt handlingar från 1683 var den förfallen och skulle försäljas. Förutom att han ritade av kyrkan, gjorde Kock även några anteckningar: kyrkan är gulrappad och taken har spån. Kyrkans längd med koret är 23 alnar och i bredden 9 alnar. Det gör, enligt Kock, att det bara var två kyrkor i Östergötland, som då var mindre än Nässja.

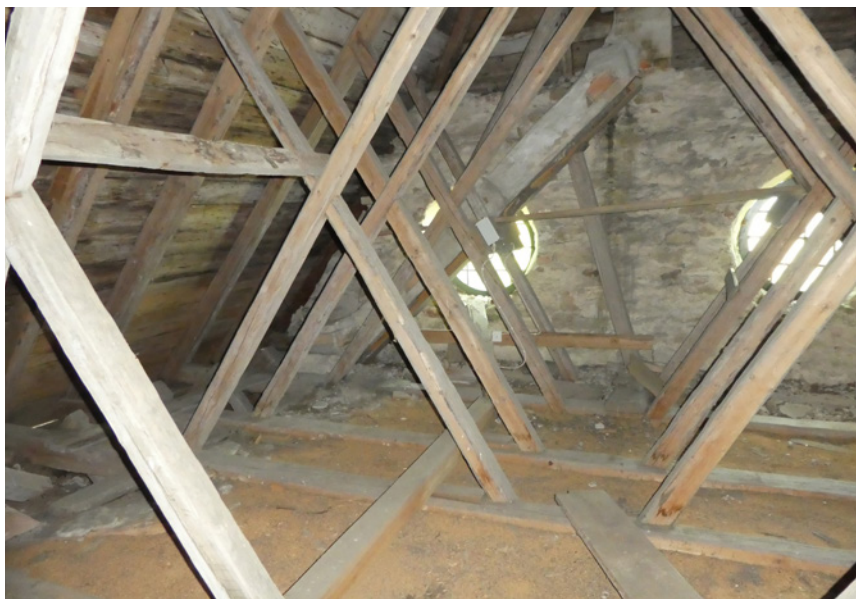
Takstolen mot öster, över det förhöjda koret. I bakgrunden syns murstocken till kaminen, som tidigare stod framför det norra bänkkvarteret.

Går man upp på kyrkvinden i dag ser man att takstolarna från tidigt 1800-tal fick i stort sett samma utformning som de medeltida takstolarna. Utmed sidorna är övergången mellan den medeltida långhusmuren och det förhöjda koret tydlig. Några av takstolarnas

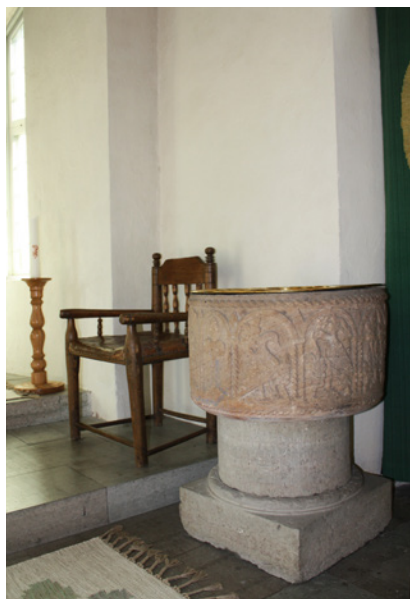
En dopplats har anordnats innanför koringången. Dopfunten är daterad till strax före mitten av 1200-talet.

I inventarieförteckningen för 1691 nämns ett Kristuskrucifix och ett Mariabeläte. Det rör sig troligen om två medeltida träskulpturer, men de nämns inte i senare inventarieförteckningar. I kyrkan finns några andra medeltida inventarier bevarade: dopfont, altarskåp, rökelsekar och nattvardskalk. Dopfonten står innanför kordörren. Cuppan (skålen) är daterad till tiden strax före 1200-talets mitt och tillverkad av rödgrå vätersandsten. Den huggna

dekoren består av en arkadfris som ramas in av repstavar. Under arkadbågarna återges duvor och träd som är palmett- eller liljeformade. Duvan är den Helige Andes symbol och träden har tolkats som så kallade livsträd, vilka symboliserar frälsning och evigt liv. Symbolerna är väl valda för en dopfont. I dag vilar cuppan på ett sentida fundament i grå kalksten. Under en period användes inte dopfonten. Enligt 1827 års inventering fanns det en dopfont av sten men en anteckning säger att dopfonten är såld till skattemannen Jonas Larson i Östnässja och enligt en annan uppgift lär den ha hittats i en ladugård i Eneby i Nässja. Där ska den ha använts för vatten till kalvarna. Vid dopplatsen har man hängt upp det medeltida rökelsekaret.

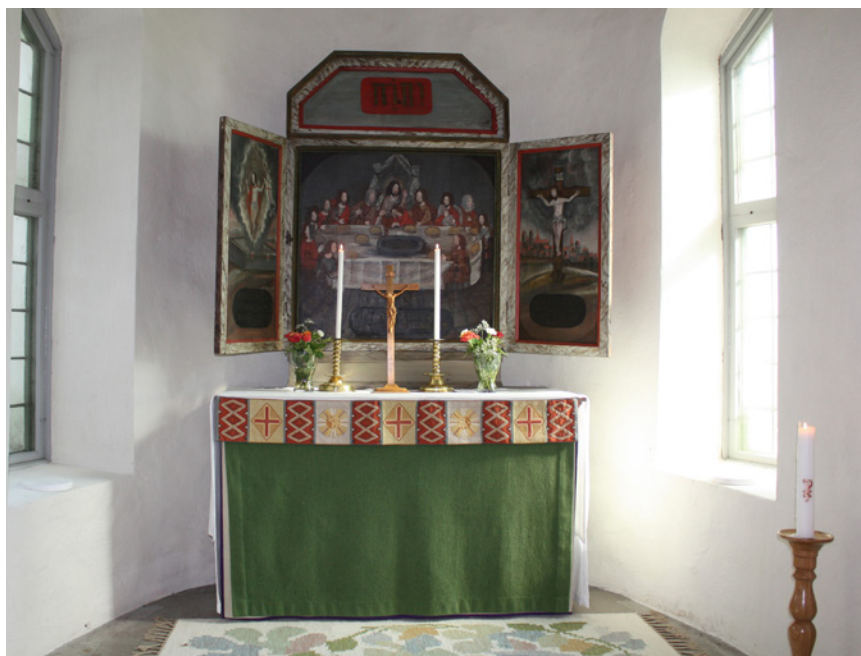
Altarskåpet är ursprungligen medeltida, men dagens utseende tillkom vid en ommålning under tidigt 1700-tal.

Altarskåpet är en så kallad triptyk (består av mittparti och två dörrar) och det finns spridda uppgifter om att det ursprungligen har hört till Vadstena klosterkyrka. På dörrarnas baksida kan man se en röd bård med ett mönster av schabloner av medeltida typ. På framsidan finns målade scener av barockkaraktär.

I mittpartiet syns den sista nattvarden och på dörrarna avbildas korsfästelsen och uppståndelsen. Framställningen fick sitt nuvarande utseende år 1701. Då ansågs altartavlan vara förfallen och man bekostade en bättring av den hos en målare i Vadstena, vilket tycks innebära att måleriet gjordes om i tidens smak. I inventarieförteckningen 1827 nämns en altartavla som står i sakristian. Frågan är om det var det medeltida altarskåpet som stod där, och vad hade man i så fall för altarpnydd? 1849 skänkte lanthushållaren Anders

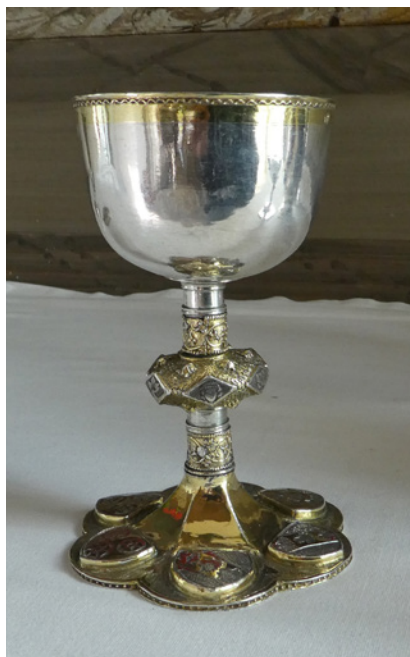
Nattvardskalken har en medeltida fot.
Cuppan förstörades 1699.

Där förlorade man en monstrans med glas, en brudkrans och ospecificerat silver. I monstransen förvarades det invigda nattvardsbrödet och glaset gjorde att församlingen kunde se brödet vid speciella tillfällen. Församlingen fick behålla kalk och patén för att kunna fira nattvard. Nattvardskalken har medeltida fot och skaft, men cuppan (skålen) förstörades hos mästern Hans gullsmed i Vadstena 1699. Man lämnade in kalken till honom eftersom

den övre delen var fördärvad. Han förstörde både kalken och paténen och förgyllde dem. Enligt räkenskaperna släppte guldsmeden till två lod silver samt guld. Kvittensen på arbetet lades i kyrkkistan. En utgiftspost år 1730 rör återigen renovering av kalken. Troligen gjordes detta av guldsmeden Jacob Schotte (1686–1750), eftersom kalken är märkt med bokstäverna I S. Samma märkning finns på en oblatask från 1725 som är tillverkad av Schotte.

Runt kalkens fot finns sex vapensköldar – tre olika sköldar som sitter parvis. Det är inte klarlagt vilka adliga ätter som sköldarna hör till och hur kalken har kommit till Nässja. Det är inte känt att någon ätt med dessa vapen har haft egendomar i Nässja. Eventuellt har kalken hört till Vadstena kloster. Bland annat efter Gustav Vasas silverreduktion hade Vadstena kloster en kärv ekonomi och en del av de föremål som inte dragits in till kronan såldes. Försäljningar finns antecknade i klostrets räkenskaper och där nämns bland annat försäljning av två kalkar, varav den ena var en gåva till klostret 1560. Tyvärr står det inte vem som köper kalkarna. Med tanke på de starka banden mellan Vadstena kloster och Nässja som berörts ovan, är det troligt att nattvardskalken tidigare hört till klosterkyrkan.
