BEVARANDEPLAN FÖR  
ÖSTRA KYRKOÅRDEN I KARLSTAD

Bevarandeplan för Östra kyrkogården i Karlstad, 2021  
Inventering, text och foto där annat inte anges: Maud Forsberg, Mattias Libeck  
Historiskt kartmaterial från Lantmäteriet

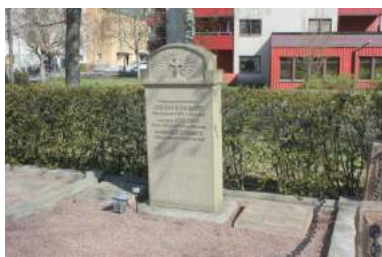
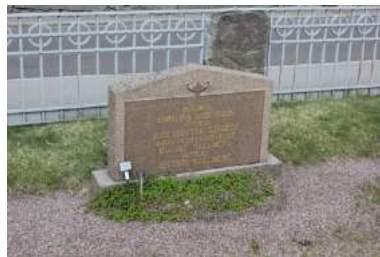
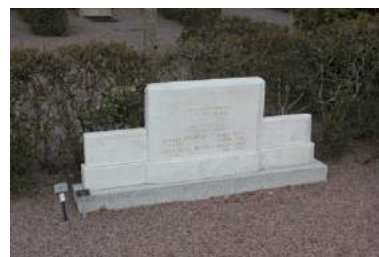
Från vänster: 224, 95 och 55.

Som en reaktion mot sekelskiftets ideal uppstod efter en tid ett krav på reglering av gravvårdarnas utseende, främst beträffande höjd men också beträffande material och utformning. Kyrkogårdarna upplevdes som röriga och stenarna som alltför stora. De serietillverkade gravvårdarna fann man också vara gjorda utan känsla och hantverksskicklighet. Främst arkitekten Harald Wadsjö presenterade andra alternativ till gravvårdar där inspiration hämtats från tidiga gravvårdar och där föresatsen även var att hitta tillbaka till en äldre hantverkstradition. Exempel på en gravvård av denna typ är den över den över stenhuggarmästaren J.A. Bergqvist med familj (224).

På 1930- och 40-talet började funktionalismen påverka gravkonsten mot det än mer avskalade. Från att ha varit smala och höga blir gravvårdarna också lägre och bredare (en typ som ibland omnämns som portföljstenar). Under mellankrigstiden förändrades med andra ord idealet till förmån för mer anspråkslöst utformade stenar och större enhetlighet. Exempel på detta kan ses på gravvården över Karolina Andersson med familj (95) och på marmorgravvården över skomakarmästaren L.P. Friberg med familj (55)

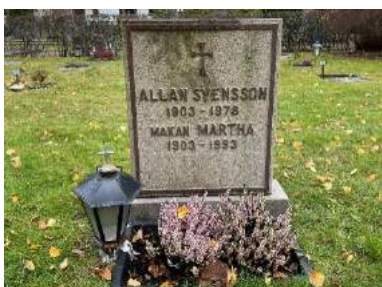
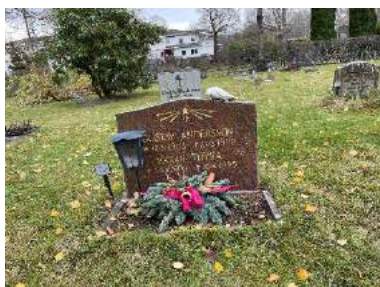
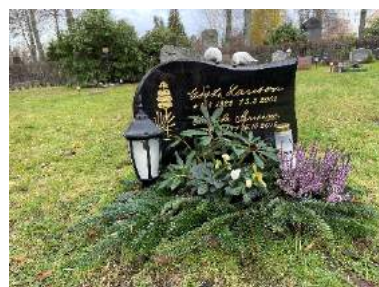
Olika exempel på mer sentida gravvårdar, från perioden 1900-talets mitt fram till idag.

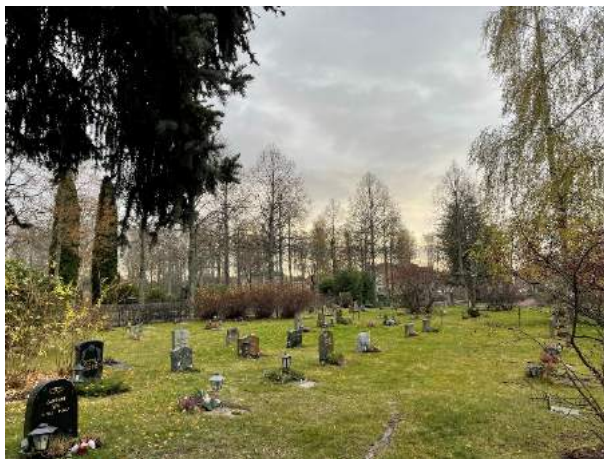
Fältet har ursprungligen varit en allmänning från tiden runt sekelskiftet 1900, men endast ett fåtal gravvårdar från den så kallade allmänlinjen finns bevarade. Dessa är mycket små och av varierad utformning i material som granit, diabas och gjutjärn.

Idag är fältet upplåtet för familjegravar på vilka sentida gravvårdar är resta.

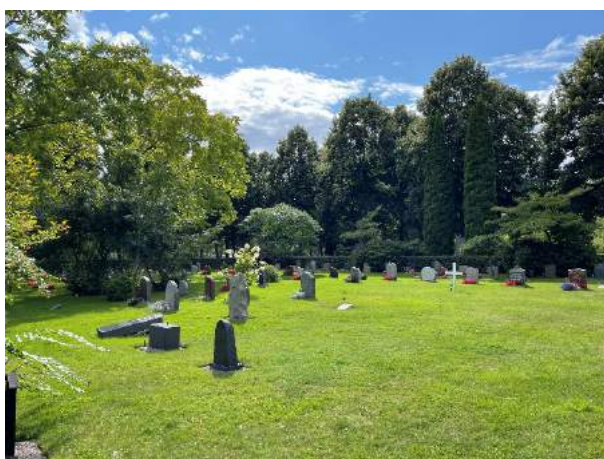
Fält B är kvadratisk, och beläget i kyrkogårdens sydöstra hörn. Fältet består av en öppen gräsyta med solitära träd och buskar. I alla väderstreck omges det av familjegravar samt av träden i alléerna och trädkransen.

Fältet har ursprungligen varit en allmänning från tiden runt sekelskiftet 1900, men endast ett fåtal gravvårdar från den så kallade allmänlinjen finns bevarade. Dessa är mycket små och av varierad utformning i material som granit, diabas och gjutjärn.

Idag är fältet upplåtet för familjegravar på vilka sentida gravvårdar är resta.

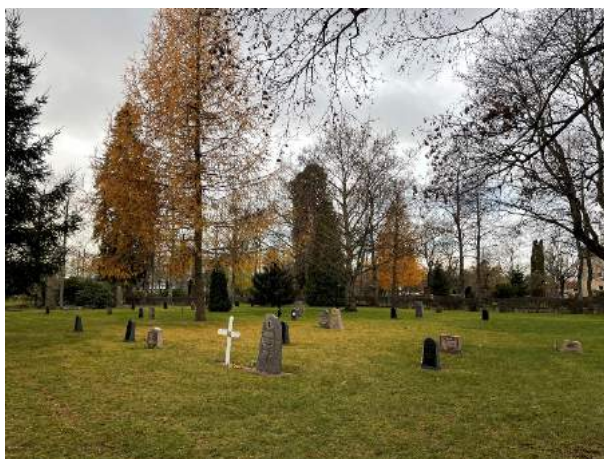
Fält C är kvadratisk, och beläget i kyrkogårdens nordvästra hörn. Fältet består av en öppen gräsyta med endast ett fåtal stora träd. I alla väderstreck omges det av familjegravar samt av träden i alléerna.

Fältet är ett bevarat allmänområde med ett relativt stort antal gravvårdar från 1912–19. Gravstenarna är mycket små och av varierad utformning i material som granit och diabas. Vitmålade träkors och gravvårdar av järn förekommer också.

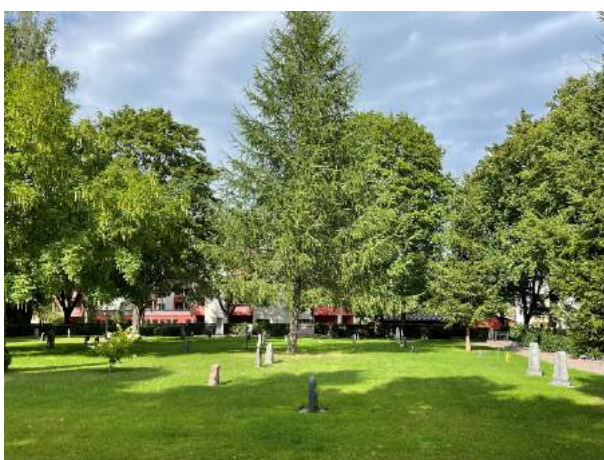
Fält D är kvadratisk, och beläget i kyrkogårdens nordöstra hörn. Fältet består av en öppen gräsyta med några solitära träd. I alla väderstreck omges det av familjegravar samt av träden i alléerna och trädkransen.

Fältet är ett bevarat allmänområde med ett relativt stort antal gravvårdar från 1906–12. Gravstenarna är mycket små och av varierad utformning i material som granit och diabas. Vitmålade träkors och gravvårdar av järn förekommer också.

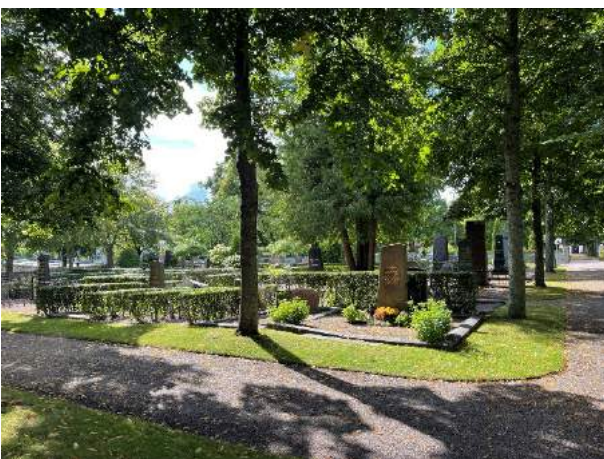
De flesta gravplatserna är grusbelagda och avgränsas av järnstaket, stenram eller häck med så kallade häckben. Häckstrukturen är på vissa ställen mycket tydlig.

På flera gravplatser finns buskar och träd planterade, varav några så kallade sorgträd. På några gravar finns även så kallade sedumkullar.

Många gravanordningar har monumentala gravvårdar från tiden runt och strax efter sekelskiftet 1900, vilka bidrar till kyrkogårdens karaktär. Deras utformning varierar men flera av dem är unika för Östra kyrkogården.

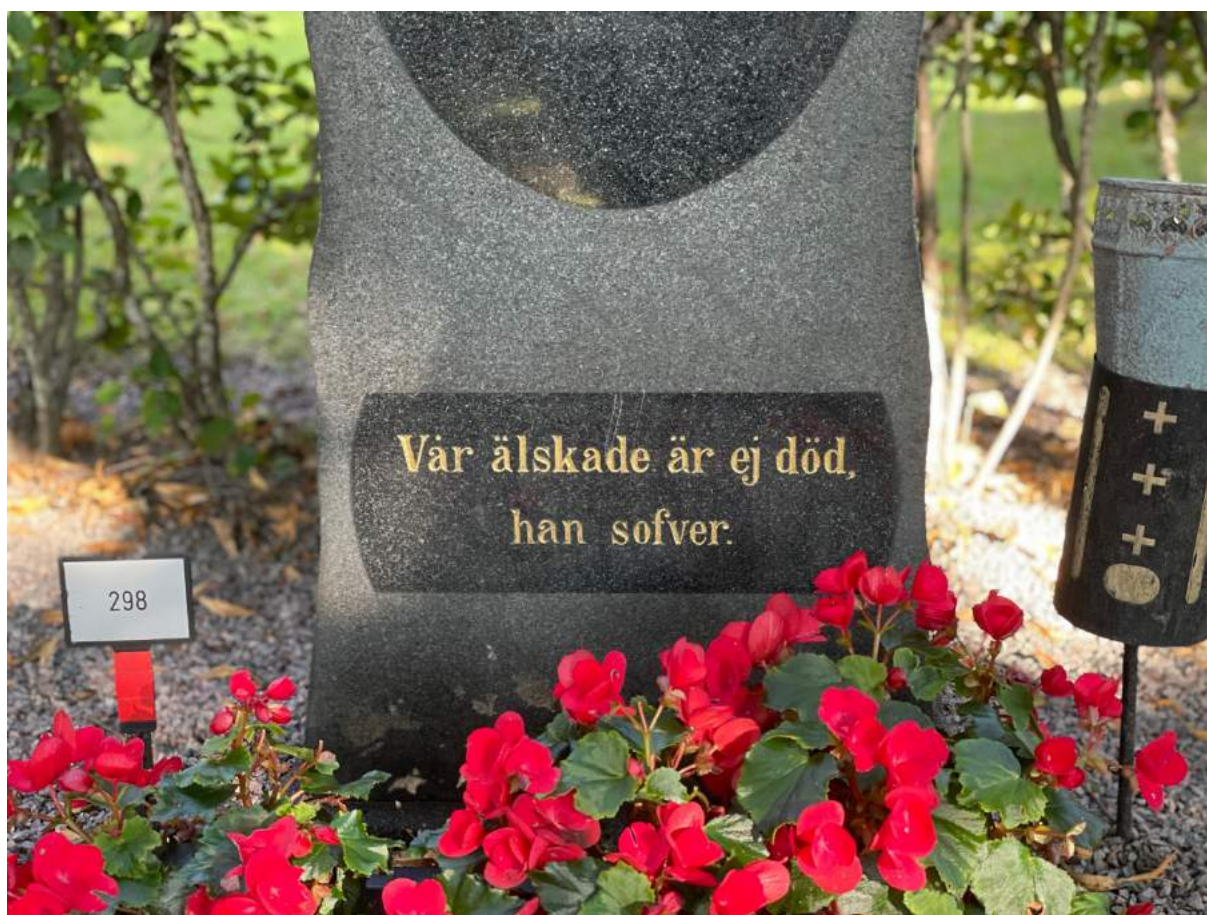
Bilden visar gravstenen på gravplats 298.

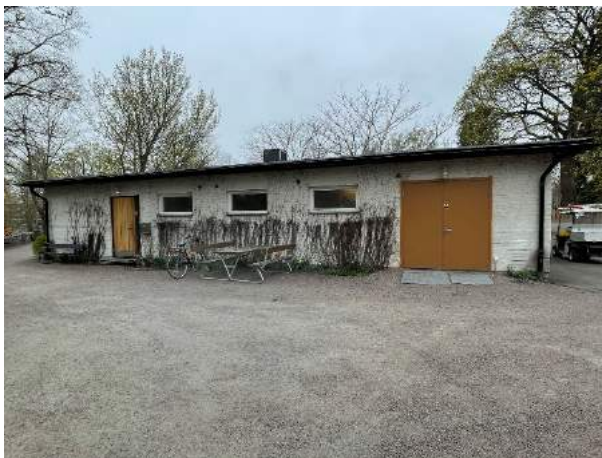
Personalbyggnaden ritades 1960 av Göran Lindell på arkitektfirman Havstad Hollström Lindell AB. Byggnaden tycks idag relativt förvanskad, och det är oklart om byggnaden från början ens varit vit. Tidigare skador i avfärgningen visar att byggnaden är uppförd av rött tegel. Taket är pappklätt med en brunmålade enkelt inklädd takfot. De högt placerade liggande fönstren är vitmålade.

Vid en renovering 2017 igensattes några av dörrarna och ett nytt entréparti i ek samt en stålport sattes in. Samtidigt byggdes ett kallförråd längs västra fasaden.

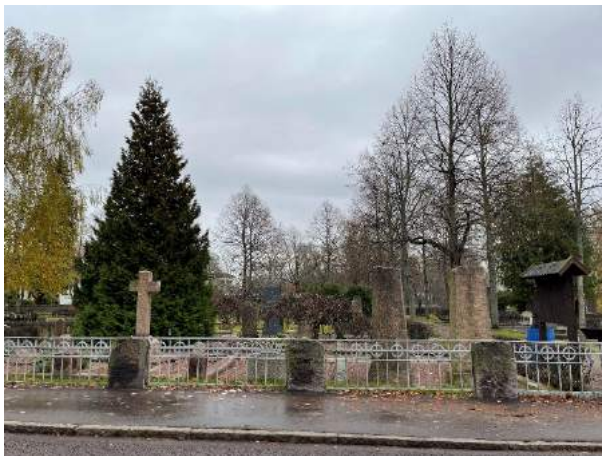
Kyrkogården omgärdas längs Nygatan i väster av ett järnstaket som är uppdelat i sektioner mellan granitpollare. Entrén till Östra kyrkogården är placerad mitt emot entrén till Västra kyrkogården. Därmed bildas en axel som löper från Meta och genom båda kyrkogårdarna. Entrén markeras av två portstolpar i finhuggen granit. Mellan dessa finns ett svartmålat grindpar i smide. Längre norrut, finns det en mindre, grindförsedd entré.

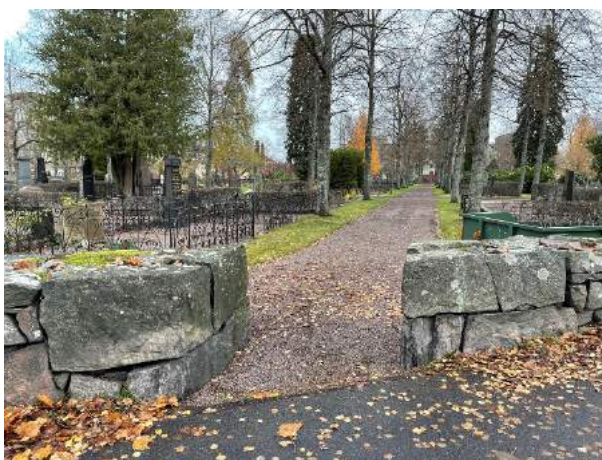
Längst i söder övergår järnstaketet i en stenmur som sedan fortsätter längs kyrkogårdens södra gräns. I sydvästra hörnet finns en gravplats som tar muren i anspråk. Murens insida är där täckt av betong och dessutom avtäcks muren vid gravplatsen av stora granithällar.

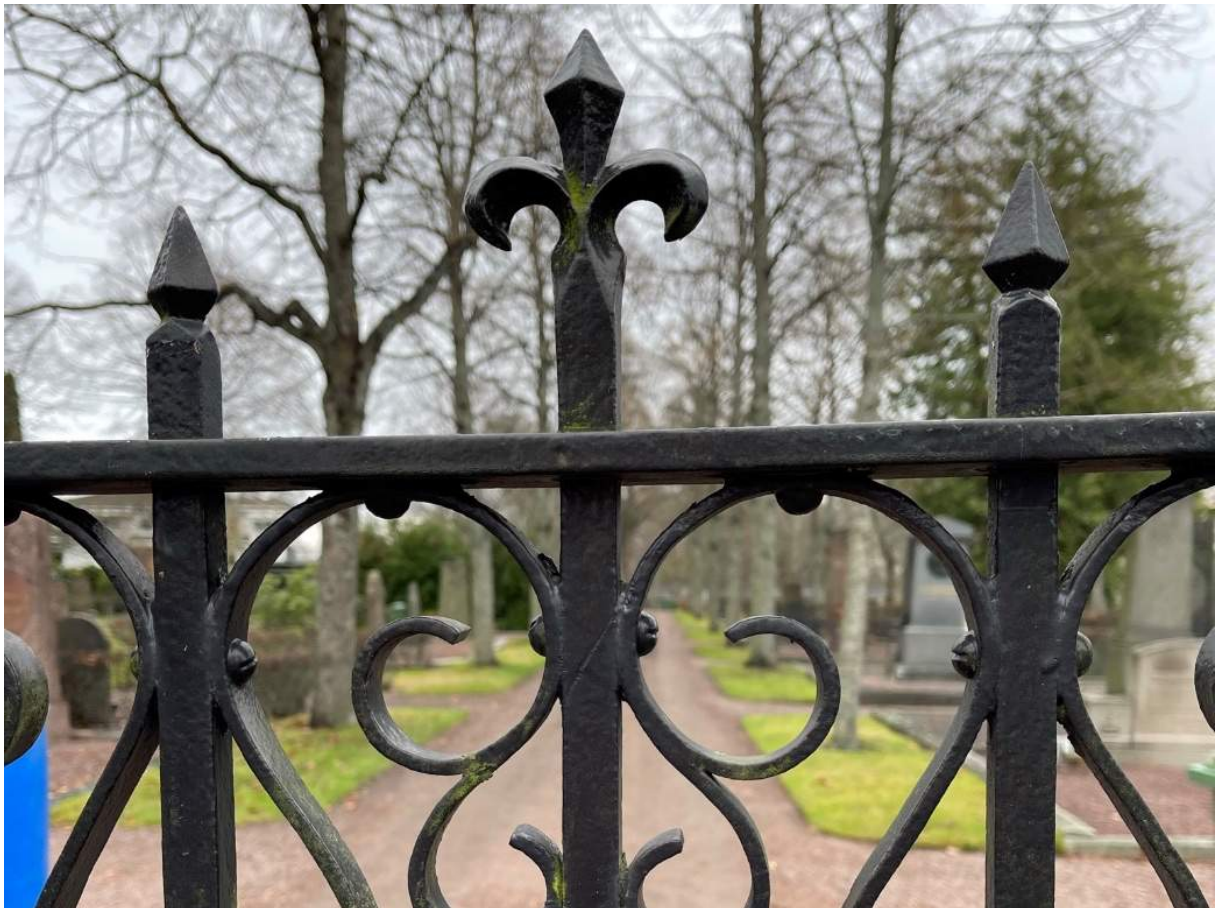
Detalj av grinden vid Östra kyrkogårdens huvudingång vid Nygatan.

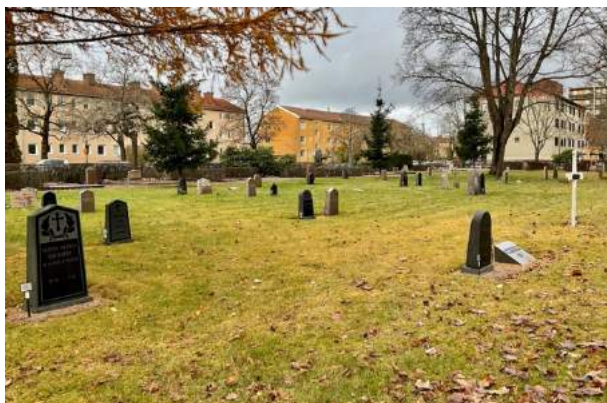
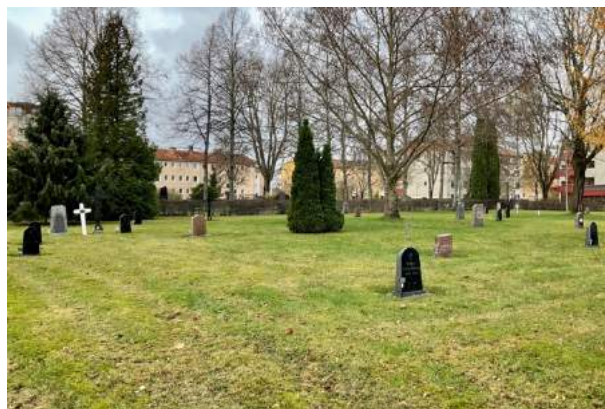
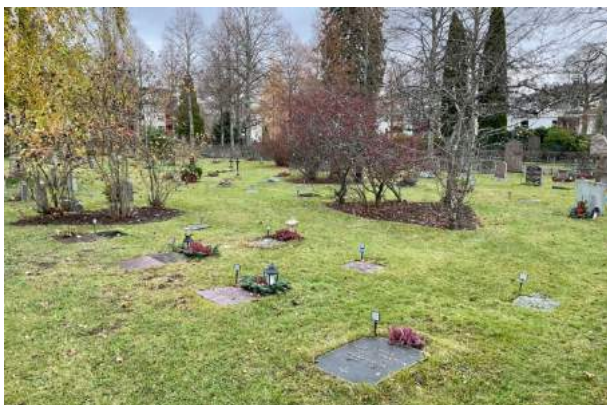
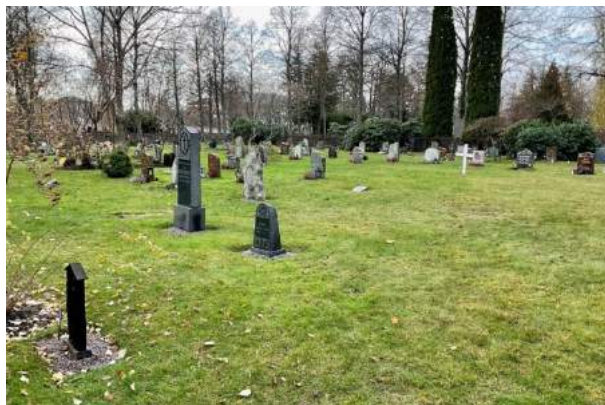
Övre raden från vänster, fält C och fält D på Östra kyrkogården. Ovan från vänster, fält A och fält B på Östra kyrkogården.

På **fält A** har omkring 800 gravsättningar ägt rum sedan fältet togs i bruk 1895. Från november år 1900 fram till 1960-talets början skedde inga gravsättningar här, med ett undantag, enligt tillgängliga uppgifter. Idag rymmer fältet knappt 180 gravplatser varav många med gravrätt. Ett flertal gravvårdar från den första perioden finns bevarade.

**B-fältet** togs i bruk i oktober år 1900. Epoken som allmänt gravfält upphörde i mars 1906, med undantag för några enstaka senare gravsättningar. 1986 togs fältet åter i bruk, nu för enskilda gravar. Från den första perioden finns det ett flertal bevarade gravvårdar. Idag finns 265 gravplatser varav många är upplåtna. Omkring 850 personer har begravts på fält B sedan invigningen.

**Fältet D** användes främst under åren 1906–1912. Många gravvårdar har bevarats från den tiden. Därefter har ett knappt tiotal personer begravts här. Totalt vilar närmare 730 personer på fält D. Ännu kvarstår två gravrätter.

**Fält C** togs i bruk 1912. Sommaren 1916 var det fullt och gravsättningarna upphörde. Därefter har enbart ett 15-tal begravningar ägt rum här. Ännu återstår en handfull gravrätter. Omkring 580 personer ligger begravda på fält C. Ett relativt stort antal gravvårdar finns bevarade.

- Nya gravvårdar på återupplåtna gravplatser bör anpassas efter karaktären på respektive område, vad gäller storlek, form och material.
- Allmänlinjerna i fälten C och D ska bevaras i sin nuvarande form. Ingen återupplåtelse ska ske i fälten.

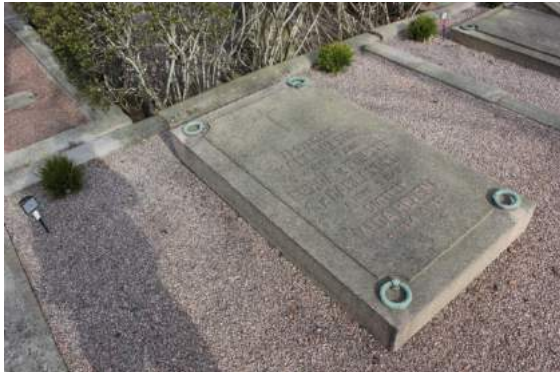
#### Gravnummer: 5\*

Karaktäristik: Liggande gravhäll med text och korssymbol i relief samt fyra ringar i brons med formen av lagerkransar i de olika hörnen. Gravplatsen omges av en huggen stenram.

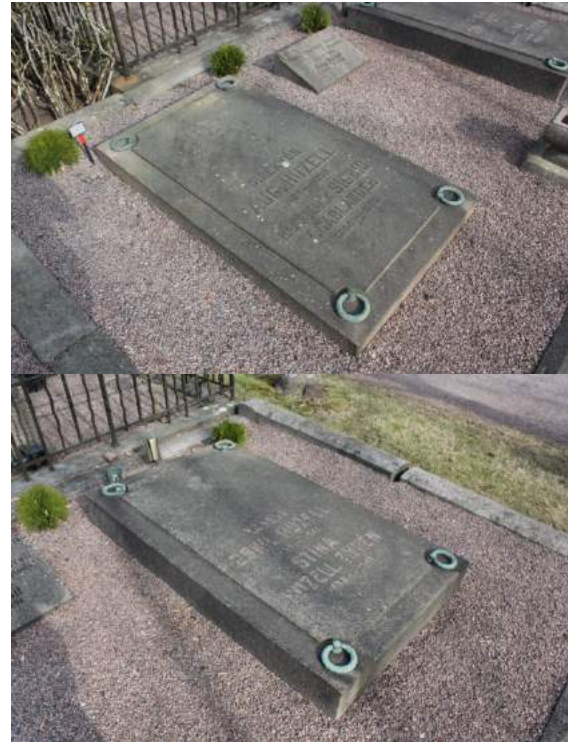
#### Gravnummer: 6

Karaktäristik: Sten 1 och 2 – Liggande gravhällar med text och korssymbol i relief, samt fyra ringar i brons med formen av lagerkransar i de olika hörnen. Gravplatsen omges av en huggen stenram.

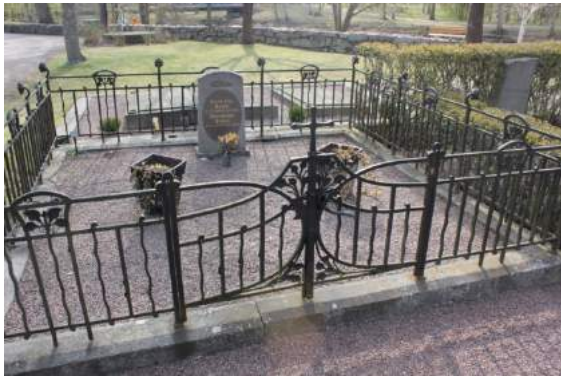
**Gravnummer: 7**

Karaktäristik: Smidesstaket på huggen stenram.

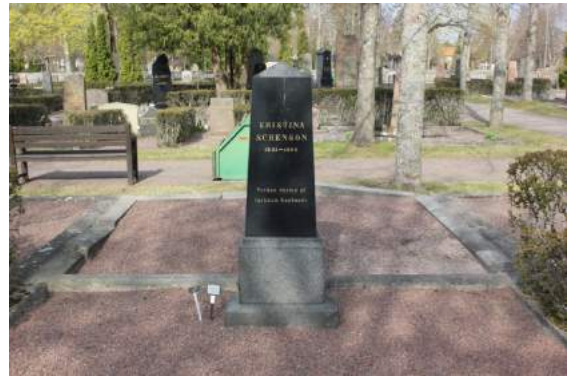
**Gravnummer: 12\***

Karaktäristik: Stående gravvård i polerad diabas med förgylld text. Gravplatsen omges av en huggen stenram.

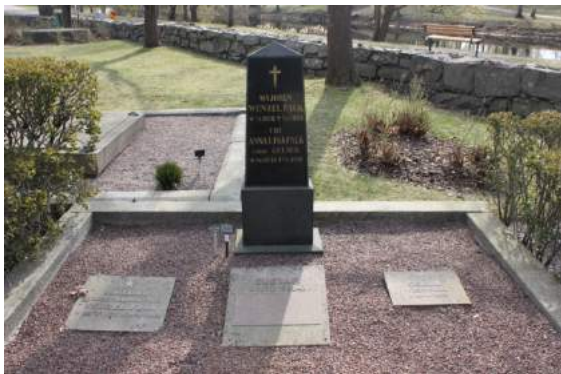
**Gravnummer: 9N\***

Karaktäristik: Mellanhög sten i diabas med förgylld text och korssymbol. Gravplatsen omges av en huggen stenram.

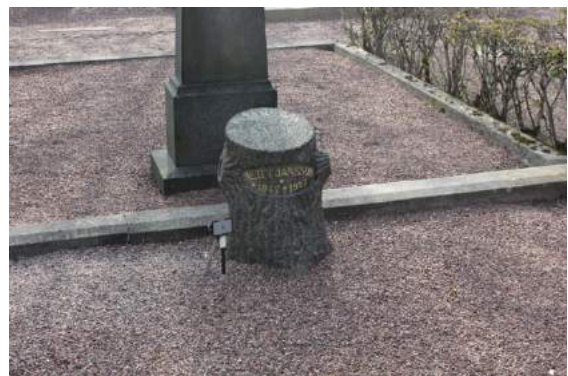
**Gravnummer: 15\***

Karaktäristik: Låg gravvård i form av en avbruten trädstam med förgylld text både på sidan och på ovasidan. Gravplatsen omges av en huggen stenram.

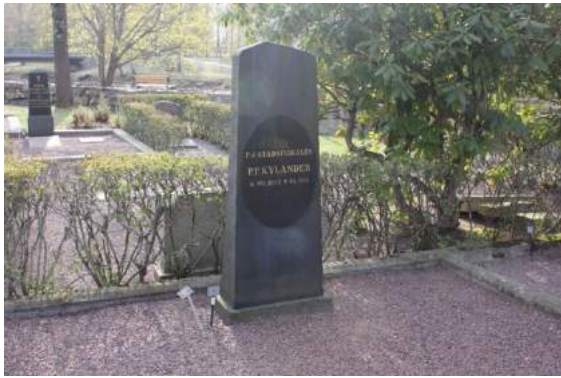
**Gravnummer: 16\***

Karaktäristik: Stående sten i diabas med en oval, polerad textspegel och förgylld text.

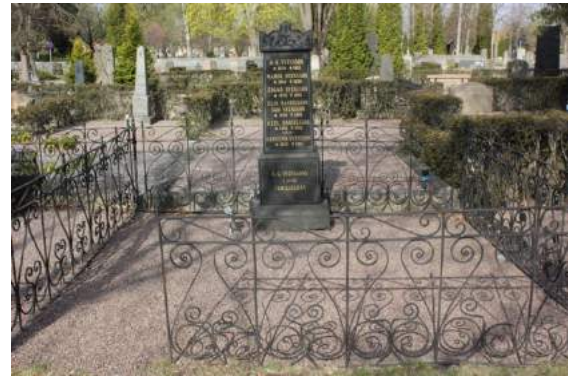
**Gravnummer: 20N/21\***

Karaktäristik: Sirligt utformat smidesstaket utan synlig grundläggning.

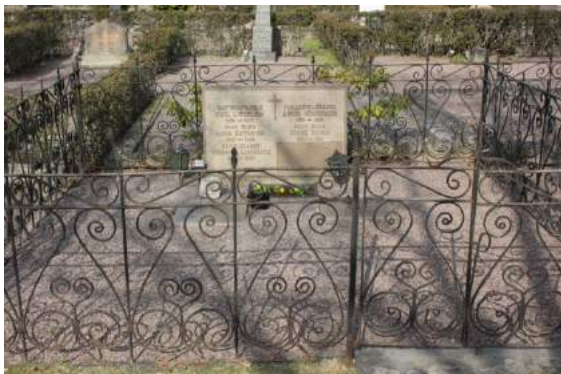
**Gravnummer: 20S**

Karaktäristik: Sirligt utformat smidesstaket utan synlig grundläggning.

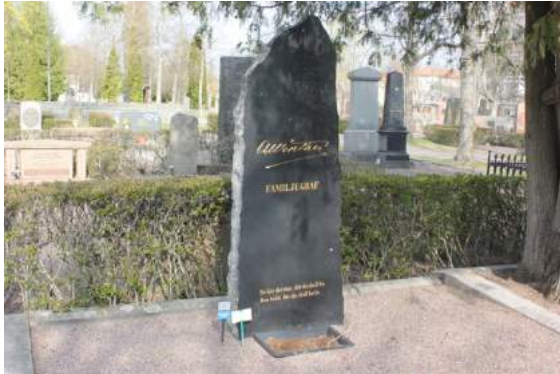
**Gravnummer: 38**

Karaktäristik: Högre bautasten i diabas  
 med förgylld tex. Gravplatsen omges av  
 en huggen stenram.

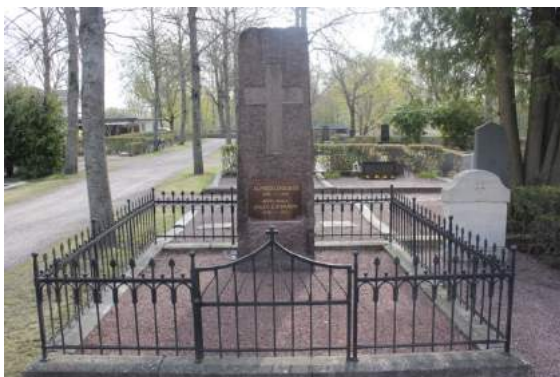
**Gravnummer: 41\***

Gravplatsen omges av ett smidesstaket på  
 huggen stenram.

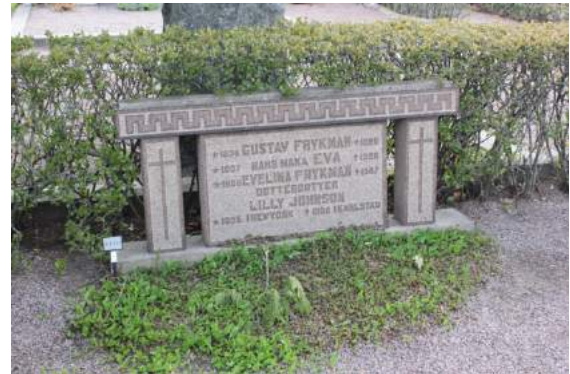
**Gravnummer: 43N-43S\***

Karaktäristik: Låg och bred gravvård i  
 granit

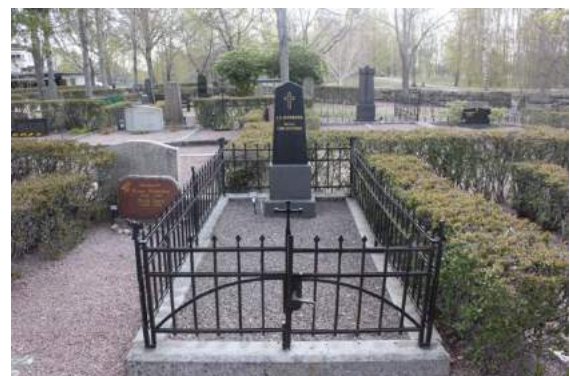
**Gravnummer: 44S\***

Gravplatsen omges av ett smidesstaket på huggen stenram.

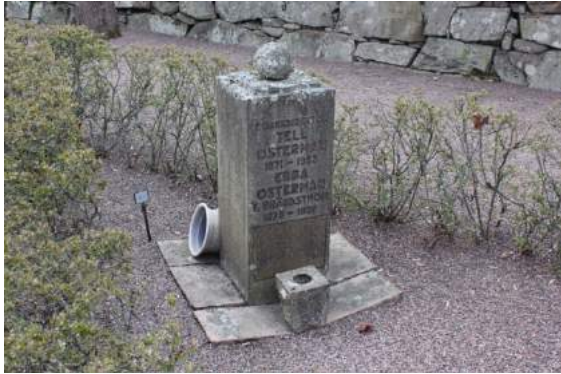
**Gravnummer: 49S**

Karaktäristik: Låg, stående gravvård i granit på en mycket liten gravplats. Gravvården är omgiven av liggande stenplattor och kröns av en stenkula. Framför står en vas/urna. Text i relief.

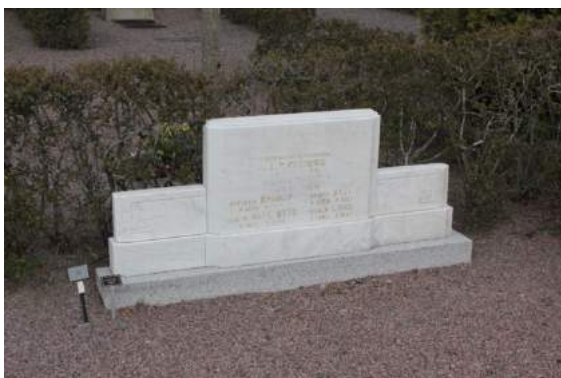
**Gravnummer: 55\***

Karaktäristik: Låg och bred gravvård i Carraramarmor med försänkt och förgylld text och symbol i form av ett strålande kors

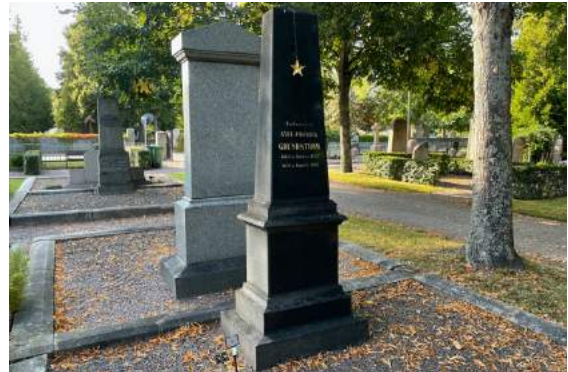
**Gravnummer: 59\***

Karaktäristik: Högre obeliskformad gravvård, i tre delar, i polerad diabas med förgylld stjärnsymbol och text. Gravplatsen omges av en huggen stenram.

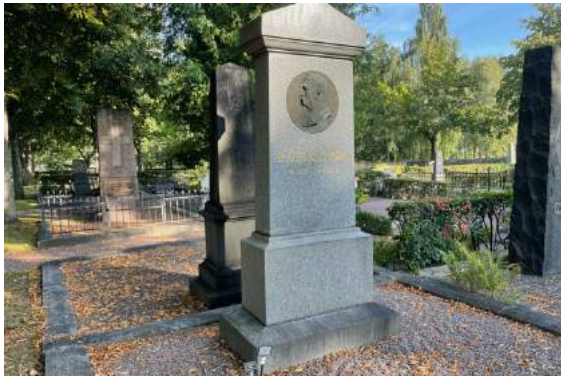
**Gravnummer: 60\***

Karaktäristik: En högrest gravvård i polerad granit med porträttrelief i brons och förgylld text. Gravplatsen omges av en huggen stenram.

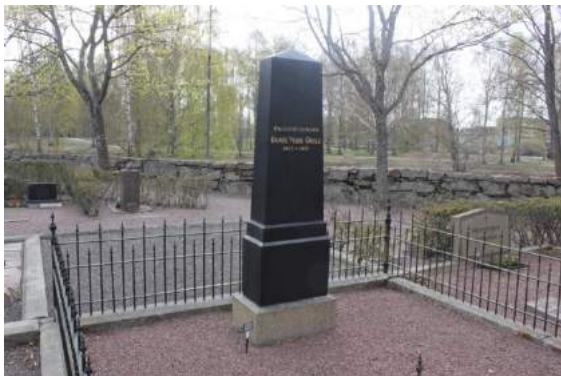
**Gravnummer: 68\***

Karaktäristik: Högrest gravvård i polerad diabas med pyramidformat avslut upptill och förgylld text. Gravplatsen omges av ett smidesstaket på huggen stenram. Staketet är tillverkat vid AB C.J. Wennbergs Mek. Verkstad i Karlstad (aktiebolag 1906)

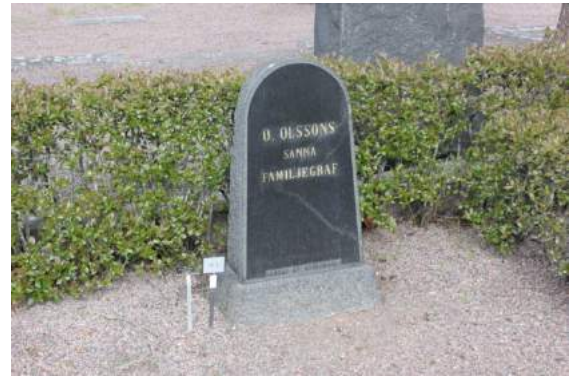
**Gravnummer: 76S\***

Karaktäristik: Låg, stående gravvård i diabas med förgylld text.

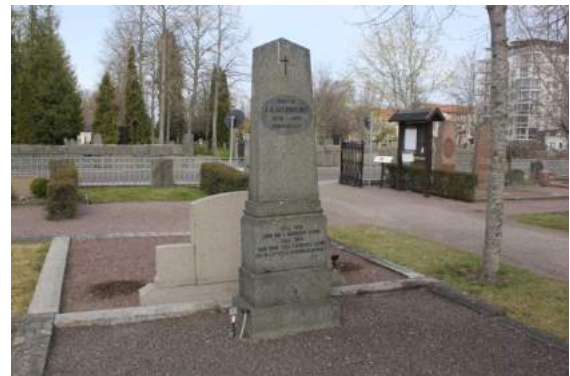
**Gravnummer: 79\***

Karaktäristik: Högrest, tredelad gravvård med bruten topp, korsymbol och oval polerad textspegel. Gravplatsen omges av en huggen stenram.

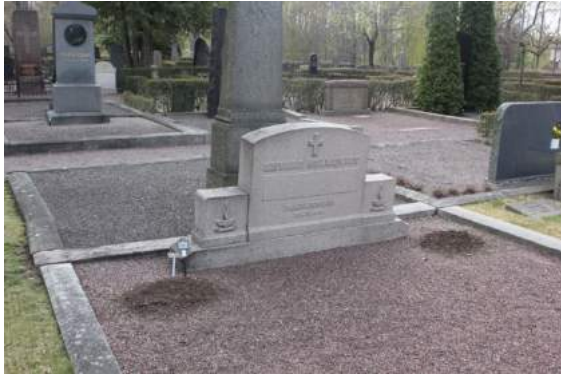
**Gravnummer: 80\***

Karaktäristik: Låg och bred gravvård i grått granit. Text och symboler i form av ett kors och två oljelampor i relief. Gravplatsen omges av en huggen stenram.

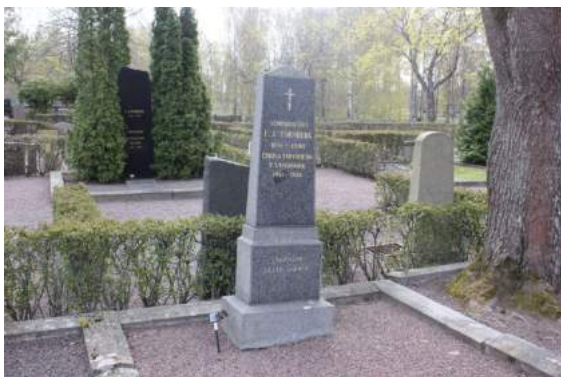
**Gravnummer: 82S\***

och korssymbol. Gravplatsen omges av en huggen stenram.

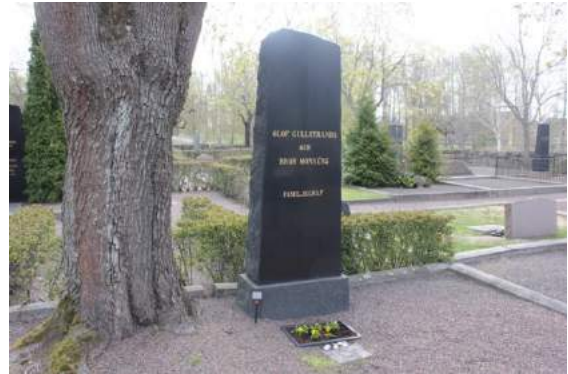
**Gravnummer: 83**

Karaktäristik: Högre bautasten i polerad diabas med förgylld text. Gravplatsen omges av en huggen stenram.

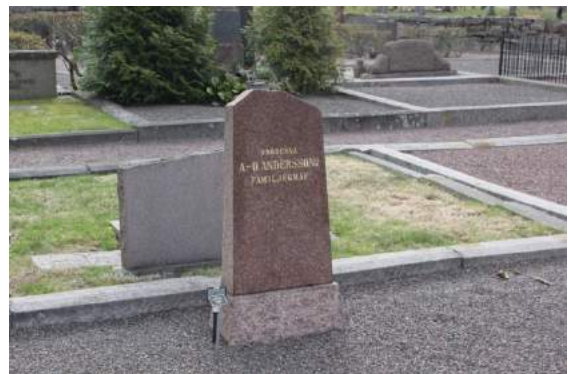
**Gravnummer: 84\***

Gravplatsen omges av en huggen stenram.

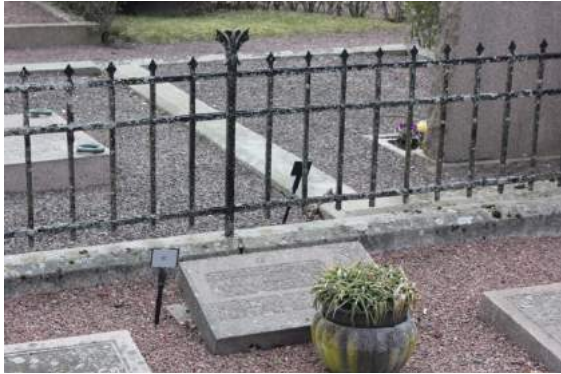
**Gravnummer: 87**

Karaktäristik: Sten 1 – Stående (nedlagd) sten i granit med dekor och text i relief. Gravplatsen omges av ett smidesstaket på huggen stenram.

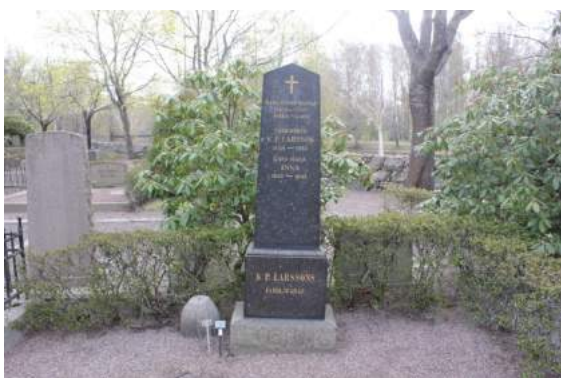
**Gravnummer: 88\***

Karaktäristik: Högröst, obeliskformad gravvård i Larvikit (labradorsten) med förgylld text och korssymbol

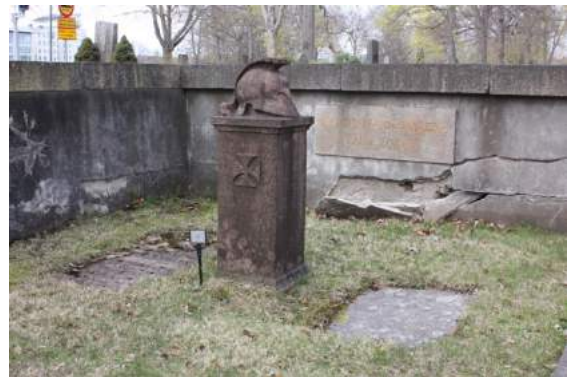
**Gravnummer: 90**

Karaktäristik: Mellanhög gravvård av okänd stensort vilken pryds av ett frimurarkors i relief och kröns av en hjälm inspirerad av antiken. Graven omfattar även en del av kyrkogårdsmuren som har putsats. På kyrkogårdsmuren sitter en inskriptionstavla. På gravplatsen finns också en delvis övervuxen liggande häll som namnger de tre personer som gravsattes här mellan 1898 och 1927. Däribland Hugo Ziegler.

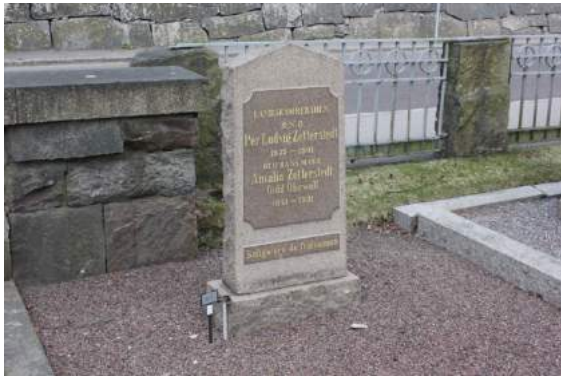
**Gravnummer: 91S\***

Karaktäristik: Låg, stående gravvård i granit med polerade textspeglar och förgylld text.

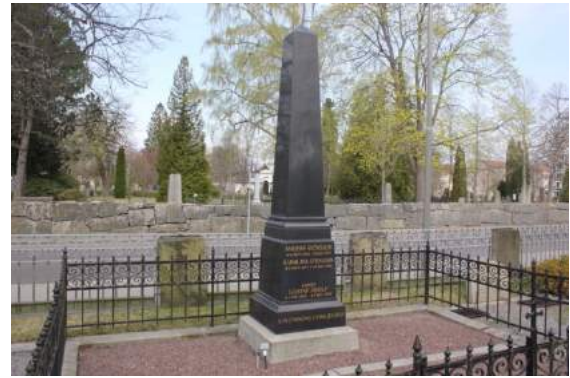
**Gravnummer: 92\***

Karaktäristik: Hög obelisk i polerad diabas med förgylld text på sockeln. Gravplatsen omges av ett smidesstaket på huggen stenram.

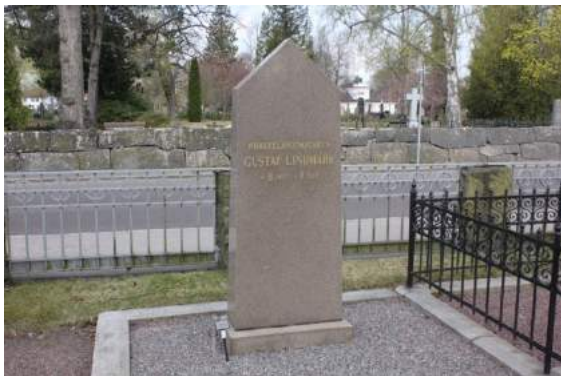
**Gravnummer: 91N\***

Karaktäristik: Hög, stående gravvård i granit med spetsig topp och förgylld text. Gravplatsen omges av huggen stenram.

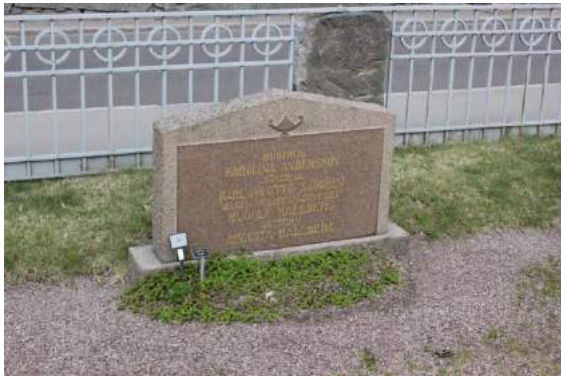
**Gravnummer: 95\***

Karaktäristik: Låg och bred gravvård i Molkomsgranit med symbol i form av en oljelampa i relief och förgylld text.

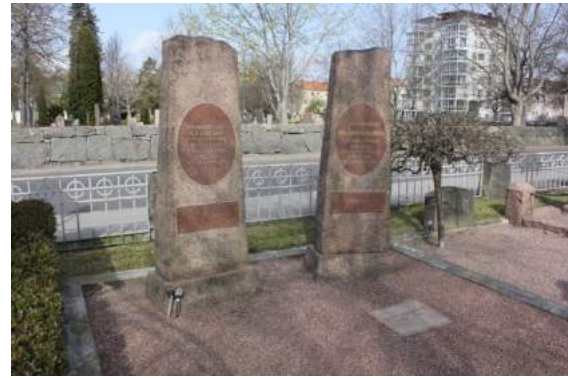
**Gravnummer: 101\***

Karaktäristik: Sten 1 och 2 – högresta bautastenar i Molkomsgranit med polerade textspeglar och förgylld text. Gravplatsen omges av en huggen stenram.

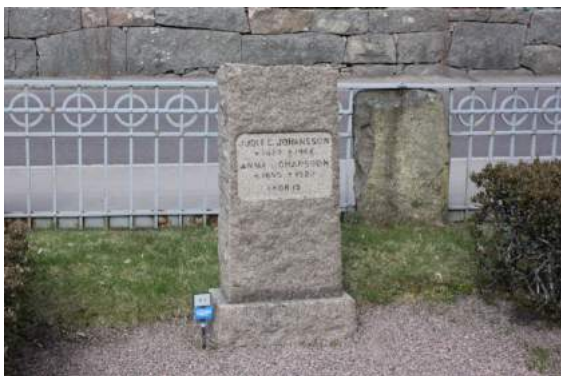
**Gravnummer: 96N\***

Karaktäristik: Mellanhög bautasten med slåthuggen textspegel och försänkt text.

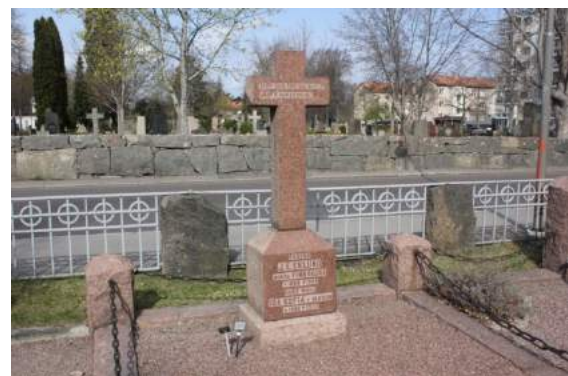
**Gravnummer: 102N\***

Karaktäristik: Stenkors och fundament i röd Molkomsgranit. Gravplatsen ramas in av

en stenram och kätting på låga råhuggna stenstolpar. Stenram och stolpar av råhuggen Molkomsgranit

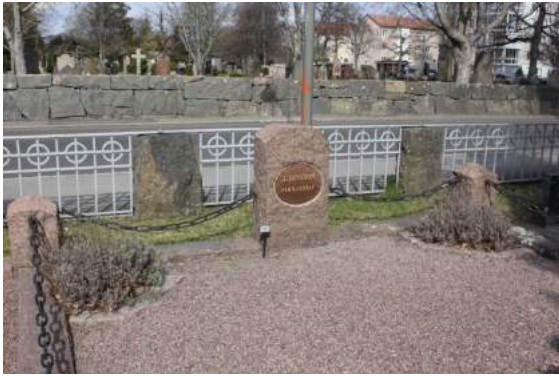
**Gravnummer: 103**

Karaktäristik: Gravvård, stolpar och ram i råhuggen, röd granit. Stolpar och gravvård är sammanbundna med smidd kätting. Gravvården har en polerad textspegel.

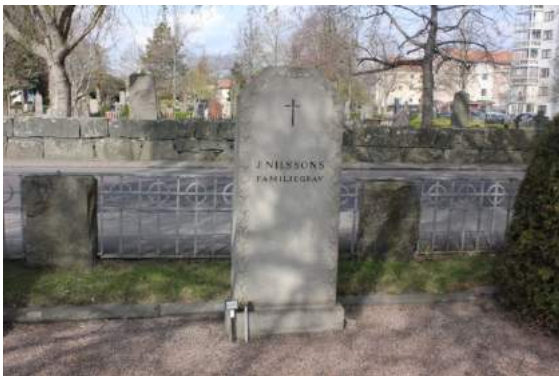
**Gravnummer: 106-107S\***

Karaktäristik: Stående gravvård i granit. Ytterkanten har en dekor i form av murgröna (står för odödlighet m.m.). Text och korssymbol i svart. Gravplatsen omges av en huggen stenram.

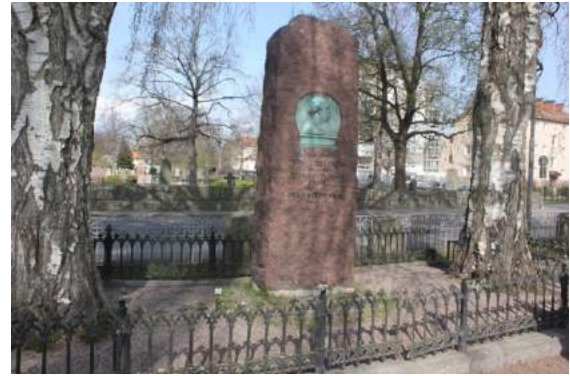
**Gravnummer: 107N-108**

Karaktäristik: Högre och imponant bautasten i röd granit. Porträttrelief i brons tillverkad av medaljgravören Erik Lindberg. Porträttet göts och monterades 1902. Gravplatsen omges av ett gjutjärnsstaket på huggen stenram.

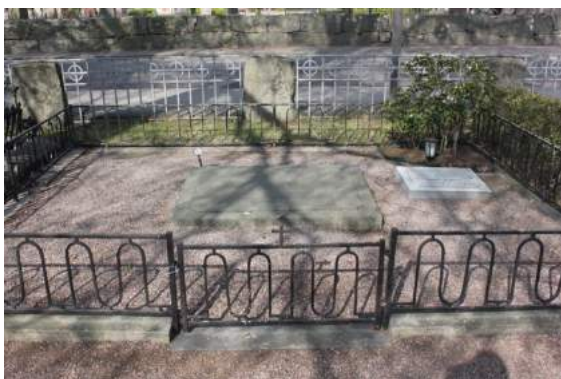
**Gravnummer: 109**

Karaktäristik: Liggande häll med försänkt text som omges av ett smidesstaket på huggen stenram.

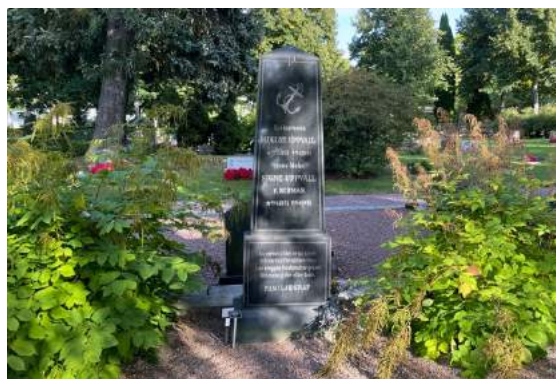
**Gravnummer: 115\***

Karaktäristik: Stående, tredelad gravvård i diabas. Gravplatsen omges av en huggen stenram. Dekor i form av ett ankare.

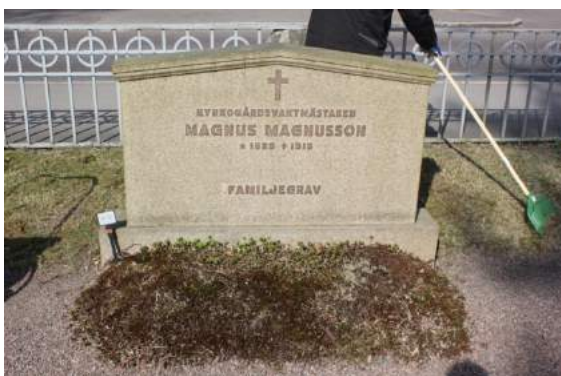
**Gravnummer: 111-112**

Karaktäristik: Mellanhög och bred gravvård i granit med korsymbol och text i relief.

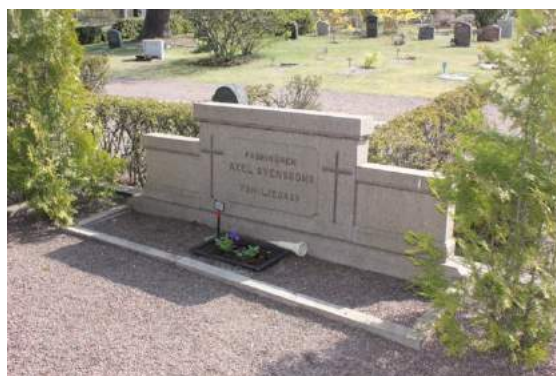
**Gravnummer: 117**

Karaktäristik: Låg och bred gravvård i granit med dekor i form av två kors i relief. Gravplatsen omges av en huggen stenram.

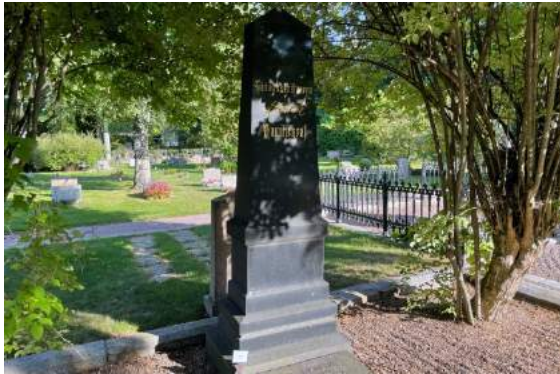
**Gravnummer: 119**

Karaktäristik: Högre gravvård i diabas med bruten topp och med förgylld text. Gravplatsen omges av en huggen stenram.

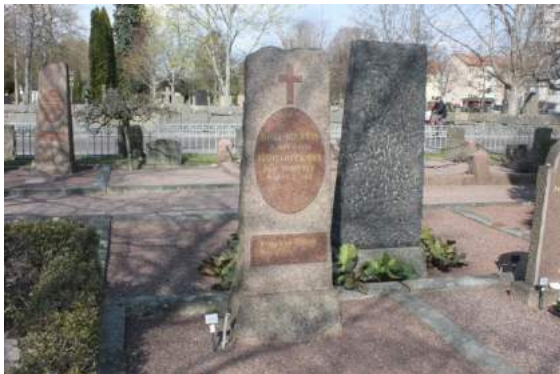
**Gravnummer: 126S\***

Karaktäristik: Högre bautasten i Molkomsgranit med två polerade textspeglar och ett kors i relief.

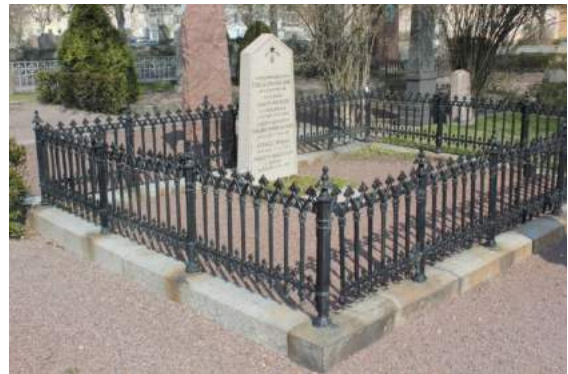
**Gravnummer: 129\***

Karaktäristik: Högre gravvård i granit med bruten topp. Symbol i form av en strålände stjärna. Staketet av äldre datum är tillverkat vid AB C.J. Wennbergs Mek. Verkstad i Karlstad (aktiebolag från 1906)

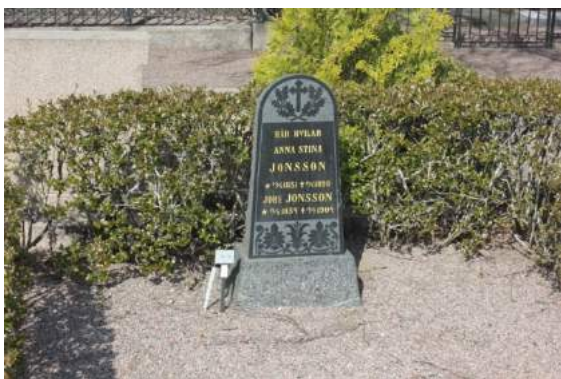
**Gravnummer: 132N\***

Karaktäristik: Låg, stående gravvård i diabas med blåstrad dekor och förgylld inskription.

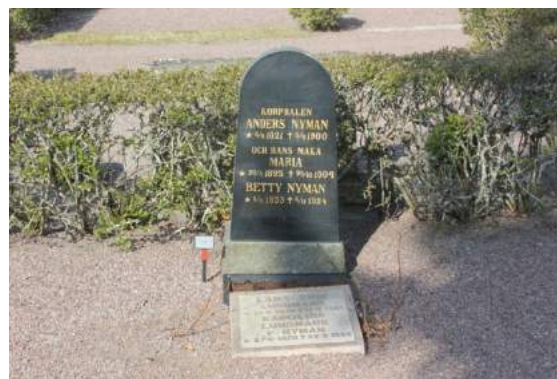
**Gravnummer: 135**

Karaktäristik: Låg, stående gravvård i diabas med förgylld text.

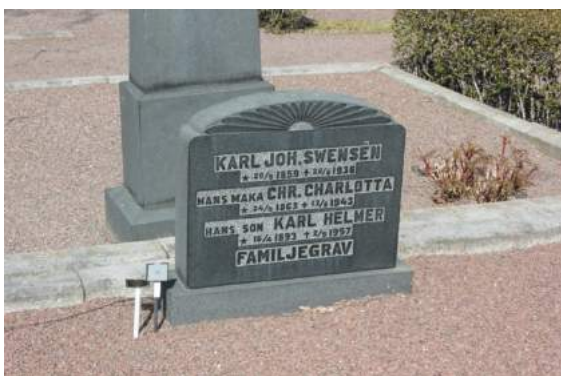
**Gravnummer: 134\***

Karaktäristik: Låg och bred gravvård.

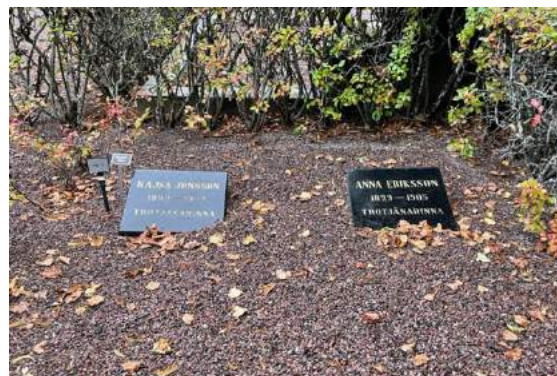
**Gravnummer: 136S\***

Karaktäristik: Två pulpetstenar i diabas med polerad ovansida med förgylld text.

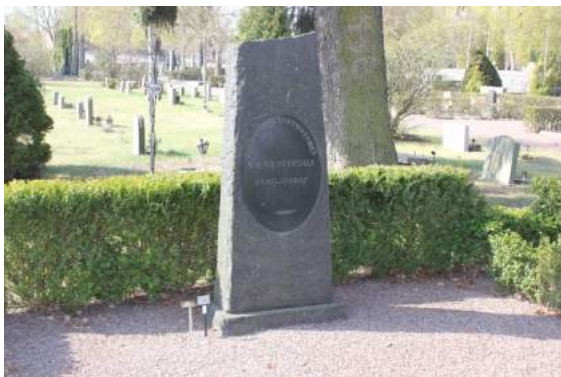
**Gravnummer: 139\***

Karaktäristik: Högre st bautasten i diabas med oval polerad textspegel.

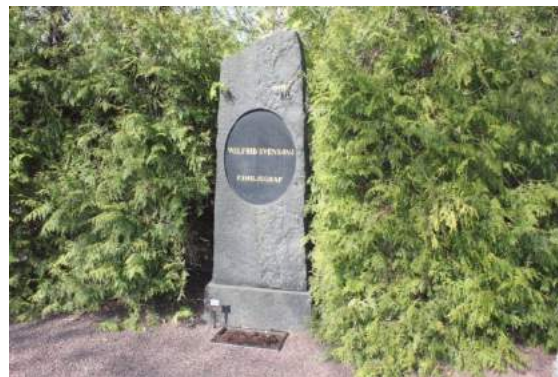
**Gravnummer: 152S-153**

Karaktäristik: Högre st bautasten med polerad textspegel och förgylld text.

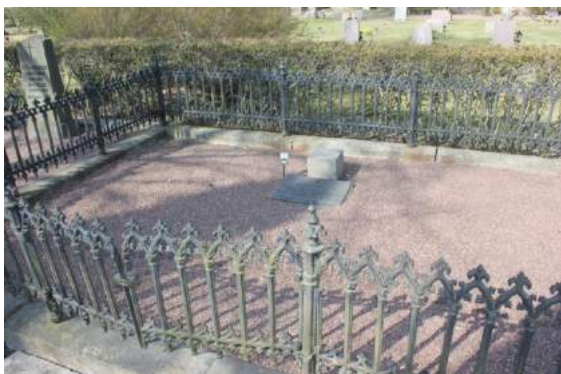
**Gravnummer: 147\***

Karaktäristik: Gravplats omgiven av ett gjutjärnsstaket på huggen stenram.

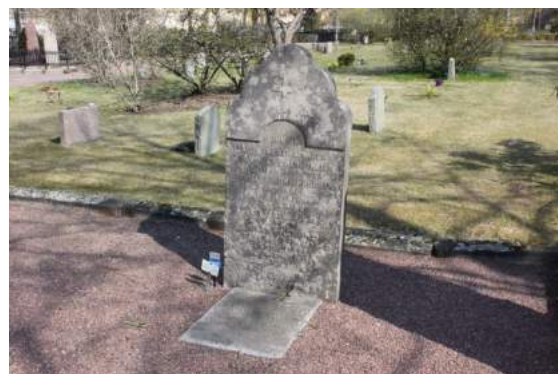
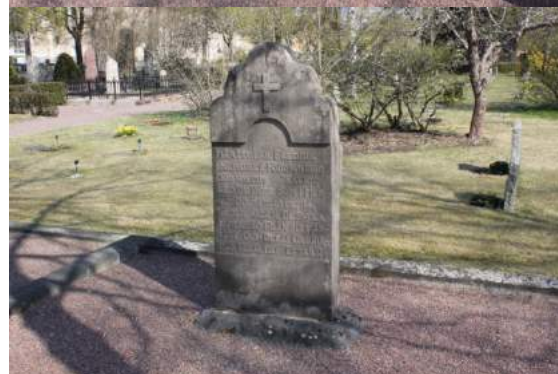
**Gravnummer: 155-156\***

Karaktäristik: Två mellanhöga gravvårdar utförda i kalksten i historiserande stil med korsymbol och text i relief. På sten 2 är texten delvis bortvittrad. På en platta på marken upprepas delar av namnen. Gravplatsen omges av en huggen stenram.

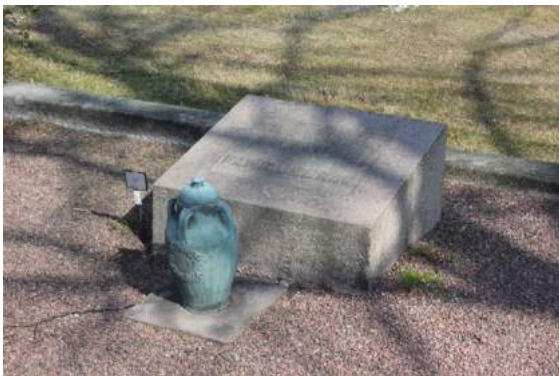
**Gravnummer: 157\***

Karaktäristik: Låg pulpetsten i granit med text i relief

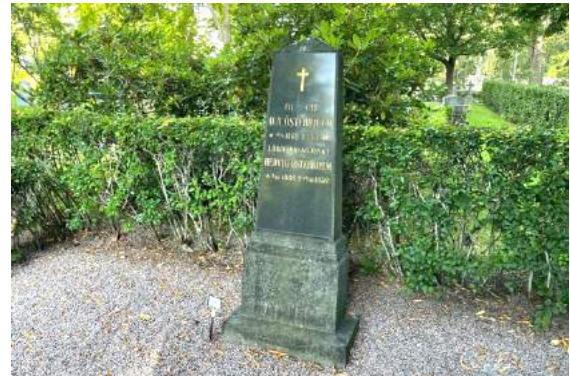
**Gravnummer: 160\***

Karaktäristik: Stående, obeliskformad gravvård i diabas med förgylld korssymbol och text.

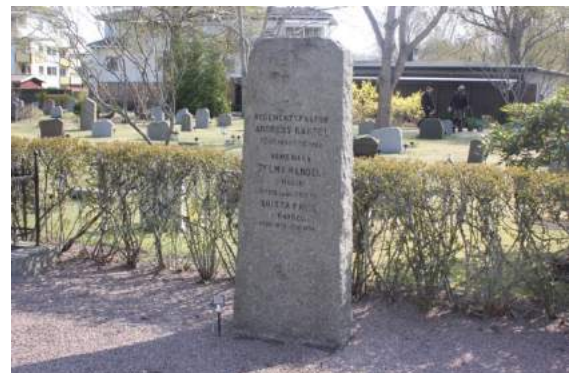
**Gravnummer: 161\***

Karaktäristik: Bautasten i Bohusgranit med svart text.

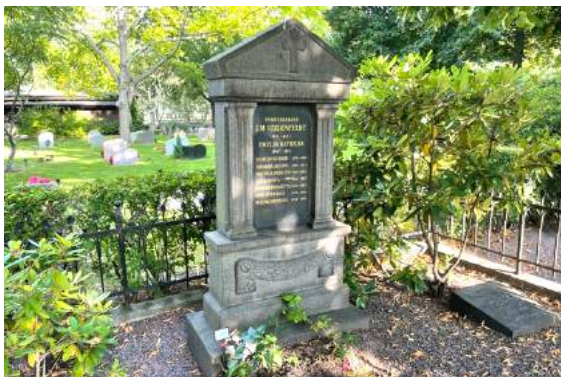
**Gravnummer: 162**

Karaktäristik: Högre gravvård i diabas med tempelgavel, huggen dekor och polerad textspegel med förgyllad text. Gravvården omges av ett smidesstaket på huggen stenram.

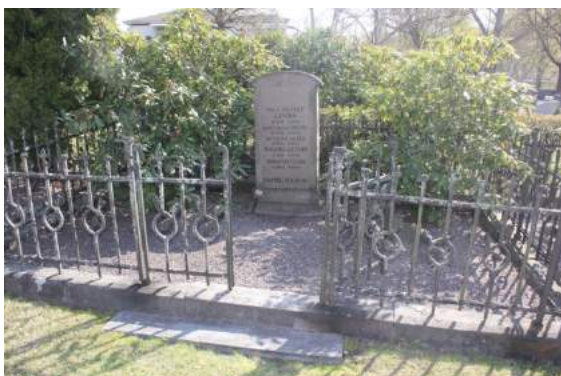
**Gravnummer: 163**

Karaktäristik: Smidesstaket på huggen stenram som omger en gravvård i form av en mellanhög sten i granit.

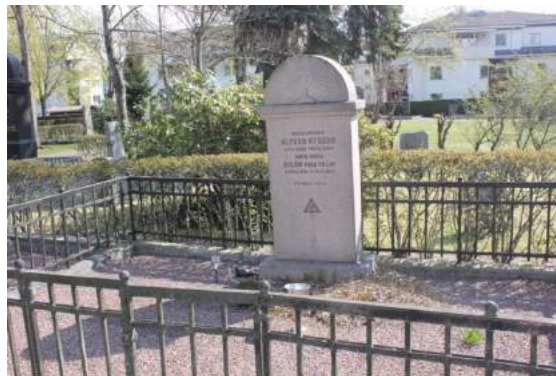
**Gravnummer: 168\***

Karaktäristik: Hög, stående gravvård i granit med text och symboler i relief. Symboler i form av ett strålande ringkors och en sol i en triangel. Gravplatsen omges av ett smidesstaket på huggen stenram.
