BEVARANDEPLAN FÖR  
ÖSTRA KYRKOÅRDEN I KARLSTAD

Bevarandeplan för Östra kyrkogården i Karlstad, 2021  
Inventering, text och foto där annat inte anges: Maud Forsberg, Mattias Libeck  
Historiskt kartmaterial från Lantmäteriet

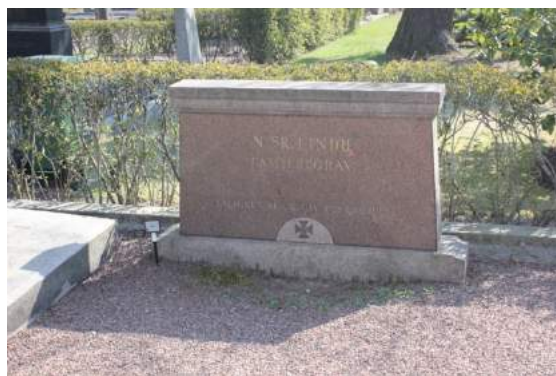
**Gravnummer: 169\***

Karaktäristik: Låg och bred gravvård typisk för mitten av 1900-talet med polerad textspegel och förgylld text. Frimurarkors. Gravplatsen omges av en huggen stenram.

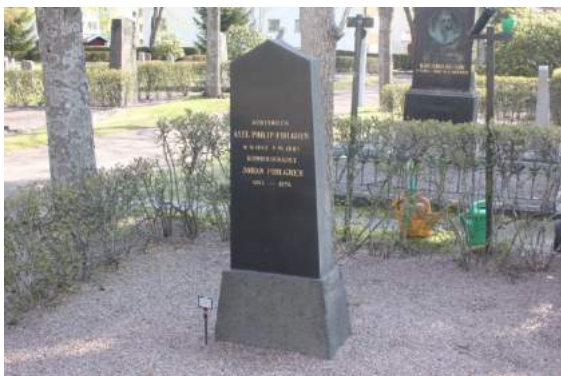
**Gravnummer: 170**

Karaktäristik: Stående gravvård i diabas med förgylld text.

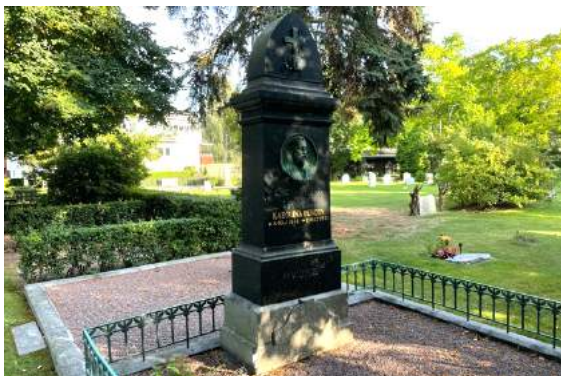
**Gravnummer: 171\***

Karaktäristik: Hög och imposant gravvård av Larvikit/labrador med infälld signerad porträttrelief i brons (föreställer bleckslagarmästaren Oskar Düring), delvis text i relief, delvis försänkt och förgylld text. Längst upp dekor i form av ett kors och ett palmsblad i relief. Gravplatsen omges av ett lågt staket i brons på huggen stenram.

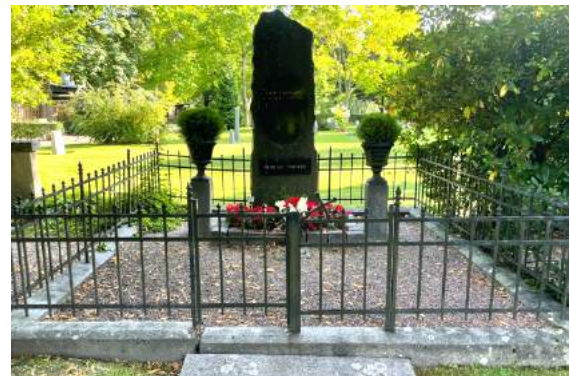
**Gravnummer: 176**

Karaktäristik: Högre bautasten i diabas med polerade textspeglar som flankeras av två gjutjärnsurnor på fundament av sten.

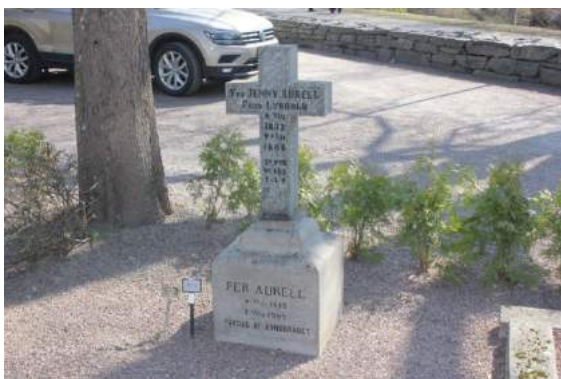
**Gravnummer: 187S\***

Karaktäristik: Litet stenkors på en huggen sockel. Olika material. Har eventuellt flyttats hit från en annan begravningsplats.

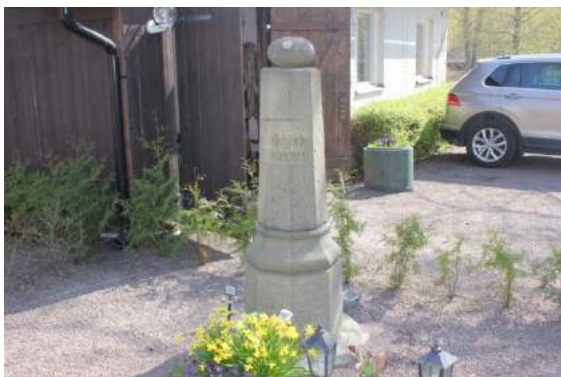
**Gravnummer: 188**

Karaktäristik: Mellanhög gravvård i form av en förkortad pelare på ett fundament, med textspegel och förgylld text. Gravvården kröns av en rund sten.

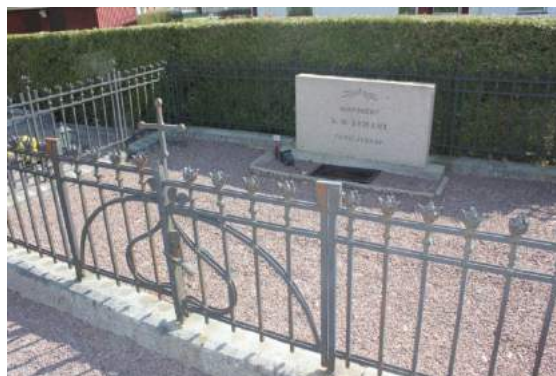
**Gravnummer: 195**

Karaktäristik: Smidesstaket på huggen stenram.

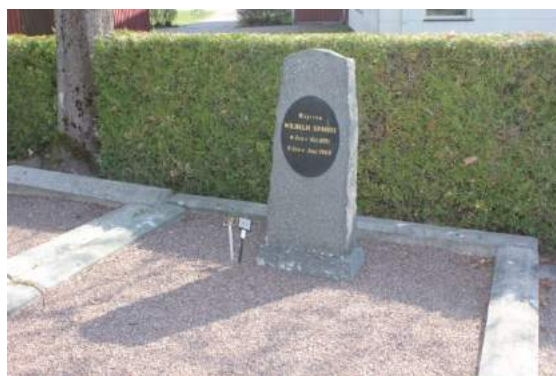
**Gravnummer: 196N\***

Karaktäristik: Mellanhög bautasten i diabas med oval, polerad textspegel med förgylld text. Gravplatsen omges av en huggen stenram.

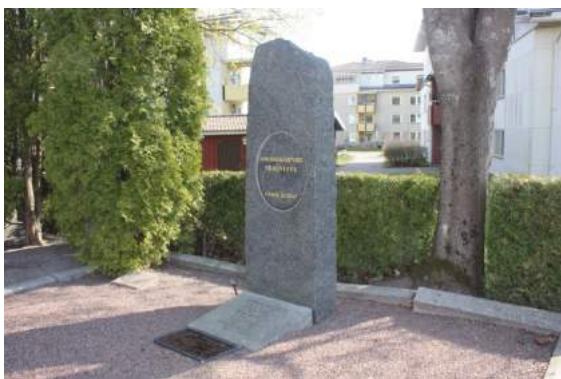
**Gravnummer: 197**

Karaktäristik: Högrast bautasten med oval textspegel med förgylld text (1919 tog kyrkorådet över graven för "ständig vård" mot en summa av 300 kr). Gravplatsen omges av en huggen stenram.

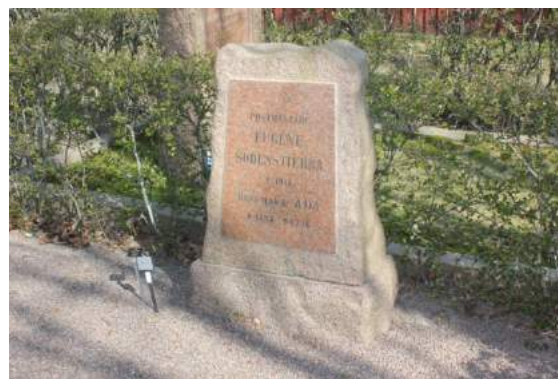
**Gravnummer: 211S\***

Karaktäristik: Låg bautasten i röd Molkomsgranit med polerad textspegel med svart text.

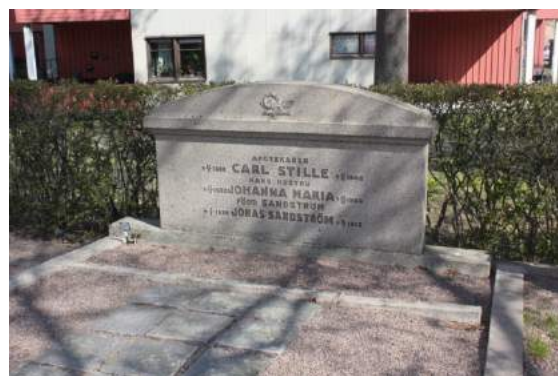
**Gravnummer: 213V\***

Tillkomstår: 1940

Karaktäristik: Mellanhög och bred gravvård i ljus granit med symbol och text i relief. Symbol i form av en ormskål vilken är en symbol för apotek. Den plattsatta gravplatsen omges av en huggen stenram.

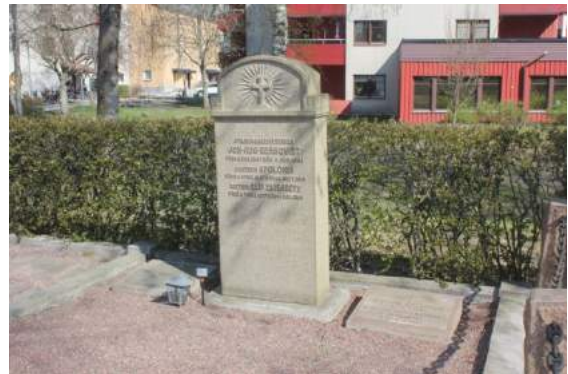
**Gravnummer: 224**

Karaktäristik: Mellanhög gravvård i granit med text och dekor i relief. Stenen kröns av ett ringkors. Gravplatsen omges av en huggen stenram.

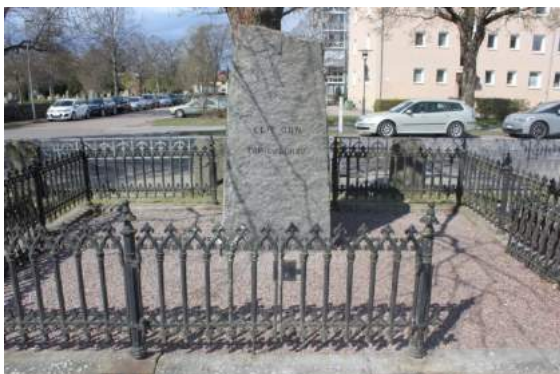
**Gravnummer: 246\***

Karaktäristik: Högre bautasten i granit omgiven av ett gjutjärnsstaket på huggen stenram.

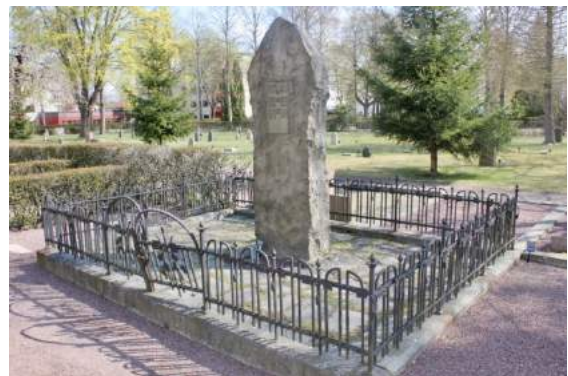
**Gravnummer: 250\***

Karaktäristik: Högre, pilformad bautasten med grandekor, textspiegel och text i relief. Gravplatsen är i sin helhet belagd med sten och omges av ett smidesstaket på huggen stenram. Staketet är tillverkat på Karl R Olsson Smidesverkstad i Karlstad.

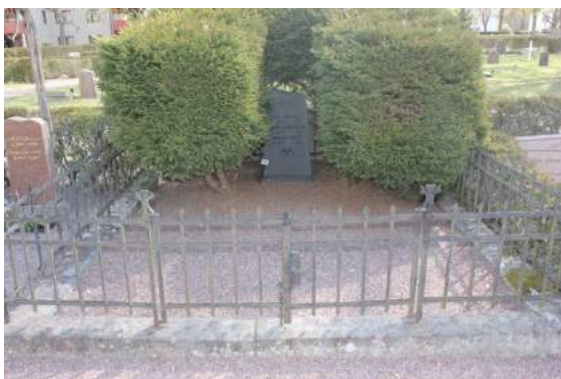
**Gravnummer: 260**

Karaktäristik: Smidesstaket på huggen stenram.

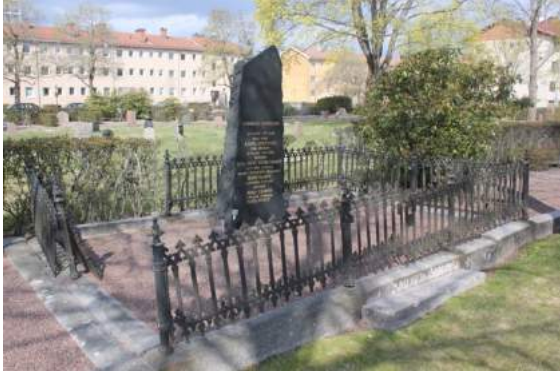
**Gravnummer: 286\***

Karaktäristik: Gjutjärnsstaket på ram av huggen sten vilket omger en högrest bautasten i diabas.

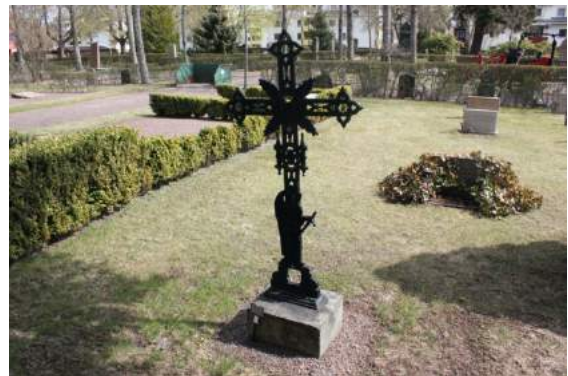
### Gravnummer: A 83

Karaktäristik: Detaljrikt gjutjärnskors på fundament av sten. Symboler i form av ängel med svärd m.m. På korsets fot kan man läsa *Carlstad*

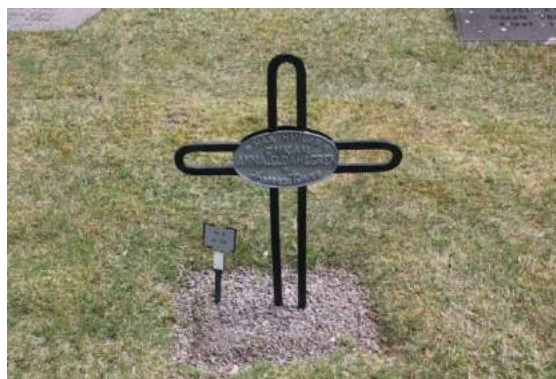
**Gravnummer: A 219**

Karaktäristik: Kors av smidesjärn med namnskytt i gjutjärn.

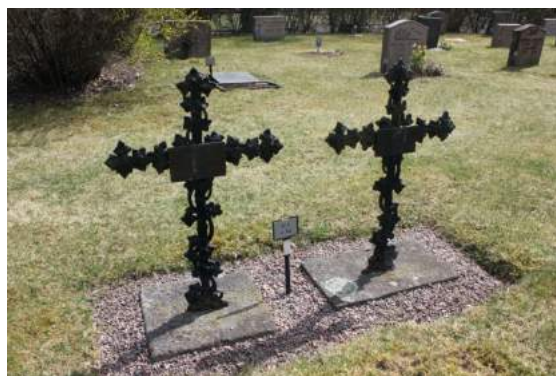
**Gravnummer: A 346**

Karaktäristik: Gjutjärnskors med plåtskytt på fundament av sten. Det ena avser en person som dog innan Östra kyrkogården var invigd

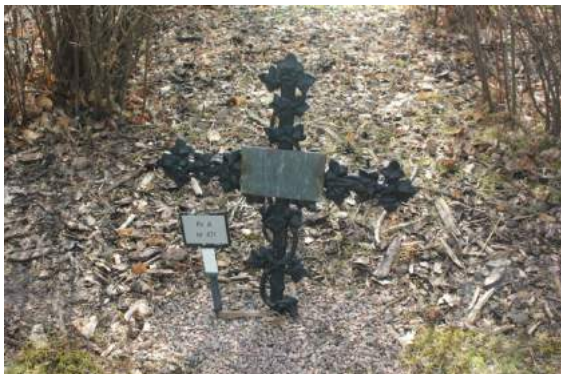
**Gravnummer: A 471**

Karaktäristik: Gjutjärnskors med plåtskylt.

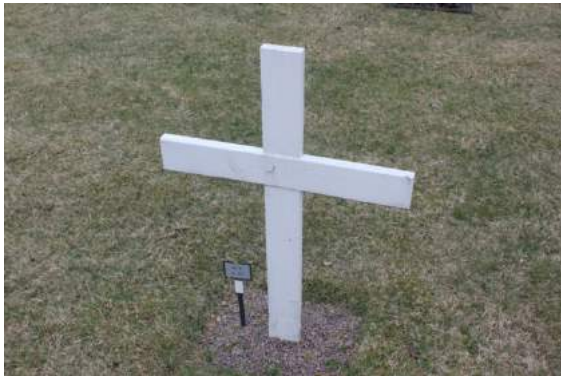
**Gravnummer: B 127**

Tillkomstår: B 127 finns inte med i förteckningen över gravsatta.

Urvalskriterium: Socialhistoria - hörde sannolikt till den tidigare allmänlinjen, material trä.

Karaktäristik: Vitmålat träkors som nyligen bytts ut.

Inskription: Farmor

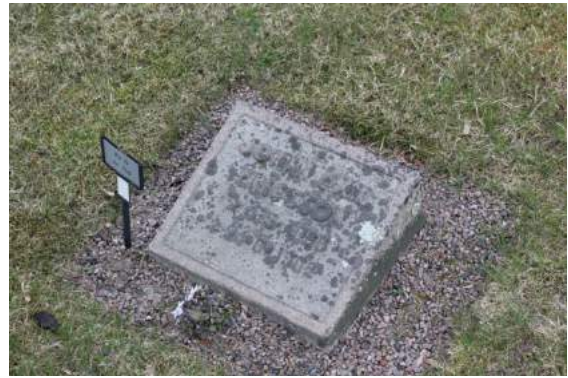
**Gravnummer: B 150**

Tillkomstår: 1902

Urvalskriterium: Socialhistoria - hörde till den tidigare allmänlinjen.

Karaktäristik: Liten pulpetsten i granit med text i relief.

Inskription: Johan Emil Ericsson \*4/5 1866 †24/6 1902

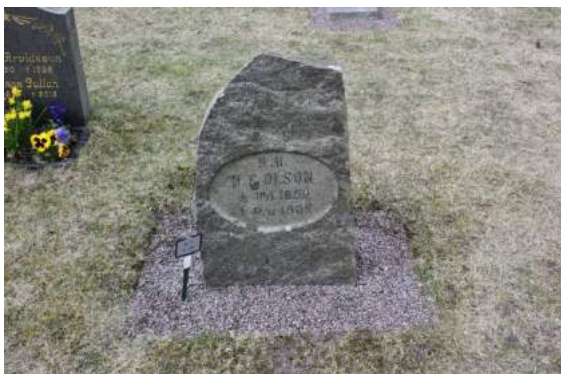
**Gravnummer: B 138**

Tillkomstår: 1902

Urvalskriterium: Socialhistoria - hörde till den tidigare allmänlinjen.

Karaktäristik: Liten, stående gravvård i granit med oval textspegel och försänkt text.

Inskription: H. H. N. E. Olson \*18/1 1850 †13/11 1902

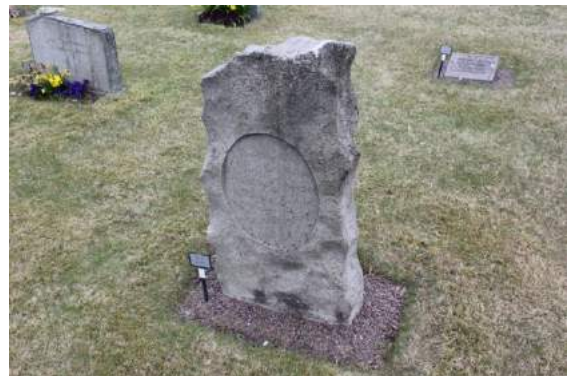
**Gravnummer: B 173**

Tillkomstår: 1901

Urvalskriterium: Socialhistoria - hörde till den tidigare allmänlinjen, titel, inskription.

Karaktäristik: Liten, stående gravvård formad som en natursten, med polerad textspegel och försänkt text.

Inskription: Guldsmeden Carl Nymanson \*7/1 1842 †27/12 1901/Haf tack för allt godt slumra ljuft. Barnen.

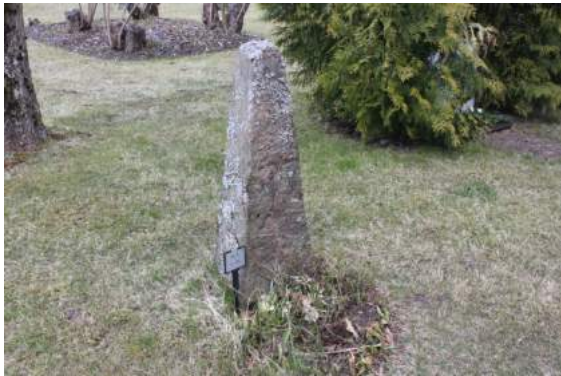
**Gravnummer: B 204**

Tillkomstår: 1902

Urvalskriterium: Socialhistoria - hörde troligen till den tidigare allmänlinjen (upplåten med gravrätt), ovanlig.

Karaktäristik: Miniobelisk i granit utan synliga inskriptioner.

Inskription: -

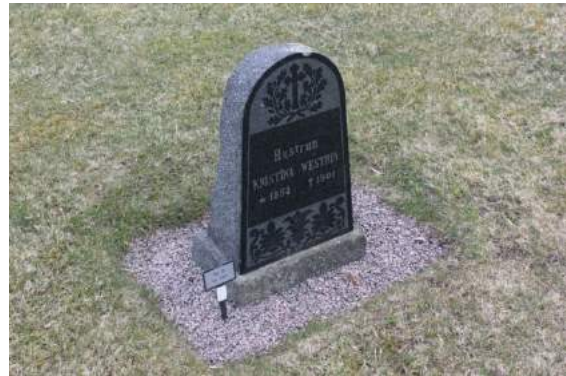
**Gravnummer: B 227**

Tillkomstår: 1901

Urvalskriterium: Socialhistoria - hörde till den tidigare allmänlinjen, tidstypisk, symbol.

Karaktäristik: Låg stående gravvård i diabas med schablondekor i form av kors och ekblad m.m.

Inskription: Hustrun Kristina Westrin \*1858 †1901

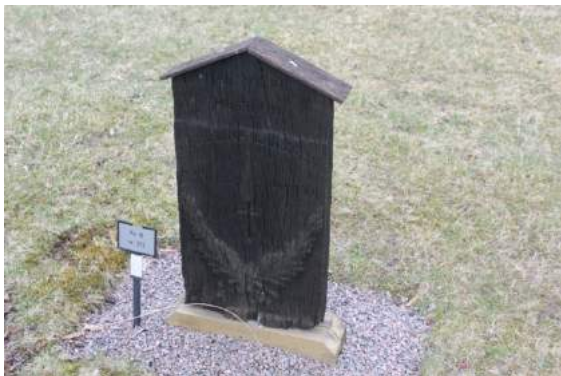
**Gravnummer: B 213**

Tillkomstår: 1901

Urvalskriterium: Socialhistoria - hörde till den tidigare allmänlinjen. Äldre gravvårdar i trä är mycket ovanligt, symboler.

Karaktäristik: Gravvård i trä med växtdekor i relief och försänkt text och korsymbol.

Inskription: Här vilar hustrun Carolina Larsson \*4/1 1834 †4/1 1901

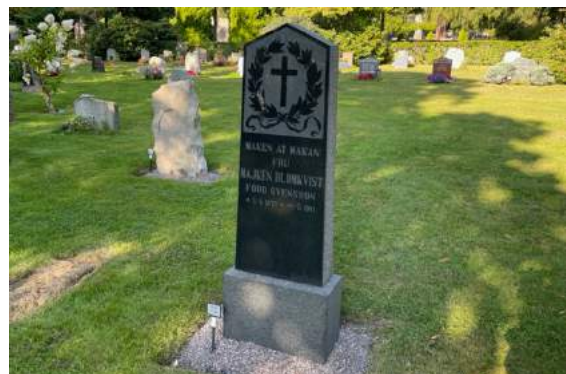
**Gravnummer: B 228**

Tillkomstår: 1901

Urvalskriterium: Socialhistoria - hörde till den tidigare allmänlinjen, inskription, symbol, tidstypisk.

Karaktäristik: Mellanhög gravvård i diabas med schablondekor i form av ett kors och en lagerkrans.

Inskription: Maken åt maken fru Majken Blomqvist född Svensson \*3/6 1879 †20/3 1901

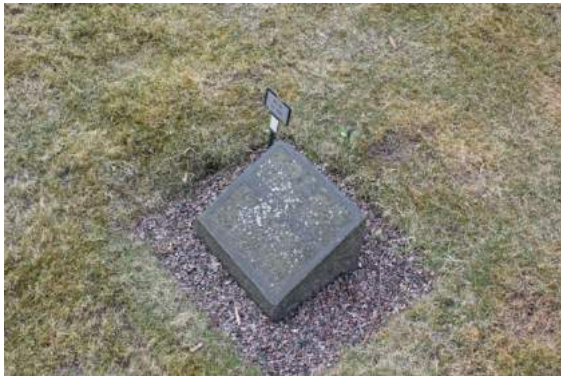
**Gravnummer: B 229**

Tillkomstår: 1901

Urvalskriterium: Socialhistoria - hörde till den tidigare allmänlinjen, tidstypisk, symbol.

Karaktäristik: Liten pulpetsten med text och stjärnsymbol i relief.

Inskription: Herbert Jonsson

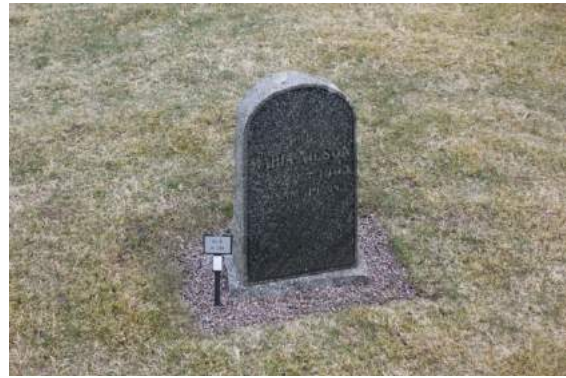
**Gravnummer: B 254**

Tillkomstår: 1903

Urvalskriterium: Socialhistoria - hörde till den tidigare allmänlinjen, bibelhänvisning, tidstypisk.

Karaktäristik: Liten, stående gravvård med polerad framsida och försänkt text.

Inskription: Fru Maria Nilsson \*1829 †1903/2  
Sam. 14:14

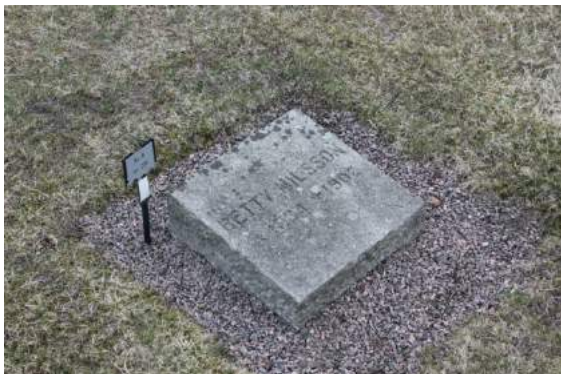
**Gravnummer: B 239**

Tillkomstår: 1902

Urvalskriterium: Socialhistoria - hörde till den tidigare allmänlinjen.

Karaktäristik: Liten pulpetsten med försänkt text.

Inskription: Betty Nilsson \*1834 †1902

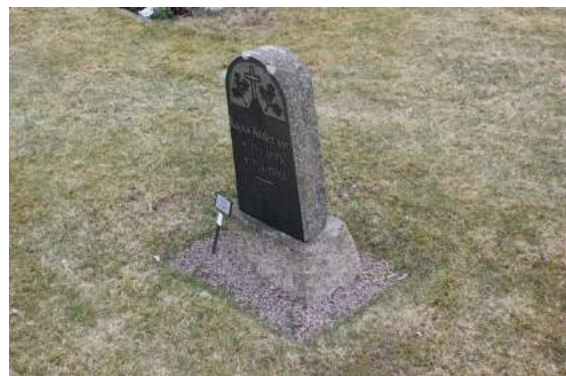
**Gravnummer: B 265**

Tillkomstår: 1903

Urvalskriterium: Socialhistoria - hörde till den tidigare allmänlinjen.

Karaktäristik: Liten, stående gravvård med schablondekor i form av kors och eklöv.

Inskription: Kajsa Andersson \*13/9 1825  
†24/3 1903
