FÖRSLAG TILL BEVARANDEPLAN FÖR REDVÄGS KYRKOGRÄDAR

'LIAREDS' KYRKOGRÄD

BYGGNADSHISTORISK RAPPORT 2007:43

Lisa Molander

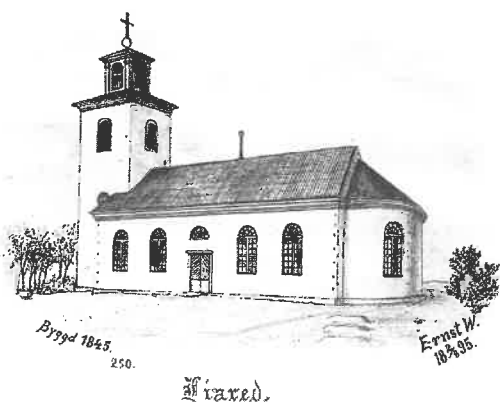
Liareds kyrka avtecknad år 1895 av Ernst Wennerblad.

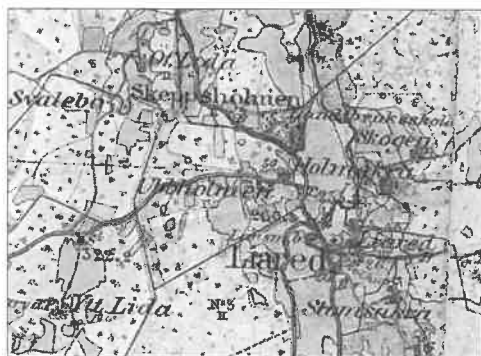
Häradskartan från 1890-talet. Bakspegeln, VGM.

Kyrkogården är sannolikt utvidgad i två etapper. Den första utvidgningen, mot väster, kan ha tillkommit efter 1842. På häradskartan från ca 1890 har kyrkogården denna utbredning. Kyrkogårdens utvidgning mot norr utfördes sannolikt omkring sekelskiftet 1900.

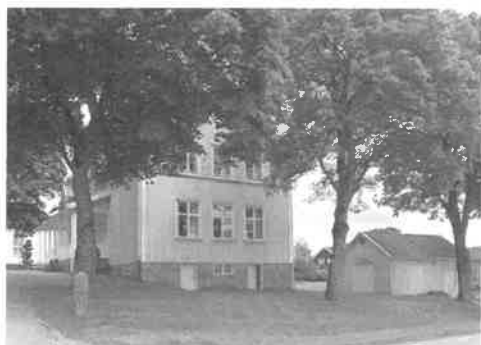
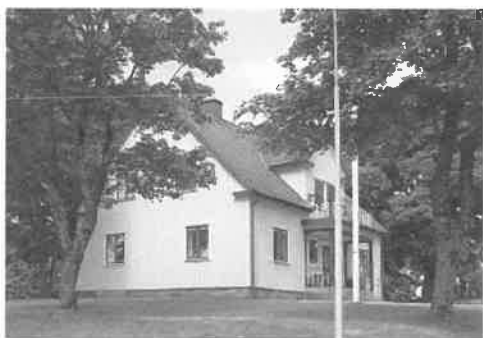
De båda skolbyggnaderna belägna söder om kyrkogården. Övan: Skolbyggnaden i öster som idag tjänar som församlingshem. Nedan: Skolbyggnaden i väster som sedermera byggts om till bostad.

Av skolbyggnaderna är den äldre östra byggnaden uppförd under sent 1800-tal och har en välbehållen exteriör med gul panel. Byggnaden används idag som församlingshem. Bakom detta står en välbevarad dasslänga. Den västra skolbyggnaden är uppförd under 1900-talets förra hälft och har även inrymt lärarbostad. Byggnaden har gulmålad träpanel och har genomgått ett antal ombyggnader.

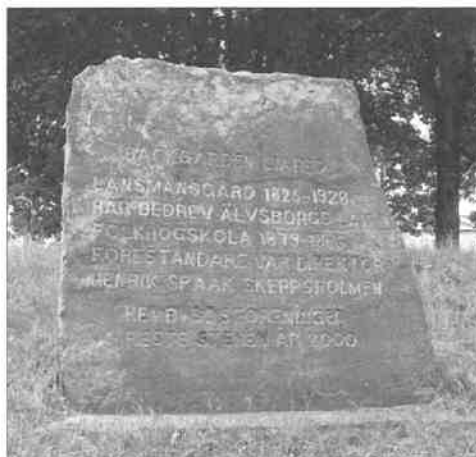
Ovan: Minnessten för folkhögskolan som drevs i Liared under 1800-talet. Nedan: Vy över kyrkogården från kyrkbyn i nordväst.

Backgården som tidigare var länsmansboställe, har en manbyggnad som sannolikt är uppförd under 1800-talets senare hälft. Fasaden har gul träpanel samt veranda med balkong och bred frontespis med tempelgavel. Under sent 1800-tal bedrevs här en folkhögskola, vilket en minnessten invid vägen förtäljer: *Backgården Liared Länsmansgård 1825-1928 Här bedrev Älvsborgs län folkhögskola 1879-1886 Föreståndare var direktör Henrik Spaak Skeppsholmen Hembygdsföreningen reste stenen år 2000.*

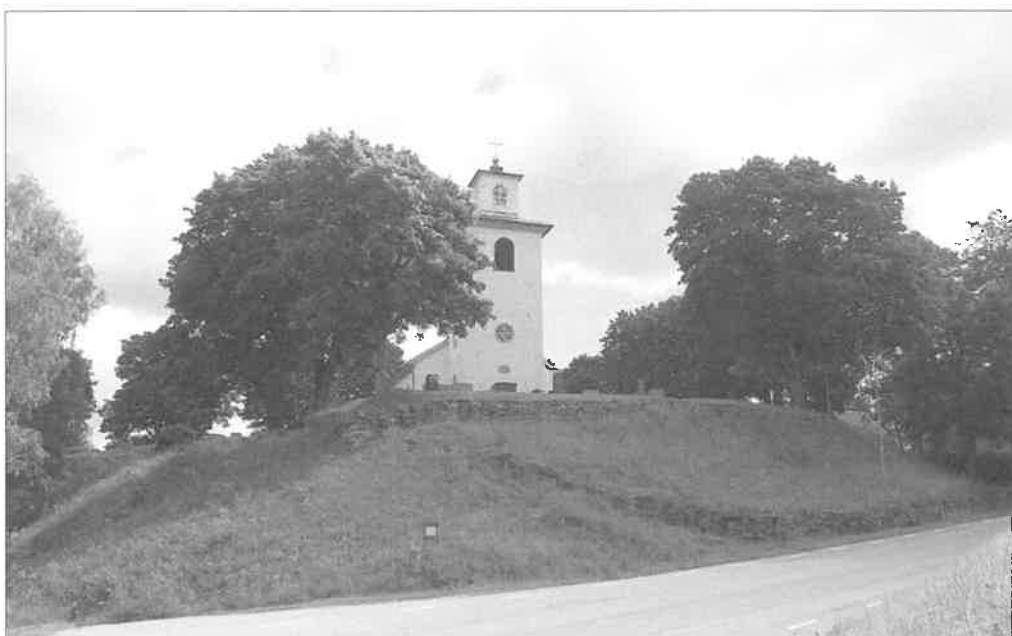
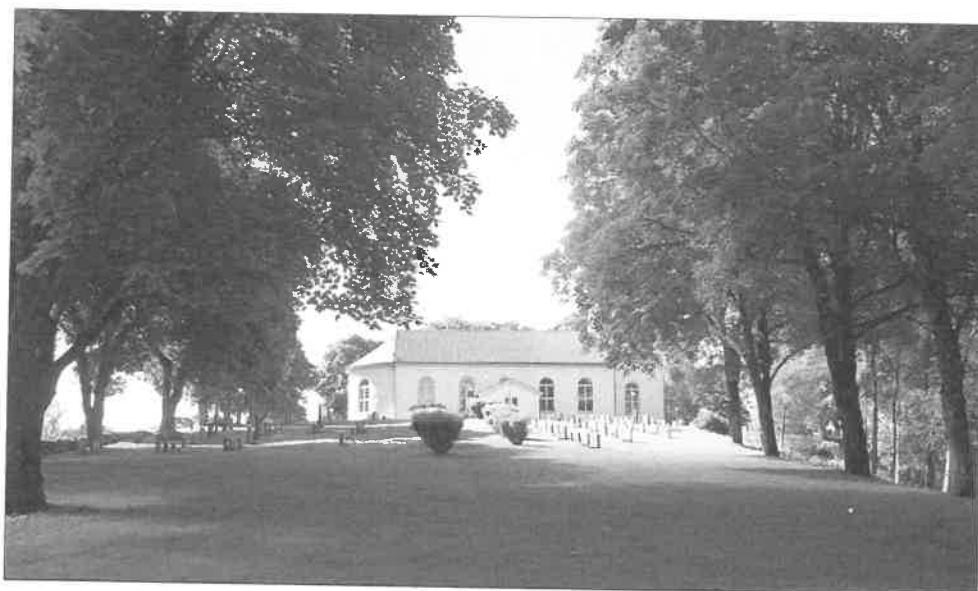
Vy över kyrkan och norra delen av kyrkogården från utvidgningen i norr. Nedan: Grind och grindstolpar i kyrkogårdens huvudentré mot söder. Nederst: Kyrkan sedd från väster.

Kyrkogården har en entré mot söder mot vilken den södra grusgången sänker sig till den omgivande markens nivå. Entrén är försedd med en svartmålad, nygotisk smidd pargrind, fäst i järnstolpar som i sin tur fästs i firsidiga granitstolpar i höjd med stödmuren.

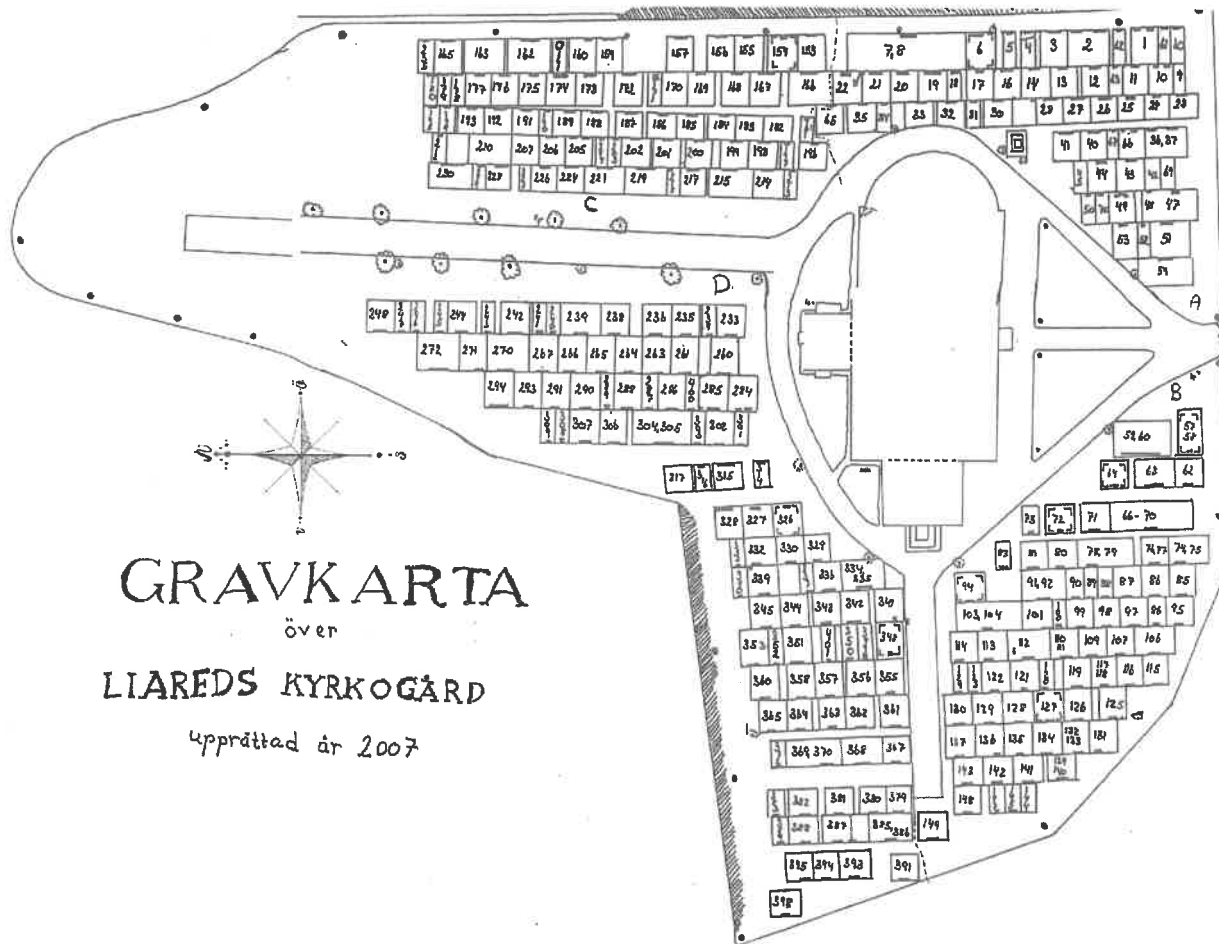
Gravkarta över Liareds kyrkogård, 2007. Redvägs pastorats arkiv. Nedan: Gravvård med nygotisk fialform från 1881 på gravplats B 119. Gravvården har titeln hemmansägare och gårdsnamnet Öfregården.

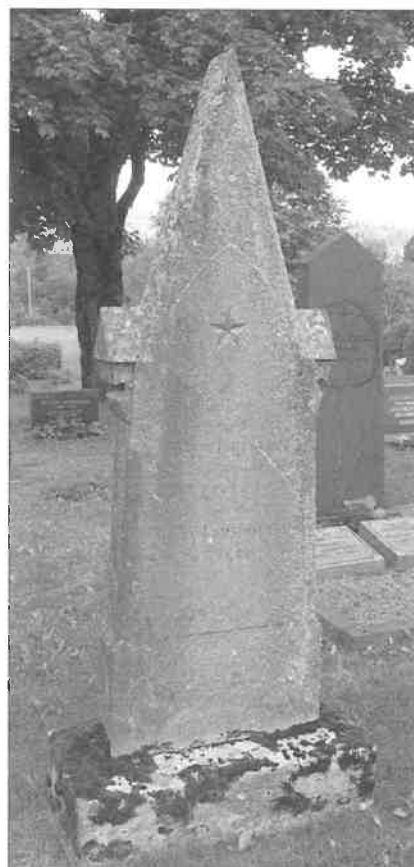
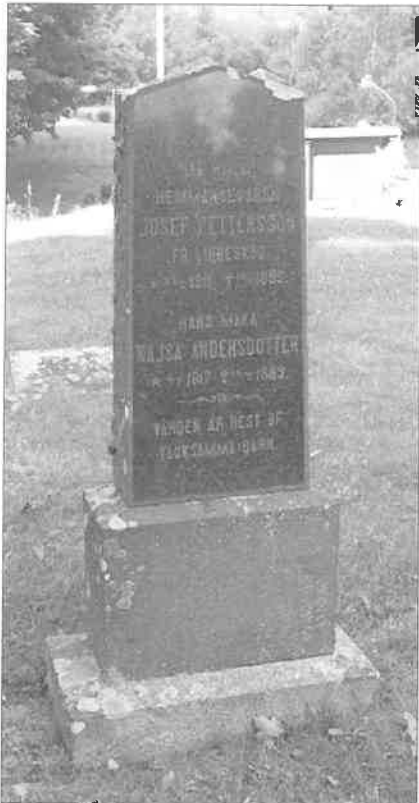
Ovan: Låg bred gravvård på gravplats A 51 daterad 1949 och med titeln hemmansägare.

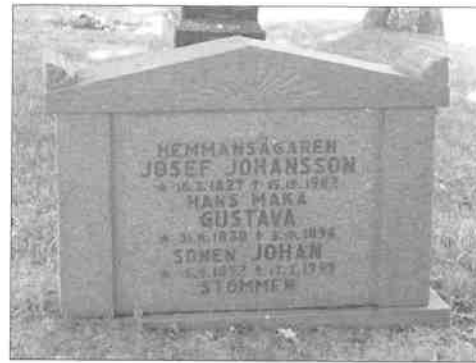
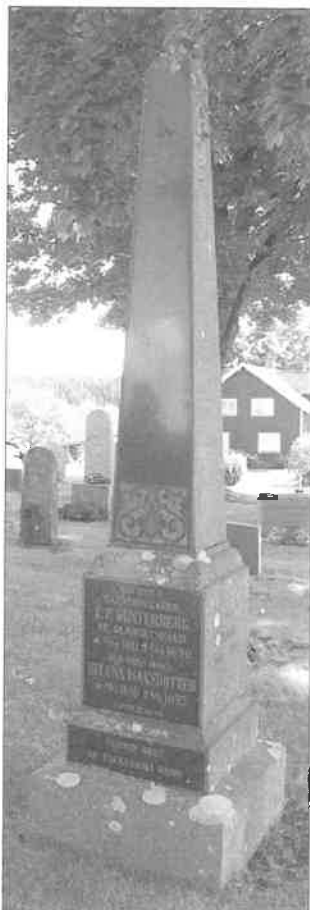
Ovan: Stilserad obelisk på hög sockel från 1893 på gravplats B 96 och med titeln hemmansägare. Nedan: Hög obelisk dateras 1890 på gravplats A 47 med titeln lantbrukare.

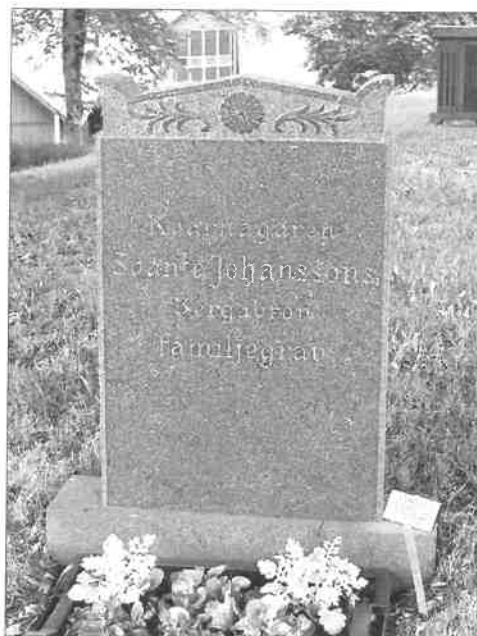
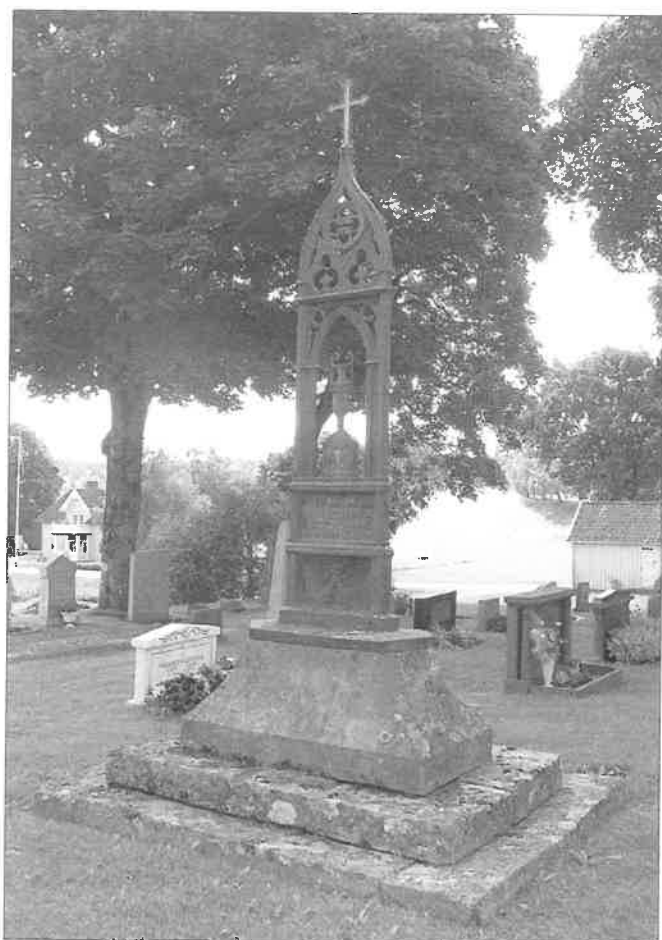
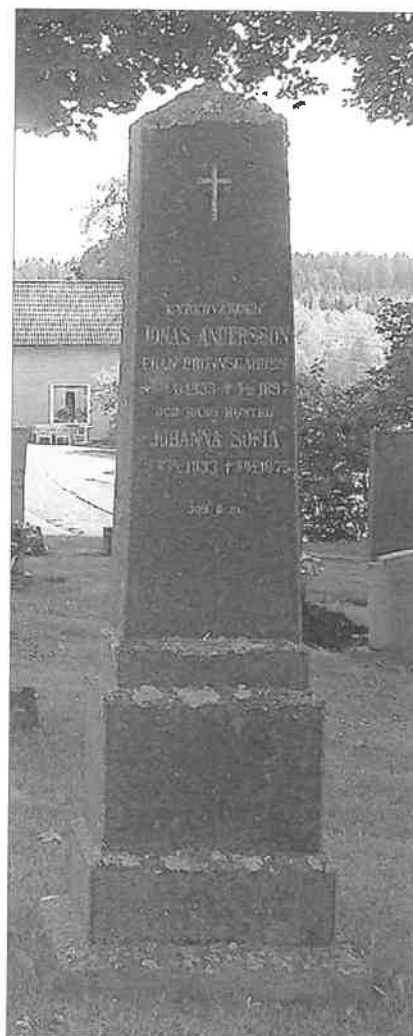
Ovan: Gravvård B 62 från mitten av 1900-talet med titeln kvarnägare och gårdsnamnet Bergabron. Nedan till vänster: Gravvård A 68 från 1859 i gjutjärn på kalkstenssockel med titeln dräng. Nedan: Stiliserad obelisk från 1875 på gravplats A 43 med titeln kyrkvård.

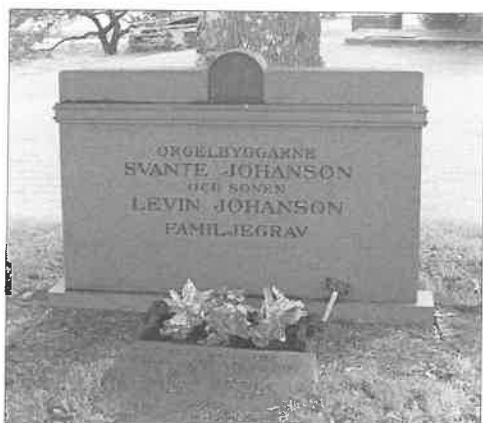
Ovan: Gravvård A 7-8 med titeln orgelbyggare. Till höger: Påkostad gravvård med liten obelisk från 1914 omgärdad av stenram och grusbädd grusbädd och titeln predikant på gravplats C 154.

Titeln predikant minner om den frikyrkliga verksamheten i socknen. Titeln återfinns på en mycket påkostad gravvård på gravplats C 154 med fint huggen stenram med grusbädd

och inskriptionen *Predikanten K G Björk 1848-1914 Hanna 1863-1934 Uppb 3:12* på en smal hög obelisk i svart bergart.

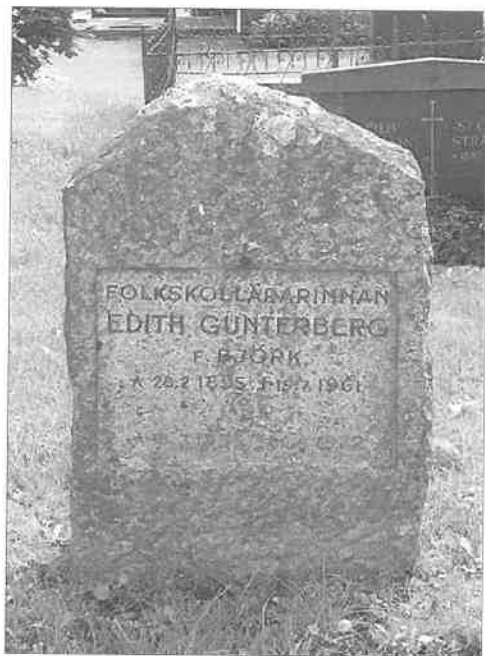
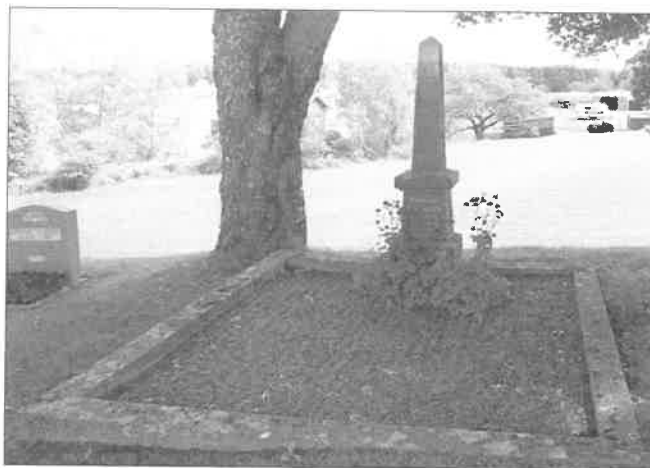
Ovan: Gravvård A 31 med titeln folkskollärare. Till höger: Monumental gravvård med stiliserad obelisk omgärdad av smitt järnstaket på stenram med grusbädd på gravplats A 6. Gravvården är daterad 1900 och har titeln direktör.

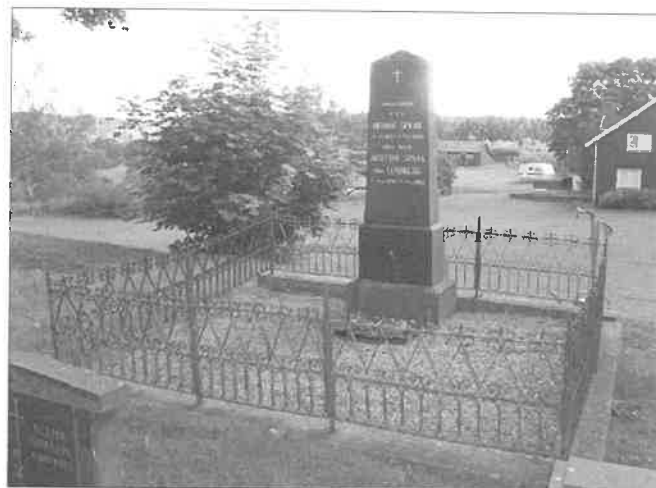
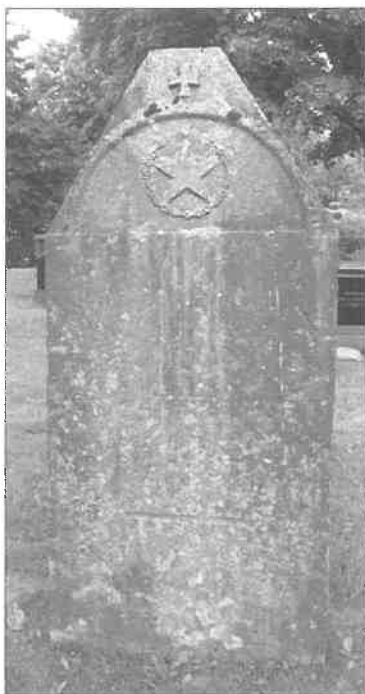
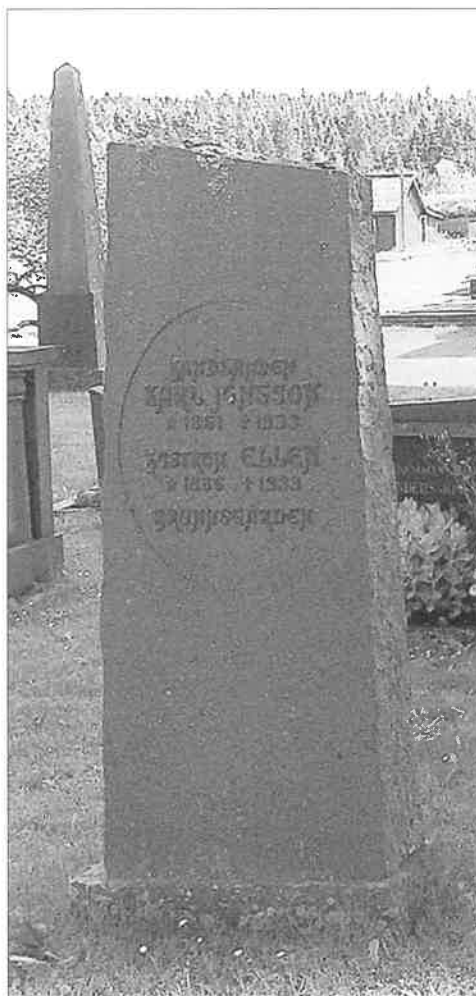
Ovan: Gravvård B 90 i kalksten från 1923 med titeln handlande. Till höger: Gravvård A 44 med samma titel. Nederst: Kraftigt kors i granit från 1922 på gravplats C 171.

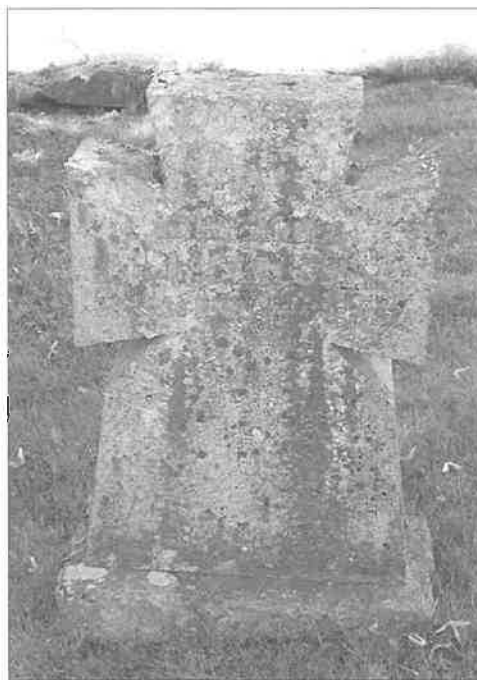
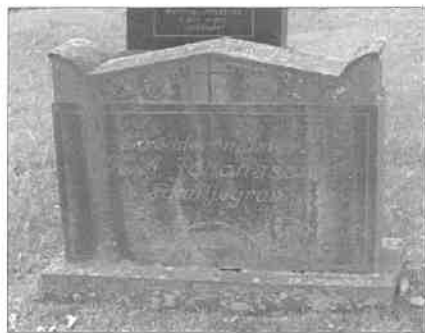
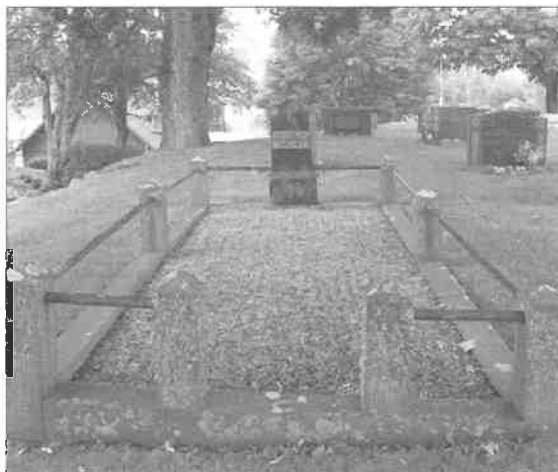
Ovan: Gravvård B 109 med titeln *skräddaremästare*. Till höger: Påkostad gravvård med stensollare med järnrör och grusbädd på gravplats B 57-6 med titeln *häradsskattmästare*. Nedan: Gravvård C 153 med titeln *kommunalordförande*. Därunder: Gravvård B 83 med titeln *kronolänsmän*.

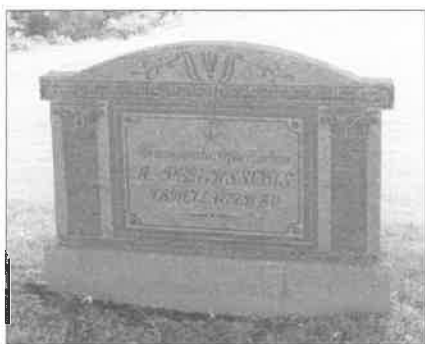
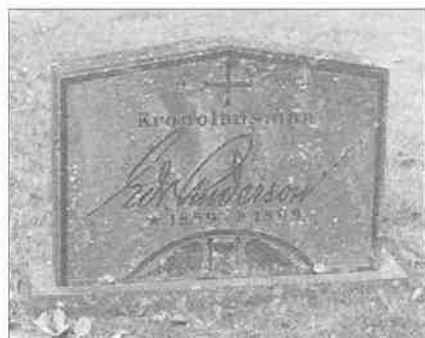
Nedan: Två gravvårdar med titeln *korpral*. Nedan: Gravvård C 159. Nedan till höger: C 224.

Militärväsendet är representerat titeln korpral på tre gravvårdar, samtliga tillkomna under 1900-talets första decennier, på gravplatserna C 224, C 159 och D 355.

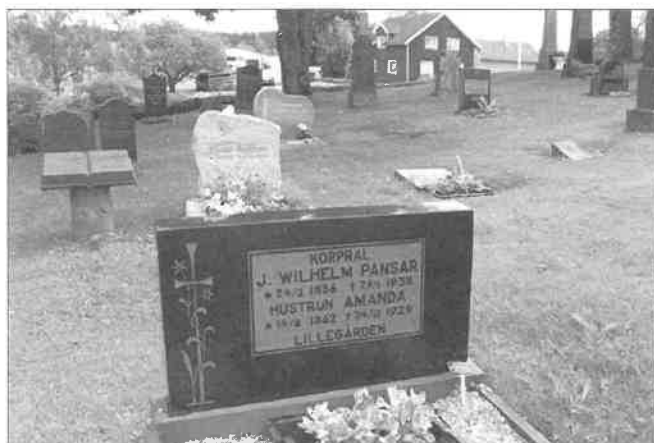
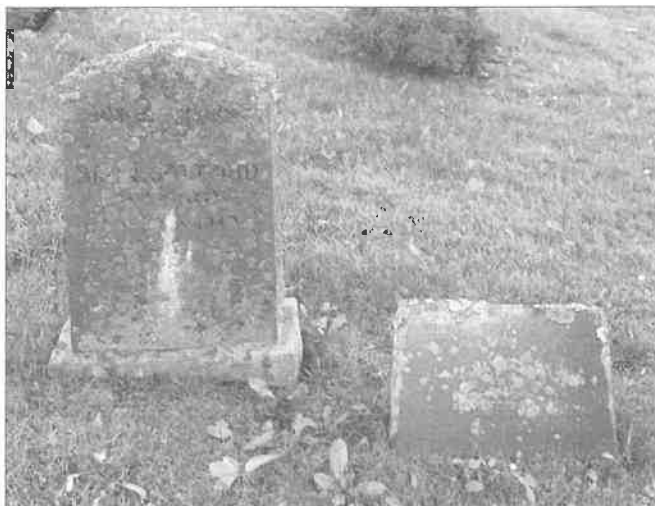
Två små gravvårdar, till vänster A 67 och till höger A 66, den senare med titeln fru.

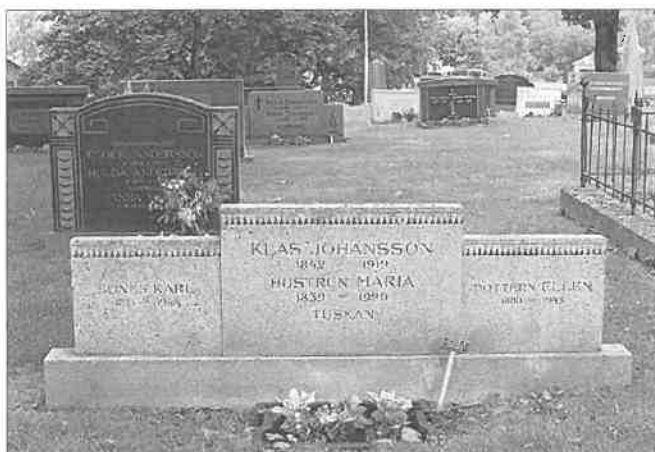
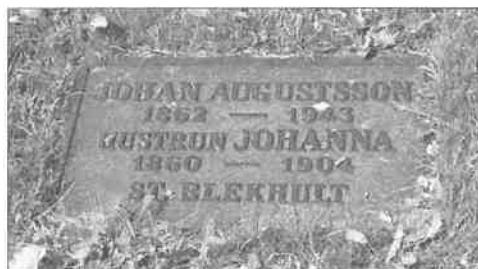
Ovan: Gravvård D 349. Nedan: Gravvård D 284. Båda hållarna är belägna i kyrkogårdens tidigare allmänna område i kvarter D.

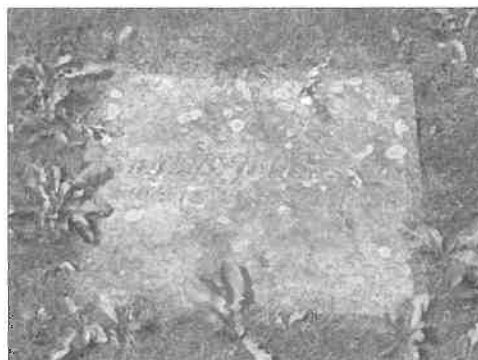
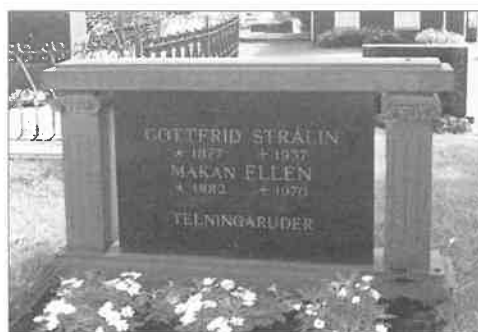
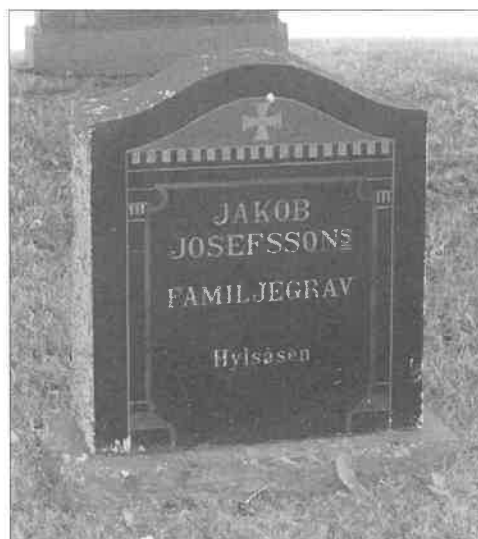
Ovan och nedan: Låga breda gravvårdar tillkomna efter 1930, A 16 och C 166. Nedan till vänster: Gravvård D 241.

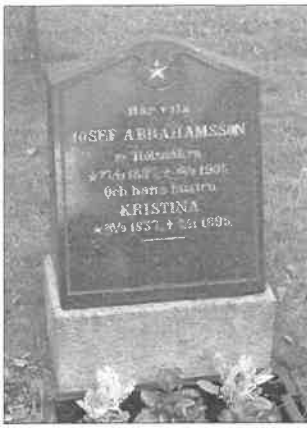
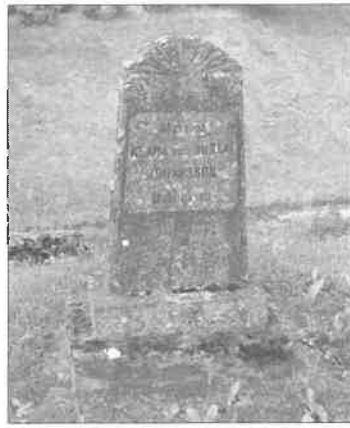
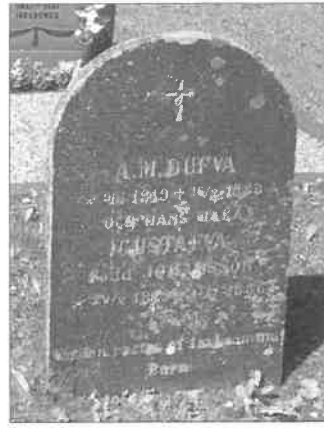
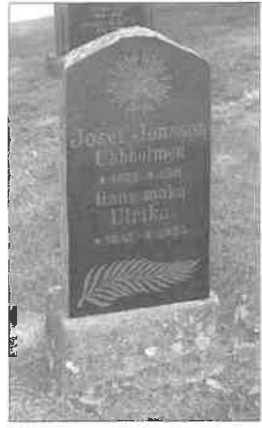
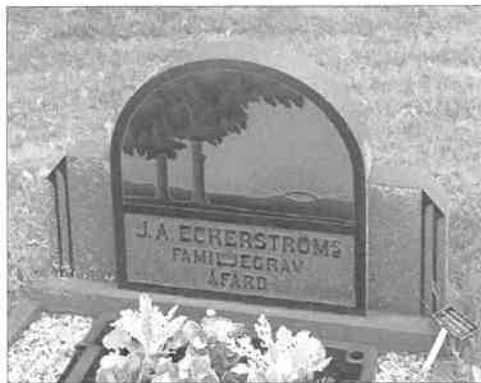
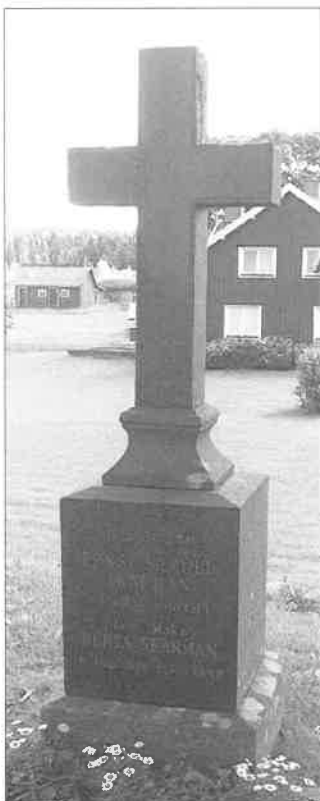
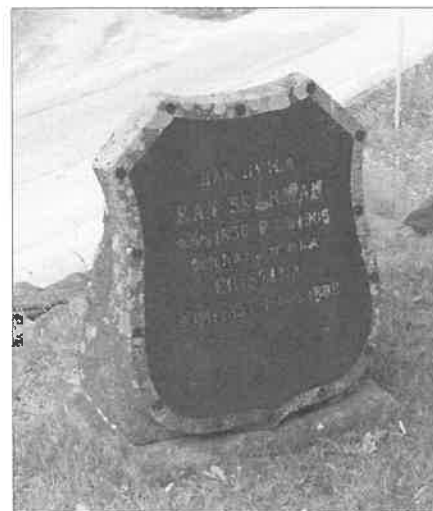
Ovan: Små tidstypiska stenar på gravplatserna B 80, D 391, D 393 och C 184. Nedan: Gravvård med naturromantiskt motiv, en typ som återfinns på många kyrkogårdar i Redvägs pastorat., här gravvård C 186. Nederst: Korsformad gravvård på plats A 3. Nederst till höger: Ovanligt formad gravvård från 1902 på gravplats D 398.

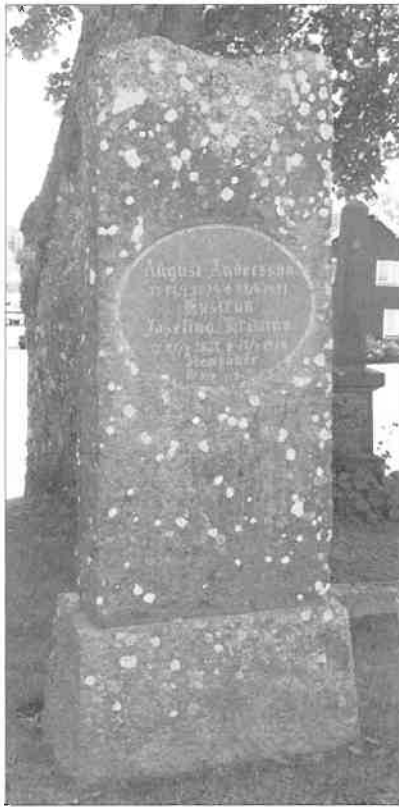
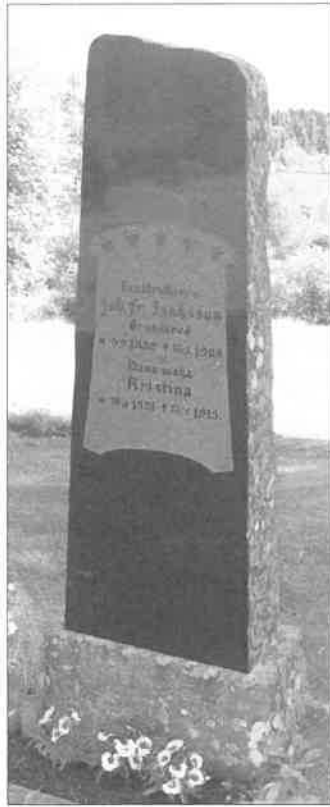
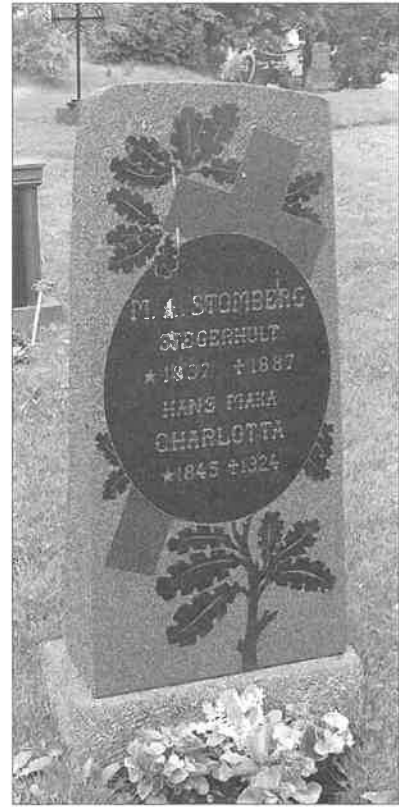
Ovan till vänster: Gronbuggen gravvård på plats C 167. Ovan i mitten: Polerad svart gravvård på plats C 169. Ovan till höger: Gravvård B 122 från 1924 med blåstrad dekor. Nedan: Smitt kors i järn från 1936 på gravplats B 148. Nedan till vänster: Svårt vittrad gravvård från 1871 på gravplats A 66.

En något nedtonad grovhuggen sten i granit och med oval inskriptionsyta återfinns på gravplats C 167 och med inskriptionen *August Andersson 1839-1921 hustru Josefina 1837-1914 Stomsåker*. En högre gravvård med polerad front finner man på gravplats C 169 och en något lägre gravvård

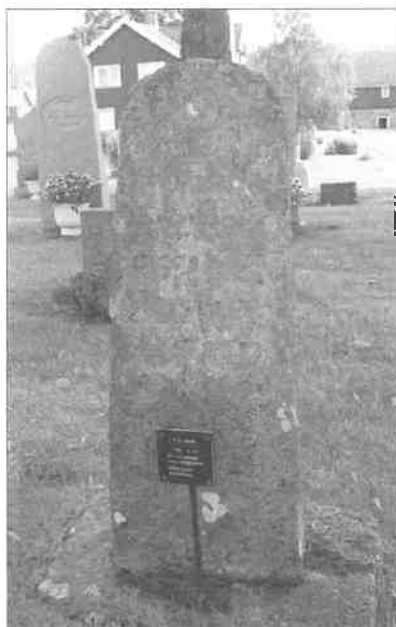
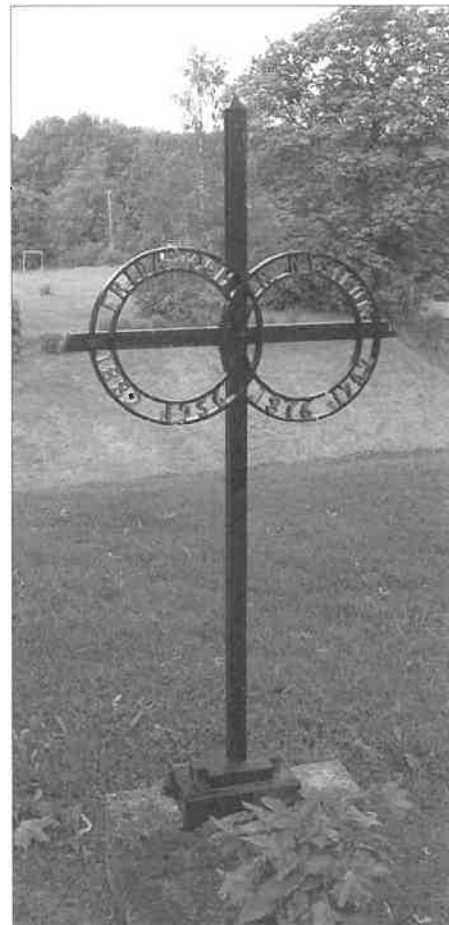
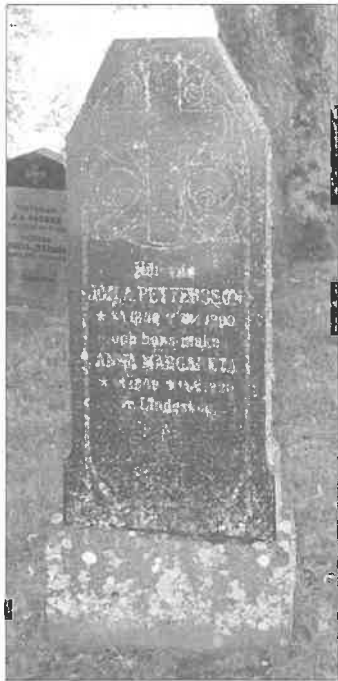
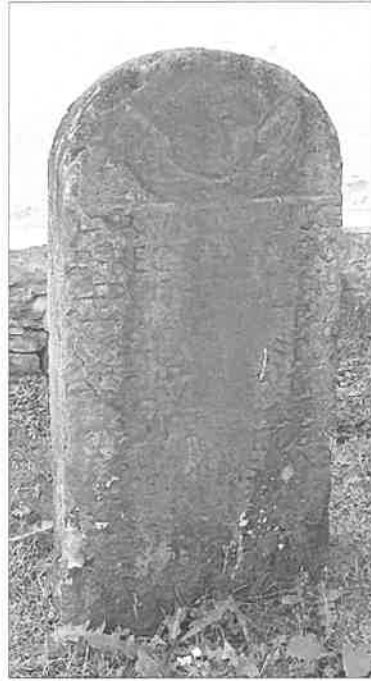
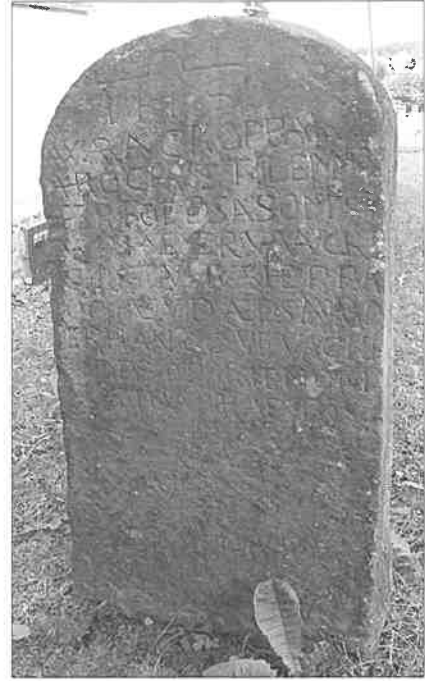
Ovan till vänster: Gravvård C 172 från 1920-talet. Ovan i mitten och till höger: Fram- och baksidan av gravvård INR 2 från 1600- eller 1700-talet. Stenen är belägen intill kyrkans västentré. Nedan: Två nyare gravvårdar med ovanlig utformning, närmast gravvård C 206 och därunder D 294.

på gravplats C 172. I kv C finner man även två mer ovanliga gravvårdar. På gravplats C 206 finner man en sten formad som en uppslagen bok placerad på en stiliserad trädstubbe och ett dubbelkors i trä på gravplats D 294.

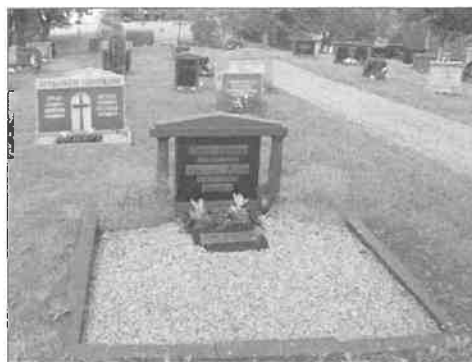
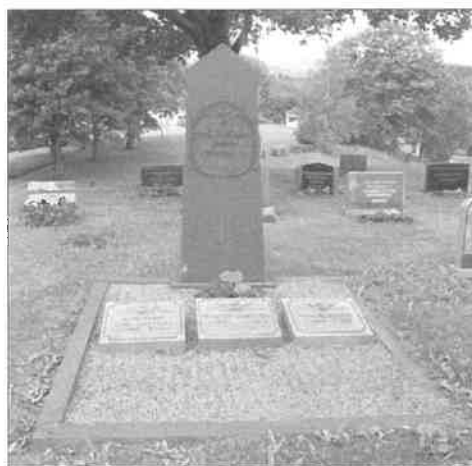
Överst: tidstypiskt utformad gravvård med sten och omgärdning som en helhet på gravplats B 94. Ovan: Påkostad gravvård på plats B 127.
