BYGGNADSHISTORISK RAPPORT 2007:39

FÖRSLAG TILL BEVARANDEPLAN
FÖR
REDVÄGS KYRKOÅRDAR

DALUMS
KYRKOÅRD

Lisa Molander

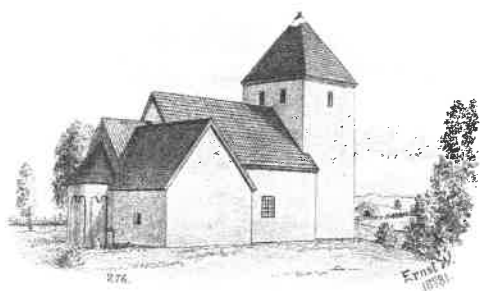
Dalum.

Dalums kyrka avtecknad år 1881 av Ernst Wennerblad.

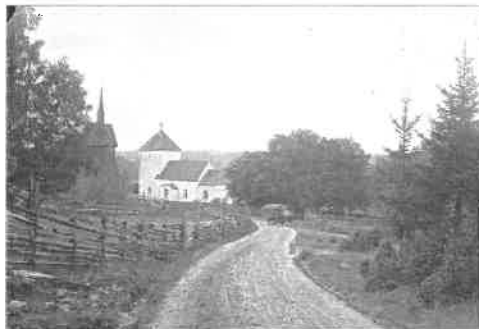
Vy över Dalums kyrkplats sett från höjden i sydost någon gång i början av 1900-talet. Foto: Karl Fredrik Andersson, Bildarkivet, VGM.

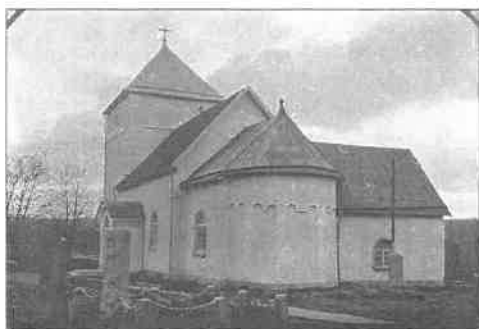
Vy över kyrkogården och gravarna närmast koret år, 1920. De två gravvårdarna öster om sakristian står fortfarande kvar, så också den praktfulla gravanläggningen i granit, närmast i bild. Foto: S A Brandel, Bildarkivet, VGM.

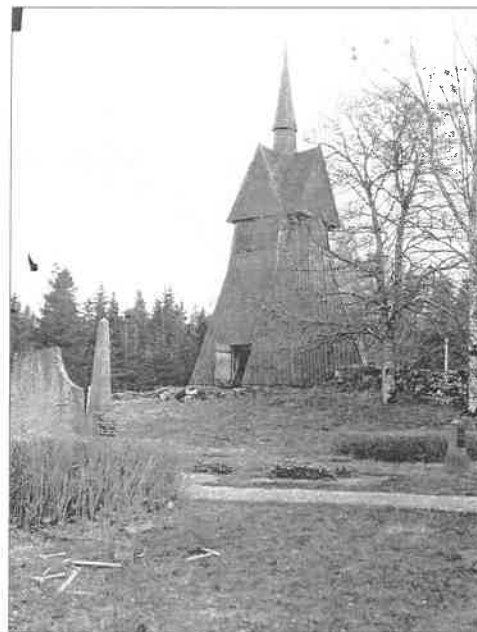
Klockstapeln på sin kulle år 1920. Notera den låga gravkullen omgärdad av grus och beväxten av vindtergröna i bildens mitt. Foto: S A Brandel, Bildarkivet, VGM.

Klockstapeln i trä med träpanel och spåntak uppfördes år 1688. Klockstapeln står mitt emellan vigd och ovigd jord. Enligt sägnen skall klockstapelns placering vara orsakat av att en nedfallande klockkläpp som vid flyttning av klockan skall ha dödat en människa. Därför fick klockstapeln inte stå i sin helhet på vigd jord.

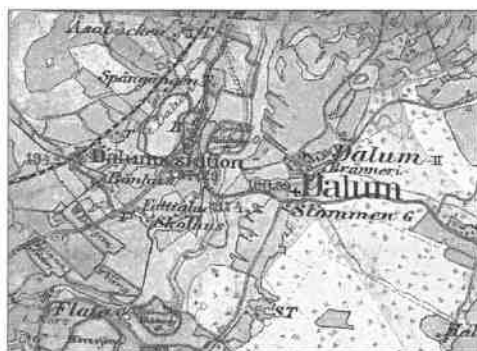
Häradskartan från 1890-talet. Kyrkogården är belägen vid D i Dalum och den växande stationsorten återfinns till vänster i bild. Backspegeln, VGM.

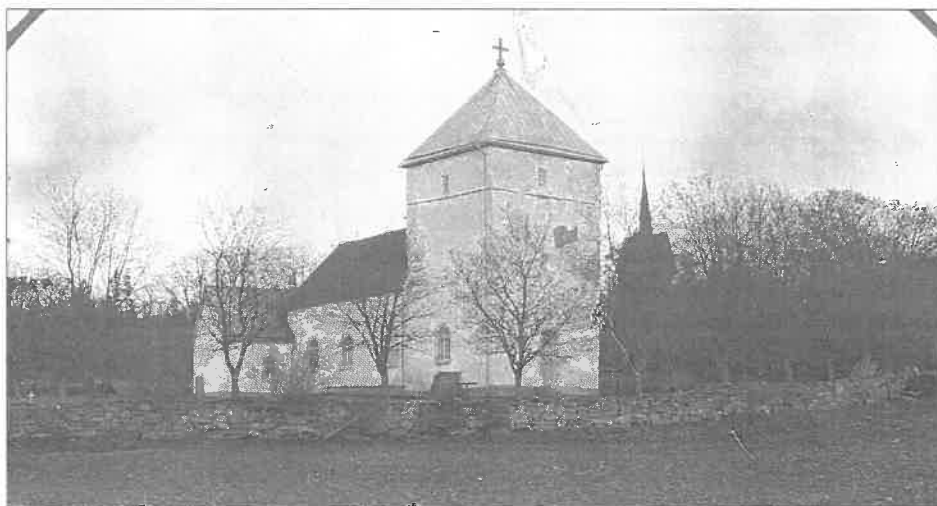
Vy över kyrkogården och kyrkan från nordväst, nuvarande utvidgningen. Foto: Gustaf Victor Hofling, Bildarkivet, VGM.

Kyrkogården utvidgades sannolikt samtidigt med renoveringen av kyrkan på 1920-talet. Den första utvidgningen av kyrkogården lades utmed landsvägen väster om kyrkogården.

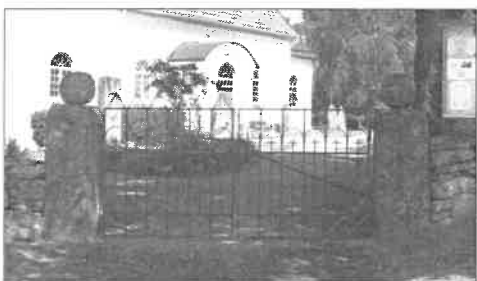
Ovan: Kyrkogårdens huvudentré i södra delen av omgärningen. Nedan: Vy över kyrkogårdens tre äldsta gravvårdar söder om kyrkans kor: Liljestenen på gravplats INR 2 och de två runstenarna med nummer R 10:1 och R 10:2.

Det Fägerskiöldska gravkoret under Dalums kyrka återställdes 1941, nu utan kistor. Samtidigt påträffades en liljesten och två runstenar under golvet i den del av kyrkan där det ursprungliga tornet stått. Stenarna restes utmed kyrkans sydfasad.

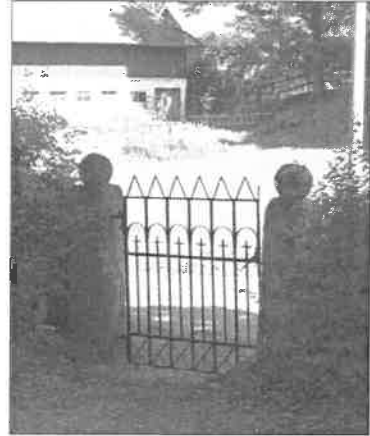
Entrén mot öster. I bakgrunden skymtar ekonomibyggnader tillhörande en gård nordost om kyrkogården.

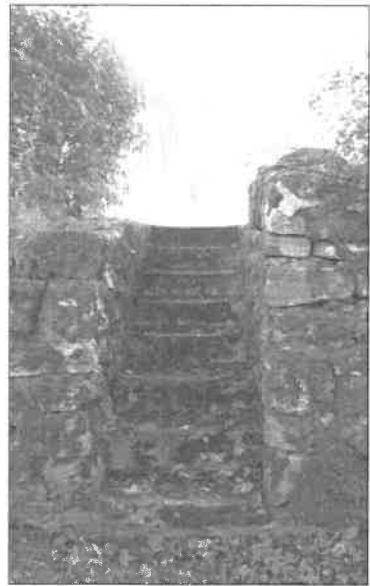
Stentrappa ledande ned till bäckeravinen norr om norra stödmuren.

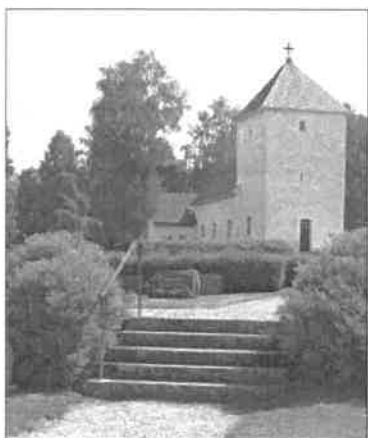
Kyrkan sedd från utvidgningen i väster. Trappan i förgrunden leder upp mot den äldsta utvidgningen från de yngre delarna i väster.

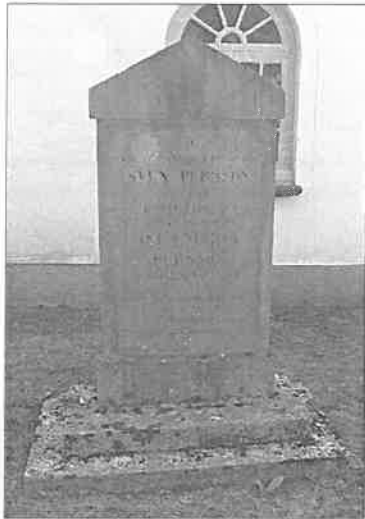
Gravvård B 96 från 1855 belägen öster om sakristian med titlarna mjölnare och hemmansägare.

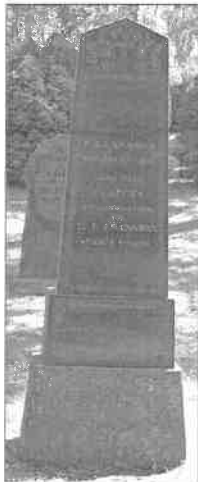
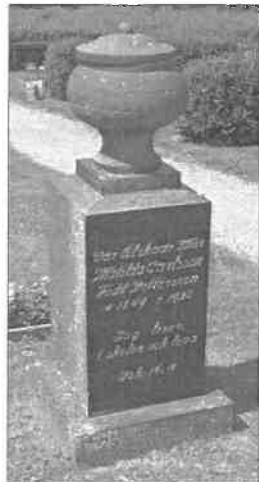
Ovan till vänster: A 33 från 1887 med titeln hemmansägare och gårdsnamnet Vedaslå Sventagården. Ovan till höger: E 135 daterad 1923.

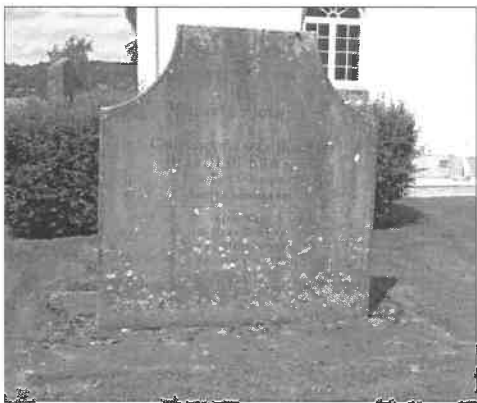
Gravvård A 3, daterad 1810, med titeln grosshandlaren.

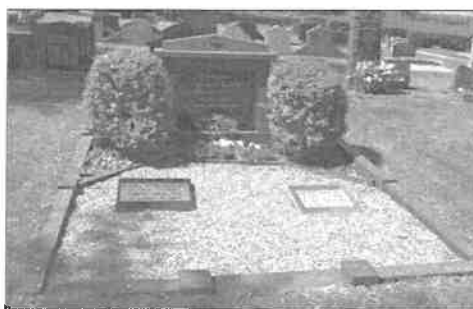
Gravvård E 127, en av utvidgningens få kvarvarande grusgravar.

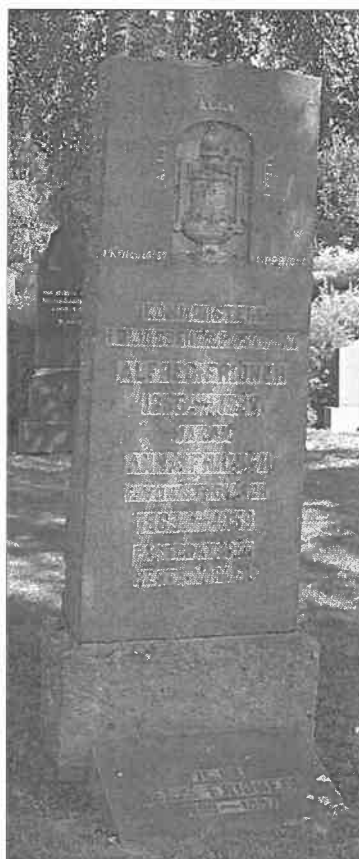
Gravvård C 96 från 1920-talet med titeln komminister.

Kyrkan representeras genom titeln komminister på en högsträckt monumental gravvård på gravplats C 96. Gravvården i granit har en urna i lågrelief och inskriptionen: *Komministern i Blådsbergs pastorat Alfred Fridner 1855-1922 makan Anna Fridner f von Strokkirch 1863-1959 Pastoratsbor reste vården. Fil dr Elis Fridner 1899-1997*. Komministern skall, när han från predikstolen tittade ut genom kyrkfönstret, själv ha sett ut platsen för graven.

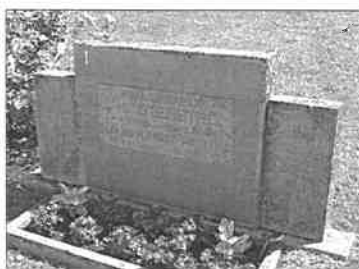
Gravvård A 18 med titeln fanjunkare.

Johanna Andersson 1812-1880 sönerna Frans 1835-1859 Rickard 1842-1889 Amadeus 1838-1927 Vedaslå Storeg på sockeln. Titeln fanjunkare finns på en yngre gravvård i ljus granit på gravplats A 18.

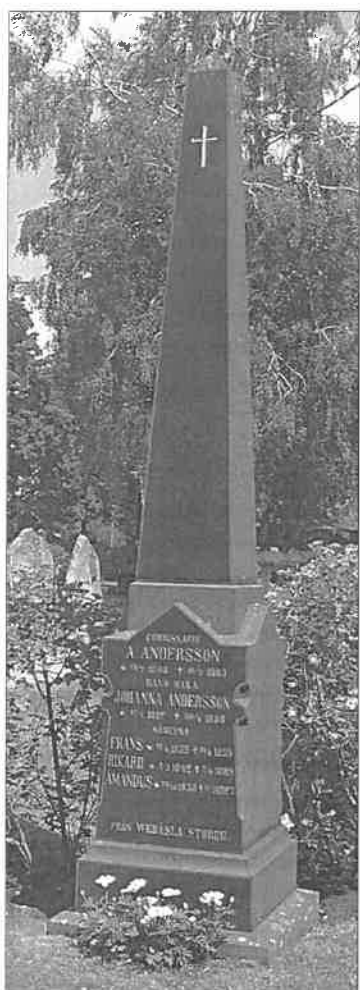
Gravvård A 12 daterad till 1880-talet om med titeln *commissarie*. Stenen förekommer även på fotot från 1920-talet på sidan 12.

Titlar kopplade till militärväsendet är representerade av commissarie och fanjunkare. Den förra titeln återfinns på gravvård A 12 vars högsträckta obelisk i svart bergart med inskriptionen: *Commissarie A Andersson 1808-1883 hans maka*

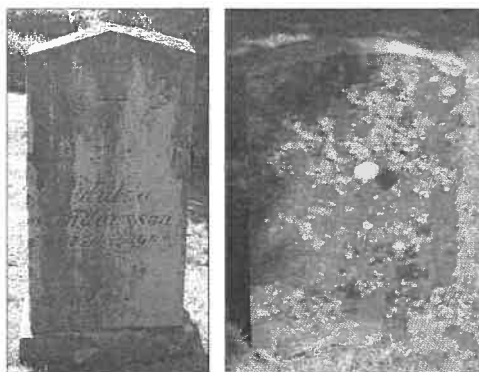
Ovan till vänster: Gravvård C 99. Ovan till höger: Gravvård C 112. Båda är små stenar med inskriptioner som indikerar att de härrör från kyrkogårdens allmänna område fr a över kvinnor, barn och män. Till höger: Vy över kvarter C, från väster.

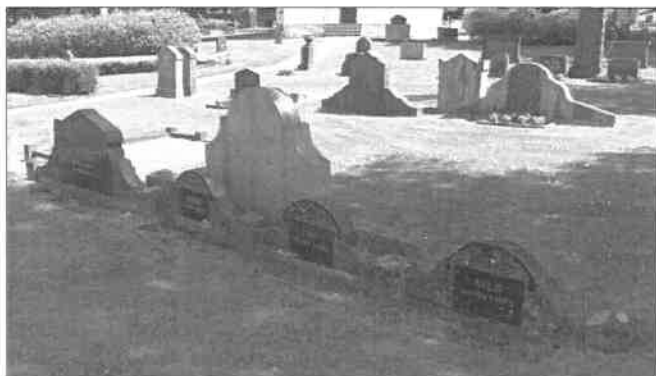
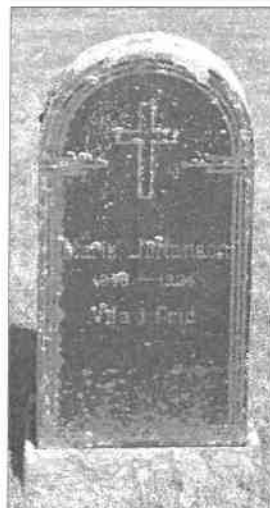
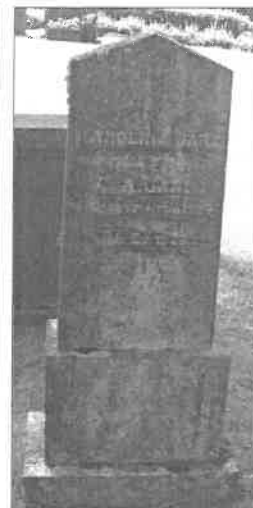
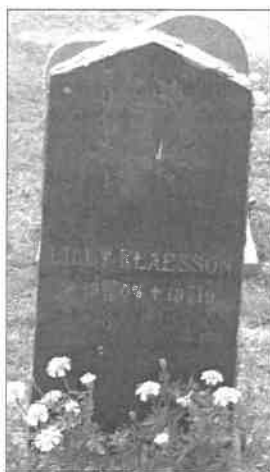
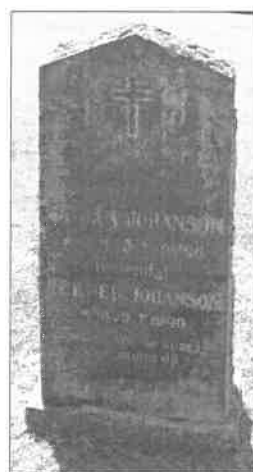
Ovan: Fyra gravvårdar som sannolikt härrör från det allmänna området i kvarter C. Överst: C 100 och C 104. Ovan: C 105 och C 110. Ovan till vänster: Gravvård E 182 med järnstaket från ca 1930-talet.

Kyrkogårdens bevarade ramgravar är 19 till antalet, 12 i kv A och B och 7 i kv E, samtliga med bevarade grusbäddar. I kvarter E har ramgravarna låga, breda gravstenar med svarta eller ljusa stenramar, vilka, tillsammans med grus och gångstenar, utgör tydliga helheter. Exempel är E 156, E 146 och E 127. Utvidgningen har även ett exempel på gravvård med metallstaket på gravplats E 182.

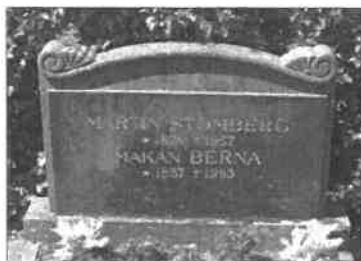
Ovan: Gravvård E 162-3 med titeln byggmästare. Nedan: En fint skulpterad gravvård på plats E 230. Nedan till vänster: Gravvård E 167 med en större och tre mindre gravstenar.

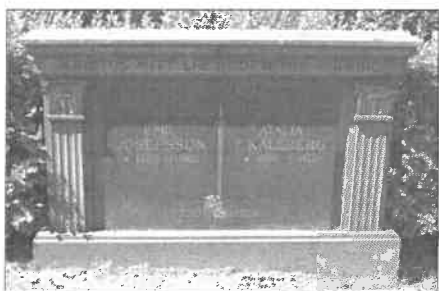
Ovan: E 227 med tydlig nyklassicistisk utformning. Till vänster: Vy över kv E från väster.

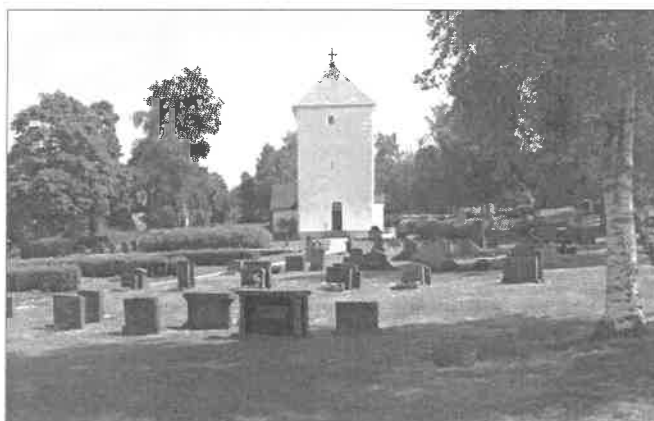
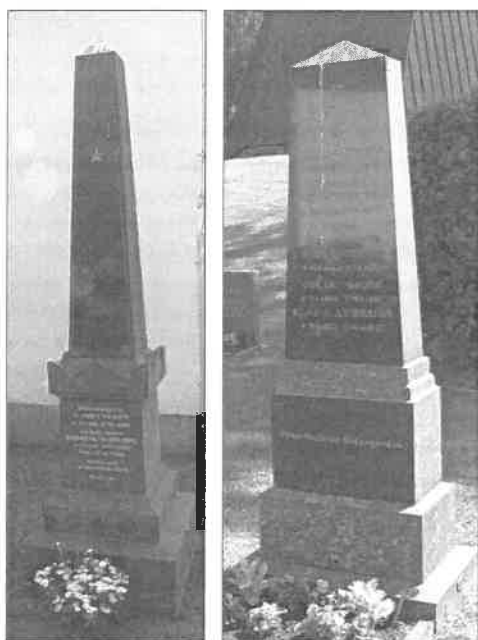
Ovan: Två av kyrkogårdens obeliskformade gravvårdar. Till vänster: A 24 belägen öster om sakristian. Till höger Gravvård A 33. Nedan: Två grovhuggna granitvårdar. Till vänster: Gravvård A 32. Till höger: Gravvård B 99. Nedan till vänster: Gravvård B 12 från slutet av 1800-talet.

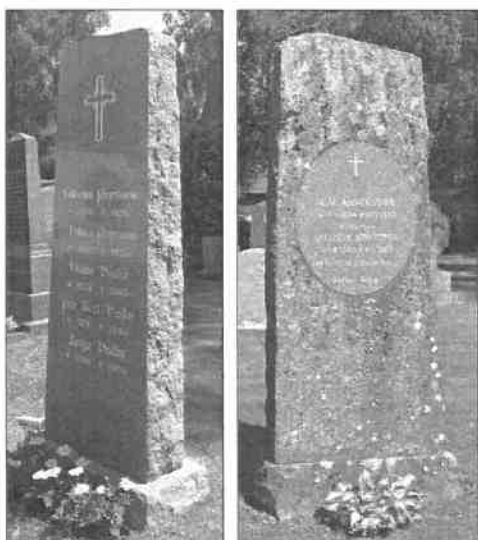
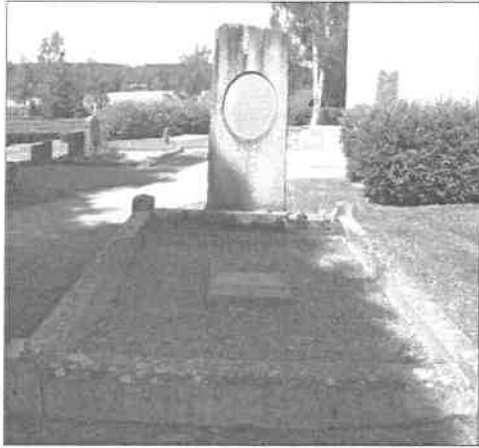
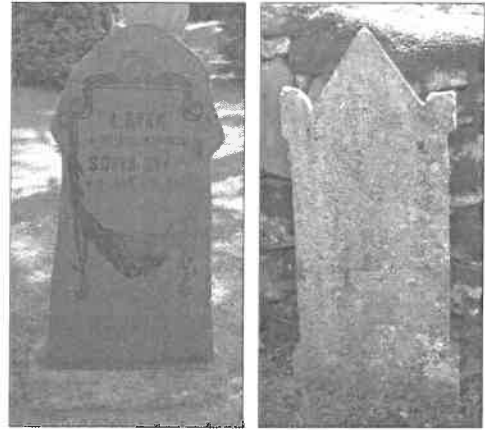
Överst till vänster, överst: Gravvård A 32 med en oregelbunden form. Överst till höger: Gravvård INR 18 lutad mot södra kyrkogårdsmuren. Övan till vänster: Gravvård A 2. Nederst: Gravvård B 59 utförd i gjutjärn.

På kyrkogården är ramgravarna något mer individuellt utformade, här återfinns välkomponerade helheter som på gravplats A 2 med rejält tilltagen stenram och hög, bred granitvård med oval inskriptionsyta.

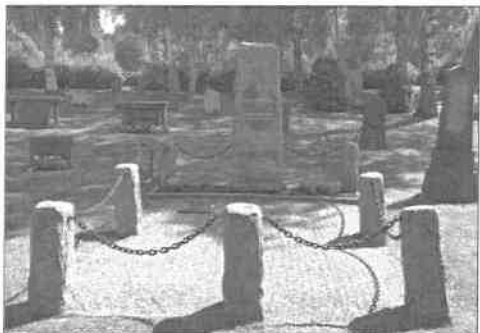
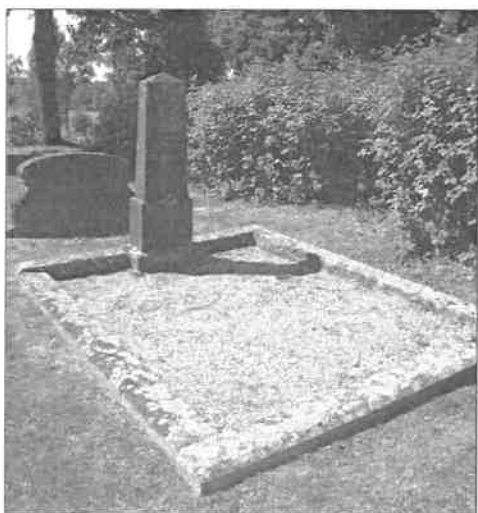
Ovan: Tre gravvårdar med grusbädd; A 34, E 146 och B 50.
Nedan och till höger: Två av kyrkogårdens grovt tillbuggna stenar med kors i lågrelef. Till vänster INR 7 och till höger INR 25, båda uppställda intill södra kyrkogårdsmuren.

De ovan nämnda gravvårdarna kan samtliga förknippas med industrialismens ökande transportmöjligheter och den industrialiserade tillverkningen av gravstenar. De äldre typerna av gravvårdar har en mer lokal prägel, ofta tillverkade i kalksten eller av markstenar. Exempel på gravvårdar i kalksten är A 3, B 96 och INR 18. Gravvårdarna tillverkade av ohuggen granit är sju till antalet och återfinns placerade utmed den ursprungliga kyrkogårdens omgärning, i kv A och C. De varierar stort i storlek och har oftast ett kors inhugget i den för övrigt ohuggna ytan. Exempel är INR 25 och INR 7, båda i kv A.
